신월여의지하도로 안전점검(정기,정밀)용역  
(정밀안전점검)

외관조사망도  
신월여의지하도로(전기실 외)

서울터널주식회사

(주)명성엔지니어링

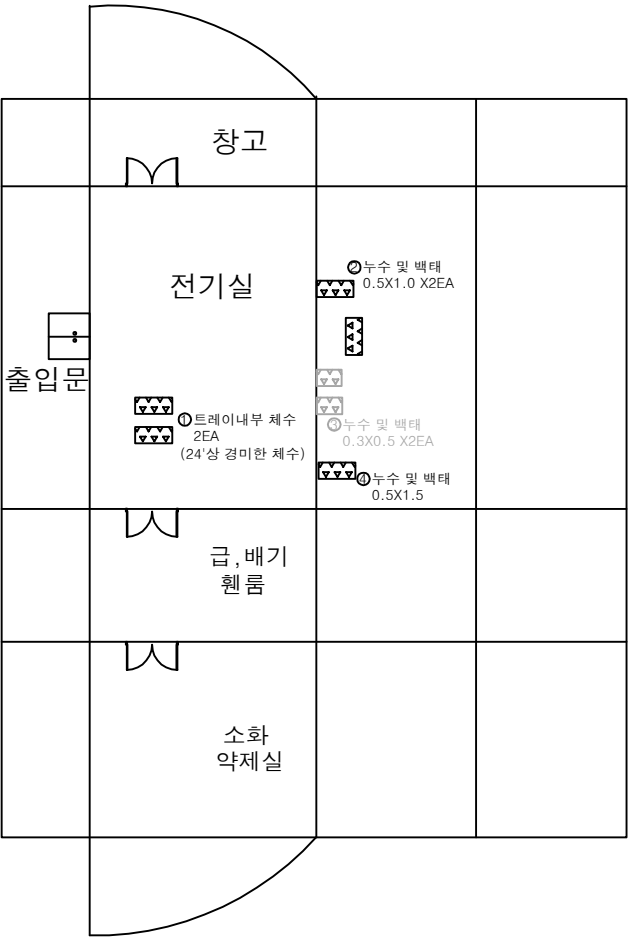
| 도 면 번호 | 01 |

| 번호 | 발생<br>년도 | 부재 | 위치 | 손상내용 | 손상현황 | | | | | | 비 고 |
|---|---|---|---|---|---|---|---|---|---|---|---|
| 1 | 22상 | 전기실 | 바닥 | 트레이내부 채수 | - | - | - | EA | 2 | 2.00 | |
| 2 | 23하 | 전기실 | 바닥 | 누수 및 백태 | - | 0.5 | 1.0 | ㎡ | 2 | 1.00 | 손상감소 |
| 3 | 23하 | 전기실 | 벽면 | 누수 및 백태 | - | 0.3 | 0.5 | ㎡ | 2 | 0.30 | 24'상 보수 |
| 4 | 24상 | 전기실 | 바닥 | 누수 및 백태 | - | 0.5 | 1.5 | ㎡ | 1 | 0.75 | |
