왕숙길벗교 정밀안전진단 용역

# 외 관 조 사 망 도

왕숙길벗교

2024.03

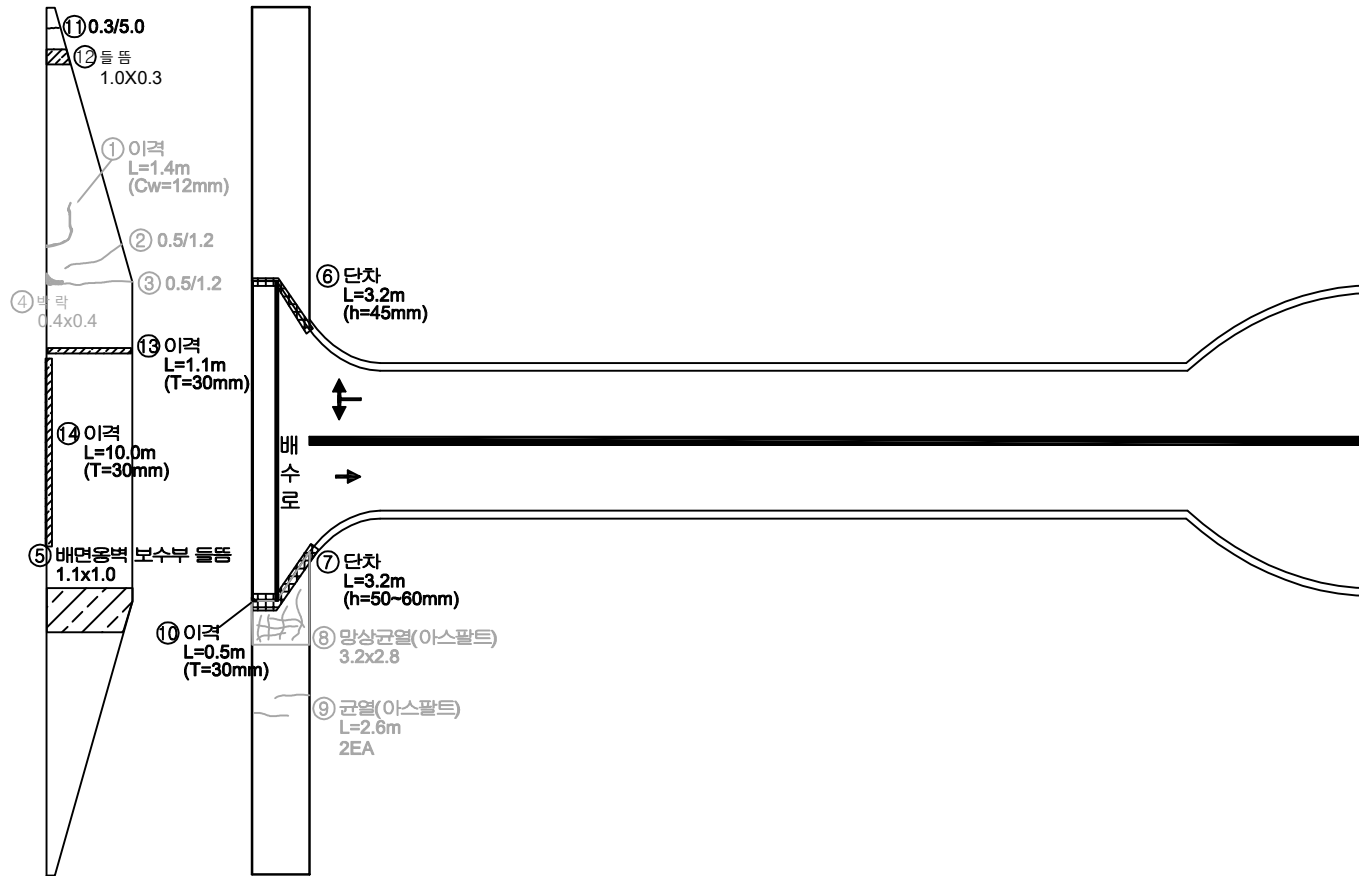
접속용벽

| 번호 | 발생년도 | 부재 | 손상내용 | 손상현황 | | | | | | | 비고 |
|---|---|---|---|---|---|---|---|---|---|---|---|
| 1 | 23상 | 점속용벽 | 이격 | 12.0 | 1.4 | - | 1.40 | m | 1 | 1.40 | 23'하 보수 |
| 2 | 23상 | 점속용벽 | 균열(0.3mm이상) | 0.5 | 1.2 | - | 1.20 | m | 1 | 1.20 | 23'하 보수 |
| 3 | 23상 | 점속용벽 | 균열(0.3mm이상) | 0.5 | 1.2 | - | 1.20 | m | 1 | 1.20 | 23'하 보수 |
| 4 | 23상 | 점속용벽 | 박락 | - | 0.4 | 0.4 | 0.16 | m² | 1 | 0.16 | 23'하 보수 |
| 5 | 23상 | 교대 | 배면옹벽 보수부 들뜸 | - | 1.1 | 1.0 | 1.10 | m² | 1 | 1.10 | 손상확소 |
| 6 | 23상 | 교면포장 | 단차 | - | - | 3.2 | 3.20 | m | 1 | 3.20 | |
| 7 | 23상 | 교면포장 | 단차 | - | - | 3.2 | 3.20 | m | 1 | 3.20 | |
| 8 | 23상 | 교면포장 | 양상균열 | - | 2.8 | 3.2 | 8.96 | m² | 1 | 8.96 | 23'하 보수 |
| 9 | 23상 | 교면포장 | 균열(아스팔트) | - | 2.8 | - | 2.80 | m | 2 | 5.20 | 23'하 보수 |
| 10 | 23상 | 교면포장 | 이격 | - | 0.5 | - | 0.50 | m | 1 | 0.50 | |
| 11 | 24상 | 점속용벽 | 균열(0.3mm이상) | 0.3 | 0.5 | - | 0.50 | m | 1 | 0.50 | |
| 12 | 24상 | 점속용벽 | 들뜸 | - | 1.0 | 0.3 | 0.30 | m² | 1 | 0.30 | |
| 13 | 24상 | 점속용벽 | 이격 | - | 1.1 | - | 1.10 | m | 1 | 1.10 | |
| 14 | 24상 | 점속용벽 | 이격 | - | 10.0 | - | 10.00 | m | 1 | 10.00 | |

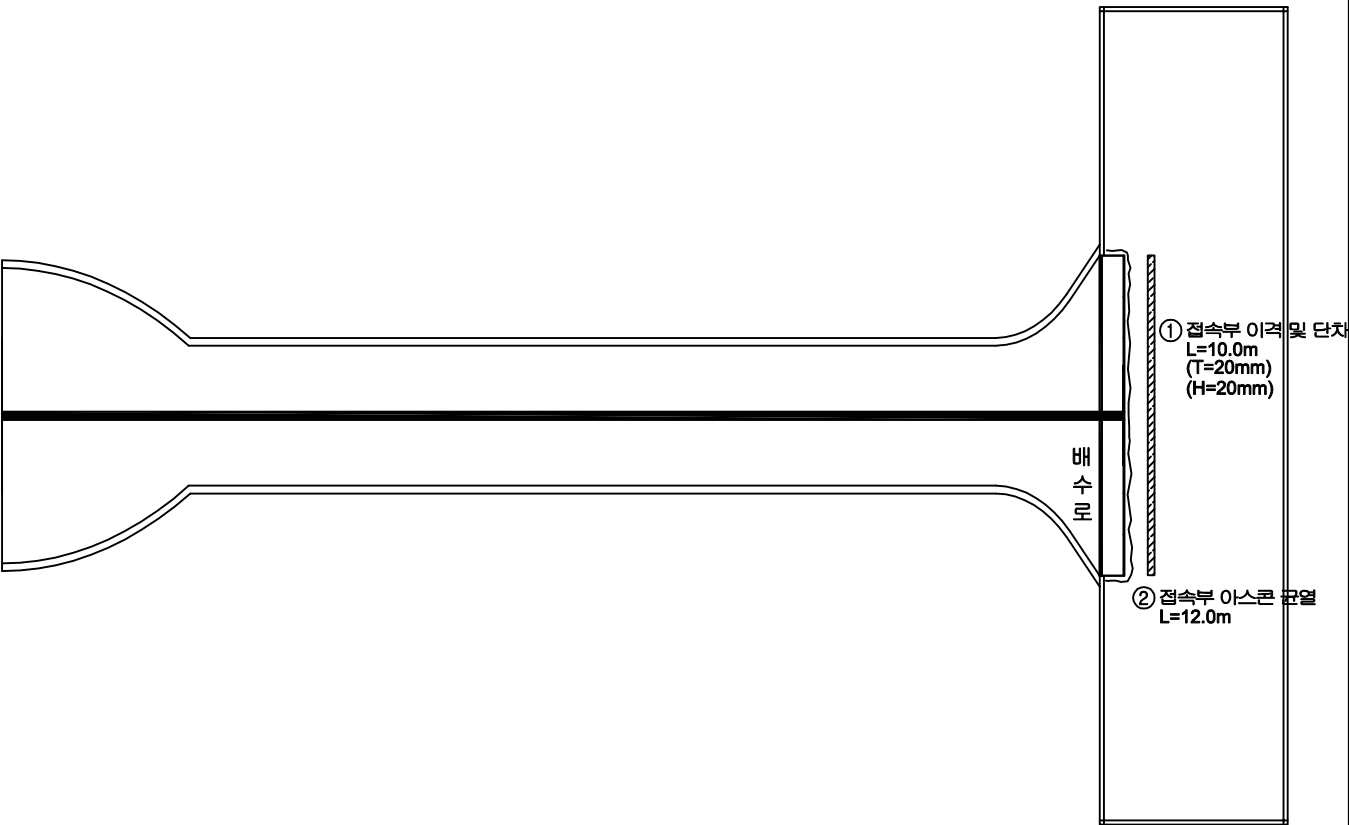
| 번호 | 발생<br>년도 | 부재 | 손상내용 | 손상현황 | | | | | | 비 고 | |
|---|---|---|---|---|---|---|---|---|---|---|---|
| 1 | 24상 | 교면포장 | 접속부 이격 및 단차 | - | 10.0 | - | 10.00 | m | 1 | 10.00 | |
| 2 | 24상 | 교면포장 | 접속부 아스콘 균열 | - | 12.0 | - | 12.00 | m | 1 | 12.00 | |

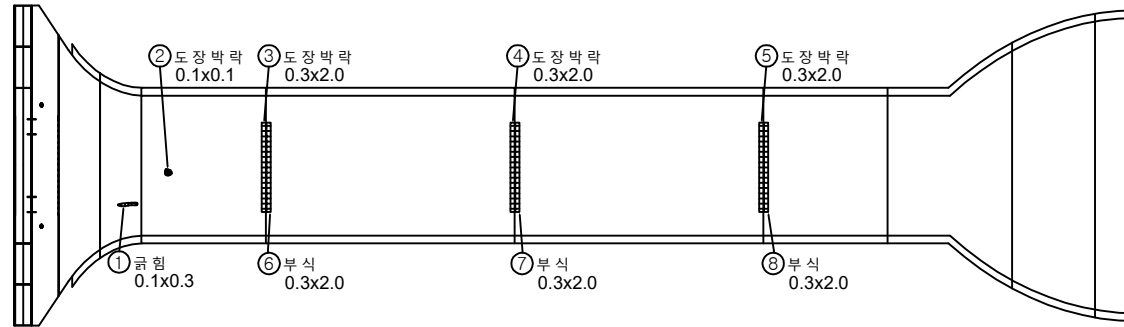
| 번호 | 발생<br>년도 | 부재 | 손상내용 | 손상현황 | | | | | | | 비 고 |
|---|---|---|---|---|---|---|---|---|---|---|---|
| 1 | 23상 | 거더 | 균열 | - | 0.1 | 0.3 | 0.03 | m <sup>2</sup> | 1 | 0.03 | |
| 2 | 23상 | 거더 | 도장박락 | - | 0.1 | 0.1 | 0.01 | m <sup>2</sup> | 1 | 0.01 | |
| 3 | 23상 | 거더 | 도장박락 | - | 0.3 | 2.0 | 0.60 | m <sup>2</sup> | 1 | 0.60 | |
| 4 | 23상 | 거더 | 도장박락 | - | 0.3 | 2.0 | 0.60 | m <sup>2</sup> | 1 | 0.60 | |
| 5 | 23상 | 거더 | 도장박락 | - | 0.3 | 2.0 | 0.60 | m <sup>2</sup> | 1 | 0.60 | |
| 6 | 23상 | 거더 | 부식 | - | 0.3 | 2.0 | 0.60 | m <sup>2</sup> | 1 | 0.60 | |
| 7 | 23상 | 거더 | 부식 | - | 0.3 | 2.0 | 0.60 | m <sup>2</sup> | 1 | 0.60 | |
| 8 | 23상 | 거더 | 부식 | - | 0.3 | 2.0 | 0.60 | m <sup>2</sup> | 1 | 0.60 | |

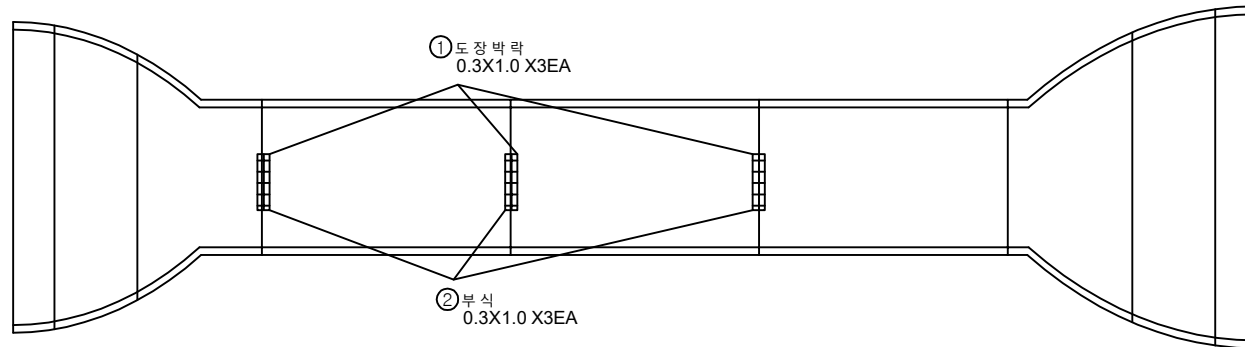
| 번호 | 발생<br>년도 | 부재 | 손상내용 | 손상현황 | | | | | | | 비 고 |
|---|---|---|---|---|---|---|---|---|---|---|---|
| 1 | 24상 | 거더 | 도장박락 | - | 0.3 | 1.0 | 0.30 | m <sup>2</sup> | 3 | 0.90 | |
| 2 | 24상 | 거더 | 부식 | - | 0.3 | 1.0 | 0.30 | m <sup>2</sup> | 3 | 0.90 | |

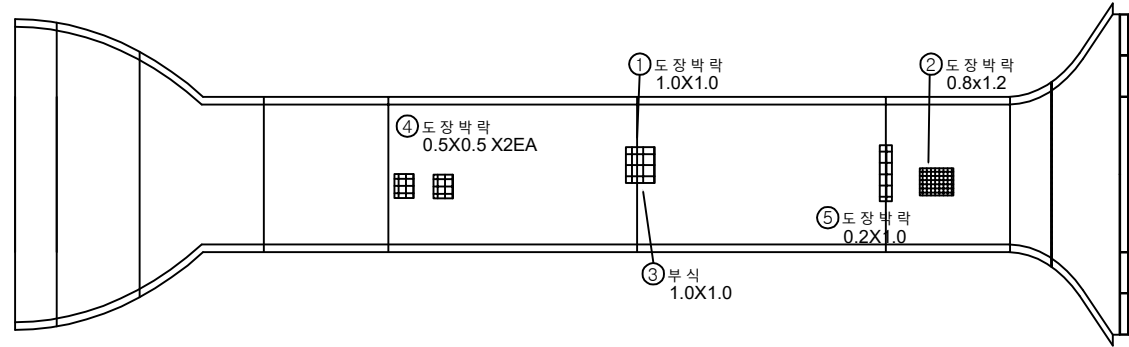
| 번호 | 발생<br>년도 | 부재 | 손상내용 | 손상현황 | | | | | | | 비 고 |
|---|---|---|---|---|---|---|---|---|---|---|---|
| 1 | 23상 | 거더 | 도장박락 | - | 1.0 | 1.0 | 1.00 | m <sup>2</sup> | 1 | 1.00 | 손상평가 |
| 2 | 23상 | 거더 | 도장박락 | - | 0.8 | 1.2 | 0.96 | m <sup>2</sup> | 1 | 0.96 | |
| 3 | 23상 | 거더 | 부식 | - | 1.0 | 1.0 | 1.00 | m <sup>2</sup> | 1 | 1.00 | 손상평가 |
| 4 | 24상 | 거더 | 도장박락 | - | 0.5 | 0.5 | 0.25 | m <sup>2</sup> | 2 | 0.50 | |
| 5 | 24상 | 거더 | 도장박락 | - | 0.2 | 1.0 | 0.20 | m <sup>2</sup> | 1 | 0.20 | |

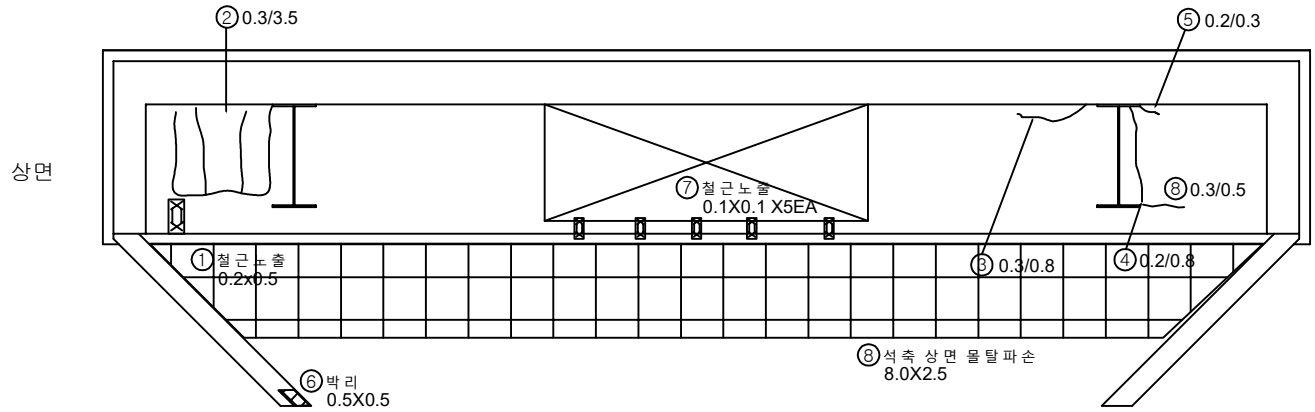
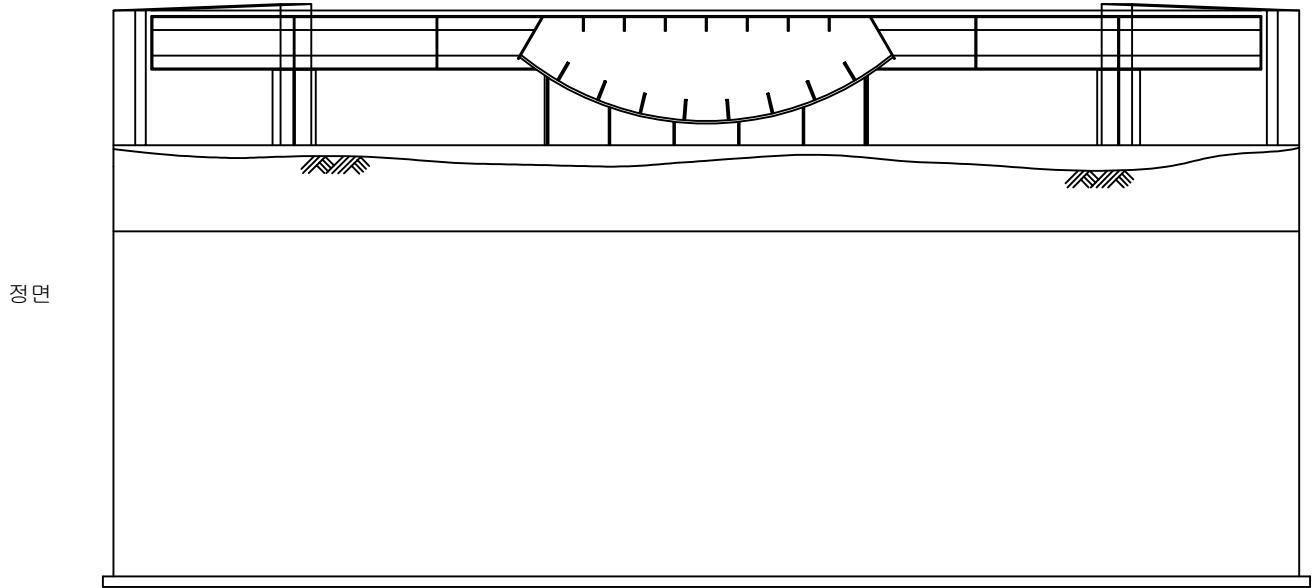
| 번호 | 발생년도 | 부재 | 손상내용 | 손상현황 | | | | | | | 비고 |
|---|---|---|---|---|---|---|---|---|---|---|---|
| 1 | 23상 | 교대 | 철근노출 | - | 0.2 | 0.5 | 0.10 | m <sup>2</sup> | 1 | 0.10 | |
| 2 | 23상 | 교대 | 균열(0.3mm이상) | 0.3 | 3.5 | - | 3.50 | m | 1 | 3.50 | |
| 3 | 23상 | 교대 | 균열(0.3mm이상) | 0.3 | 0.8 | - | 0.80 | m | 1 | 0.80 | 폭물가 |
| 4 | 23상 | 교대 | 균열(0.3mm이상) | 0.3 | 0.8 | - | 0.80 | m | 1 | 0.80 | 폭물가 |
| 5 | 23상 | 교대 | 균열(0.3mm이상) | 0.3 | 0.3 | - | 0.30 | m | 1 | 0.30 | 폭물가 |
| 6 | 24상 | 교대 | 박리 | - | 0.5 | 0.5 | 0.25 | m <sup>2</sup> | 1 | 0.25 | |
| 7 | 24상 | 교대 | 철근노출 | - | 0.1 | 0.1 | 0.01 | m <sup>2</sup> | 5 | 0.05 | |
| 8 | 24상 | 교대 | 균열(0.3mm이상) | 0.3 | 0.5 | - | 0.50 | m | 1 | 0.50 | |
| 9 | 24상 | 교대 | 석축 상면 물탈 파손 | - | 8.0 | 2.5 | 20.00 | m <sup>2</sup> | 1 | 20.00 | |

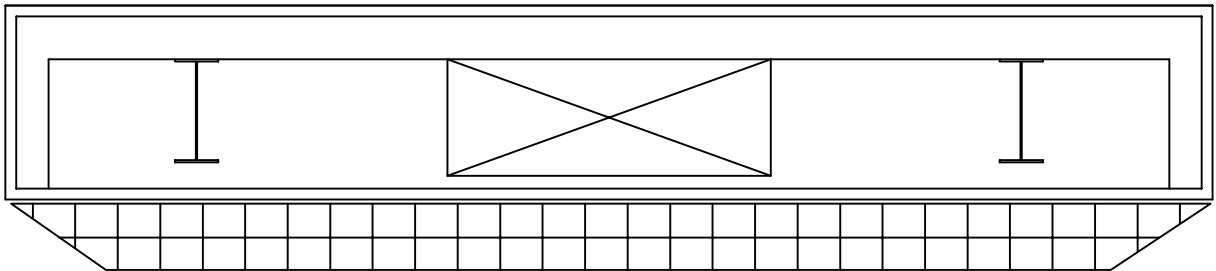
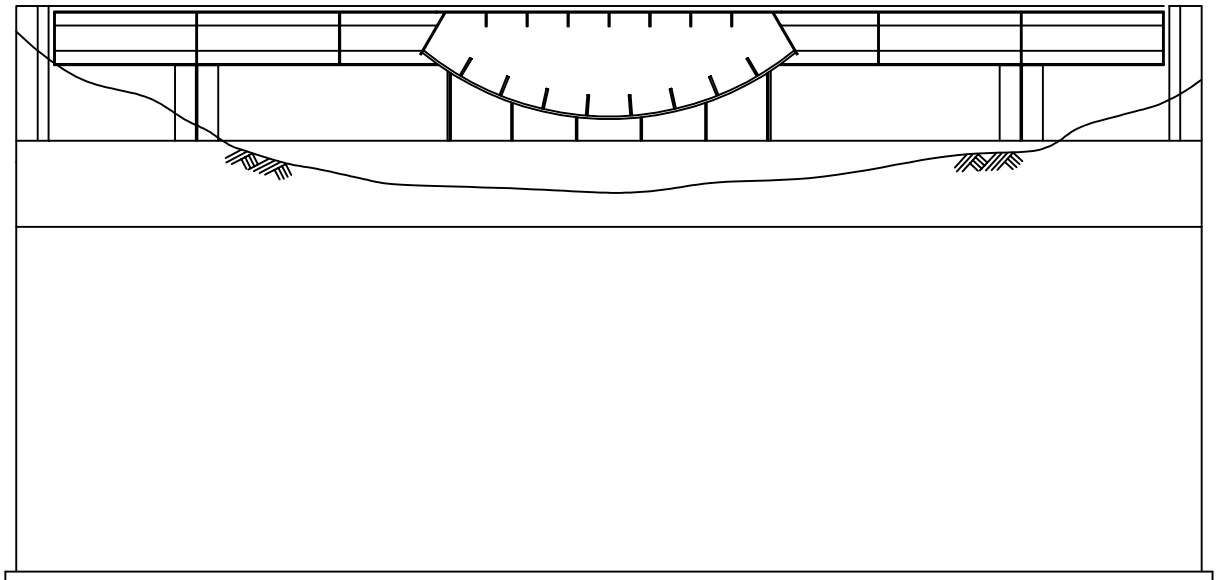
① 석축 상면 물탈파손  
8.0X2.0

| 번호 | 발생<br>년도 | 부재 | 손상내용 | 손상현황 | | | | | | | 비고 |
|---|---|---|---|---|---|---|---|---|---|---|---|
| 1 | 24상 | 교대 | 석축 상면 물탈파손 | - | 8.0 | 2.0 | 16.00 | m <sup>2</sup> | 1 | 16.00 | |

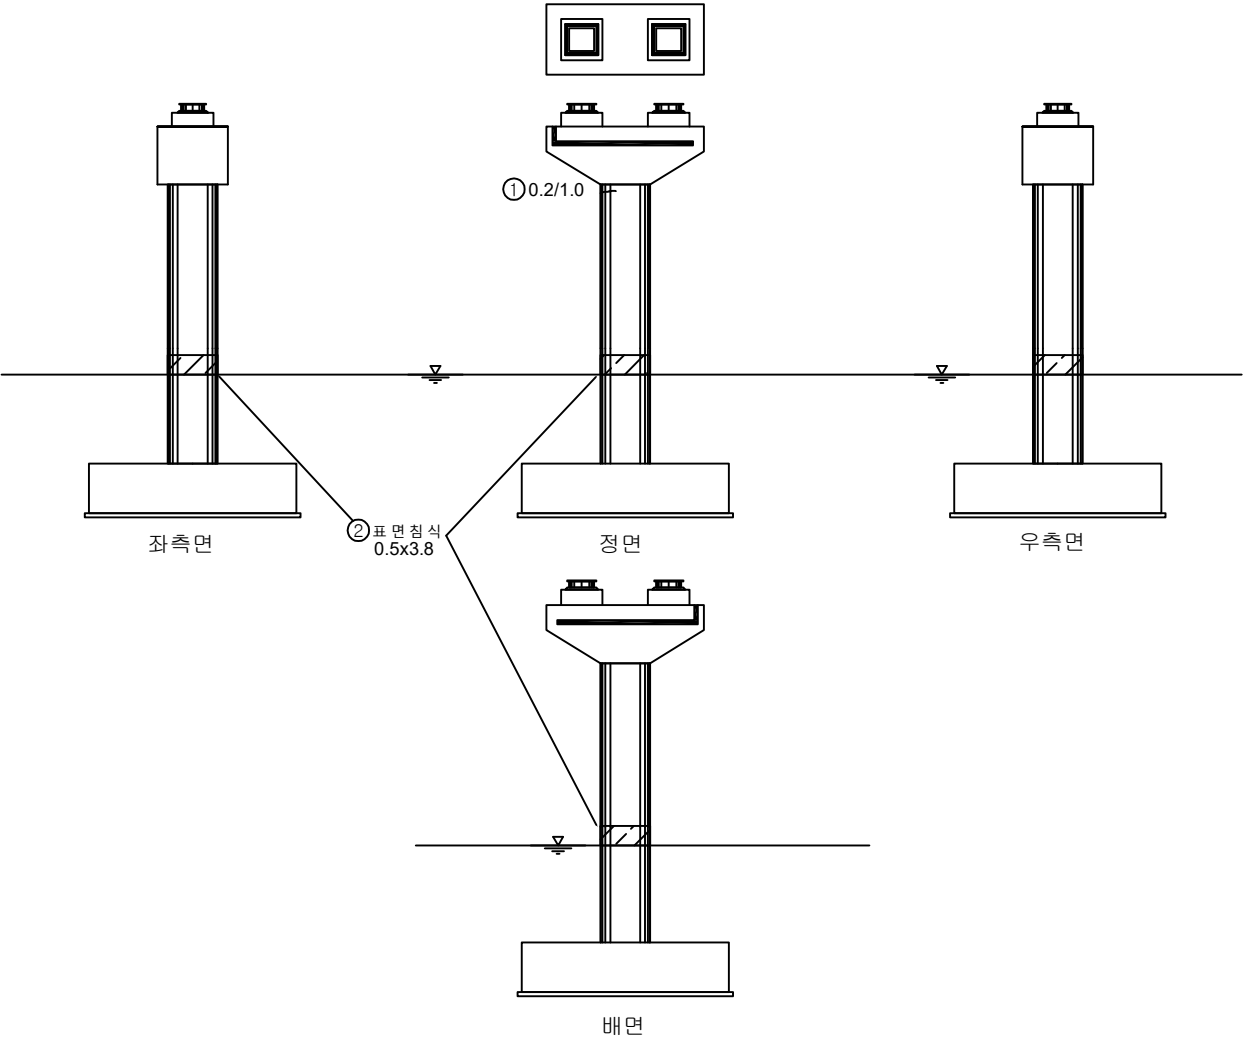
| 번호 | 발생<br>년도 | 부재 | 손상내용 | 손상현황 | | | | | | | 비고 |
|---|---|---|---|---|---|---|---|---|---|---|---|
| 1 | 23상 | 교각 | 균열(0.3㎜미만) | 0.2 | 1.0 | - | 1.00 | m | 1 | 1.00 | |
| 2 | 23상 | 교각 | 표면침식 | - | 0.5 | 3.8 | 1.90 | m <sup>2</sup> | 1 | 1.90 | |

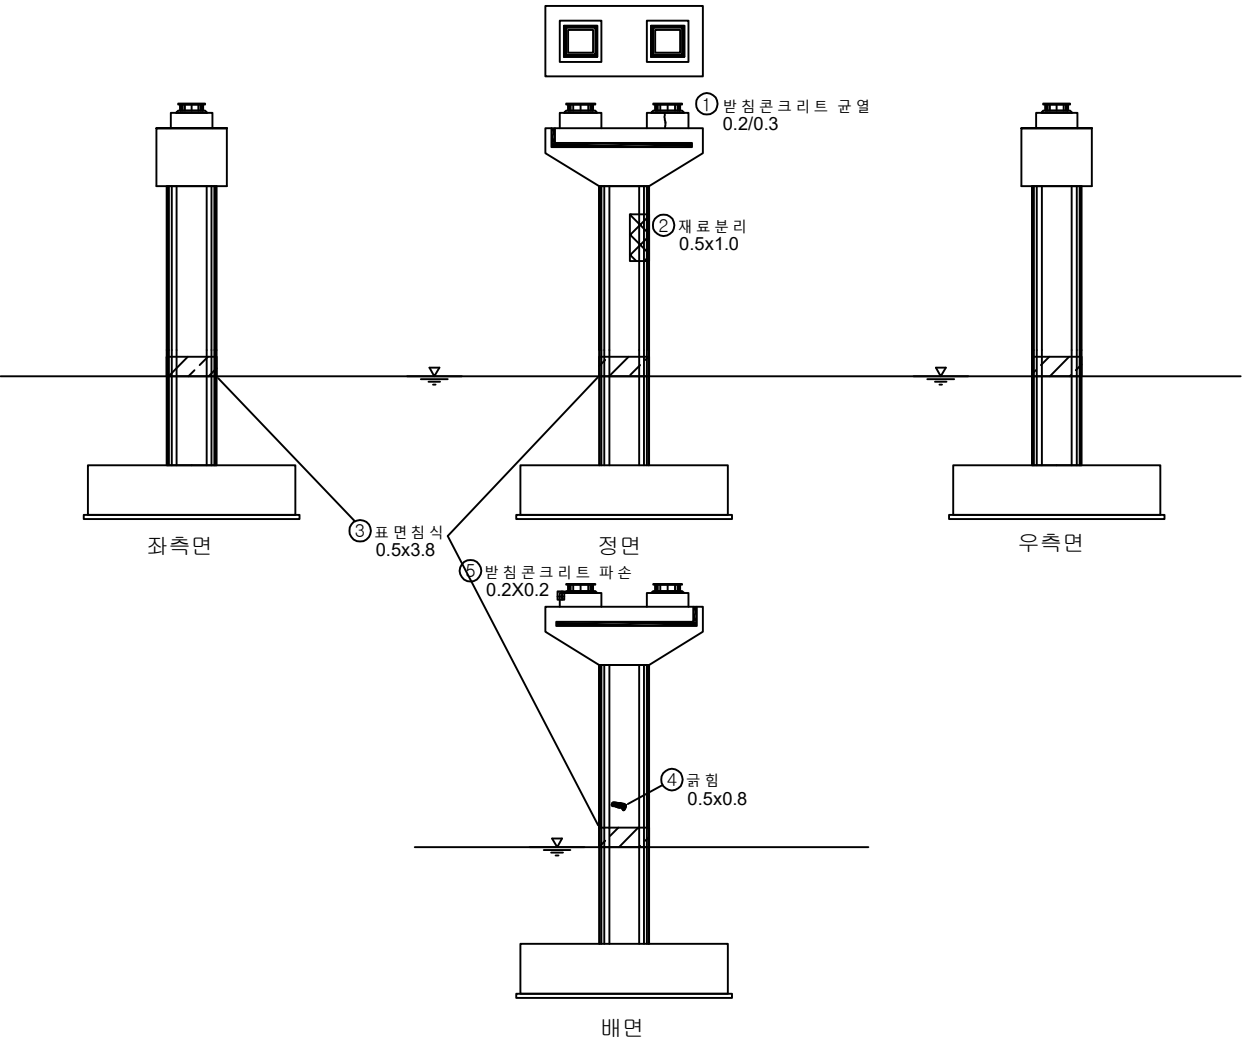
| 번호 | 발생<br>년도 | 부재 | 손상내용 | 손상현황 | | | | | | | 비고 |
|---|---|---|---|---|---|---|---|---|---|---|---|
| 1 | 23상 | 교량받침 | 받침콘크리트 균열 | 0.2 | 0.3 | - | 0.30 | m | 1 | 0.30 | |

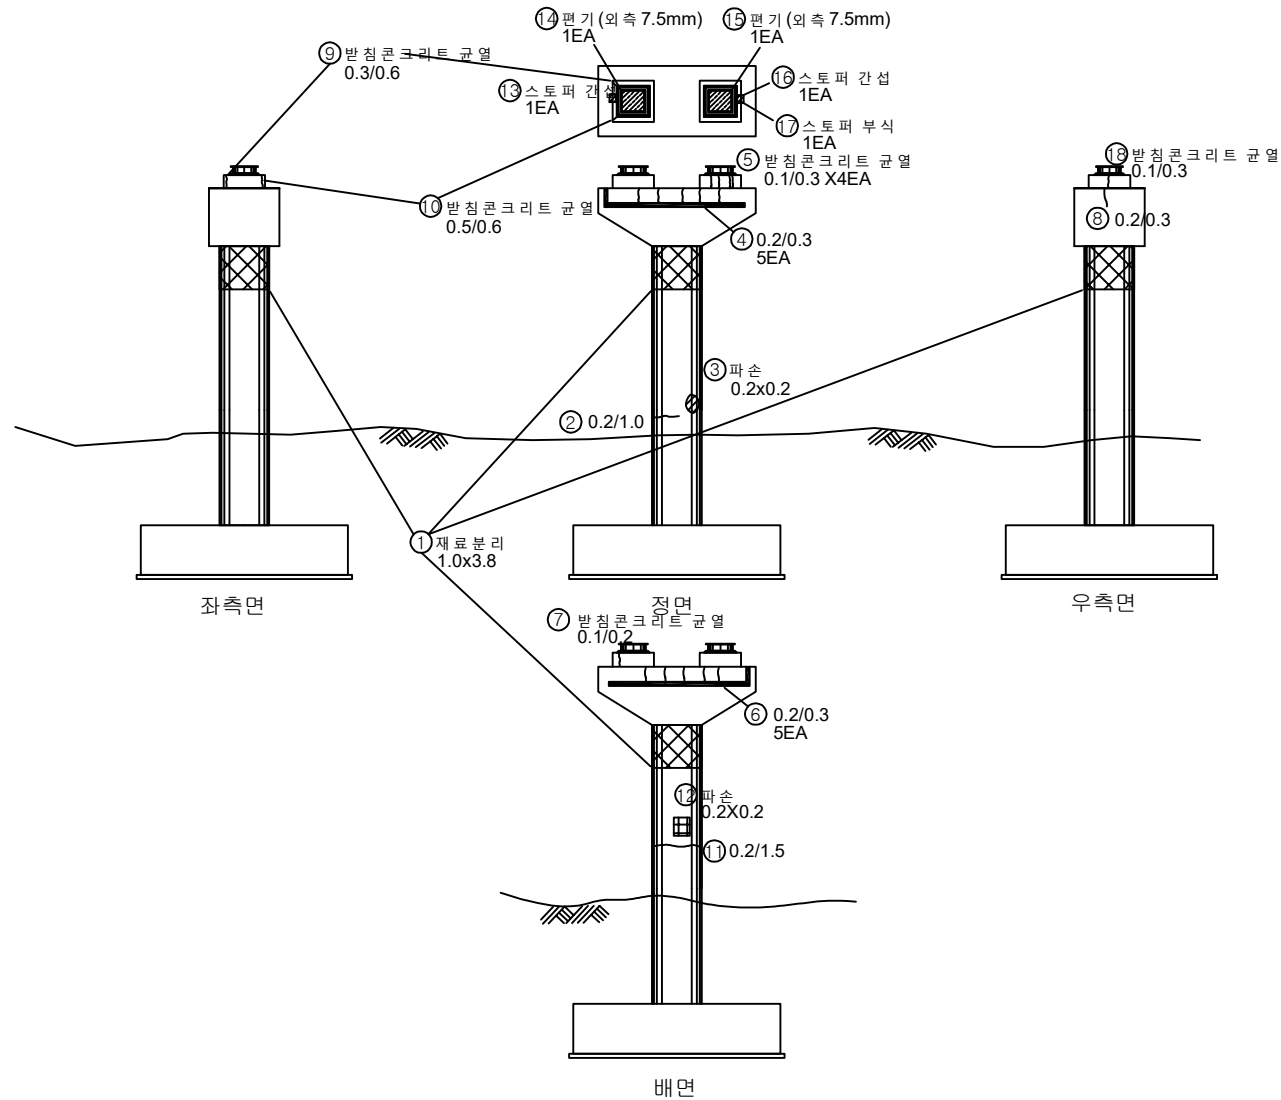
| 번호 | 발생년도 | 부재 | 손상내용 | 손상현황 | | | | | | | 비고 |
|---|---|---|---|---|---|---|---|---|---|---|---|
| 2 | 23상 | 교각 | 균열(0.3mm미만) | 0.2 | 1.0 | - | 1.00 | m | 1 | 1.00 | |
| 4 | 23상 | 교각 | 균열(0.3mm미만) | 0.2 | 0.3 | - | 0.30 | m | 5 | 1.50 | |
| 5 | 23상 | 교량받침 | 받침콘크리트 균열 | 0.1 | 0.3 | - | 0.30 | m | 4 | 1.20 | |
| 6 | 23상 | 교각 | 균열(0.3mm미만) | 0.2 | 0.3 | - | 0.30 | m | 5 | 1.50 | |
| 7 | 23상 | 교량받침 | 받침콘크리트 균열 | 0.1 | 0.2 | - | 0.20 | m | 1 | 0.20 | |
| 8 | 23상 | 교각 | 균열(0.3mm미만) | 0.2 | 0.3 | - | 0.30 | m | 1 | 0.30 | |
| 9 | 23상 | 교량받침 | 받침콘크리트 균열 | 0.3 | 0.6 | - | 0.80 | m | 1 | 0.80 | |
| 10 | 23상 | 교량받침 | 받침콘크리트 균열 | 0.5 | 0.6 | - | 0.80 | m | 1 | 0.80 | |
| 11 | 23상 | 교각 | 균열(0.3mm미만) | 0.2 | 1.5 | - | 1.50 | m | 1 | 1.50 | |
| 17 | 24상 | 교량받침 | 스토퍼 부식 | - | - | - | 1.00 | EA | 1 | 1.00 | |
| 18 | 24상 | 교량받침 | 받침콘크리트 균열 | 0.1 | 0.3 | - | 0.30 | m | 1 | 0.30 | |
