(주)명성엔지니어링

대구 동부순환도로 (주)

2023년 상반기 시설물 안전점검 및 공동시설점검 기술용역  
(상반기 정기안전점검)

범안대교

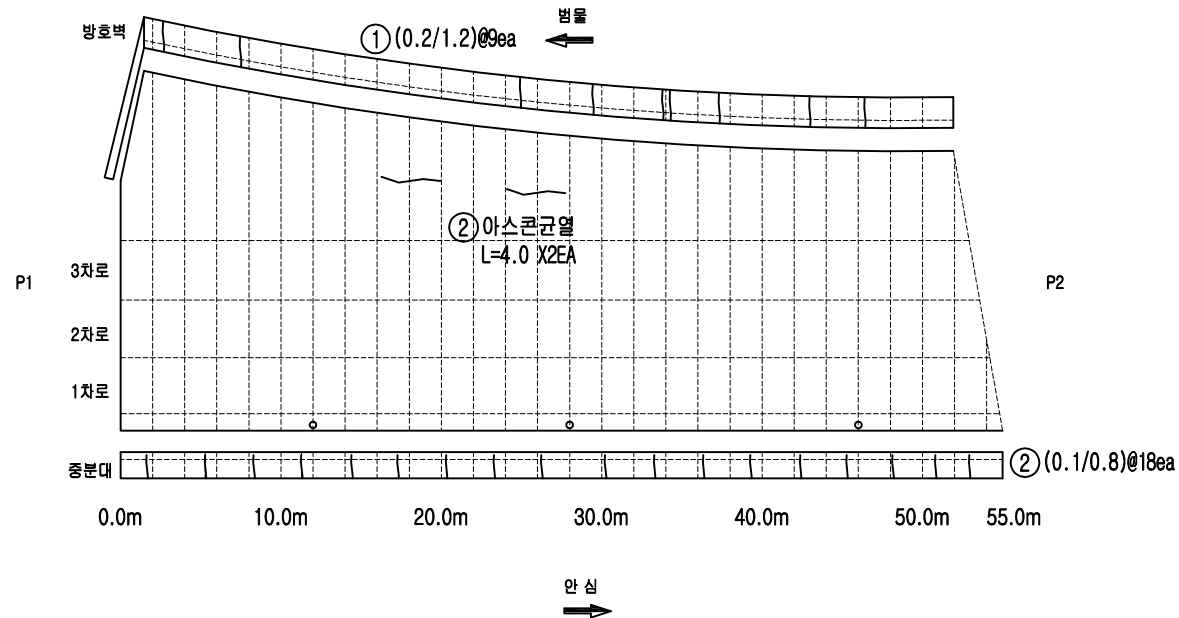
| 번호 | 위치 | 손상내용 | 손상물량 | | | | | 비고 |
|---|---|---|---|---|---|---|---|---|
| 1 | 양호역 | 관절 | 0.2 | 1.2 | 9 | m | 10.8 | |
| 2 | 중문대 | 관절 | 0.1 | 0.8 | 18 | m | 14.4 | |
| 3 | 묘장부 | 아스콘관절 | - | 4.0 | 2 | m | 8.0 | |

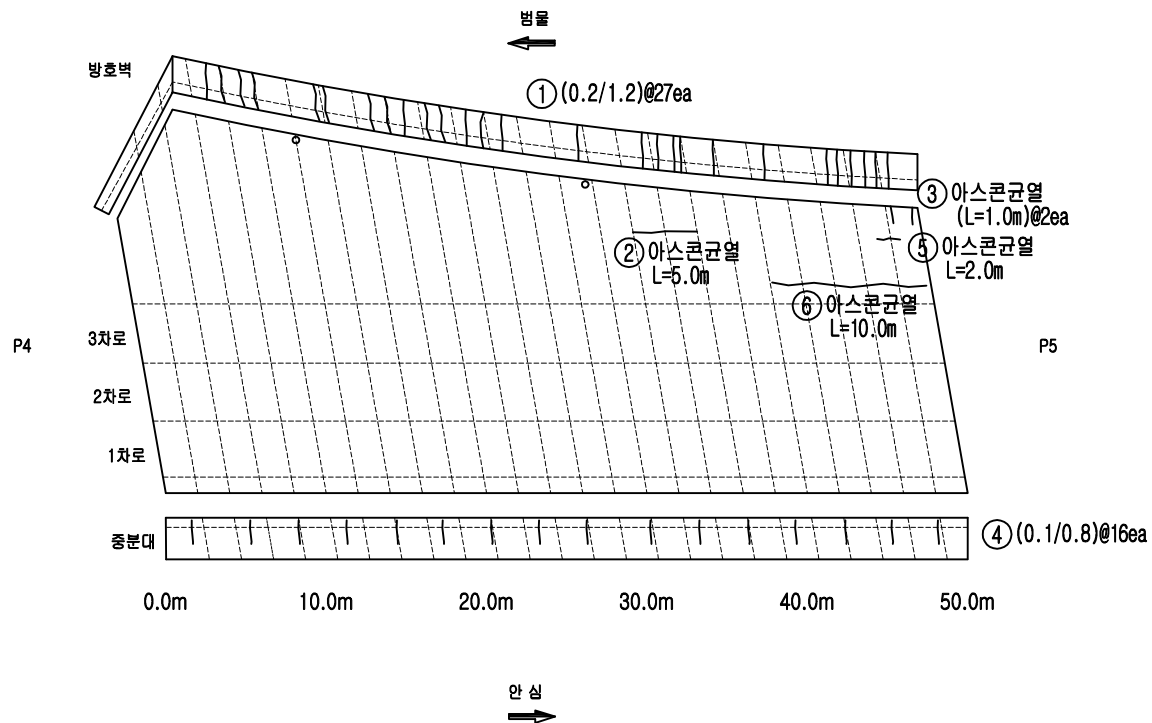
| 번호 | 위치 | 손상내용 | 손상물량 | | | | | 비고 |
|---|---|---|---|---|---|---|---|---|
| 1 | 양호역 | 감열 | 0.2 | 1.2 | 27 | m | 32.4 | |
| 2 | 포장부 | 아스콘감열 | - | 5.0 | 1 | m | 5.0 | |
| 3 | 포장부 | 아스콘감열 | - | 1.0 | 2 | m | 2.0 | |
| 4 | 출문대 | 감열 | 0.1 | 0.8 | 16 | m | 12.8 | |
| 5 | 포장부 | 아스콘감열 | - | 2.0 | 1 | m | 2.0 | |
| 6 | 포장부 | 아스콘감열 | - | 10.0 | 1 | m | 10.0 | |

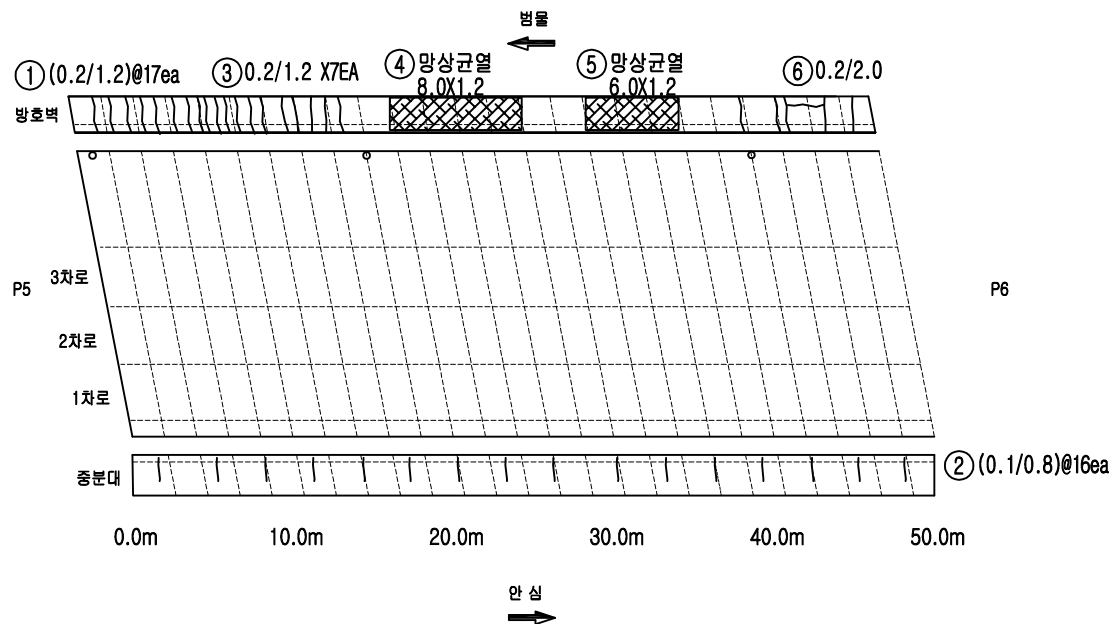
| 번호 | 위치 | 손상내용 | 손상물량 | | | | | 비고 |
|---|---|---|---|---|---|---|---|---|
| 1 | 영호벽 | 균열 | 0.2 | 1.2 | 17 | m | 20.4 | |
| 2 | 중문대 | 균열 | 0.1 | 0.8 | 16 | m | 12.8 | |
| 3 | 영호벽 | 균열 | 0.2 | 1.2 | 7 | m | 8.4 | |
| 4 | 영호벽 | 망상균열 | 8.0 | 1.2 | 1 | ㎡ | 9.6 | |
| 5 | 영호벽 | 망상균열 | 6.0 | 1.2 | 1 | ㎡ | 7.2 | |
| 6 | 영호벽 | 균열 | 0.2 | 2.0 | 1 | m | 2.0 | |

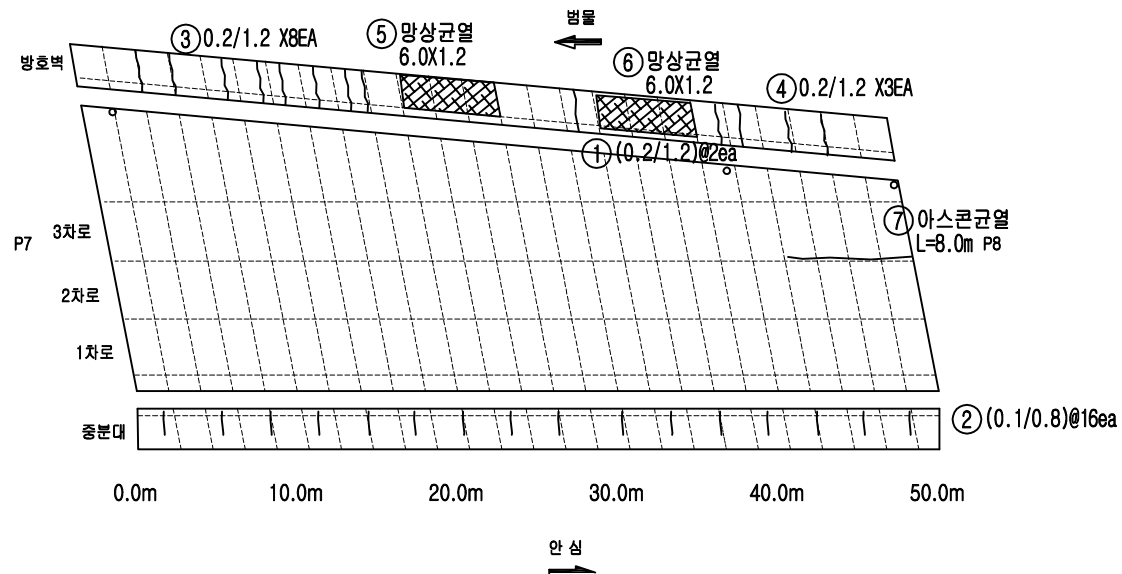
| 번호 | 위치 | 손상내용 | 손상물량 | | | | | 비고 |
|---|---|---|---|---|---|---|---|---|
| 1 | 방호벽 | 균열 | 0.2 | 1.2 | 2 | m | 2.4 | |
| 2 | 중문대 | 균열 | 0.1 | 0.8 | 16 | m | 12.8 | |
| 3 | 방호벽 | 균열 | 0.2 | 1.2 | 8 | m | 9.6 | |
| 4 | 방호벽 | 균열 | 0.2 | 1.2 | 3 | m | 3.6 | |
| 5 | 방호벽 | 망상균열 | 6.0 | 1.2 | 1 | ㎡ | 7.2 | |
| 6 | 방호벽 | 망상균열 | 6.0 | 1.2 | 1 | ㎡ | 7.2 | |
| 7 | 도장부 | 아스콘균열 | - | 8.0 | 1 | m | 8.0 | |

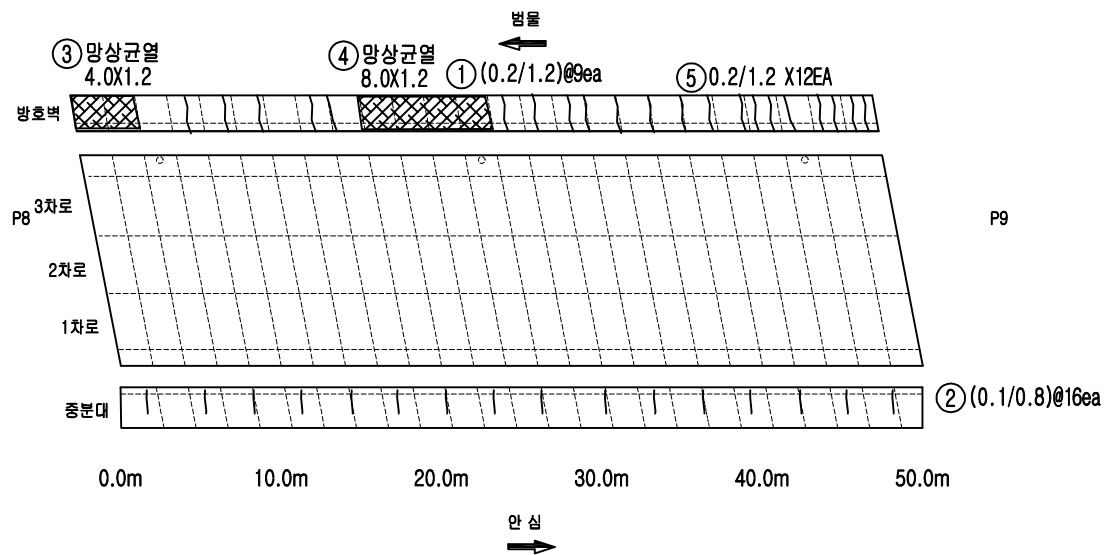
| 번호 | 위치 | 손상내용 | 손상물량 | | | | 비고 |
|---|---|---|---|---|---|---|---|
| 1 | 방호벽 | 균열 | 0.2 | 1.2 | 9 | m | 10.8 |
| 2 | 동문대 | 균열 | 0.1 | 0.8 | 16 | m | 12.8 |
| 3 | 방호벽 | 양상균열 | 4.0 | 1.2 | 1 | m <sup>2</sup> | 4.8 |
| 4 | 방호벽 | 양상균열 | 8.0 | 1.2 | 1 | m <sup>2</sup> | 9.6 |
| 5 | 방호벽 | 균열 | 0.2 | 1.2 | 12 | m | 14.4 |

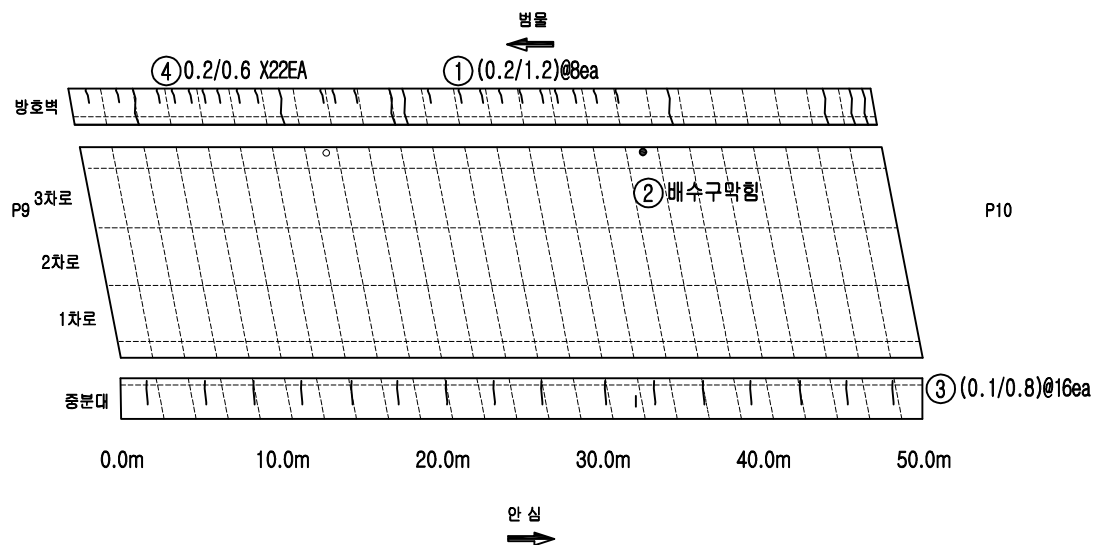
| 번호 | 위치 | 손상내용 | 손상물량 | | | | | 비고 |
|---|---|---|---|---|---|---|---|---|
| 1 | 영호벽 | 균열 | 0.2 | 1.2 | 8 | m | 9.6 | |
| 2 | 배수시설 | 배수구 막힘 | - | - | 1 | 개소 | 1.0 | |
| 3 | 중문대 | 균열 | 0.1 | 0.8 | 16 | m | 12.8 | |
| 4 | 방호벽 | 균열 | 0.2 | 0.6 | 22 | m | 13.2 | |

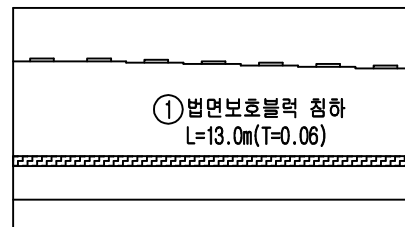
① 법면보호블럭 치하  
L=13.0m(T=0.06)
