서부간선지하도로 정기,정밀안전점검 용역

## 외관조사망도

( 서부간선지하도로 (성산방향) )-1공구

서서울도시고속도로(주)

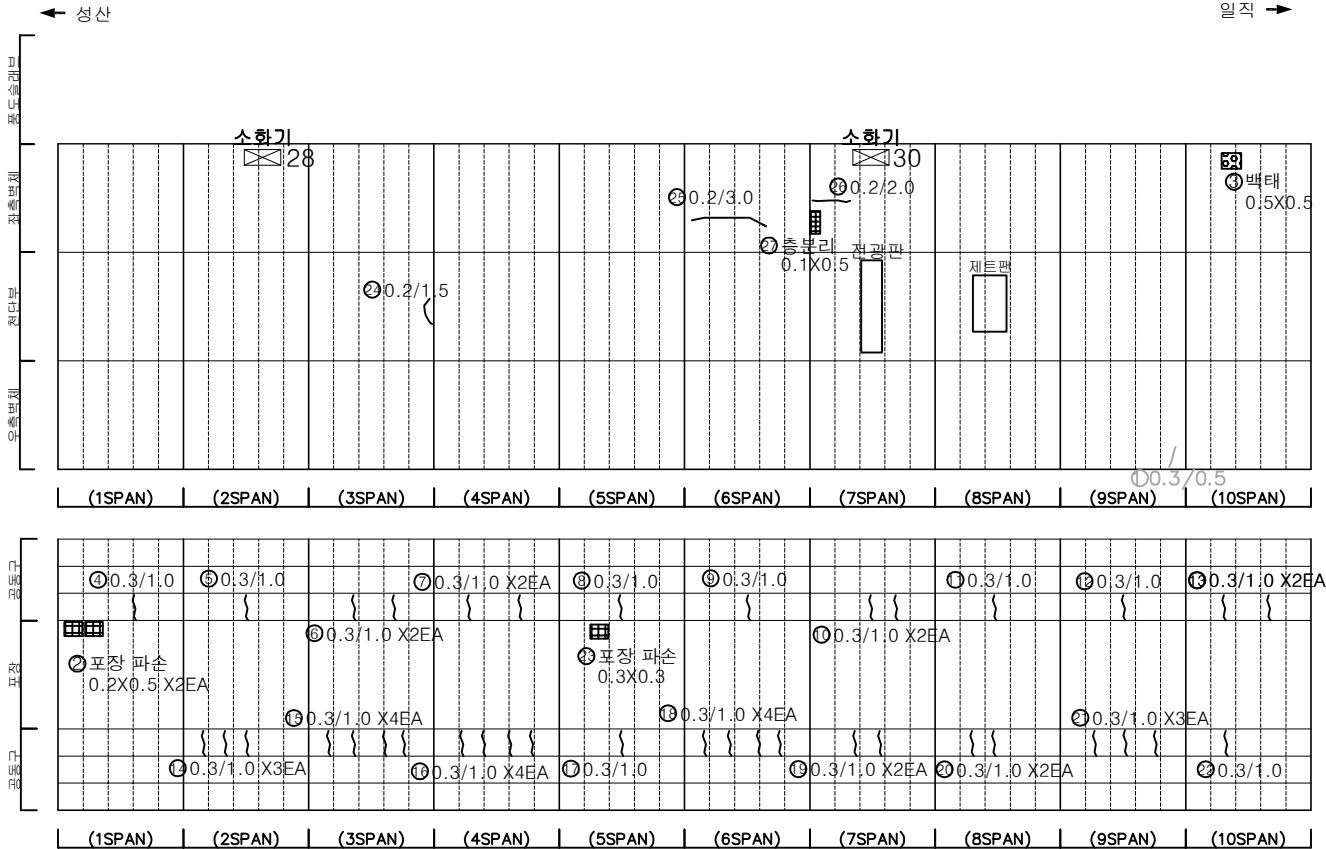
| 번호 | 발생<br>년도 | 부재 | 손상내용 | 손상현황 | | | | | | 비 고 | |
|---|---|---|---|---|---|---|---|---|---|---|---|
| 1 | 21하 | 속박부 | 균열(폭0.3mm) | 0.3 | 0.5 | - | 0.50 | m | 1 | 0.50 | 22'상 보수 |
| 2 | 22하 | 포장부 | 포장 파손 | - | 0.2 | 0.5 | 0.10 | m² | 2 | 0.20 | |
| 3 | 23하 | 속박부 | 벽체 | - | 0.5 | 0.5 | 0.25 | m² | 1 | 0.25 | |
| 4 | 23하 | 공동구 | 공동구 균열(폭0.3mm) | 0.3 | 1.0 | - | 1.00 | m | 1 | 1.00 | |
| 24 | 23하 | 천단부 | 균열(폭0.2mm) | 0.2 | 1.5 | - | 1.50 | m | 1 | 1.50 | |
| 25 | 23하 | 속박부 | 균열(폭0.2mm) | 0.2 | 3.0 | - | 3.00 | m | 1 | 3.00 | |
| 26 | 23하 | 속박부 | 균열(폭0.2mm) | 0.2 | 2.0 | - | 2.00 | m | 1 | 2.00 | |

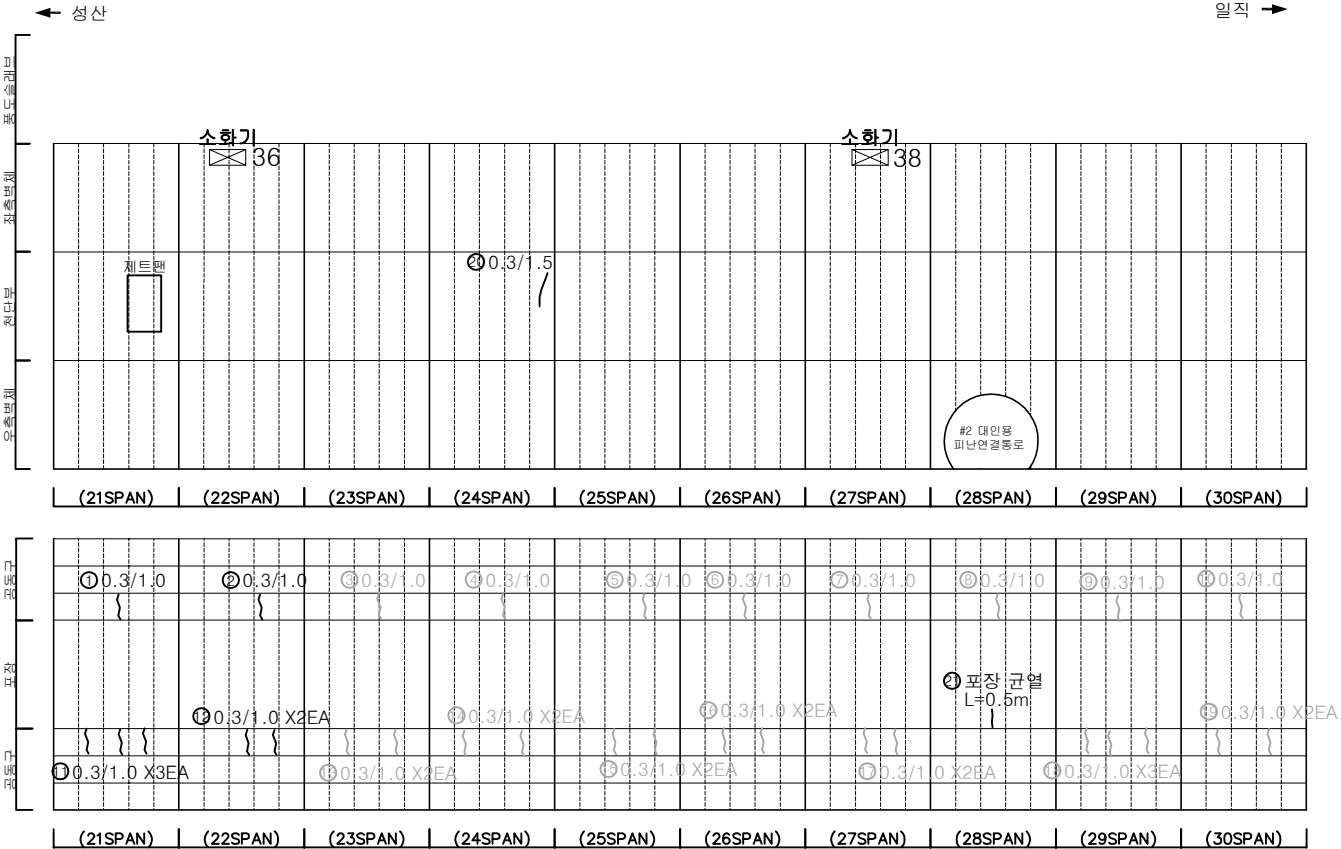
| 번호 | 발생<br>년도 | 부재 | 손상내용 | 손상현황 | | | | | | | 비 고 |
|---|---|---|---|---|---|---|---|---|---|---|---|
| 1 | 23하 | 공동구 | 공동구 균열(폭0.3mm) | 0.3 | 1.0 | - | 1.00 | m | 1 | 1.00 | |
| 3 | 23하 | 공동구 | 공동구 균열(폭0.3mm) | 0.3 | 1.0 | - | 1.00 | m | 1 | 1.00 | 24'상 보수 |
| 20 | 23하 | 천단부 | 균열(폭0.3mm) | 0.3 | 1.5 | - | 1.50 | m | 1 | 1.50 | |
| 21 | 23하 | 포장부 | 포장 균열 | - | 0.5 | - | 0.50 | m | 1 | 0.50 | |

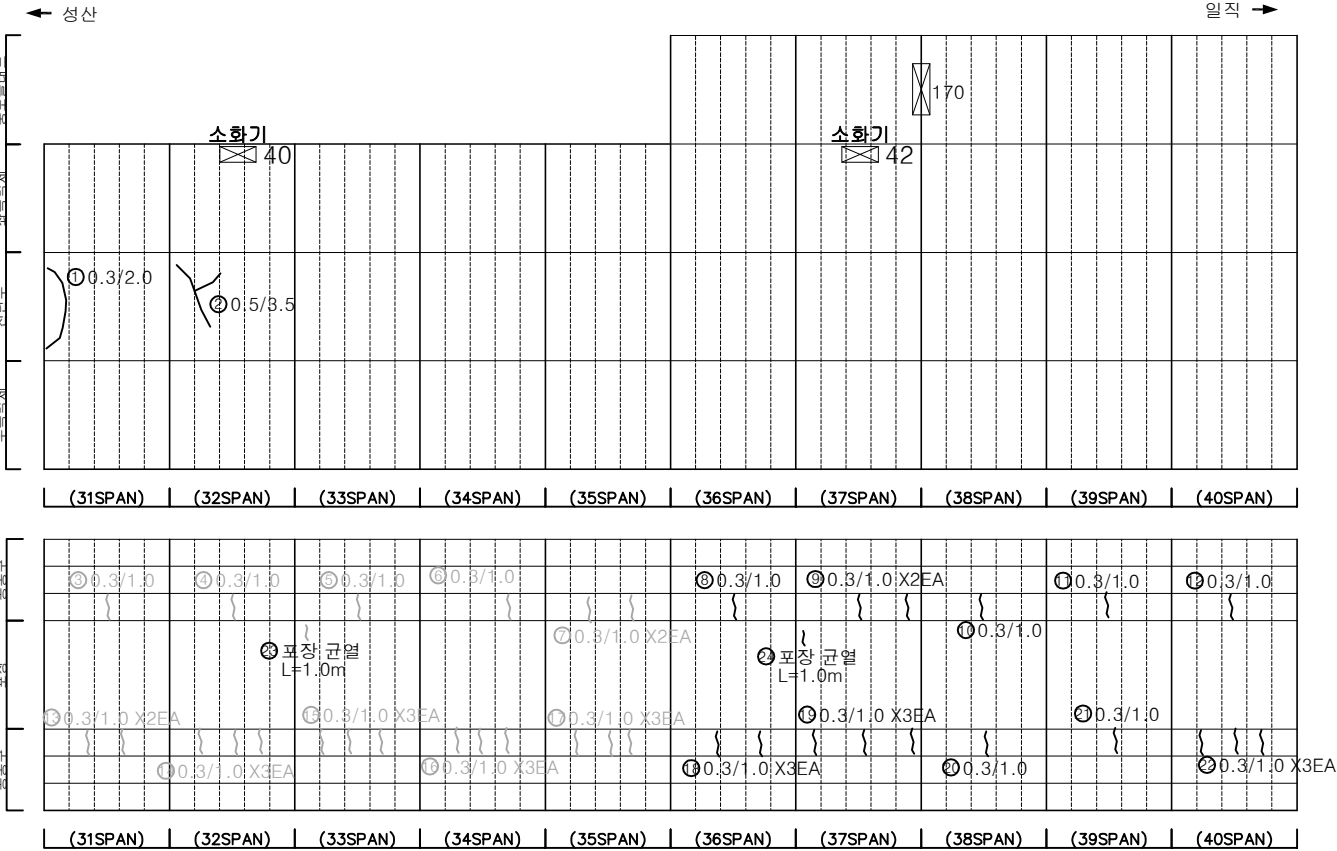
| 번호 | 발생<br>년도 | 부재 | 손상내용 | 손상현황 | | | | | | | 비 고 |
|---|---|---|---|---|---|---|---|---|---|---|---|
| 1 | 23하 | 천단부 | 균열(폭0.3mm) | 0.3 | 2.0 | - | 2.00 | m | 1 | 2.00 | |
| 2 | 23하 | 천단부 | 균열(폭0.5mm) | 0.5 | 3.5 | - | 3.50 | m | 1 | 3.50 | |
| 3 | 23하 | 광동구 | 광동구 균열(폭0.3mm) | 0.3 | 1.0 | - | 1.00 | m | 1 | 1.00 | 24'상 보수 |
| 23 | 23하 | 포장부 | 포장 균열 | - | 1.0 | - | 1.00 | m | 1 | 1.00 | |
| 24 | 23하 | 포장부 | 포장 균열 | - | 1.0 | - | 1.00 | m | 1 | 1.00 | |

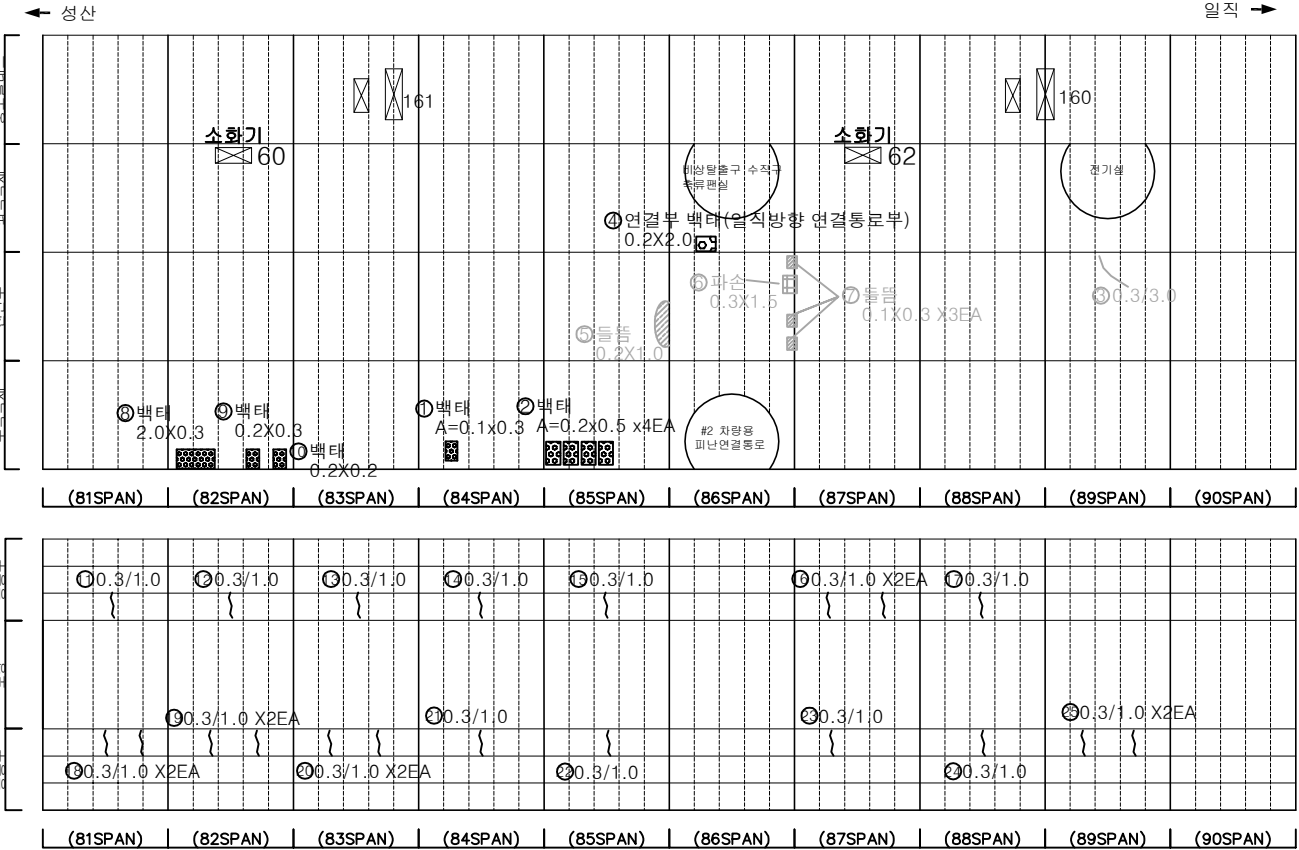
| 번호 | 발생<br>년도 | 부재 | 손상내용 | 손상현황 | | | | | | | 비 고 |
|---|---|---|---|---|---|---|---|---|---|---|---|
| 3 | 22상 | 천단부 | 균열(폭0.3mm) | 0.3 | 3.0 | - | 3.00 | m | 1 | 3.00 | 23'하 보수 |
| 11 | 23하 | 공동구 | 공동구 균열(폭0.3mm) | 0.3 | 1.0 | - | 1.00 | m | 1 | 1.00 | |

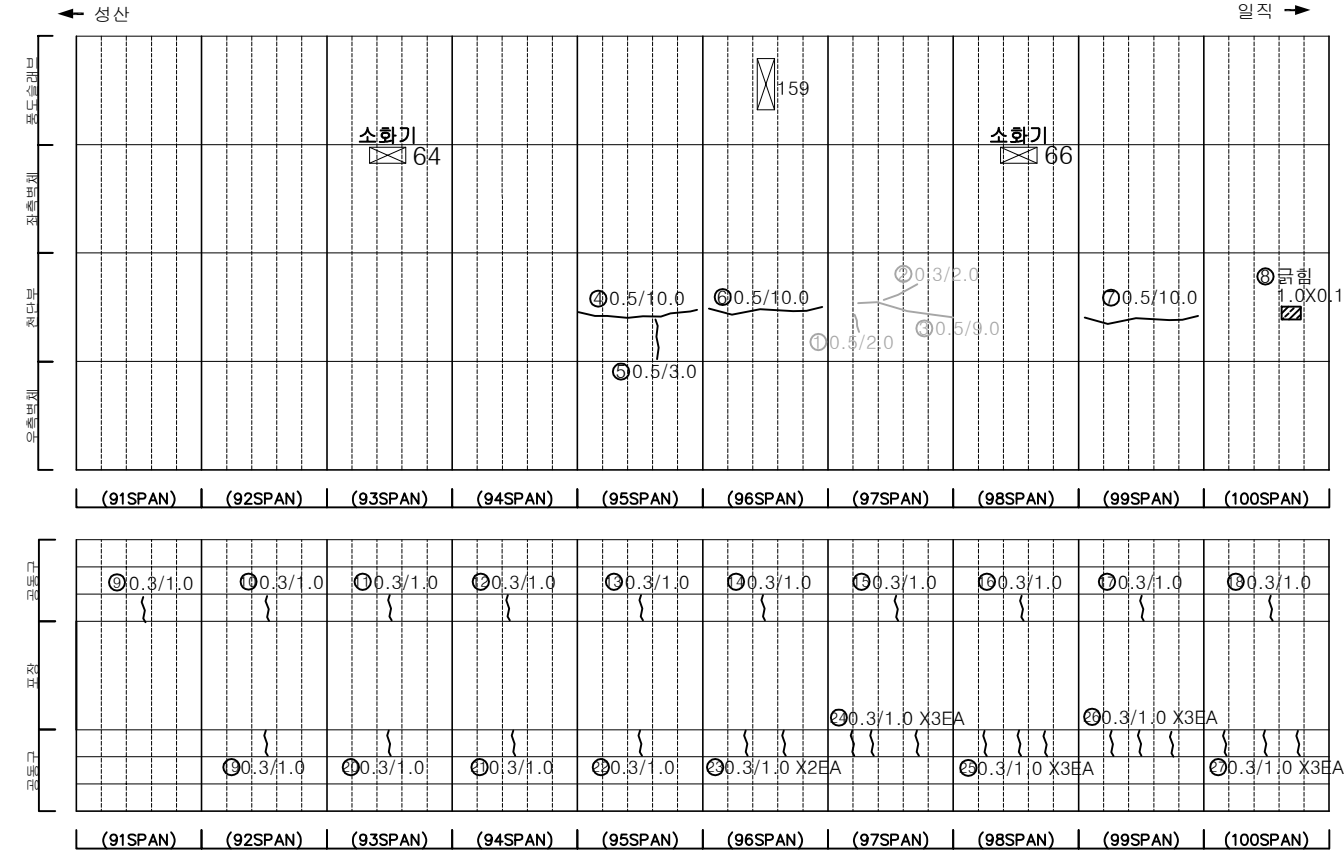
| 번호 | 발생<br>년도 | 부재 | 손상내용 | 손상현황 | | | | | | | 비 고 |
|---|---|---|---|---|---|---|---|---|---|---|---|
| 1 | 22상 | 천단부 | 균열(폭0.5mm) | 0.5 | 2.0 | - | 2.00 | m | 1 | 2.00 | 23'하 보수 |
| 2 | 22상 | 천단부 | 균열(폭0.3mm) | 0.3 | 2.0 | - | 2.00 | m | 1 | 2.00 | 23'하 보수 |
| 3 | 22상 | 천단부 | 균열(폭0.5mm) | 0.5 | 9.0 | - | 9.00 | m | 1 | 9.00 | 23'하 보수 |
| 4 | 23하 | 천단부 | 균열(폭0.5mm) | 0.5 | 10.0 | - | 10.00 | m | 1 | 10.00 | |
| 5 | 23하 | 천단부 | 균열(폭0.5mm) | 0.5 | 3.0 | - | 3.00 | m | 1 | 3.00 | |
| 6 | 23하 | 천단부 | 균열(폭0.5mm) | 0.5 | 10.0 | - | 10.00 | m | 1 | 10.00 | |
| 7 | 23하 | 천단부 | 균열(폭0.5mm) | 0.5 | 10.0 | - | 10.00 | m | 1 | 10.00 | |
| 8 | 23하 | 천단부 | 균열 | - | 1.0 | 0.1 | 0.10 | m <sup>2</sup> | 1 | 0.10 | |
| 9 | 23하 | 공동구 | 공동구 균열(폭0.3mm) | 0.3 | 1.0 | - | 1.00 | m | 1 | 1.00 | |
