서부간선지하도로 정기 , 정밀안전점검 용역

## 외관조사망도

( 서부간선지하도로 (성산방향) )-2공구

서서울도시고속도로(주)

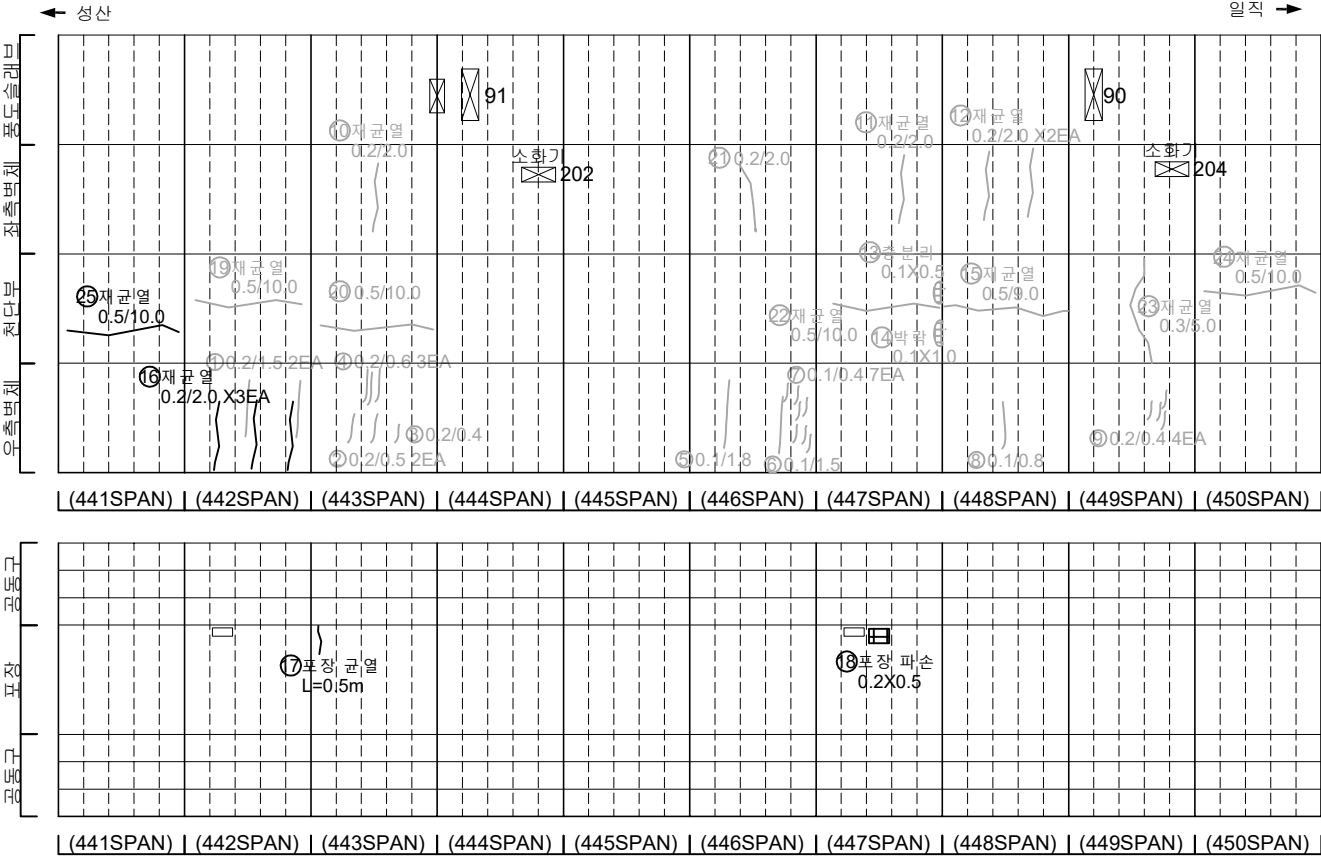
| 도 면 번호 | 01 |

| 번호 | 발생<br>년도 | 부재 | 손상내용 | 손상현황 | | | | | | | 비 고 |
|---|---|---|---|---|---|---|---|---|---|---|---|
| 1 | 21하 | 측벽부 | 균열(폭0.2mm) | 0.2 | 1.5 | - | 1.50 | m | 2 | 3.00 | 22'상 보수 |
| 2 | 21하 | 측벽부 | 균열(폭0.2mm) | 0.2 | 0.5 | - | 0.50 | m | 2 | 1.00 | 22'상 보수 |
| 3 | 21하 | 측벽부 | 균열(폭0.2mm) | 0.2 | 0.4 | - | 0.40 | m | 1 | 0.40 | 22'상 보수 |
| 4 | 21하 | 측벽부 | 균열(폭0.2mm) | 0.2 | 0.6 | - | 0.60 | m | 3 | 1.80 | 22'상 보수 |
| 5 | 21하 | 측벽부 | 균열(폭0.1mm) | 0.1 | 1.8 | - | 1.80 | m | 1 | 1.80 | 22'상 보수 |
| 6 | 21하 | 측벽부 | 균열(폭0.1mm) | 0.1 | 1.5 | - | 1.50 | m | 1 | 1.50 | 22'상 보수 |
| 7 | 21하 | 측벽부 | 균열(폭0.1mm) | 0.1 | 0.4 | - | 0.40 | m | 7 | 2.80 | 22'상 보수 |
| 8 | 21하 | 측벽부 | 균열(폭0.2mm) | 0.2 | 0.8 | - | 0.80 | m | 1 | 0.80 | 22'상 보수 |
| 9 | 21하 | 측벽부 | 균열(폭0.2mm) | 0.2 | 0.4 | - | 0.40 | m | 4 | 1.60 | 22'상 보수 |
| 10 | 22하 | 측벽부 | 재균열(폭0.2mm) | 0.2 | 2.0 | - | 2.00 | m | 1 | 2.00 | 23'하 보수 |
| 11 | 22하 | 측벽부 | 재균열(폭0.2mm) | 0.2 | 2.0 | - | 2.00 | m | 1 | 2.00 | 23'하 보수 |
| 12 | 22하 | 측벽부 | 재균열(폭0.2mm) | 0.2 | 2.0 | - | 2.00 | m | 2 | 4.00 | 23'하 보수 |
| 13 | 22하 | 천단부 | 충돌리 | - | 0.1 | 0.5 | 0.05 | m <sup>2</sup> | 1 | 0.05 | 23'하 보수 |
| 14 | 22하 | 천단부 | 박락 | - | 0.1 | 1.0 | 0.10 | m <sup>2</sup> | 1 | 0.10 | 23'하 보수 |
| 15 | 22하 | 천단부 | 재균열(폭0.5mm) | 0.5 | 9.0 | - | 9.00 | m | 1 | 9.00 | 23'하 보수 |
| 16 | 22하 | 측벽부 | 재균열(폭0.2mm) | 0.2 | 2.0 | - | 2.00 | m | 3 | 6.00 | |
| 17 | 22하 | 포장부 | 포장 균열 | - | 0.5 | - | 0.50 | m | 1 | 0.50 | |
| 18 | 22하 | 포장부 | 포장 파손 | - | 0.2 | 0.5 | 0.10 | m <sup>2</sup> | 1 | 0.10 | |
| 19 | 23상 | 천단부 | 재균열(폭0.5mm) | 0.5 | 10.0 | - | 10.00 | m | 1 | 10.00 | 23'하 보수 |
| 20 | 23상 | 천단부 | 균열(폭0.5mm) | 0.5 | 10.0 | - | 10.00 | m | 1 | 10.00 | 23'하 보수 |
| 21 | 23상 | 측벽부 | 재균열(폭0.2mm) | 0.2 | 2.0 | - | 2.00 | m | 1 | 2.00 | 23'하 보수 |
| 22 | 23상 | 천단부 | 재균열(폭0.5mm) | 0.5 | 10.0 | - | 10.00 | m | 1 | 10.00 | 23'하 보수 |
| 23 | 23상 | 천단부 | 재균열(폭0.3mm) | 0.3 | 5.0 | - | 5.00 | m | 1 | 5.00 | 23'하 보수 |
| 24 | 23상 | 천단부 | 재균열(폭0.5mm) | 0.5 | 10.0 | - | 10.00 | m | 1 | 10.00 | 23'하 보수 |
| 25 | 23하 | 천단부 | 재균열(폭0.5mm) | 0.5 | 10.0 | - | 10.00 | m | 1 | 10.00 | |

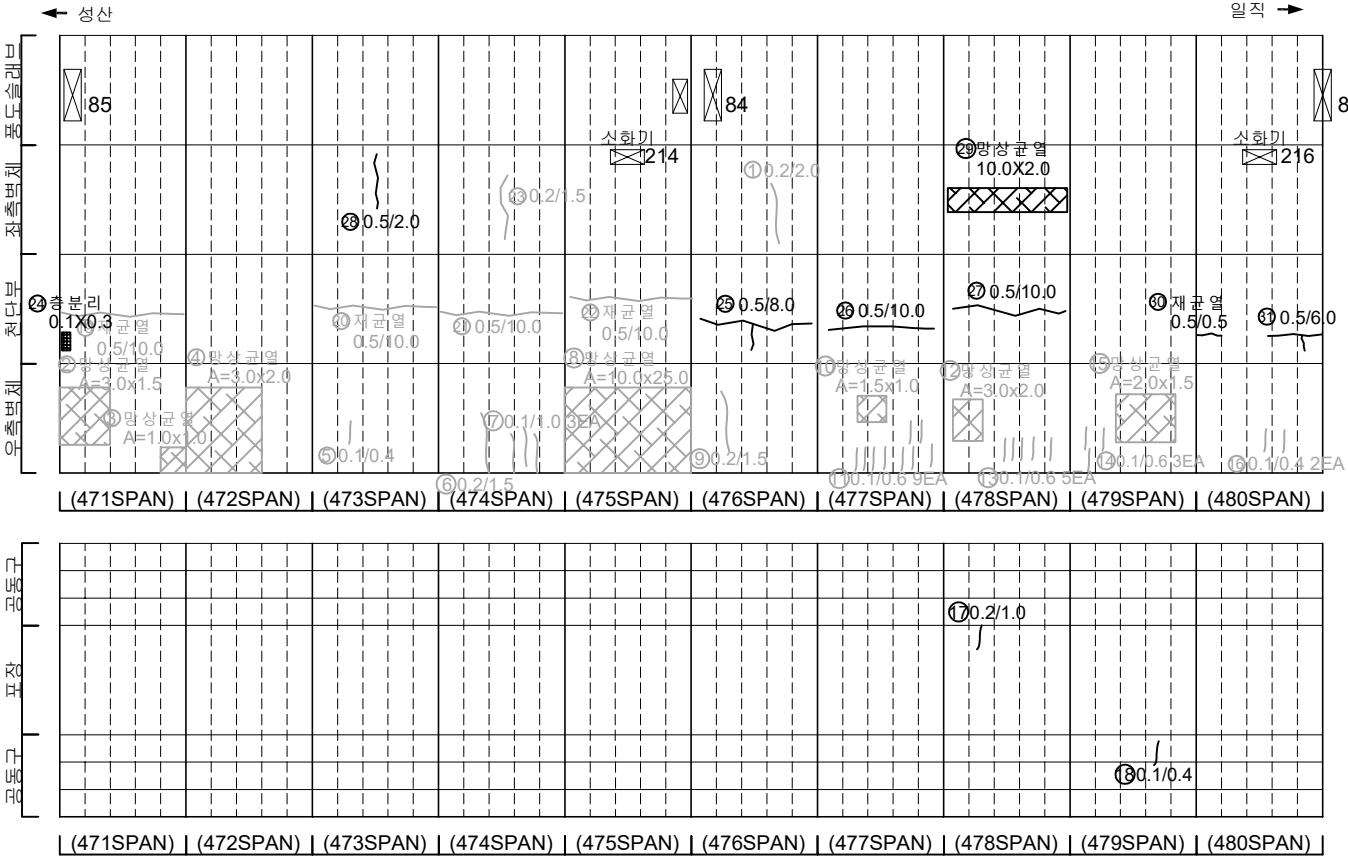
| 도 면 번호 | 04 |

| 번호 | 발생<br>년도 | 부재 | 손상내용 | 손상현황 | | | | | | 비 고 | |
|---|---|---|---|---|---|---|---|---|---|---|---|
| 1 | 21하 | 측벽부 | 균열(폭0.2mm) | 0.2 | 2.0 | - | 2.00 | m | 1 | 2.00 | 22'상 보수 |
| 2 | 21하 | 측벽부 | 망상균열 | - | 3.0 | 1.5 | 4.50 | m <sup>2</sup> | 1 | 4.50 | 22'상 보수 |
| 3 | 21하 | 측벽부 | 망상균열 | - | 1.0 | 1.0 | 1.00 | m <sup>2</sup> | 1 | 1.00 | 22'상 보수 |
| 4 | 21하 | 측벽부 | 망상균열 | - | 3.0 | 2.0 | 6.00 | m <sup>2</sup> | 1 | 6.00 | 22'상 보수 |
| 5 | 21하 | 측벽부 | 균열(폭0.1mm) | 0.1 | 0.4 | - | 0.40 | m | 1 | 0.40 | 22'상 보수 |
| 6 | 21하 | 측벽부 | 균열(폭0.2mm) | 0.2 | 1.5 | - | 1.50 | m | 1 | 1.50 | 22'상 보수 |
| 7 | 21하 | 측벽부 | 균열(폭0.1mm) | 0.1 | 1.0 | - | 1.00 | m | 3 | 3.00 | 22'상 보수 |
| 8 | 21하 | 측벽부 | 망상균열 | - | 10.0 | 25.0 | 250.00 | m <sup>2</sup> | 1 | 250.00 | 22'상 보수 |
| 9 | 21하 | 측벽부 | 균열(폭0.2mm) | 0.2 | 1.5 | - | 1.50 | m | 1 | 1.50 | 22'상 보수 |
| 10 | 21하 | 측벽부 | 망상균열 | - | 1.5 | 1.0 | 1.50 | m <sup>2</sup> | 1 | 1.50 | 22'상 보수 |
| 11 | 21하 | 측벽부 | 균열(폭0.1mm) | 0.1 | 0.6 | - | 0.60 | m | 9 | 5.40 | 22'상 보수 |
| 12 | 21하 | 측벽부 | 망상균열 | - | 3.0 | 2.0 | 6.00 | m <sup>2</sup> | 1 | 6.00 | 22'상 보수 |
| 13 | 21하 | 측벽부 | 균열(폭0.1mm) | 0.1 | 0.6 | - | 0.60 | m | 5 | 3.00 | 22'상 보수 |
| 14 | 21하 | 측벽부 | 균열(폭0.1mm) | 0.1 | 0.6 | - | 0.60 | m | 3 | 1.80 | 22'상 보수 |
| 15 | 21하 | 측벽부 | 망상균열 | - | 2.0 | 1.5 | 3.00 | m <sup>2</sup> | 1 | 3.00 | 22'상 보수 |
| 16 | 21하 | 측벽부 | 균열(폭0.1mm) | 0.1 | 0.4 | - | 0.40 | m | 2 | 0.80 | 22'상 보수 |
| 17 | 21하 | 공동구 | 공동구 균열(폭0.2mm) | 0.2 | 1.0 | - | 1.00 | m | 1 | 1.00 | |
| 18 | 21하 | 공동구 | 공동구 균열(폭0.1mm) | 0.1 | 0.4 | - | 0.40 | m | 1 | 0.40 | |
| 19 | 22상 | 천단부 | 재균열(폭0.5mm) | 0.5 | 10.0 | - | 10.00 | m | 1 | 10.00 | 23'하 보수 |
| 20 | 22상 | 천단부 | 재균열(폭0.5mm) | 0.5 | 10.0 | - | 10.00 | m | 1 | 10.00 | 23'하 보수 |
| 21 | 22상 | 천단부 | 재균열(폭0.5mm) | 0.5 | 10.0 | - | 10.00 | m | 1 | 10.00 | 23'하 보수 |
| 22 | 22상 | 천단부 | 재균열(폭0.5mm) | 0.5 | 10.0 | - | 10.00 | m | 1 | 10.00 | 23'하 보수 |
| 23 | 23하 | 측벽부 | 균열(폭0.2mm) | 0.2 | 1.5 | - | 1.50 | m | 1 | 1.50 | 23'상 보수 |
| 25 | 23하 | 천단부 | 균열(폭0.5mm) | 0.5 | 8.0 | - | 8.00 | m | 1 | 8.00 | |
| 26 | 23하 | 천단부 | 균열(폭0.5mm) | 0.5 | 10.0 | - | 10.00 | m | 1 | 10.00 | |
| 27 | 23하 | 천단부 | 균열(폭0.5mm) | 0.5 | 10.0 | - | 10.00 | m | 1 | 10.00 | |
| 28 | 23하 | 측벽부 | 균열(폭0.5mm) | 0.5 | 2.0 | - | 2.00 | m | 1 | 2.00 | |
| 29 | 23하 | 측벽부 | 망상균열 | - | 10.0 | 2.0 | 20.00 | m <sup>2</sup> | 1 | 20.00 | |
| 30 | 23하 | 천단부 | 재균열(폭0.5mm) | 0.5 | 0.5 | - | 0.50 | m | 1 | 0.50 | |
| 31 | 23하 | 천단부 | 균열(폭0.5mm) | 0.5 | 6.0 | - | 6.00 | m | 1 | 6.00 | |
