서부간선지하도로 정기,정밀안전점검 용역

## 외관조사망도

( 서부간선지하도로 (일직방향) )-1공구

서서울도시고속도로(주)

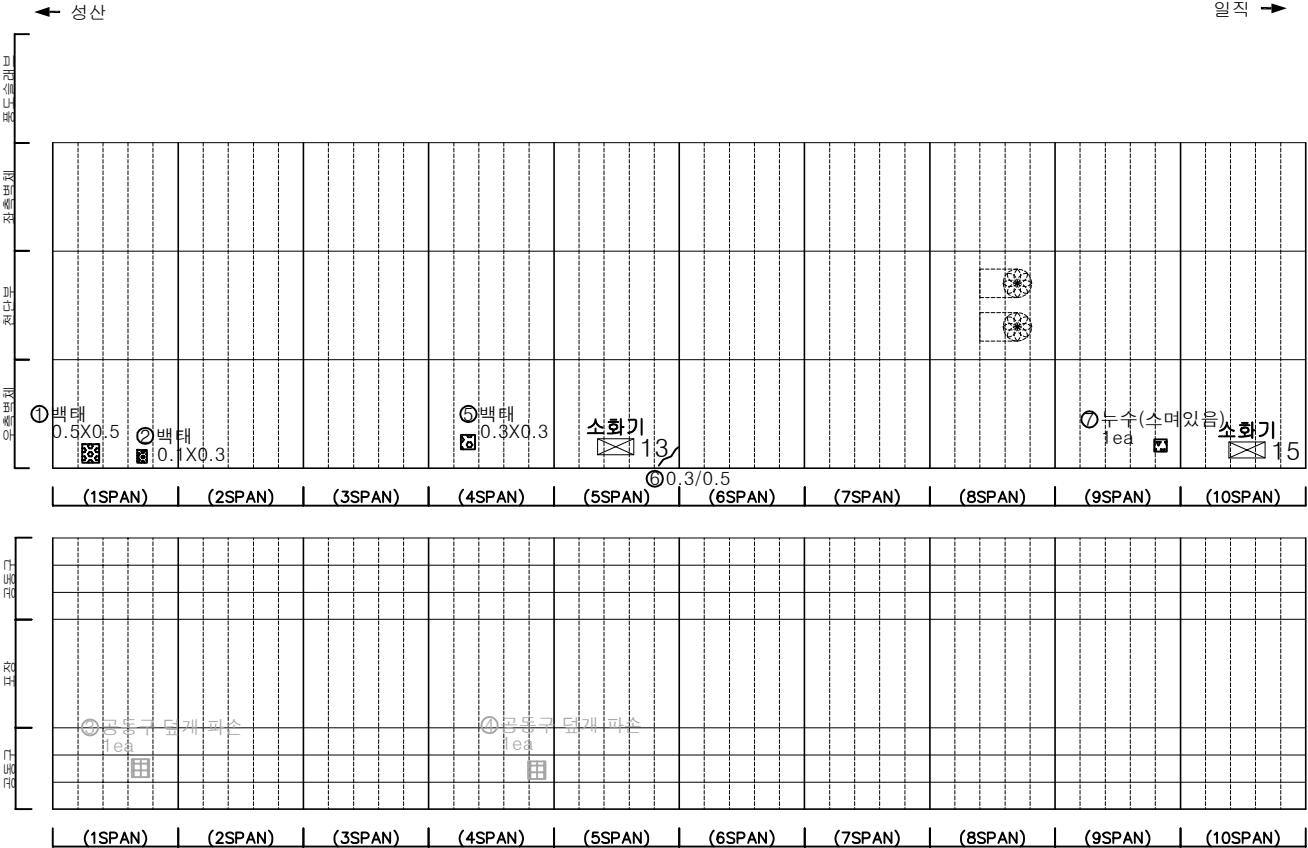
| 번호 | 발생<br>년도 | 부재 | 손상내용 | 손상현황 | | | | | | | 비 고 |
|---|---|---|---|---|---|---|---|---|---|---|---|
| 1 | 22하 | 측벽부 | 벽태 | - | 0.5 | 0.5 | 0.25 | m <sup>2</sup> | 1 | 0.25 | |
| 2 | 22하 | 측벽부 | 벽태 | - | 0.1 | 0.3 | 0.03 | m <sup>2</sup> | 1 | 0.03 | |
| 3 | 22하 | 공동구 | 공동구 덮개 파손 | - | - | - | 1.00 | ea | 1 | 1.00 | 24'상 보수 |
| 4 | 22하 | 공동구 | 공동구 덮개 파손 | - | - | - | 1.00 | ea | 1 | 1.00 | 24'상 보수 |
| 5 | 23하 | 측벽부 | 벽태 | - | 0.3 | 0.3 | 0.09 | m <sup>2</sup> | 1 | 0.09 | |
| 6 | 23하 | 측벽부 | 균열(폭0.3mm) | 0.3 | 0.5 | - | 0.50 | m | 1 | 0.50 | |
| 7 | 23하 | 측벽부 | 누수(스며있음) | - | - | - | 1.00 | ea | 1 | 1.00 | |

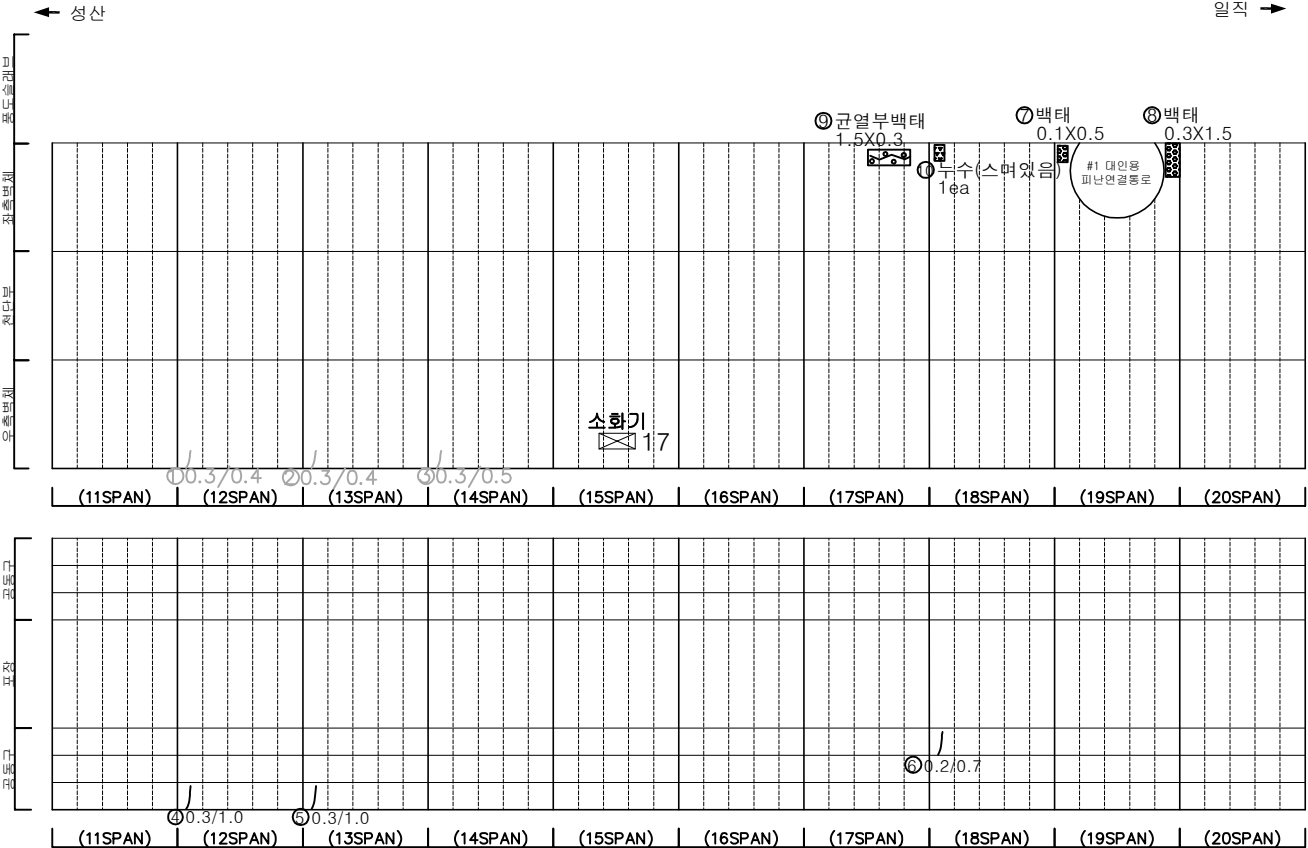
| 번호 | 발생<br>년도 | 부재 | 손상내용 | 손상현황 | | | | | | | 비 고 |
|---|---|---|---|---|---|---|---|---|---|---|---|
| 1 | 21하 | 측벽부 | 균열(폭0.3mm) | 0.3 | 0.4 | - | 0.40 | m | 1 | 0.40 | 22'상 보수 |
| 2 | 21하 | 측벽부 | 균열(폭0.3mm) | 0.3 | 0.4 | - | 0.40 | m | 1 | 0.40 | 22'상 보수 |
| 3 | 21하 | 측벽부 | 균열(폭0.3mm) | 0.3 | 0.5 | - | 0.50 | m | 1 | 0.50 | 22'상 보수 |
| 4 | 21하 | 공동구 | 공동구 균열(폭0.3mm) | 0.3 | 1.0 | - | 1.00 | m | 1 | 1.00 | |
| 5 | 21하 | 공동구 | 공동구 균열(폭0.3mm) | 0.3 | 1.0 | - | 1.00 | m | 1 | 1.00 | |
| 6 | 21하 | 공동구 | 공동구 균열(폭0.2mm) | 0.2 | 0.7 | - | 0.70 | m | 1 | 0.70 | |
| 9 | 23하 | 측벽부 | 균열부벽태 | - | 1.5 | 0.3 | 0.45 | m <sup>2</sup> | 1 | 0.45 | |
| 10 | 23하 | 측벽부 | 누수(스퍼릿음) | - | - | - | 1.00 | ea | 1 | 1.00 | |

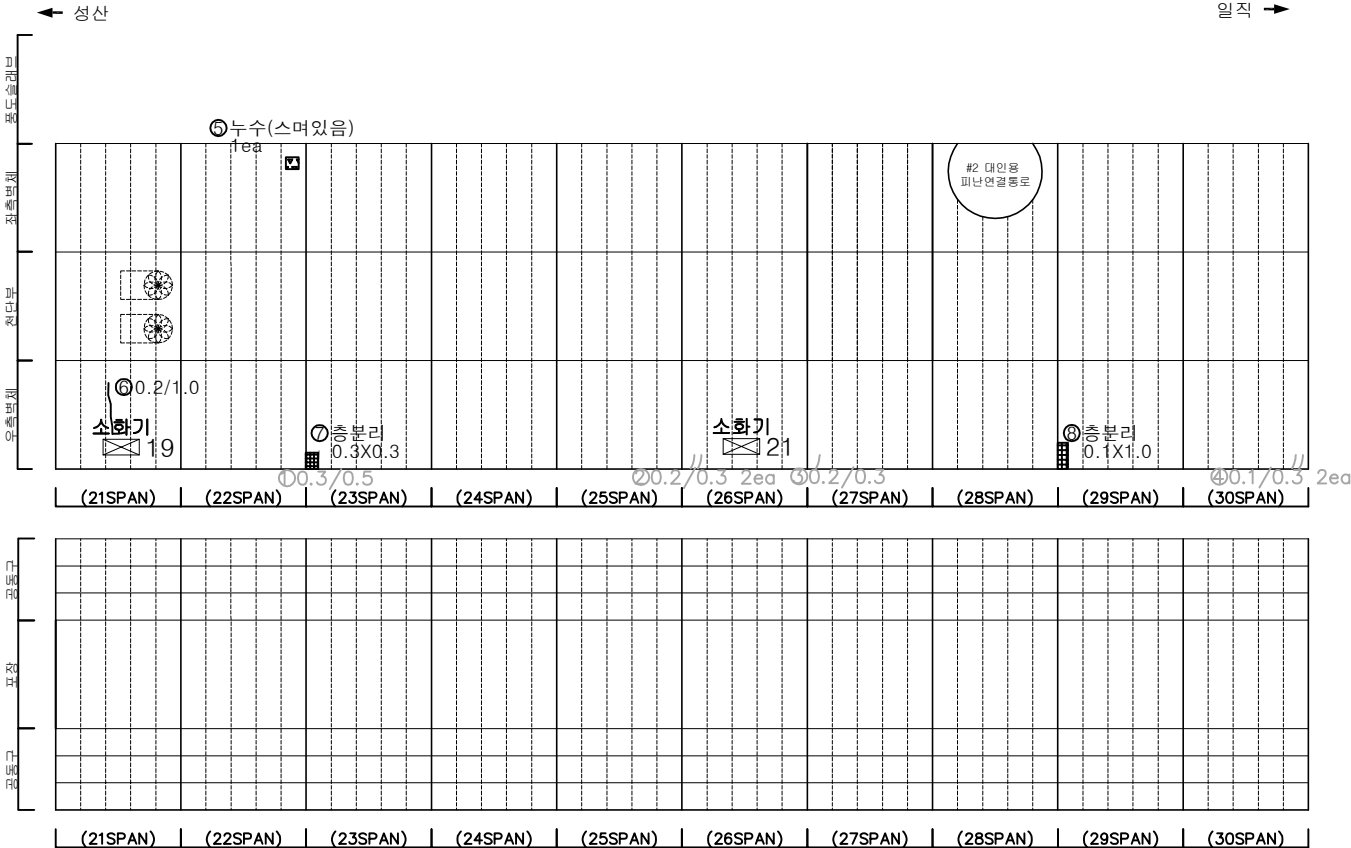
| 번호 | 발생<br>년도 | 부재 | 손상내용 | 손상현황 | | | | | | | 비 고 |
|---|---|---|---|---|---|---|---|---|---|---|---|
| 1 | 21하 | 측벽부 | 균열(폭0.3mm) | 0.3 | 0.5 | - | 0.50 | m | 1 | 0.50 | 22'상 보수 |
| 2 | 21하 | 측벽부 | 균열(폭0.2mm) | 0.2 | 0.3 | - | 0.30 | m | 2 | 0.60 | 22'상 보수 |
| 3 | 21하 | 측벽부 | 균열(폭0.2mm) | 0.2 | 0.3 | - | 0.30 | m | 1 | 0.30 | 22'상 보수 |
| 4 | 21하 | 측벽부 | 균열(폭0.1mm) | 0.1 | 0.3 | - | 0.30 | m | 2 | 0.60 | 22'상 보수 |
| 5 | 23하 | 측벽부 | 누수(스며있음) | - | - | - | 1.00 | ea | 1 | 1.00 | |
| 6 | 23하 | 측벽부 | 균열(폭0.2mm) | 0.2 | 1.0 | - | 1.00 | m | 1 | 1.00 | |

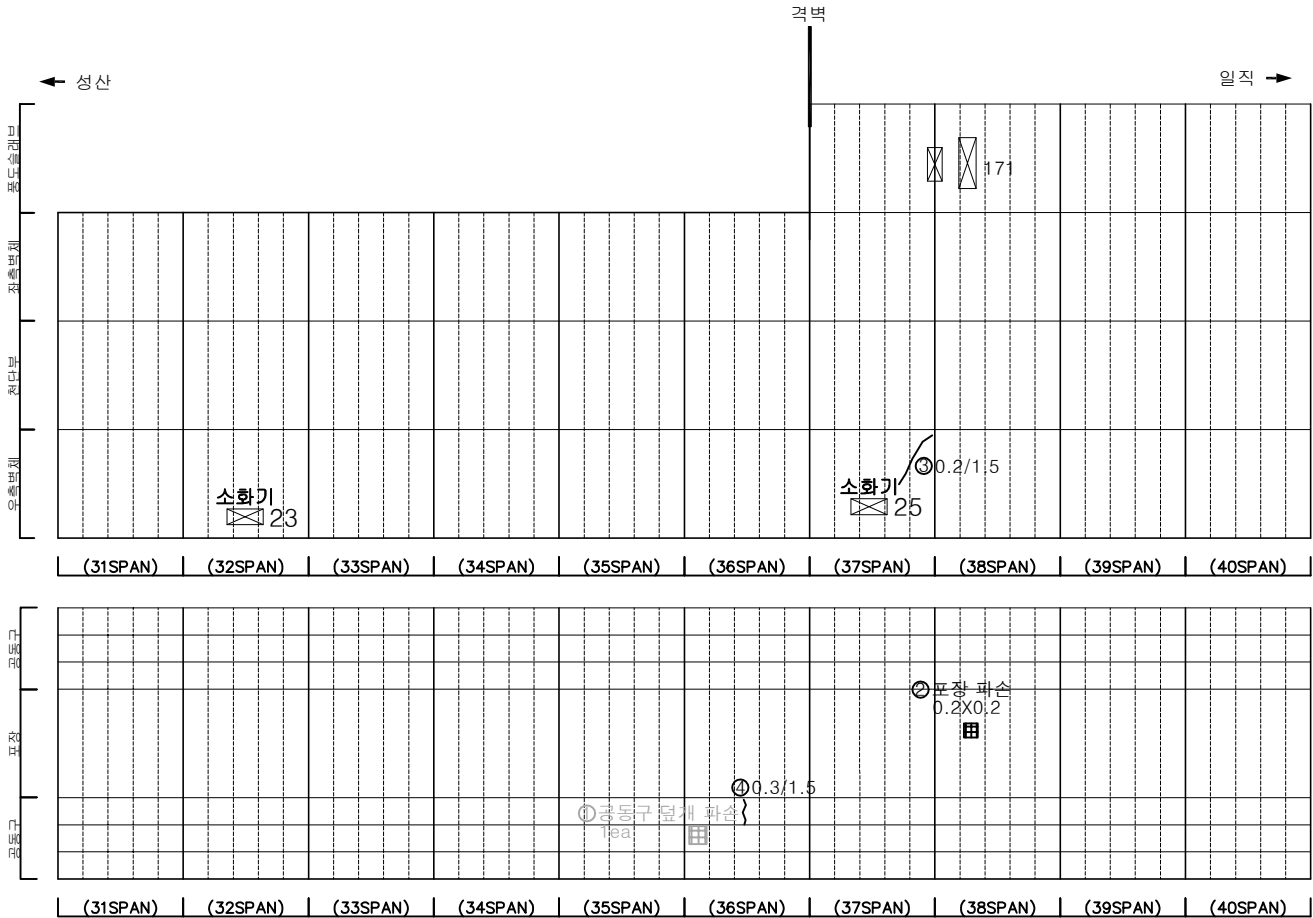
| 번호 | 발생<br>년도 | 부재 | 손상내용 | 손상현황 | | | | | | | 비 고 |
|---|---|---|---|---|---|---|---|---|---|---|---|
| 3 | 23하 | 속박부 | 균열(폭0.2mm) | 0.2 | 1.5 | - | 1.50 | m <sup>2</sup> | 1 | 1.50 | |
| 4 | 23하 | 공동구 | 공동구 균열(폭0.3mm) | 0.3 | 1.5 | - | 1.50 | m | 1 | 1.50 | |

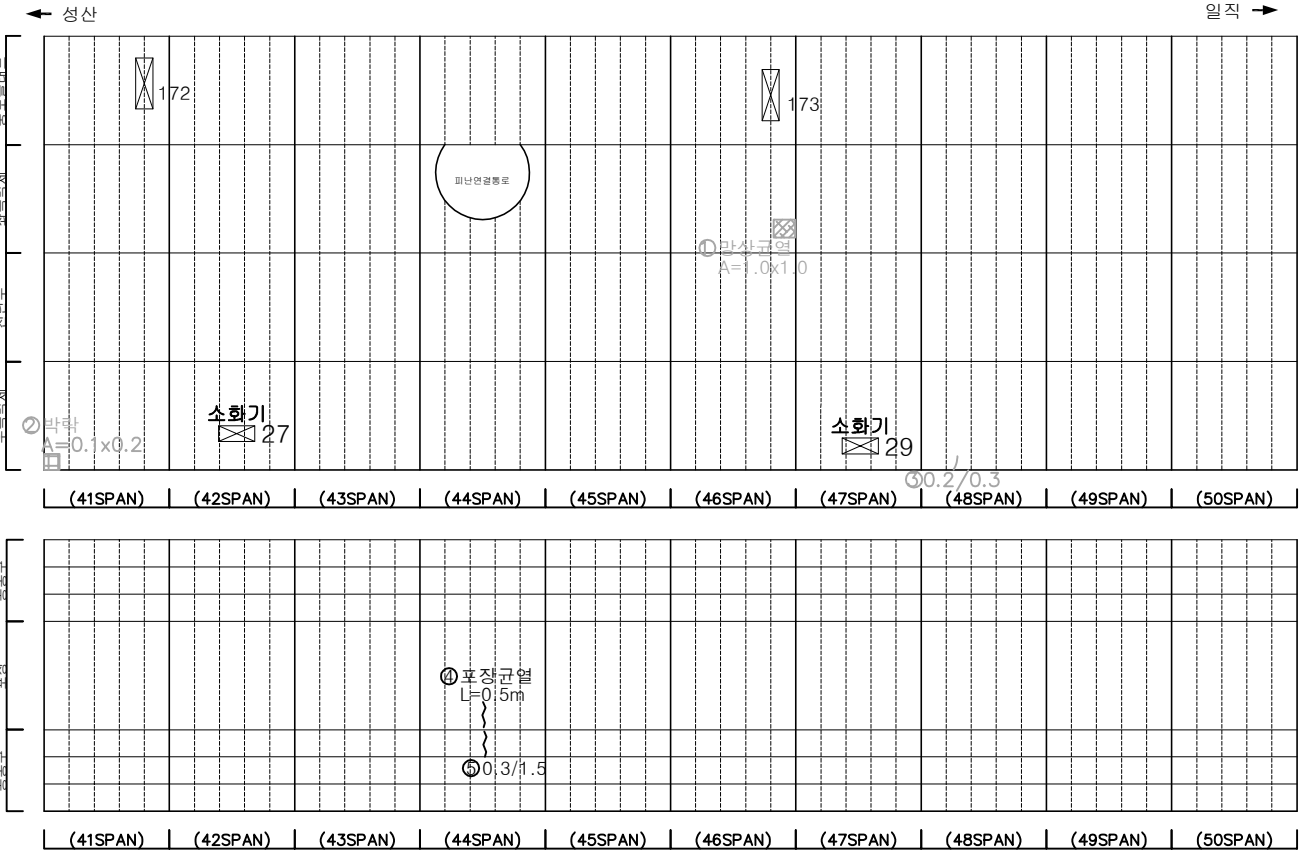
| 번호 | 발생<br>년도 | 부재 | 손상내용 | 손상현황 | | | | | | | 비 고 |
|---|---|---|---|---|---|---|---|---|---|---|---|
| 1 | 21하 | 측벽부 | 망상균열 | - | 1.0 | 1.0 | 1.00 | m <sup>2</sup> | 1 | 1.00 | 22'상 보수 |
| 3 | 21하 | 측벽부 | 균열(폭0.2mm) | 0.2 | 0.3 | - | 0.30 | m | 1 | 0.30 | 22'상 보수 |
| 4 | 23하 | 포장부 | 포장 균열 | - | 0.5 | - | 0.50 | m | 1 | 0.50 | |
| 5 | 23하 | 공동구 | 공동구 균열(폭0.3mm) | 0.3 | 1.5 | - | 1.50 | m | 1 | 1.50 | |

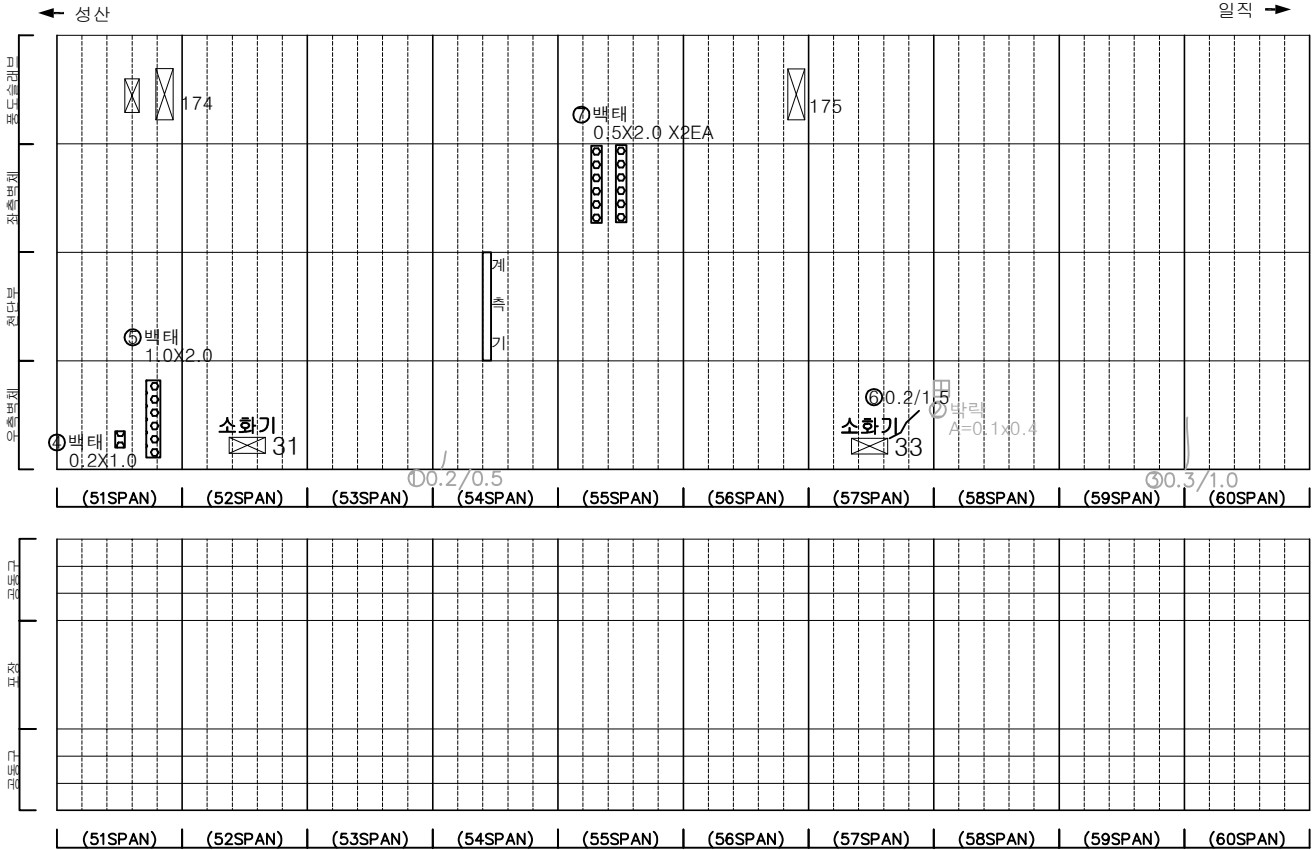
| 번호 | 발생<br>년도 | 부재 | 손상내용 | 손상현황 | | | | | | | 비 고 |
|---|---|---|---|---|---|---|---|---|---|---|---|
| 1 | 21하 | 측벽부 | 균열(폭0.2mm) | 0.2 | 0.5 | - | 0.50 | m | 1 | 0.50 | 22'상 보수 |
| 3 | 21하 | 측벽부 | 균열(폭0.3mm) | 0.3 | 1.0 | - | 1.00 | m | 1 | 1.00 | 22'상 보수 |
| 6 | 23하 | 측벽부 | 균열(폭0.2mm) | 0.2 | 1.5 | - | 1.50 | m | 1 | 1.50 | |

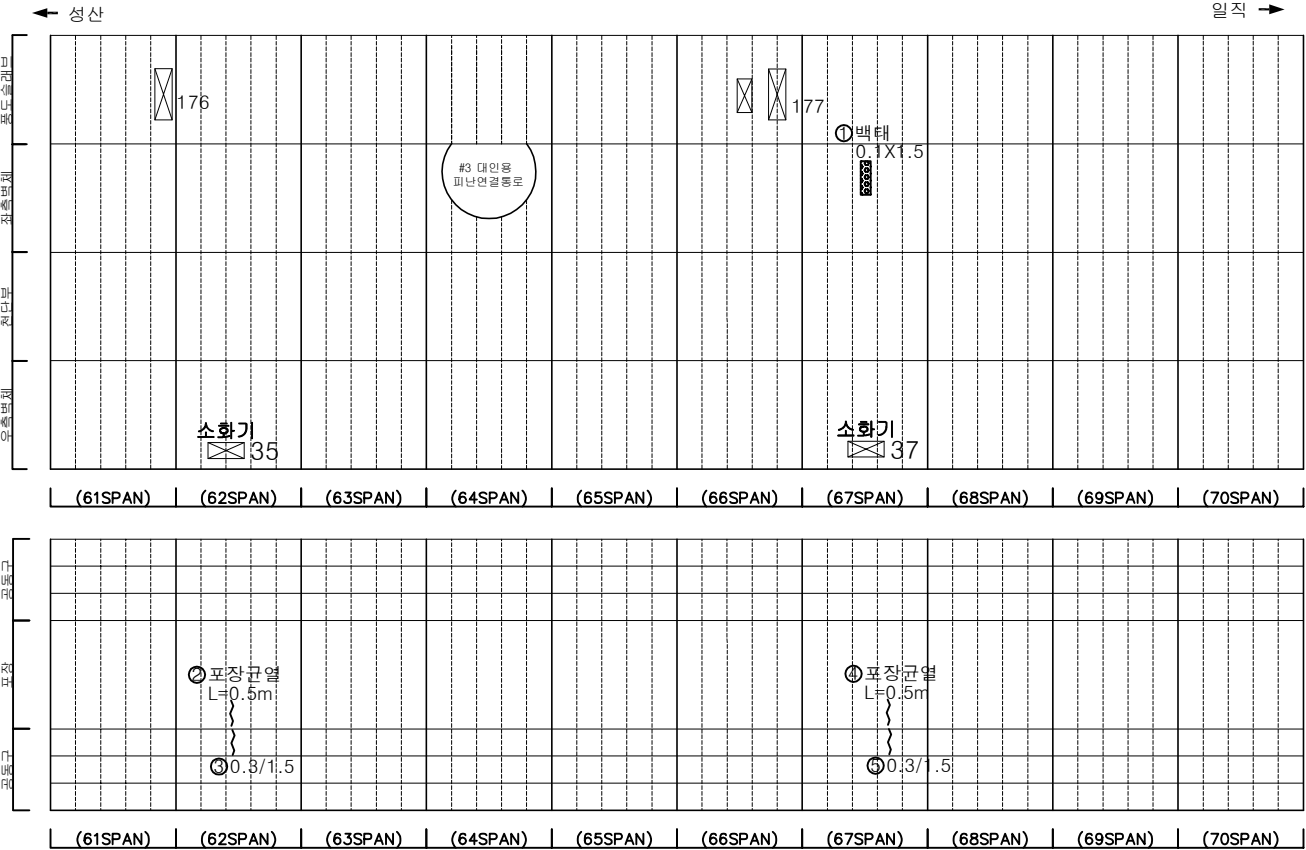
| 번호 | 발생<br>년도 | 부재 | 손상내용 | 손상현황 | | | | | | | 비 고 |
|---|---|---|---|---|---|---|---|---|---|---|---|
| 2 | 23하 | 포장부 | 포장 균열 | - | 0.5 | - | 0.50 | m | 1 | 0.50 | |
| 3 | 23하 | 공동구 | 공동구 균열(폭0.3mm) | 0.3 | 1.5 | - | 1.50 | m | 1 | 1.50 | |
| 4 | 23하 | 포장부 | 포장 균열 | - | 0.5 | - | 0.50 | m | 1 | 0.50 | |
| 5 | 23하 | 공동구 | 공동구 균열(폭0.3mm) | 0.3 | 1.5 | - | 1.50 | m | 1 | 1.50 | |

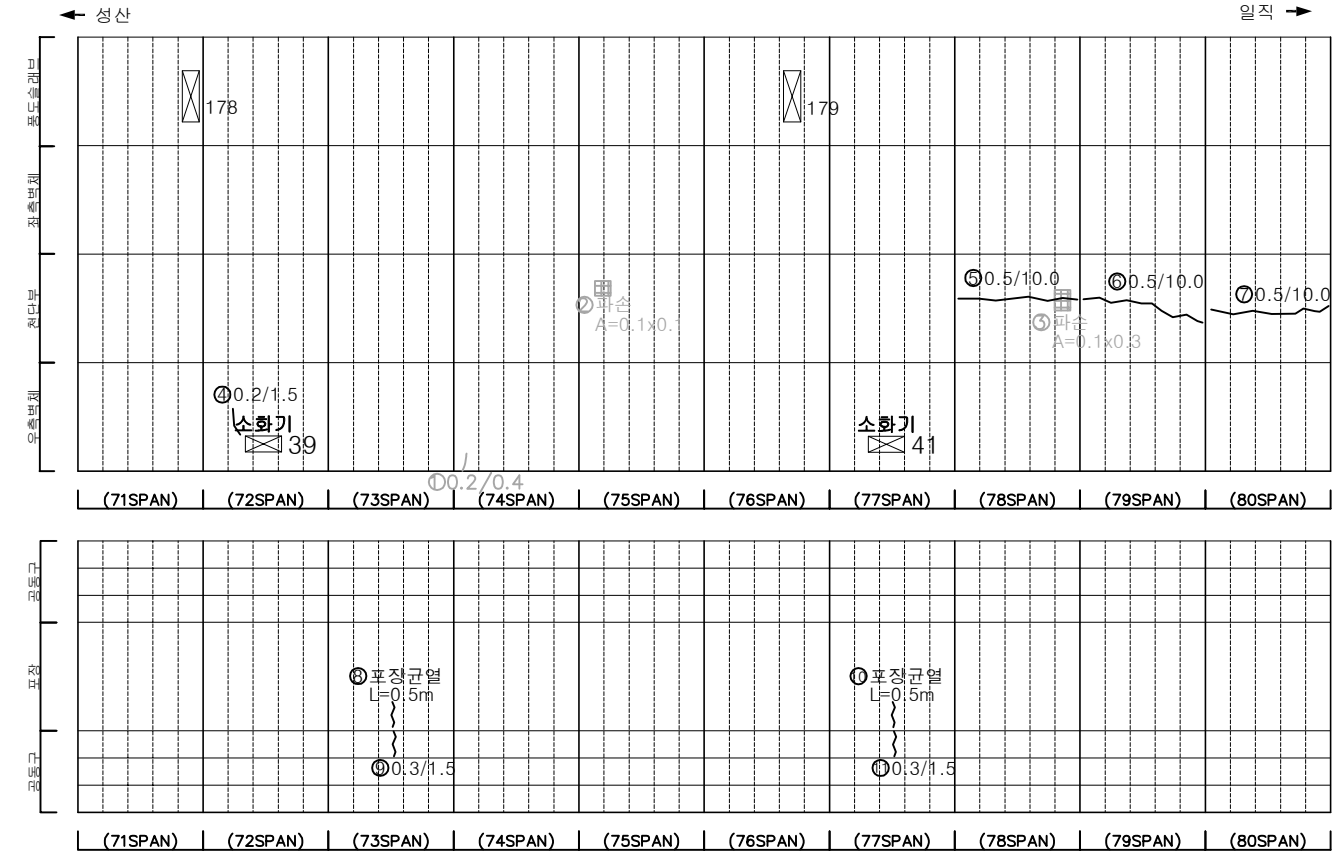
| 번호 | 발생<br>년도 | 부재 | 손상내용 | 손상현황 | | | | | | | 비 고 |
|---|---|---|---|---|---|---|---|---|---|---|---|
| 1 | 21하 | 측벽부 | 균열(폭0.2mm) | 0.2 | 0.4 | - | 0.40 | m | 1 | 0.40 | 22'상 보수 |
| 4 | 23하 | 측벽부 | 균열(폭0.2mm) | 0.2 | 1.5 | - | 1.50 | m | 1 | 1.50 | |
| 5 | 23하 | 천단부 | 균열(폭0.5mm) | 0.5 | 10.0 | - | 10.00 | m | 1 | 10.00 | |
| 6 | 23하 | 천단부 | 균열(폭0.5mm) | 0.5 | 10.0 | - | 10.00 | m | 1 | 10.00 | |
| 7 | 23하 | 천단부 | 균열(폭0.5mm) | 0.5 | 10.0 | - | 10.00 | m | 1 | 10.00 | |
| 8 | 23하 | 모장부 | 모장 균열 | - | 0.5 | - | 0.50 | m | 1 | 0.50 | |
| 9 | 23하 | 공동구 | 공동구 균열(폭0.3mm) | 0.3 | 1.5 | - | 1.50 | m | 1 | 1.50 | |
| 10 | 23하 | 모장부 | 모장 균열 | - | 0.5 | - | 0.50 | m | 1 | 0.50 | |
| 11 | 23하 | 공동구 | 공동구 균열(폭0.3mm) | 0.3 | 1.5 | - | 1.50 | m | 1 | 1.50 | |
