2024년 국도38호선 이동교(상) 등 3개소  
정밀안전점검 및 2종 성능평가용역

외관조사망도  
( 이동교(상) )

수원국토관리사무소

(주)명성엔지니어링

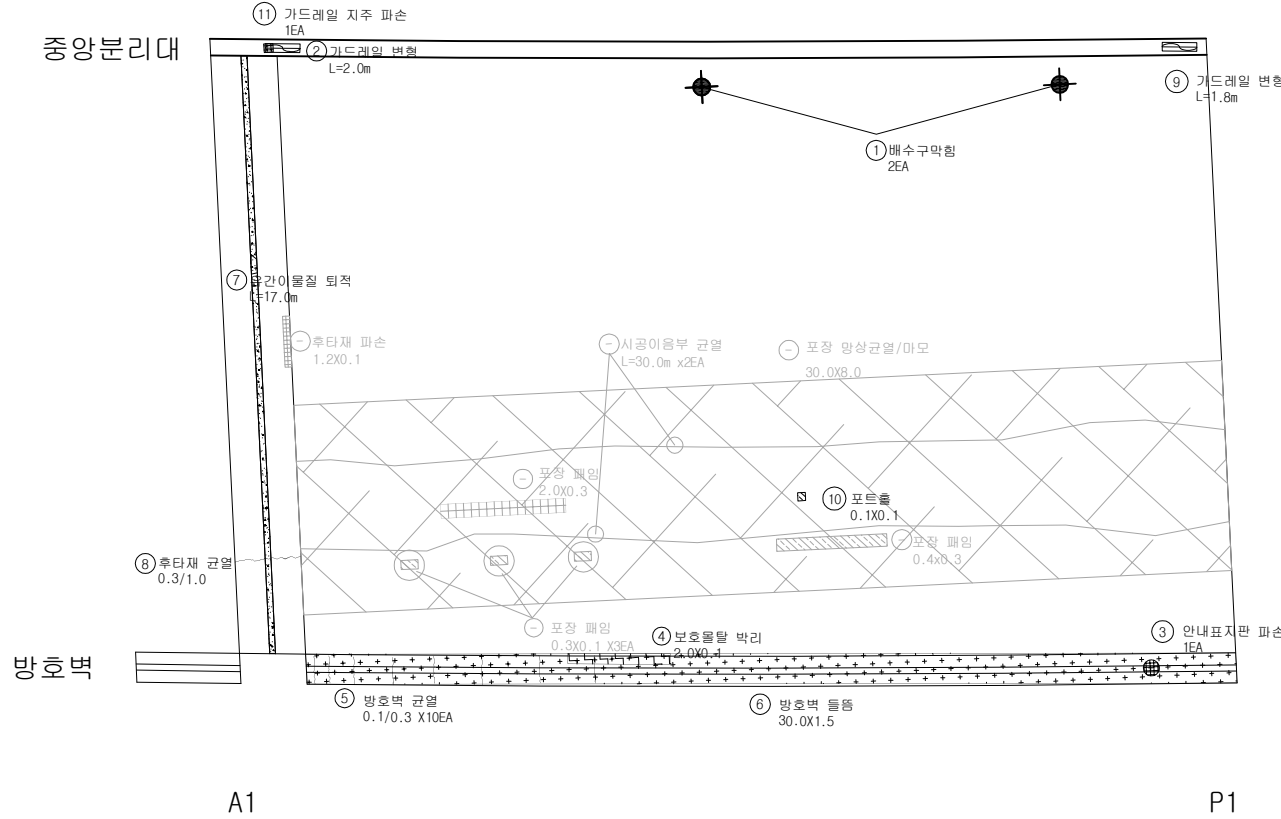
| 도면명 | 이동교(상) 바닥판상면 S1 |

| 번호 | 구분 | 부재 | 손상내용 | 손상현황 | | | | | | 비고 |
|---|---|---|---|---|---|---|---|---|---|---|
| 1 | 기존 | 배수시설 | 배수구 막힘 | | | | 2 | 2.00 | EA | |
| 2 | 기존 | 중분대 | 가드레일 변형 | | 2.0 | | 1 | 2.00 | m | |
| 3 | 기존 | 방호벽 | 안내표지판 파손 | | | | 1 | 1.00 | EA | |
| 4 | 기존 | 방호벽 | 보호물탈 박리 | | 2.0 | 0.1 | 1 | 0.20 | m <sup>2</sup> | |
| 5 | 기존 | 방호벽 | 방호벽 균열 | 0.1 | 0.3 | | 10 | 3.00 | m | |
| 6 | 기존 | 방호벽 | 방호벽 들뜸 | | 30.0 | 1.5 | 1 | 45.00 | m <sup>2</sup> | |
| 7 | 기존 | 신속이음 | 유간이음결 퇴적 | | 17.0 | | 1 | 17.00 | m | |
| 8 | 기존 | 신속이음 | 후타재 균열 | 0.3 | 1.0 | | 1 | 1.00 | m | |
| 9 | 기존 | 중분대 | 가드레일 변형 | | 1.8 | | 1 | 1.80 | m | |
| 10 | 기존 | 교면포장 | 포트홀 | | 0.1 | 0.1 | 1 | 0.01 | m <sup>2</sup> | |
| 11 | 기존 | 중분대 | 가드레일 지주 파손 | | | | 1 | 1.00 | EA | |

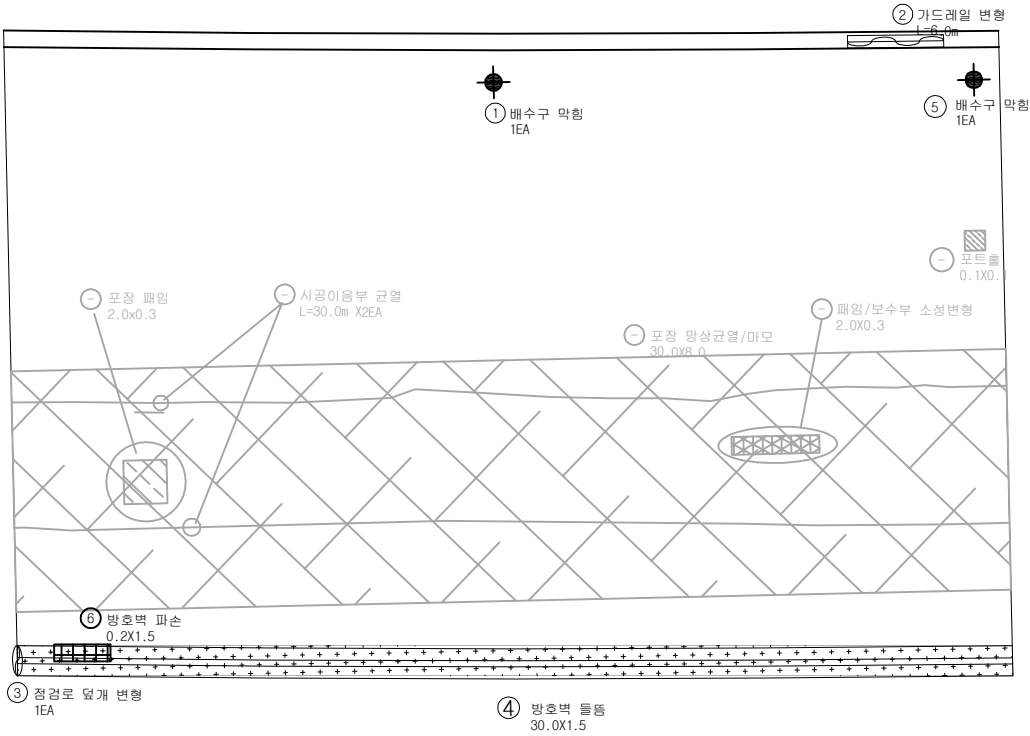
| 도면명 | 이동교(상) 바닥판상면 S2 |

| 번호 | 구분 | 부재 | 손상내용 | 손상현황 | | | | | | 비고 |
|---|---|---|---|---|---|---|---|---|---|---|
| 1 | 기존 | 배수시설 | 배수구 막힘 | | | | 1 | 1.00 | EA | |
| 2 | 기존 | 중분대 | 가드레일 변형 | | 6.0 | | 1 | 6.00 | m | |
| 3 | 기존 | 점검시설 | 점검로 덮개 변형 | | | | 1 | 1.00 | EA | |
| 4 | 기존 | 방호벽 | 방호벽 들뜸 | | 30.0 | 1.5 | 1 | 45.00 | m² | |
| 5 | 기존 | 배수시설 | 배수구 막힘 | | | | 1 | 1.00 | EA | |
| 6 | 24상 | 방호벽 | 방호벽 파손 | | 0.2 | 1.5 | 1 | 0.30 | m² | |

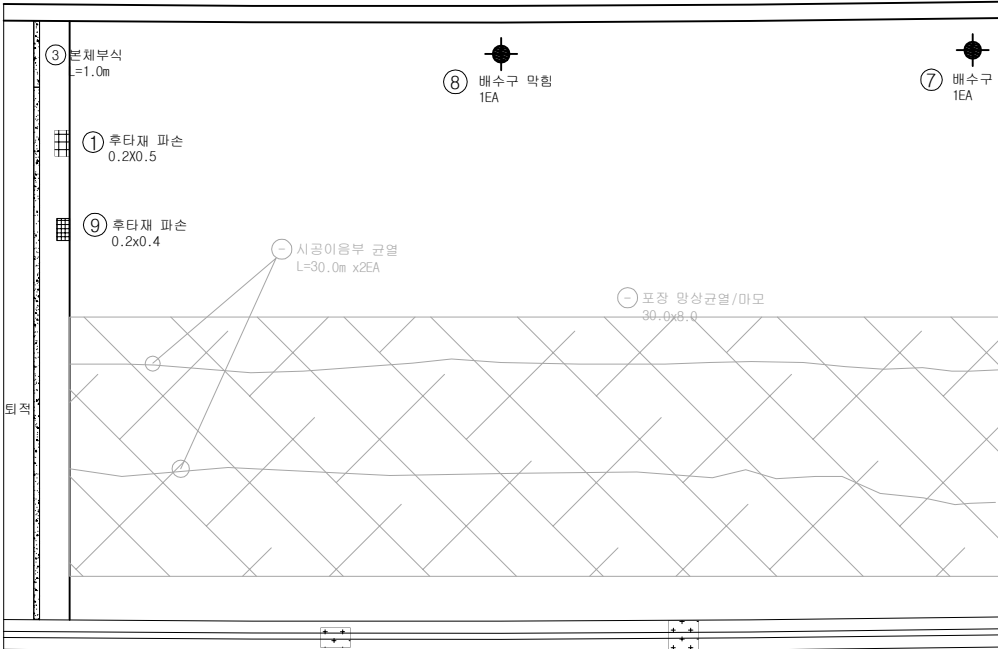
| 도면명 | 이동교(상) 바닥판상면 S3 |

| 번호 | 구분 | 부재 | 손상내용 | 손상현황 | | | | | | 비고 |
|---|---|---|---|---|---|---|---|---|---|---|
| 1 | 기존 | 신축이음 | 후타재 파손 | | 0.2 | 0.5 | 1 | 0.10 | m <sup>2</sup> | |
| 2 | 기존 | 신축이음 | 유간이음철 퇴적 | | 17.0 | | 1 | 17.00 | m | |
| 3 | 기존 | 신축이음 | 본체 부식 | | 1.0 | | 1 | 1.00 | m | |
| 4 | 기존 | 방호벽 | 방호벽 들뜸 | | 0.3 | 0.1 | 1 | 0.03 | m <sup>2</sup> | |
| 5 | 기존 | 방호벽 | 방호벽 들뜸 | | 0.1 | 0.1 | 1 | 0.01 | m <sup>2</sup> | |
| 6 | 기존 | 방호벽 | 방호벽 들뜸 | | 0.4 | 0.1 | 2 | 0.08 | m <sup>2</sup> | |
| 7 | 기존 | 배수시설 | 배수구 막힘 | | | | 1 | 1.00 | EA | |
| 8 | 기존 | 배수시설 | 배수구 막힘 | | | | 1 | 1.00 | EA | |
| 9 | 기존 | 신축이음 | 후타재 파손 | | 0.2 | 0.4 | 1 | 0.08 | m <sup>2</sup> | |

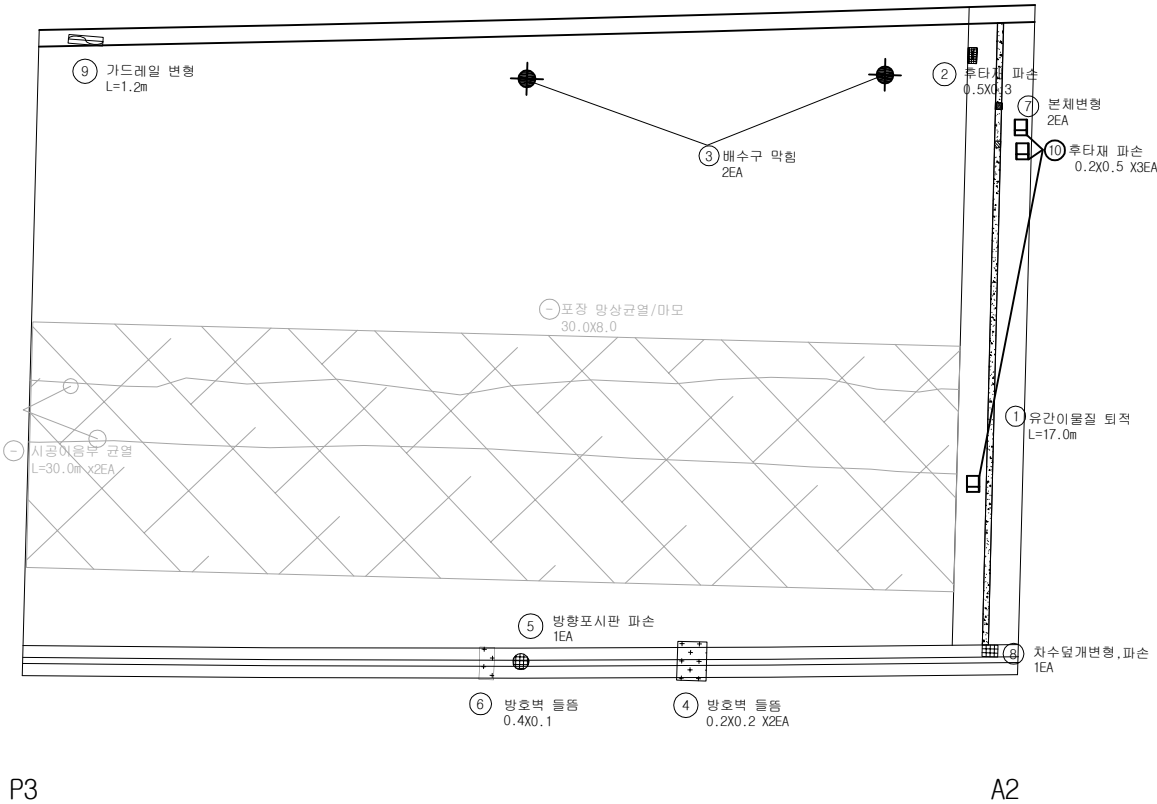
| 도면명 | 이동교(상) 바닥판상면 S4 |

| 번호 | 구분 | 부재 | 손상내용 | 손상현황 | | | | | 비고 |
|---|---|---|---|---|---|---|---|---|---|
| 1 | 기존 | 신속이음 | 유간이음철 퇴적 | | 17.0 | | 1 | 17.00 | m |
| 2 | 기존 | 신속이음 | 후타재 파손 | | 0.5 | 0.3 | 1 | 0.15 | ㎡ |
| 3 | 기존 | 배수시설 | 배수구 막힘 | | | | 2 | 2.00 | EA |
| 4 | 기존 | 방호벽 | 방호벽 들뜸 | | 0.2 | 0.2 | 2 | 0.08 | ㎡ |
| 5 | 기존 | 방호벽 | 방향표지판 파손 | | | | 1 | 1.00 | EA |
| 6 | 기존 | 방호벽 | 방호벽 들뜸 | | 0.4 | 0.1 | 1 | 0.04 | ㎡ |
| 7 | 기존 | 신속이음 | 본체 변형 | | | | 2 | 2.00 | EA |
| 8 | 기존 | 신속이음 | 차수덮개 변형, 파손 | | | | 1 | 1.00 | EA |
| 9 | 기존 | 중분대 | 가드레일 변형 | | 1.2 | | 1 | 1.20 | m |
| 10 | 24상 | 신속이음 | 후타재 파손 | | 0.2 | 0.5 | 3 | 0.30 | ㎡ |

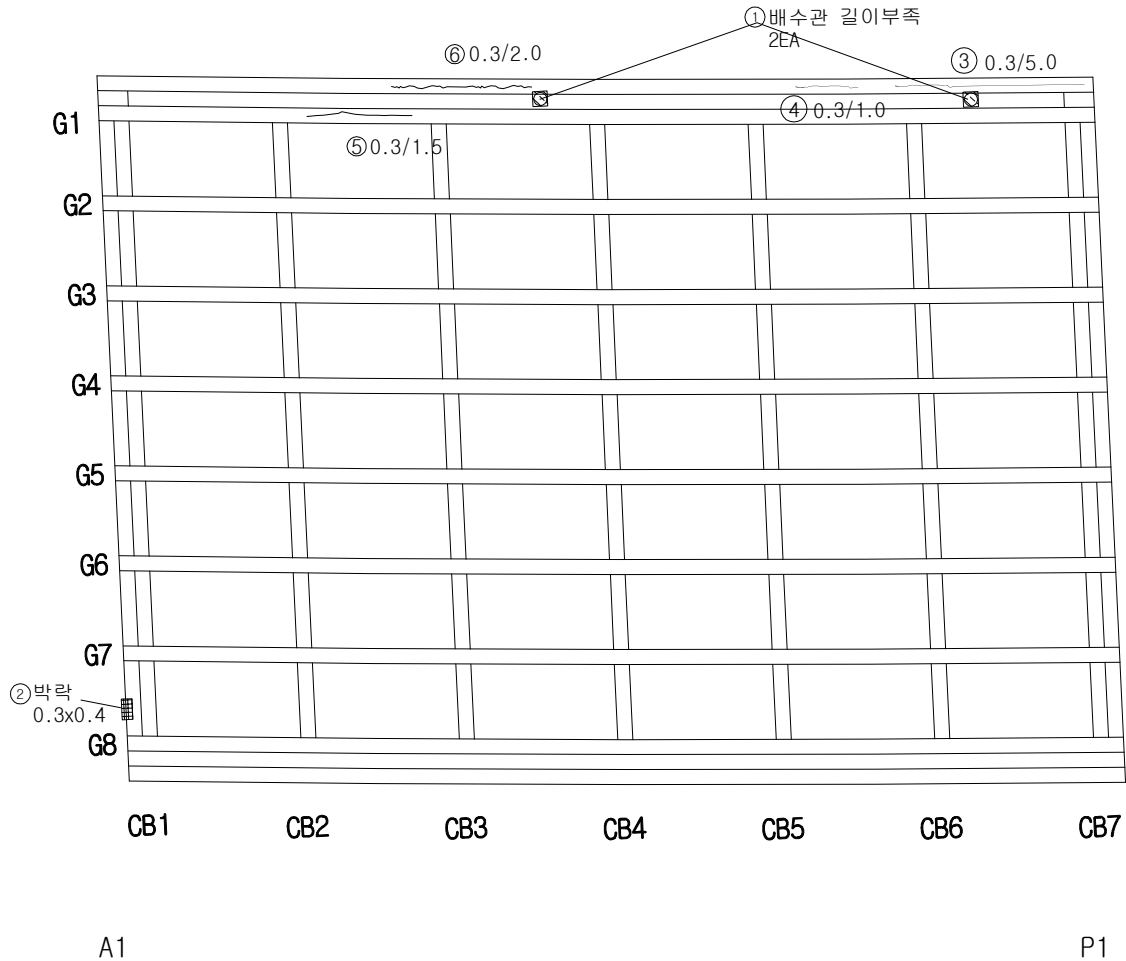
| 도면명 | 이동교(상) 바닥판하면 S1 |

| 번호 | 구분 | 부재 | 손상내용 | 손상현황 | | | | | | 비고 |
|---|---|---|---|---|---|---|---|---|---|---|
| 1 | 기존 | 배수시설 | 배수관 길이부족 | | | | 2 | 2.00 | EA | |
| 2 | 기존 | 바닥판 | 박락 | | 0.3 | 0.4 | 1 | 0.12 | m² | |
| 3 | 기존 | 바닥판 | 균열(0.3mm이상) | 0.3 | 5.0 | | 1 | 5.00 | m | 손상증가 |
| 4 | 기존 | 바닥판 | 균열(0.3mm이상) | 0.3 | 1.0 | | 1 | 1.00 | m | |
| 5 | 기존 | 바닥판 | 균열(0.3mm이상) | 0.3 | 1.5 | | 1 | 1.50 | m | |
| 6 | 기존 | 바닥판 | 균열(0.3mm이상) | 0.3 | 2.0 | | 1 | 2.00 | m | |

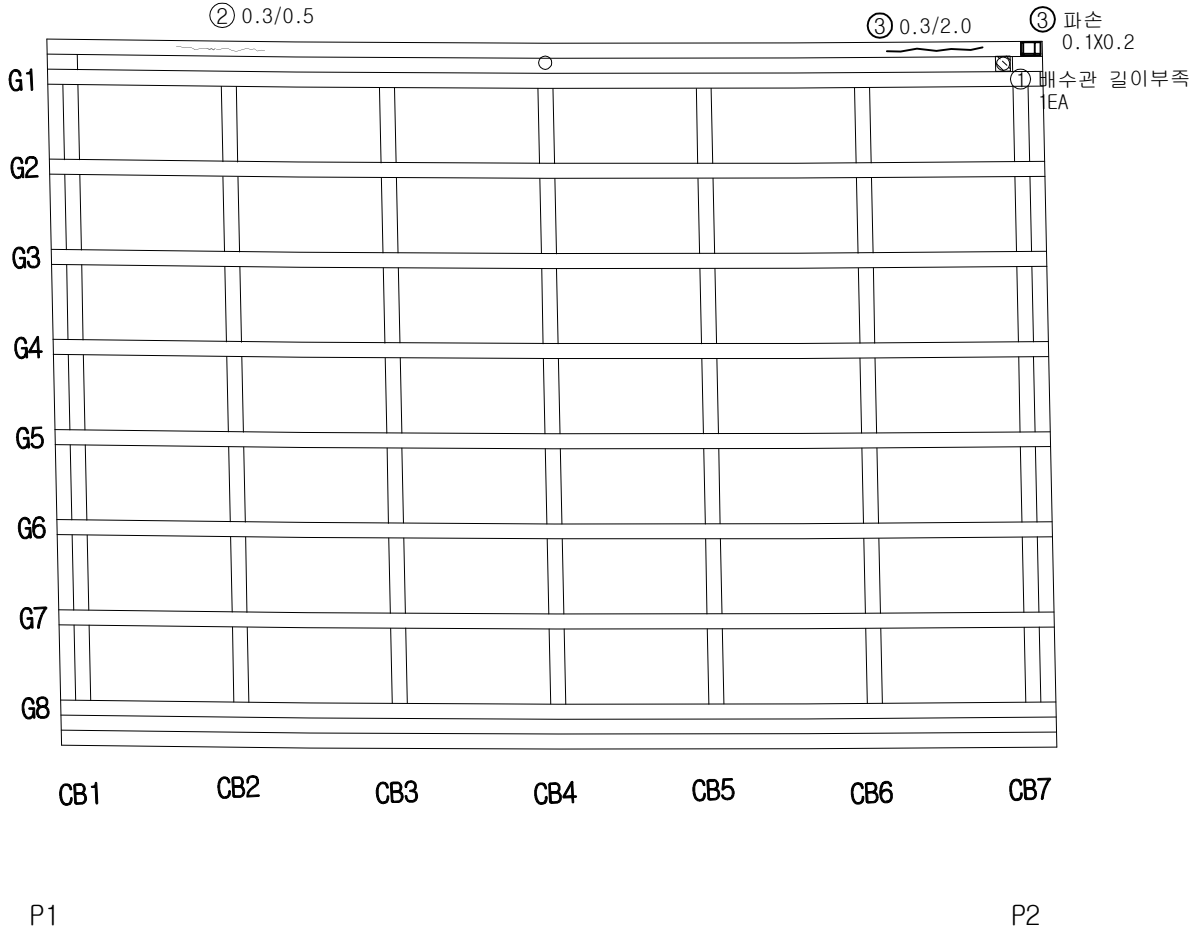
| 도면명 | 이동교(상) 바닥판하면 S2 |

| 번호 | 구분 | 부재 | 손상내용 | 손상현황 | | | | | 비고 |
|---|---|---|---|---|---|---|---|---|---|
| 1 | 기존 | 배수시설 | 배수관 길이부족 | | | | 1 | 1.00 | EA |
| 2 | 기존 | 바닥판 | 균열(0.3mm이상) | 0.3 | 0.5 | | 1 | 0.50 | m |
| 3 | 24상 | 바닥판 | 균열(0.3mm이상) | 0.3 | 2.0 | | 1 | 2.00 | m |
| 4 | 24상 | 바닥판 | 파손 | | 0.1 | 0.2 | 1 | 0.02 | m² |

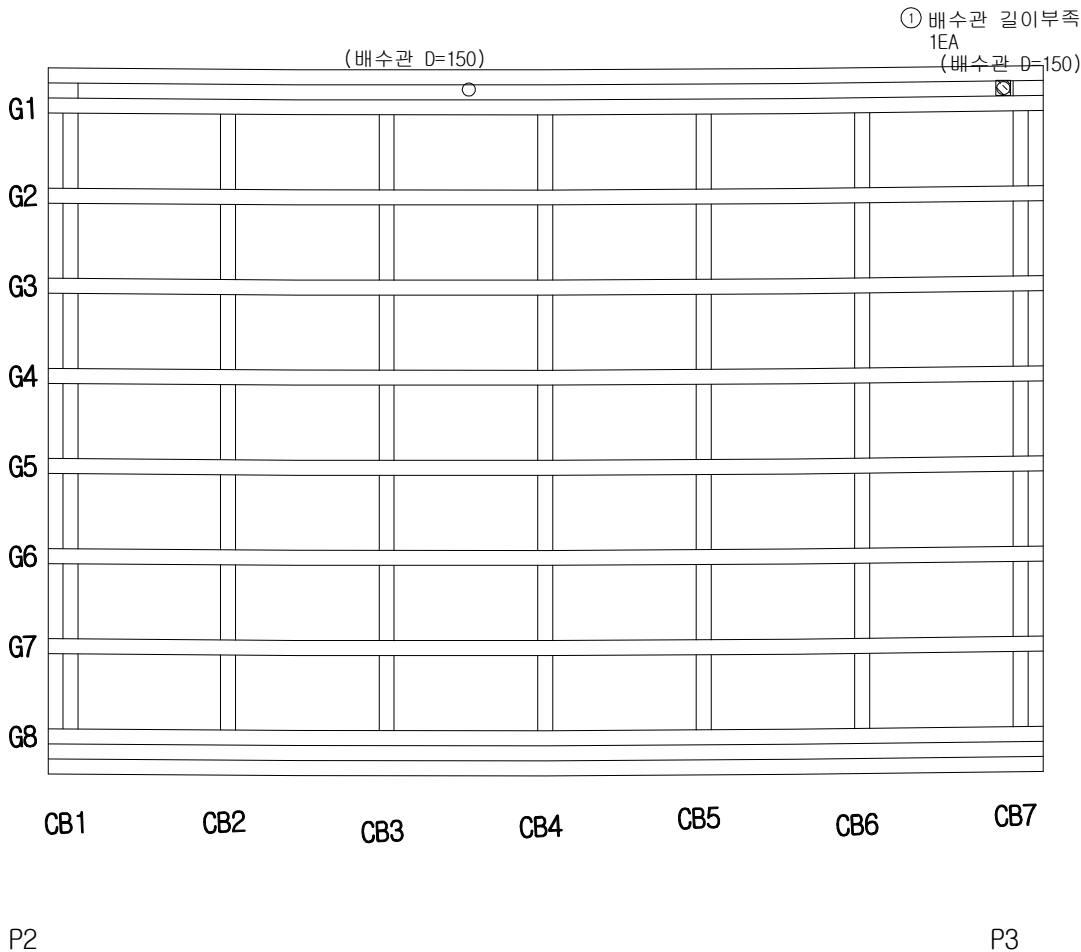
| 도 면 명 | 이동교(상) 바닥판하면 S3 |

| 번호 | 구분 | 부재 | 손상내용 | 손상현황 | | | | | | 비 고 |
|---|---|---|---|---|---|---|---|---|---|---|
| 1 | 기존 | 배수시설 | 배수관 길이부족 | | | | 1 | 1.00 | EA | |

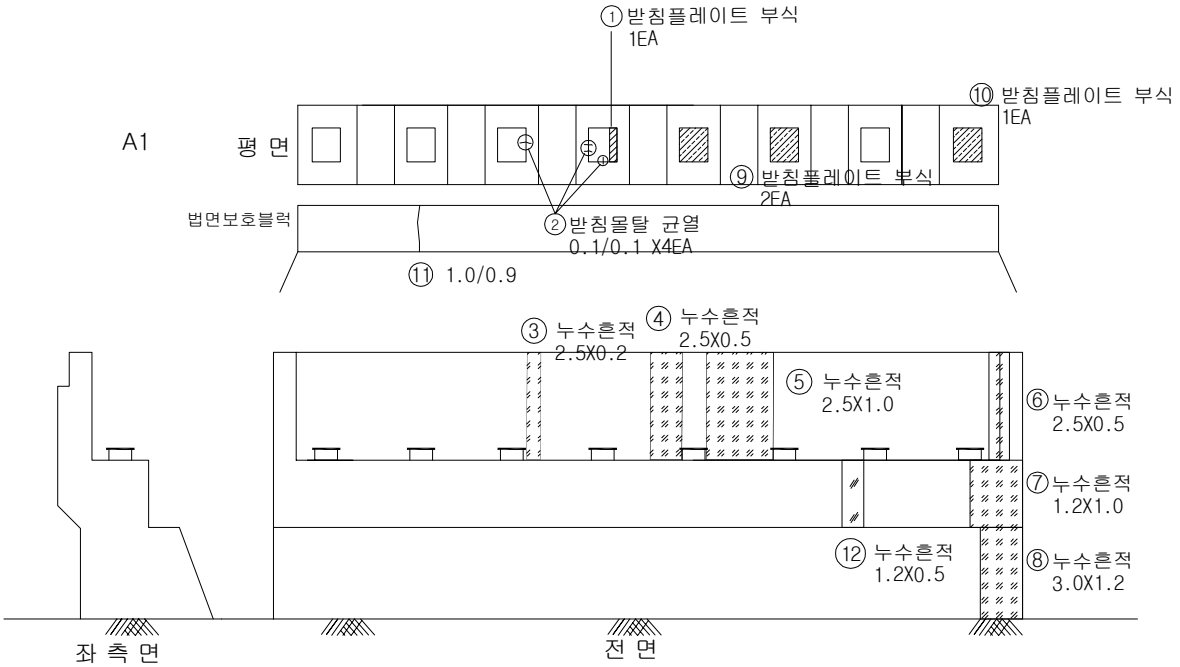
| 번호 | 구분 | 부재 | 손상내용 | 손상현황 | | | | | | 비 고 |
|---|---|---|---|---|---|---|---|---|---|---|
| 1 | 기존 | 교량받침 | 받침플레이트 부식 | | | | 1 | 1.00 | EA | |
| 2 | 기존 | 교량받침 | 받침물탈 균열 | 0.1 | 0.1 | | 4 | 0.40 | m | |
| 3 | 기존 | 교대 | 누수흔적 | | 2.5 | 0.2 | 1 | 0.50 | m <sup>2</sup> | |
| 4 | 기존 | 교대 | 누수흔적 | | 2.5 | 0.5 | 1 | 1.25 | m <sup>2</sup> | |
| 5 | 기존 | 교대 | 누수흔적 | | 2.5 | 1.0 | 1 | 2.50 | m <sup>2</sup> | |
| 6 | 기존 | 교대 | 누수흔적 | | 2.5 | 0.5 | 1 | 1.25 | m <sup>2</sup> | |
| 7 | 기존 | 교대 | 누수흔적 | | 1.2 | 1.0 | 1 | 1.20 | m <sup>2</sup> | |
| 8 | 기존 | 교대 | 누수흔적 | | 3.0 | 1.2 | 1 | 3.60 | m <sup>2</sup> | |
| 9 | 기존 | 교량받침 | 받침플레이트 부식 | | | | 2 | 2.00 | EA | |
| 10 | 기존 | 교량받침 | 받침플레이트 부식 | | | | 1 | 1.00 | EA | |
| 11 | 기존 | 교대 | 균열(0.3mm이상) | 1.0 | 0.9 | | 1 | 0.90 | m | |
| 12 | 기존 | 교대 | 누수흔적 | | 1.2 | 0.5 | 1 | 0.60 | m <sup>2</sup> | |

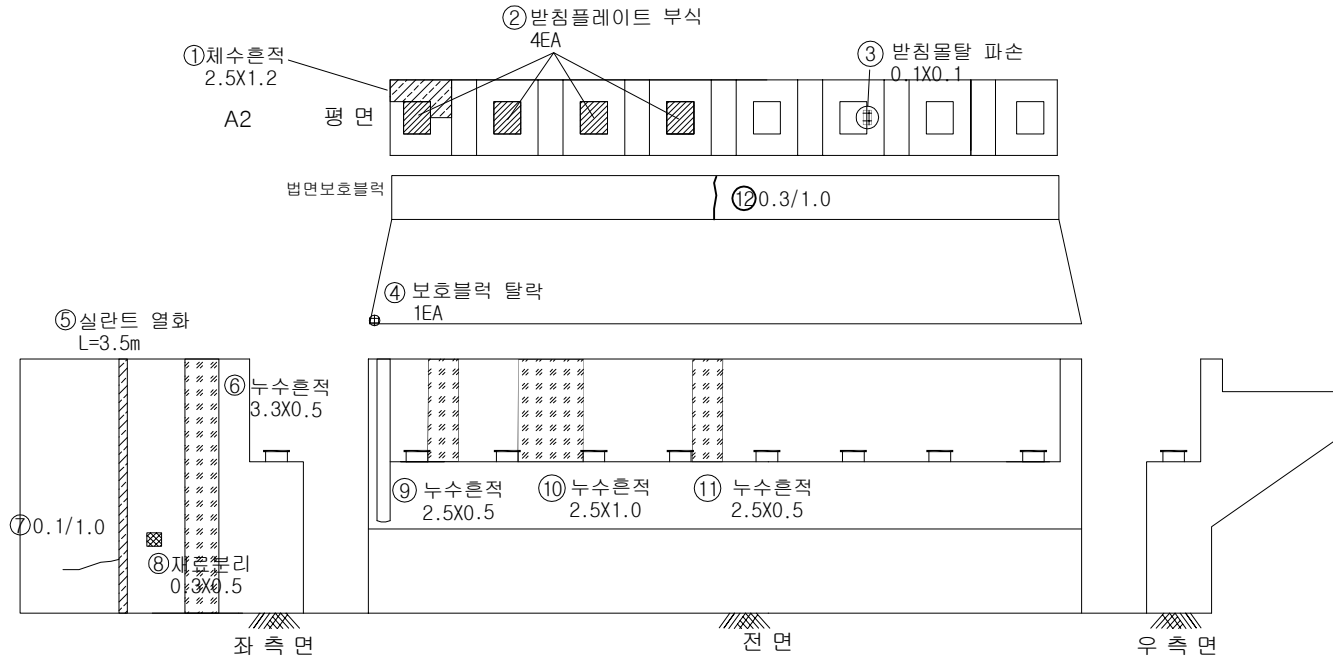
| 도면명 | 이동교(상) 교대 A2 |

| 번호 | 구분 | 부재 | 손상내용 | 손상현황 | | | | | | 비고 |
|---|---|---|---|---|---|---|---|---|---|---|
| 2 | 기존 | 교량방침 | 받침플레이트 부식 | | | | 4 | 4.00 | EA | |
| 6 | 기존 | 교대 | 누수흔적 | | 3.3 | 0.5 | 1 | 1.65 | ㎡ | |
| 7 | 기존 | 교대 | 균열(0.3mm미만) | 0.1 | 1.0 | | 1 | 1.00 | m | |
| 9 | 기존 | 교대 | 누수흔적 | | 2.5 | 0.5 | 1 | 1.25 | ㎡ | |
| 10 | 기존 | 교대 | 누수흔적 | | 2.5 | 1.0 | 1 | 2.50 | ㎡ | |
| 11 | 기존 | 교대 | 누수흔적 | | 2.5 | 0.5 | 1 | 1.25 | ㎡ | |
| 12 | 24상 | 교대 | 균열(0.3mm이상) | 0.3 | 1.0 | | 1 | 1.00 | m | |

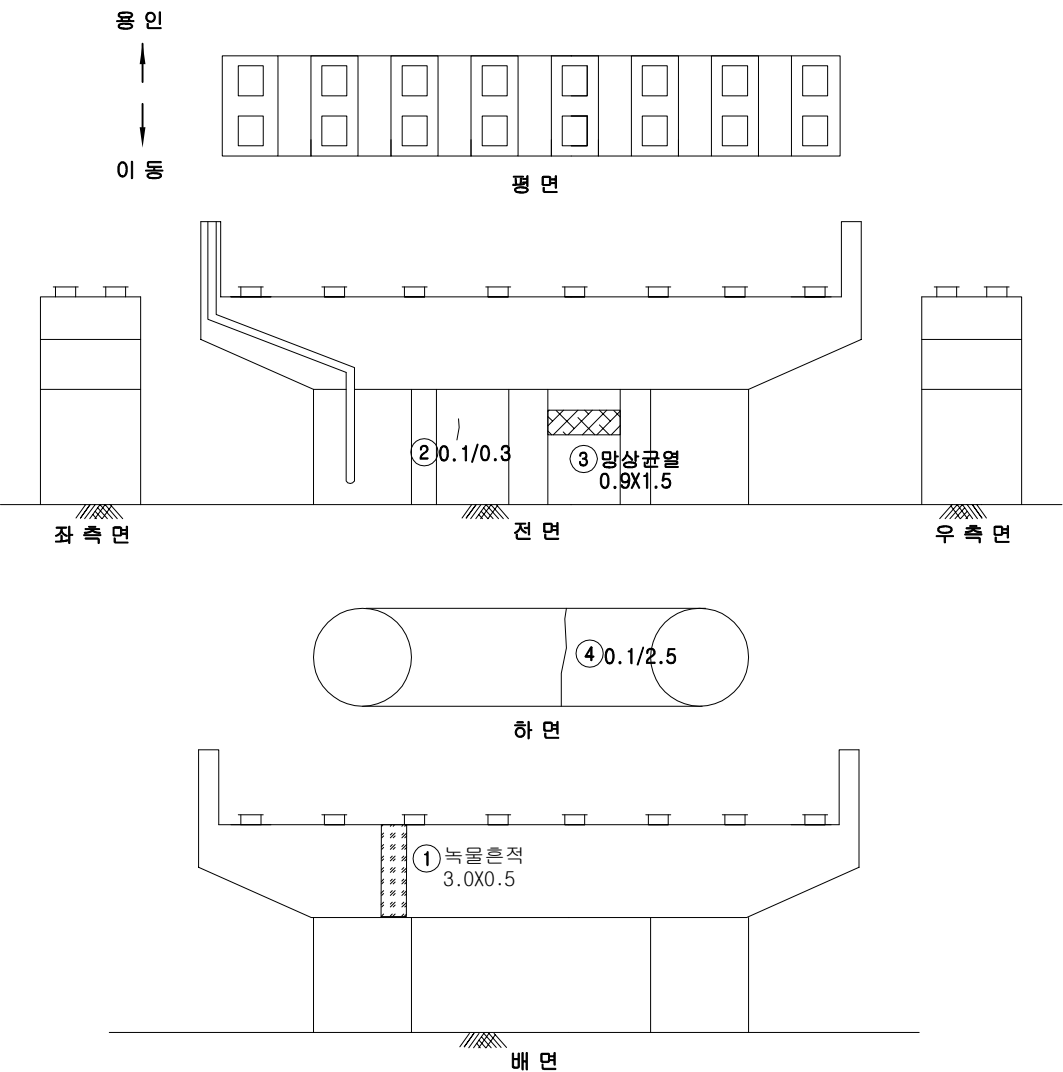
| 번호 | 구분 | 부재 | 손상내용 | 손상현황 | | | | | | 비고 |
|---|---|---|---|---|---|---|---|---|---|---|
| 2 | 기존 | 교각 | 균열(0.3mm미만) | 0.1 | 0.3 | | 1 | 0.30 | m | |
| 3 | 기존 | 교각 | 망상균열 | | 0.9 | 1.5 | 1 | 1.35 | m <sup>2</sup> | |
| 4 | 기존 | 교각 | 균열(0.3mm미만) | 0.1 | 2.5 | | 1 | 2.50 | m | |

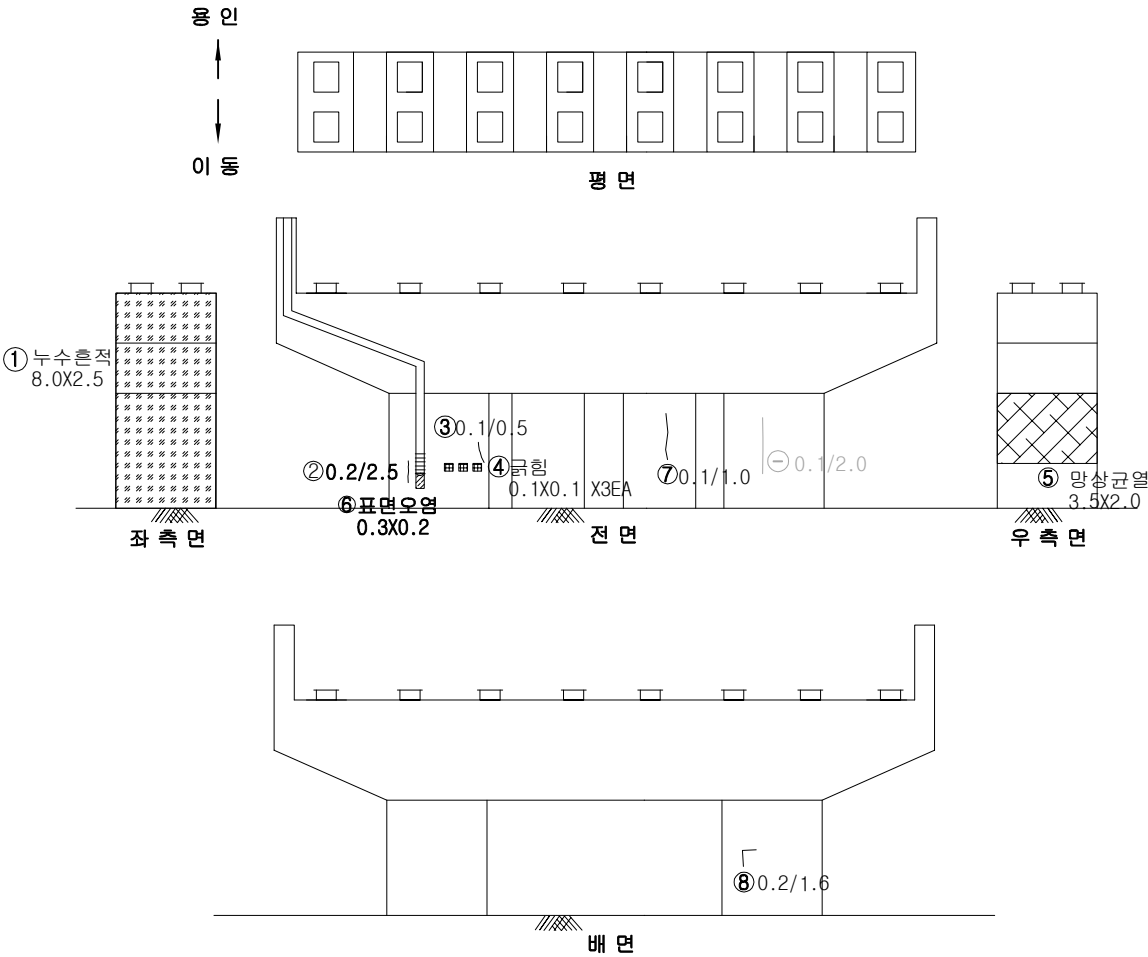
| 번호 | 구분 | 부재 | 손상내용 | 손상현황 | | | | | | 비 고 |
|---|---|---|---|---|---|---|---|---|---|---|
| 1 | 기존 | 교각 | 누수흔적 | | 8.0 | 2.5 | 1 | 20.00 | m <sup>2</sup> | |
| 2 | 기존 | 교각 | 균열(0.3mm미만) | 0.2 | 2.5 | | 1 | 2.50 | m | |
| 3 | 기존 | 교각 | 균열(0.3mm미만) | 0.1 | 0.5 | | 1 | 0.50 | m | |
| 5 | 기존 | 교각 | 양상균열 | | 3.5 | 2.0 | 1 | 7.00 | m <sup>2</sup> | |
| 7 | 기존 | 교각 | 균열(0.3mm미만) | 0.1 | 1.0 | | 1 | 1.00 | m | |
| 8 | 기존 | 교각 | 균열(0.3mm미만) | 0.2 | 1.6 | | 1 | 1.60 | m | |

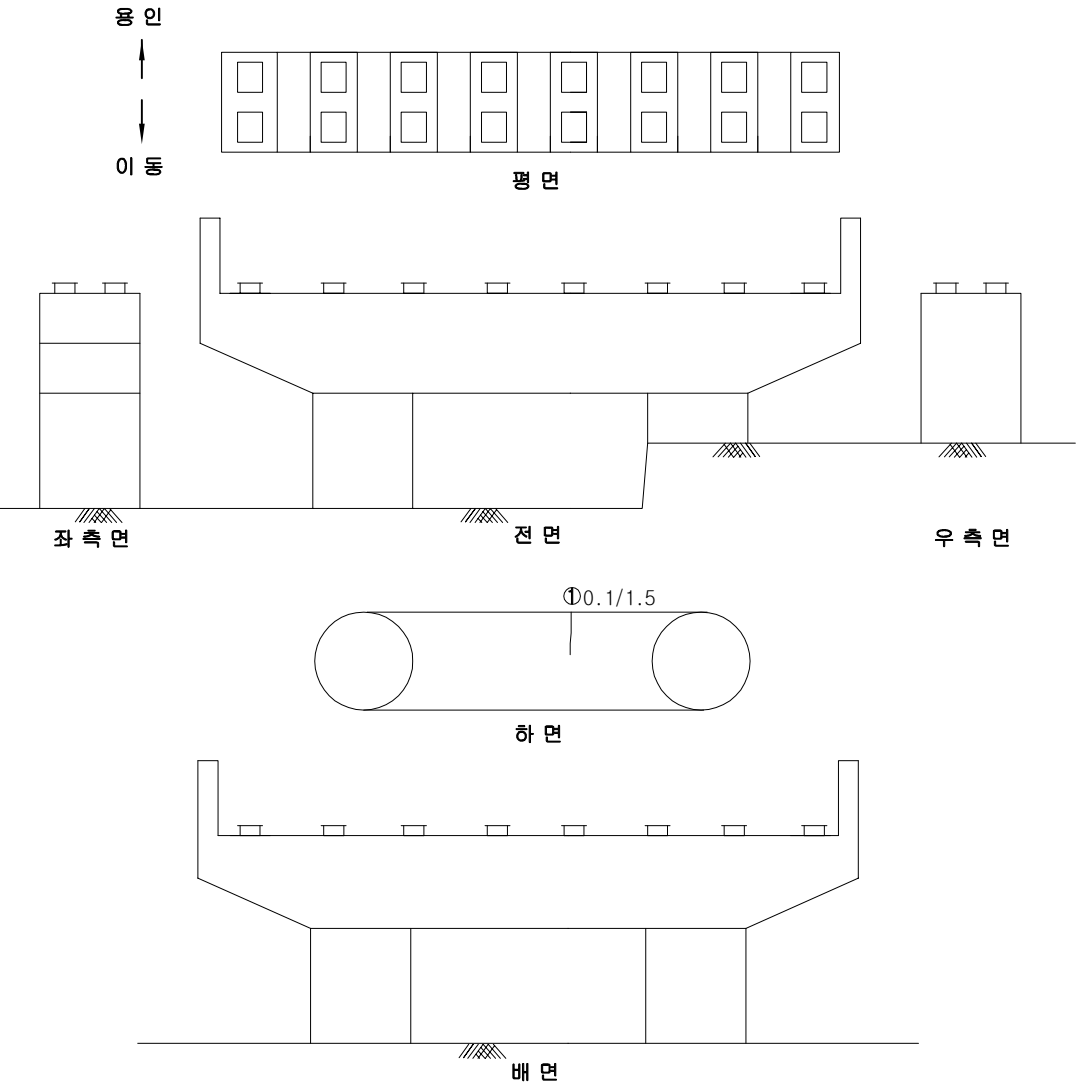
| 번호 | 구분 | 부재 | 손상내용 | 손상현황 | | | | | | 비고 |
|---|---|---|---|---|---|---|---|---|---|---|
| 1 | 기본 | 교각 | 균열(0.3mm미만) | 0.1 | 1.5 | | 1 | 1.50 | m | |
