2024년 국도38호선 이동교(상) 등 3개소  
정밀안전점검 및 2종 성능평가용역

외관조사망도  
( 이동교(하) )

수원국토관리사무소

(주)명성엔지니어링

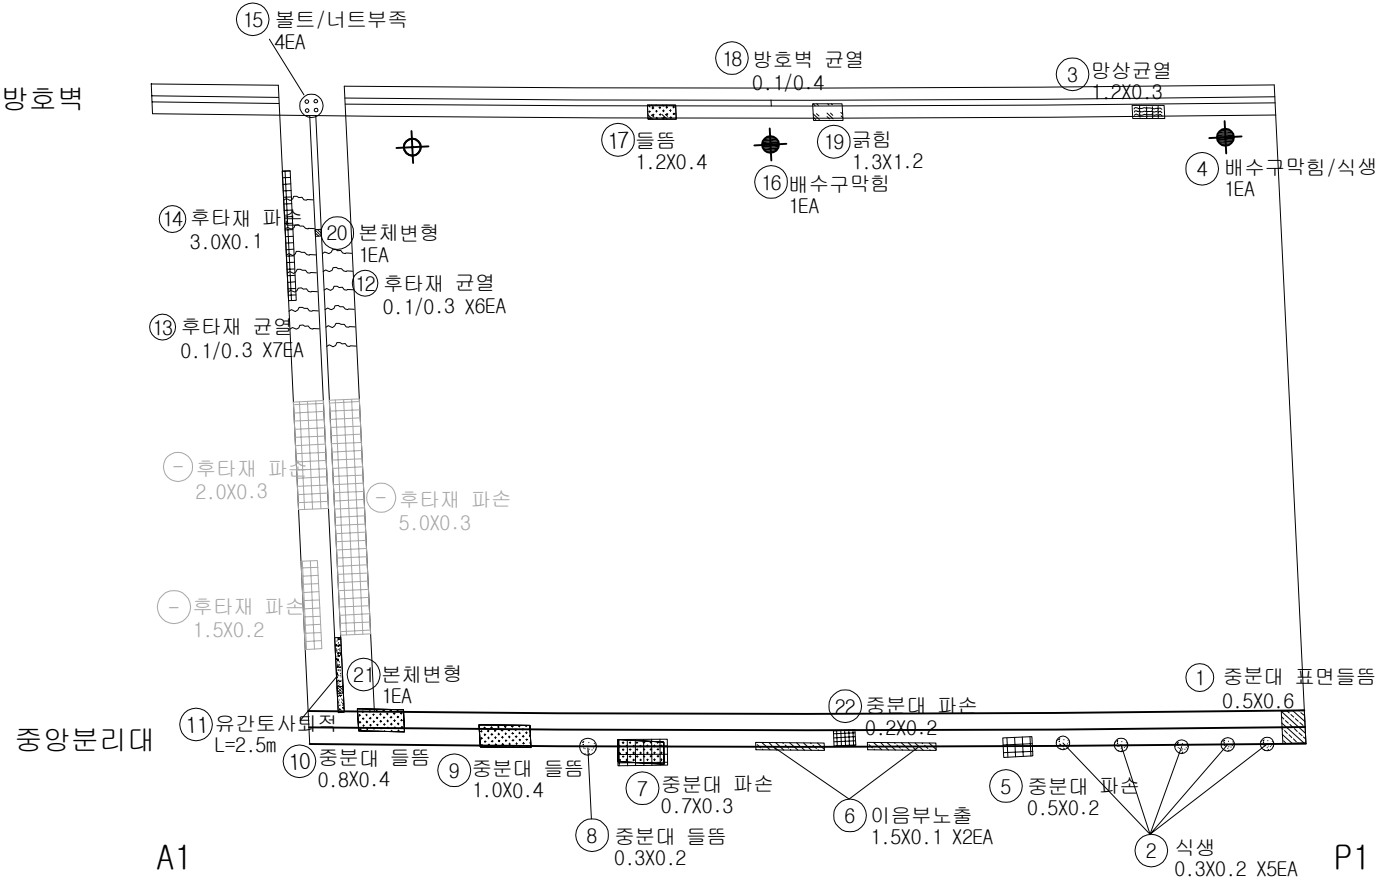
발주처  
수원국토관리사무소용역명  
2024년 국도38호선 이동교(상) 등 3개소  
정밀안전점검 및 2종 성능평가용역도면명  
이동교(하) 바닥판상면 S1도면번호  
01

| 번호 | 구분 | 부재 | 손상내용 | 손상현황 | | | | | | 비고 |
|---|---|---|---|---|---|---|---|---|---|---|
| 1 | 기존 | 중분대 | 중분대 표면들뜸 | | 0.5 | 0.6 | 1 | 0.30 | m <sup>2</sup> | |
| 2 | 기존 | 중분대 | 식생 | | 0.3 | 0.2 | 5 | 0.30 | m <sup>2</sup> | |
| 3 | 기존 | 방호벽 | 방상균열 | | 1.2 | 0.3 | 1 | 0.36 | m <sup>2</sup> | |
| 4 | 기존 | 배수시설 | 배수구 막힘 / 식생 | | | | 1 | 1.00 | EA | |
| 5 | 기존 | 중분대 | 파손 | | 0.5 | 0.2 | 1 | 0.10 | m <sup>2</sup> | |
| 6 | 기존 | 중분대 | 이음부 노출 | | 1.5 | 0.1 | 2 | 0.30 | m <sup>2</sup> | |
| 7 | 기존 | 중분대 | 중분대 파손 | | 0.7 | 0.3 | 1 | 0.21 | m <sup>2</sup> | |
| 8 | 기존 | 중분대 | 중분대 들뜸 | | 0.3 | 0.2 | 1 | 0.06 | m <sup>2</sup> | |
| 9 | 기존 | 중분대 | 중분대 들뜸 | | 1.0 | 0.4 | 1 | 0.40 | m <sup>2</sup> | |
| 10 | 기존 | 중분대 | 중분대 들뜸 | | 0.8 | 0.4 | 1 | 0.32 | m <sup>2</sup> | |
| 11 | 기존 | 신축이음 | 유간토사퇴적 | | 2.5 | | 1 | 2.50 | m | |
| 12 | 기존 | 신축이음 | 후타재 균열 | 0.1 | 0.3 | | 6 | 1.80 | m | |
| 13 | 기존 | 신축이음 | 후타재 균열 | 0.1 | 0.3 | | 7 | 2.10 | m | |
| 14 | 기존 | 신축이음 | 후타재 파손 | | 3.0 | 0.1 | 1 | 0.30 | m <sup>2</sup> | |
| 15 | 기존 | 신축이음 | 볼트 / 너트 부족 | | | | 4 | 4.00 | EA | |
| 16 | 기존 | 배수시설 | 배수구 막힘 | | | | 1 | 1.00 | EA | |
| 17 | 기존 | 방호벽 | 들뜸 | | 1.2 | 0.4 | 1 | 0.48 | m <sup>2</sup> | |
| 18 | 기존 | 방호벽 | 방호벽 균열 | 0.1 | 0.4 | | 1 | 0.40 | m | |
| 19 | 기존 | 방호벽 | 균열 | | 1.3 | 1.2 | 1 | 1.56 | m <sup>2</sup> | |
| 20 | 기존 | 신축이음 | 본체 변형 | | | | 1 | 1.00 | EA | |
| 21 | 기존 | 신축이음 | 본체 변형 | | | | 1 | 1.00 | EA | |
| 22 | 기존 | 중분대 | 중분대 파손 | | 0.2 | 0.2 | 1 | 0.04 | m <sup>2</sup> | |

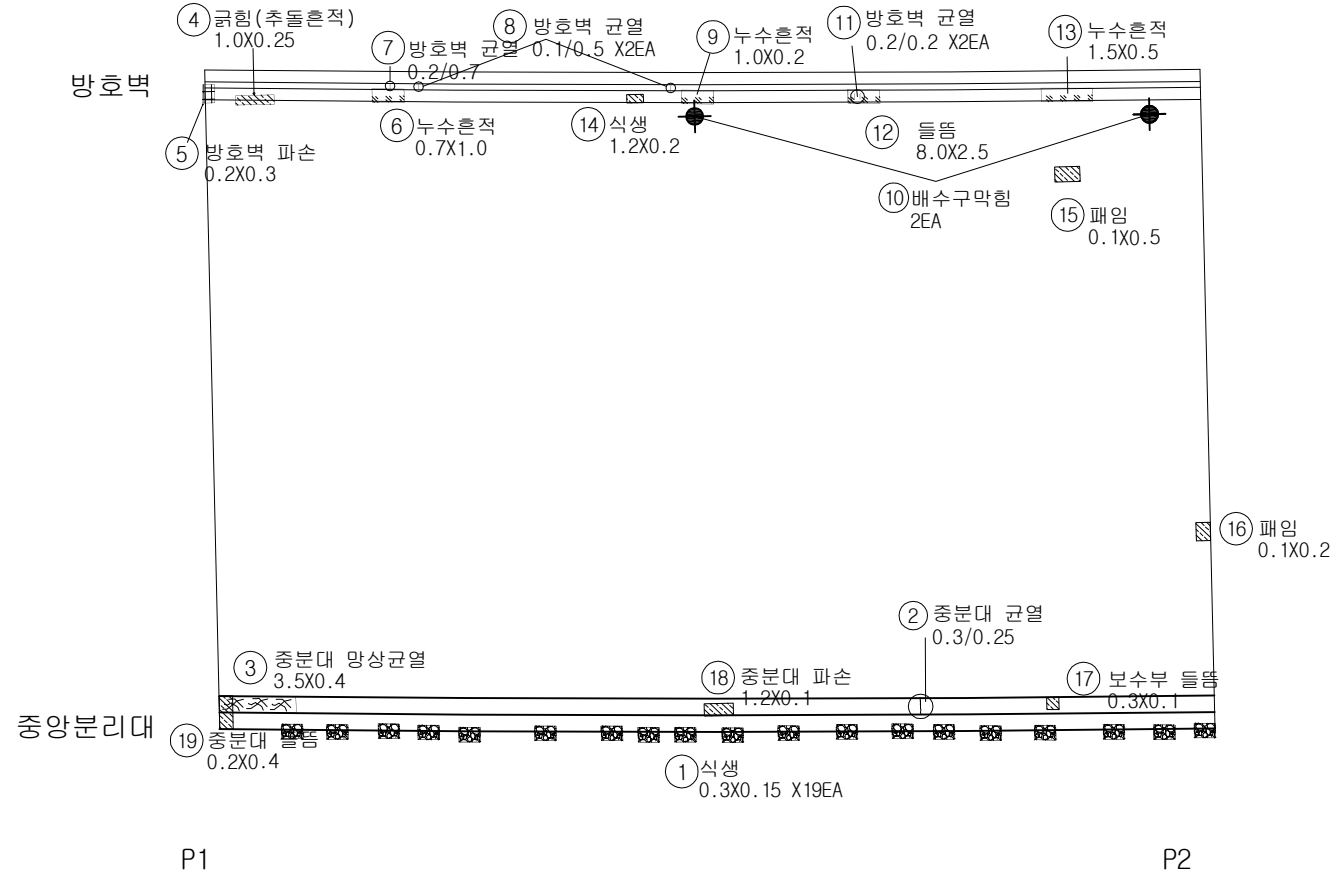
발 주 처  
수원국토관리사무소용역명  
2024년 국도38호선 이동교(상) 등 3개소  
정밀안전점검 및 2종 성능평가용역도면명  
이동교(하) 바닥판상면 S2도면번호  
02

| 번호 | 구분 | 부재 | 손상내용 | 손상현황 | | | | | | 비 고 |
|---|---|---|---|---|---|---|---|---|---|---|
| 1 | 기존 | 중분대 | 식생 | | 0.3 | 0.15 | 19 | 0.86 | m <sup>2</sup> | |
| 2 | 기존 | 중분대 | 중분대 균열 | 0.3 | 0.25 | | 1 | 0.25 | m | |
| 3 | 기존 | 중분대 | 중분대 망상균열 | | 3.5 | 0.4 | 1 | 1.40 | m <sup>2</sup> | |
| 4 | 기존 | 방호벽 | 균열(추돌흔적) | | 1.0 | 0.25 | 1 | 0.25 | m <sup>2</sup> | |
| 5 | 기존 | 방호벽 | 방호벽 파손 | | 0.2 | 0.3 | 1 | 0.06 | m <sup>2</sup> | |
| 6 | 기존 | 방호벽 | 누수흔적 | | 0.7 | 1.0 | 1 | 0.70 | m <sup>2</sup> | |
| 7 | 기존 | 방호벽 | 방호벽 균열 | 0.2 | 0.7 | | 1 | 0.70 | m | |
| 8 | 기존 | 방호벽 | 방호벽 균열 | 0.1 | 0.5 | | 2 | 1.00 | m | |
| 9 | 기존 | 방호벽 | 누수흔적 | | 1.0 | 0.2 | 1 | 0.20 | m <sup>2</sup> | |
| 10 | 기존 | 배수시설 | 배수구 막힘 | | | | 2 | 2.00 | EA | |
| 11 | 기존 | 방호벽 | 방호벽 균열 | 0.2 | 0.2 | | 2 | 0.40 | m | |
| 12 | 기존 | 방호벽 | 들뜸 | | 0.5 | 0.4 | 1 | 0.20 | m <sup>2</sup> | |
| 13 | 기존 | 방호벽 | 누수흔적 | | 1.5 | 0.5 | 1 | 0.75 | m <sup>2</sup> | |
| 14 | 기존 | 방호벽 | 식생 | | 1.2 | 0.2 | 1 | 0.24 | m <sup>2</sup> | |
| 15 | 기존 | 교면포장 | 패임 | | 0.1 | 0.5 | 1 | 0.05 | m <sup>2</sup> | |
| 16 | 기존 | 교면포장 | 패임 | | 0.1 | 0.2 | 1 | 0.02 | m <sup>2</sup> | |
| 17 | 기존 | 중분대 | 보수부 들뜸 | | 0.3 | 0.1 | 1 | 0.03 | m <sup>2</sup> | |
| 18 | 기존 | 중분대 | 중분대 파손 | | 1.2 | 0.1 | 1 | 0.12 | m <sup>2</sup> | |
| 19 | 기존 | 중분대 | 중분대 들뜸 | | 0.2 | 0.4 | 1 | 0.08 | m <sup>2</sup> | |

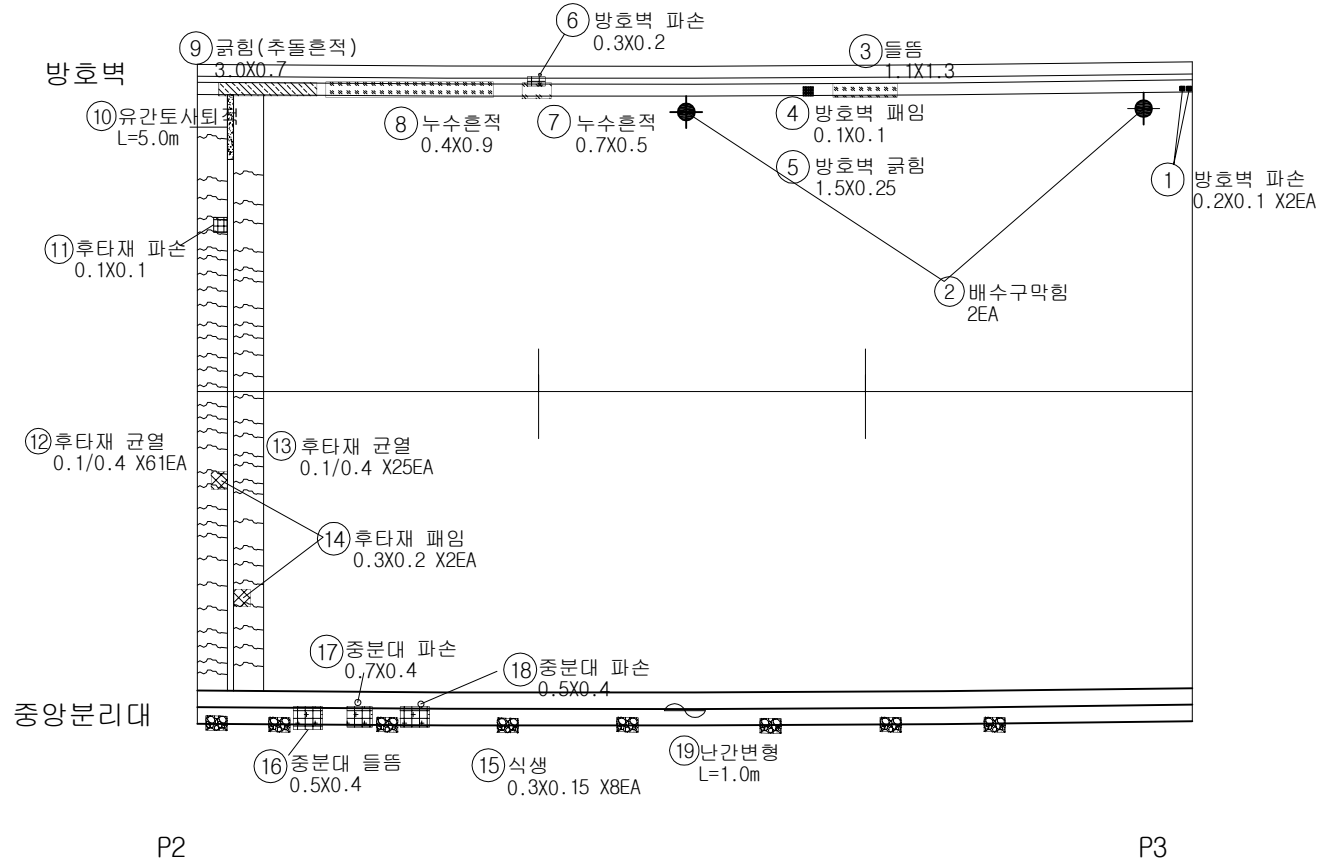
발 주 처  
수원국토관리사무소용역명  
2024년 국도38호선 이동교(상) 등 3개소  
정밀안전점검 및 2종 성능평가용역도면명  
이동교(하) 바닥판상면 S3도면번호  
03

| 번호 | 구분 | 부재 | 손상내용 | 손상현황 | | | | | | 비 고 |
|---|---|---|---|---|---|---|---|---|---|---|
| 1 | 기존 | 방호벽 | 방호벽 파손 | | 0.2 | 0.1 | 2 | 0.04 | m <sup>2</sup> | |
| 2 | 기존 | 배수시설 | 배수구 막힘 | | | | 2 | 2.00 | EA | |
| 3 | 기존 | 방호벽 | 돌출 | | 1.1 | 1.3 | 1 | 1.43 | m <sup>2</sup> | |
| 4 | 기존 | 방호벽 | 방호벽 패임 | | 0.1 | 0.1 | 1 | 0.01 | m <sup>2</sup> | |
| 5 | 기존 | 방호벽 | 방호벽 균형 | | 1.5 | 0.25 | 1 | 0.38 | m <sup>2</sup> | |
| 6 | 기존 | 방호벽 | 방호벽 파손 | | 0.3 | 0.2 | 1 | 0.06 | m <sup>2</sup> | |
| 7 | 기존 | 방호벽 | 누수흔적 | | 0.7 | 0.5 | 1 | 0.35 | m <sup>2</sup> | |
| 8 | 기존 | 방호벽 | 누수흔적 | | 0.4 | 0.9 | 1 | 0.36 | m <sup>2</sup> | |
| 9 | 기존 | 방호벽 | 균형(추돌흔적) | | 3.0 | 0.7 | 1 | 2.10 | m <sup>2</sup> | |
| 10 | 기존 | 신축이음 | 유간토사외적 | | 5.0 | | 1 | 5.00 | m | |
| 11 | 기존 | 신축이음 | 후타재 파손 | | 0.1 | 0.1 | 1 | 0.01 | m <sup>2</sup> | |
| 12 | 기존 | 신축이음 | 후타재 균열 | 0.1 | 0.4 | | 61 | 24.40 | m | |
| 13 | 기존 | 신축이음 | 후타재 균열 | 0.1 | 0.4 | | 25 | 10.00 | m | |
| 14 | 기존 | 신축이음 | 후타재 패임 | | 0.3 | 0.2 | 2 | 0.12 | m <sup>2</sup> | |
| 15 | 기존 | 중분대 | 식생 | | 0.3 | 0.15 | 8 | 0.36 | m <sup>2</sup> | |
| 16 | 기존 | 중분대 | 중분대 돌출 | | 0.5 | 0.4 | 1 | 0.20 | m <sup>2</sup> | |
| 17 | 기존 | 중분대 | 중분대 파손 | | 0.7 | 0.4 | 1 | 0.28 | m <sup>2</sup> | |
| 18 | 기존 | 중분대 | 중분대 파손 | | 0.5 | 0.4 | 1 | 0.20 | m <sup>2</sup> | |
| 19 | 기존 | 중분대 | 난간변형 | | 1.0 | | 1 | 1.00 | m | |

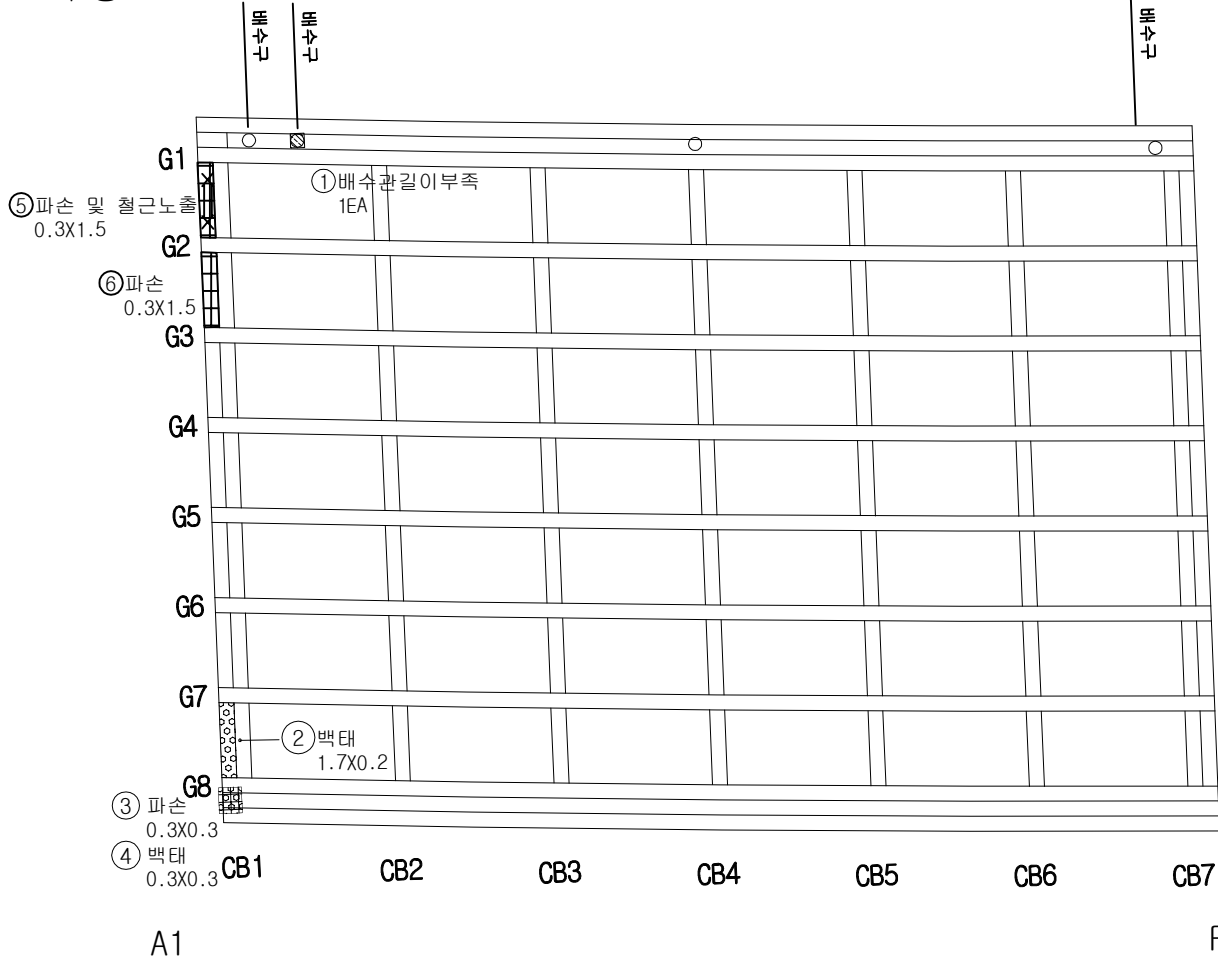
| 도 면 명 | 이동교(하) 바닥판하면 S1 |

| 번호 | 구분 | 부재 | 손상내용 | 손상현황 | | | | | | 비 고 |
|---|---|---|---|---|---|---|---|---|---|---|
| 1 | 기존 | 배수시설 | 배수관 길이부족 | | | | 1 | 1.00 | EA | |
| 2 | 기존 | 바닥판 | 백태 | | 1.7 | 0.2 | 1 | 0.34 | m² | |
| 3 | 기존 | 바닥판 | 파손 | | 0.3 | 0.3 | 1 | 0.09 | m² | |
| 4 | 기존 | 바닥판 | 백태 | | 0.3 | 0.3 | 1 | 0.09 | m² | |
| 5 | 24상 | 바닥판 | 파손 및 철근노출 | | 0.3 | 1.5 | 1 | 0.45 | m² | |
| 6 | 24상 | 바닥판 | 파손 | | 0.3 | 1.5 | 1 | 0.45 | m² | |

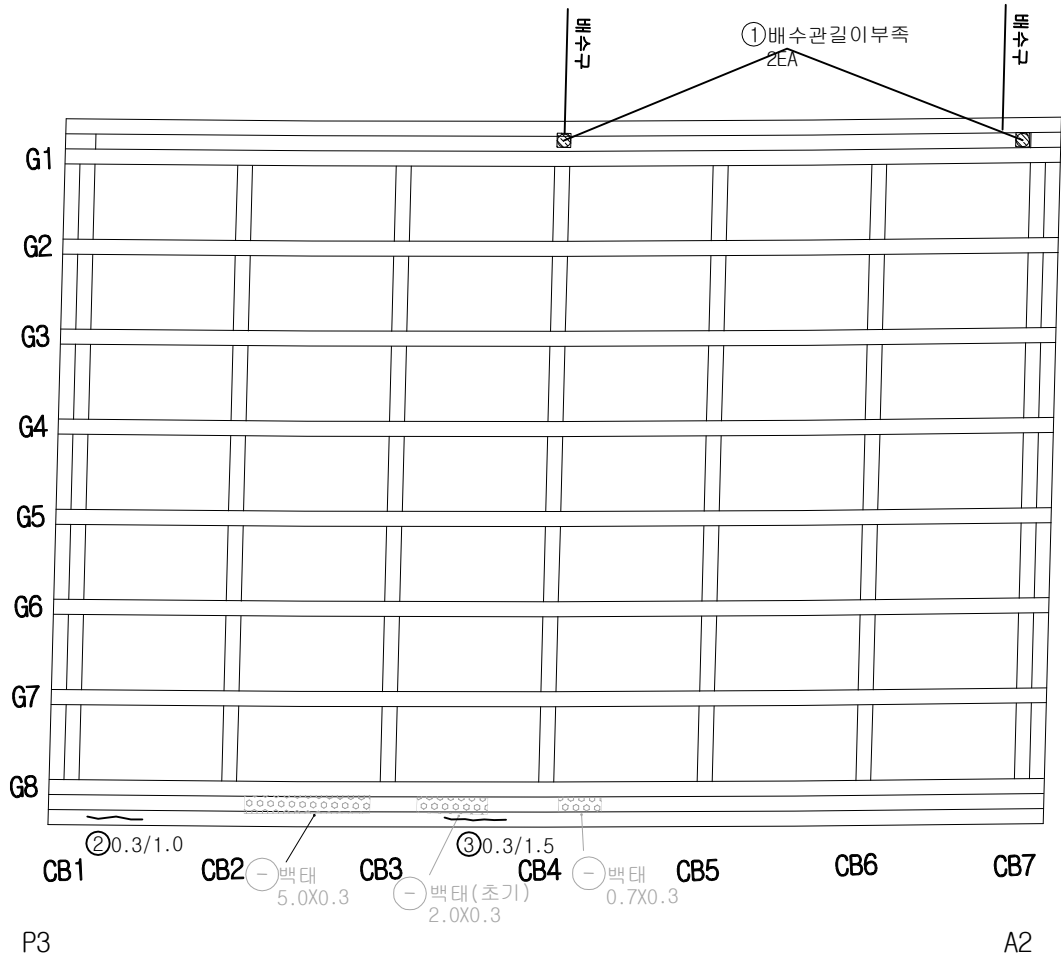
| 도면명 | 이동교(하) 바닥판하면 S4 |

| 번호 | 구분 | 부재 | 손상내용 | 손상현황 | | | | | | 비고 |
|---|---|---|---|---|---|---|---|---|---|---|
| 1 | 기초 | 배수시설 | 배수관 길이 부족 | | | | 2 | 2.00 | EA | |
| 2 | 24상 | 바닥판 | 균열(0.3mm이상) | 0.3 | 1.0 | | 1 | 1.00 | m | |
| 3 | 24상 | 바닥판 | 균열(0.3mm이상) | 0.3 | 1.5 | | 1 | 1.50 | m | |

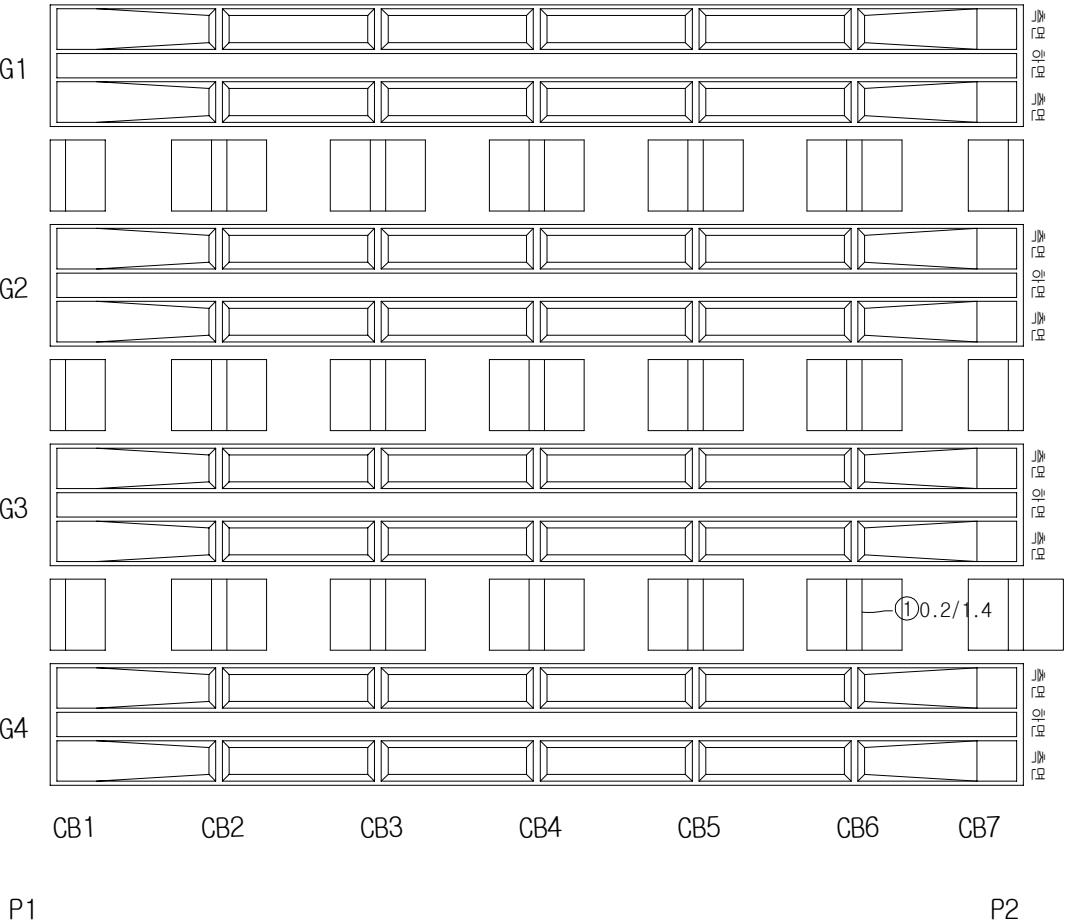
| 번호 | 구분 | 부재 | 손상내용 | 손상현황 | | | | | | 비고 |
|---|---|---|---|---|---|---|---|---|---|---|
| 1 | 기본 | 가로보 | 균열(0.3mm미만) | 0.2 | 1.4 | | 1 | 1.40 | m | |

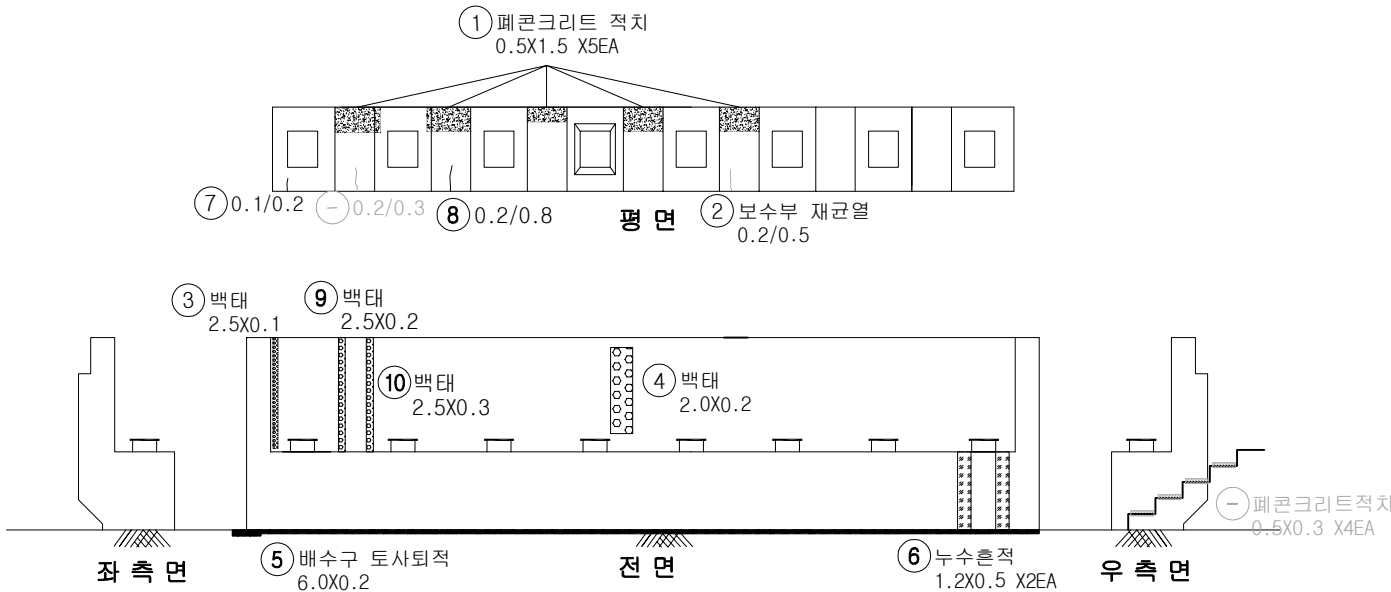
| 번호 | 구분 | 부재 | 손상내용 | 손상현황 | | | | | | 비고 |
|---|---|---|---|---|---|---|---|---|---|---|
| 2 | 기존 | 교대 | 보수부 재균열 | 0.2 | 0.5 | | 1 | 0.50 | m | |
| 6 | 기존 | 교대 | 누수흔적 | | 1.2 | 0.5 | 2 | 1.20 | m² | |
| 7 | 기존 | 교대 | 균열(0.3mm미만) | 0.1 | 0.2 | | 1 | 0.20 | m | |
| 8 | 기존 | 교대 | 균열(0.3mm미만) | 0.2 | 0.8 | | 1 | 0.80 | m | |

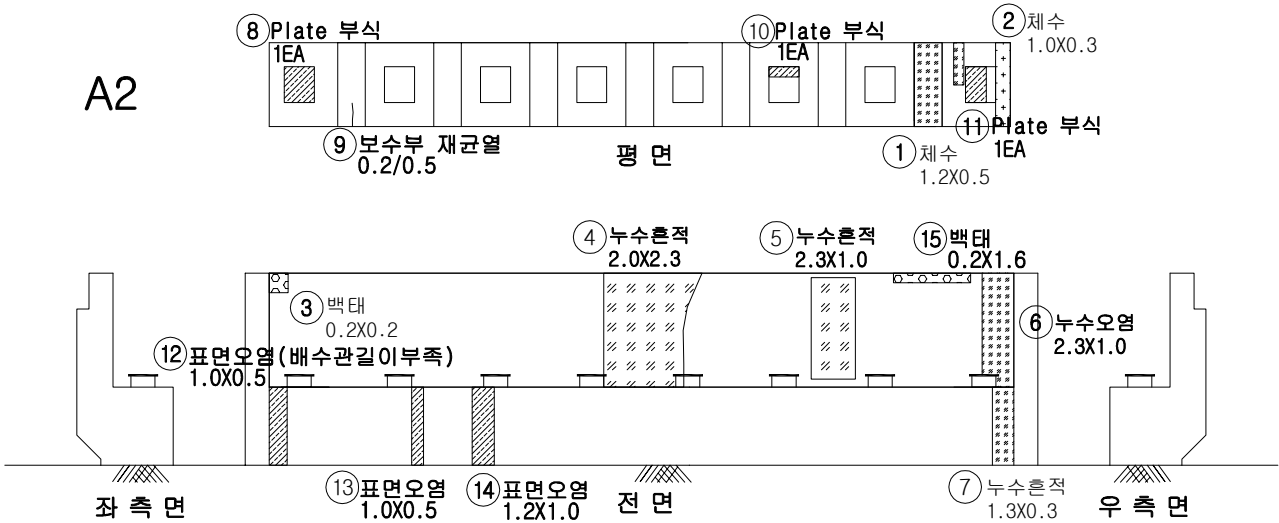
A2

| 번호 | 구분 | 부재 | 손상내용 | 손상현황 | | | | | | 비고 |
|---|---|---|---|---|---|---|---|---|---|---|
| 4 | 기존 | 교대 | 누수흔적 | | 2.0 | 2.3 | 1 | 4.60 | m <sup>2</sup> | |
| 5 | 기존 | 교대 | 누수흔적 | | 2.3 | 1.0 | 1 | 2.30 | m <sup>2</sup> | |
| 6 | 기존 | 교대 | 누수오염 | | 2.5 | 1.0 | 1 | 2.50 | m <sup>2</sup> | |
| 7 | 기존 | 교대 | 누수흔적 | | 1.3 | 0.3 | 1 | 0.39 | m <sup>2</sup> | |
| 8 | 기존 | 교량받침 | Plate 부식 | | | | 1 | 1.00 | EA | |
| 9 | 기존 | 교대 | 보수부 재균열 | 0.2 | 0.5 | | 1 | 0.50 | m | |
| 10 | 기존 | 교량받침 | Plate 부식 | | | | 1 | 1.00 | EA | |
| 11 | 기존 | 교량받침 | Plate 부식 | | | | 1 | 1.00 | EA | |

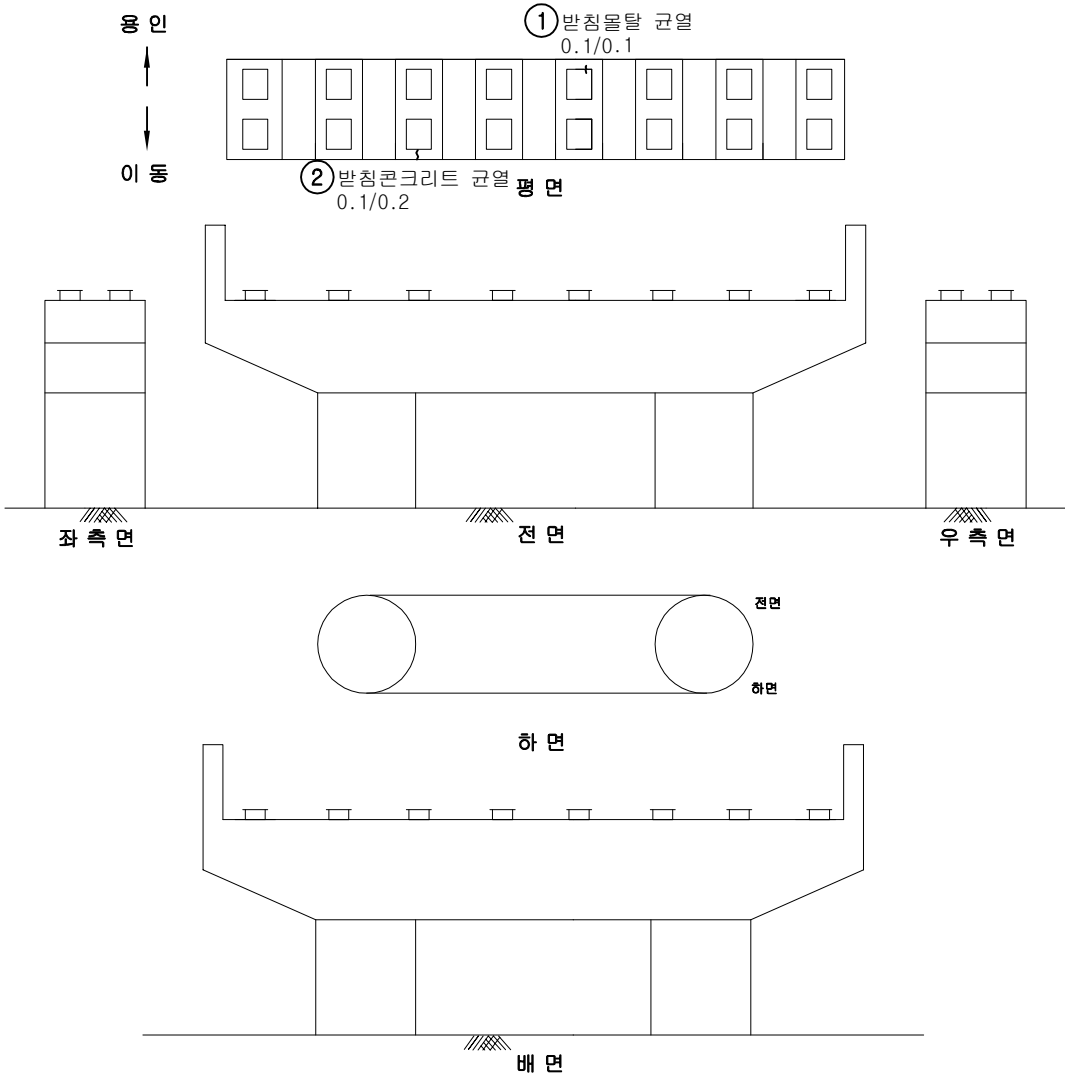
| 번호 | 구분 | 부재 | 손상내용 | 손상현황 | | | | | | 비고 |
|---|---|---|---|---|---|---|---|---|---|---|
| 1 | 24상 | 교량받침 | 받침물탈 균열 | 0.1 | 0.1 | | 1 | 0.10 | m | |
| 2 | 24상 | 교량받침 | 받침콘크리트 균열 | 0.1 | 0.2 | | 1 | 0.20 | m | |

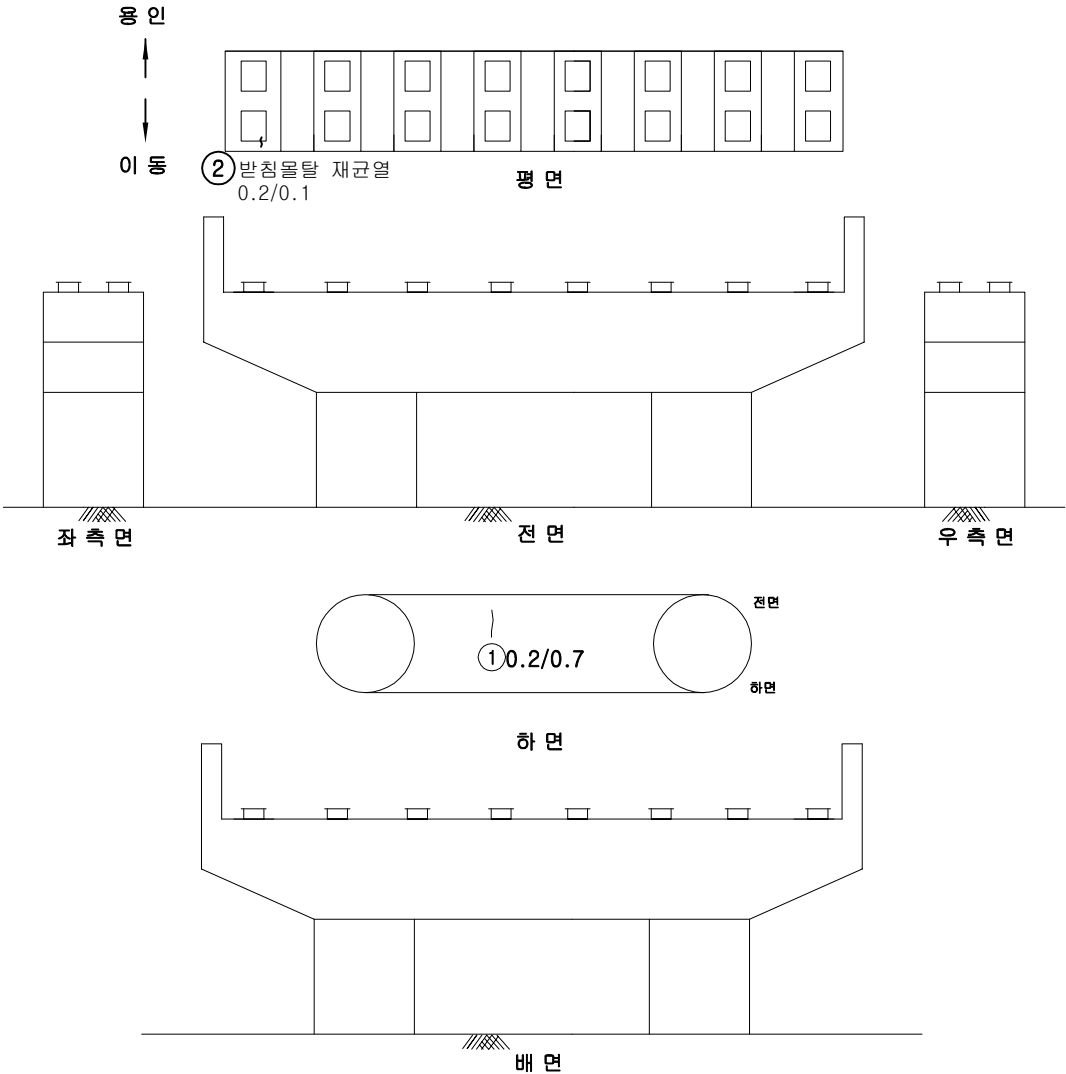
| 번호 | 구분 | 부재 | 손상내용 | 손상현황 | | | | | | 비고 |
|---|---|---|---|---|---|---|---|---|---|---|
| 1 | 기초 | 교각 | 균열(0.3mm미만) | 0.2 | 0.7 | | 1 | 0.70 | m | |
| 2 | 24상 | 교량방침 | 반침몰탈 재균열 | 0.2 | 0.1 | | 1 | 0.10 | m | |

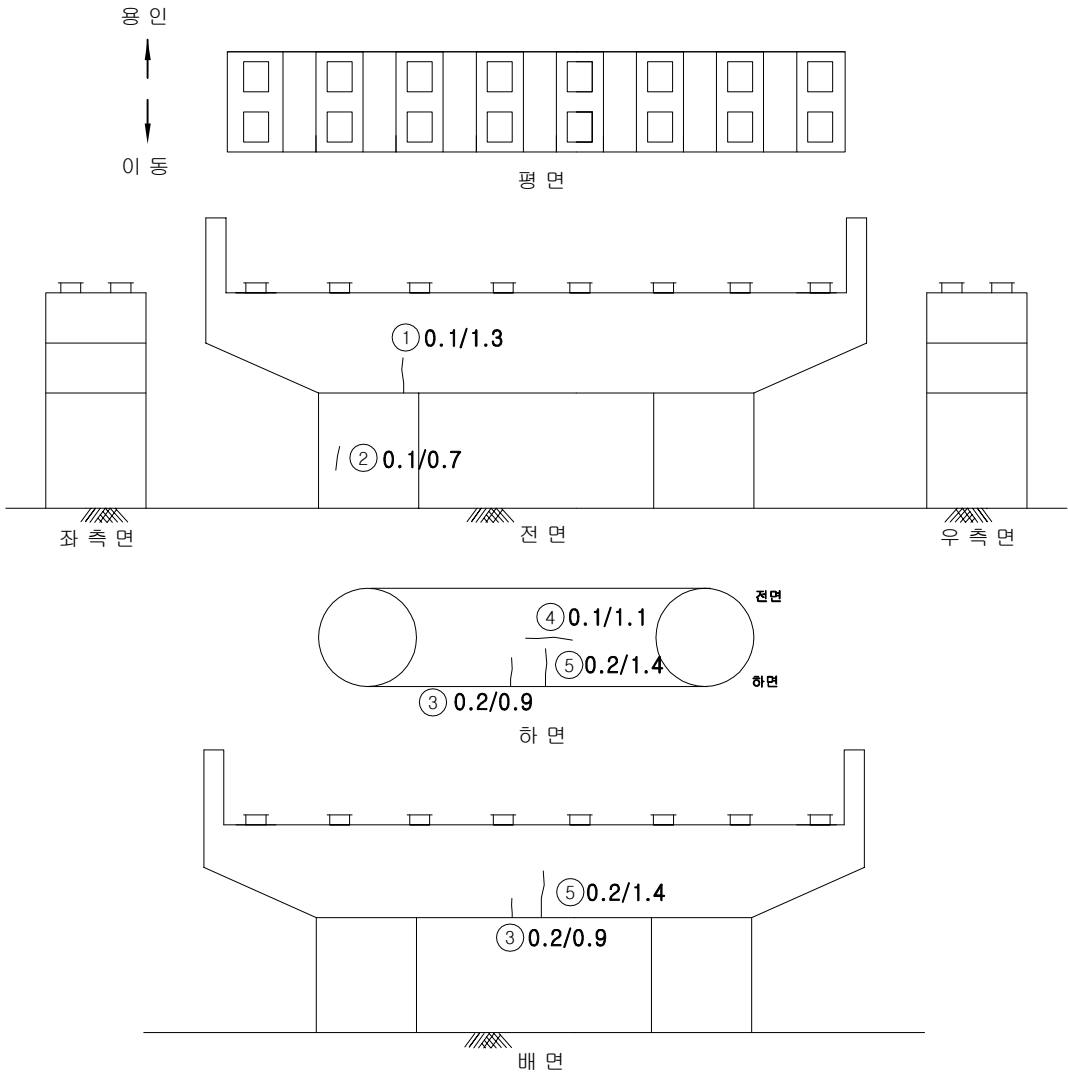
| 번호 | 구분 | 부재 | 손상내용 | 손상현황 | | | | | | 비고 |
|---|---|---|---|---|---|---|---|---|---|---|
| 1 | 기초 | 교각 | 균열(0.3mm미만) | 0.1 | 1.3 | | 1 | 1.30 | m | |
| 2 | 기초 | 교각 | 균열(0.3mm미만) | 0.1 | 0.7 | | 1 | 0.70 | m | |
| 3 | 기초 | 교각 | 균열(0.3mm미만) | 0.2 | 0.9 | | 1 | 0.90 | m | |
| 4 | 기초 | 교각 | 균열(0.3mm미만) | 0.1 | 1.1 | | 1 | 1.10 | m | |
| 5 | 기초 | 교각 | 균열(0.3mm미만) | 0.2 | 1.4 | | 1 | 1.40 | m | |
