# 2024년 국도38호선 이동교(상) 등 3개소 정밀안전점검 및 2종 성능평가용역

## 외관조사망도 ( 동향교 )

수원국토관리사무소

(주)명성엔지니어링

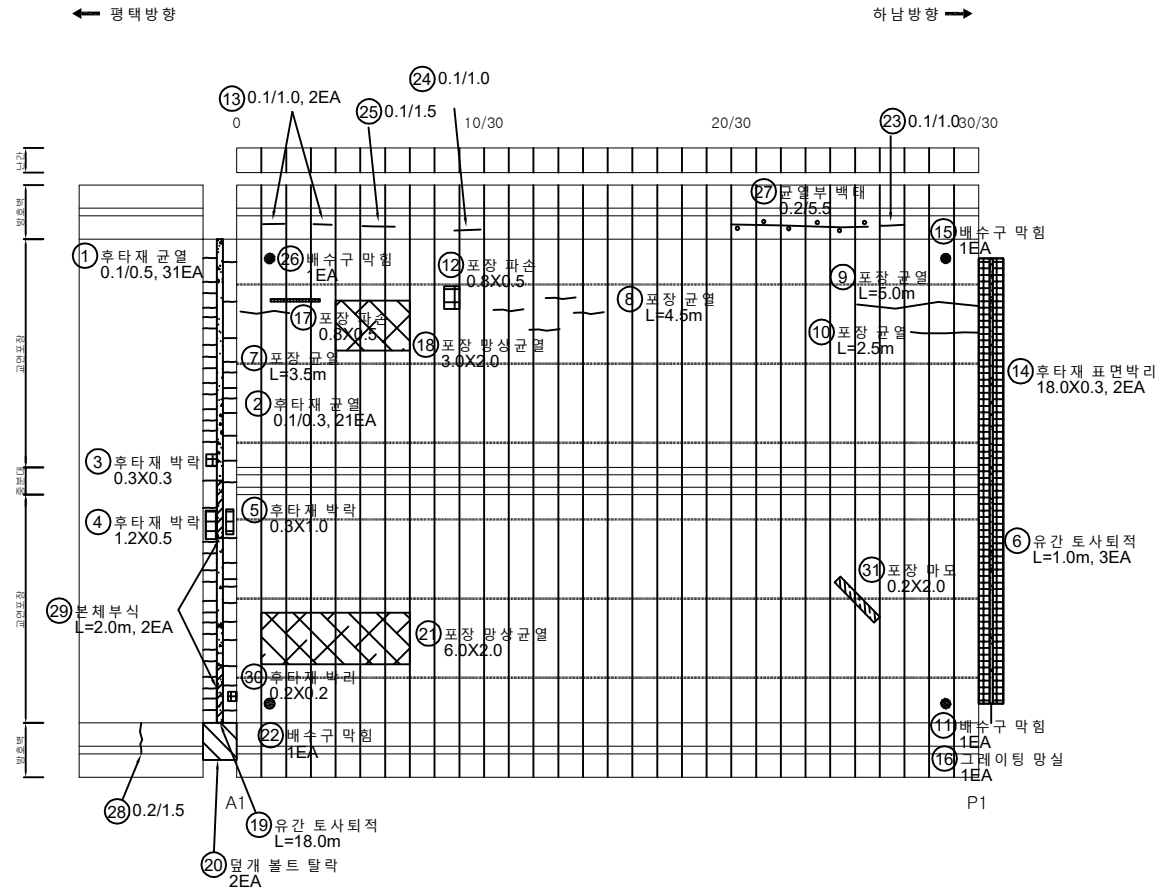
ID : 동향교 바닥판상면 S1

| 번호 | 구분 | 부재 | 손상내용 | 손상현황 | | | | | | 비고 |
|---|---|---|---|---|---|---|---|---|---|---|
| 1 | 기존 | 신축이음 | 후타재 균열 | 0.1 | 0.5 | | 31 | 15.50 | m | |
| 2 | 기존 | 신축이음 | 후타재 균열 | 0.1 | 0.3 | | 21 | 6.30 | m | |
| 3 | 기존 | 신축이음 | 후타재 박락 | | 0.3 | 0.3 | 1 | 0.09 | ㎡ | |
| 4 | 기존 | 신축이음 | 후타재 박락 | | 1.2 | 0.5 | 1 | 0.60 | ㎡ | |
| 5 | 기존 | 신축이음 | 후타재 박락 | | 0.3 | 1.0 | 1 | 0.30 | ㎡ | |
| 6 | 기존 | 신축이음 | 유간 토사퇴적 | | 1.0 | | 3 | 3.00 | m | |
| 7 | 기존 | 교면포장 | 포장 균열 | | 3.5 | | 1 | 3.50 | m | |
| 8 | 기존 | 교면포장 | 포장 균열 | | 4.5 | | 1 | 4.50 | m | |
| 9 | 기존 | 교면포장 | 포장 균열 | | 5.0 | | 1 | 5.00 | m | |
| 10 | 기존 | 교면포장 | 포장 균열 | | 2.5 | | 1 | 2.50 | m | |
| 11 | 기존 | 배수시설 | 배수구 막힘 | | | | 1 | 1.00 | EA | |
| 12 | 기존 | 교면포장 | 포장 파손 | | 0.8 | 0.5 | 1 | 0.40 | ㎡ | |
| 13 | 기존 | 방호벽 | 균열(0.3mm미만) | 0.1 | 1.0 | | 2 | 2.00 | m | |
| 14 | 기존 | 신축이음 | 후타재 표면박리 | | 18.0 | 0.3 | 2 | 10.80 | ㎡ | |
| 15 | 기존 | 배수시설 | 배수구 막힘 | | | | 1 | 1.00 | EA | |
| 16 | 기존 | 배수시설 | 그레이팅 망실 | | | | 1 | 1.00 | EA | |
| 17 | 기존 | 교면포장 | 포장 파손 | | 0.8 | 0.5 | 1 | 0.40 | ㎡ | |
| 18 | 기존 | 교면포장 | 포장 양상균열 | | 3.0 | 2.0 | 1 | 6.00 | ㎡ | |
| 19 | 기존 | 신축이음 | 유간 토사퇴적 | | 18.0 | | 1 | 18.00 | m | |
| 20 | 기존 | 신축이음 | 덮개 볼트 탈락 | | | | 2 | 2.00 | EA | |
| 21 | 기존 | 교면포장 | 포장 양상균열 | | 6.0 | 2.0 | 1 | 12.00 | ㎡ | |
| 23 | 기존 | 방호벽 | 균열(0.3mm미만) | 0.1 | 1.0 | | 1 | 1.00 | m | |
| 24 | 기존 | 방호벽 | 균열(0.3mm미만) | 0.1 | 1.0 | | 1 | 1.00 | m | |
| 25 | 기존 | 방호벽 | 균열(0.3mm미만) | 0.1 | 1.5 | | 1 | 1.50 | m | |
| 27 | 기존 | 방호벽 | 균열부 백태 | 0.2 | 5.5 | | 1 | 5.50 | m | |
| 28 | 기존 | 방호벽 | 균열(0.3mm미만) | 0.2 | 1.5 | | 1 | 1.50 | m | |
| 29 | 기존 | 신축이음 | 본체부식 | | 2.0 | | 2 | 4.00 | m | |

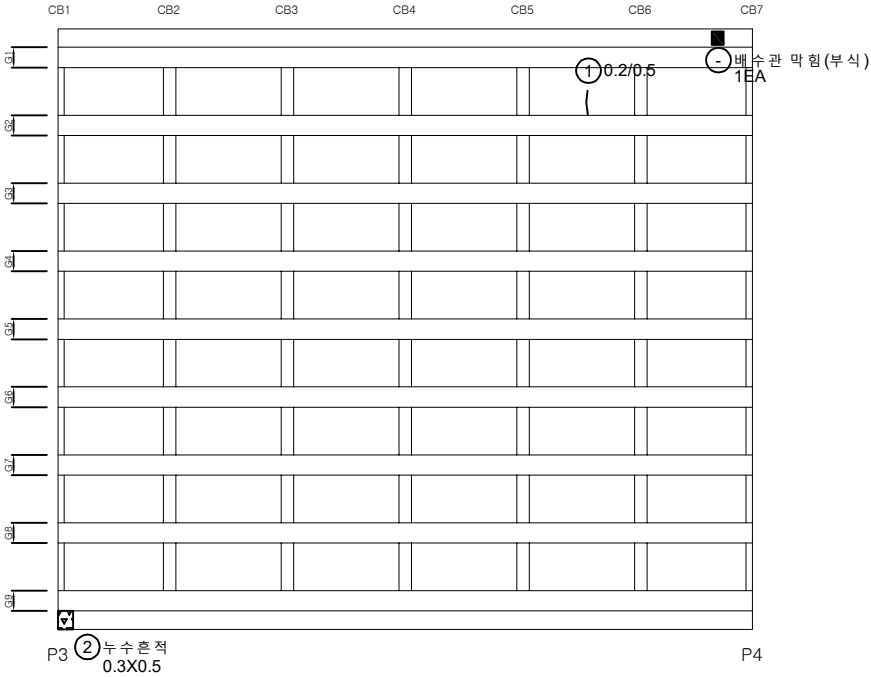
| 누수, 습윤부 | 부식 | 박락 | 도면명<br>동향교 바닥판하면 S4 |

| 번호 | 구분 | 부재 | 손상내용 | 손상현황 | | | | | | 비고 |
|---|---|---|---|---|---|---|---|---|---|---|
| 1 | 기존 | 바닥판 | 균열(0.3mm미만) | 0.2 | 0.5 | | 1 | 0.50 | m | |
| 2 | 기존 | 바닥판 | 누수흔적 | | 0.5 | 0.3 | 1 | 0.15 | m <sup>2</sup> | |
