2024년 국도45호선 칠곡교(내진포함) 등 3개소  
정밀안전점검 및 2종 성능평가용역

외관조사망도  
( 칠곡교 )

수원국토관리사무소

(주)명성엔지니어링

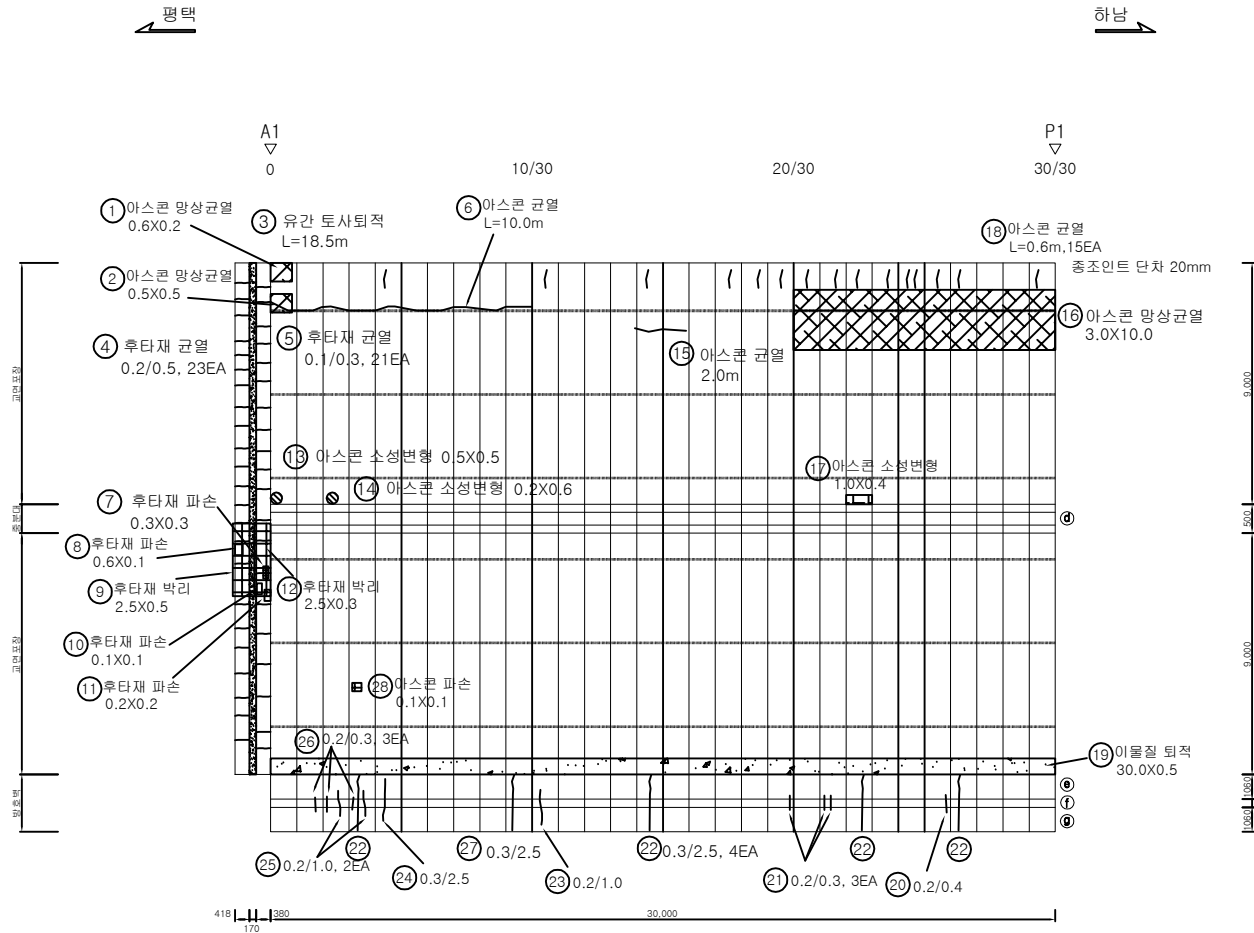
| 번호 | 구분 | 부재 | 손상내용 | 손상현황 | | | | | | 비고 |
|---|---|---|---|---|---|---|---|---|---|---|
| 1 | 기존 | 교면포장 | 아스콘 망상균열 | | 0.2 | 0.6 | 1 | 0.12 | m <sup>2</sup> | |
| 3 | 기존 | 신축이음 | 유간 토사퇴적 | | 18.5 | | 1 | 18.50 | m | |
| 4 | 기존 | 신축이음 | 후타재 균열 | 0.2 | 0.5 | | 23 | 11.50 | m | |
| 9 | 기존 | 신축이음 | 후타재 박리 | 0.5 | 2.5 | 1 | | 1.25 | m <sup>2</sup> | |
| 13 | 기존 | 교면포장 | 아스콘 소성변형 | 0.5 | 0.5 | 1 | | 0.25 | m <sup>2</sup> | |
| 16 | 기존 | 교면포장 | 아스콘 망상균열 | | 10.0 | 3.0 | 1 | 30.00 | m <sup>2</sup> | |
| 22 | 기존 | 방호벽 | 균열(0.3mm이상) | 0.3 | 2.5 | | 4 | 10.00 | m | |

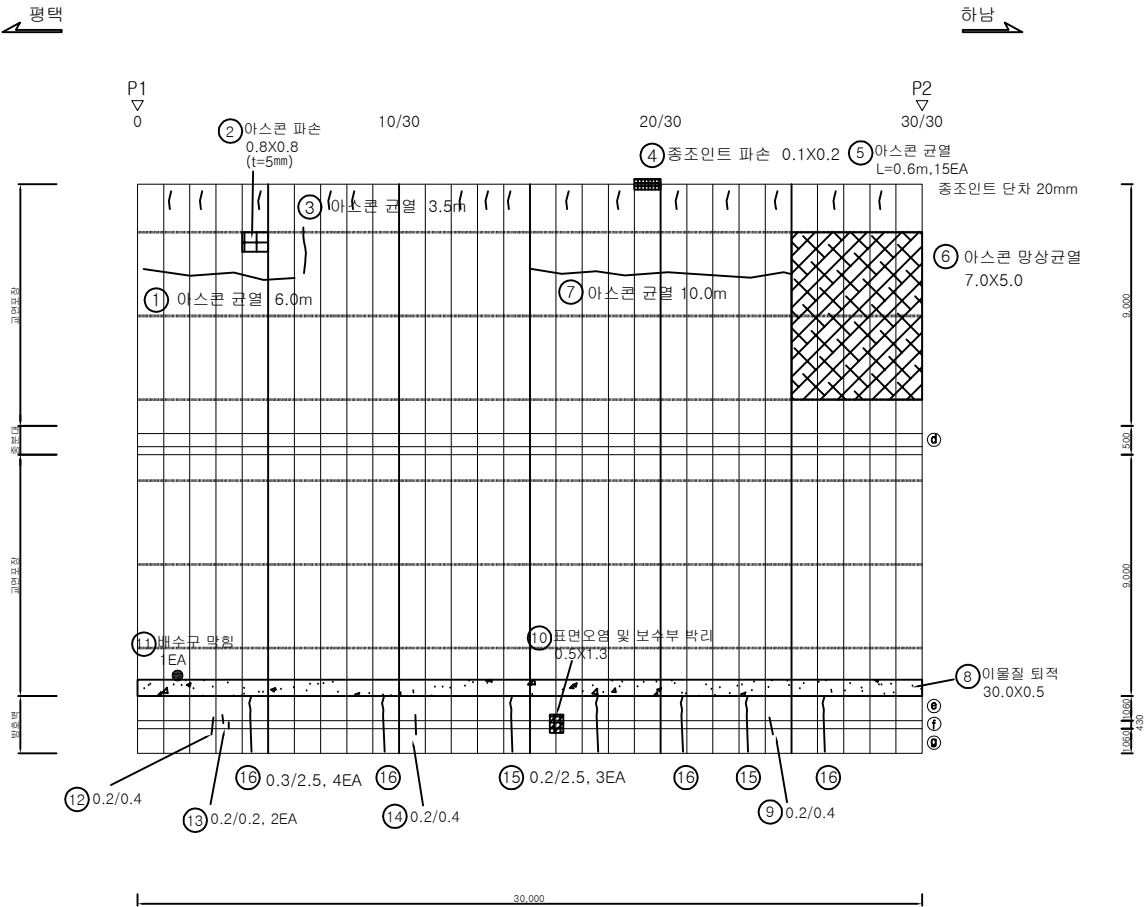
| 번호 | 구분 | 부재 | 손상내용 | 손상현황 | | | | | | 비고 |
|---|---|---|---|---|---|---|---|---|---|---|
| 1 | 기존 | 교면포장 | 아스콘 균열 | | 6.0 | | 1 | 6.00 | m | |
| 6 | 기존 | 교면포장 | 아스콘 망상균열 | | 5.0 | 7.0 | 1 | 35.00 | m <sup>2</sup> | |
| 15 | 기존 | 방호벽 | 균열(0.3mm미만) | 0.2 | 2.5 | | 3 | 7.50 | m | |
| 16 | 기존 | 방호벽 | 균열(0.3mm이상) | 0.3 | 2.5 | | 4 | 10.00 | m | |

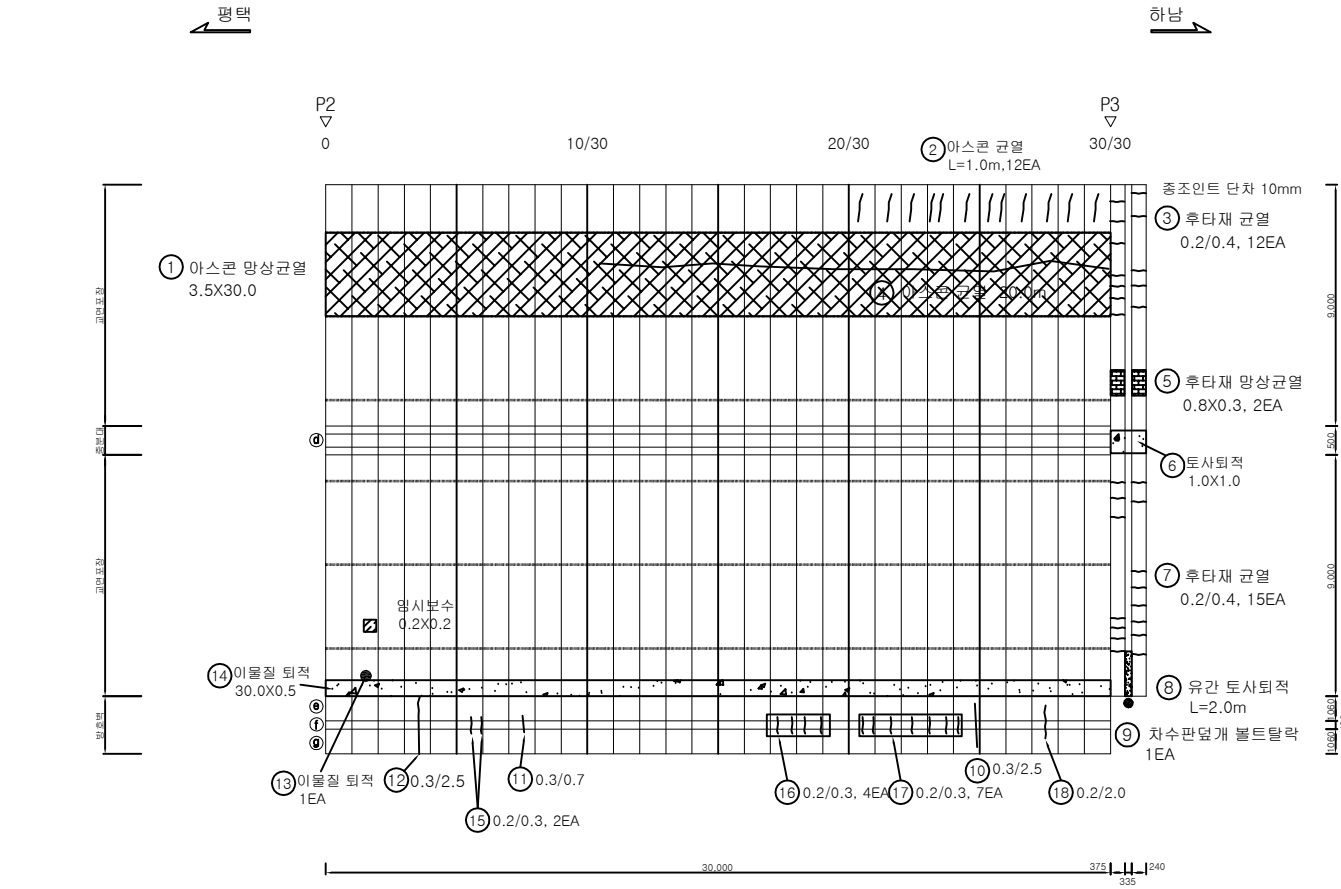
| 번호 | 구분 | 부재 | 손상내용 | 손상현황 | | | | | | 비고 |
|---|---|---|---|---|---|---|---|---|---|---|
| 1 | 기존 | 교면포장 | 아스콘 망상균열 | | 30.0 | 3.5 | 1 | 105.00 | ㎡ | |
| 2 | 기존 | 교면포장 | 아스콘 균열 | | 1.0 | | 12 | 12.00 | m | |
| 3 | 기존 | 신축이음 | 후타재 균열 | 0.2 | 0.4 | | 12 | 4.80 | m | |
| 5 | 기존 | 신축이음 | 후타재 망상균열 | | 0.3 | 0.8 | 2 | 0.48 | ㎡ | |
| 10 | 기존 | 방호벽 | 균열(0.3mm이상) | 0.3 | 2.5 | | 1 | 2.50 | m | |

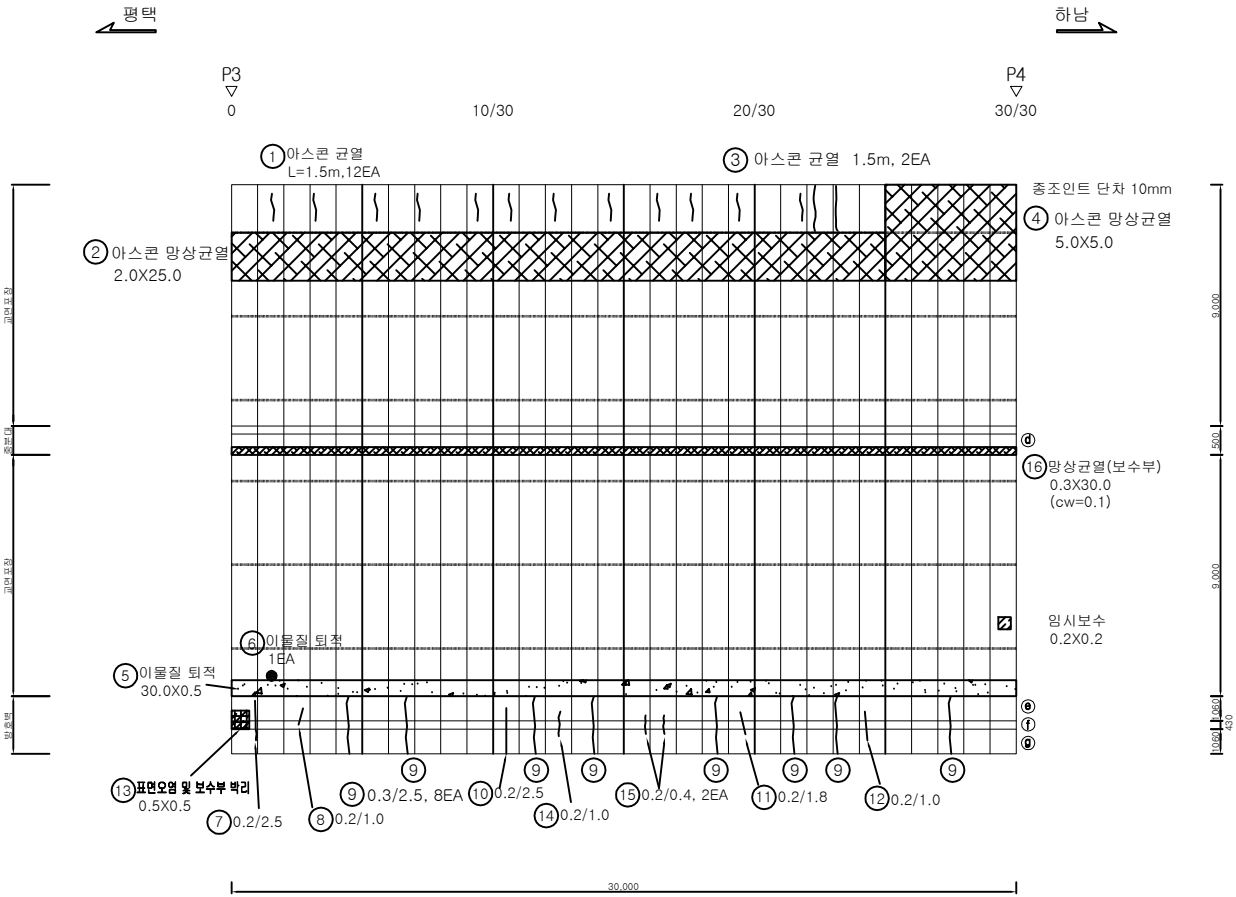
| 번호 | 구분 | 부재 | 손상내용 | 손상현황 | | | | | | 비고 |
|---|---|---|---|---|---|---|---|---|---|---|
| 1 | 기존 | 교면포장 | 아스콘 균열 | | 1.5 | | 12 | 18.00 | m | |
| 2 | 기존 | 교면포장 | 아스콘 망상균열 | | 25.0 | 2.0 | 1 | 50.00 | m <sup>2</sup> | |
| 4 | 기존 | 교면포장 | 아스콘 망상균열 | | 5.0 | 5.0 | 1 | 25.00 | m <sup>2</sup> | |
| 9 | 기존 | 방호벽 | 균열(0.3mm이상) | 0.3 | 2.5 | | 8 | 20.00 | m | |
| 16 | 기존 | 충분대 | 망상균열 | 0.1 | 30.0 | 0.3 | 1 | 9.00 | m <sup>2</sup> | |

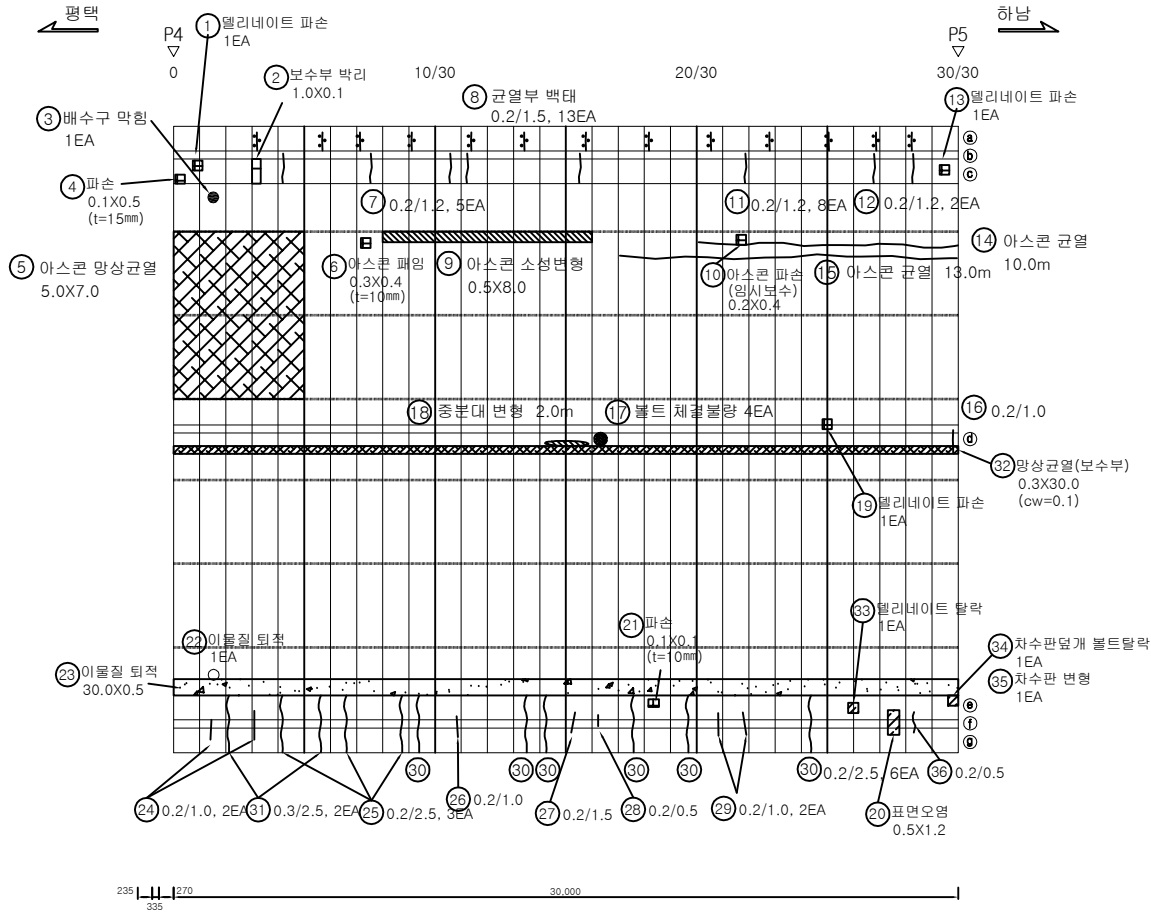
| 번호 | 구분 | 부재 | 손상내용 | 손상현황 | | | | | 비고 |
|---|---|---|---|---|---|---|---|---|---|
| 5 | 기존 | 교면포장 | 아스콘 망상균열 | | 5.0 | 7.0 | 1 | 35.00 | m <sup>2</sup> |
| 8 | 기존 | 방호벽 | 균열부 백태 | 0.2 | 1.5 | | 13 | 19.50 | m |
| 31 | 기존 | 방호벽 | 균열(0.3mm이상) | 0.3 | 2.5 | | 2 | 5.00 | m |
| 32 | 기존 | 중분대 | 망상균열(보수부) | 0.1 | 30.0 | 0.3 | 1 | 9.00 | m <sup>2</sup> |

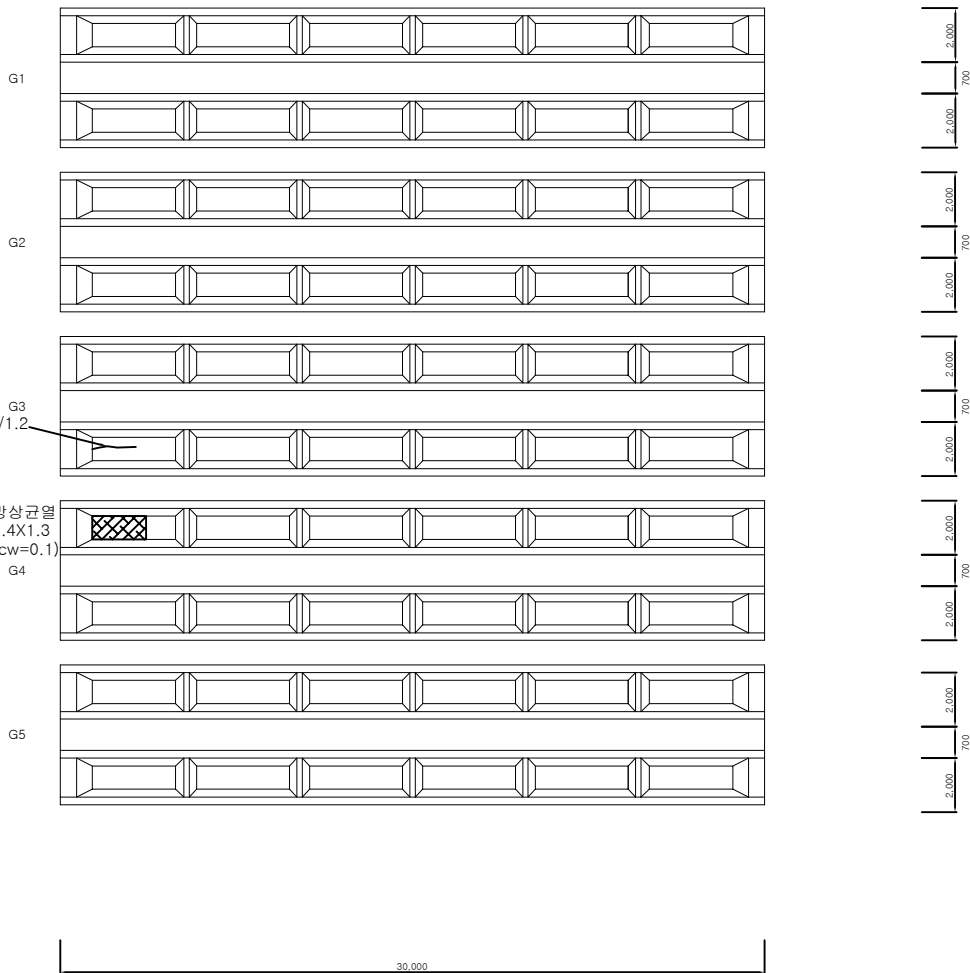
ID : 철국교 거더 외부 (S2-G6~G9)

① 0.1/1.2

② 망상균열  
2.4X1.3  
(cw=0.1)
