2024년 국도45호선 칠곡교(내진포함) 등 3개소  
정밀안전점검 및 2종 성능평가용역

외관조사망도  
(고덕교)

수원국토관리사무소

(주)명성엔지니어링

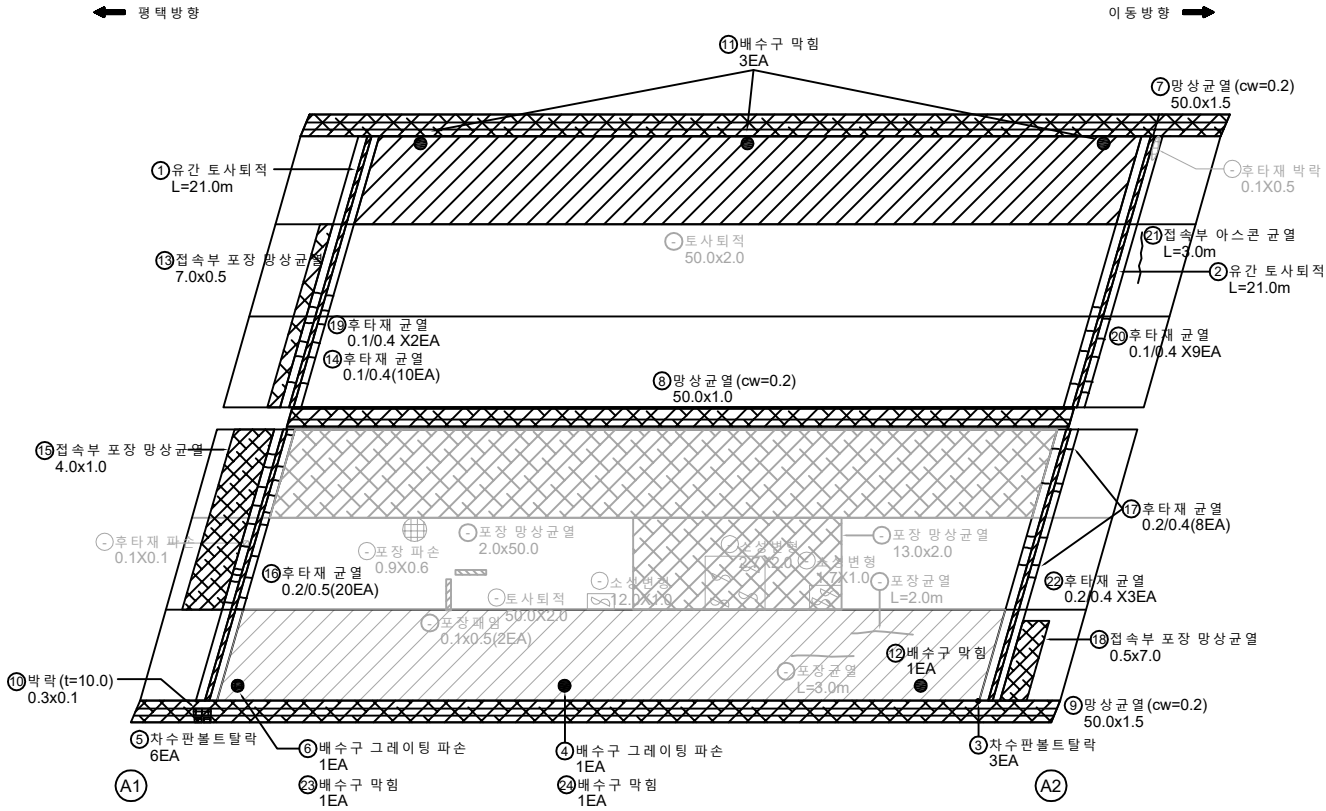
| 도면명 | 고덕교 바닥판상면 S1 |

| 번호 | 구분 | 부재 | 손상내용 | 손상현황 | | | | | | 비고 |
|---|---|---|---|---|---|---|---|---|---|---|
| 1 | 기존 | 신축이음 | 유간 토사퇴적 | | 21.0 | | 1 | 21.00 | m | |
| 2 | 기존 | 신축이음 | 유간 토사퇴적 | | 21.0 | | 1 | 21.00 | m | |
| 3 | 기존 | 신축이음 | 차수판볼트탈락 | | | | 3 | 3.00 | EA | |
| 4 | 기존 | 배수시설 | 배수구 그레이팅 파손 | | | | 1 | 1.00 | EA | |
| 5 | 기존 | 신축이음 | 차수판볼트탈락 | | | | 6 | 6.00 | EA | |
| 6 | 기존 | 배수시설 | 배수구 그레이팅 파손 | | | | 1 | 1.00 | EA | |
| 7 | 기존 | 방호벽 | 망상균열 | 0.2 | 50.0 | 1.5 | 1 | 75.00 | ㎡ | |
| 8 | 기존 | 중분대 | 망상균열 | 0.2 | 50.0 | 1.0 | 1 | 50.00 | ㎡ | |
| 9 | 기존 | 방호벽 | 망상균열 | 0.2 | 50.0 | 1.5 | 1 | 75.00 | ㎡ | |
| 10 | 기존 | 방호벽 | 박락 | 10.0 | 0.5 | 0.1 | 1 | 0.03 | ㎡ | |
| 11 | 기존 | 배수시설 | 배수구 막힘 | | | | 3 | 3.00 | EA | |
| 12 | 기존 | 배수시설 | 배수구 막힘 | | | | 1 | 1.00 | EA | |
| 13 | 기존 | 교면포장 | 접속부 포장 망상균열 | | 7.0 | 0.5 | 1 | 3.50 | ㎡ | |
| 14 | 기존 | 신축이음 | 후타재 균열 | 0.1 | 0.4 | | 10 | 4.00 | m | |
| 15 | 기존 | 교면포장 | 접속부 포장 망상균열 | | 4.0 | 1.0 | 1 | 4.00 | ㎡ | |
| 16 | 기존 | 신축이음 | 후타재 균열 | 0.2 | 0.5 | | 20 | 10.00 | m | |
| 17 | 기존 | 신축이음 | 후타재 균열 | 0.2 | 0.4 | | 8 | 3.20 | m | |
| 18 | 기존 | 교면포장 | 접속부 포장 망상균열 | | 0.5 | 7.0 | 1 | 3.50 | ㎡ | |
| 19 | 24상 | 신축이음 | 후타재 균열 | 0.1 | 0.4 | | 2 | 0.80 | m | |
| 20 | 24상 | 신축이음 | 후타재 균열 | 0.1 | 0.4 | | 9 | 3.60 | m | |
| 21 | 24상 | 교면포장 | 접속부 아스콘 균열 | | 3.0 | | 1 | 3.00 | m | |
| 22 | 24상 | 신축이음 | 후타재 균열 | 0.2 | 0.4 | | 3 | 1.20 | m | |
| 23 | 24상 | 배수시설 | 배수구 막힘 | | | | 1 | 1.00 | EA | |
| 24 | 24상 | 배수시설 | 배수구 막힘 | | | | 1 | 1.00 | EA | |

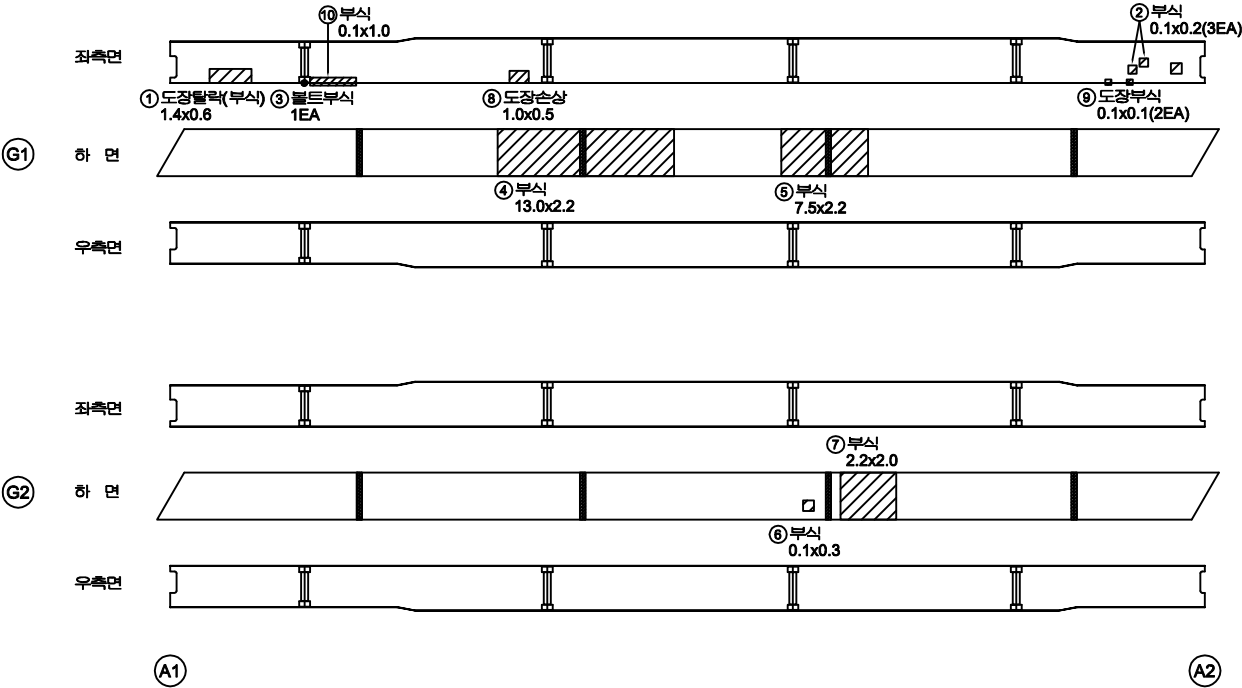
| 도면명 | 고덕교 거더외부 / G1, G2 |

| 번호 | 구분 | 부재 | 손상내용 | 손상현황 | | | | | | 비고 |
|---|---|---|---|---|---|---|---|---|---|---|
| 1 | 기존 | 거더외부 | 도장탈락(부식) | | 1.4 | 0.6 | 1 | 0.84 | ㎡ | |
| 2 | 기존 | 거더외부 | 부식 | | 0.1 | 0.2 | 3 | 0.06 | ㎡ | |
| 3 | 기존 | 거더외부 | 볼트부식 | | | | 1 | 1.00 | EA | |
| 4 | 기존 | 거더외부 | 부식 | | 13.0 | 2.2 | 1 | 28.60 | ㎡ | |
| 5 | 기존 | 거더외부 | 부식 | | 7.5 | 2.2 | 1 | 16.50 | ㎡ | |
| 6 | 기존 | 거더외부 | 부식 | | 0.1 | 0.3 | 1 | 0.03 | ㎡ | |
| 7 | 기존 | 거더외부 | 부식 | | 2.2 | 2.0 | 1 | 4.40 | ㎡ | |
| 8 | 기존 | 거더외부 | 도장손상 | | 1.0 | 0.5 | 1 | 0.50 | ㎡ | |
| 9 | 기존 | 거더외부 | 도장부식 | | 0.1 | 0.1 | 2 | 0.02 | ㎡ | |
| 10 | 기존 | 거더외부 | 부식 | | 0.1 | 1.0 | 1 | 0.10 | ㎡ | |

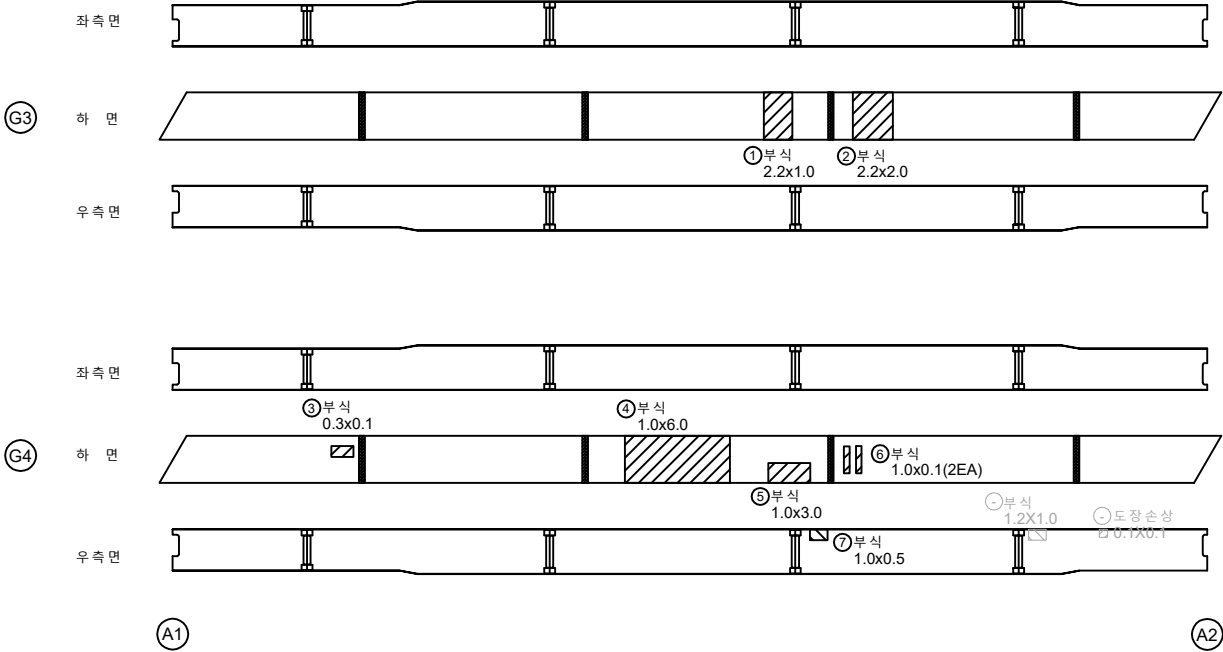
도면명  
고덕교 거더외부 / G3, G4

| 번호 | 구분 | 부재 | 손상내용 | 손상현황 | | | | | | 비고 |
|---|---|---|---|---|---|---|---|---|---|---|
| 1 | 기존 | 거더외부 | 부식 | | 2.2 | 1.0 | 1 | 2.20 | ㎡ | |
| 2 | 기존 | 거더외부 | 부식 | | 2.2 | 2.0 | 1 | 4.40 | ㎡ | |
| 3 | 기존 | 거더외부 | 부식 | | 0.3 | 0.1 | 1 | 0.03 | ㎡ | |
| 4 | 기존 | 거더외부 | 부식 | | 1.0 | 6.0 | 1 | 6.00 | ㎡ | |
| 5 | 기존 | 거더외부 | 부식 | | 1.0 | 3.0 | 1 | 3.00 | ㎡ | |
| 6 | 기존 | 거더외부 | 부식 | | 1.0 | 0.1 | 2 | 0.20 | ㎡ | |
| 7 | 기존 | 거더외부 | 부식 | | 1.0 | 0.5 | 1 | 0.50 | ㎡ | |

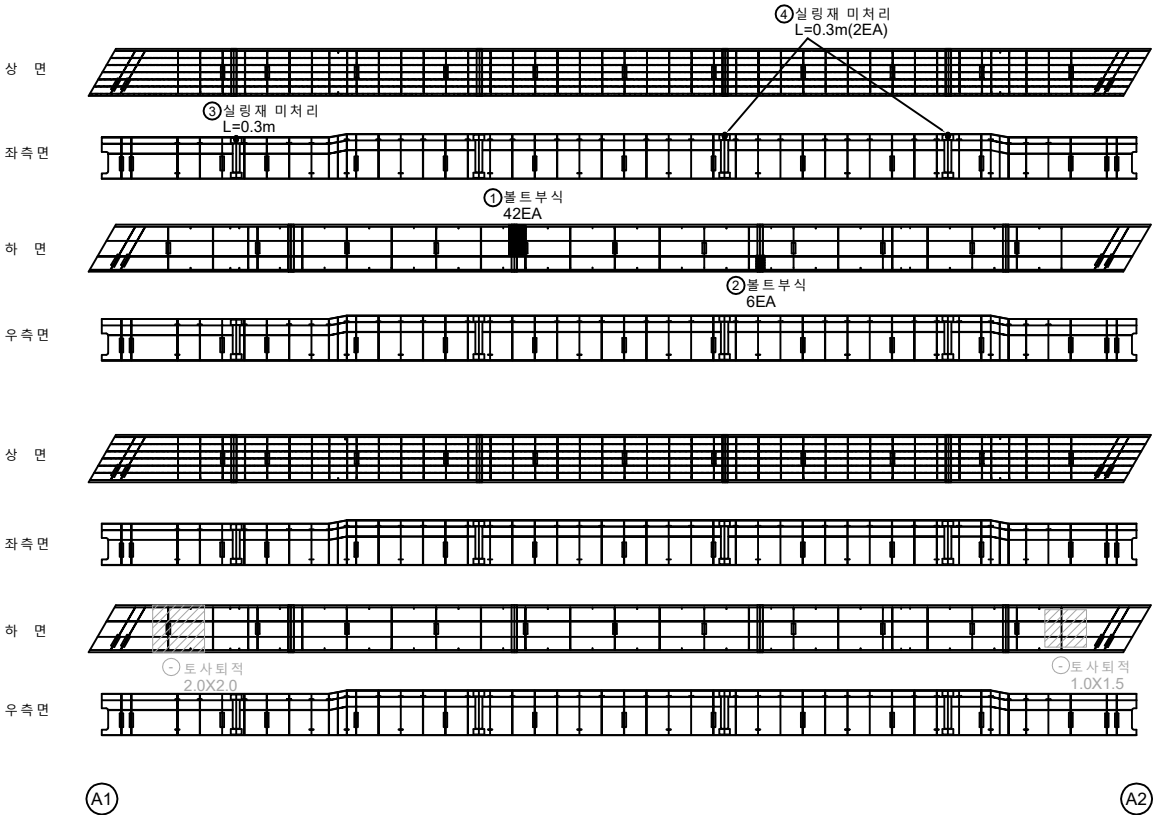
| 도면명 | 고덕교 거더내부 / G1, G2 |

| 번호 | 구분 | 부재 | 손상내용 | 손상현황 | | | | | | 비고 |
|---|---|---|---|---|---|---|---|---|---|---|
| 1 | 기존 | 거더내부 | 볼트부식 | | | | 42 | 42.00 | EA | |
| 2 | 기존 | 거더내부 | 볼트부식 | | | | 6 | 6.00 | EA | |
| 3 | 기존 | 거더내부 | 실링재 미처리 | | 0.3 | | 1 | 0.30 | m | |
| 4 | 기존 | 거더내부 | 실링재 미처리 | | 0.3 | | 2 | 0.60 | m | |

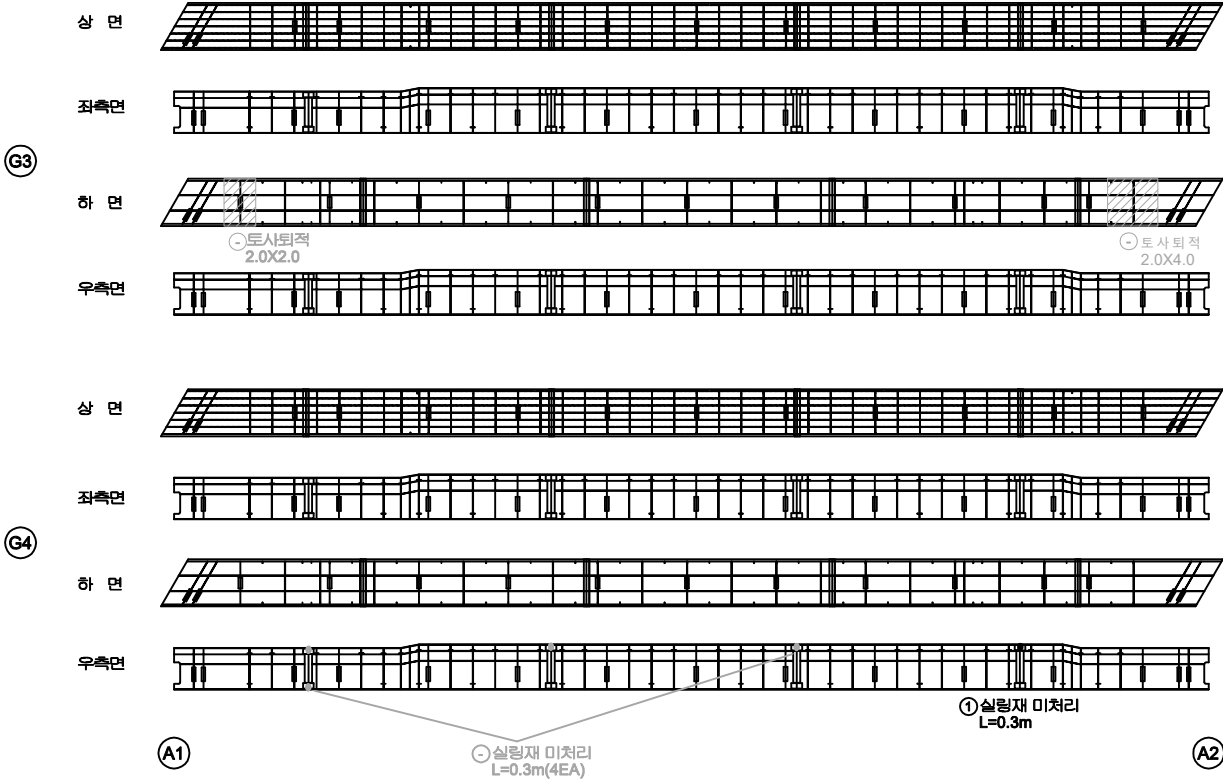
| 도 면 명 | 고덕교 거더내부 / G3, G4 |

| 번호 | 구분 | 부재 | 손상내용 | 손상현황 | | | | | | 비고 |
|---|---|---|---|---|---|---|---|---|---|---|
| 1 | 24상 | 거더내부 | 실링재 미처리 | | 0.3 | | 1 | 0.30 | m | |

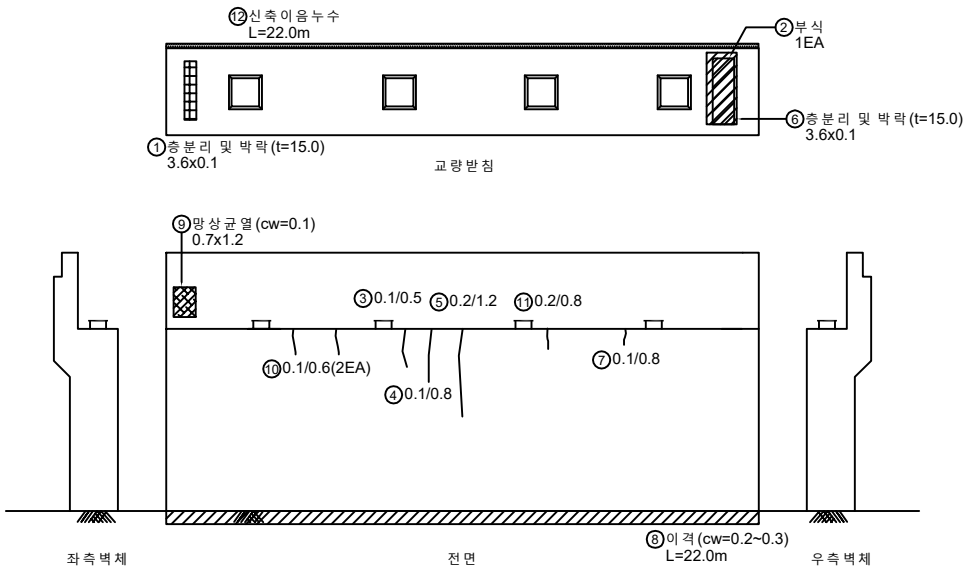
발주처  
수원국토관리사무소  
용역명  
2024년 국도45호선 칠곡교(내진포함) 등 3개소  
정밀안전점검 및 2종 성능평가용역  
도면명  
고덕교 교대 A1  
도면번호  
07

| 번호 | 구분 | 부재 | 손상내용 | 손상현황 | | | | | | 비고 |
|---|---|---|---|---|---|---|---|---|---|---|
| 1 | 기존 | 교량받침 | 층분리 및 박락 | 15.0 | 3.6 | 0.1 | 1 | 0.36 | ㎡ | |
| 2 | 기존 | 교량받침 | 부식 | | | | 1 | 1.00 | EA | |
| 3 | 기존 | 교대 | 균열(0.3mm미만) | 0.1 | 0.5 | | 1 | 0.50 | m | |
| 4 | 기존 | 교대 | 균열(0.3mm미만) | 0.1 | 0.8 | | 1 | 0.80 | m | |
| 5 | 기존 | 교대 | 균열(0.3mm미만) | 0.2 | 1.2 | | 1 | 1.20 | m | |
| 6 | 기존 | 교량받침 | 층분리 및 박락 | 15.0 | 3.6 | 0.1 | 1 | 0.36 | ㎡ | |
| 7 | 기존 | 교대 | 균열(0.3mm미만) | 0.1 | 0.8 | | 1 | 0.80 | m | |
| 8 | 기존 | 교대 | 이격 | 0.2~0.3 | 22.0 | | 1 | 22.00 | m | |
| 9 | 기존 | 교대 | 방향균열 | 0.1 | 0.7 | 1.2 | 1 | 0.84 | ㎡ | |
| 10 | 기존 | 교대 | 균열(0.3mm미만) | 0.1 | 0.6 | | 2 | 1.20 | m | |
| 11 | 기존 | 교대 | 균열(0.3mm미만) | 0.2 | 0.8 | | 1 | 0.80 | m | |
| 12 | 기존 | 교대 | 신축이음누수 | | 22.0 | | 1 | 22.00 | m | |

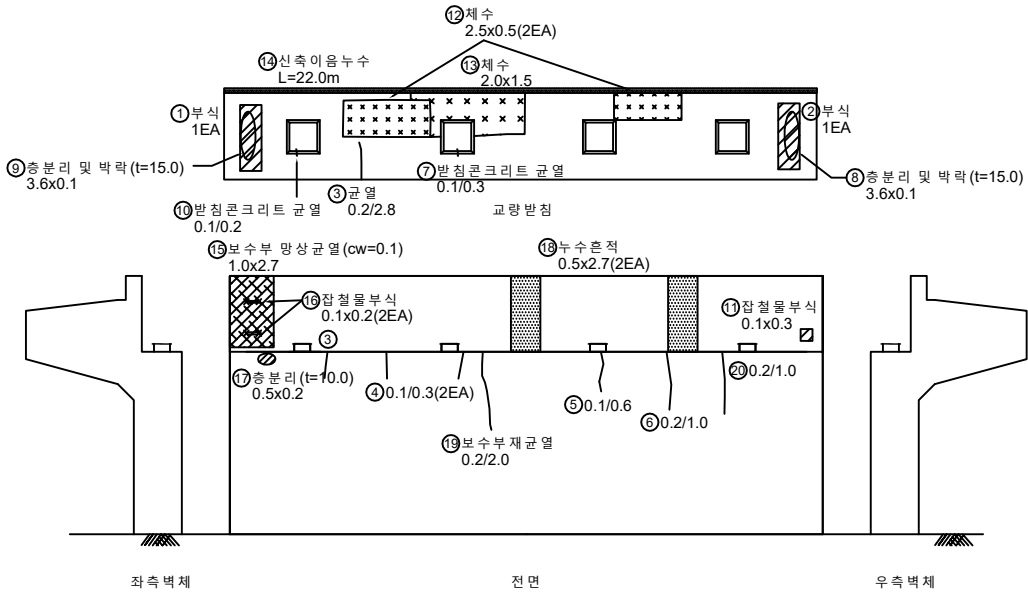
| 도면명 | 고덕교 교대 A2 |

| 번호 | 구분 | 부재 | 손상내용 | 손상현황 | | | | | | 비고 |
|---|---|---|---|---|---|---|---|---|---|---|
| 1 | 기존 | 교량받침 | 부식 | | | | 1 | 1.00 | EA | |
| 2 | 기존 | 교량받침 | 부식 | | | | 1 | 1.00 | EA | |
| 3 | 기존 | 교대 | 균열(0.3mm미만) | 0.2 | 2.8 | | 1 | 2.80 | m | |
| 4 | 기존 | 교대 | 균열(0.3mm미만) | 0.1 | 0.3 | | 2 | 0.60 | m | |
| 5 | 기존 | 교대 | 균열(0.3mm미만) | 0.1 | 0.6 | | 1 | 0.60 | m | |
| 6 | 기존 | 교대 | 균열(0.3mm미만) | 0.2 | 1.0 | | 1 | 1.00 | m | |
| 7 | 기존 | 교량받침 | 받침콘크리트 균열 | 0.1 | 0.3 | | 1 | 0.30 | m | |
| 8 | 기존 | 교량받침 | 중분리 및 박락 | 15.0 | 3.6 | 0.1 | 1 | 0.36 | ㎡ | |
| 9 | 기존 | 교량받침 | 중분리 및 박락 | 15.0 | 3.6 | 0.1 | 1 | 0.36 | ㎡ | |
| 10 | 기존 | 교량받침 | 받침콘크리트 균열 | 0.1 | 0.2 | | 1 | 0.20 | m | |
| 11 | 기존 | 교대 | 잡철물부식 | | 0.1 | 0.3 | 1 | 0.03 | ㎡ | |
| 12 | 기존 | 교대 | 채수 | | 2.5 | 0.5 | 2 | 2.50 | ㎡ | |
| 13 | 기존 | 교대 | 채수 | | 2.0 | 1.5 | 1 | 3.00 | ㎡ | |
| 14 | 기존 | 교대 | 신축이음누수 | | 22.0 | | 1 | 22.00 | m | |
| 15 | 기존 | 교대 | 보수부 망상균열 | 0.1 | 2.7 | 1.0 | 1 | 2.70 | ㎡ | |
| 16 | 기존 | 교대 | 잡철물부식 | | 0.1 | 0.2 | 2 | 0.04 | ㎡ | |
| 17 | 기존 | 교대 | 중분리 | 10.0 | 0.5 | 0.2 | 1 | 0.10 | ㎡ | |
| 18 | 기존 | 교대 | 누수흔적 | | 0.5 | 2.7 | 2 | 2.70 | ㎡ | |
| 19 | 기존 | 교대 | 보수부 재균열 | 0.2 | 2.0 | | 1 | 2.00 | m | |
| 20 | 기존 | 교대 | 균열(0.3mm미만) | 0.2 | 1.0 | | 1 | 1.00 | m | |
