2024년 국도45호선 칠곡교(내진포함) 등 3개소  
정밀안전점검 및 2종 성능평가용역

외관조사망도  
(도곡2교)

수원국토관리사무소

(주)명성엔지니어링

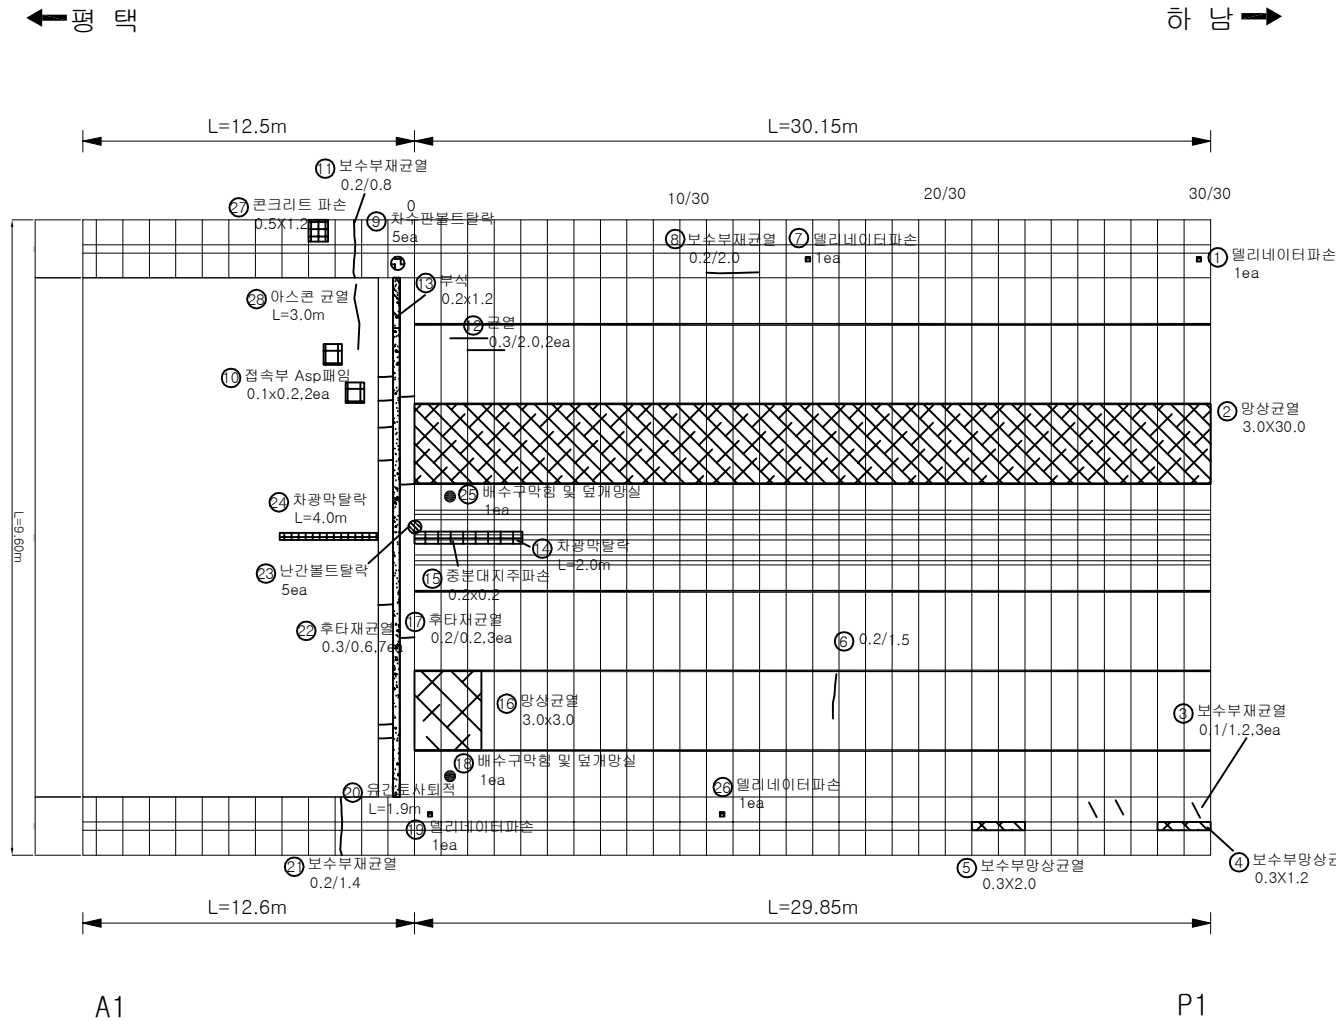
| 도면명 | 도곡2교 바닥판상면 S1 |

| 번호 | 구분 | 부재 | 손상내용 | 손상현황 | | | | | 비고 |
|---|---|---|---|---|---|---|---|---|---|
| 1 | 기존 | 방호벽 | 델리네이터파손 | | | | 1 | 1.00 | EA |
| 2 | 기존 | 교면포장 | 포장망상균열 | | 30.0 | 3.0 | 1 | 90.00 | m |
| 3 | 기존 | 방호벽 | 보수부재균열(0.3mm미만) | 0.1 | 1.2 | | 3 | 3.60 | m |
| 6 | 기존 | 교면포장 | 포장균열(0.3mm미만) | 0.2 | 1.5 | | 1 | 1.50 | m |
| 9 | 기존 | 신축이음 | 차수판물트탈락 | | | | 5 | 5.00 | EA |
| 12 | 기존 | 교면포장 | 포장균열(0.3mm이상) | 0.3 | 2.0 | | 2 | 4.00 | m |
| 13 | 기존 | 신축이음 | 부식 | | 1.2 | 2.0 | 1 | 2.40 | m |
| 22 | 기존 | 신축이음 | 후타재균열(0.3mm이상) | 0.3 | 0.6 | | 7 | 4.20 | m |

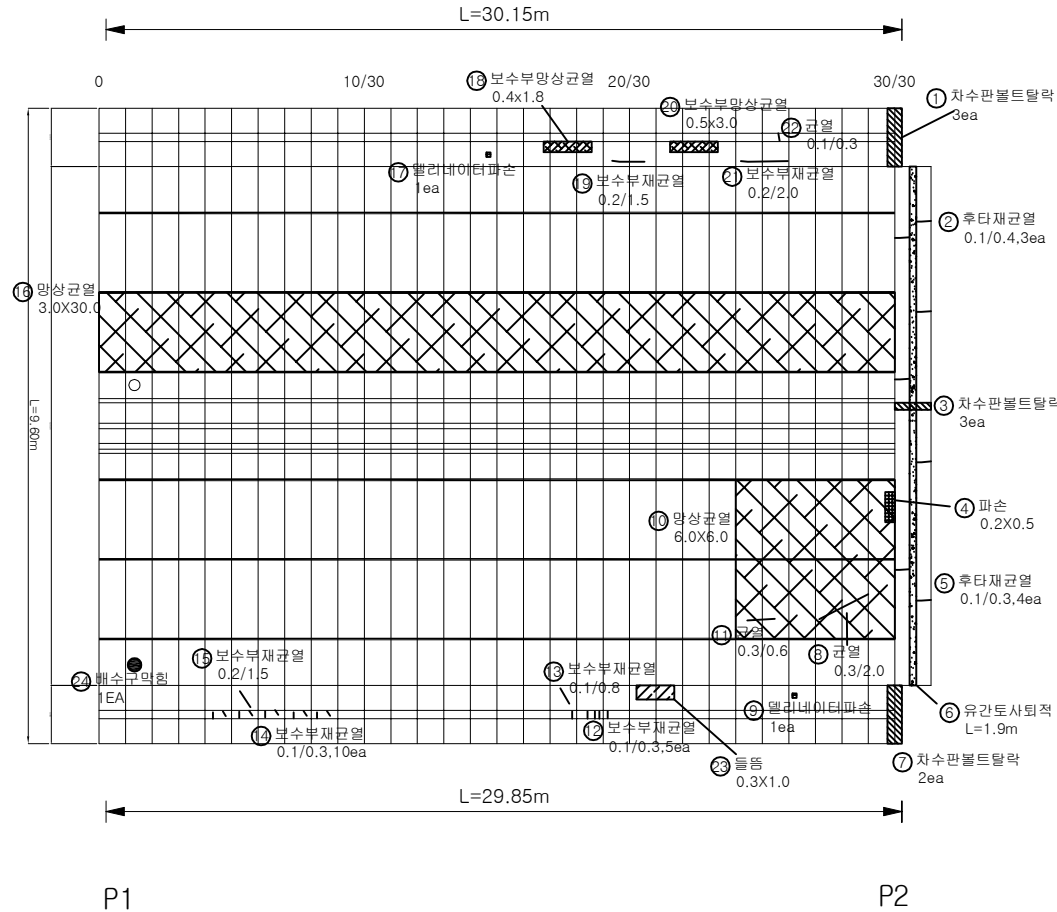
발주처  
수원국토관리사무소용역명  
2023년 국도45호선 도곡2교 등 3개소  
정밀안전점검 및 내진성능평가도면명  
도곡2교 바닥판상면 S2도면번호  
02

| 번호 | 구분 | 부재 | 손상내용 | 손상현황 | | | | | 비고 |
|---|---|---|---|---|---|---|---|---|---|
| 1 | 기존 | 신축이음 | 차수판볼트탈락 | | | | 3 | 3.00 | EA |
| 2 | 기존 | 신축이음 | 후타재균열(0.3mm미만) | 0.1 | 0.4 | | 3 | 1.20 | m |
| 4 | 기존 | 교면포장 | 포장파손 | | 0.5 | 0.2 | 1 | 0.10 | m <sup>2</sup> |
| 8 | 기존 | 교면포장 | 포장균열(0.3mm이상) | 0.3 | 2.0 | | 1 | 2.00 | m |
| 10 | 기존 | 교면포장 | 포장양상균열 | | 6.0 | 6.0 | 1 | 36.00 | m <sup>2</sup> |
| 11 | 기존 | 교면포장 | 포장균열(0.3mm이상) | 0.3 | 0.6 | | 1 | 0.60 | m |

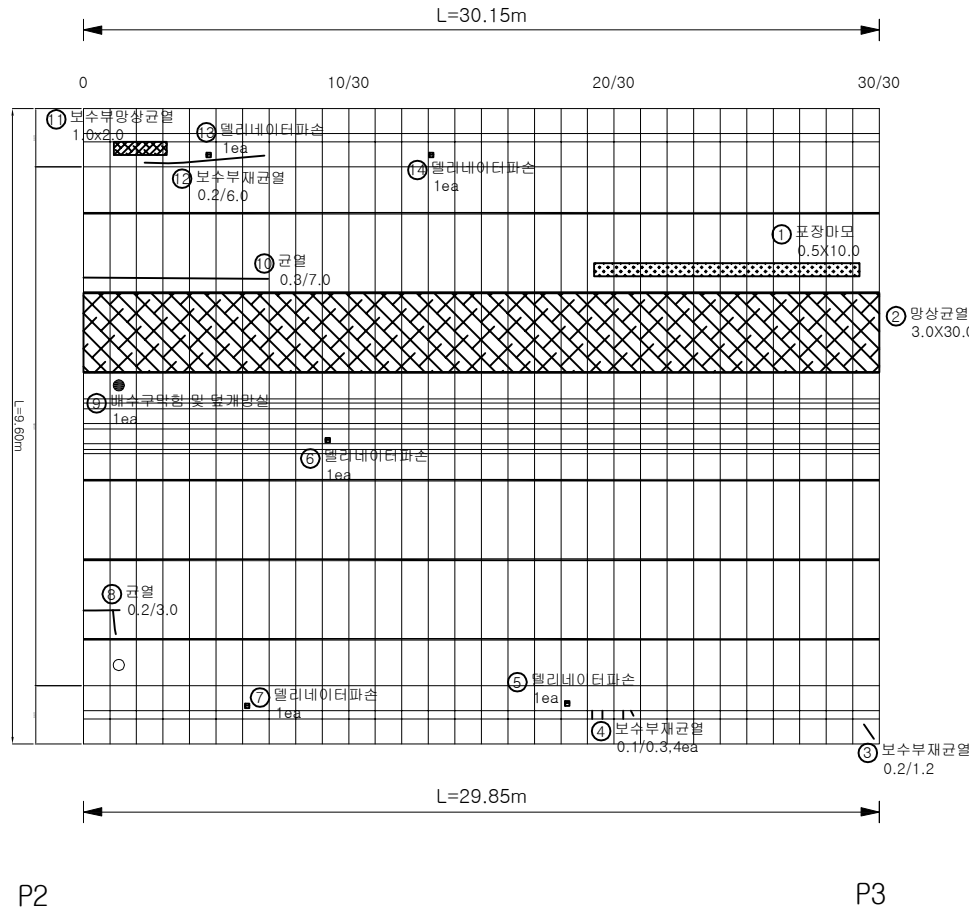
| 도면명 | 도곡2교 바닥판상면 S3 |

| 번호 | 구분 | 부재 | 손상내용 | 손상현황 | | | | | | 비고 |
|---|---|---|---|---|---|---|---|---|---|---|
| 1 | 기존 | 교면포장 | 포장마모 | | 10.0 | 0.5 | 1 | 5.00 | m <sup>2</sup> | |
| 2 | 기존 | 교면포장 | 포장망상균열 | | 30.0 | 3.0 | 1 | 90.00 | m <sup>2</sup> | |
| 3 | 기존 | 방호벽 | 보수부재균열(0.3mm미만) | 0.2 | 1.2 | | 1 | 1.20 | m | |
| 9 | 기존 | 배수시설 | 배수구막힘 및 덮개망실 | | | | 1 | 1.00 | EA | |
| 10 | 기존 | 교면포장 | 포장균열(0.3mm이상) | 0.3 | 7.0 | | 1 | 7.00 | m | |
| 11 | 기존 | 방호벽 | 보수부망상균열 | | 2.0 | 1.0 | 1 | 2.00 | m <sup>2</sup> | |

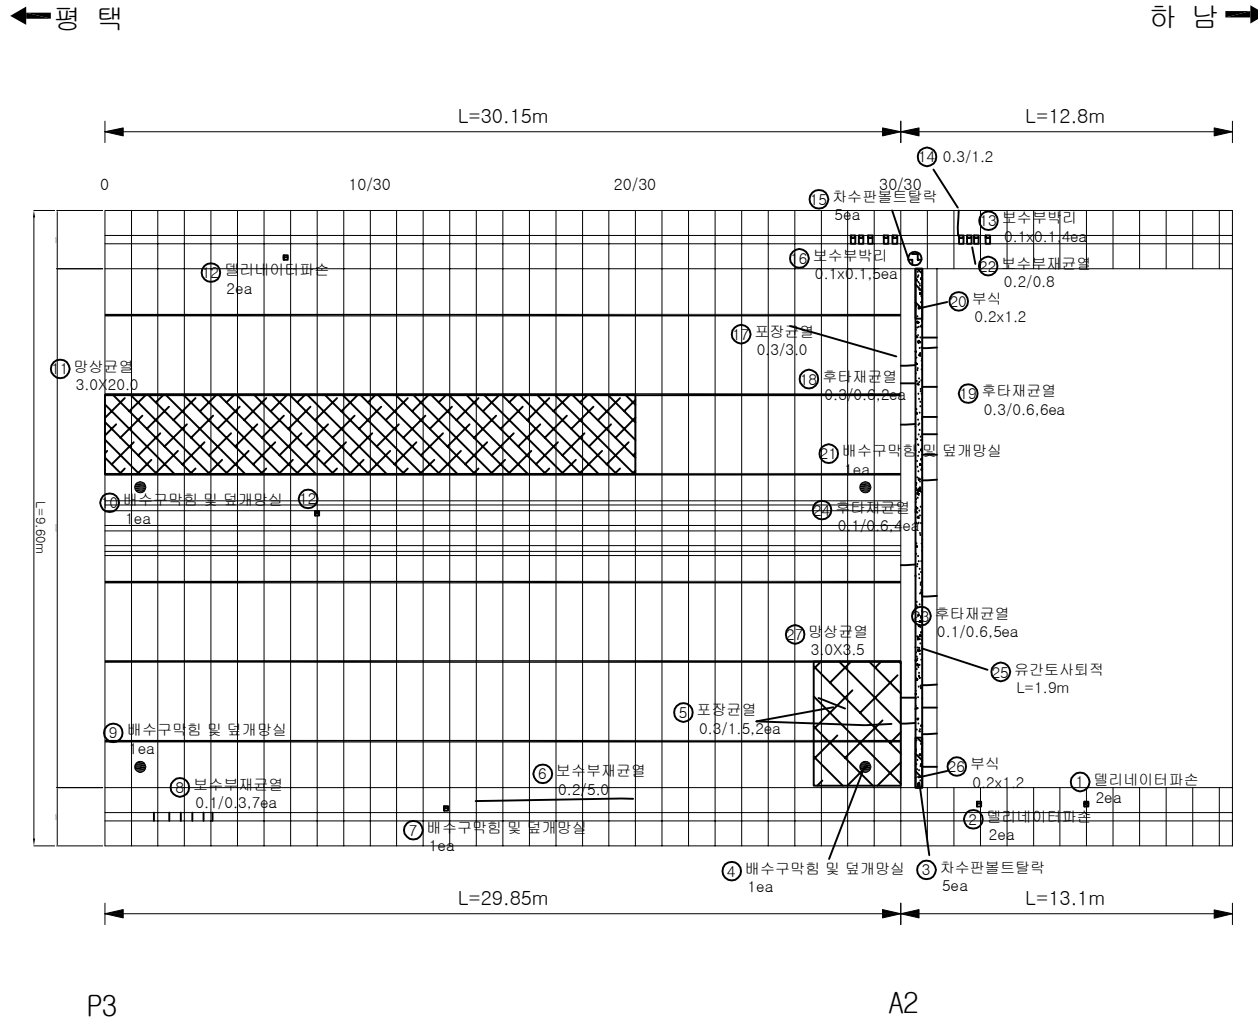
도면명  
도곡2교 바닥판상면 S4

| 번호 | 구분 | 부재 | 손상내용 | 손상현황 | | | | | | 비고 |
|---|---|---|---|---|---|---|---|---|---|---|
| 1 | 기존 | 방호벽 | 엘리네이터파손 | | | | 1 | 1.00 | EA | |
| 3 | 기존 | 신축이음 | 차수판볼트탈락 | | | | 1 | 1.00 | EA | |
| 4 | 기존 | 배수시설 | 배수구막힘 및 덮개망실 | | | | 1 | 1.00 | EA | |
| 5 | 기존 | 교면포장 | 포장균열(0.3mm이상) | 0.3 | 1.5 | | 2 | 3.00 | m | |
| 11 | 기존 | 교면포장 | 포장망상균열 | 30.0 | 3.0 | | 1 | 90.00 | m | |
| 18 | 기존 | 신축이음 | 후타재균열(0.3mm이상) | 0.3 | 0.6 | | 2 | 1.20 | m | |
| 19 | 기존 | 신축이음 | 후타재균열(0.3mm이상) | 0.3 | 0.6 | | 6 | 3.60 | m | |

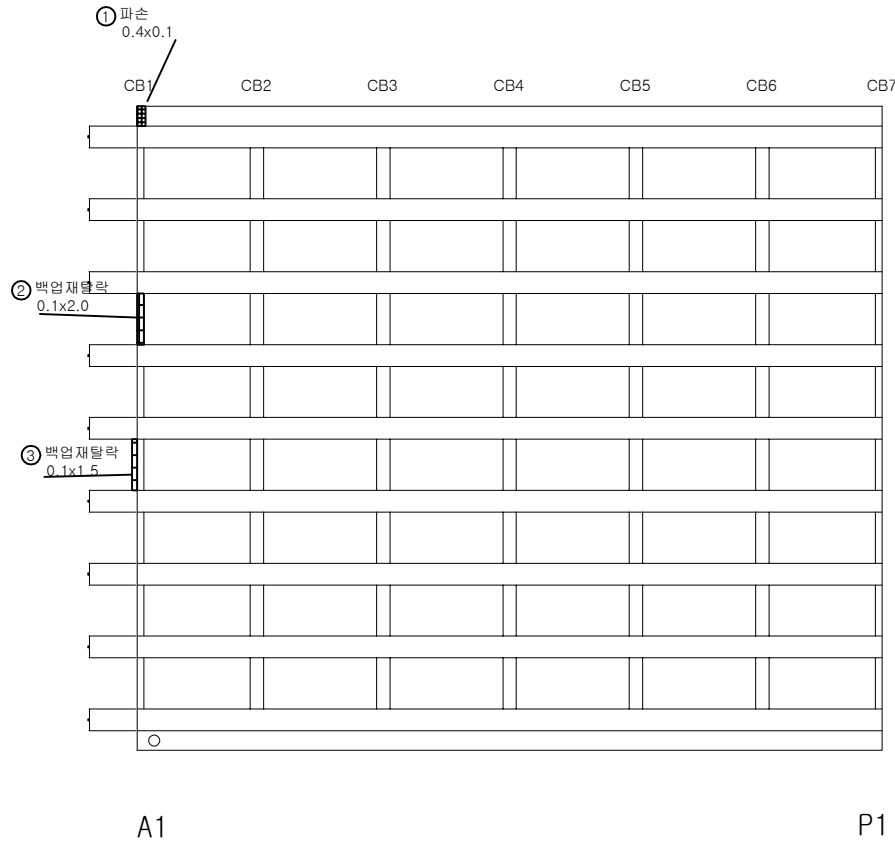
| | 누수, 습윤부 | | 백면 | | 퇴적물 | 도면명 | 도곡2교 바닥판 하면 S1 |

| 번호 | 구분 | 부재 | 손상내용 | 손상현황 | | | | | | 비고 |
|---|---|---|---|---|---|---|---|---|---|---|
| 1 | 기존 | 바닥판 | 파손 | | 0.1 | 0.4 | 1 | 0.04 | m <sup>2</sup> | |
| 2 | 기존 | 바닥판 | 백업재탈락 | | 2.0 | 0.1 | 1 | 0.20 | m <sup>2</sup> | |
| 3 | 기존 | 바닥판 | 백업재탈락 | | 1.5 | 0.1 | 1 | 0.15 | m <sup>2</sup> | |

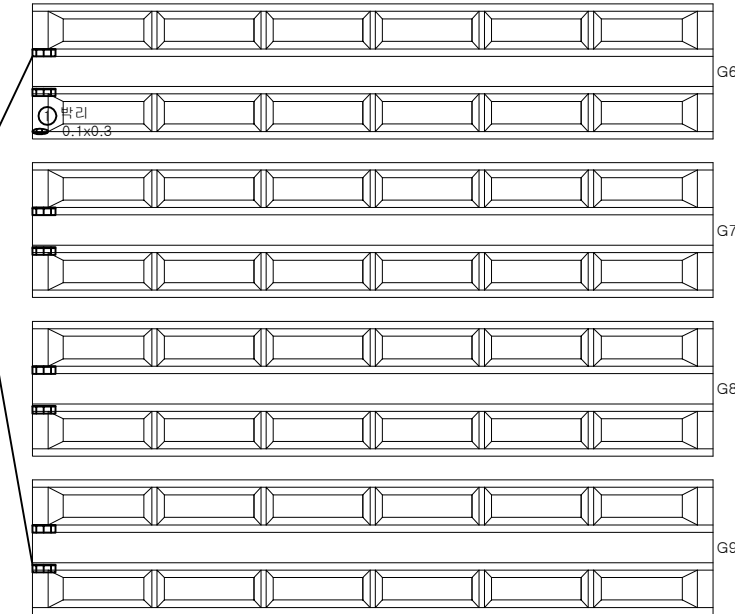
| 철근노출 | 부식 | 박락 | 도면명<br>도곡2교 거더 (G6~G9) S1 |

② 들뜸 및 박락  
1.0X0.3 X8EA

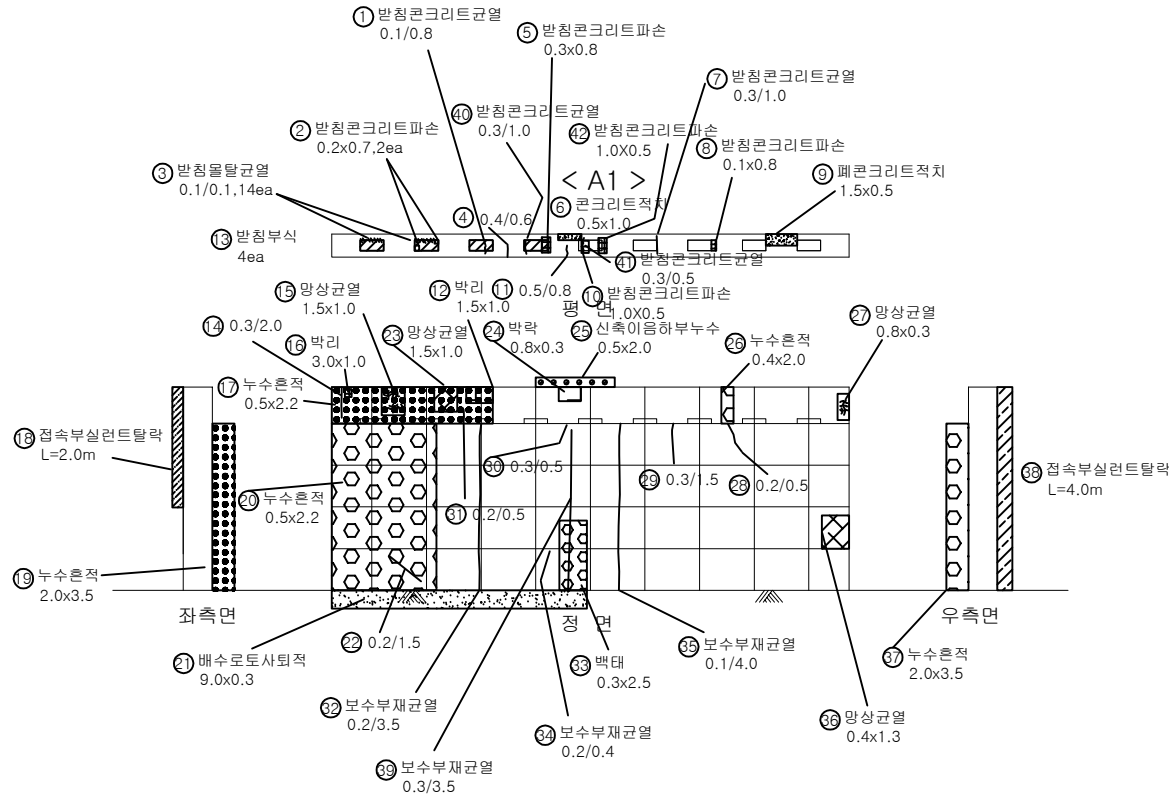
| 도면명 | 도곡2교 교대 A1 |

| 번호 | 구분 | 부재 | 손상내용 | 손상현황 | | | | | | 비고 |
|---|---|---|---|---|---|---|---|---|---|---|
| 1 | 기존 | 교량받침 | 받침콘크리트균열(0.3mm미만) | 0.1 | 0.8 | | 1 | 0.80 | m | |
| 4 | 기존 | 교대 | 균열(0.3mm이상) | 0.4 | 0.6 | | 1 | 0.60 | m | |
| 11 | 기존 | 교대 | 균열(0.3mm이상) | 0.5 | 0.8 | | 1 | 0.80 | m | |
| 14 | 기존 | 교대 | 균열(0.3mm이상) | 0.3 | 2.0 | | 1 | 2.00 | m | |
| 17 | 기존 | 교대 | 누수흔적 | | 2.2 | 0.5 | 1 | 1.10 | m <sup>2</sup> | |
| 25 | 기존 | 신속이음 | 신속이음하부누수 | | 2.0 | 0.5 | 1 | 1.00 | m <sup>2</sup> | |
| 39 | 기존 | 교대 | 보수부재균열(0.3mm이상) | 0.3 | 3.5 | | 1 | 3.50 | m | |

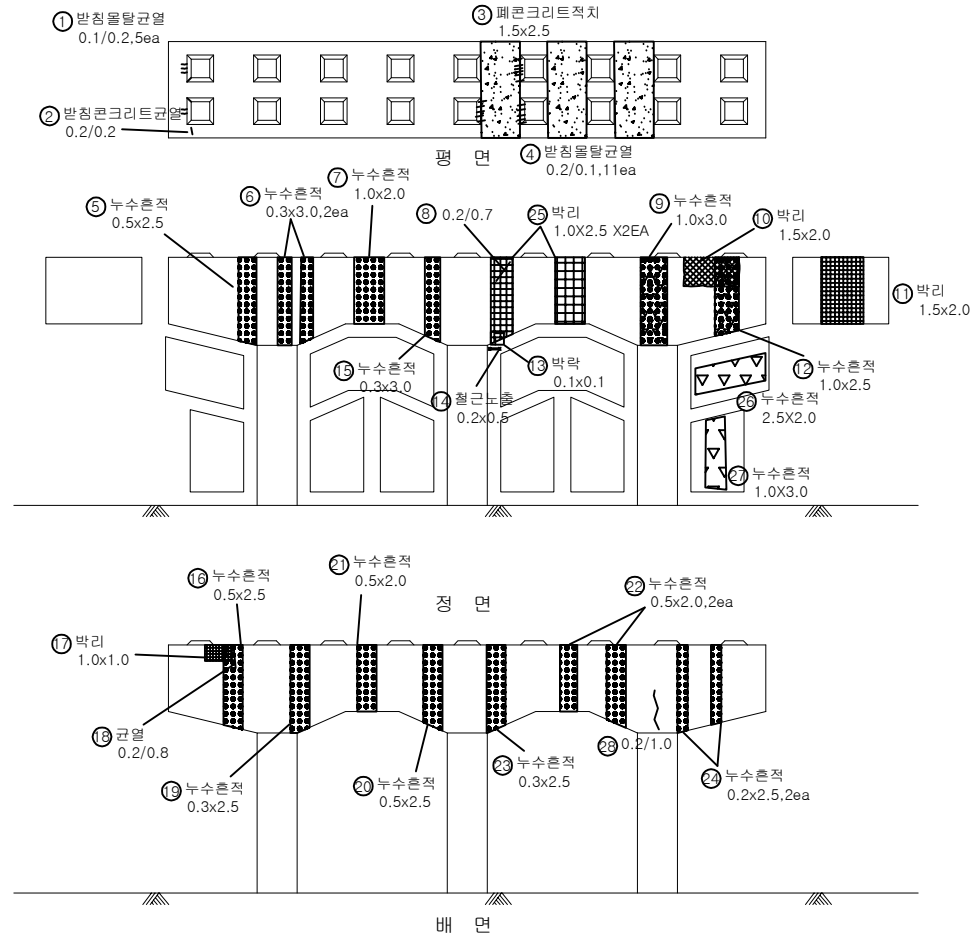
| 번호 | 구분 | 부재 | 손상내용 | 손상현황 | | | | | | 비고 |
|---|---|---|---|---|---|---|---|---|---|---|
| 1 | 기존 | 교량방침 | 방침물탈균열(0.3mm미만) | 0.1 | 0.2 | | 5 | 1.00 | m | |
| 5 | 기존 | 교각 | 누수흔적 | | 2.5 | 0.5 | 1 | 1.25 | m <sup>2</sup> | |
| 8 | 기존 | 교각 | 균열(0.3mm미만) | 0.2 | 0.7 | | 1 | 0.70 | m | |
| 26 | 23상 | 교각 | 누수흔적 | | 2.5 | 2.0 | 1 | 5.00 | m <sup>2</sup> | |
| 28 | 23상 | 교각 | 균열(0.3mm미만) | 0.2 | 1.0 | | 1 | 1.00 | m | |

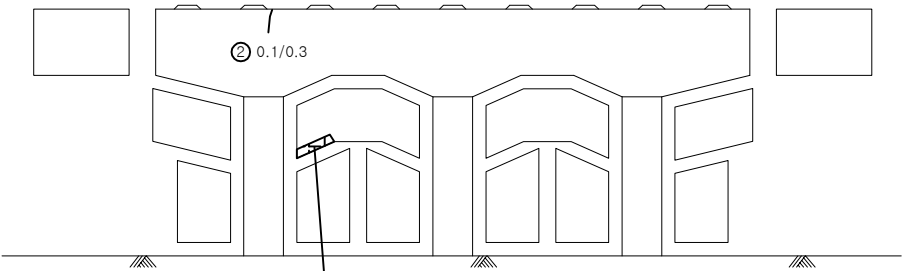
① 반침물탈균열  
0.1/0.2,3ea

⑦ 반침콘크리트균열  
0.2/0.3

③ 박리  
1.5x0.1

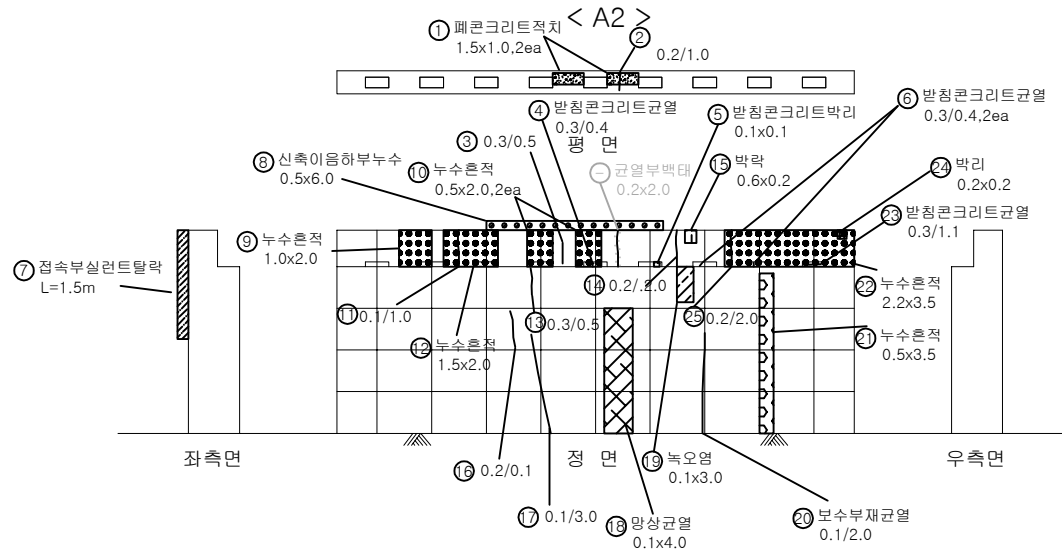
| 번호 | 구분 | 부재 | 손상내용 | 손상현황 | | | | | | 비고 |
|---|---|---|---|---|---|---|---|---|---|---|
| 2 | 기존 | 교대 | 균열(0.3mm미만) | 0.2 | 1.0 | | 1 | 1.00 | m | |
| 3 | 기존 | 교대 | 균열(0.3mm이상) | 0.3 | 0.5 | | 1 | 0.50 | m | |
| 4 | 기존 | 교량받침 | 받침콘크리트균열(0.3mm이상) | 0.3 | 0.4 | | 1 | 0.40 | m | |
| 8 | 기존 | 신축이음 | 신축이음하부누수 | | 6.0 | 0.5 | 1 | 3.00 | m <sup>2</sup> | |
| 22 | 기존 | 교대 | 누수흔적 | | 3.5 | 2.2 | 1 | 7.70 | m <sup>2</sup> | |
