## 03. 금남IC R-A교(상)

# 1. 교 면 포 장

| 용역명 | | 국도46호선 금남IC2교 등 5개소 성능평가용역 | | | | |

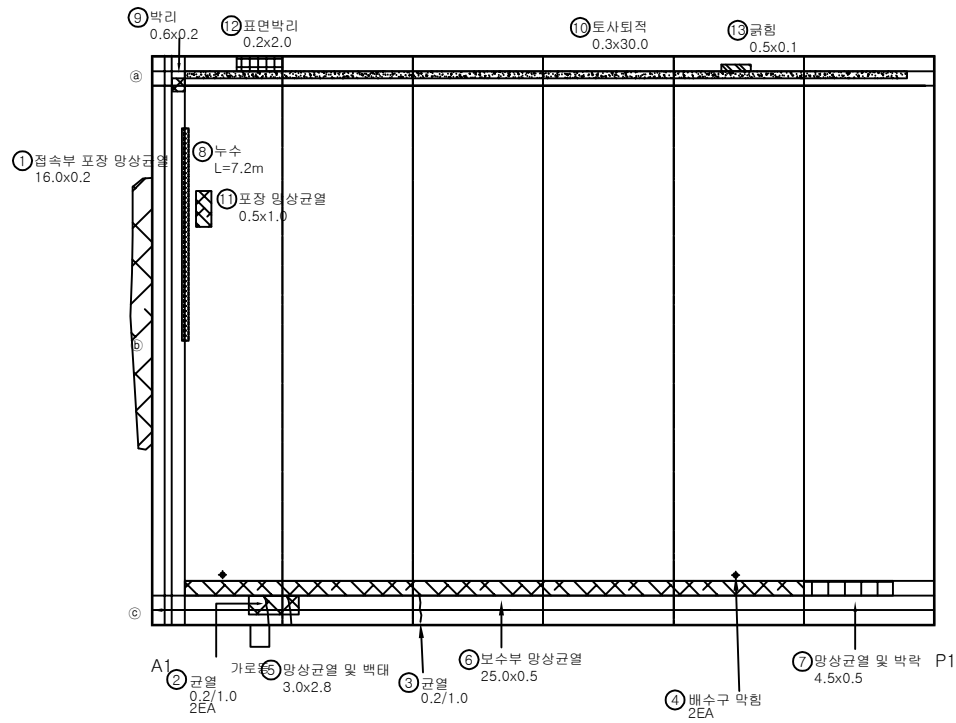
| No. | 기존(N)<br>기존(P) | 손상 내용 | 손상 현황 | | | | | | 손상<br>물량 | 비고 |
|---|---|---|---|---|---|---|---|---|---|---|
| 1 | 기존 | 접속부 포장 망상균열 | | 16.00 | 0.20 | 3.20 | m <sup>2</sup> | 1 | 3.20 | |
| 2 | 보수 | 균열(0.3mm이하) | 0.20 | 1.00 | | 1.00 | m | 2 | 2.00 | |
| 3 | 보수 | 균열(0.3mm이하) | 0.20 | 1.00 | | 1.00 | m | 1 | 1.00 | |
| 4 | 보수 | 배수구 막힘 | | | | 1.00 | EA | 2 | 2.00 | |
| 5 | 보수 | 망상균열 및 박락 | 3.00 | 2.80 | 8.40 | m <sup>2</sup> | m <sup>2</sup> | 1 | 8.40 | |
| 6 | 보수 | 보수부 망상균열 | 25.00 | 0.50 | 12.50 | m <sup>2</sup> | m <sup>2</sup> | 1 | 12.50 | |
| 7 | 보수 | 망상균열 및 박락 | 4.50 | 0.50 | 2.25 | m <sup>2</sup> | m <sup>2</sup> | 1 | 2.25 | |
| 8 | 기존 | 누수 | 7.20 | | 7.20 | m | m | 1 | 7.20 | |
| 9 | 보수 | 박리 | 0.50 | 0.20 | 0.12 | m <sup>2</sup> | m <sup>2</sup> | 1 | 0.12 | |
| 10 | 보수 | 토사퇴적 | 0.30 | 30.00 | 9.00 | m <sup>2</sup> | m <sup>2</sup> | 1 | 9.00 | |
| 11 | 기존 | 포장 망상균열 | 1.00 | 0.50 | 0.50 | m <sup>2</sup> | m <sup>2</sup> | 1 | 0.50 | |
| 12 | 보수 | 표면박리 | 2.00 | 0.20 | 0.40 | m <sup>2</sup> | m <sup>2</sup> | 1 | 0.40 | |
| 13 | 보수 | 균형 | 0.50 | 0.10 | 0.05 | m <sup>2</sup> | m <sup>2</sup> | 1 | 0.05 | |

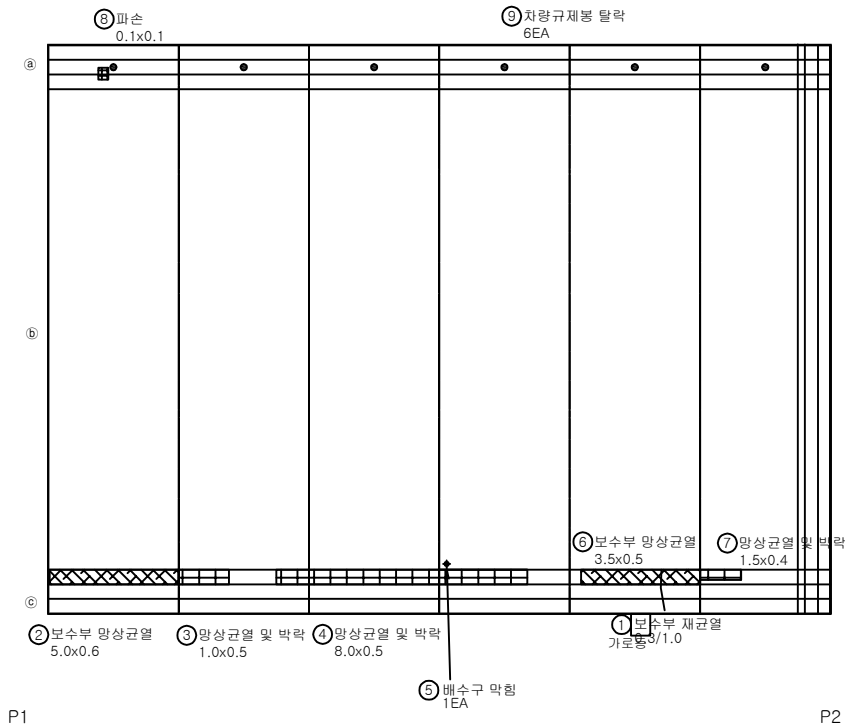
| No. | 기준(N)<br>기준(P) | 손상 내용 | 손상 현황 | | | | | | 손상<br>물량 | 비고 |
|---|---|---|---|---|---|---|---|---|---|---|
| 1 | 보수 | 보수부 재균열(0.3mm이상) | 5.00 | 1.00 | | 1.00 | m | 1 | 1.00 | |
| 2 | 보수 | 보수부 망상균열 | | 5.00 | 0.60 | 3.00 | m <sup>2</sup> | 1 | 3.00 | |
| 3 | 보수 | 망상균열 및 박락 | | 1.00 | 0.50 | 0.50 | m <sup>2</sup> | 1 | 0.50 | |
| 4 | 보수 | 망상균열 및 박락 | | 8.00 | 0.50 | 4.00 | m <sup>2</sup> | 1 | 4.00 | |
| 5 | 보수 | 배수구 막힘 | | | | 1.00 | EA | 1 | 1.00 | |
| 6 | 보수 | 보수부 망상균열 | | 3.50 | 0.50 | 1.75 | m <sup>2</sup> | 1 | 1.75 | |
| 7 | 보수 | 망상균열 및 박락 | | 1.50 | 0.40 | 0.60 | m <sup>2</sup> | 1 | 0.60 | |
| 8 | 보수 | 파손 | | 0.10 | 0.10 | 0.01 | m <sup>2</sup> | 1 | 0.01 | |
| 9 | 보수 | 차량규제봉 탈락 | | | | 1.00 | EA | 6 | 6.00 | |

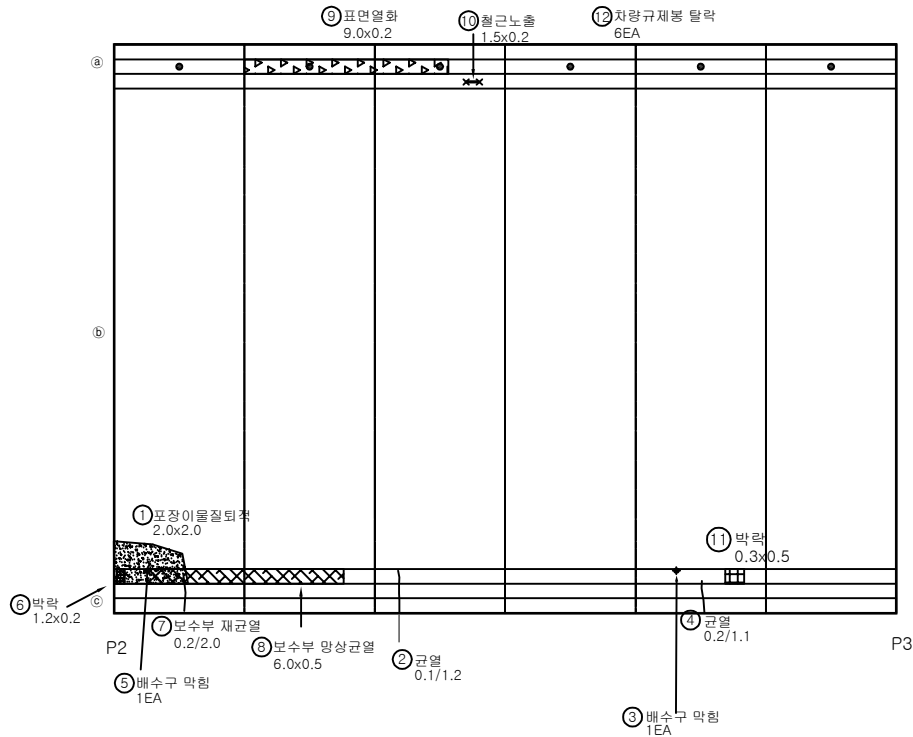
| No. | 기준(N)<br>기준(P) | 손상 내용 | 손상 현황 | | | | | | 손상<br>물량 | 비고 |
|---|---|---|---|---|---|---|---|---|---|---|
| 1 | 보수 | 이물질 퇴적 | | 2.00 | 2.00 | 4.00 | m <sup>2</sup> | 1 | 4.00 | |
| 2 | 보수 | 균열(0.3mm이하) | 0.10 | 1.20 | | 1.20 | m | 1 | 1.20 | |
| 3 | 보수 | 배수구 막힘 | | | | 1.00 | EA | 1 | 1.00 | |
| 4 | 보수 | 균열(0.3mm이하) | 0.20 | 1.10 | | 1.10 | m | 1 | 1.10 | |
| 5 | 보수 | 배수구 막힘 | | | | 1.00 | EA | 1 | 1.00 | |
| 6 | 보수 | 박락 | | 1.20 | 0.20 | 0.24 | m <sup>2</sup> | 1 | 0.24 | |
| 7 | 보수 | 보수부 재균열 | 0.20 | 2.00 | | 2.00 | m | 1 | 2.00 | |
| 8 | 보수 | 보수부 망상균열 | | 6.00 | 0.50 | 3.00 | m <sup>2</sup> | 1 | 3.00 | |
| 9 | 보수 | 표면열화 | | 9.00 | 0.20 | 1.80 | m <sup>2</sup> | 1 | 1.80 | |
| 10 | 보수 | 철근노출 | | 1.50 | 0.20 | 0.30 | m <sup>2</sup> | 1 | 0.30 | |
| 11 | 보수 | 박락 | | 0.30 | 0.50 | 0.15 | m <sup>2</sup> | 1 | 0.15 | |
| 12 | 보수 | 차량규제봉 탈락 | | | | 1.00 | EA | 6 | 6.00 | |

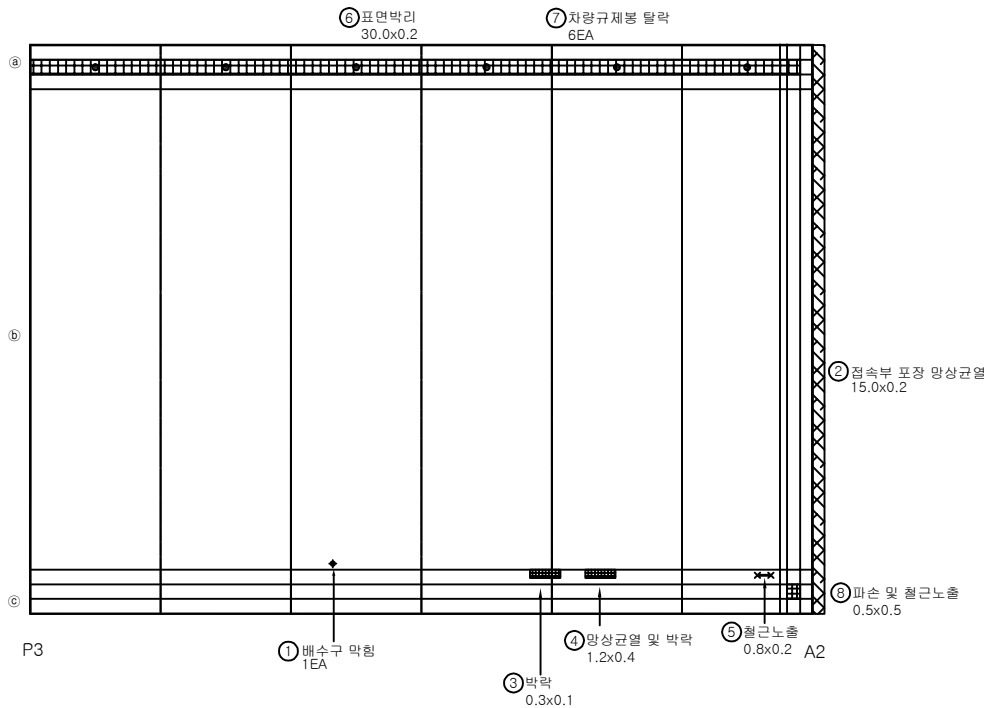
| No. | 기준(N)<br>기준(P) | 손상 내용 | 손상 현황 | | | | | | 손상<br>물량 | 비고 |
|---|---|---|---|---|---|---|---|---|---|---|
| 2 | 기준 | 접속부 포장 망상균열 | | 15.00 | 0.20 | 3.00 | m <sup>2</sup> | 1 | 3.00 | |
| 4 | 보수 | 망상균열 및 박락 | | 1.20 | 0.40 | 0.48 | m <sup>2</sup> | 1 | 0.48 | |

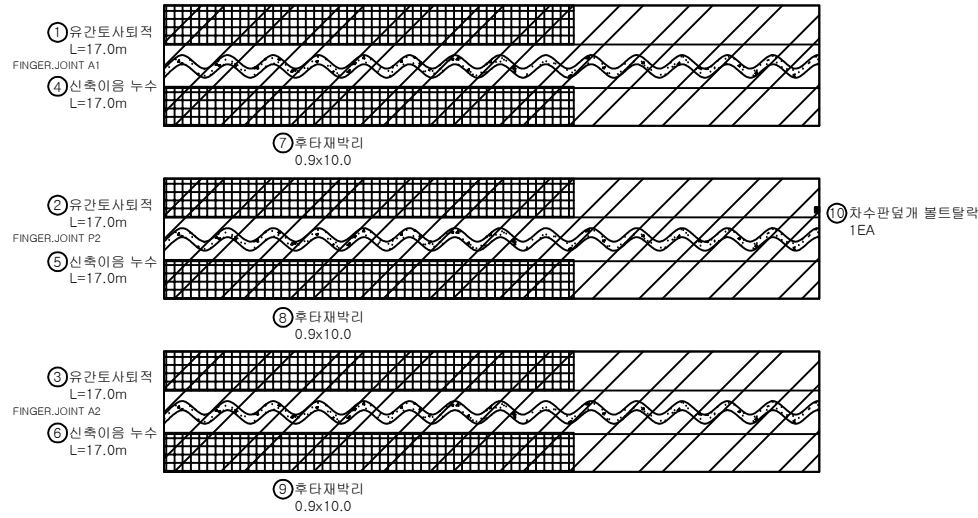
| No. | 기준(N)<br>기준(P) | 손상 내용 | 손상 현황 | | | | | | 손상<br>물량 | 비고 |
|---|---|---|---|---|---|---|---|---|---|---|
| 4 | 기준 | 신축이음 누수 | | 17.00 | | 17.00 | m | 1 | 17.00 | |
| 5 | 기준 | 신축이음 누수 | | 17.00 | | 17.00 | m | 1 | 17.00 | |
| 6 | 기준 | 신축이음 누수 | | 17.00 | | 17.00 | m | 1 | 17.00 | |

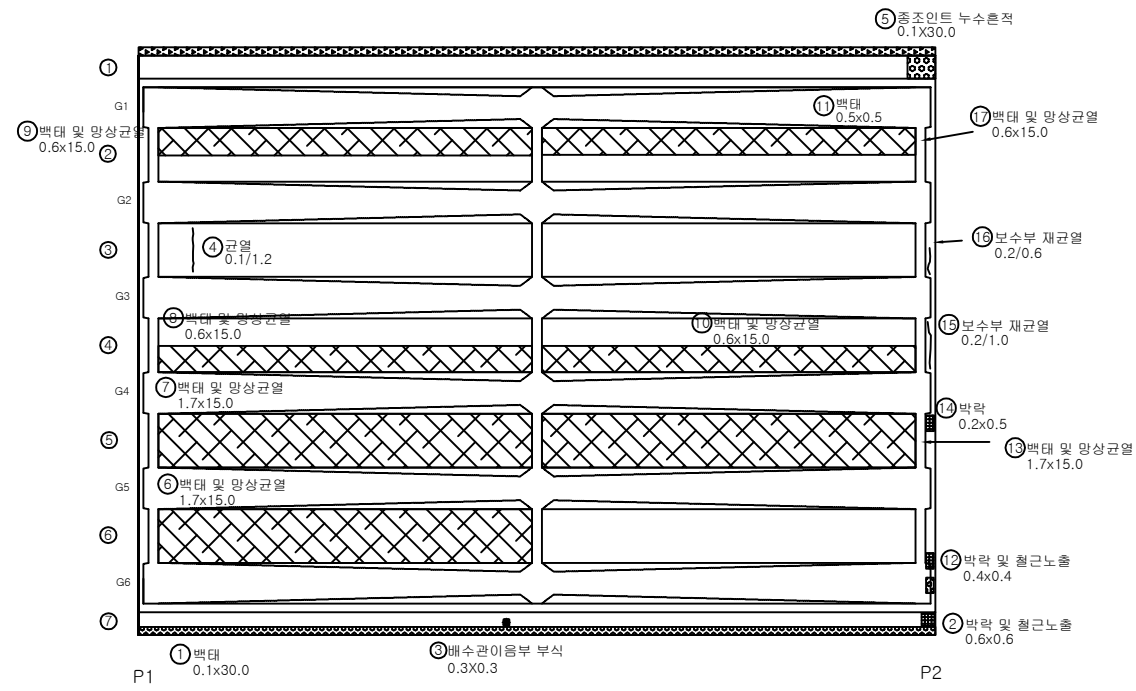
| No. | 기준(N)<br>기준(P) | 손상 내용 | 손상 현황 | | | | | | 손상<br>물량 | 비고 |
|---|---|---|---|---|---|---|---|---|---|---|
| 3 | 보수 | 배수관 이음부 부식 | | 0.30 | 0.30 | 0.09 | m <sup>2</sup> | 1 | 0.09 | |
| 4 | 기준 | 균열(0.3mm미만) | 0.10 | 1.20 | | 1.20 | m | 1 | 1.20 | |
| 5 | 기준 | 중조인트 누수흔적 | | 0.10 | 30.00 | 3.00 | m <sup>2</sup> | 1 | 3.00 | |
| 6 | 기준 | 벽대 및 망상균열 | 1.70 | 15.00 | 25.50 | m <sup>2</sup> | 1 | 25.50 | | |
| 7 | 기준 | 벽대 및 망상균열 | 1.70 | 15.00 | 25.50 | m <sup>2</sup> | 1 | 25.50 | | |
| 8 | 기준 | 벽대 및 망상균열 | 0.60 | 15.00 | 9.00 | m <sup>2</sup> | 1 | 9.00 | | |
| 9 | 기준 | 벽대 및 망상균열 | 0.60 | 15.00 | 9.00 | m <sup>2</sup> | 1 | 9.00 | | |
| 10 | 기준 | 벽대 및 망상균열 | 0.60 | 15.00 | 9.00 | m <sup>2</sup> | 1 | 9.00 | | |
| 13 | 기준 | 벽대 및 망상균열 | 1.70 | 15.00 | 25.50 | m <sup>2</sup> | 1 | 25.50 | | |
| 15 | 기준 | 보수부 재균열(0.3mm미만) | 0.20 | 1.00 | | 1.00 | m | 1 | 1.00 | |
| 16 | 기준 | 보수부 재균열(0.3mm미만) | 0.20 | 0.60 | | 0.60 | m | 1 | 0.60 | |
| 17 | 기준 | 벽대 및 망상균열 | 0.60 | 15.00 | 9.00 | m <sup>2</sup> | 1 | 9.00 | | |

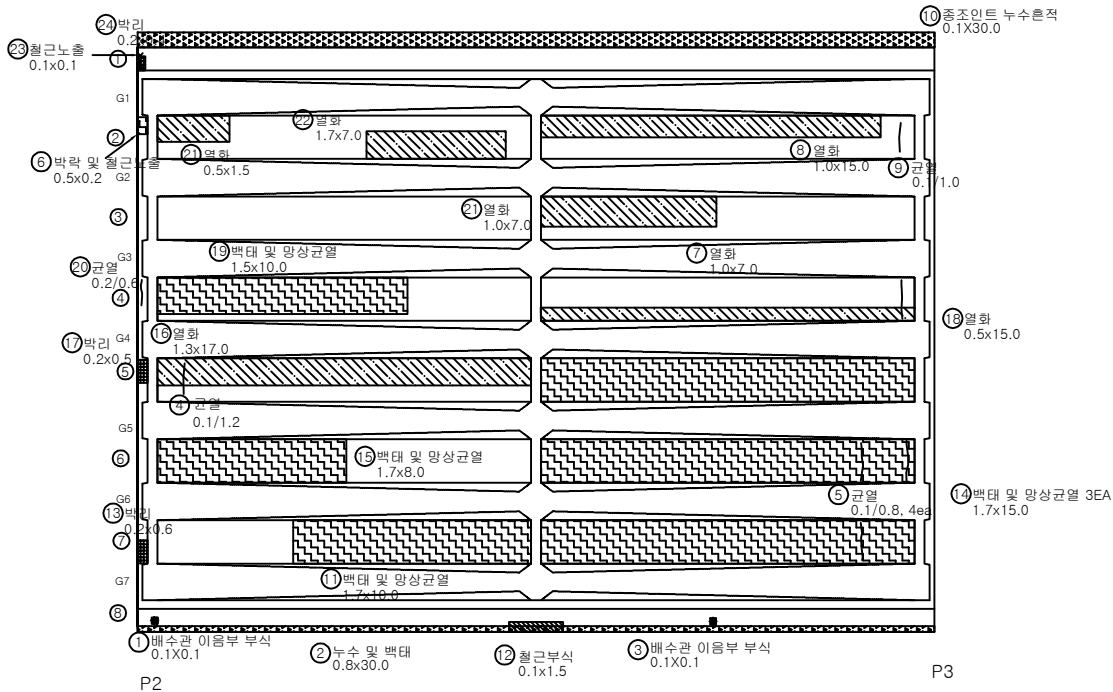
| No. | 기준(N)<br>기준(P) | 손상 내용 | 손상 현황 | | | | | | 손상<br>물량 | 비고 |
|---|---|---|---|---|---|---|---|---|---|---|
| 1 | 보수 | 배수관 이음부 부식 | | 0.10 | 0.10 | 0.01 | m <sup>2</sup> | 1 | 0.01 | |
| 2 | 기준 | 누수/백태 | | 0.80 | 30.00 | 24.00 | m <sup>2</sup> | 1 | 24.00 | |
| 3 | 보수 | 배수관 이음부 부식 | | 0.10 | 0.10 | 0.01 | m <sup>2</sup> | 1 | 0.01 | |
| 4 | 기준 | 균열(0.3mm미만) | 0.10 | 1.20 | | 1.20 | m | 1 | 1.20 | |
| 5 | 기준 | 균열(0.3mm미만) | 0.10 | 0.80 | | 0.80 | m | 4 | 3.20 | |
| 9 | 기준 | 균열(0.3mm미만) | 0.10 | 1.00 | | 1.00 | m | 1 | 1.00 | |
| 10 | 기준 | 중조인트 누수흔적 | 0.10 | 30.00 | 3.00 | m <sup>2</sup> | 1 | 3.00 | | |
| 11 | 기준 | 백태 및 망상균열 | | 1.70 | 10.00 | 17.00 | m <sup>2</sup> | 1 | 17.00 | |
| 12 | 보수 | 철근부식 | | 0.10 | 1.50 | 0.15 | m <sup>2</sup> | 1 | 0.15 | |
| 14 | 기준 | 백태 및 망상균열 | | 1.70 | 15.00 | 25.50 | m <sup>2</sup> | 3 | 76.50 | |
| 15 | 기준 | 백태 및 망상균열 | | 1.70 | 8.00 | 13.60 | m <sup>2</sup> | 1 | 13.60 | |
| 19 | 기준 | 백태 및 망상균열 | | 1.50 | 10.00 | 15.00 | m <sup>2</sup> | 1 | 15.00 | |
| 20 | 기준 | 균열(0.3mm미만) | 0.20 | 0.60 | | 0.60 | m | 1 | 0.60 | |

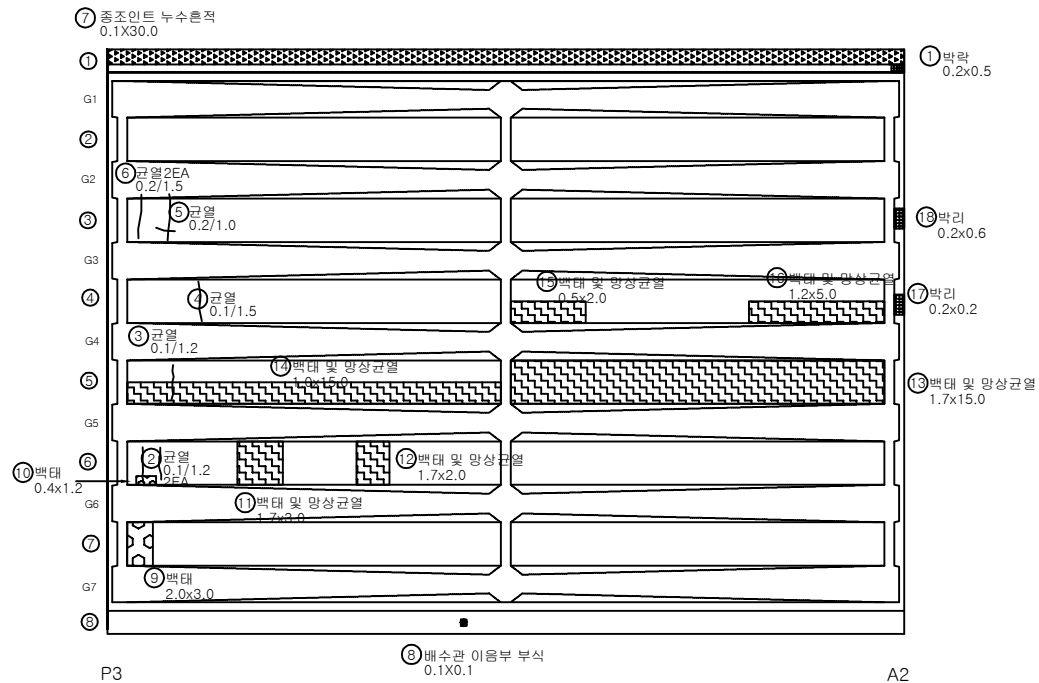
| No. | 기준(N)<br>기준(P) | 손상 내용 | 손상 현황 | | | | | | 손상<br>물량 | 비고 |
|---|---|---|---|---|---|---|---|---|---|---|
| 2 | 기준 | 균열(0.3mm미만) | 0.10 | 1.20 | | 1.20 | m | 2 | 2.40 | |
| 3 | 기준 | 균열(0.3mm미만) | 0.10 | 1.20 | | 1.20 | m | 1 | 1.20 | |
| 4 | 기준 | 균열(0.3mm미만) | 0.10 | 1.50 | | 1.50 | m | 1 | 1.50 | |
| 5 | 기준 | 균열(0.3mm미만) | 0.20 | 1.00 | | 1.00 | m | 1 | 1.00 | |
| 6 | 기준 | 균열(0.3mm미만) | 0.20 | 1.50 | | 1.50 | m | 2 | 3.00 | |
| 7 | 기준 | 중조인트 누수흔적 | | 0.10 | 30.00 | 3.00 | m <sup>2</sup> | 1 | 3.00 | |
| 8 | 보수 | 배수관 이음부 부식 | | 0.10 | 0.1 | 0.01 | m <sup>2</sup> | 1 | 0.01 | |
| 11 | 기준 | 벽대 및 망상균열 | 1.70 | 3.0 | 5.10 | 5.10 | m <sup>2</sup> | 1 | 5.10 | |
| 12 | 기준 | 벽대 및 망상균열 | 1.70 | 2.0 | 3.40 | 3.40 | m <sup>2</sup> | 1 | 3.40 | |
| 13 | 기준 | 벽대 및 망상균열 | 1.70 | 15.0 | 25.50 | 25.50 | m <sup>2</sup> | 1 | 25.50 | |
| 14 | 기준 | 벽대 및 망상균열 | 1.00 | 15.0 | 15.00 | 15.00 | m <sup>2</sup> | 1 | 15.00 | |
| 15 | 기준 | 벽대 및 망상균열 | 0.50 | 2.0 | 1.00 | 1.00 | m <sup>2</sup> | 1 | 1.00 | |
| 16 | 기준 | 벽대 및 망상균열 | 1.20 | 5.0 | 6.00 | 6.00 | m <sup>2</sup> | 1 | 6.00 | |

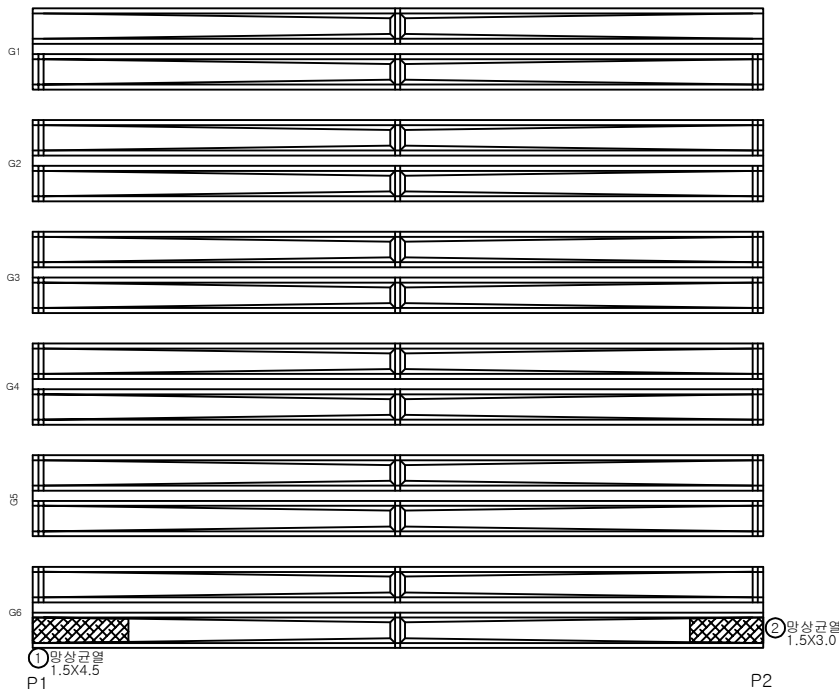
| No. | 기준(N)<br>기준(P) | 손상 내용 | 손상 현황 | | | | | | 손상<br>물량 | 비고 |
|---|---|---|---|---|---|---|---|---|---|---|
| 1 | 기준 | 광상균열 | | 1.50 | 4.50 | 6.75 | m <sup>2</sup> | 1 | 6.75 | |
| 2 | 기준 | 광상균열 | | 1.50 | 3.00 | 4.50 | m <sup>2</sup> | 1 | 4.50 | |

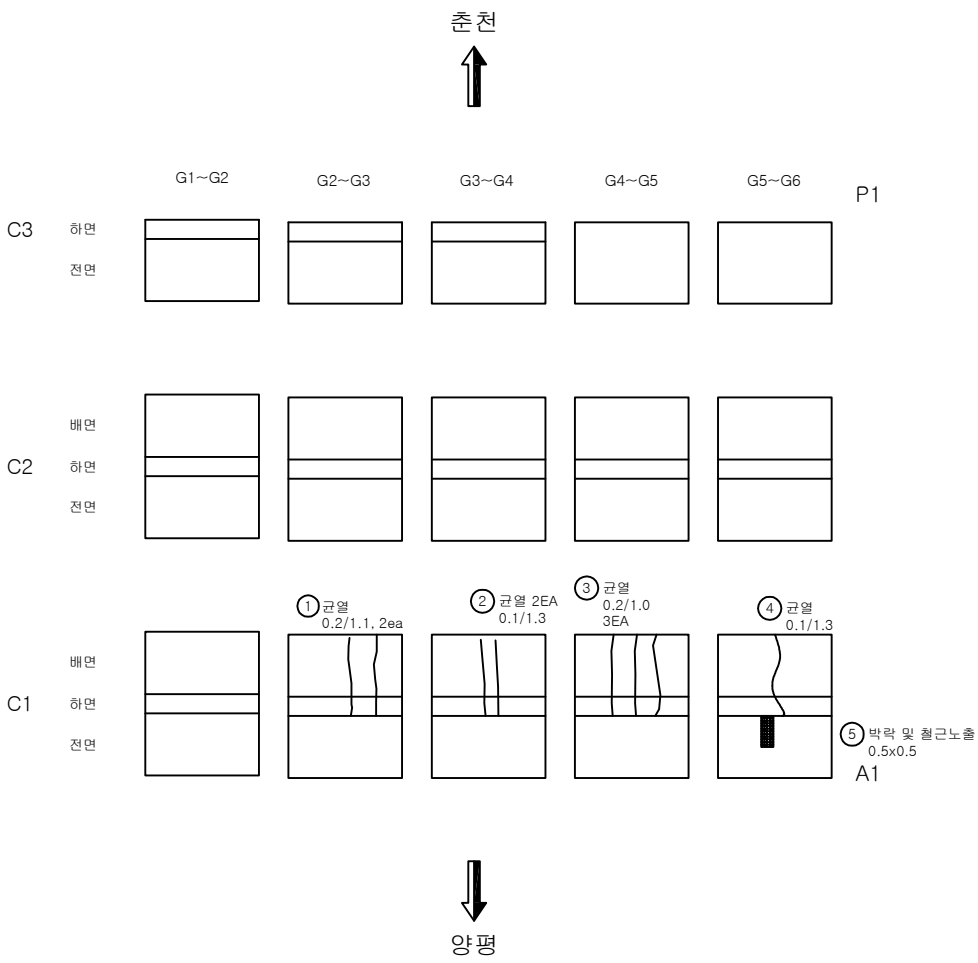
| No. | 기준(N)<br>기준(P) | 손상 내용 | 손상 현황 | | | | | | 손상<br>물량 | 비고 |
|---|---|---|---|---|---|---|---|---|---|---|
| 1 | 기준 | 균열(0.3mm이하) | 0.20 | 1.10 | | 1.10 | m | 2 | 2.20 | |
| 2 | 기준 | 균열(0.3mm이하) | 0.10 | 1.30 | | 1.30 | m | 2 | 2.60 | |
| 3 | 기준 | 균열(0.3mm이하) | 0.20 | 1.00 | | 1.00 | m | 3 | 3.00 | |
| 4 | 기준 | 균열(0.3mm이하) | 0.10 | 1.30 | | 1.30 | m | 1 | 1.30 | |

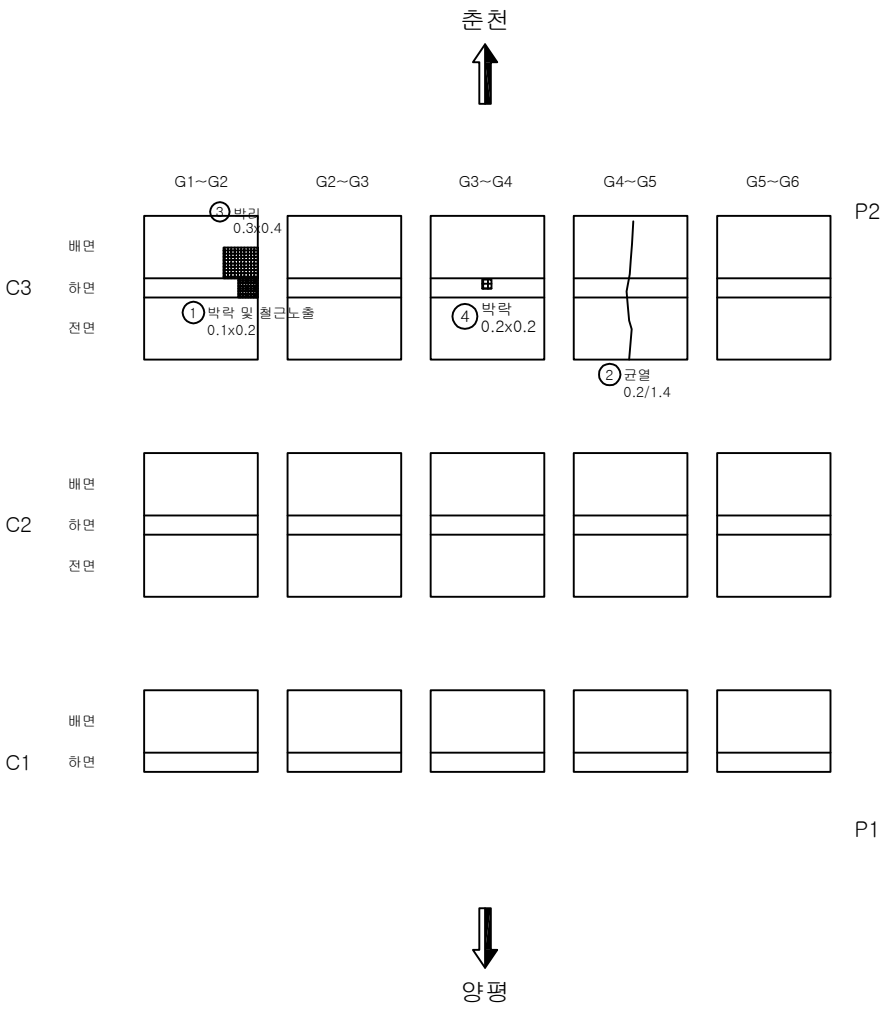
| No. | 기준(N)<br>기준(P) | 손상 내용 | 손상 현황 | | | | | | 손상<br>물량 | 비고 |
|---|---|---|---|---|---|---|---|---|---|---|
| 2 | 기준 | 균열(0.3mm이하) | 0.20 | 1.40 | | 1.40 | m | 1 | 1.40 | |

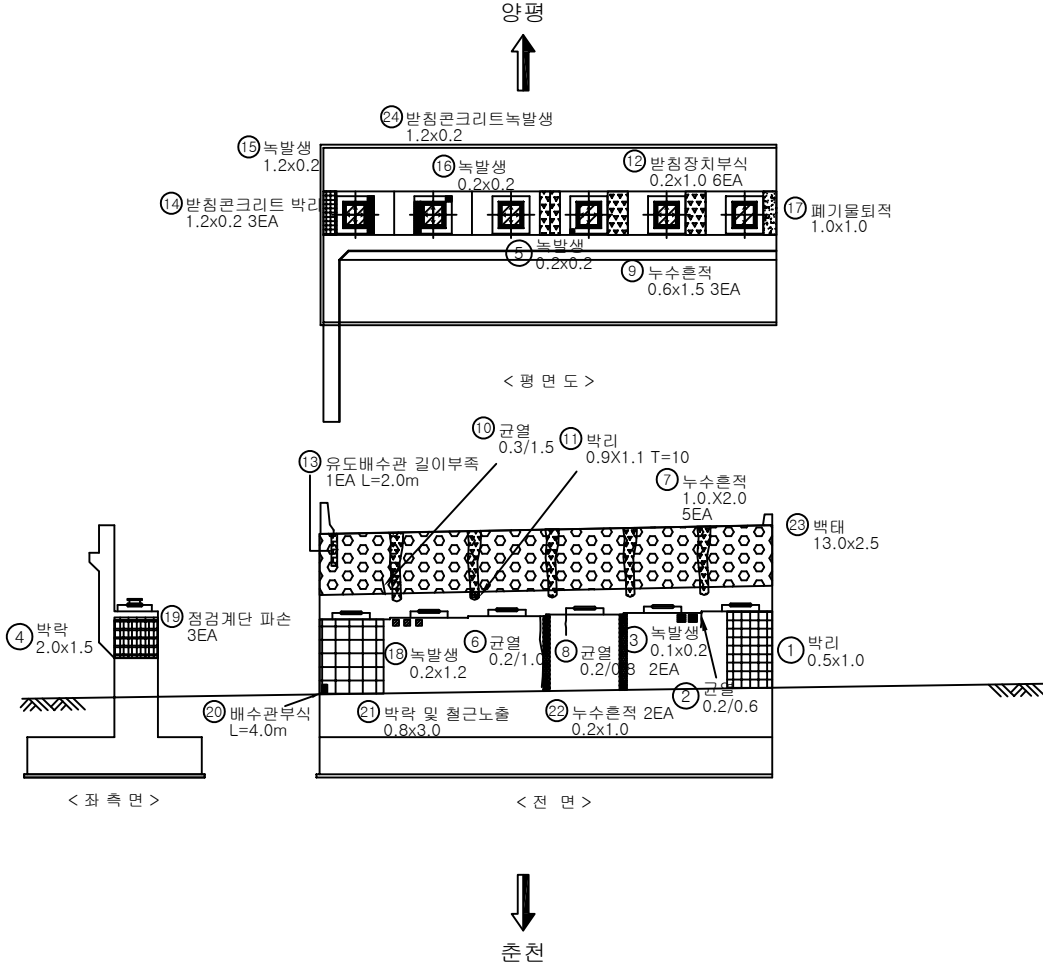
| No. | 기존(N)<br>기준(P) | 손상내용 | 손상현황 | | | | | 손상<br>물량 | 비고 |
|---|---|---|---|---|---|---|---|---|---|
| 2 | 보수 | 균열(0.3mm미만) | 0.20 | 0.60 | | 0.60 | m | 1 | 0.60 |
| 6 | 보수 | 균열(0.3mm미만) | 0.20 | 1.00 | | 1.00 | m | 1 | 1.00 |
| 7 | 보수 | 누수흔적 | | 1.00 | 2.00 | 2.00 | ㎡ | 5 | 10.00 |
| 8 | 보수 | 균열(0.3mm미만) | 0.20 | 0.80 | | 0.80 | m | 1 | 0.80 |
| 9 | 기준 | 누수흔적 | | 0.60 | 1.50 | 0.90 | ㎡ | 3 | 2.70 |
| 10 | 보수 | 균열(0.3mm이상) | 0.30 | 1.50 | | 1.50 | m | 1 | 1.50 |
| 12 | 보수 | 받침장치 부식 | | 0.20 | 1.00 | 1.20 | ㎡ | 6 | 1.20 |
| 20 | 보수 | 배수관 부식 | | 4.00 | | 4.00 | m | 1 | 4.00 |
| 22 | 보수 | 누수흔적 | | 1.00 | 0.20 | 0.20 | ㎡ | 2 | 0.40 |

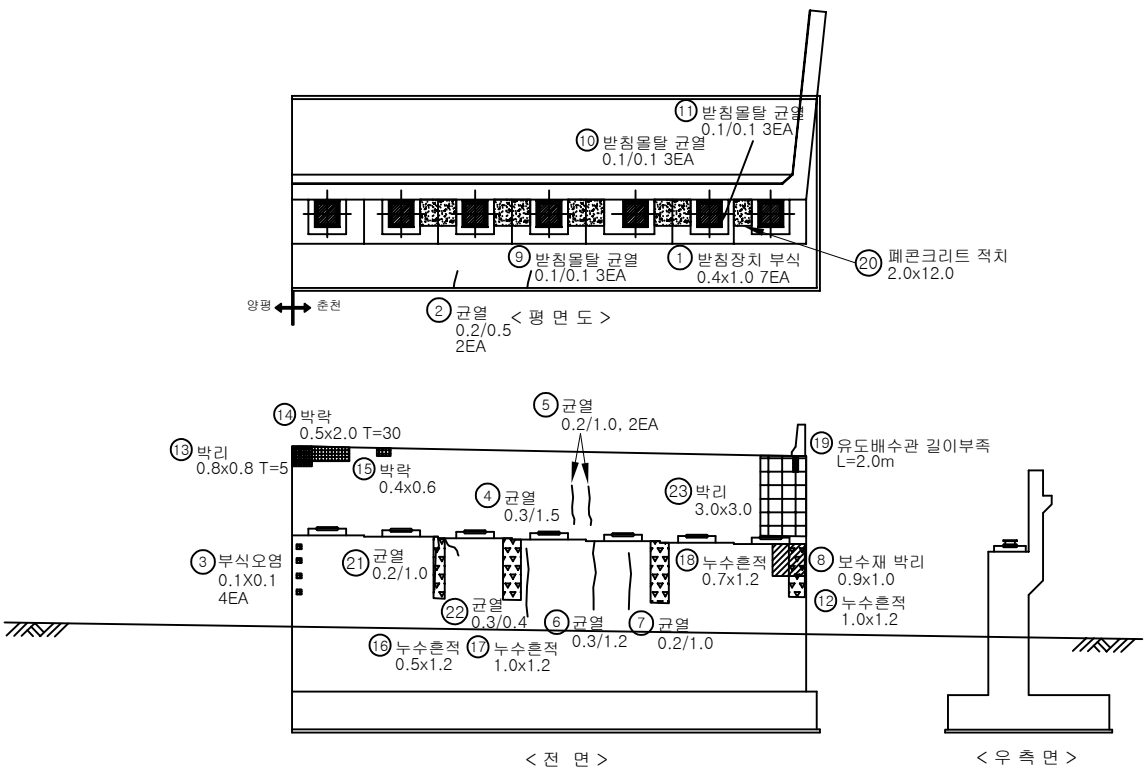
| No. | 기준(N)<br>기준(P) | 손상 내용 | 손상 현황 | | | | | 손상<br>물량 | 비고 |
|---|---|---|---|---|---|---|---|---|---|
| 1 | 보수 | 받침장치 부식 | | 0.40 | 1.00 | 0.40 | ㎡ | 7 | 2.80 |
| 2 | 기준 | 균열(0.3mm미만) | 0.20 | 0.50 | | 0.50 | m | 2 | 1.00 |
| 4 | 보수 | 균열(0.3mm이상) | 0.30 | 1.50 | | 1.50 | m | 1 | 1.50 |
| 5 | 기준 | 균열(0.3mm미만) | 0.20 | 1.00 | | 1.00 | m | 2 | 2.00 |
| 6 | 보수 | 균열(0.3mm이상) | 0.30 | 1.20 | | 1.20 | m | 1 | 1.20 |
| 7 | 보수 | 균열(0.3mm미만) | 0.20 | 1.00 | | 1.00 | m | 1 | 1.00 |
| 9 | 기준 | 받침물탈 균열(0.3mm미만) | 0.10 | 0.10 | | 0.10 | m | 3 | 0.30 |
| 10 | 기준 | 받침물탈 균열(0.3mm미만) | 0.10 | 0.10 | | 0.10 | m | 3 | 0.30 |
| 11 | 기준 | 받침물탈 균열(0.3mm미만) | 0.10 | 0.10 | | 0.10 | m | 3 | 0.30 |
| 12 | 보수 | 누수흔적 | | 1.00 | 1.20 | 1.20 | m | 1 | 1.20 |
| 16 | 보수 | 누수흔적 | | 0.50 | 1.20 | 0.50 | m | 1 | 0.50 |
| 17 | 보수 | 누수흔적 | | 1.00 | 1.20 | 1.00 | m | 1 | 1.00 |
| 18 | 보수 | 누수흔적 | | 0.70 | 1.20 | 0.70 | m | 1 | 0.70 |
| 21 | 보수 | 균열(0.3mm미만) | 0.20 | 1.00 | | 1.00 | m | 1 | 1.00 |
| 22 | 보수 | 균열(0.3mm이상) | 0.30 | 0.40 | | 0.40 | m | 1 | 0.40 |

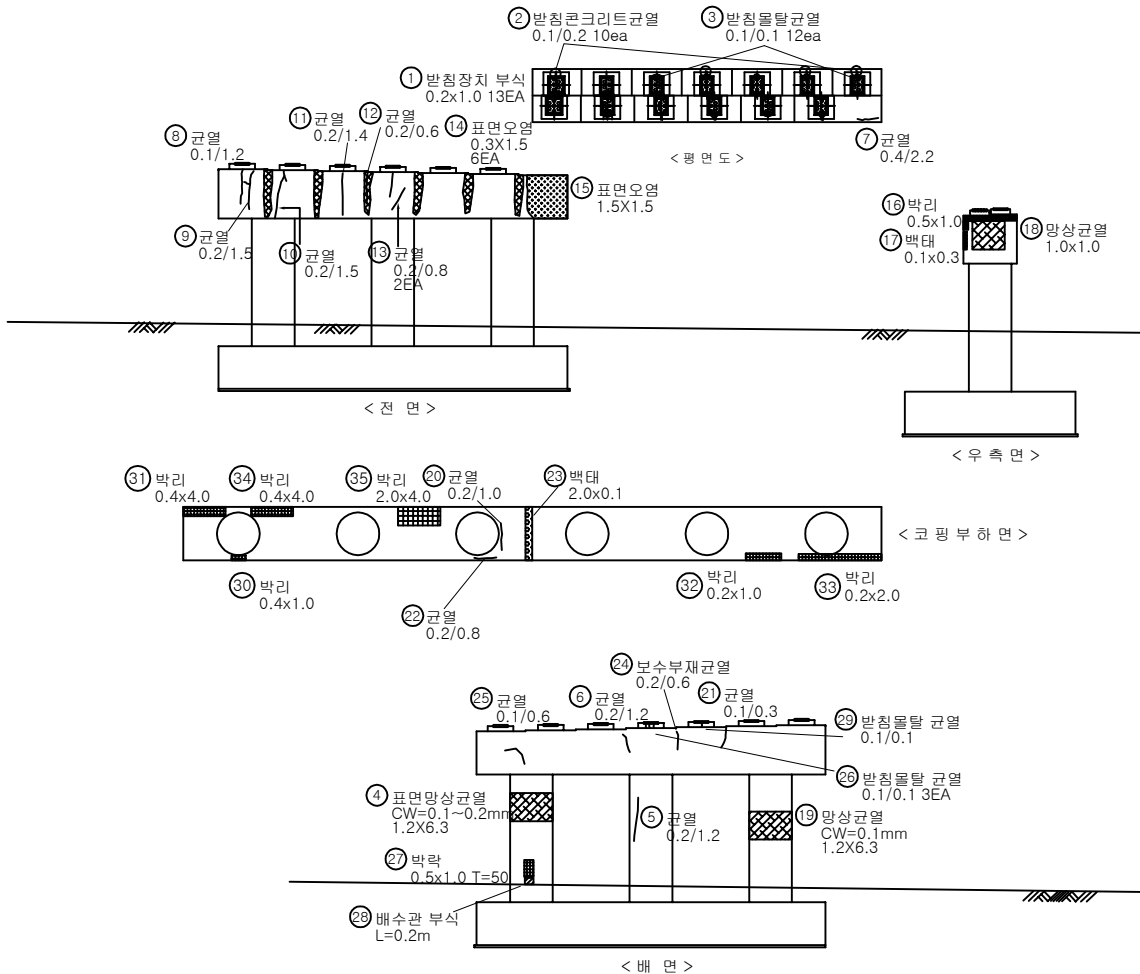
| No. | 기준(N)<br>기준(P) | 손상 내용 | 손상 현황 | | | | | | 손상<br>물량 | 비고 |
|---|---|---|---|---|---|---|---|---|---|---|
| 1 | 보수 | 받침장치 부식 | | 0.20 | 0.10 | 0.02 | m <sup>2</sup> | 13 | 0.26 | |
| 2 | 기준 | 받침콘크리트 균열(0.3mm미만) | 0.10 | 0.20 | | 0.20 | m | 10 | 2.00 | |
| 3 | 기준 | 받침물탈 균열(0.3mm미만) | 0.10 | 0.10 | | 0.10 | m | 12 | 1.20 | |
| 4 | 보수 | 망상균열 | | 6.30 | 1.20 | 7.56 | m <sup>2</sup> | 1 | 7.56 | |
| 5 | 기준 | 균열(0.3mm미만) | 0.20 | 1.20 | | 1.20 | m | 1 | 1.20 | |
| 6 | 기준 | 균열(0.3mm미만) | 0.20 | 1.20 | | 1.20 | m | 1 | 1.20 | |
| 7 | 보수 | 균열(0.3mm이상) | 0.40 | 2.20 | | 2.20 | m | 1 | 2.20 | |
| 8 | 보수 | 균열(0.3mm미만) | 0.10 | 1.20 | | 1.20 | m | 1 | 1.20 | |
| 9 | 보수 | 균열(0.3mm미만) | 0.20 | 1.50 | | 1.50 | m | 1 | 1.50 | |
| 10 | 보수 | 균열(0.3mm미만) | 0.20 | 1.50 | | 1.50 | m | 1 | 1.50 | |
| 11 | 보수 | 균열(0.3mm미만) | 0.20 | 1.40 | | 1.40 | m | 1 | 1.40 | |
| 12 | 보수 | 균열(0.3mm미만) | 0.20 | 0.60 | | 0.60 | m | 1 | 0.60 | |
| 13 | 보수 | 균열(0.3mm미만) | 0.20 | 0.80 | | 0.80 | m | 2 | 1.60 | |
| 18 | 보수 | 망상균열 | | 1.00 | 1.00 | 1.00 | m <sup>2</sup> | 1 | 1.00 | |
| 19 | 보수 | 망상균열 | | 1.20 | 6.30 | 7.56 | m <sup>2</sup> | 1 | 7.56 | |
| 20 | 기준 | 균열(0.3mm미만) | 0.20 | 1.00 | | 1.00 | m | 1 | 1.00 | |
| 21 | 기준 | 균열(0.3mm미만) | 0.10 | 0.30 | | 0.30 | m | 1 | 0.30 | |
| 22 | 기준 | 균열(0.3mm미만) | 0.20 | 0.80 | | 0.80 | m | 1 | 0.80 | |
| 24 | 기준 | 보수부재균열(0.3mm미만) | 0.20 | 0.60 | | 0.60 | m | 1 | 0.60 | |
| 25 | 기준 | 균열(0.3mm미만) | 0.10 | 0.60 | | 0.60 | m | 1 | 0.60 | |
| 26 | 기준 | 균열(0.3mm미만) | 0.10 | 0.10 | | 0.10 | m | 3 | 0.30 | |
| 28 | 보수 | 배수관 부식 | | 0.20 | | 0.20 | m | 1 | 0.20 | |
| 29 | 기준 | 균열(0.3mm미만) | 0.10 | 0.10 | | 0.10 | m | 1 | 0.10 | |

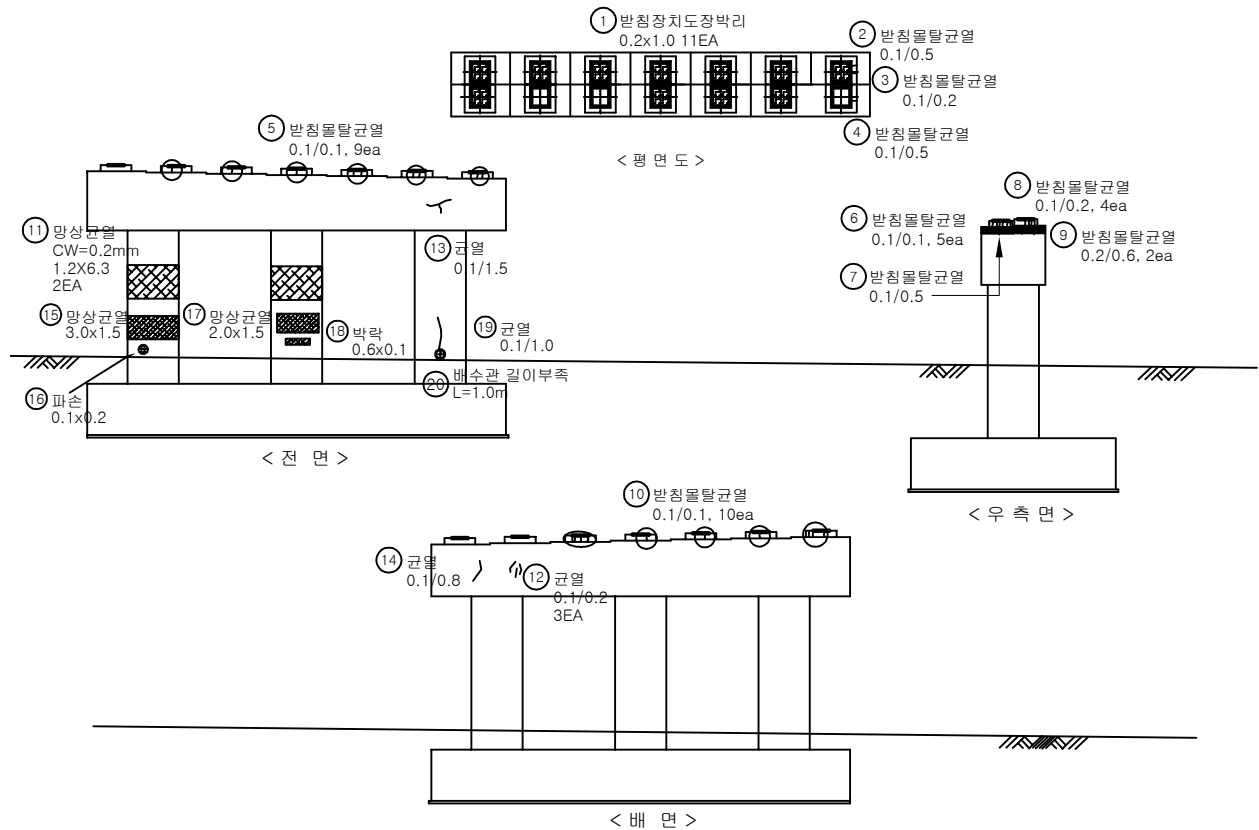
| No. | 기준(N)<br>기준(P) | 손상 내용 | 손상 현황 | | | | | | 손상<br>물량 | 비고 |
|---|---|---|---|---|---|---|---|---|---|---|
| 2 | 기준 | 받침물탈 균열(0.3mm미만) | 0.10 | 0.50 | | 0.50 | m | 1 | 0.50 | |
| 3 | 기준 | 받침물탈 균열(0.3mm미만) | 0.10 | 0.20 | | 0.20 | m | 1 | 0.20 | |
| 4 | 기준 | 받침물탈 균열(0.3mm미만) | 0.10 | 0.50 | | 0.50 | m | 1 | 0.50 | |
| 5 | 기준 | 받침물탈 균열(0.3mm미만) | 0.10 | 0.10 | | 0.10 | m | 9 | 0.90 | |
| 6 | 기준 | 받침물탈 균열(0.3mm미만) | 0.10 | 0.10 | | 0.10 | m | 5 | 0.50 | |
| 7 | 기준 | 받침물탈 균열(0.3mm미만) | 0.10 | 0.50 | | 0.50 | m | 1 | 0.50 | |
| 8 | 기준 | 받침물탈 균열(0.3mm미만) | 0.10 | 0.20 | | 0.20 | m | 4 | 0.80 | |
| 9 | 기준 | 받침물탈 균열(0.3mm미만) | 0.20 | 0.60 | | 0.60 | m | 2 | 1.20 | |
| 10 | 기준 | 받침물탈 균열(0.3mm미만) | 0.10 | 0.10 | | 0.10 | m | 10 | 1.00 | |
| 11 | 보수 | 망상균열 | | 1.20 | 6.30 | 7.56 | m <sup>2</sup> | 2 | 15.12 | |
| 12 | 기준 | 균열(0.3mm미만) | 0.10 | 0.20 | | 0.20 | m | 3 | 0.60 | |
| 13 | 기준 | 균열(0.3mm미만) | 0.10 | 1.50 | | 1.50 | m | 1 | 1.50 | |
| 14 | 기준 | 균열(0.3mm미만) | 0.10 | 0.80 | | 0.80 | m | 1 | 0.80 | |
| 15 | 보수 | 망상균열 | | 3.00 | 1.50 | 4.50 | m <sup>2</sup> | 1 | 4.50 | |
| 17 | 보수 | 망상균열 | | 2.00 | 1.50 | 3.00 | m <sup>2</sup> | 1 | 3.00 | |
| 19 | 기준 | 균열(0.3mm미만) | 0.10 | 1.00 | | 1.00 | m | 1 | 1.00 | |
