## 04. 금남IC R-A교(하)

# 1. 교 면 포 장

| 종 | | 국도46호선 금남IC2교 통 5개소 성능평가용역 | | | | | |

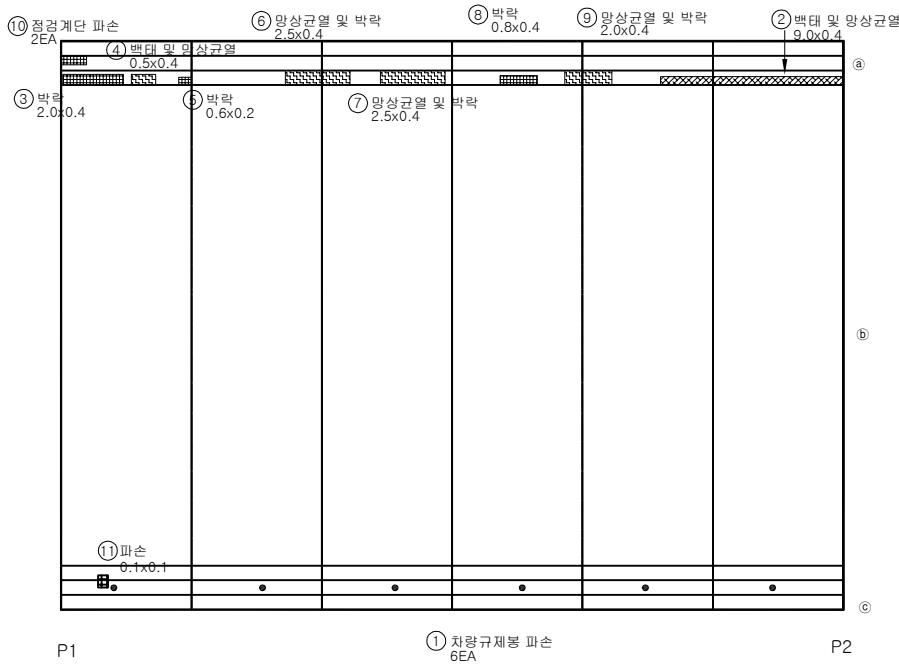
| No. | 신규(N)<br>기준(P) | 손상 내용 | 손상 현황 | | | | | | 손상<br>물량 | 비고 |
|---|---|---|---|---|---|---|---|---|---|---|
| 1 | 보수 | 차랑규제봉 파손 | | | | 1.00 | EA | 6 | 6.00 | |
| 2 | 보수 | 백태 및 망상균열 | | 9.00 | 0.40 | 3.60 | m² | 1 | 3.60 | |
| 3 | 보수 | 박락 | | 2.00 | 0.40 | 0.80 | m² | 1 | 0.80 | |
| 4 | 보수 | 백태 및 망상균열 | | 0.50 | 0.40 | 0.20 | m² | 1 | 0.20 | |
| 5 | 보수 | 박락 | | 0.60 | 0.20 | 0.12 | m² | 1 | 0.12 | |
| 6 | 보수 | 망상균열 및 박락 | | 2.50 | 0.40 | 1.00 | m² | 1 | 1.00 | |
| 7 | 보수 | 망상균열 및 박락 | | 2.50 | 0.40 | 1.00 | m² | 1 | 1.00 | |
| 8 | 보수 | 박락 | | 0.80 | 0.40 | 0.32 | m² | 1 | 0.32 | |
| 9 | 보수 | 망상균열 및 박락 | | 2.00 | 0.40 | 0.80 | m² | 1 | 0.80 | |
| 10 | 보수 | 점검계단 파손 | | | | 1.00 | EA | 2 | 2.00 | |
| 11 | 보수 | 파손 | | 0.10 | 0.10 | 0.01 | m² | 1 | 0.01 | |

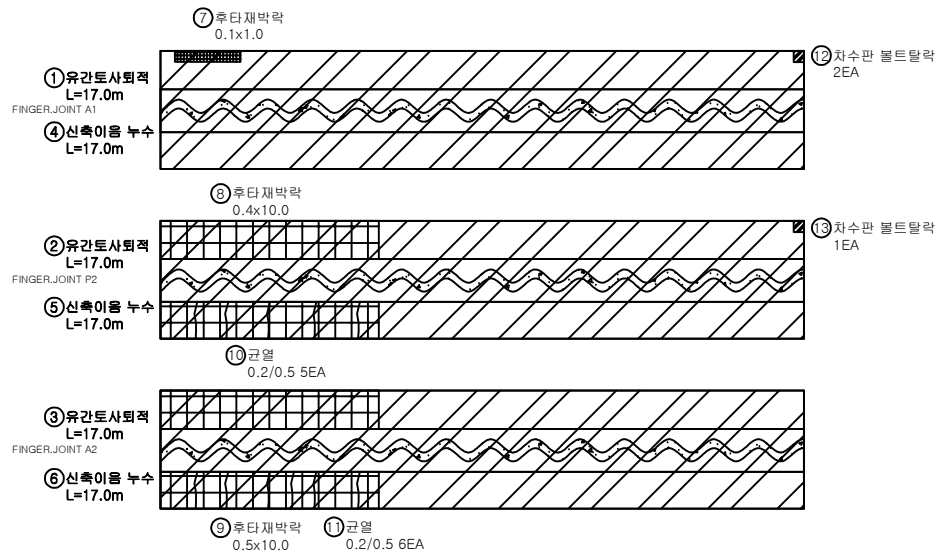
## 2. 신 축 이 음

| No. | 신규(N)<br>기준(P) | 손상 내용 | 손상 현황 | | | | | | 손상<br>물량 | 비고 |
|---|---|---|---|---|---|---|---|---|---|---|
| 4 | 신규 | 신축이음 누수 | | 17.00 | | 17.00 | m | 1 | 17.00 | |
| 5 | 신규 | 신축이음 누수 | | 17.00 | | 17.00 | m | 1 | 17.00 | |
| 6 | 신규 | 신축이음 누수 | | 17.00 | | 17.00 | m | 1 | 17.00 | |
| 10 | 신규 | 균열(0.3mm이하) | 0.20 | 0.50 | | 0.50 | m | 5 | 2.50 | |
| 11 | 신규 | 균열(0.3mm이하) | 0.20 | 0.50 | | 0.50 | m | 6 | 3.00 | |

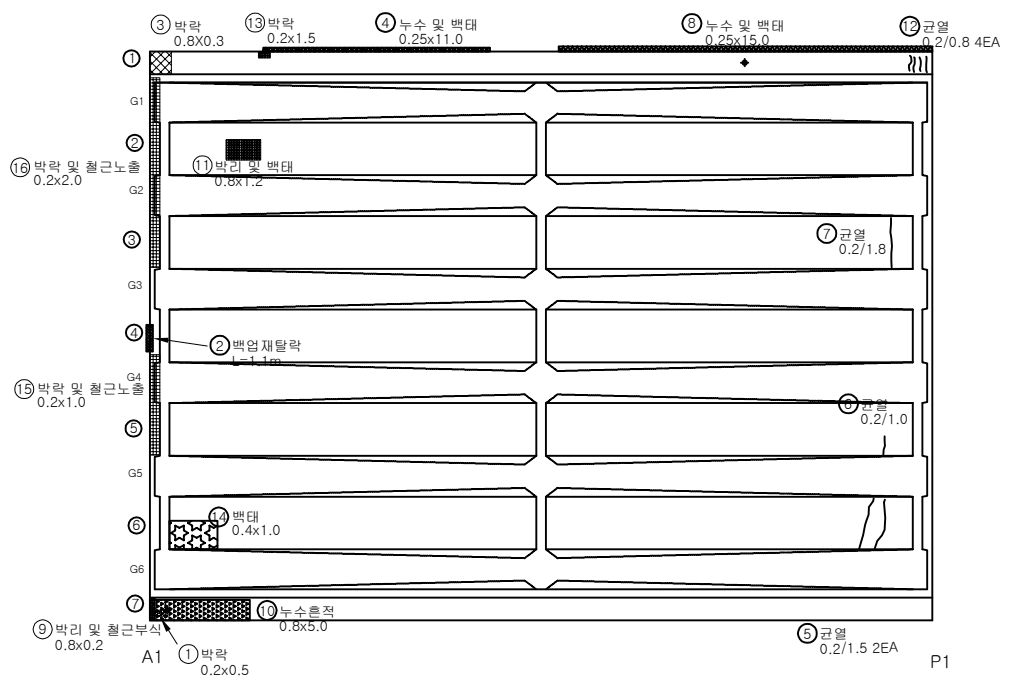
| No. | 신규(N)<br>기준(P) | 손상 내용 | 손상 현황 | | | | | | 손상<br>물량 | 비고 |
|---|---|---|---|---|---|---|---|---|---|---|
| 4 | 기준 | 누수/백태 | | 0.30 | 11.00 | 3.30 | m <sup>2</sup> | 1 | 3.30 | |
| 5 | 기준 | 균열(0.3mm미만) | 0.20 | 1.50 | | 1.50 | m | 2 | 3.00 | |
| 6 | 기준 | 균열(0.3mm미만) | 0.20 | 1.00 | | 1.00 | m | 1 | 1.00 | |
| 7 | 기준 | 균열(0.3mm미만) | 0.20 | 1.80 | | 1.80 | m | 1 | 1.80 | |
| 8 | 기준 | 누수/백태 | | 0.30 | 15.00 | 4.50 | m <sup>2</sup> | 1 | 4.50 | |
| 9 | 보수 | 박라 및 철근부식 | | 0.80 | 0.20 | 0.16 | m <sup>2</sup> | 1 | 0.16 | |
| 10 | 기준 | 누수흔적 | | 0.80 | 5.00 | 4.00 | m <sup>2</sup> | 1 | 4.00 | |
| 12 | 기준 | 균열(0.3mm미만) | 0.20 | 0.80 | | 0.80 | m | 4 | 3.20 | |

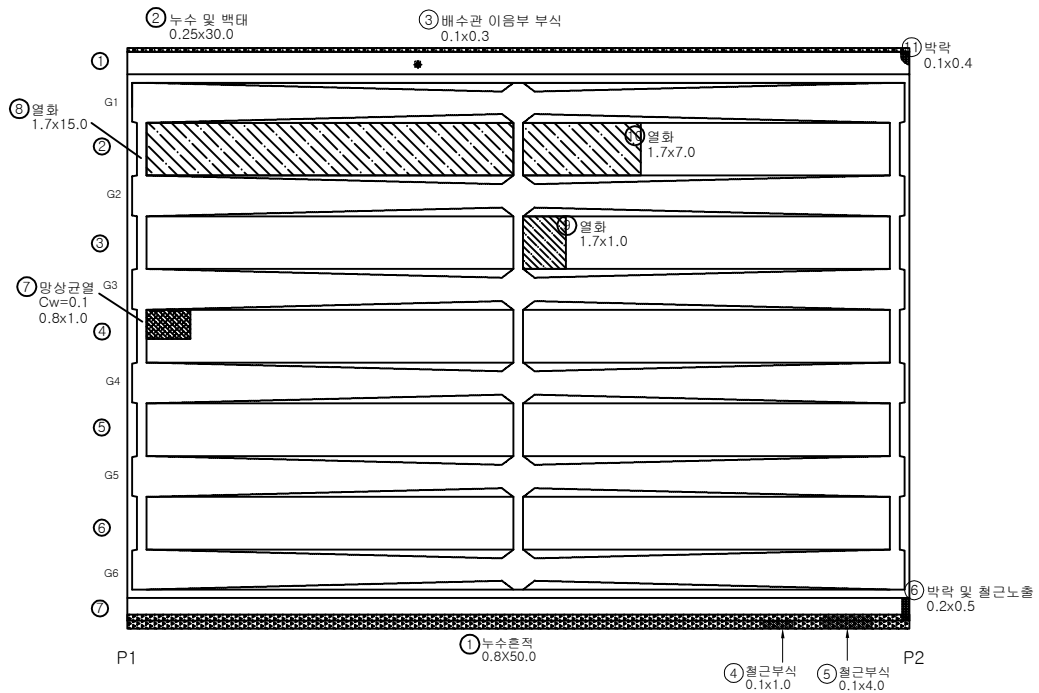
| No. | 신규(N)<br>기준(P) | 손상 내용 | 손상 현황 | | | | | | 손상<br>물량 | 비고 |
|---|---|---|---|---|---|---|---|---|---|---|
| 1 | 기준 | 누수흔적 | | 0.80 | 50.00 | 40.00 | m <sup>2</sup> | 1 | 40.00 | |
| 2 | 기준 | 누수/백태 | | 0.30 | 30.00 | 9.00 | m <sup>2</sup> | 1 | 9.00 | |
| 3 | 보수 | 배수관 이음부 부식 | | 0.30 | | 0.30 | m | 1 | 0.30 | |
| 4 | 보수 | 철근부식 | | 0.10 | 1.00 | 0.10 | m <sup>2</sup> | 1 | 0.10 | |
| 5 | 보수 | 철근부식 | | 0.10 | 4.00 | 0.40 | m <sup>2</sup> | 1 | 0.40 | |
| 7 | 기준 | 망상균열 | | 0.80 | 1.00 | 0.80 | m <sup>2</sup> | 1 | 0.80 | |

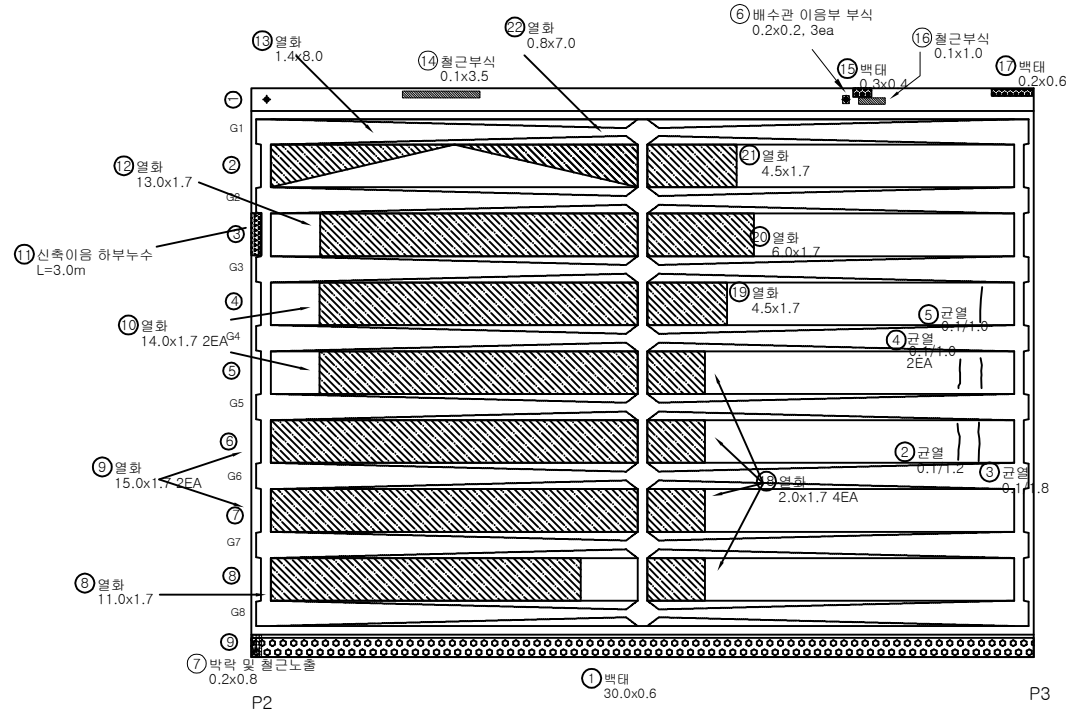
| No. | 신규(N)<br>기준(P) | 손상 내용 | 손상 현황 | | | | | | 손상<br>물량 | 비고 |
|---|---|---|---|---|---|---|---|---|---|---|
| 2 | 기준 | 균열(0.3mm미만) | 0.10 | 1.20 | | 1.20 | m | 1 | 1.20 | |
| 3 | 기준 | 균열(0.3mm미만) | 0.10 | 1.80 | | 1.80 | m | 1 | 1.80 | |
| 4 | 기준 | 균열(0.3mm미만) | 0.10 | 1.00 | | 1.00 | m | 2 | 2.00 | |
| 5 | 기준 | 균열(0.3mm미만) | 0.10 | 1.00 | | 1.00 | m | 1 | 1.00 | |
| 6 | 보수 | 배수관 이동부 부식 | | 0.20 | | 0.20 | m | 3 | 0.60 | |
| 11 | 기준 | 누수 | | 3.00 | | 3.00 | m | 1 | 3.00 | |
| 14 | 보수 | 철근부식 | | 0.10 | 3.50 | 0.35 | m <sup>2</sup> | 1 | 0.35 | |
| 16 | 보수 | 철근부식 | | 0.10 | 1.00 | 0.10 | m <sup>2</sup> | 1 | 0.10 | |

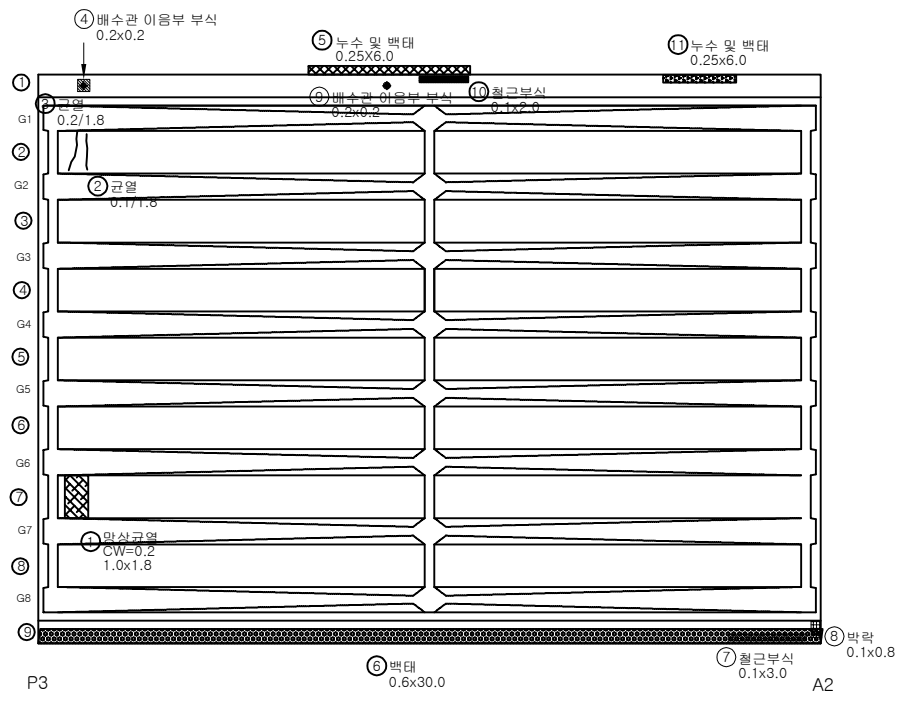
| No. | 신규(N)<br>기준(P) | 손상 내용 | 손상 현황 | | | | | | 손상<br>물량 | 비고 |
|---|---|---|---|---|---|---|---|---|---|---|
| 1 | 기준 | 양상균열 | | 1.00 | 1.80 | 1.80 | m <sup>2</sup> | 1 | 1.80 | |
| 2 | 기준 | 균열(0.3mm[미만]) | 0.10 | 1.80 | | 1.80 | m | 1 | 1.80 | |
| 3 | 기준 | 균열(0.3mm[미만]) | 0.20 | 1.80 | | 1.80 | m | 1 | 1.80 | |
| 4 | 보수 | 배수관 이음부 부식 | | 0.20 | | 0.20 | m | 1 | 0.20 | |
| 5 | 기준 | 누수/백태 | | 0.30 | 6.00 | 1.80 | m <sup>2</sup> | 1 | 1.80 | |
| 7 | 보수 | 철근부식 | | 0.10 | 3.00 | 0.30 | m <sup>2</sup> | 1 | 0.30 | |
| 9 | 보수 | 배수관 이음부 부식 | | 0.20 | | 0.20 | m | 1 | 0.20 | |
| 10 | 기준 | 철근부식 | | 0.10 | 2.00 | 0.20 | m | 1 | 0.20 | |
| 11 | 기준 | 누수/백태 | | 0.30 | 6.00 | 1.80 | m <sup>2</sup> | 1 | 1.80 | |

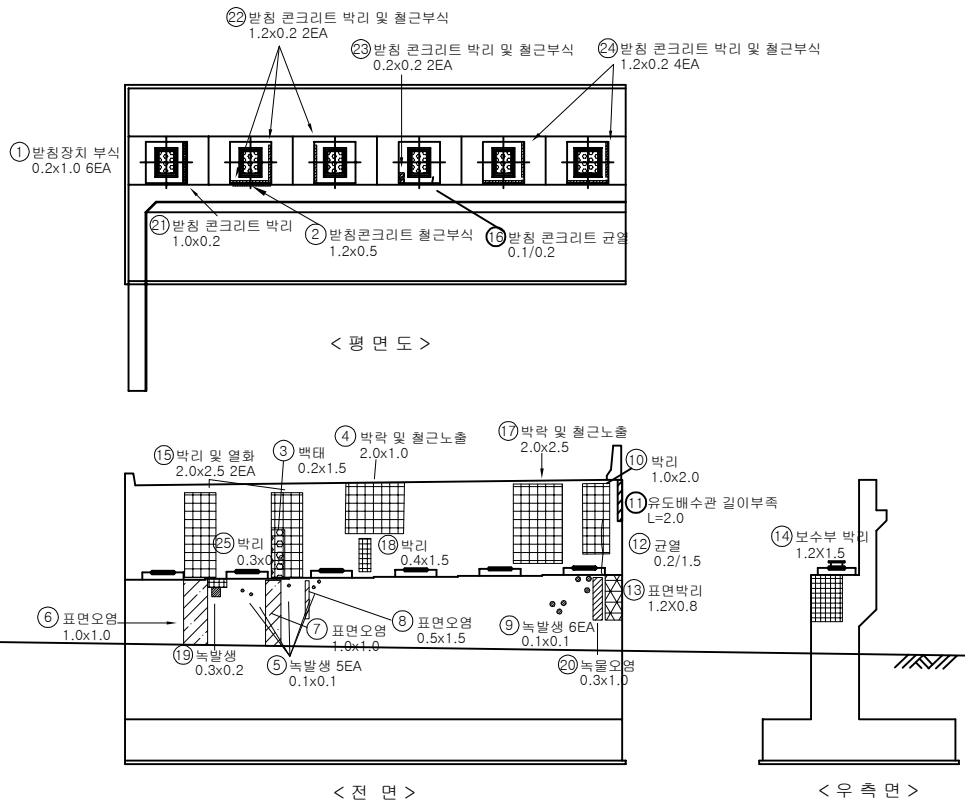
금남IC R-A교(하) 외관조사망도 - 교대 A1

| No. | 신규(N)<br>기준(P) | 손상 내용 | 손상 현황 | | | | | | 손상<br>물량 | 비고 |
|---|---|---|---|---|---|---|---|---|---|---|
| 1 | 보수 | 받침장치 부식 | | 0.20 | 1.00 | 1.20 | m <sup>3</sup> | 6 | 1.20 | |
| 2 | 보수 | 받침콘크리트 철근부식 | | 1.20 | 0.50 | 0.60 | m <sup>3</sup> | 1 | 0.60 | |
| 12 | 보수 | 균열(0.3mm미만) | 0.20 | 1.50 | | 1.50 | m | 1 | 1.50 | |
| 16 | 기준 | 받침콘크리트 균열(0.3mm미만) | 0.10 | 0.20 | | 0.20 | m | 1 | 0.20 | |
| 22 | 보수 | 받침콘크리트 박리 및 철근부식 | | 1.20 | 0.20 | 0.48 | m <sup>3</sup> | 2 | 0.48 | |
| 23 | 보수 | 받침콘크리트 박리 및 철근부식 | | 0.20 | 0.20 | 0.08 | m <sup>3</sup> | 2 | 0.08 | |
| 24 | 보수 | 받침콘크리트 박리 및 철근부식 | | 1.20 | 0.20 | 0.96 | m <sup>3</sup> | 4 | 0.96 | |

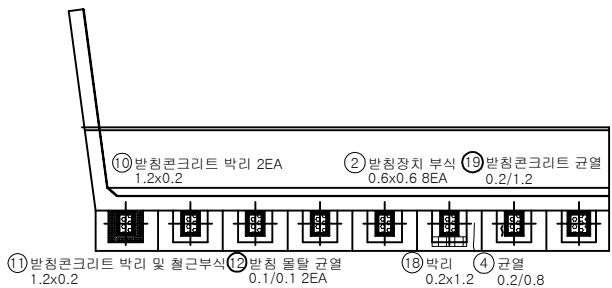
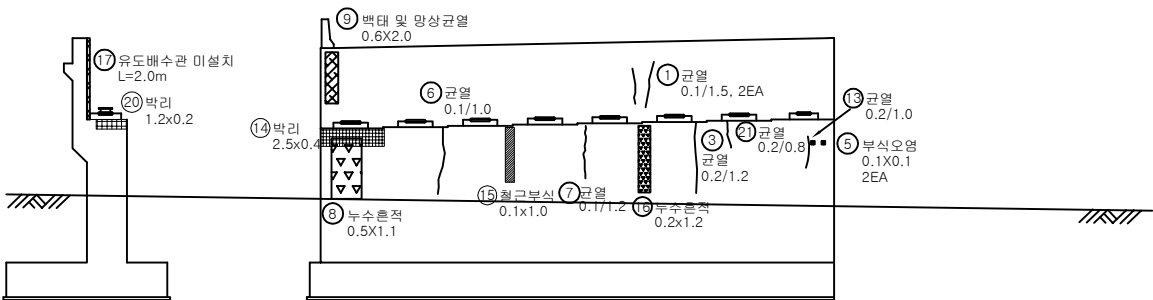
| No. | 신규(N)<br>기준(P) | 손상 내용 | 손상 현황 | | | | | | 손상<br>물량 | 비고 |
|---|---|---|---|---|---|---|---|---|---|---|
| 1 | 기준 | 균열(0.3mm미만) | 0.10 | 1.50 | | 1.50 | m | 2 | 3.00 | |
| 2 | 보수 | 발침장치 부식 | | 0.60 | 0.60 | 0.36 | m <sup>2</sup> | 8 | 2.88 | |
| 3 | 기준 | 균열(0.3mm미만) | 0.20 | 1.20 | | 1.20 | m | 1 | 1.20 | |
| 4 | 보수 | 균열(0.3mm미만) | 0.20 | 0.80 | | 0.80 | m | 1 | 0.80 | |
| 5 | 기준 | 부식오염 | | 0.10 | 0.10 | 0.01 | m <sup>2</sup> | 2 | 0.02 | |
| 6 | 기준 | 균열(0.3mm미만) | 0.10 | 1.00 | | 1.00 | m | 1 | 1.00 | |
| 7 | 기준 | 균열(0.3mm미만) | 0.10 | 1.20 | | 1.20 | m | 1 | 1.20 | |
| 8 | 기준 | 누수흔적 | | 0.50 | 1.10 | 0.55 | m <sup>2</sup> | 1 | 0.55 | |
| 9 | 기준 | 백대 및 양상균열 | | 0.60 | 2.00 | 1.20 | m <sup>2</sup> | 1 | 1.20 | |
| 11 | 보수 | 발침콘크리트 박리 및 철근부식 | | 1.20 | 0.20 | 0.24 | m <sup>2</sup> | 1 | 0.24 | |
| 12 | 기준 | 발침물탈 균열(0.3mm미만) | 0.10 | 0.10 | | 0.10 | m | 2 | 0.20 | |
| 13 | 기준 | 균열(0.3mm미만) | 0.20 | 1.00 | | 1.00 | m | 1 | 1.00 | |
| 15 | 보수 | 철근부식 | | 0.10 | 1.00 | 0.10 | m <sup>2</sup> | 1 | 0.10 | |
| 16 | 기준 | 누수흔적 | | 0.20 | 1.20 | 0.24 | m <sup>2</sup> | 1 | 0.24 | |
| 19 | 신규 | 발침콘크리트 균열(0.3mm미만) | 0.20 | 1.20 | | 1.20 | m | 1 | 1.20 | |
| 21 | 신규 | 균열(0.3mm미만) | 0.20 | 0.80 | | 0.80 | m | 1 | 0.80 | |

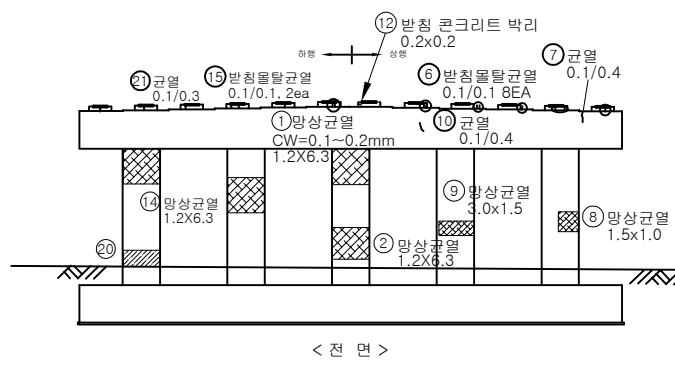
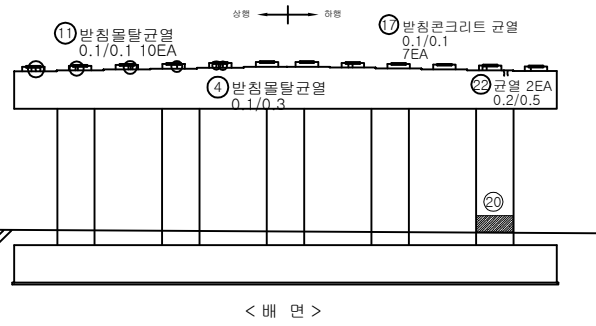
| No. | 신규(N)<br>기준(P) | 손상 내용 | 손상 현황 | | | | | | 손상<br>물량 | 비고 |
|---|---|---|---|---|---|---|---|---|---|---|
| 1 | 보수 | 망상균열 | | 6.30 | 1.20 | 7.56 | ㎡ | 1 | 7.56 | |
| 2 | 보수 | 망상균열 | | 6.30 | 1.20 | 7.56 | ㎡ | 1 | 7.56 | |
| 4 | 기준 | 방침물탈 균열(0.3mm미만) | 0.10 | 0.30 | | 0.30 | m | 1 | 0.30 | |
| 5 | 기준 | 방침콘크리트 균열(0.3mm미만) | 0.10 | 0.10 | | 0.40 | m | 4 | 0.40 | |
| 6 | 기준 | 방침물탈 균열(0.3mm미만) | 0.10 | 0.10 | | 0.40 | m | 4 | 0.40 | |
| 7 | 기준 | 균열(0.3mm미만) | 0.10 | 0.40 | | 0.40 | m | 1 | 0.40 | |
| 8 | 보수 | 망상균열 | | 1.50 | 1.00 | 1.50 | ㎡ | 1 | 1.50 | |
| 9 | 보수 | 망상균열 | | 3.00 | 1.50 | 4.50 | ㎡ | 1 | 4.50 | |
| 10 | 기준 | 균열(0.3mm미만) | 0.10 | 0.40 | | 0.40 | m | 1 | 0.40 | |
| 11 | 기준 | 방침물탈 균열(0.3mm미만) | 0.10 | 0.10 | | 1.00 | m | 10 | 1.00 | |
