손 상 물 량 표

기장1터널(부산)

SPAN.1-5

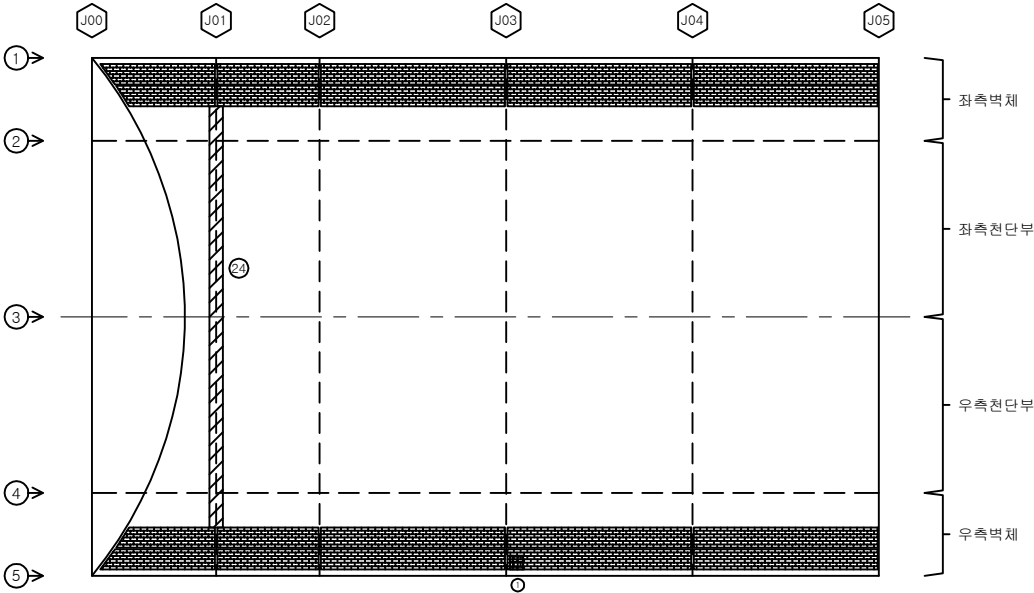
■ 라이닝(천단부, 벽체)

| 번호 | 신/구 | 부재명 | 손 상 현 황 | 손 상 규 모 | | | | | | 비고 |
|---|---|---|---|---|---|---|---|---|---|---|
| 1 | 구 | 측벽부 | 타일탈락 | | | | 1 | EA | 1.00 | |
| 24 | 구 | 천단부 | 슬라브 파손 | | 18.0 | | 1 | m | 18.00 | |

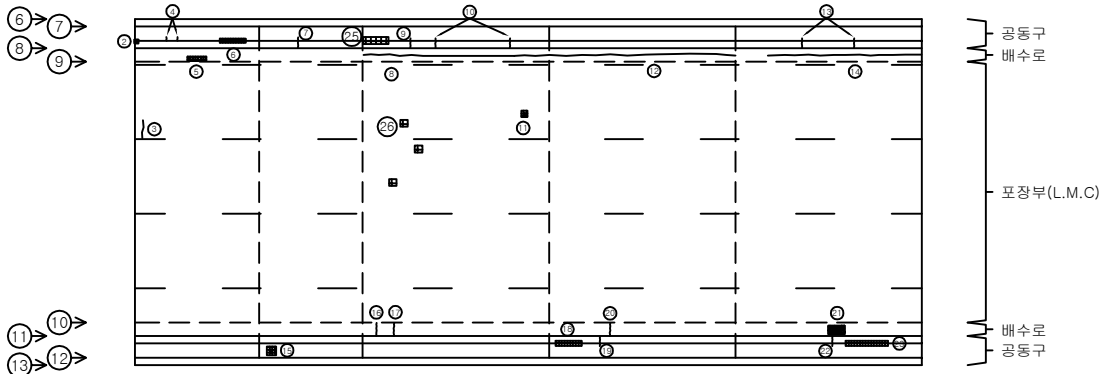
■ 포장부, 공동구, 배수로

| 번호 | 신/구 | 부재명 | 손 상 현 황 | 손 상 규 모 | | | | | | 비고 |
|---|---|---|---|---|---|---|---|---|---|---|
| 2 | 구 | 공동구 | 파손 | | 0.2 | 0.2 | 1 | m | 0.04 | |
| 3 | 구 | 포장부 | 포장균열 | | 0.3 | | 1 | m | 0.30 | |
| 4 | 구 | 공동구 | 균열 | 0.2 | 0.1 | | 2 | m | 0.20 | |
| 5 | 구 | 배수시설 | 파손 | | 0.1 | 0.5 | 1 | m | 0.05 | |
| 8 | 구 | 배수시설 | 균열 | 0.2 | 8.0 | | 1 | m | 8.00 | 손상중가 |

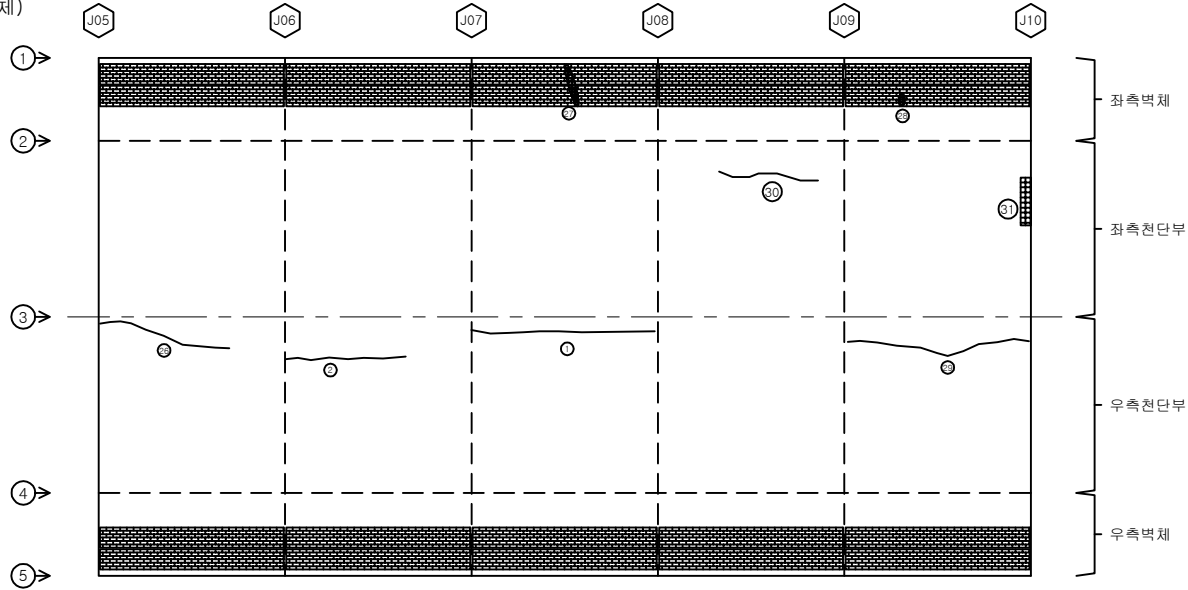
■ 라이닝(천단부, 벽체)

| 기장1터널(부산)<br>SPAN.5-10 | | | | | | | | | |
|---|---|---|---|---|---|---|---|---|---|
| 1 | 구 | 천단부 | 균열 | 0.2 | 9.0 | | 1 | m | 9.00 |
| 2 | 구 | 천단부 | 균열 | 0.2 | 6.0 | | 1 | m | 6.00 |
| 26 | 구 | 천단부 | 보수부 재균열 | 0.2 | 6.0 | | 1 | m | 6.00 |
| 31 | 구 | 천단부 | 박락 | 1.2 | 0.1 | | 1 | ㎡ | 0.12 t=15mm |

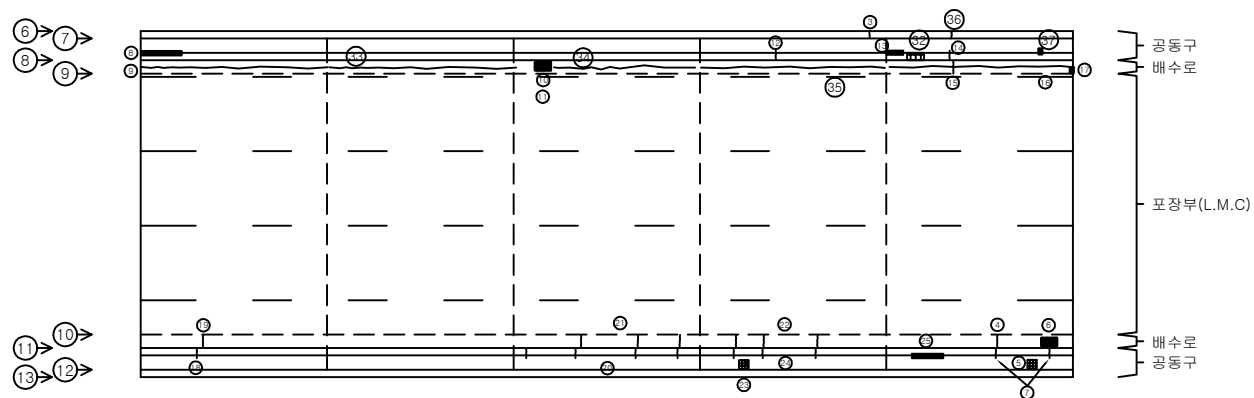
■ 포장부, 공동구, 배수로

| 기장1터널(부산)<br>SPAN.5-10 | | | | | | | | | |
|---|---|---|---|---|---|---|---|---|---|
| 3 | 구 | 공동구 | 균열 | 0.3 | 0.2 | | 1 | m | 0.20 |
| 4 | 구 | 배수시설 | 균열 | 0.2 | 0.6 | | 1 | m | 0.60 |
| 5 | 구 | 공동구 | 덜개파손 | | | | 1 | EA | 1.00 |
| 6 | 구 | 배수시설 | 집수구 토사외적 | | | | 1 | EA | 1.00 |

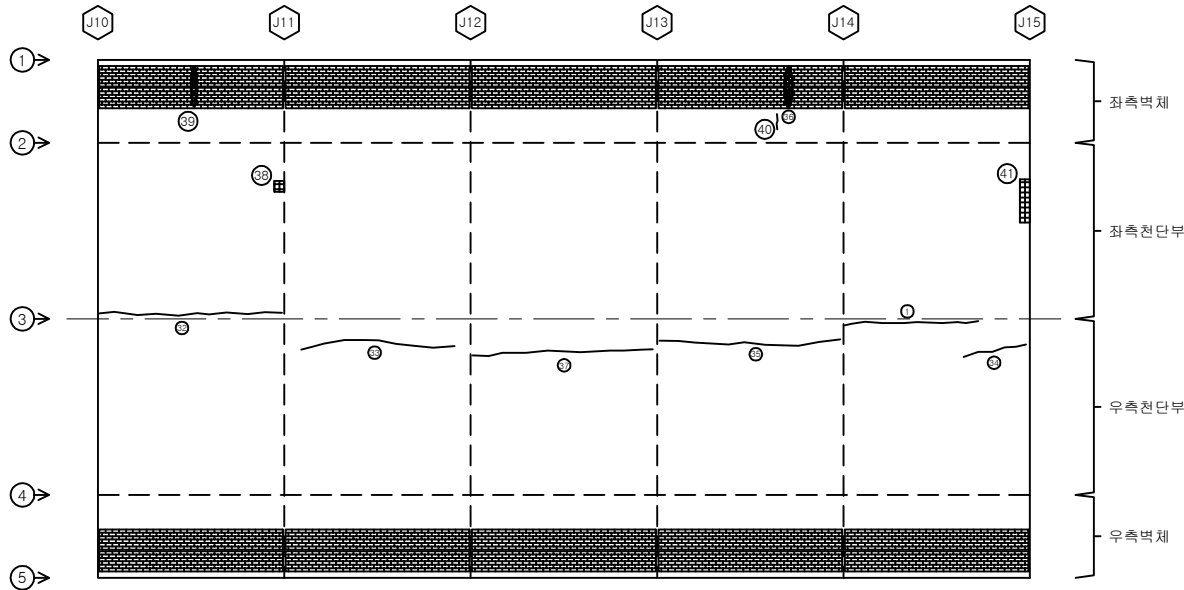
## ■ 라이닝(천단부, 벽체)

| 번호 | 선/구 | 부재명 | 손 상 현 황 | 손 상 규 모 | | | | | 비고 |
|---|---|---|---|---|---|---|---|---|---|
| 1 | 구 | 천단부 | 균열 | 0.2 | 7.0 | 1 | m | 7.00 | |
| 32 | 구 | 천단부 | 보수부 재균열 | 0.2 | 9.0 | 1 | m | 9.00 | |
| 38 | 구 | 천단부 | 박락 | 0.1 | 0.1 | 1 | m | 0.01 | t=15mm |

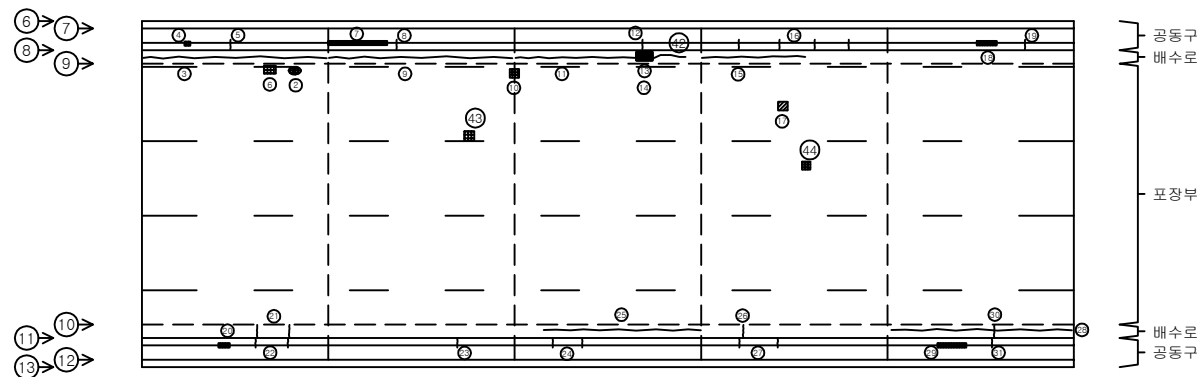
## ■ 포장부, 공동구, 배수로

| 번호 | 선/구 | 부재명 | 손 상 현 황 | 손 상 규 모 | | | | | 비고 |
|---|---|---|---|---|---|---|---|---|---|
| 2 | 구 | 포장부 | 포장파손 | 0.1 | 0.2 | 1 | m | 0.02 | |
| 3 | 구 | 배수시설 | 균열 | 0.3 | 9.0 | 1 | m | 9.00 | |
| 4 | 구 | 공동구 | 파손 | 0.1 | 0.1 | 1 | m | 0.01 | |

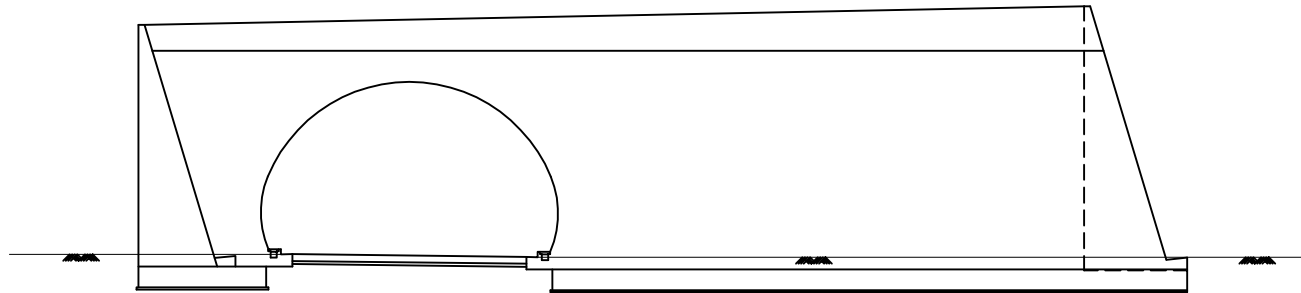
정면

| 번호 | 선/구 | 부재명 | 손상현황 | 손상규모 | | | | | | 비고 |
|---|---|---|---|---|---|---|---|---|---|---|
| 1 | 신 | 좌측옹벽 | 균열부백태 | | 0.1 | 0.5 | 1 | m <sup>2</sup> | 0.05 | |
