기장2터널  
SPAN.1-5

2024년 부산울산선 구조물 정밀안전진단 및 성능평가 용역

기장2터널(부산) 외관조사망도(20 ~ 25 SPAN)

기장2터널(부산) 외관조사망도(시·종점부 갱구부)

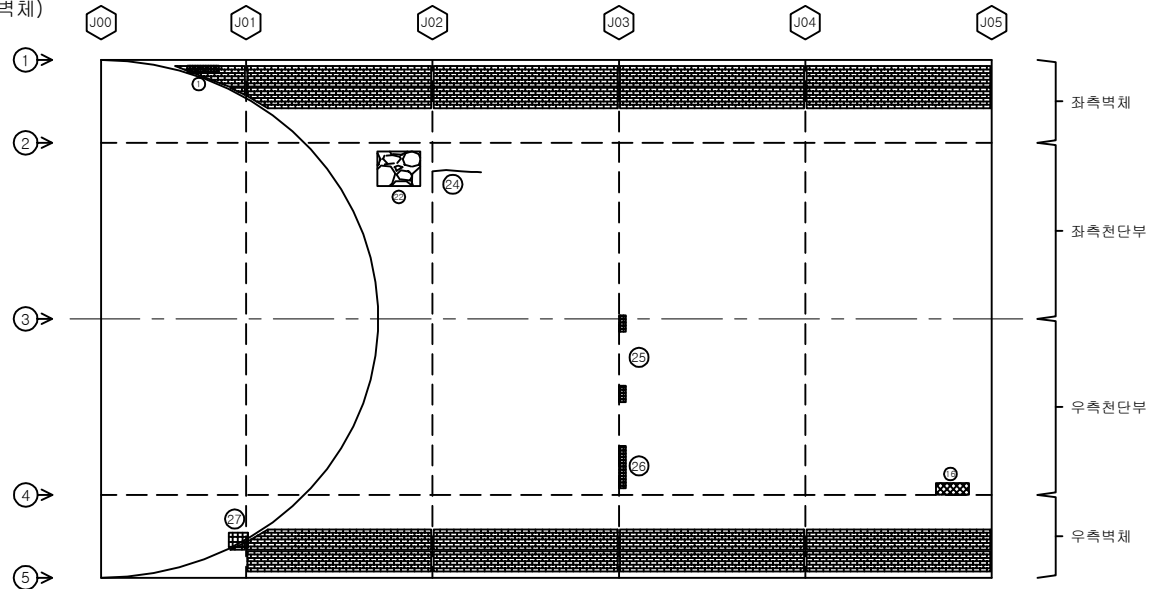
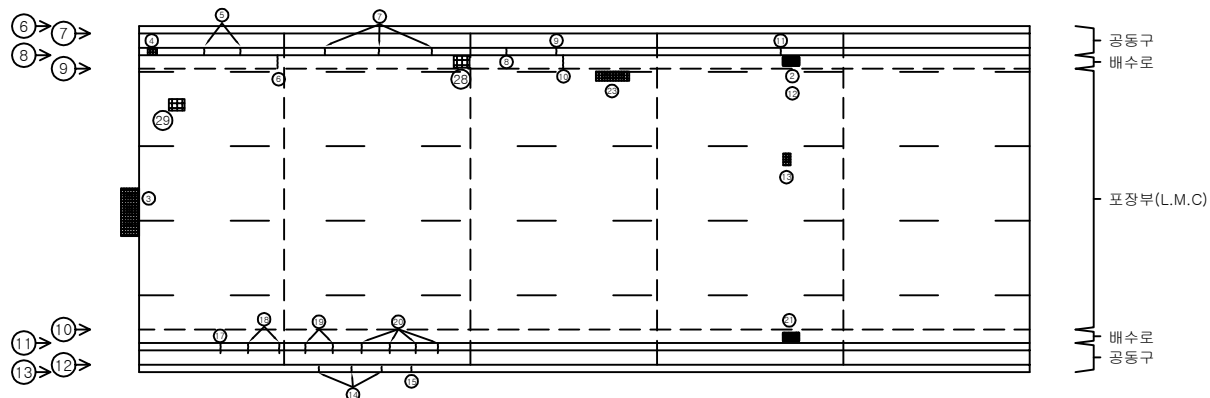
| 번호 | 선/구 | 부재명 | 손 상 현 황 | 손 상 구 모 | | | | 비고 |
|---|---|---|---|---|---|---|---|---|
| 1 | 구 | 측벽부 | 타일파손 | | | | 9 | EA 9.00 |
| 3 | 구 | 포장부 | 포장파손 | | 0.5 | 2.0 | 1 | m 1.00 |
| 5 | 구 | 공동구 | 균열 | 0.2 | 0.3 | | 2 | m 0.60 |
| 16 | 구 | 천단부 | 재료분리 | | 0.1 | 1.0 | 1 | m 0.10 |
| 22 | 구 | 천단부 | 망상균열 | 0.1 | 5.0 | 4.0 | 1 | m 20.00 |
| 24 | 구 | 천단부 | 균열 | 0.2 | 1.2 | | 1 | m 1.20 |
| 25 | 구 | 천단부 | 박락 | | 0.1 | 0.2 | 2 | m 0.04 t=15mm |
| 26 | 구 | 천단부 | 박락 | | 0.2 | 0.6 | 1 | m 0.12 t=15mm |
| 27 | 선 | 측벽부 | 보수부 박락 | 0.2 | 0.3 | | 1 | m 0.06 |
| 28 | 선 | 배수시설 | 측구 파손 | 0.3 | 0.5 | | 1 | m 0.15 |

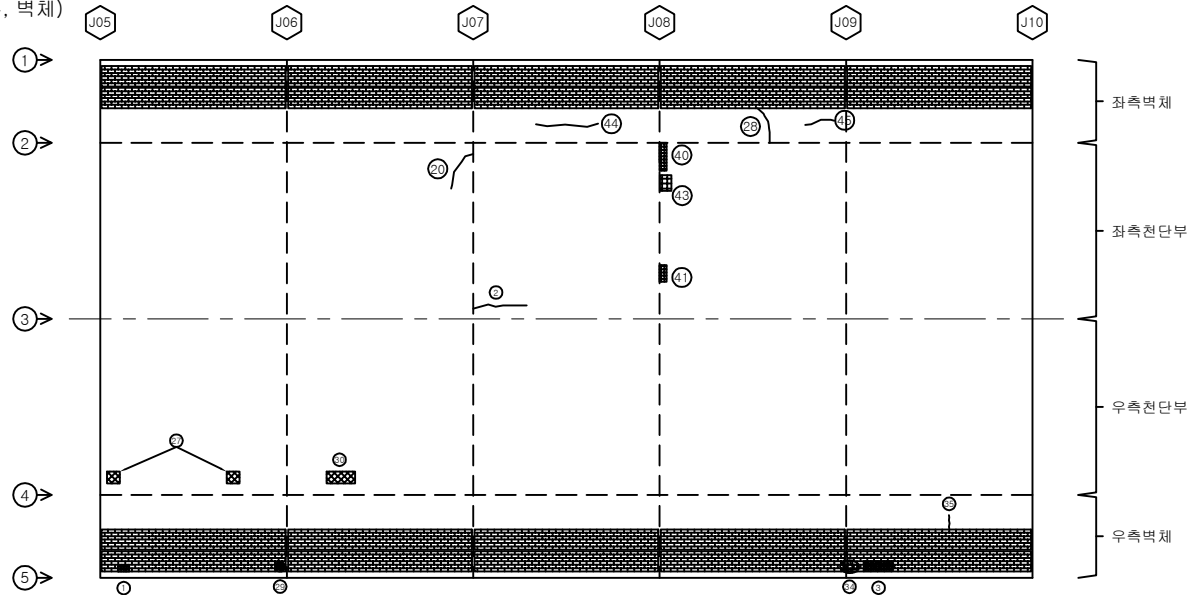
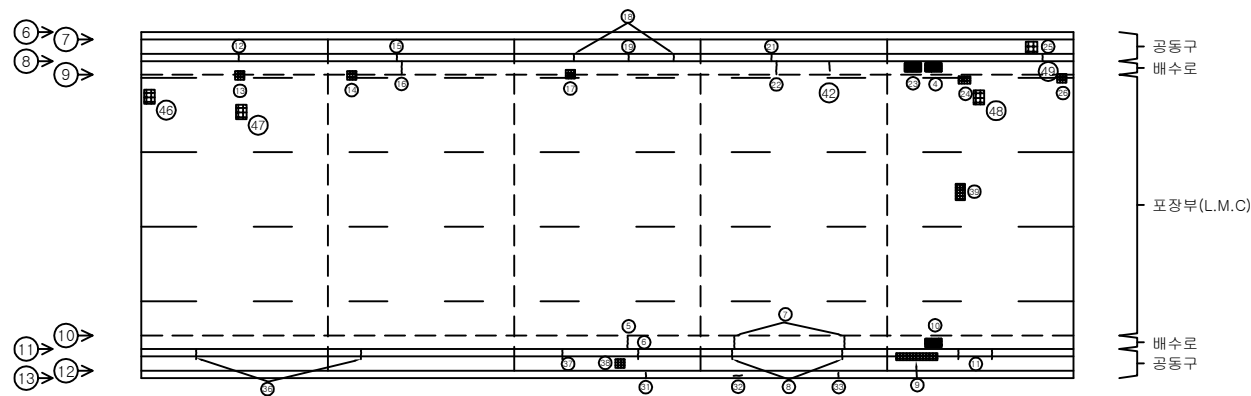
기장2터널  
SPAN.5-10

| 번호 | 선/구 | 부재명 | 손상현황 | 손상규모 | | | | | 비고 |
|---|---|---|---|---|---|---|---|---|---|
| 2 | 구 | 천단부 | 균열 | 0.3 | 1.2 | | 1 | m | 1.20 |
| 9 | 구 | 공동구 | 파손 | | 0.1 | 1.5 | 1 | ㎡ | 0.15 |
| 28 | 구 | 측벽부 | 보수부 재균열 | 0.2 | 2.0 | | 1 | m | 2.00 |
| 40 | 구 | 천단부 | 보수부 박락 | | 0.1 | 0.5 | 1 | ㎡ | 0.05 t=15mm |
| 44 | 신 | 측벽부 | 보수부 재균열 | 0.2 | 1.5 | | 1 | m | 1.50 |

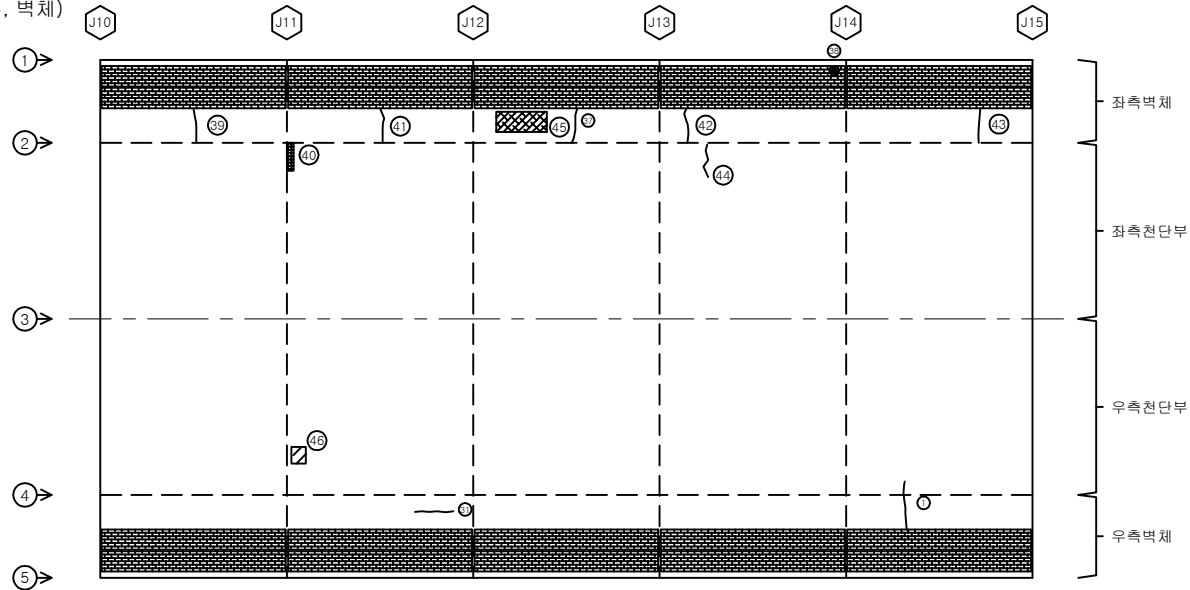
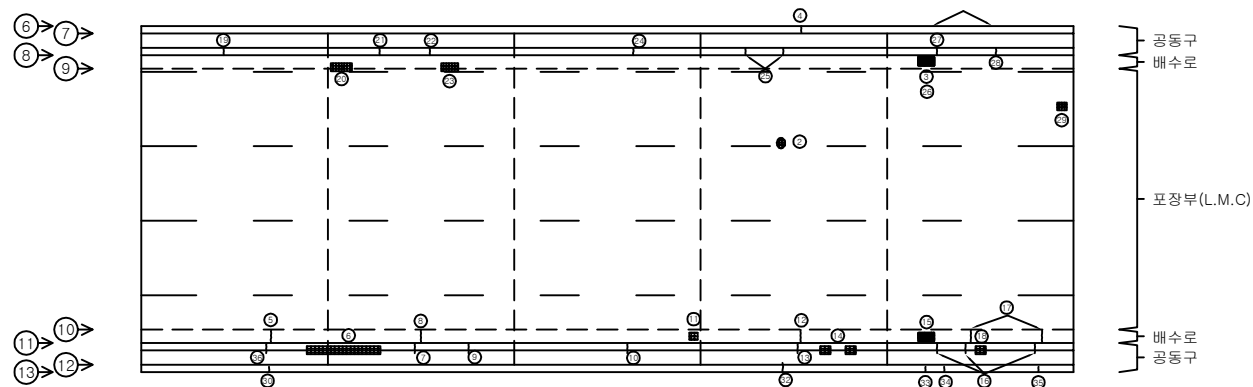
기장2터널  
SPAN.10-15

| 번호 | 신/구 | 부재명 | 손상현황 | 손상규모 | | | | | 비고 |
|---|---|---|---|---|---|---|---|---|---|
| 1 | 구 | 측벽부 | 보수부 재균열 | 0.3 | 2.0 | | 1 | m | 2.00 |
| 6 | 구 | 공동구 | 파손 | | 0.1 | 3.2 | 1 | m <sup>2</sup> | 0.32 |
| 37 | 구 | 측벽부 | 균열 | 0.2 | 3.0 | | 1 | m | 3.00 |
| 45 | 신 | 측벽부 | 양상균열 | 0.2 | 1.0 | 2.0 | 1 | m <sup>2</sup> | 2.00 |
| 46 | 신 | 천단부 | 충분리 | | 0.1 | 0.3 | 1 | m <sup>2</sup> | 0.03 |

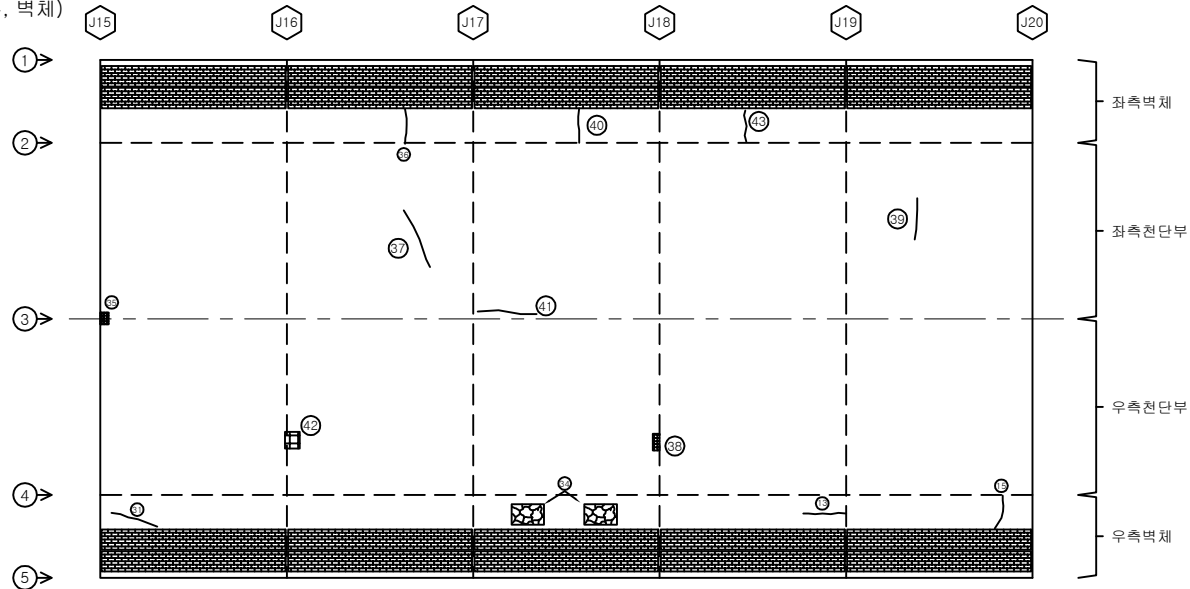
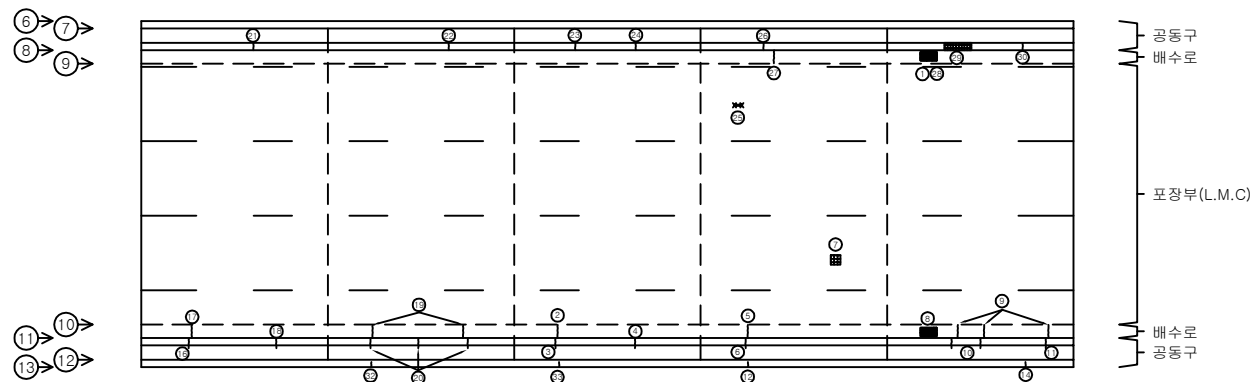
기장2터널  
SPAN:15-20

| 번호 | 신/구 | 부재명 | 손상 현 황 | 손상 규 모 | | | | 비고 |
|---|---|---|---|---|---|---|---|---|
| 13 | 구 | 측벽부 | 균열 | 0.2 | 2.0 | | 1 m | 2.00 |
| 29 | 구 | 공동구 | 파손 | | 0.1 | 1.2 | 1 m <sup>2</sup> | 0.12 |
| 34 | 구 | 측벽부 | 양상균열 | 0.1 | 1.0 | 2.0 | 2 m <sup>2</sup> | 4.00 |
| 41 | 신 | 천단부 | 보수부 재균열 | 0.2 | 3.0 | | 1 m | 3.00 |
| 42 | 신 | 천단부 | 보수부 박락 | | 0.1 | 0.3 | 1 m <sup>2</sup> | 0.03 |

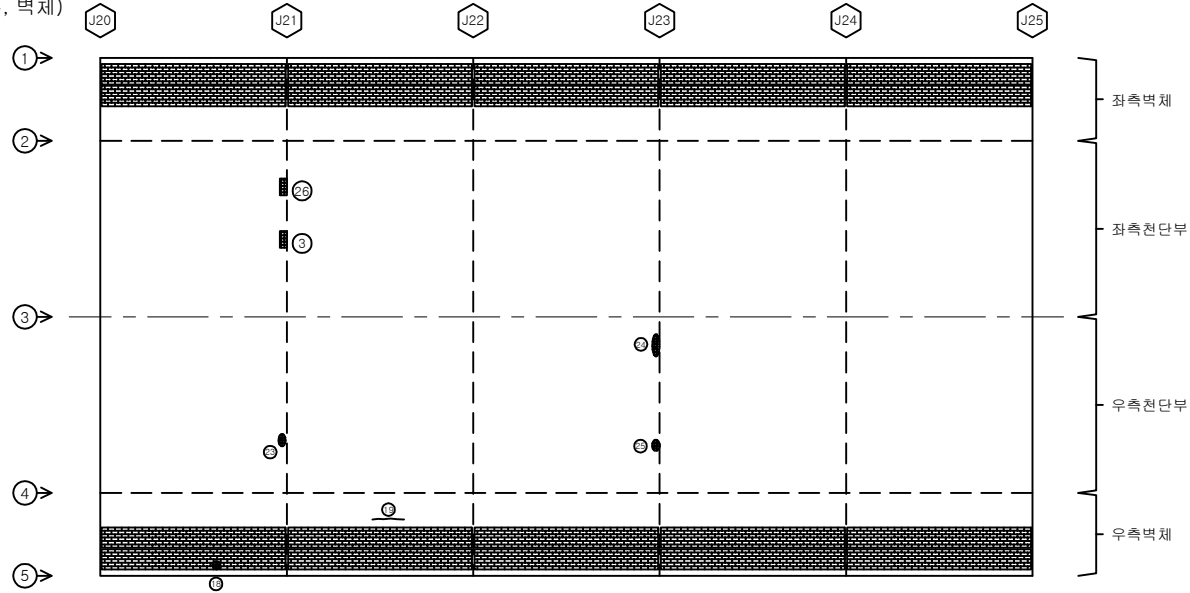
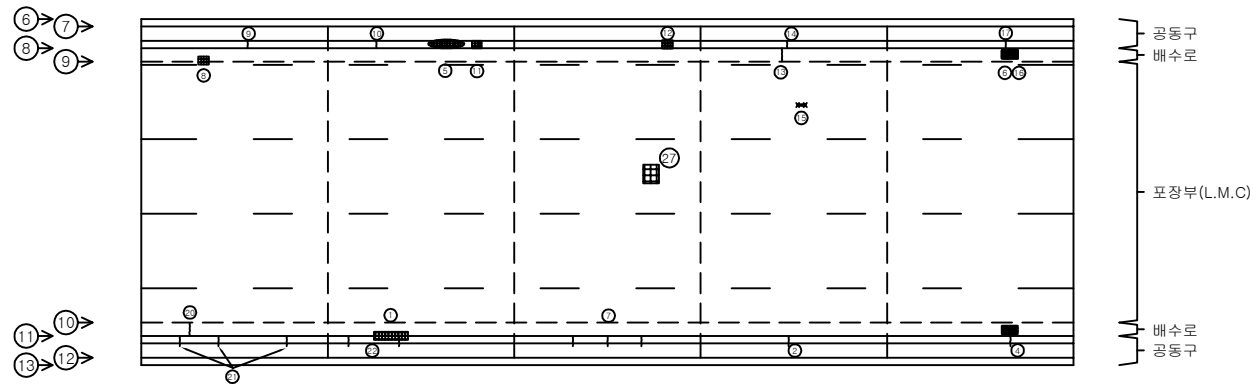
기장2터널  
SPAN.20-25

| 번호 | 신/구 | 부재명 | 손상 현황 | 손상 규모 | | | | | 비고 |
|---|---|---|---|---|---|---|---|---|---|
| 1 | 구 | 공동구 | 파손 | | 0.1 | 1.0 | 1 | ㎡ | 0.10 |
| 3 | 구 | 천단부 | 박락 | | 0.1 | 0.4 | 1 | ㎡ | 0.04 t=15mm |
| 5 | 구 | 공동구 | 파손 | | 0.2 | 2.0 | 1 | ㎡ | 0.40 |
| 11 | 구 | 공동구 | 탈락파손 | | | | 1 | EA | 1.00 |
| 24 | 구 | 천단부 | 박락 | | 0.1 | 0.5 | 1 | ㎡ | 0.05 t=15mm |
| 26 | 구 | 천단부 | 박락 | | 0.1 | 0.6 | 1 | ㎡ | 0.06 t=15mm |

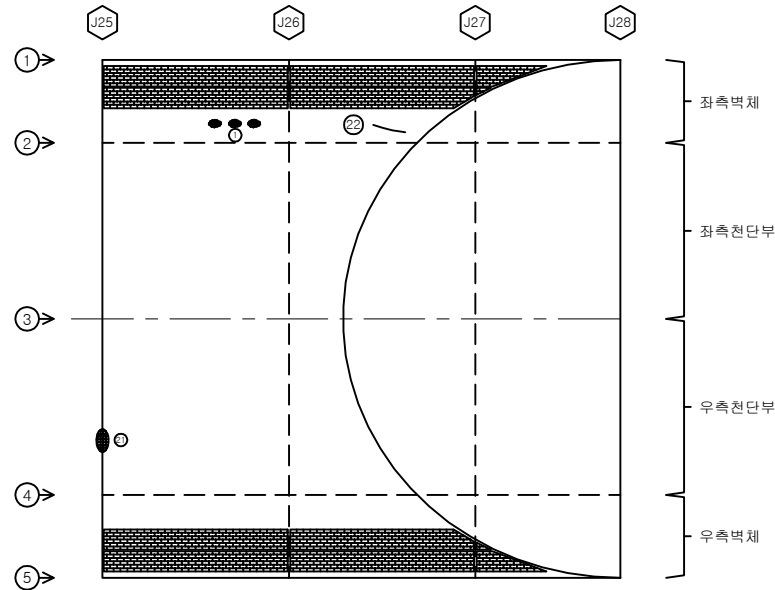
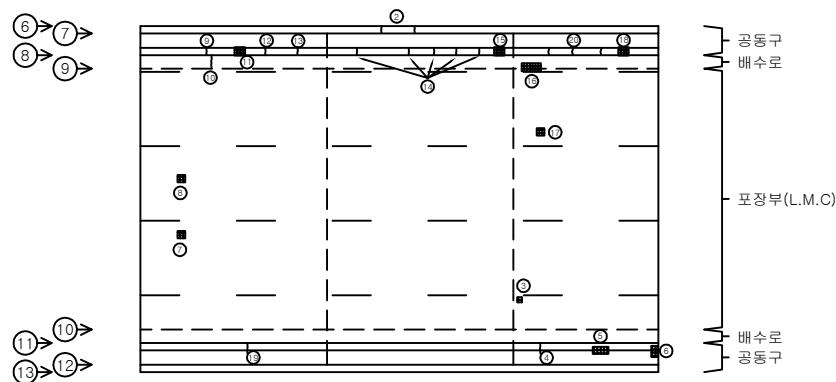
기장2터널  
SPAN.25-28

| 번호 | 신/구 | 부재명 | 손상현황 | 손상규모 | | | | | 비고 |
|---|---|---|---|---|---|---|---|---|---|
| 1 | 구 | 측벽부 | 벽체 | 0.2 | 0.3 | 3 | m | 0.18 | |
| 14 | 구 | 공동구 | 균열 | 0.2 | 0.3 | 5 | m | 1.50 | |
| 21 | 구 | 천단부 | 벽각 | 0.1 | 0.2 | 1 | m | 0.02 | t=15mm |
| 22 | 구 | 측벽부 | 균열 | 0.2 | 1.5 | 1 | m | 1.50 | |

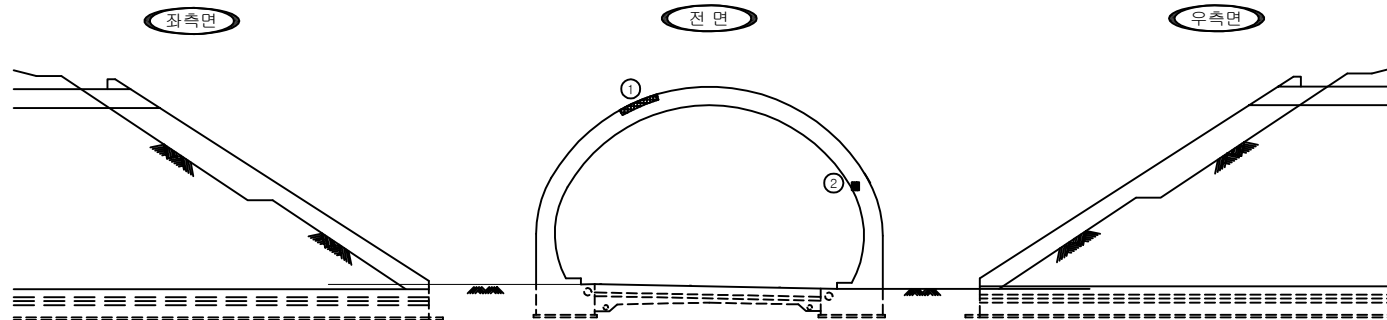
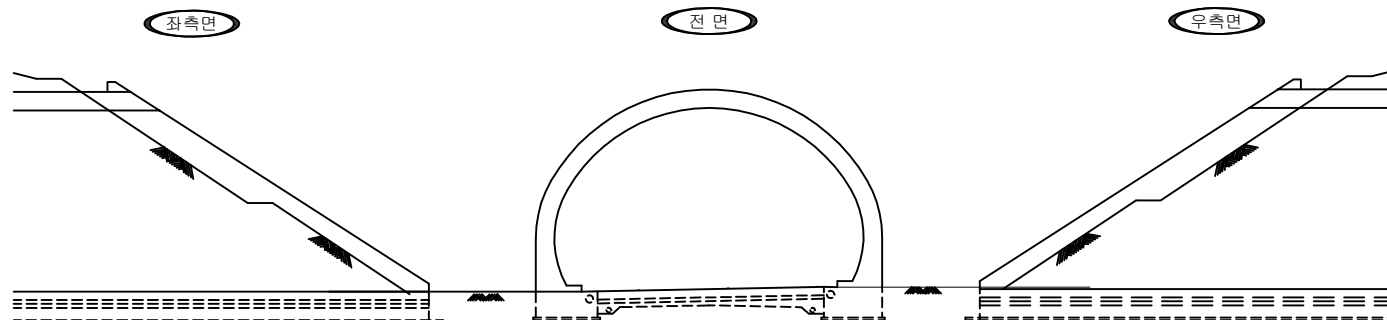
기장2터널  
시종점부 갱구부

| 번호 | 신/구 | 부재명 | 손상현황 | 손상규모 | | | | | 비고 |
|---|---|---|---|---|---|---|---|---|---|
| 1 | 구 | 시점부 | 보수부 돌출 | 0.5 | 2.0 | 1 | m <sup>2</sup> | 1.00 | |
| 2 | 구 | 시점부 | 벽면 | 0.2 | 0.3 | 1 | m <sup>2</sup> | 0.06 | |
