기장2터널  
SPAN.1-5

2024년 부산울산선 구조물 정밀안전진단 및 성능평가 용역

기장2터널(울산) 외관조사망도(5 ~ 10 SPAN)

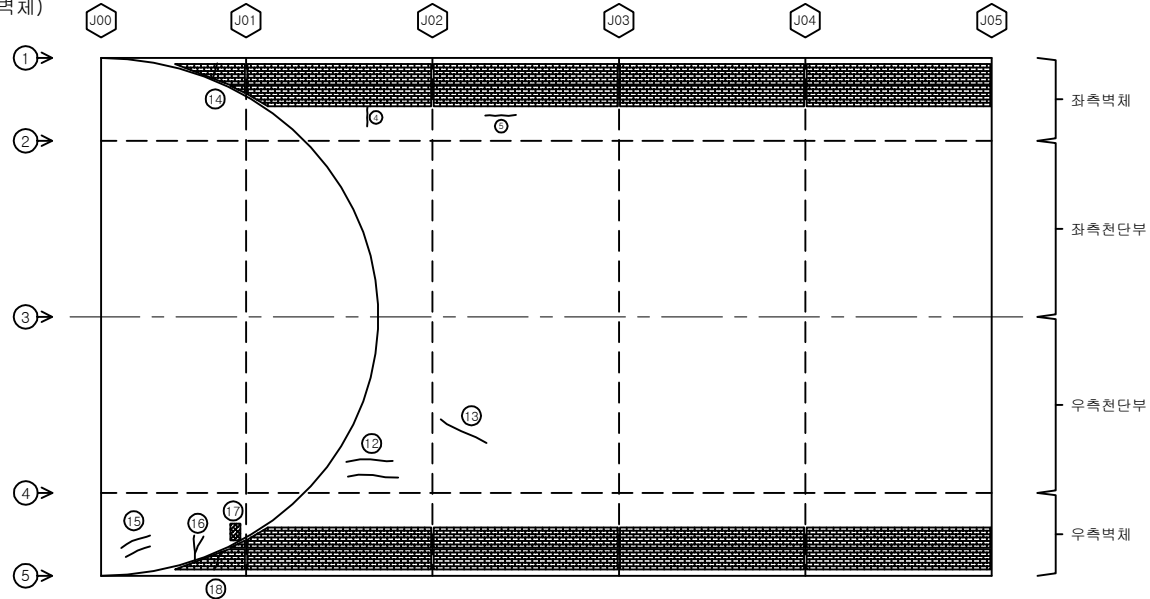
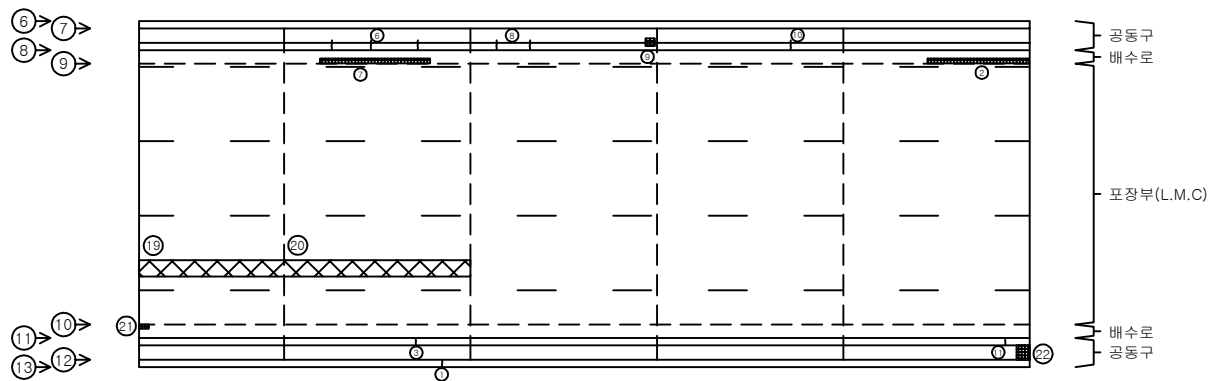
| 번호 | 신/구 | 부재명 | 손상현황 | 손상규모 | | | | | 비고 |
|---|---|---|---|---|---|---|---|---|---|
| 1 | 구 | 공동구 | 균열 | 0.2 | 0.2 | | 1 | m | 0.20 |
| 2 | 구 | 배수시설 | 파손 | | 0.1 | 5.0 | 1 | ㎡ | 0.50 |
| 3 | 구 | 공동구 | 재균열 | 0.2 | 0.5 | | 1 | m | 0.50 |
| 4 | 구 | 측벽부 | 균열 | 0.2 | 0.6 | | 1 | m | 0.60 |
| 5 | 구 | 측벽부 | 균열 | 0.2 | 0.8 | | 1 | m | 0.80 |
| 6 | 구 | 공동구 | 균열 | 0.2 | 0.3 | | 3 | m | 0.90 |
| 7 | 구 | 배수시설 | 파손 | | 0.1 | 5.5 | 1 | ㎡ | 0.55 |
| 8 | 구 | 공동구 | 균열 | 0.2 | 0.3 | | 2 | m | 0.60 |
| 9 | 구 | 공동구 | 파손 | | 0.1 | 0.1 | 1 | ㎡ | 0.01 |
| 10 | 구 | 공동구 | 균열 | 0.2 | 0.3 | | 1 | m | 0.30 |
| 11 | 구 | 공동구 | 균열 | 0.2 | 0.3 | | 1 | m | 0.30 |
| 12 | 구 | 천단부 | 균열 | 0.2 | 2.5 | | 2 | m | 5.00 |
| 13 | 구 | 천단부 | 균열 | 0.2 | 1.2 | | 1 | m | 1.20 |
| 14 | 구 | 측벽부 | 타일균열 | | | | 5 | EA | 5.00 |
| 15 | 구 | 측벽부 | 균열 | 0.2 | 2.0 | | 2 | m | 4.00 |
| 16 | 구 | 측벽부 | 보수부 재균열 | 0.2 | 3.0 | | 1 | m | 3.00 |
| 17 | 구 | 측벽부 | 양상균열 | 0.1 | 1.5 | 1.0 | 1 | ㎡ | 1.50 |
| 18 | 구 | 측벽부 | 타일균열 | | | | 8 | EA | 8.00 |
| 19 | 구 | 포장부 | 포장마모 | | 1.5 | 9.0 | 1 | ㎡ | 13.50 |
| 20 | 구 | 포장부 | 포장마모 | | 1.5 | 9.0 | 1 | ㎡ | 13.50 |
| 21 | 구 | 배수시설 | 파손 | | 0.1 | 0.3 | 1 | ㎡ | 0.03 |
| 22 | 구 | 공동구 | 덮개파손 | | | | 1 | EA | 1.00 |

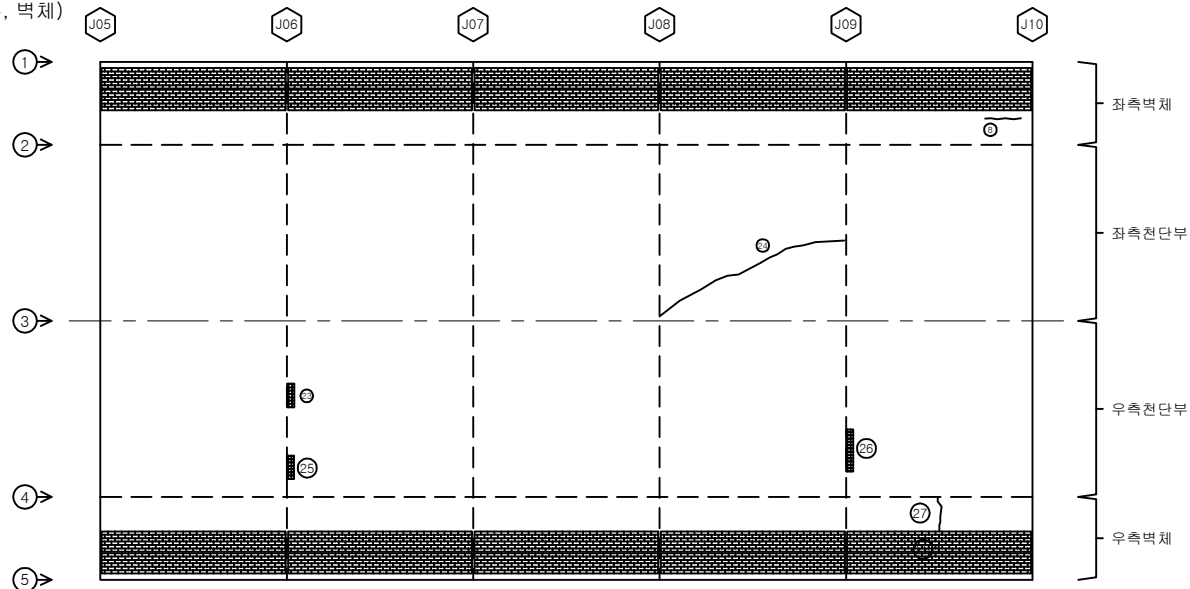
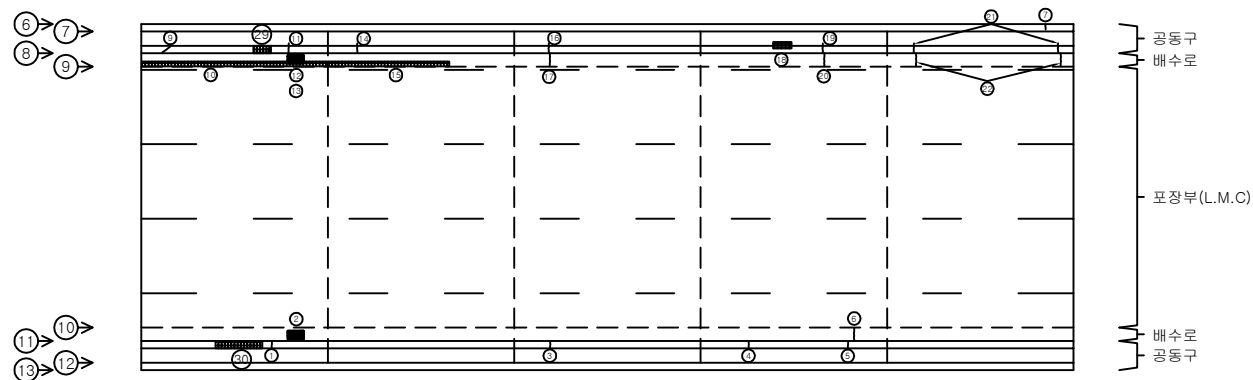
기장2터널  
SPAN.5-10

| 번호 | 신/구 | 부재명 | 손상현황 | 손상규모 | | | | | 비고 |
|---|---|---|---|---|---|---|---|---|---|
| 1 | 구 | 공동구 | 균열 | 0.2 | 0.4 | | 1 | m | 0.40 |
| 2 | 구 | 배수시설 | 잠수구 토사퇴적 | | | | 1 | EA | 1.00 |
| 3 | 구 | 공동구 | 균열 | 0.2 | 0.4 | | 1 | m | 0.40 |
| 4 | 구 | 공동구 | 균열 | 0.3 | 0.4 | | 1 | m | 0.40 |
| 5 | 구 | 공동구 | 균열 | 0.3 | 0.4 | | 1 | m | 0.40 |
| 6 | 구 | 배수시설 | 측구 균열 | 0.2 | 0.6 | | 1 | m | 0.60 |
| 7 | 구 | 공동구 | 균열 | 0.2 | 0.2 | | 1 | m | 0.20 |
| 8 | 구 | 측벽부 | 균열 | 0.2 | 1.2 | | 1 | m | 1.20 |
| 9 | 구 | 공동구 | 균열 | 0.2 | 0.2 | | 1 | m | 0.20 |
| 10 | 구 | 배수시설 | 파손 | | | 9.0 | 1 | ㎡ | 0.90 |
| 11 | 구 | 공동구 | 균열 | 0.3 | 0.3 | | 1 | m | 0.30 |
| 12 | 구 | 배수시설 | 잠수구 토사퇴적 | | | | 1 | EA | 1.00 |
| 13 | 구 | 배수시설 | 그레이팅 부식 | | | | 1 | EA | 1.00 |
| 14 | 구 | 공동구 | 균열 | 0.2 | 0.3 | | 1 | m | 0.30 |
| 15 | 구 | 배수시설 | 파손 | | 0.1 | 6.0 | 1 | ㎡ | 0.60 |
| 16 | 구 | 공동구 | 균열 | 0.3 | 0.3 | | 1 | m | 0.30 |
| 17 | 구 | 배수시설 | 균열 | 0.3 | 0.6 | | 1 | m | 0.60 |
| 18 | 구 | 공동구 | 파손 | | 0.1 | 1.0 | 1 | ㎡ | 0.10 |
| 19 | 구 | 공동구 | 균열 | 0.5 | 0.3 | | 1 | m | 0.30 |
| 20 | 구 | 배수시설 | 균열 | 0.3 | 0.6 | | 1 | m | 0.60 |
| 21 | 구 | 공동구 | 균열 | 0.3 | 0.3 | | 2 | m | 0.60 |
| 22 | 구 | 배수시설 | 균열 | 0.3 | 0.6 | | 2 | m | 1.20 |
| 23 | 구 | 천단부 | 보수부 박락 | | 0.1 | 1.0 | 1 | ㎡ | 0.10 t=15mm |
| 24 | 구 | 천단부 | 보수부 재균열 | 0.2 | 9.0 | | 1 | m | 9.00 |
| 25 | 구 | 천단부 | 보수부 박락 | | 0.1 | 0.4 | 1 | ㎡ | 0.04 t=15mm |
| 26 | 구 | 천단부 | 박락 | | 0.1 | 1.2 | 1 | ㎡ | 0.12 t=15mm |
| 27 | 구 | 측벽부 | 보수부 재균열 | 0.2 | 2.0 | | 1 | m | 2.00 |
| 28 | 구 | 측벽부 | 타일균열 | | | | 2 | EA | 2.00 |
| 29 | 구 | 공동구 | 파손 | | 0.2 | 0.5 | 1 | ㎡ | 0.10 |
| 30 | 구 | 공동구 | 파손 | | 0.2 | 2.0 | 1 | ㎡ | 0.40 |

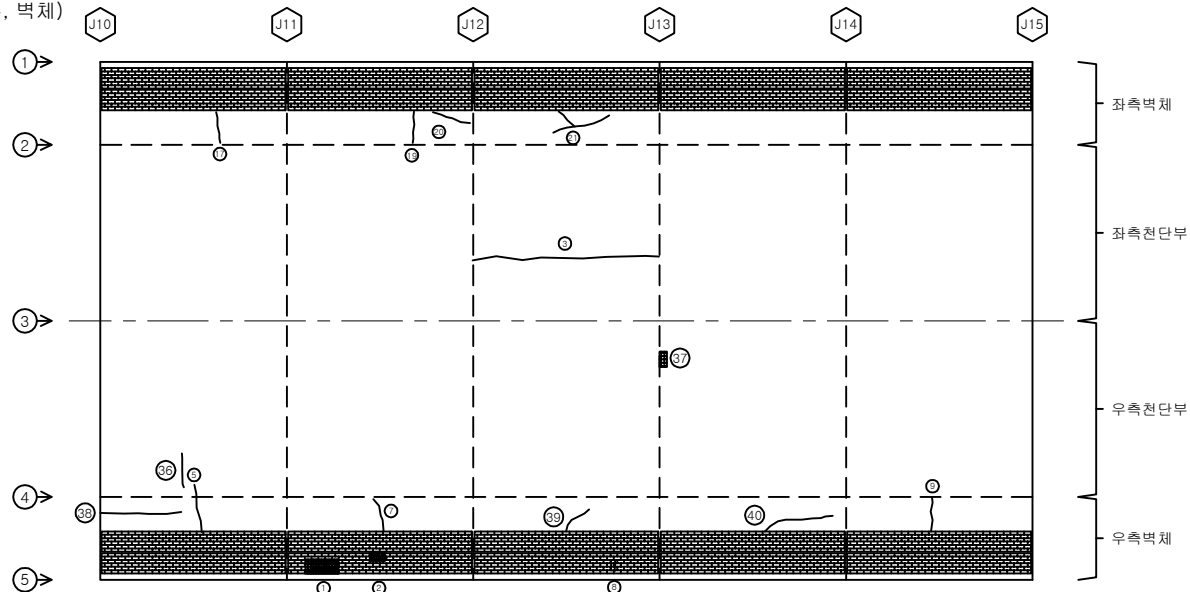
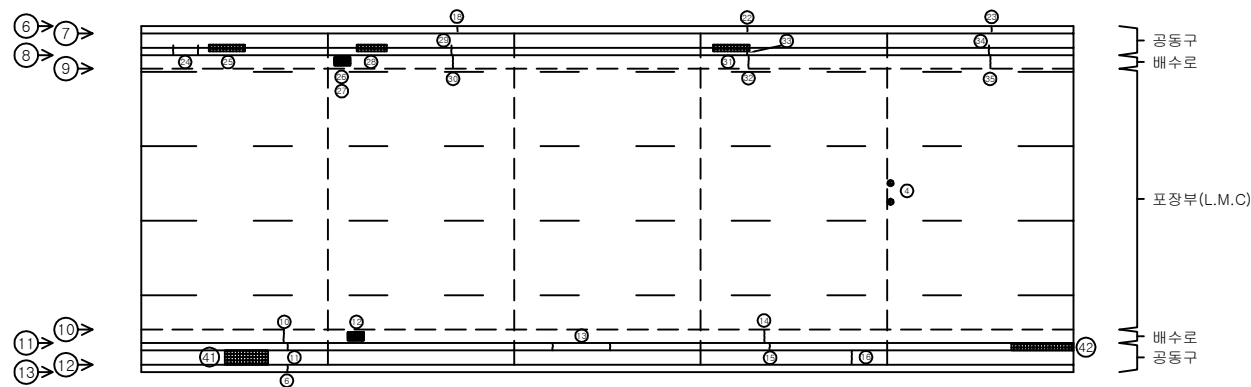
기장2터널  
SPAN.10-15

| 번호 | 신/구 | 부재명 | 손상현황 | 손상규모 | | | | 비고 |
|---|---|---|---|---|---|---|---|---|
| 1 | 구 | 측벽부 | 타일파손 및 탈락 | | | | 12 EA | 12.00 |
| 2 | 구 | 측벽부 | 타일파손 | | | | 4 EA | 4.00 |
| 3 | 구 | 천단부 | 보수부 재균열 | 0.2 | 9.0 | | 1 m | 9.00 |
| 4 | 구 | 포장부 | 포장파손 | | 0.1 | 0.1 | 2 m <sup>2</sup> | 0.02 |
| 5 | 구 | 측벽부 | 보수부 재균열 | 0.2 | 4.0 | | 1 m | 4.00 |
| 6 | 구 | 공동구 | 균열 | 0.2 | 0.3 | | 1 m | 0.30 |
| 7 | 구 | 측벽부 | 보수부 재균열 | 0.2 | 2.5 | | 1 m | 2.50 |
| 8 | 구 | 측벽부 | 타일균열 | | | | 2 EA | 2.00 |
| 9 | 구 | 측벽부 | 보수부 재균열 | 0.2 | 3.0 | | 1 m | 3.00 |
| 10 | 구 | 배수시설 | 균열 | 0.2 | 0.6 | | 1 m | 0.60 |
| 11 | 구 | 공동구 | 균열 | 0.2 | 0.4 | | 1 m | 0.40 |
| 12 | 구 | 배수시설 | 침수구 토사퇴적 | | | | 1 EA | 1.00 |
| 13 | 구 | 공동구 | 균열 | 0.2 | 0.4 | | 2 m | 0.80 |
| 14 | 구 | 배수시설 | 균열 | 0.2 | 0.6 | | 1 m | 0.60 |
| 15 | 구 | 공동구 | 탈개파손 | | | | 1 EA | 1.00 |
| 16 | 구 | 배수시설 | 균열 | 0.2 | 0.6 | | 1 m | 0.60 |
| 17 | 구 | 측벽부 | 균열 | 0.3 | 2.0 | | 1 m | 2.00 |
| 18 | 구 | 공동구 | 균열 | 0.3 | 0.2 | | 1 m | 0.20 |
| 19 | 구 | 측벽부 | 균열 | 0.3 | 1.5 | | 1 m | 1.50 |
| 20 | 구 | 측벽부 | 균열 | 0.2 | 2.0 | | 1 m | 2.00 |
| 21 | 구 | 측벽부 | 균열 | 0.2 | 3.0 | | 1 m | 3.00 |
| 22 | 구 | 공동구 | 균열 | 0.1 | 0.2 | | 1 m | 0.20 |
| 23 | 구 | 공동구 | 균열 | 0.2 | 0.2 | | 1 m | 0.20 |
| 24 | 구 | 공동구 | 균열 | 0.2 | 0.3 | | 2 m | 0.60 |
| 25 | 구 | 공동구 | 파손 | | 0.1 | 2.0 | 1 m <sup>2</sup> | 0.20 |
| 26 | 구 | 배수시설 | 그레이팅 부식 | | | | 1 EA | 1.00 |
| 27 | 구 | 배수시설 | 침수구 토사퇴적 | | | | 1 EA | 1.00 |
| 28 | 구 | 공동구 | 파손 | | 0.1 | 1.5 | 1 m <sup>2</sup> | 0.15 |
| 29 | 구 | 공동구 | 균열 | 0.3 | 0.3 | | 1 m | 0.30 |
| 30 | 구 | 배수시설 | 균열 | 0.2 | 0.6 | | 1 m | 0.60 |
| 31 | 구 | 공동구 | 파손 | | 0.1 | 2.0 | 1 m <sup>2</sup> | 0.20 |
| 32 | 구 | 배수시설 | 균열 | 0.2 | 0.6 | | 1 m | 0.60 |
| 33 | 구 | 공동구 | 균열 | 0.3 | 0.3 | | 1 m | 0.30 |
| 34 | 구 | 공동구 | 균열 | 0.3 | 0.3 | | 1 m | 0.30 |
| 35 | 구 | 배수시설 | 균열 | 0.2 | 0.6 | | 1 m | 0.60 |
| 36 | 구 | 천단부 | 균열 | 0.2 | 1.2 | | 1 m | 1.20 |
| 37 | 구 | 천단부 | 박락 | | 0.1 | 0.3 | 1 m <sup>2</sup> | 0.03 t=15mm |
| 38 | 구 | 측벽부 | 균열 | 0.1 | 6.0 | | 1 m | 6.00 |
| 39 | 구 | 측벽부 | 균열 | 0.2 | 2.0 | | 1 m | 2.00 |
| 40 | 구 | 측벽부 | 균열 | 0.2 | 6.0 | | 1 m | 6.00 |
| 41 | 구 | 공동구 | 탈개파손 | | | | 4 EA | 4.00 |
| 42 | 구 | 공동구 | 파손 | | 0.1 | 2.0 | 1 m <sup>2</sup> | 0.20 |

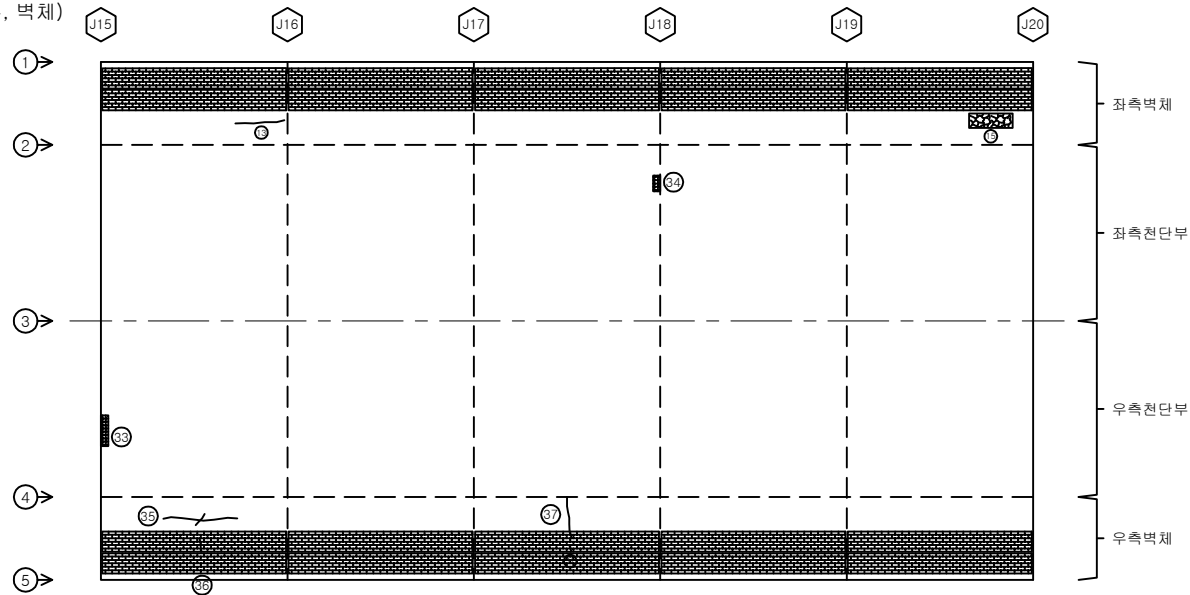
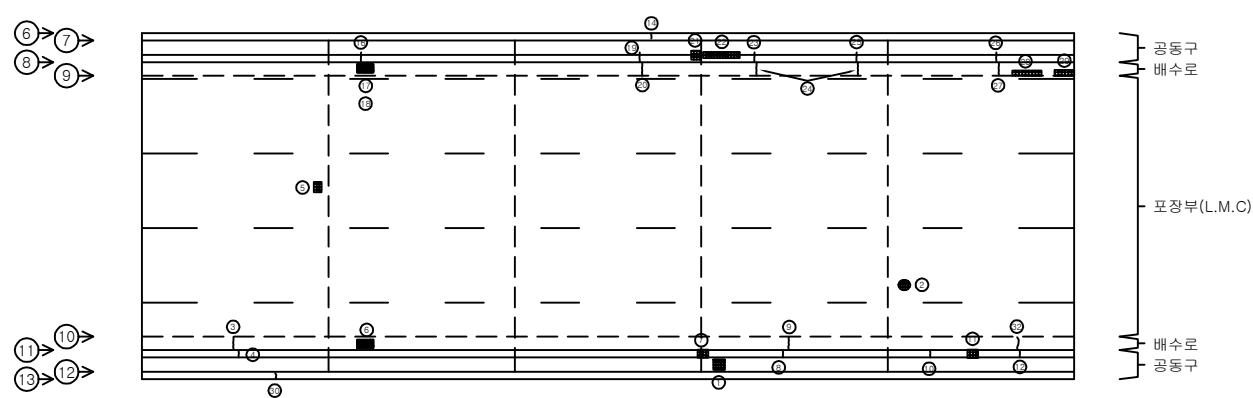
기장2터널  
SPAN.15-20

| 번호 | 신/구 | 부재명 | 손상현황 | 손상규모 | | | | 비고 |
|---|---|---|---|---|---|---|---|---|
| 1 | 구 | 공동구 | 열개파손 | | | | 1 EA | 1.00 |
| 2 | 구 | 포장부 | 포장파손 | | 0.1 | 0.1 | 1 m <sup>2</sup> | 0.01 |
| 3 | 구 | 배수시설 | 측구 균열 | 0.2 | 0.6 | | 1 m | 0.60 |
| 4 | 구 | 공동구 | 균열 | 0.2 | 0.4 | | 1 m | 0.40 |
| 5 | 구 | 포장부 | 포장파손 | | 0.1 | 0.3 | 1 m <sup>2</sup> | 0.03 |
| 6 | 구 | 배수시설 | 점수구 토사퇴적 | | | | 1 EA | 1.00 |
| 7 | 구 | 공동구 | 파손 | | 0.1 | 0.2 | 1 m <sup>2</sup> | 0.02 |
| 8 | 구 | 공동구 | 균열 | 0.2 | 0.4 | | 1 m | 0.40 |
| 9 | 구 | 배수시설 | 균열 | 0.2 | 0.6 | | 1 m | 0.60 |
| 10 | 구 | 공동구 | 균열 | 0.2 | 0.4 | | 1 m | 0.40 |
| 11 | 구 | 공동구 | 파손 | | 0.1 | 0.2 | 1 m <sup>2</sup> | 0.02 |
| 12 | 구 | 공동구 | 균열 | 0.2 | 0.4 | | 1 m | 0.40 |
| 13 | 구 | 측벽부 | 균열 | 0.2 | 2.0 | | 1 m | 2.00 |
| 14 | 구 | 공동구 | 균열 | 0.2 | 0.2 | | 1 m | 0.20 |
| 15 | 구 | 측벽부 | 양상균열 | 0.1 | 1.0 | 2.0 | 1 m <sup>2</sup> | 2.00 |
| 16 | 구 | 공동구 | 균열 | 0.3 | 0.3 | | 1 m | 0.30 |
| 17 | 구 | 배수시설 | 그레아팅 부식 | | | | 1 EA | 1.00 |
| 18 | 구 | 배수시설 | 점수구 토사퇴적 | | | | 1 EA | 1.00 |
| 19 | 구 | 공동구 | 균열 | 0.3 | 0.3 | | 1 m | 0.30 |
| 20 | 구 | 배수시설 | 균열 | 0.2 | 0.6 | | 1 m | 0.60 |
| 21 | 구 | 공동구 | 파손 | | 0.2 | 0.3 | 1 m <sup>2</sup> | 0.06 |
| 22 | 구 | 공동구 | 파손 | | 0.1 | 2.0 | 1 m <sup>2</sup> | 0.20 |
| 23 | 구 | 공동구 | 균열 | 0.3 | 0.3 | | 1 m | 0.30 |
| 24 | 구 | 배수시설 | 균열 | 0.2 | 0.6 | | 2 m | 1.20 |
| 25 | 구 | 공동구 | 균열 | 0.2 | 0.3 | | 1 m | 0.30 |
| 26 | 구 | 공동구 | 균열 | 0.3 | 0.3 | | 1 m | 0.30 |
| 27 | 구 | 배수시설 | 균열 | 0.2 | 0.6 | | 1 m | 0.60 |
| 28 | 구 | 배수시설 | 파손 | | 0.1 | 0.8 | 1 m <sup>2</sup> | 0.08 |
| 29 | 구 | 배수시설 | 파손 | | 0.1 | 0.3 | 1 m <sup>2</sup> | 0.03 |
| 30 | 구 | 공동구 | 균열 | 0.2 | 0.3 | | 1 m | 0.30 |
| 31 | 구 | 측벽부 | 타일균열 | | | | 2 EA | 2.00 |
| 32 | 구 | 배수시설 | 균열 | 0.2 | 0.6 | | 1 m | 0.60 |
| 33 | 구 | 천단부 | 보수부 박락 | | 0.1 | 1.0 | 1 m <sup>2</sup> | 0.10 t=15mm |
| 34 | 구 | 천단부 | 보수부 박락 | | 0.1 | 0.4 | 1 m <sup>2</sup> | 0.04 t=15mm |
| 35 | 구 | 측벽부 | 보수부 재균열 | 0.2 | 3.0 | | 1 m | 3.00 |
| 36 | 구 | 측벽부 | 타일균열 | | | | 4 EA | 4.00 |
| 37 | 구 | 측벽부 | 보수부 재균열 | 0.2 | 2.0 | | 1 m | 2.00 |

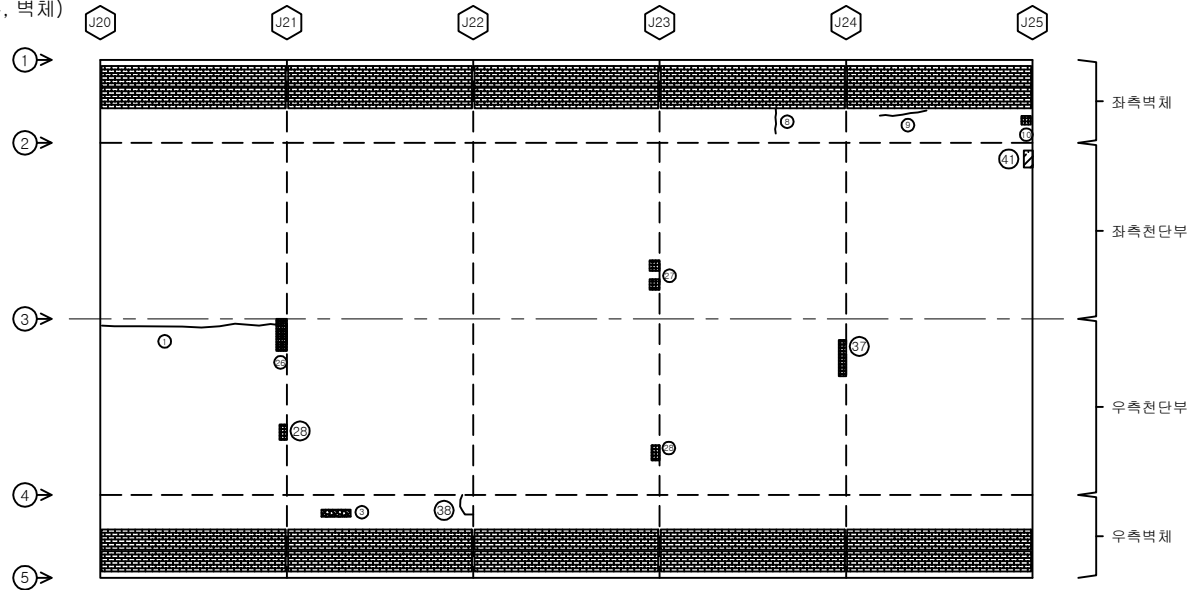
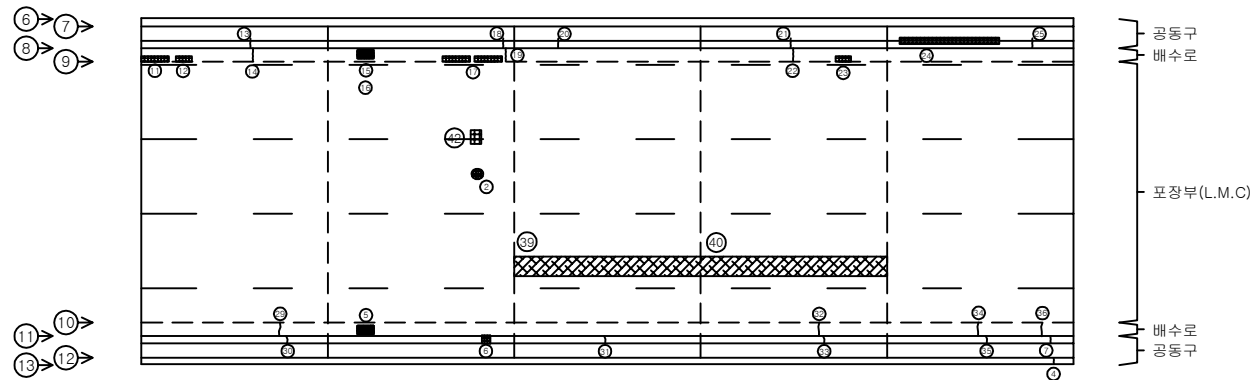
기장2터널  
SPAN.20-25

| 번호 | 신/구 | 부재명 | 손상현황 | 손상규모 | | | | | 비고 |
|---|---|---|---|---|---|---|---|---|---|
| 1 | 구 | 천단부 | 보수부재교열 | 0.2 | 9.0 | | 1 | m | 9.00 |
| 2 | 구 | 포장부 | 포장파손 | | 0.1 | 0.3 | 1 | ㎡ | 0.03 손상증가 |
| 3 | 구 | 측벽부 | 양상교열 | 0.1 | 0.5 | 2.0 | 1 | ㎡ | 1.00 |
| 4 | 구 | 공동구 | 교열 | 0.2 | 0.3 | | 1 | m | 0.30 |
| 5 | 구 | 배수시설 | 관수구 토사퇴적 | | | | 1 | EA | 1.00 |
| 6 | 구 | 공동구 | 파손 | | 0.1 | 0.1 | 1 | ㎡ | 0.01 |
| 7 | 구 | 공동구 | 교열 | 0.2 | 0.4 | | 1 | m | 0.40 |
| 8 | 구 | 측벽부 | 교열 | 0.2 | 0.6 | | 1 | m | 0.60 |
| 9 | 구 | 측벽부 | 교열 | 0.2 | 2.5 | | 1 | m | 2.50 |
| 10 | 구 | 측벽부 | 파손 | 0.1 | 0.1 | 1 | ㎡ | 0.01 | |
| 11 | 구 | 배수시설 | 파손 | 0.1 | 0.8 | 1 | ㎡ | 0.08 | |
| 12 | 구 | 배수시설 | 파손 | 0.1 | 0.6 | 1 | ㎡ | 0.06 | |
| 13 | 구 | 공동구 | 교열 | 0.3 | 0.3 | | 1 | m | 0.30 |
| 14 | 구 | 배수시설 | 교열 | 0.2 | 0.6 | | 1 | m | 0.60 |
| 15 | 구 | 배수시설 | 그레이팅 부식 | | | | 1 | EA | 1.00 |
| 16 | 구 | 배수시설 | 관수구 토사퇴적 | | | | 1 | EA | 1.00 |
| 17 | 구 | 배수시설 | 파손 | 0.1 | 1.0 | 2 | ㎡ | 0.20 | |
| 18 | 구 | 공동구 | 교열 | 0.3 | 0.3 | | 1 | m | 0.30 |
| 19 | 구 | 배수시설 | 교열 | 0.2 | 0.6 | | 1 | m | 0.60 |
| 20 | 구 | 공동구 | 교열 | 0.2 | 0.3 | | 1 | m | 0.30 |
| 21 | 구 | 공동구 | 교열 | 0.3 | 0.3 | | 1 | m | 0.30 |
| 22 | 구 | 배수시설 | 교열 | 0.2 | 0.6 | | 1 | m | 0.60 |
| 23 | 구 | 배수시설 | 파손 | | 0.3 | 0.1 | 1 | ㎡ | 0.03 |
| 24 | 구 | 공동구 | 파손 | | 0.1 | 5.0 | 1 | ㎡ | 0.50 |
| 25 | 구 | 공동구 | 교열 | 0.2 | 0.3 | 1 | ㎡ | 0.06 | |
| 26 | 구 | 천단부 | 벽막 | 0.1 | 1.0 | 1 | ㎡ | 0.10 | t=15mm |
| 27 | 구 | 천단부 | 벽막 | 0.1 | 0.1 | 2 | ㎡ | 0.02 | t=15mm |
| 28 | 구 | 천단부 | 보수부재 벽막 | 0.1 | 0.3 | 1 | ㎡ | 0.03 | t=15mm |
| 29 | 구 | 배수시설 | 교열 | 0.2 | 0.6 | | 1 | m | 0.60 |
| 30 | 구 | 공동구 | 교열 | 0.2 | 0.3 | | 1 | m | 0.30 |
| 31 | 구 | 공동구 | 교열 | 0.2 | 0.3 | | 1 | m | 0.30 |
| 32 | 구 | 배수시설 | 교열 | 0.2 | 0.6 | | 1 | m | 0.60 |
| 33 | 구 | 공동구 | 교열 | 0.2 | 0.3 | | 1 | m | 0.30 |
| 34 | 구 | 배수시설 | 교열 | 0.2 | 0.6 | | 1 | m | 0.60 |
| 35 | 구 | 공동구 | 교열 | 0.2 | 0.3 | | 1 | m | 0.30 |
| 36 | 구 | 배수시설 | 교열 | 0.2 | 0.6 | | 1 | m | 0.60 |
| 37 | 구 | 천단부 | 벽막 | 0.1 | 0.7 | 1 | ㎡ | 0.07 | t=15mm |
| 38 | 구 | 측벽부 | 교열 | 0.2 | 1.0 | | 1 | m | 1.00 |
| 39 | 구 | 포장부 | 양상교열 | 0.2 | 2.0 | 9.0 | 1 | ㎡ | 18.00 |
| 40 | 구 | 포장부 | 양상교열 | 0.2 | 2.0 | 9.0 | 1 | ㎡ | 18.00 |
| 41 | 신 | 천단부 | 충반리 | 0.1 | 0.3 | 1 | ㎡ | 0.03 | |
| 42 | 신 | 포장부 | 포장파손 | | 0.1 | 0.2 | 1 | ㎡ | 0.02 |

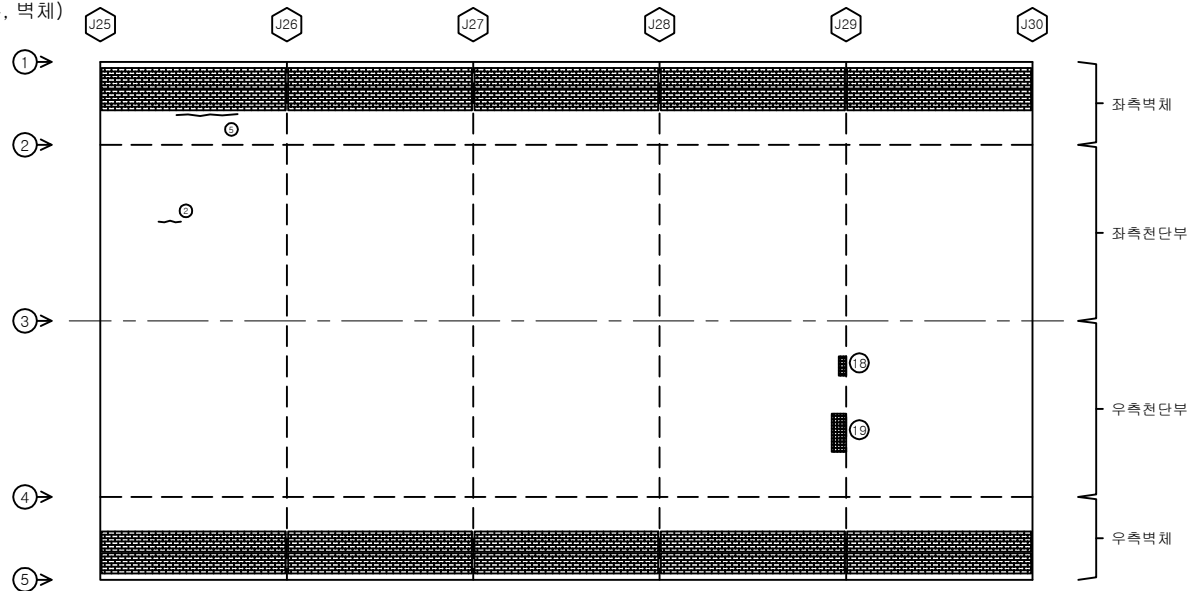
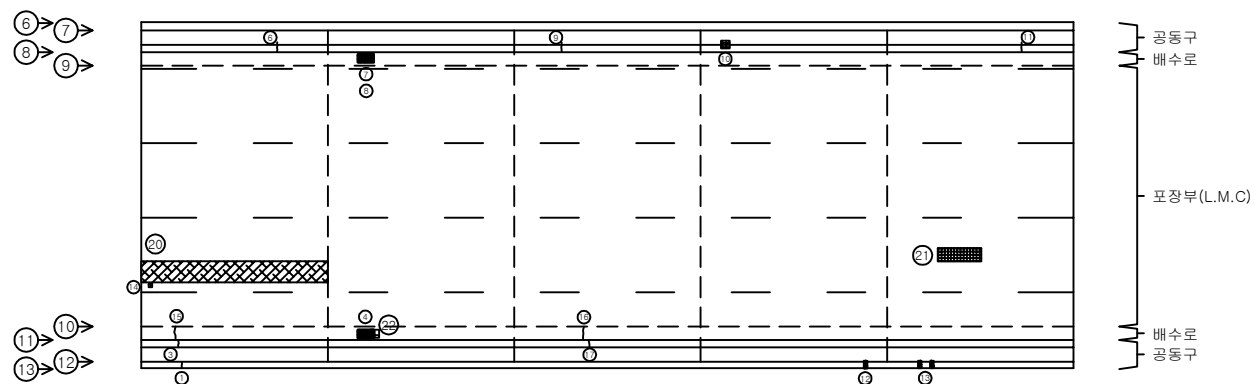
SPAN.25-30

| 번호 | 선/구 | 부재명 | 손상 현 황 | 손 상 규 모 | | | | | 비고 |
|---|---|---|---|---|---|---|---|---|---|
| 1 | 구 | 관통구 | 균열 | 0.2 | 0.3 | | 1 | m | 0.30 |
| 2 | 구 | 천단부 | 균열 | 0.2 | 0.4 | | 1 | m | 0.40 |
| 3 | 구 | 관통구 | 균열 | 0.2 | 0.4 | | 1 | m | 0.40 |
| 4 | 구 | 배수시설 | 점수구 토사탈락 | | | | 1 | EA | 1.00 |
| 5 | 구 | 측벽부 | 균열 | 0.2 | 3.0 | | 1 | m | 3.00 |
| 6 | 구 | 관통구 | 균열 | 0.2 | 0.3 | | 1 | m | 0.30 |
| 7 | 구 | 배수시설 | 그레아팅 부식 | | | | 1 | EA | 1.00 |
| 8 | 구 | 배수시설 | 점수구 토사탈락 | | | | 1 | EA | 1.00 |
| 9 | 구 | 관통구 | 균열 | 0.2 | 0.3 | | 1 | m | 0.30 |
| 10 | 구 | 관통구 | 파손 | | 0.1 | 0.1 | 1 | ㎡ | 0.01 |
| 11 | 구 | 관통구 | 균열 | 0.2 | 0.3 | | 1 | m | 0.30 |
| 12 | 구 | 관통구 | 벽태 | | 0.1 | 0.3 | 1 | ㎡ | 0.03 |
| 13 | 구 | 관통구 | 벽태 | | 0.1 | 0.3 | 2 | ㎡ | 0.06 |
| 14 | 구 | 포장부 | 포장파손 | | 0.1 | 0.1 | 1 | ㎡ | 0.01 |
| 15 | 구 | 배수시설 | 균열 | 0.2 | 0.6 | | 1 | m | 0.60 |
| 16 | 구 | 배수시설 | 균열 | 0.2 | 0.6 | | 1 | m | 0.60 |
| 17 | 구 | 관통구 | 균열 | 0.2 | 0.3 | | 1 | m | 0.30 |
| 18 | 구 | 천단부 | 보수부 박락 | | 0.1 | 0.3 | 1 | ㎡ | 0.03 |
| 19 | 구 | 천단부 | 보수부 박락 | | 0.2 | 1.4 | 1 | ㎡ | 0.28 |
| 20 | 구 | 포장부 | 양상균열 | 0.2 | 2.0 | 9.0 | 1 | ㎡ | 18.00 |
| 21 | 구 | 포장부 | 포장파손 | | 0.3 | 1.5 | 1 | ㎡ | 0.45 |
| 22 | 신 | 배수시설 | 그레아팅 부식 | | | | 1 | EA | 1.00 |

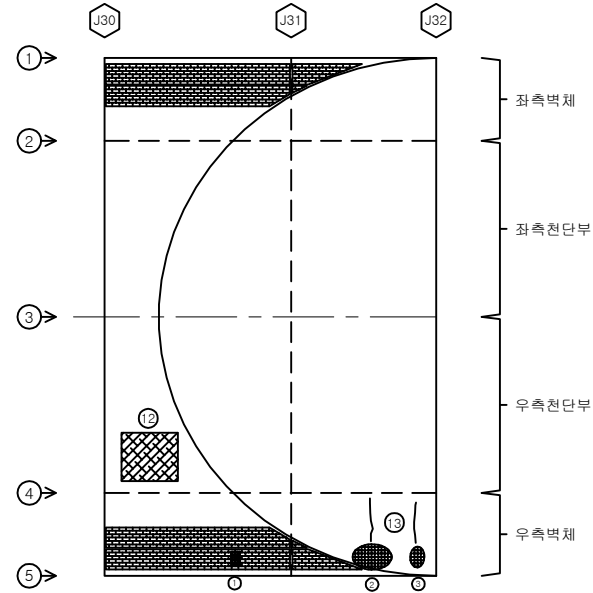
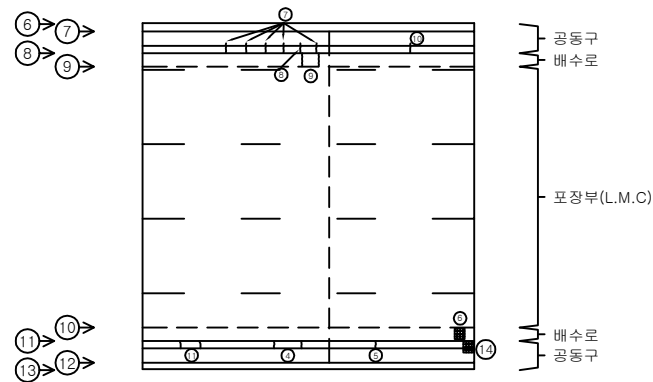
기장2터널  
SPAN.30~32

| 번호 | 선/구 | 부재명 | 손상 현황 | 손상 규모 | | | | | 비고 |
|---|---|---|---|---|---|---|---|---|---|
| 1 | 구 | 측벽부 | 타월균열 | | | | 4 | EA | 4.00 |
| 2 | 구 | 측벽부 | 타월균열 | | | | 13 | EA | 13.00 |
| 3 | 구 | 측벽부 | 타월균열 | | | | 4 | EA | 4.00 |
| 4 | 구 | 공동구 | 균열 | 0.2 | 0.4 | | 2 | m | 0.80 |
| 5 | 구 | 공동구 | 균열 | 0.2 | 0.4 | | 1 | m | 0.40 |
| 6 | 구 | 배수시설 | 파손 | | 0.2 | 0.2 | 1 | m | 0.04 |
| 7 | 구 | 공동구 | 균열 | 0.2 | 0.3 | | 5 | m | 1.50 |
| 8 | 구 | 공동구 | 균열 | 0.3 | 0.3 | | 1 | m | 0.30 |
| 9 | 구 | 배수시설 | 균열 | 0.2 | 0.6 | | 2 | m | 1.20 |
| 10 | 구 | 공동구 | 균열 | 0.2 | 0.3 | | 1 | m | 0.30 |
| 11 | 구 | 공동구 | 균열 | 0.2 | 0.4 | | 2 | m | 0.80 |
| 12 | 구 | 천단부 | 망상균열 | 0.2 | 3.0 | 3.0 | 1 | m | 9.00 |
| 13 | 구 | 측벽부 | 균열 | 0.2 | 2.0 | | 2 | m | 4.00 |
| 14 | 신 | 공동구 | 파손 | | 0.2 | 0.3 | 1 | m | 0.06 |

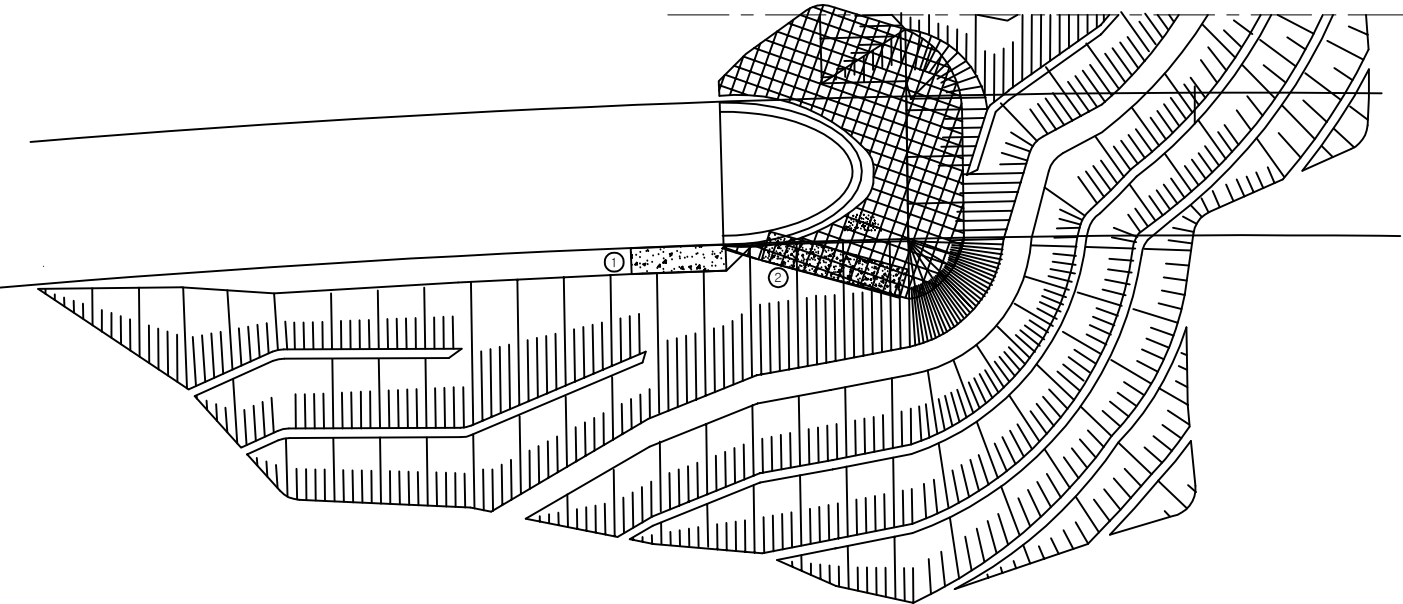
기장2터널  
시점부 사면

| 번호 | 선/구 | 부재명 | 손 상 현 황 | 손 상 규 모 | | | | | | 비고 |
|---|---|---|---|---|---|---|---|---|---|---|
| 1 | 구 | 배수로 | 토사퇴적 | | 1.0 | 10.0 | 1 | m <sup>2</sup> | 10.00 | |
| 2 | 구 | 사면 | 표층유실 | | 2.0 | 10.0 | 1 | m <sup>2</sup> | 20.00 | |
