## 손상물량표

문수터널  
0.0~20.0m

| 번호 | 선/구 | 부재명 | 손 상 전 황 | 손 상 규 모 | | | | | 비고 |
|---|---|---|---|---|---|---|---|---|---|
| 16 | | | | | | | | | |

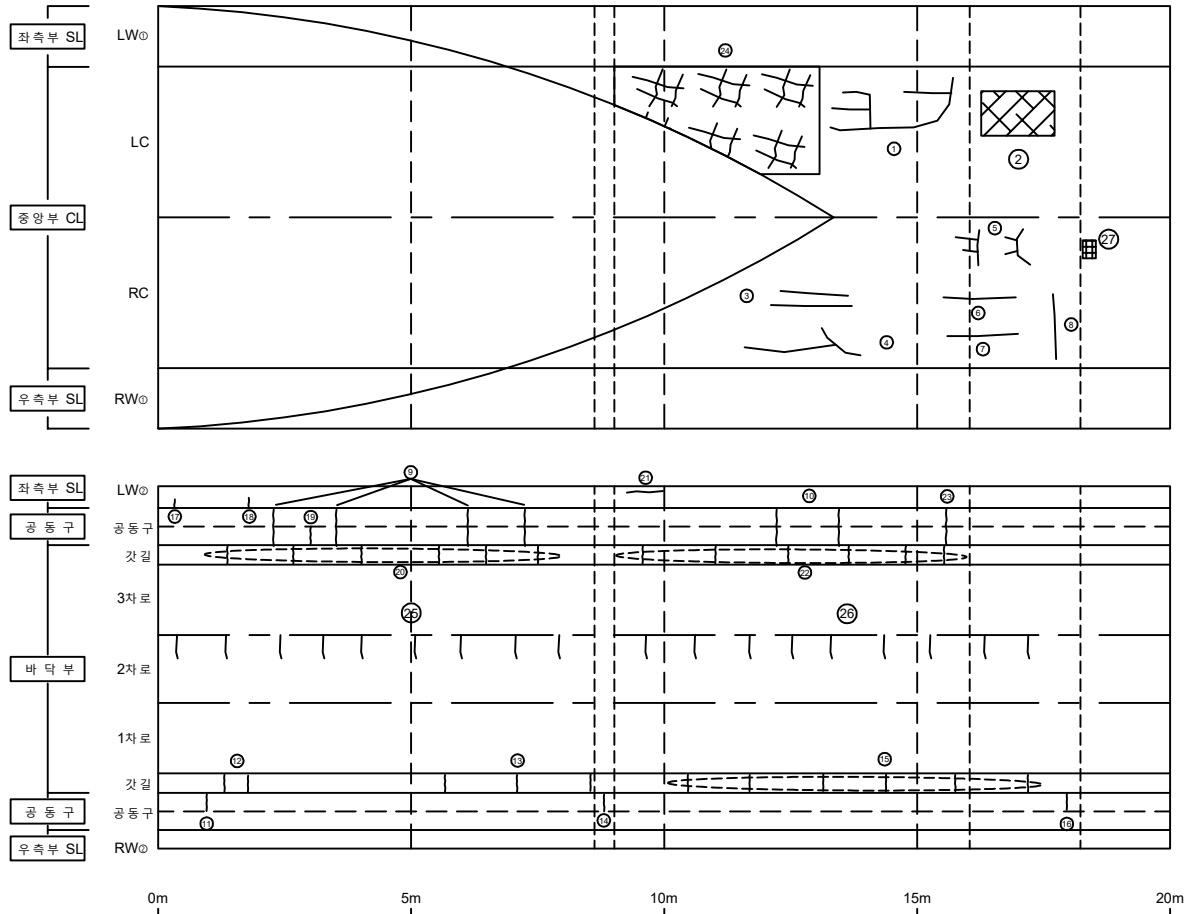
| 번호 | 선/구 | 부재명 | 손상현황 | 손상규모 | | | | | 비고 |
|---|---|---|---|---|---|---|---|---|---|
| 1 | 구 | 천단부 | 균열 | 0.2 | 8.0 | | 1 | m | 8.00 |
| 2 | 구 | 천단부 | 망상균열 | 0.2 | 1.5 | 2.5 | 1 | m | 3.75 |
| 9 | 구 | 공동구 | 균열 | 0.2 | 1.0 | | 4 | m | 4.00 |
| 12 | 구 | 배수시설 | 측구 균열 | 0.3 | 0.6 | | 2 | m | 1.20 |
| 24 | 구 | 천단부 | 망상균열 | 0.1 | 5.0 | 4.0 | 1 | m | 20.00 |
| 25 | 구 | 포장부 | 포장균열 | 0.2 | 1.0 | | 9 | m | 9.00 |

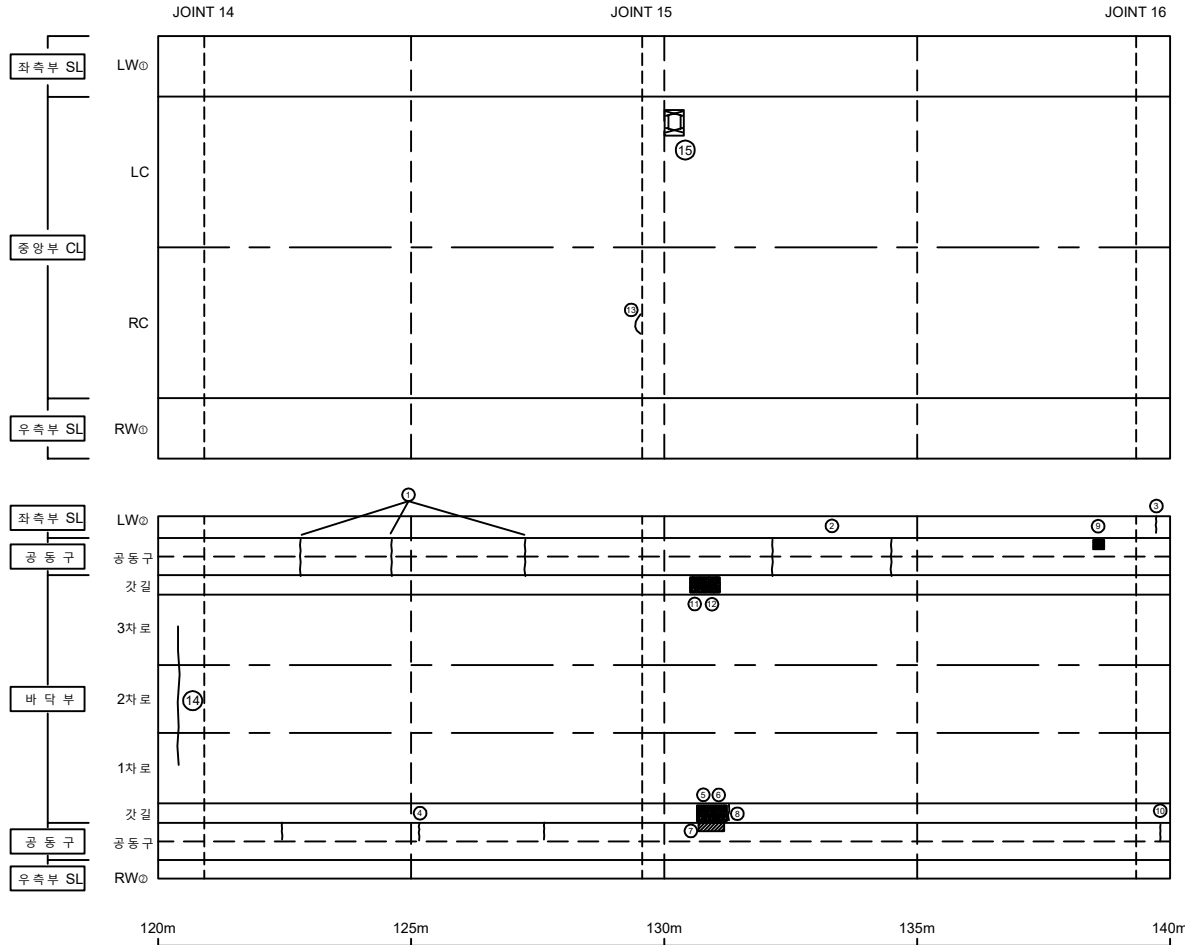
문수터널

| 번호 | 선/구 | 부재명 | 손 상 현 황 | 손 상 규 모 | | | | | 비고 |
|---|---|---|---|---|---|---|---|---|---|
| 1 | 구 | 공동구 | 균열 | 0.2 | 1.0 | | 3 | m | 3.00 |
| 3 | 구 | 공동구 | 균열 | 0.5 | 0.3 | | 1 | m | 0.30 |
| 6 | 구 | 배수시설 | 그레이팅 부식 | | | | 1 | EA | 1.00 |
| 14 | 구 | 포장부 | 포장균열 | 0.3 | 7.0 | | 1 | m | 7.00 |

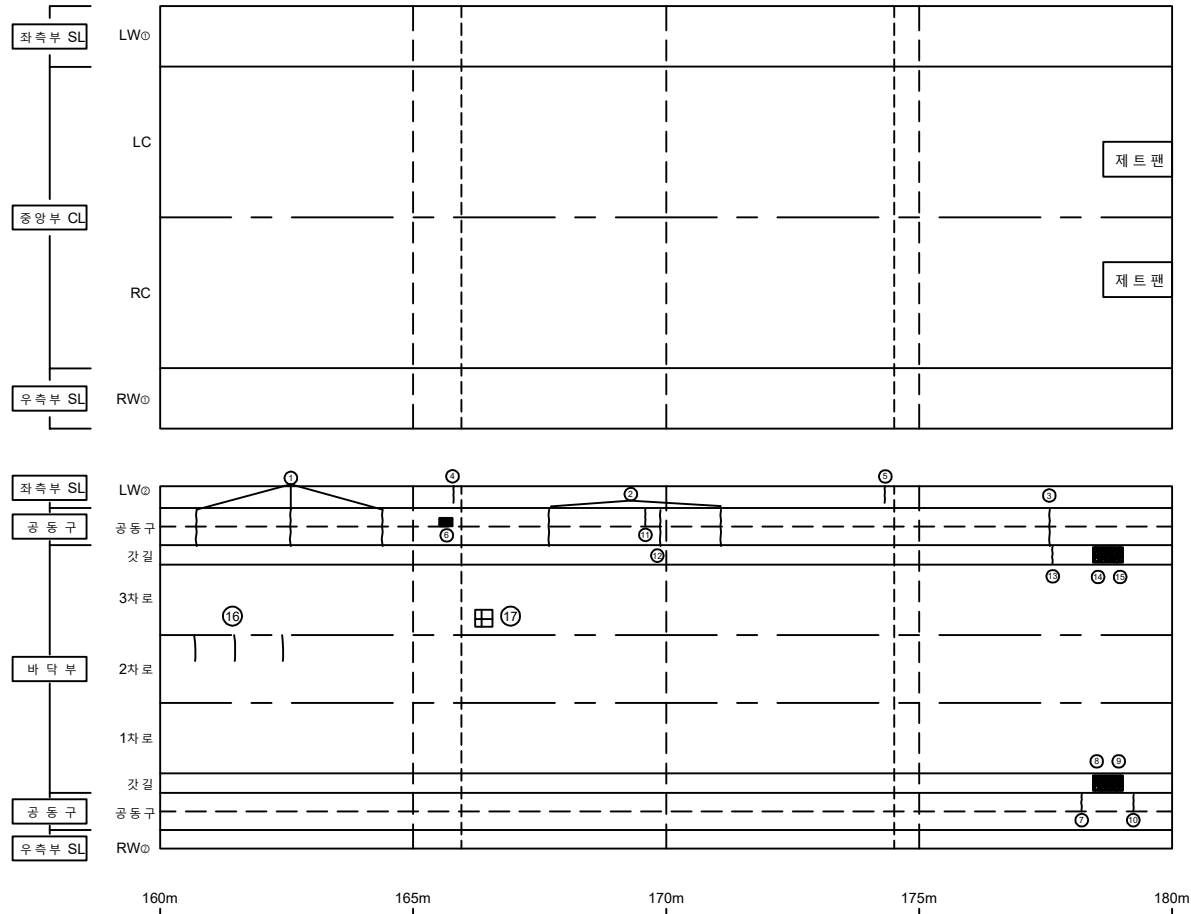
문수터널

| 번호 | 선/구 | 부재명 | 손 상 현 황 | 손 상 규 모 | | | | | 비 고 |
|---|---|---|---|---|---|---|---|---|---|
| 1 | 구 | 공동구 | 균열 | 0.2 | 1.0 | | 3 | m | 3.00 |
| 4 | 구 | 공동구 | 균열 | 0.5 | 0.3 | | 1 | m | 0.30 |
| 9 | 구 | 배수시설 | 그레이팅 부식 | | | | 1 | EA | 1.00 |
| 16 | 구 | 포장부 | 포장균열 | 0.2 | 1.0 | | 3 | m | 3.00 |

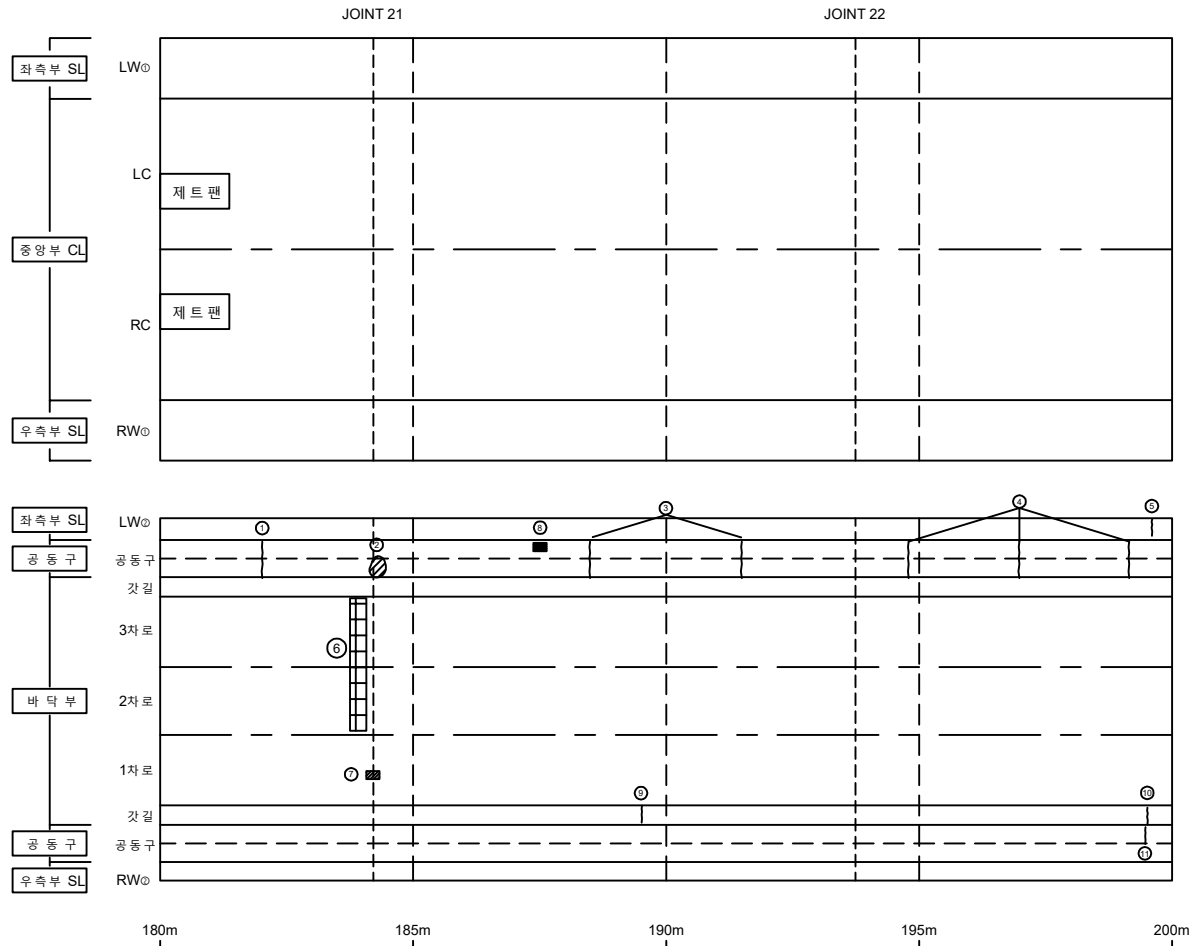
문수터널  
180.0~200.0m

| 번호 | 선/구 | 부재명 | 손상현황 | 손상규모 | | | | | | 비고 |
|---|---|---|---|---|---|---|---|---|---|---|
| 1 | 구 | 공동구 | 균열 | 0.2 | 1.0 | | 1 | m | 1.00 | |
| 5 | 구 | 공동구 | 균열 | 0.3 | 0.2 | | 1 | m | 0.20 | |
| 10 | 구 | 배수시설 | 측구 균열 | 0.3 | 0.6 | | 1 | m | 0.60 | |

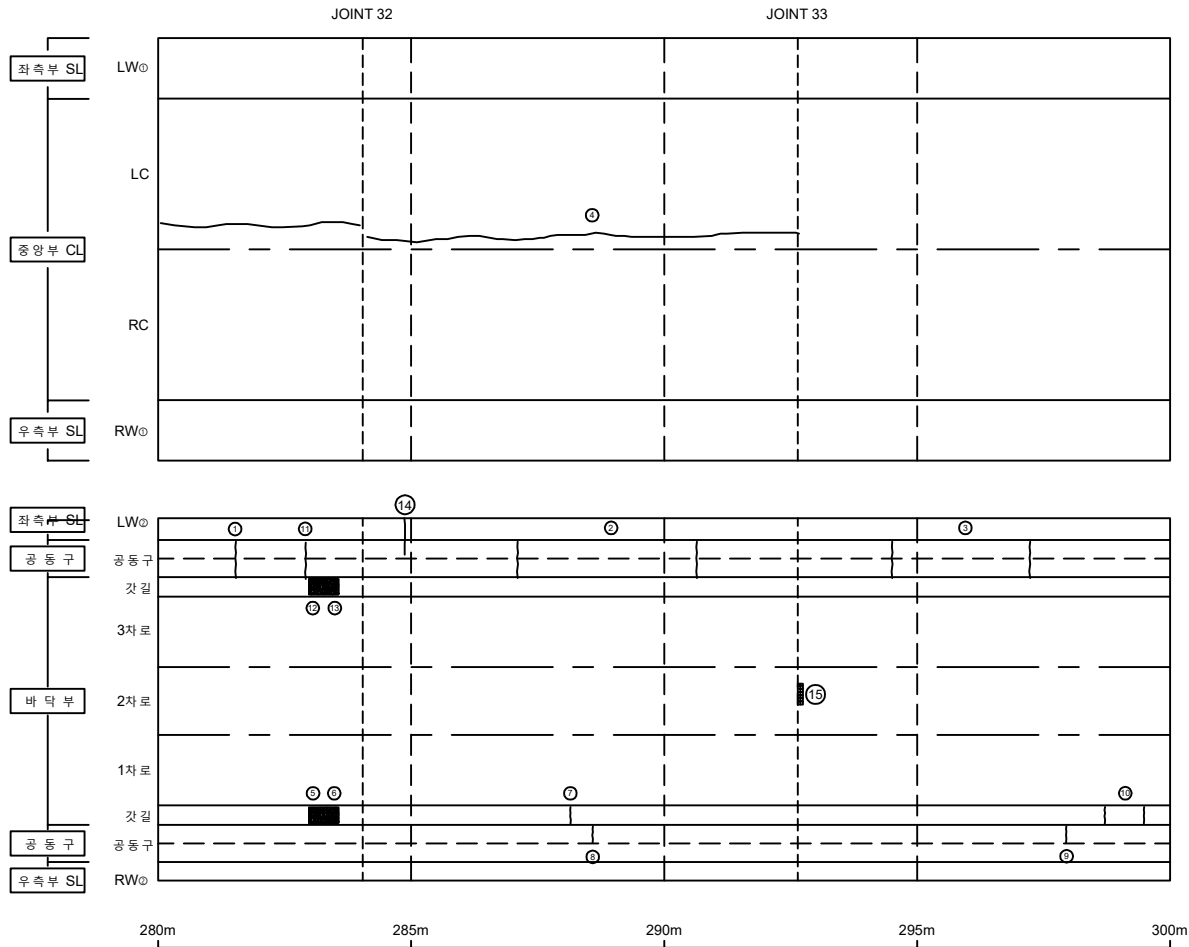
문수터널

| 번호 | 신/구 | 부재명 | 손상현황 | 손상규모 | | | | | | 비고 |
|---|---|---|---|---|---|---|---|---|---|---|
| 4 | 구 | 천단부 | 보수부 재균열 | 0.2 | 9.0 | | 1 | m | 9.00 | |
| 6 | 구 | 배수시설 | 그레이팅 부식 | | | | 1 | EA | 1.00 | |
| 11 | 구 | 공동구 | 균열 | 0.3 | 1.2 | | 1 | m | 1.20 | |

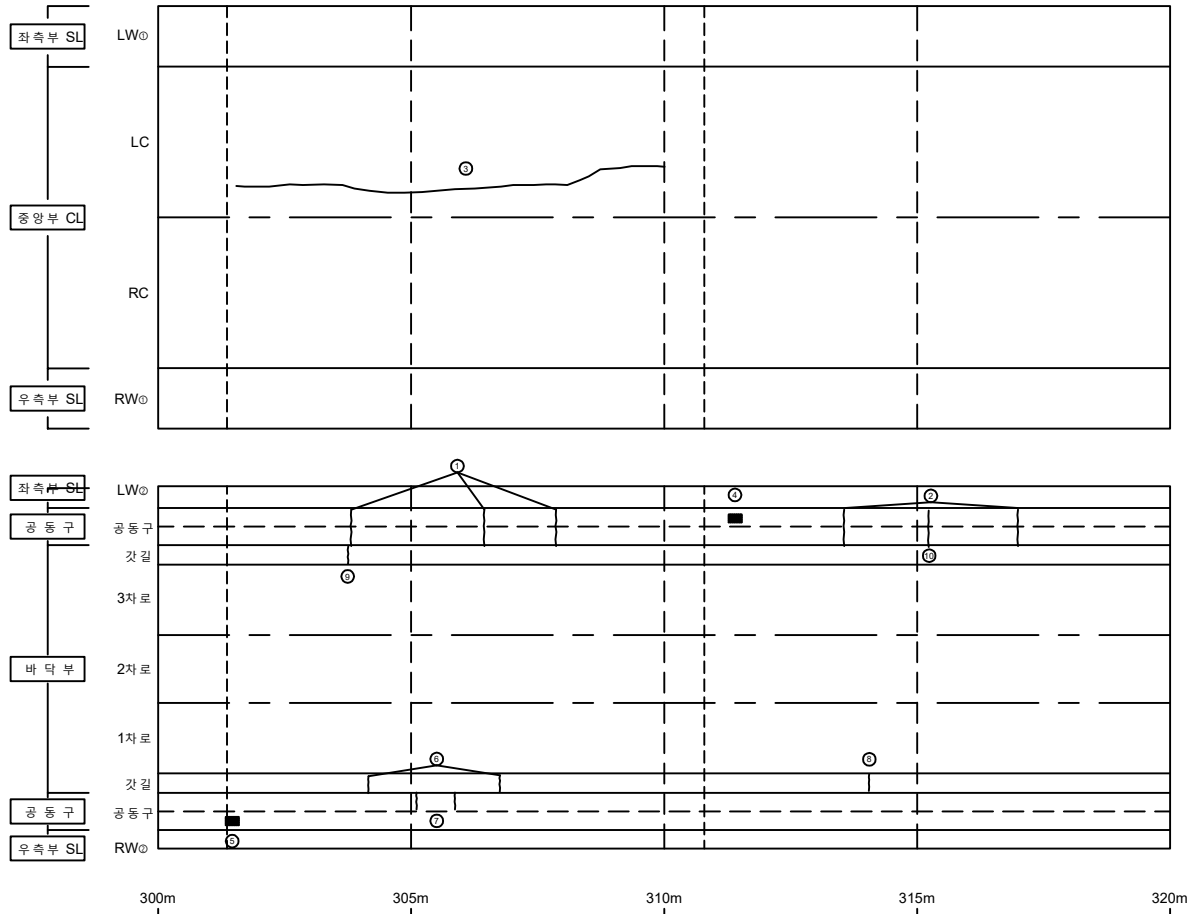
문수터널  
300.0~320.0m

| 번호 | 신/구 | 부재명 | 손상현황 | 손상규모 | | | | | 비고 |
|---|---|---|---|---|---|---|---|---|---|
| 3 | 구 | 천단부 | 보수부 재균열 | 0.2 | 9.0 | | 1 | m | 9.00 |
| 6 | 구 | 배수시설 | 측구 균열 | 0.3 | 0.6 | | 2 | m | 1.20 |
| 10 | 구 | 공동구 | 균열 | 0.3 | 1.2 | | 1 | m | 1.20 |
