고래진1교(부산) 교면포장 S1

| 용역명 | | 2024년 부산울산선 구조물 정밀안전진단 및 성능평가 용역 | | | |

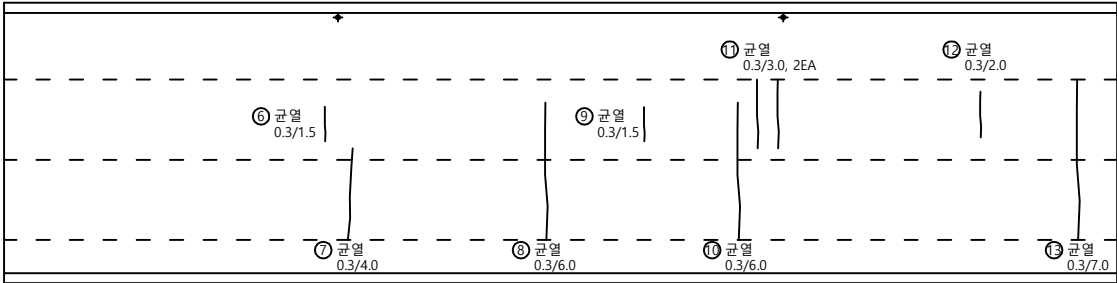
- ① 균열 0.2/1.0    ② 균열 0.2/1.5    ③ 균열 0.2/0.9    ④ 균열 0.2/1.5    ⑤ 균열부 백태 0.2/2.5

| 교면포장 | | | | | | | | | |
|---|---|---|---|---|---|---|---|---|---|
| 1 | 구 | 방호벽 | 균열 | 0.2 | 1.0 | | 1 | m | 1.00 |
| 2 | 구 | 방호벽 | 균열 | 0.2 | 1.5 | | 1 | m | 1.50 |
| 3 | 구 | 방호벽 | 균열 | 0.2 | 0.9 | | 1 | m | 0.90 |
| 4 | 구 | 방호벽 | 균열 | 0.2 | 1.5 | | 1 | m | 1.50 |
| 5 | 신 | 방호벽 | 균열부백태 | 0.2 | 2.5 | | 1 | m | 2.50 |
| 6 | 구 | 교면포장 | 포장균열 | 0.3 | 1.5 | | 1 | m | 1.50 |
| 7 | 구 | 교면포장 | 포장균열 | 0.3 | 4.0 | | 1 | m | 4.00 |
| 8 | 구 | 교면포장 | 포장균열 | 0.3 | 6.0 | | 1 | m | 6.00 |
| 9 | 구 | 교면포장 | 포장균열 | 0.3 | 1.5 | | 1 | m | 1.50 |
| 10 | 구 | 교면포장 | 포장균열 | 0.3 | 6.0 | | 1 | m | 6.00 |
| 11 | 구 | 교면포장 | 포장균열 | 0.3 | 3.0 | | 2 | m | 6.00 |
| 12 | 구 | 교면포장 | 포장균열 | 0.3 | 2.0 | | 1 | m | 2.00 |
| 13 | 구 | 교면포장 | 포장균열 | 0.3 | 7.0 | | 1 | m | 7.00 |

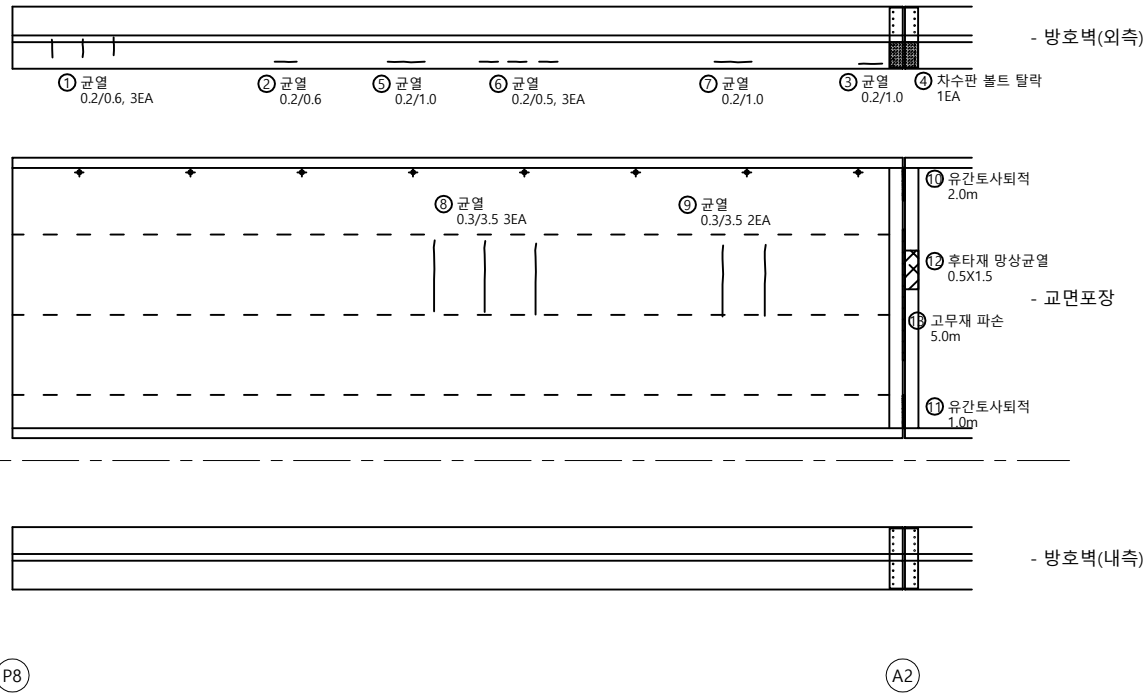
고래진1교(부산) 교면포장 S9

| 교면포장 | | | | | | | | | |
|---|---|---|---|---|---|---|---|---|---|
| 1 | 구 | 방호벽 | 균열 | 0.2 | 0.6 | | 3 | m | 1.80 |
| 2 | 구 | 방호벽 | 균열 | 0.2 | 0.6 | | 1 | m | 0.60 |
| 3 | 구 | 방호벽 | 균열 | 0.2 | 1.0 | | 1 | m | 1.00 |
| 5 | 구 | 방호벽 | 균열 | 0.2 | 1.0 | | 1 | m | 1.00 |
| 6 | 구 | 방호벽 | 균열 | 0.2 | 0.5 | | 3 | m | 1.50 |
| 7 | 구 | 방호벽 | 균열 | 0.2 | 1.0 | | 1 | m | 1.00 |
| 8 | 신 | 교면포장 | 포장균열 | 0.3 | 3.5 | | 3 | m | 10.50 |
| 9 | 신 | 교면포장 | 포장균열 | 0.3 | 3.5 | | 2 | m | 7.00 |
| 12 | 신 | 신축이음 | 후타재 망상균열 | 0.1 | 0.5 | 1.5 | 1 | m | 0.75 |

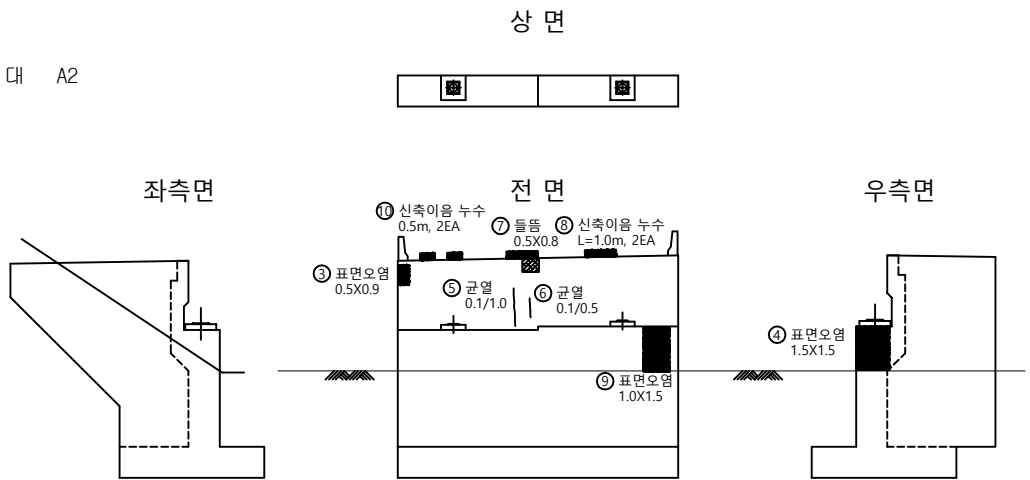
■ 교대 A2

| 교대 | | | | | | | | | |
|---|---|---|---|---|---|---|---|---|---|
| 1 | 구 | 교좌면 | 균열(0.3mm내만) | 0.2 | 0.5 | | 1 | m | 0.50 |
| 5 | 구 | 옹벽 | 균열 | 0.1 | 1.0 | | 1 | m | 1.00 |
| 6 | 구 | 옹벽 | 균열 | 0.1 | 0.5 | | 1 | m | 0.50 |
| 8 | 구 | 신축이음 | 해부누수 | | 1.0 | | 2 | m | 2.00 |
| 10 | 신 | 신축이음 | 해부누수 | | 0.5 | | 2 | m | 1.00 |

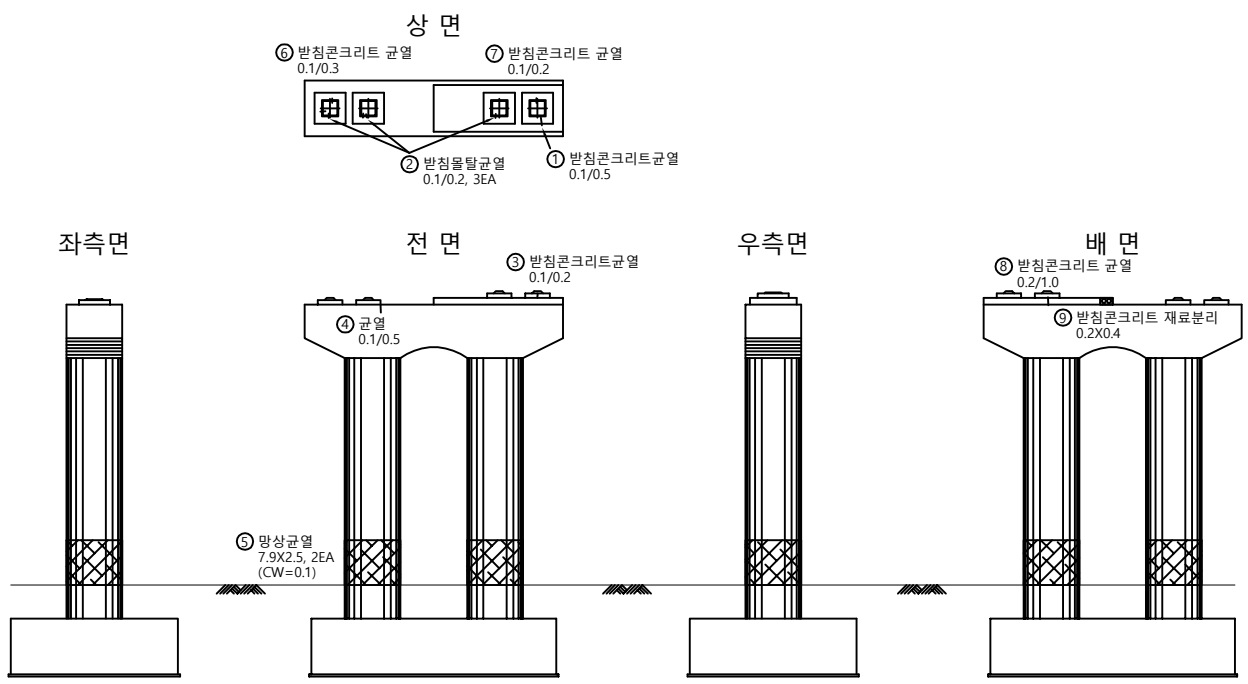
| 교각 | | | | | | | | |
|---|---|---|---|---|---|---|---|---|
| P1 | | | | | | | | |

| 교각 | | | | | | | | |
|---|---|---|---|---|---|---|---|---|
| 1 | 구 | 교량받침 | 반침콘크리트 균열 | 0.1 | 0.5 | | 1 m | 0.50 |
| 2 | 구 | 교량받침 | 반침물탈 균열 | 0.1 | 0.2 | | 3 m | 0.60 |
| 3 | 구 | 교량받침 | 반침콘크리트 균열 | 0.1 | 0.2 | | 1 m | 0.20 |
| 4 | 구 | 코빙부 | 균열 | 0.1 | 0.5 | | 1 m | 0.50 |
| 5 | 구 | 기둥부 | 망상균열 | 0.1 | 7.9 | 2.5 | 2 m | 39.50 |
| 6 | 구 | 교량받침 | 반침콘크리트 균열 | 0.1 | 0.3 | | 1 m | 0.30 |
| 7 | 구 | 교량받침 | 반침콘크리트 균열 | 0.1 | 0.2 | | 1 m | 0.20 |
| 8 | 구 | 교량받침 | 반침콘크리트 균열 | 0.2 | 1.0 | | 1 m | 1.00 |
