## 고래진2교(울산) 교면포장 S1

2024년 부산울산선 구조물 정밀안전진단 및 성능평가 용역

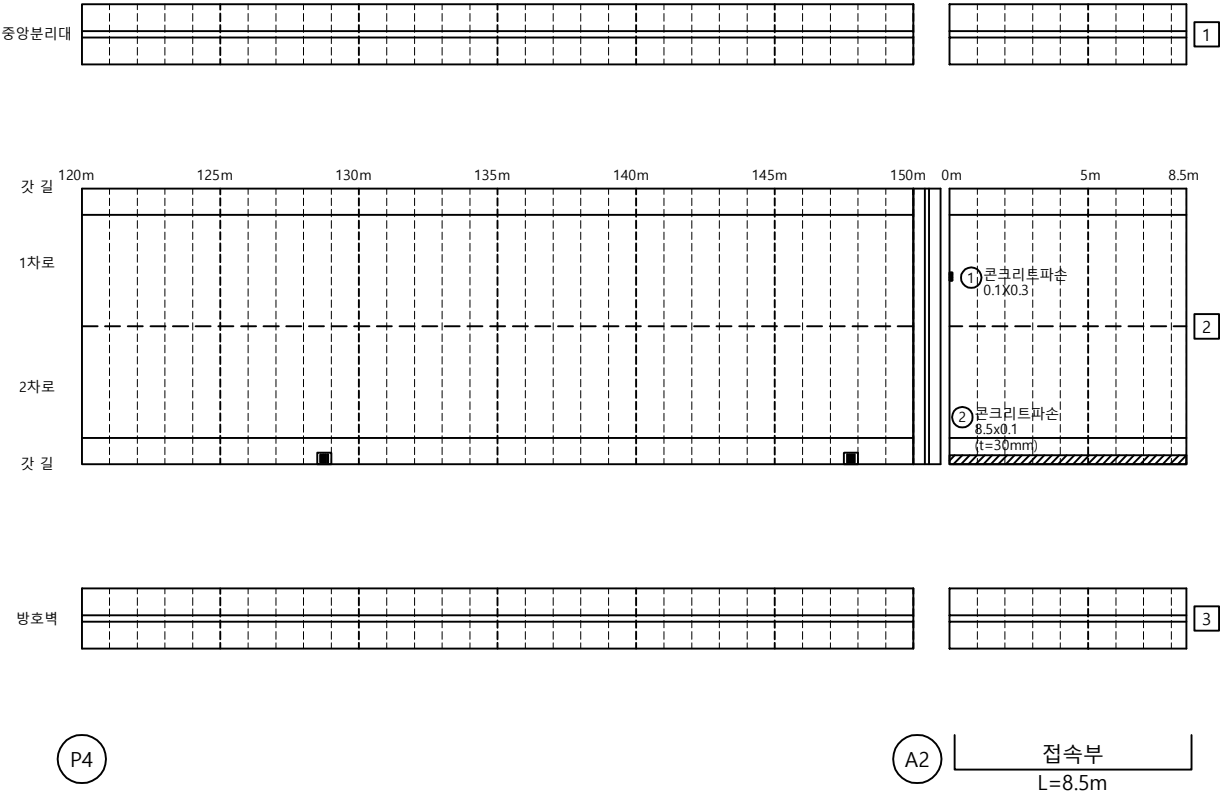
고래진2교(울산) 교면포장 S5

| 번호 | 신/구 | 부재명 | 손 상 현 상 | 손 상 규 모 | | | | | 비고 |
|---|---|---|---|---|---|---|---|---|---|
| 1 | 구 | 교면포장 | 파손 | | 0.1 | 0.3 | 1 | m <sup>2</sup> | 0.03 |
| 2 | 구 | 교면포장 | 파손 | | 0.1 | 8.5 | 1 | m <sup>2</sup> | 0.85 |

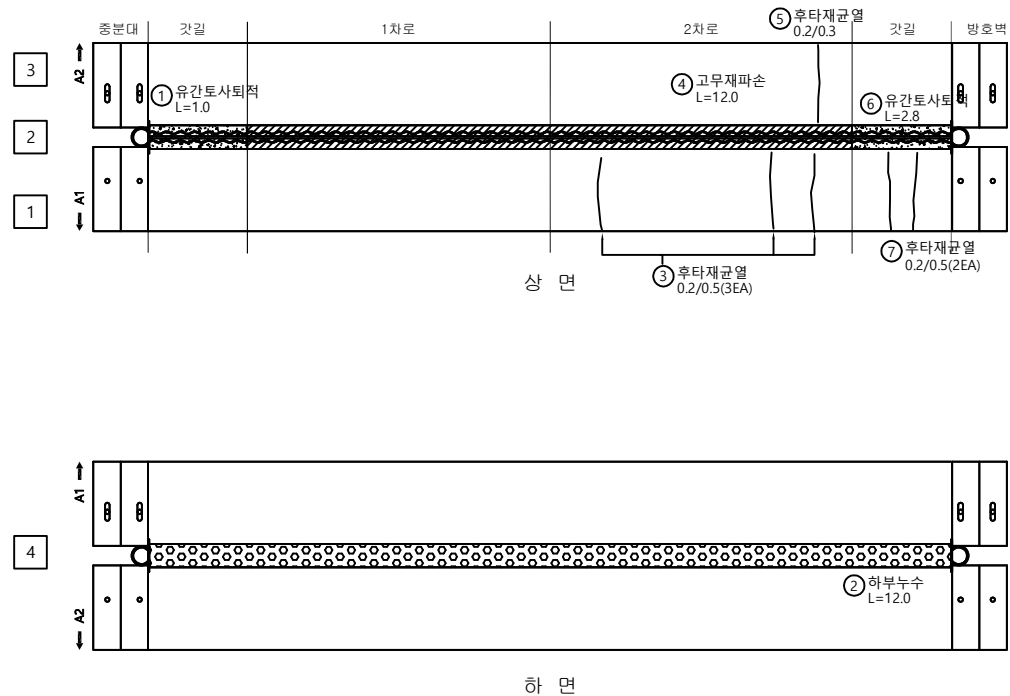
| 신축이음 | | | | | | | | | |
|---|---|---|---|---|---|---|---|---|---|
| A1 | | | | | | | | | |

| 신축이음 | | | | | | | | | |
|---|---|---|---|---|---|---|---|---|---|
| 1 | 구 | 신축이음 | 유간토사퇴적 | | 1.0 | | 1 | m | 1.00 |
| 2 | 신 | 신축이음 | 해부누수 | | 12.0 | | 1 | m | 12.00 |
| 3 | 구 | 신축이음 | 후타재균열 | 0.2 | 0.5 | | 3 | m | 1.50 |
| 4 | 구 | 신축이음 | 고무재파손 | | 12.0 | | 1 | m | 12.00 |
| 5 | 구 | 신축이음 | 후타재균열 | 0.2 | 0.3 | | 1 | m | 0.30 |
| 6 | 구 | 신축이음 | 유간토사퇴적 | | 2.8 | | 1 | m | 2.80 |
| 7 | 구 | 신축이음 | 후타재균열 | 0.2 | 0.5 | | 2 | m | 1.00 |

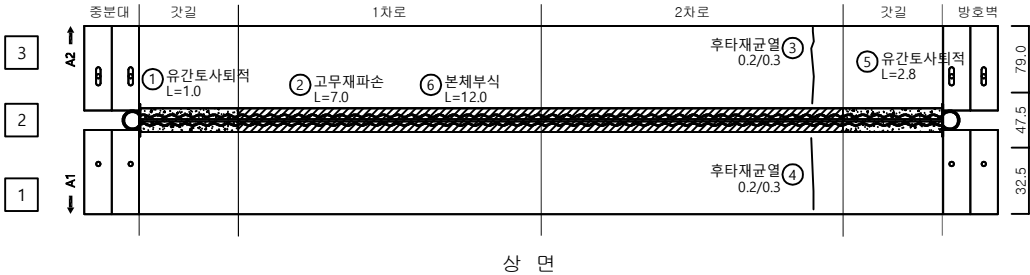
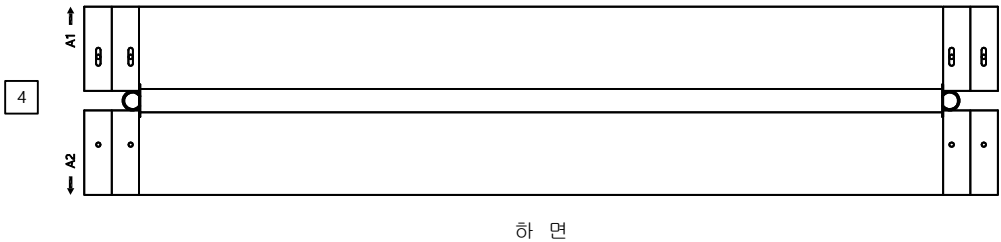
| 신축이음 | | | | | | | | | |
|---|---|---|---|---|---|---|---|---|---|
| P3 | | | | | | | | | |

| 신축이음 | | | | | | | | | |
|---|---|---|---|---|---|---|---|---|---|
| 1 | 구 | 신축이음 | 유간토사되적 | | 1.0 | | 1 | m | 1.00 |
| 2 | 구 | 신축이음 | 고무재파손 | | 7.0 | | 1 | m | 7.00 |
| 3 | 구 | 신축이음 | 후타재균열 | 0.2 | 0.3 | | 1 | m | 0.30 |
| 4 | 구 | 신축이음 | 후타재균열 | 0.2 | 0.3 | | 1 | m | 0.30 |
| 5 | 구 | 신축이음 | 유간토사되적 | | 2.8 | | 1 | m | 2.80 |
| 6 | 구 | 신축이음 | 본체부식 | | 12.0 | | 1 | m | 12.00 |

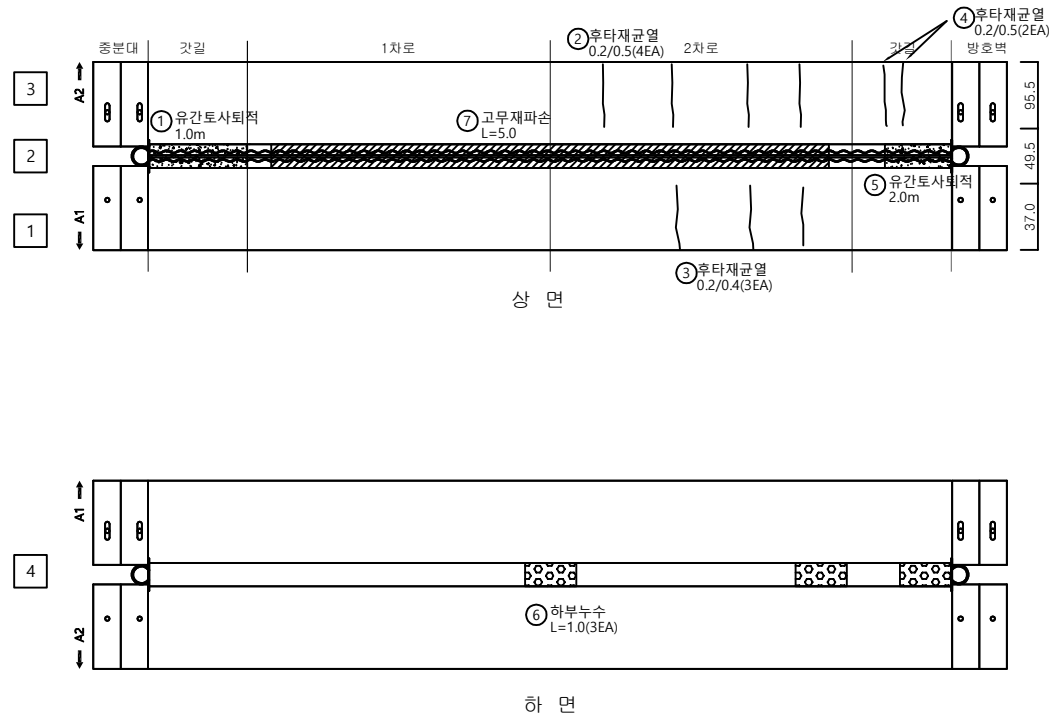
고래진2교(울산) 신축이음 A2

| 신축이음 | | | | | | | | | |
|---|---|---|---|---|---|---|---|---|---|
| 1 | 구 | 신축이음 | 유간토사퇴적 | | 1.0 | | 1 | m | 1.00 |
| 2 | 구 | 신축이음 | 후타재균열 | 0.2 | 0.5 | | 4 | m | 2.00 |
| 3 | 구 | 신축이음 | 후타재균열 | 0.2 | 0.4 | | 3 | m | 1.20 |
| 4 | 구 | 신축이음 | 후타재균열 | 0.2 | 0.5 | | 2 | m | 1.00 |
| 5 | 구 | 신축이음 | 유간토사퇴적 | | 2.0 | | 1 | m | 2.00 |
| 6 | 구 | 신축이음 | 하부누수 | | 1.0 | | 3 | m | 3.00 |
| 7 | 구 | 신축이음 | 고무재파손 | | 5.0 | | 1 | m | 5.00 |

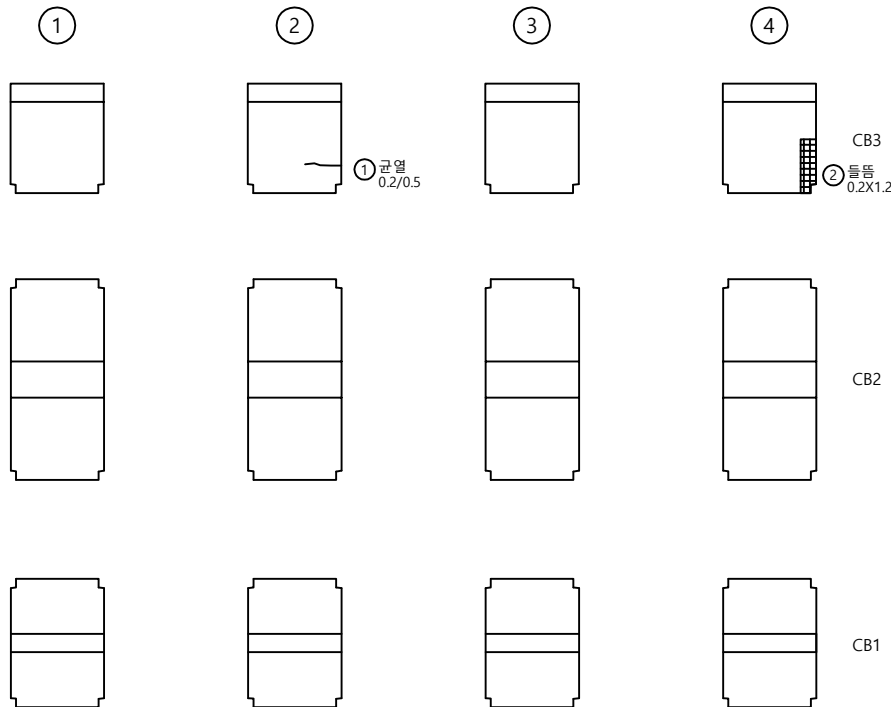
고래진2교(울산) 가로보 S4

| 가로보 | | | | | | | | | |
|---|---|---|---|---|---|---|---|---|---|
| 1 | 신 | 가로보 | 균열(0.3mm이하) | 0.2 | 0.5 | | 1 | m | 0.50 |

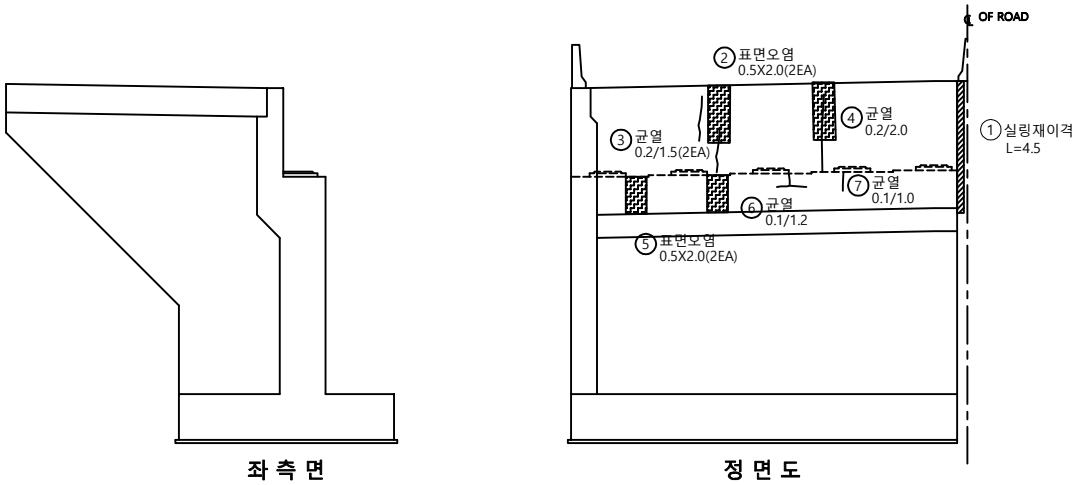
고래진2교(울산) 교대 A1

| 교대 | | | | | | | | |
|---|---|---|---|---|---|---|---|---|
| 3 | 구 | 교대 | 균열(0.3mm이하) | 0.2 | 1.5 | | 1 m | 1.50 |
| 4 | 구 | 교대 | 균열(0.3mm이하) | 0.2 | 2.0 | | 1 m | 2.00 |
| 6 | 구 | 교대 | 균열(0.3mm이하) | 0.1 | 1.2 | | 1 m | 1.20 |
| 7 | | | 균열(0.3mm이하) | 0.1 | 1.0 | | 1 m | 1.00 |

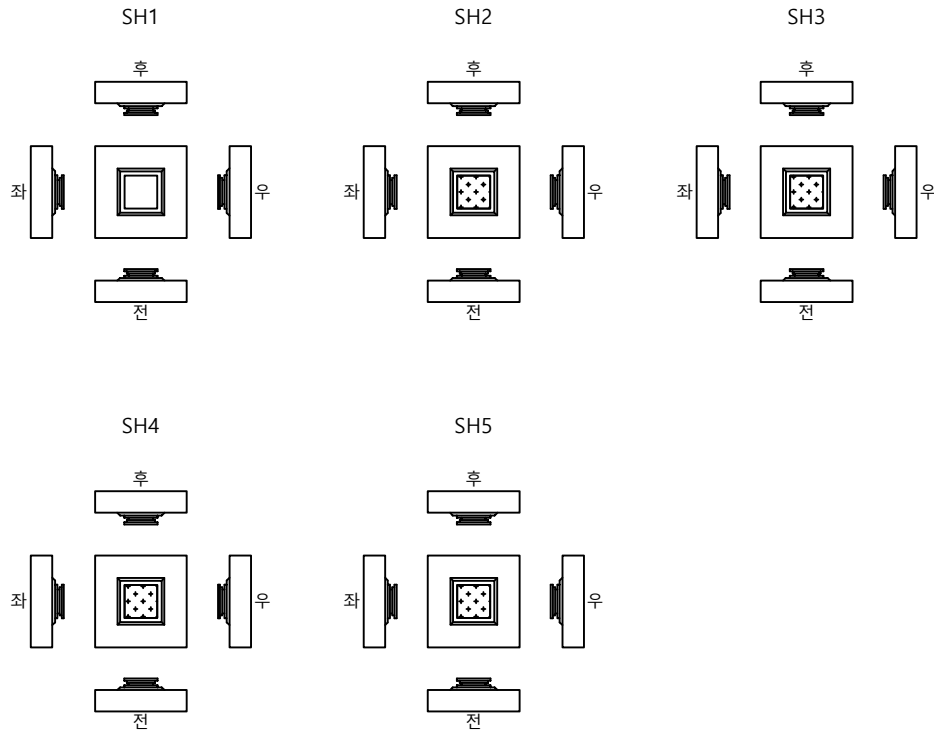
고래진2교(울산) 받침장치 A1

①플레이트부식  
4EA

| 번호 | 신/구 | 부재명 | 손 상 현 경 | 손 상 규 모 | | | | | | 비고 |
|---|---|---|---|---|---|---|---|---|---|---|
| 1 | 구 | 교량받침 | 플레이트 부식 | | | | 4 | EA | 4.00 | |

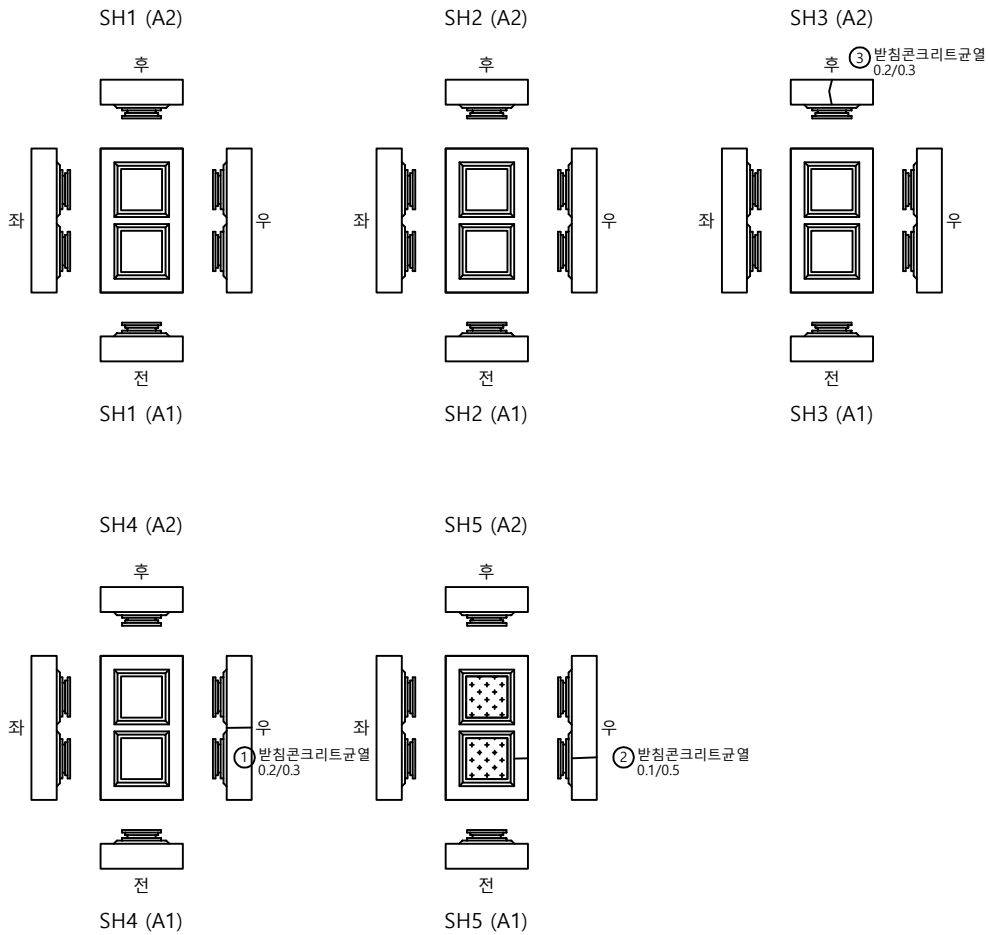
| 받침장치 | | | | | | | | | |
|---|---|---|---|---|---|---|---|---|---|
| 1 | 구 | 교량받침 | 받침콘크리트 균열 | 0.2 | 0.3 | | 1 | m | 0.30 |
| 2 | 구 | 교량받침 | 받침콘크리트 균열 | 0.1 | 0.5 | | 1 | m | 0.50 |
| 3 | 구 | 교량받침 | 받침콘크리트 균열 | 0.2 | 0.3 | | 1 | m | 0.30 |
| 4 | 구 | 교량받침 | 플레이트 부식 | | | | 2 | EA | 2.00 |

④ 받침부식  
2EA

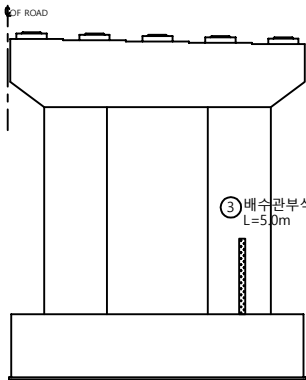
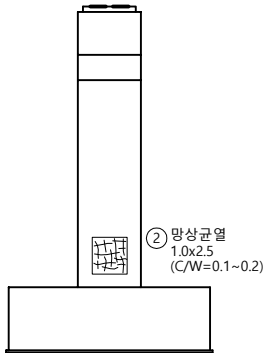
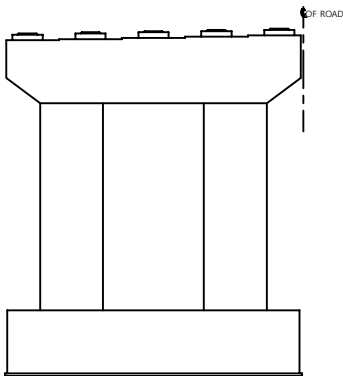
| 교각 | | | | | | | | | | |
|---|---|---|---|---|---|---|---|---|---|---|
| 1 | 구 | 교각 | 망상균열 | 0.2 | 1.0 | 2.5 | 1 | m | 2.50 | |
| 2 | 구 | 배수시설 | 배수관 부식 | | | | 1 | EA | 1.00 | |

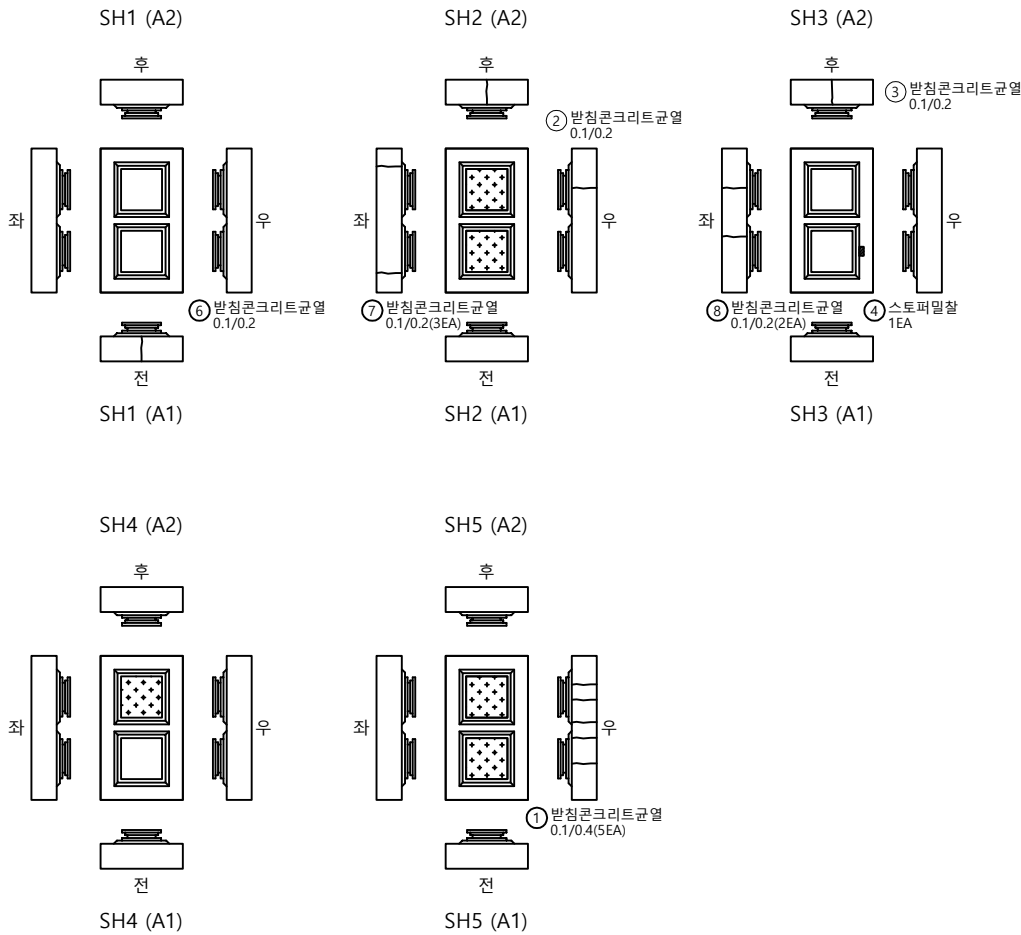
| 받침장치 | | | | | | | | | |
|---|---|---|---|---|---|---|---|---|---|
| 1 | 구 | 교량받침 | 받침콘크리트 균열 | 0.1 | 0.4 | | 5 | m | 2.00 |
| 2 | 구 | 교량받침 | 받침콘크리트 균열 | 0.1 | 0.2 | | 1 | m | 0.20 |
| 3 | 구 | 교량받침 | 받침콘크리트 균열 | 0.1 | 0.2 | | 1 | m | 0.20 |
| 5 | 구 | 교량받침 | 플레이트 부식 | | | | 5 | EA | 5.00 |
| 6 | 구 | 교량받침 | 받침콘크리트 균열 | 0.1 | 0.2 | | 1 | m | 0.20 |
| 7 | 구 | 교량받침 | 받침콘크리트 균열 | 0.1 | 0.2 | | 3 | m | 0.60 |
| 8 | 구 | 교량받침 | 받침콘크리트 균열 | 0.1 | 0.2 | | 2 | m | 0.40 |

⑤ 플레이트부식  
5EA

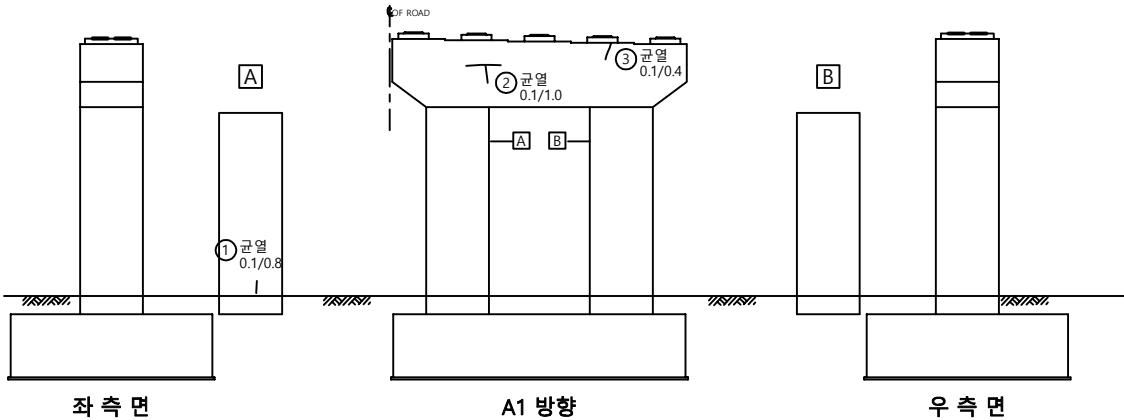
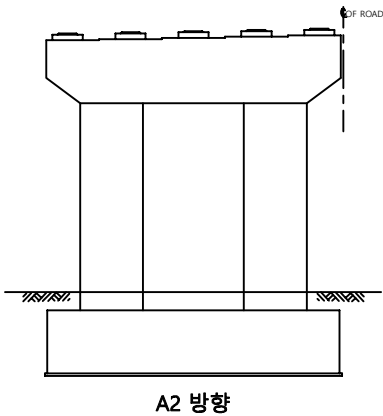
| 번호 | 신/구 | 부재명 | 손상현황 | 손상규모 | | | | | | 비고 |
|---|---|---|---|---|---|---|---|---|---|---|
| 1 | 구 | 교각 | 균열(0.3mm미만) | 0.1 | 0.8 | | 1 | m | 0.80 | |
| 2 | 구 | 교각 | 균열(0.3mm미만) | 0.1 | 1.0 | | 1 | m | 1.00 | |
| 3 | 구 | 교각 | 균열(0.3mm미만) | 0.1 | 0.4 | | 1 | m | 0.40 | |
