고래진2교(부산) 교면포장 S1

손상물량표

2024년 부산울산선 구조물 정밀안전진단 및 성능평가 용역

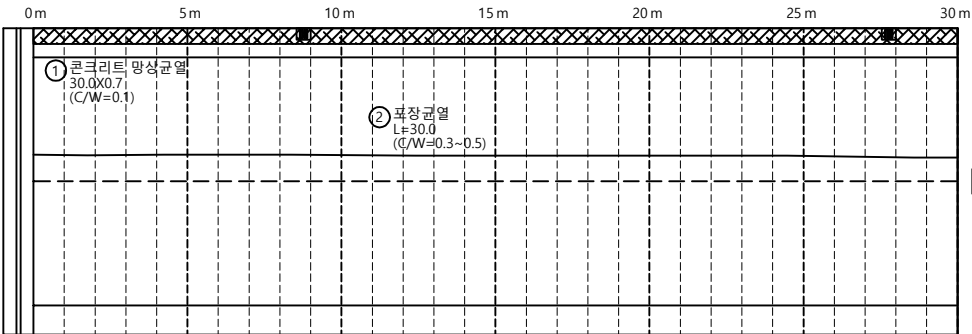
| 번호 | 신/구 | 부재명 | 손상현황 | 손상규모 | | | | | 비고 |
|---|---|---|---|---|---|---|---|---|---|
| 1 | 구 | 교면포장 | 방상균열 | 0.1 | 30.0 | 0.7 | 1 | m | 21.00 |
| 2 | 구 | 교면포장 | 균열 | 0.5 | 30.0 | | 1 | m | 30.00 |
| 3 | 구 | 방호벽 | 균열 | 0.2 | 0.3 | | 1 | m | 0.30 |

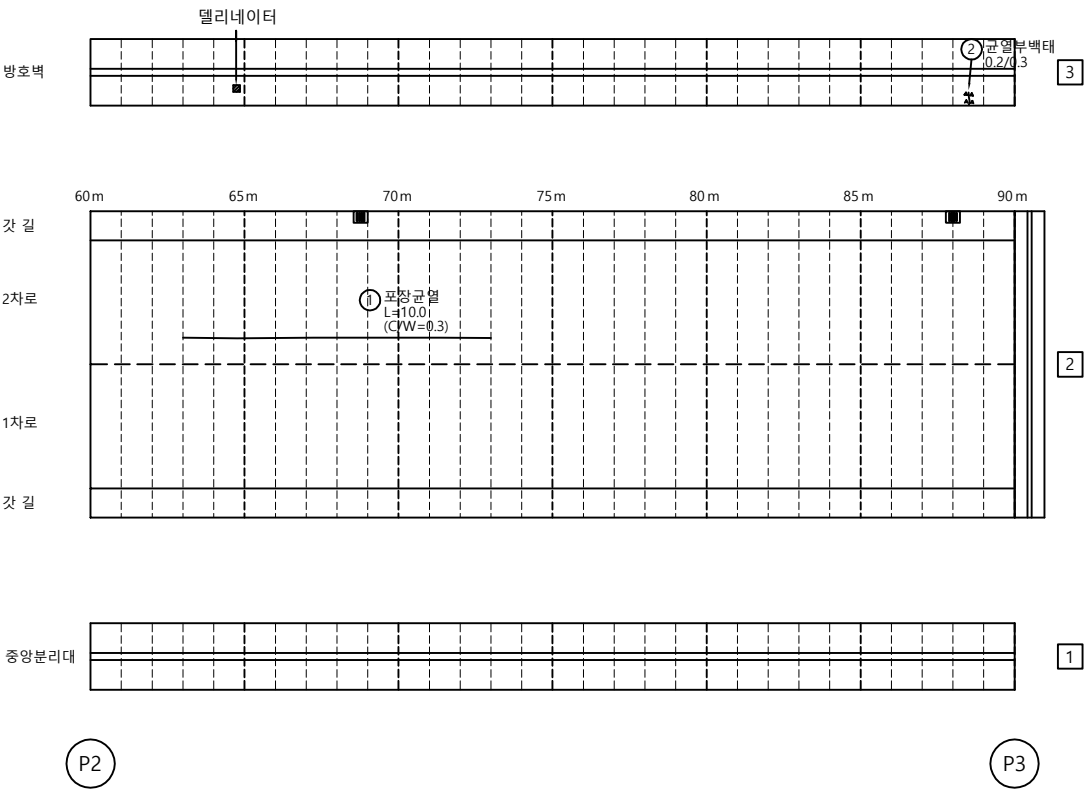
고래진2교(부산) 교면포장 S3

| 연호 | 신/구 | 부재명 | 손상현황 | 손상규모 | | | | | | 비고 |
|---|---|---|---|---|---|---|---|---|---|---|
| 1 | 구 | 교면포장 | 균열 | 0.3 | 10.0 | | 1 | m | 10.00 | |
| 2 | 구 | 방호벽 | 균열 | 0.2 | 0.3 | | 1 | m | 0.30 | 백태 |

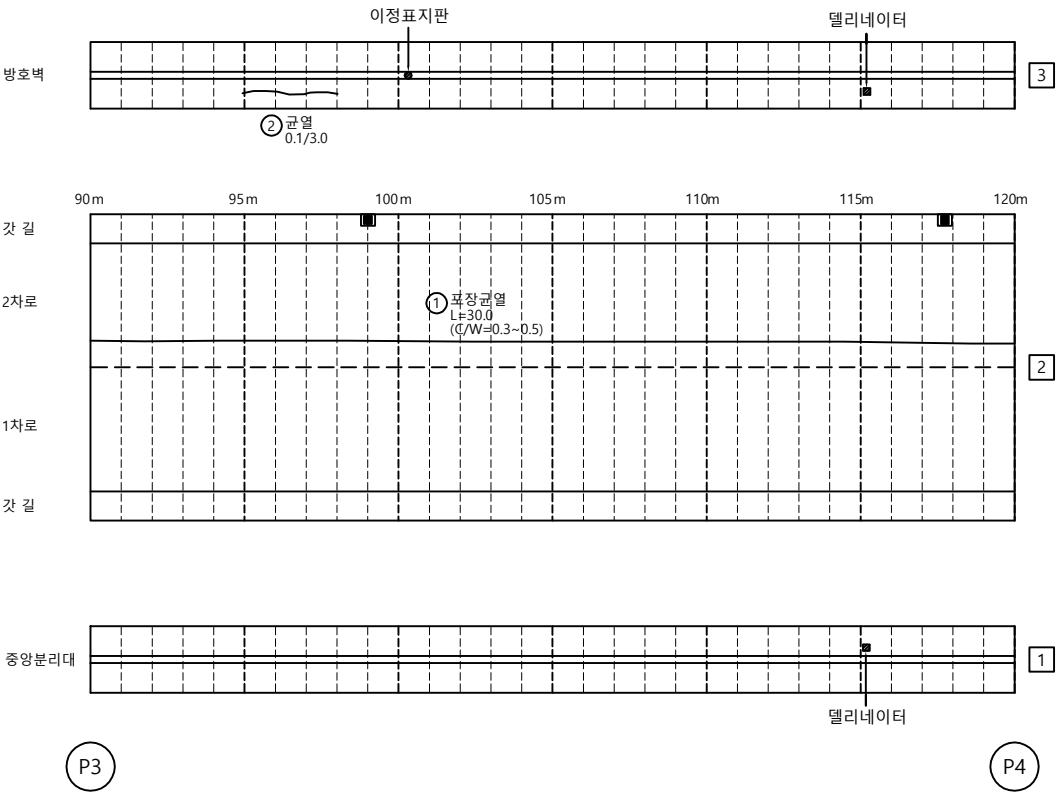
고래진2교(부산) 교면포장 S4

| 연도 | 신/구 | 부재명 | 손상현황 | 손상규모 | | | | | | 비고 |
|---|---|---|---|---|---|---|---|---|---|---|
| 1 | 구 | 교면포장 | 균열 | 0.5 | 30.0 | | 1 | m | 30.00 | |
| 2 | 구 | 방호벽 | 균열 | 0.1 | 3.0 | | 1 | m | 3.00 | |

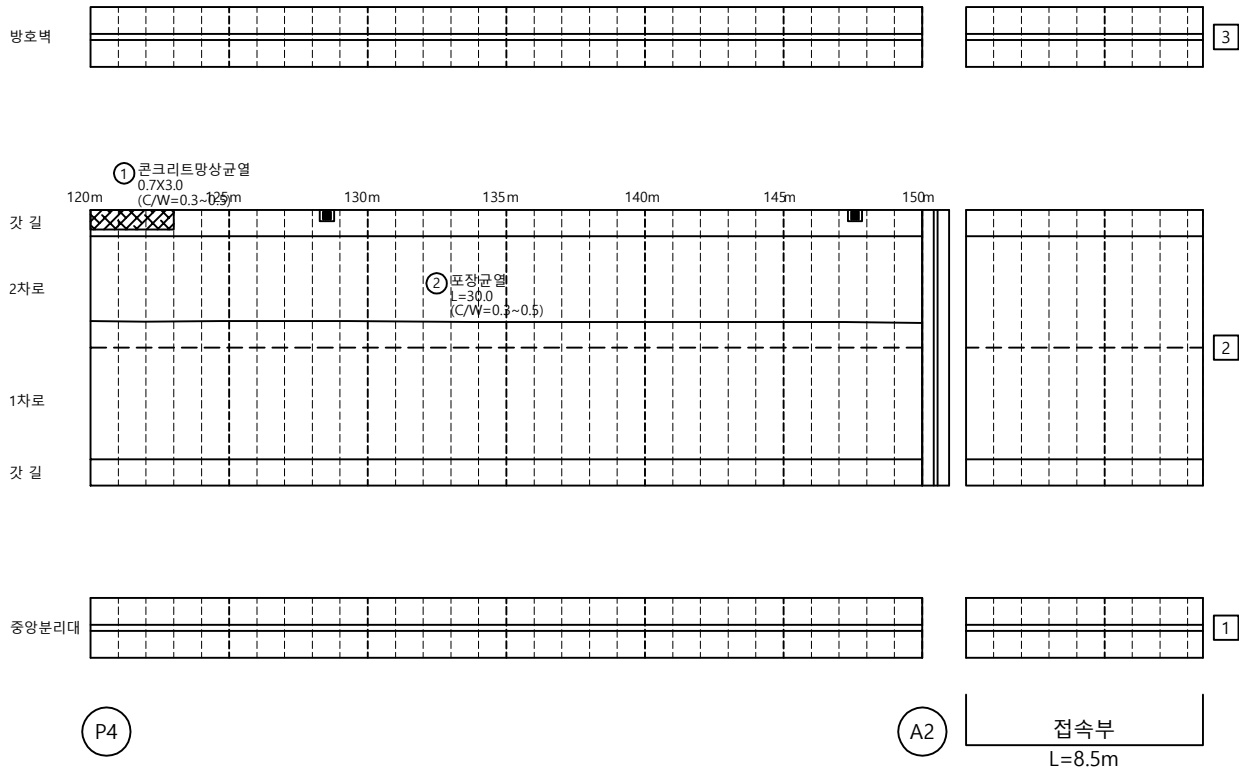
고래진2교(부산) 교면포장 S5

| 교면포장 | | | | | | | | | |
|---|---|---|---|---|---|---|---|---|---|
| 1 | 구 | 교면포장 | 망상균열 | 0.3 | 0.3 | 0.7 | 1 | m | 0.21 |
| 2 | 구 | 교면포장 | 균열 | 0.5 | 30.0 | | 1 | m | 30.00 |

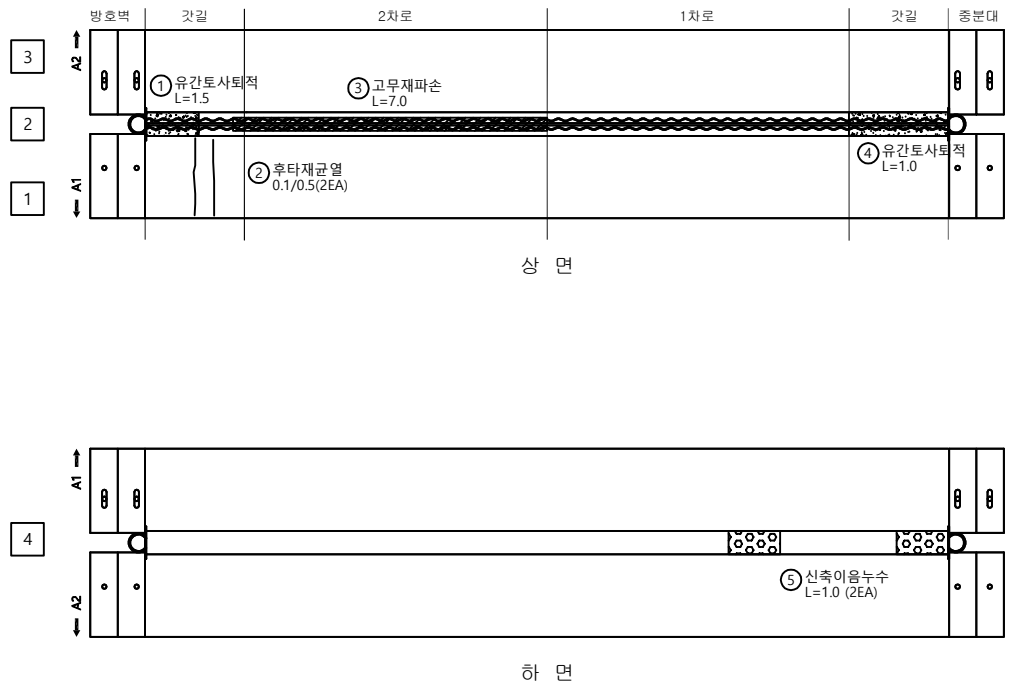
고래진2교(부산) 신축이음 A1

| 신축이음 | | | | | | | | | |
|---|---|---|---|---|---|---|---|---|---|
| 1 | 구 | 신축이음 | 토사및여물침적 | | 1.5 | | 1 | m | 1.50 |
| 2 | 구 | 신축이음 | 균열 | 0.1 | 0.5 | | 2 | m | 1.00 |
| 3 | 구 | 신축이음 | 파손 | | 7.0 | | 1 | m | 7.00 |
| 4 | 구 | 신축이음 | 토사및여물침적 | | 1.0 | | 1 | m | 1.00 |
| 5 | 구 | 신축이음 | 누수 | | 1.0 | | 2 | m | 2.00 |

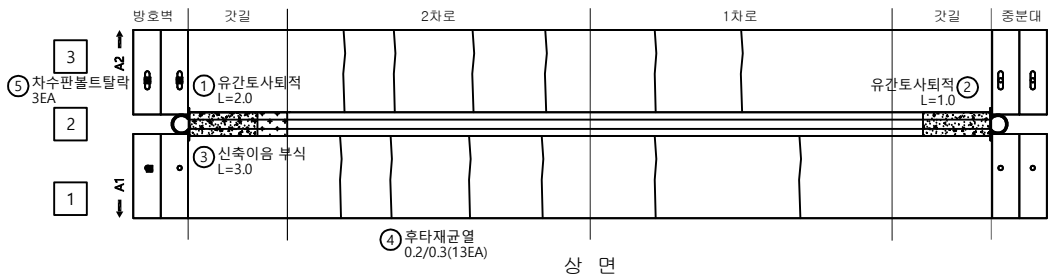
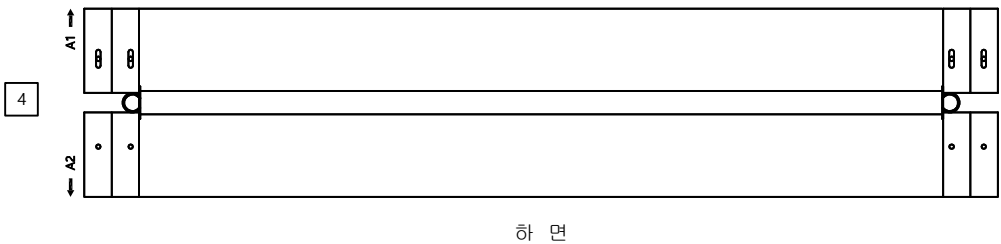
P3

| 연호 | 신/구 | 부재명 | 손 상 현 황 | 손 상 규 모 | | | | | 비고 |
|---|---|---|---|---|---|---|---|---|---|
| 1 | 구 | 신축이음 | 토사및머물침되적 | | 2.0 | | 1 | m | 2.00 |
| 2 | 구 | 신축이음 | 토사및머물침되적 | | 1.0 | | 1 | m | 1.00 |
| 3 | 구 | 신축이음 | 부식 | | 3.0 | | 1 | m | 3.00 |
| 4 | 구 | 신축이음 | 균열 | 0.2 | 0.3 | | 13 | m | 3.90 |
| 5 | 구 | 신축이음 | 연결플트이완,탈락 | | | | 3 | EA | 3.00 |

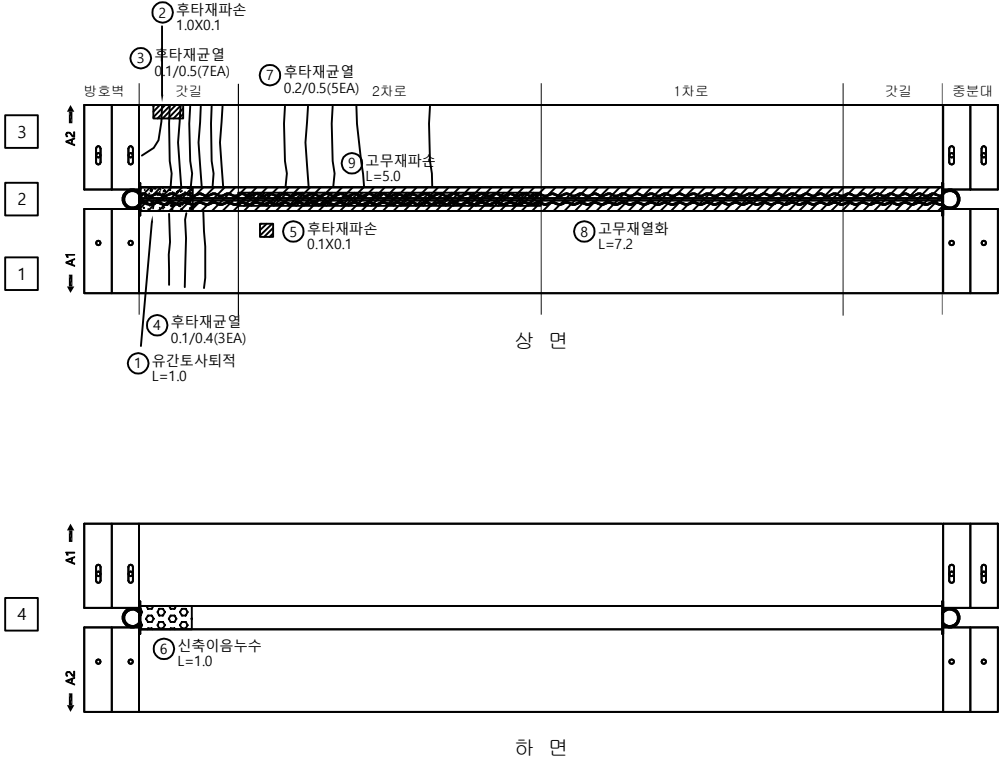
고래진2교(부산) 신축이음 A2

| 신축이음 | | | | | | | | | |
|---|---|---|---|---|---|---|---|---|---|
| 1 | 구 | 신축이음 | 토사밟여움질되적 | | 1.0 | | 1 | m | 1.00 |
| 2 | 구 | 신축이음 | 파손 | | 1.0 | 0.1 | 1 | m | 0.10 |
| 3 | 구 | 신축이음 | 균열 | 0.1 | 0.5 | | 7 | m | 3.50 50mm미만 |
| 4 | 구 | 신축이음 | 균열 | 0.1 | 0.4 | | 3 | m | 1.20 50mm미만 |
| 5 | 구 | 신축이음 | 파손 | | 0.1 | 0.1 | 1 | m | 0.01 |
| 6 | 구 | 신축이음 | 누수 | | 1.0 | | 1 | m | 1.00 |
| 7 | 구 | 신축이음 | 균열 | 0.2 | 0.5 | | 5 | m | 2.50 50mm미만 |
| 8 | 구 | 신축이음 | 표면열화 | | 7.2 | | 1 | m | 7.20 |
| 9 | 구 | 신축이음 | 파손 | | 5.0 | | 1 | m | 5.00 |

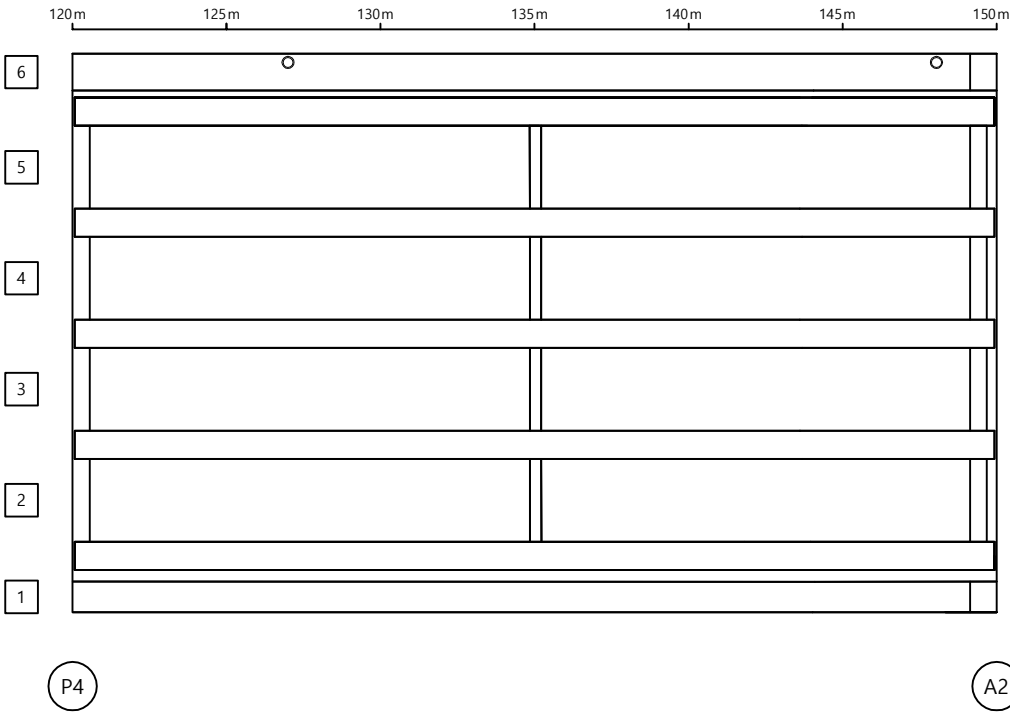
S5

| 면적 | 신/구 | 부재명 | 손 상 현 황 | 손 상 규 모 | | | | | | 비고 |
|---|---|---|---|---|---|---|---|---|---|---|
| 1 | 구 | 바닥판 | 균열(0.3mm미만) | 0.1 | 0.5 | | 1 | m | 0.50 | |

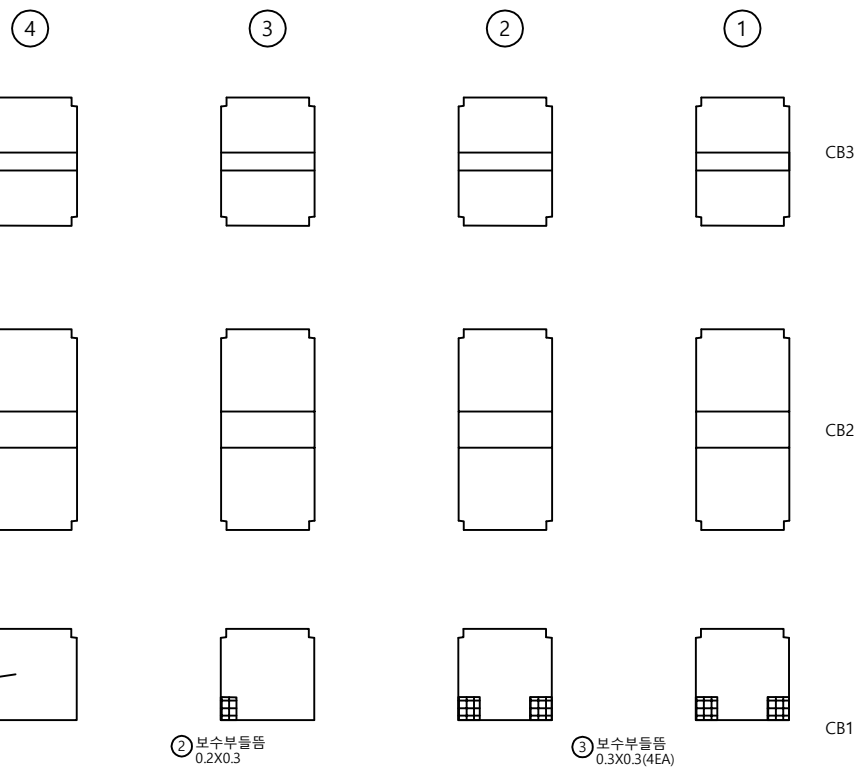
| 가로보 | | | | | | | | | |
|---|---|---|---|---|---|---|---|---|---|
| 1 | 구 | 가로보 | 균열(0.3mm미만) | 0.2 | 0.4 | | 1 | m | 0.40 |

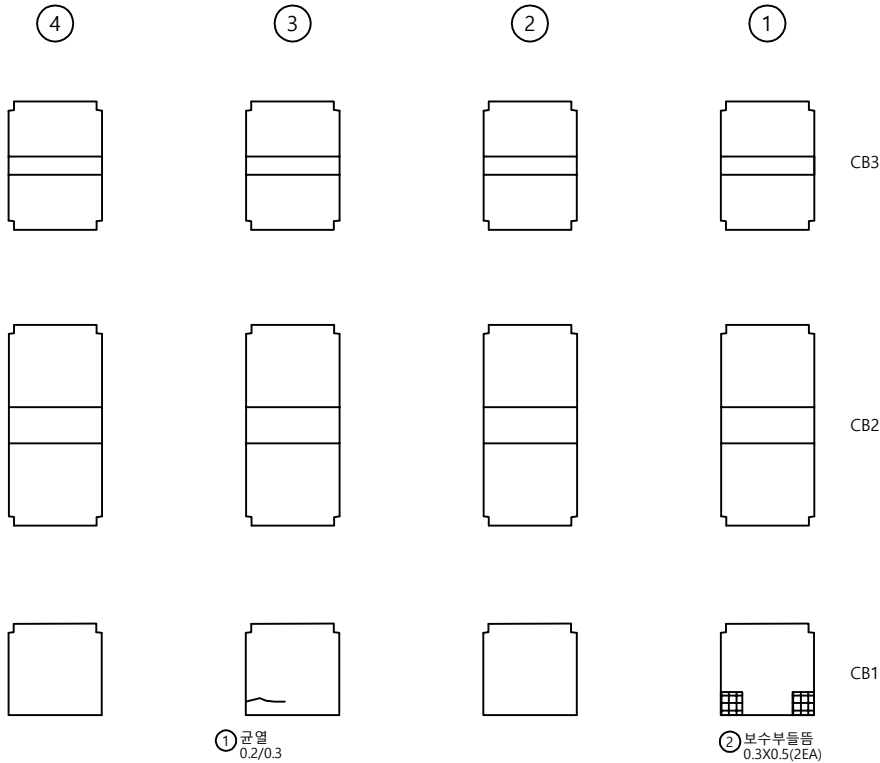
| 가로보 | | | | | | | | | |
|---|---|---|---|---|---|---|---|---|---|
| 1 | 신 | 가로보 | 균열(0.3mm이하) | 0.2 | 0.3 | | 1 | m | 0.30 |

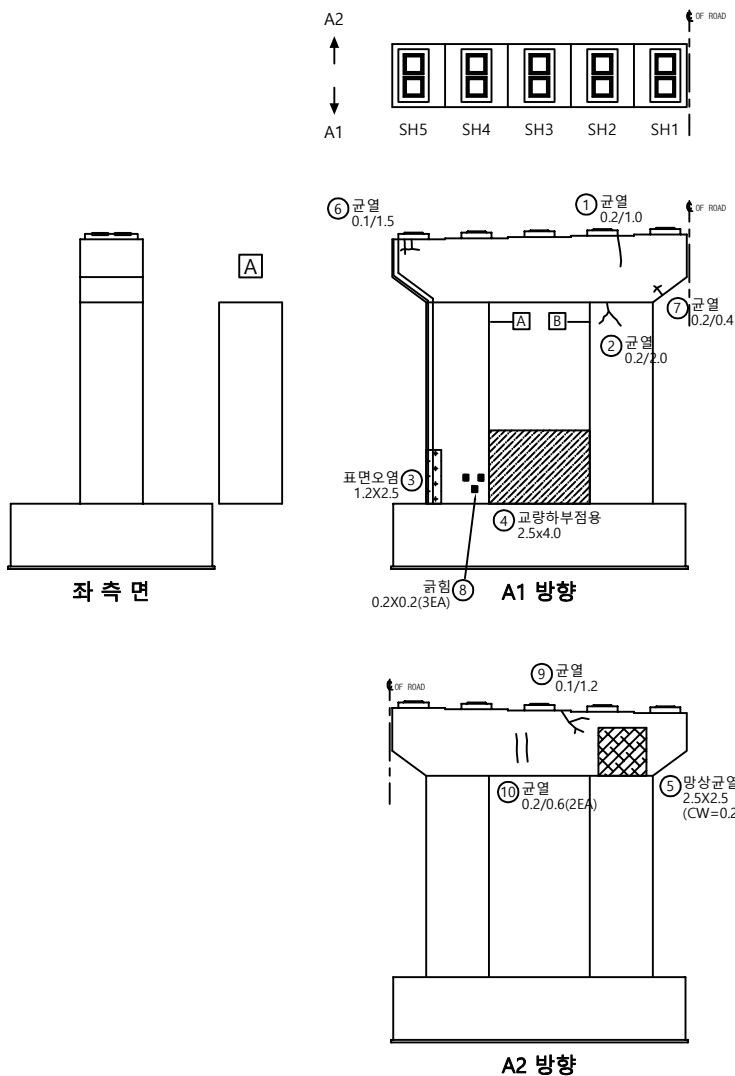
고래진2교(부산) 교각 P2

| 교각 | | | | | | | | | |
|---|---|---|---|---|---|---|---|---|---|
| 1 | 구 | 교각 | 균열(0.3mm미만) | 0.2 | 1.0 | | 1 | m | 1.00 |
| 2 | 구 | 교각 | 균열(0.3mm미만) | 0.2 | 2.0 | | 1 | m | 2.00 |
| 5 | 구 | 교각 | 망상균열 | 0.2 | 2.5 | 2.5 | 1 | m <sup>2</sup> | 6.25 |
| 6 | 신 | 교각 | 균열(0.3mm미만) | 0.1 | 1.5 | | 1 | m | 1.50 |
| 7 | 신 | 교각 | 균열(0.3mm미만) | 0.2 | 0.4 | | 1 | m | 0.40 |
| 8 | 신 | 교각 | 파손 | | 0.2 | 0.2 | 3 | m <sup>2</sup> | 0.12 균열 |
| 9 | 신 | 교각 | 균열(0.3mm미만) | 0.1 | 1.2 | | 1 | m | 1.20 |
| 10 | 신 | 교각 | 균열(0.3mm미만) | 0.2 | 0.6 | | 2 | m | 1.20 |

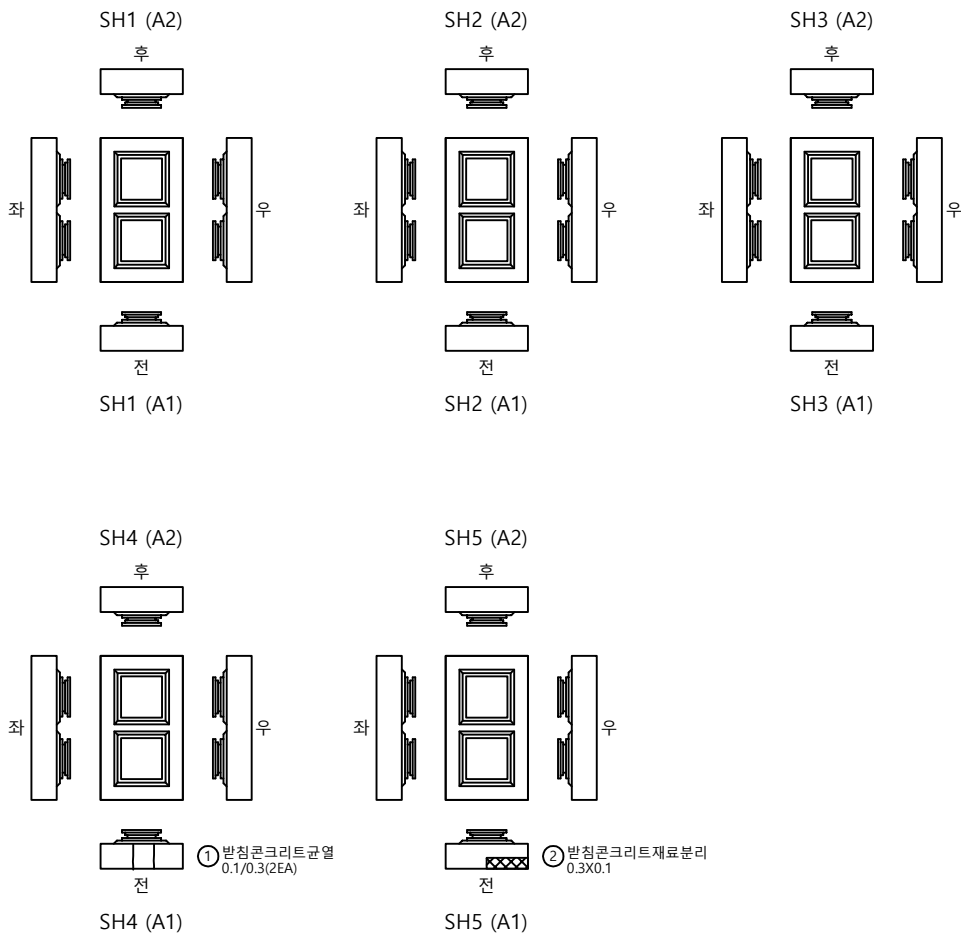
고래진2교(부산) 받침장치 P2

| 받침장치 | | | | | | | | | |
|---|---|---|---|---|---|---|---|---|---|
| 1 | 선 | 교량받침 | 균열 (0.3mm미만) | 0.1 | 0.3 | | 2 | m | 0.60 콘크리트 |

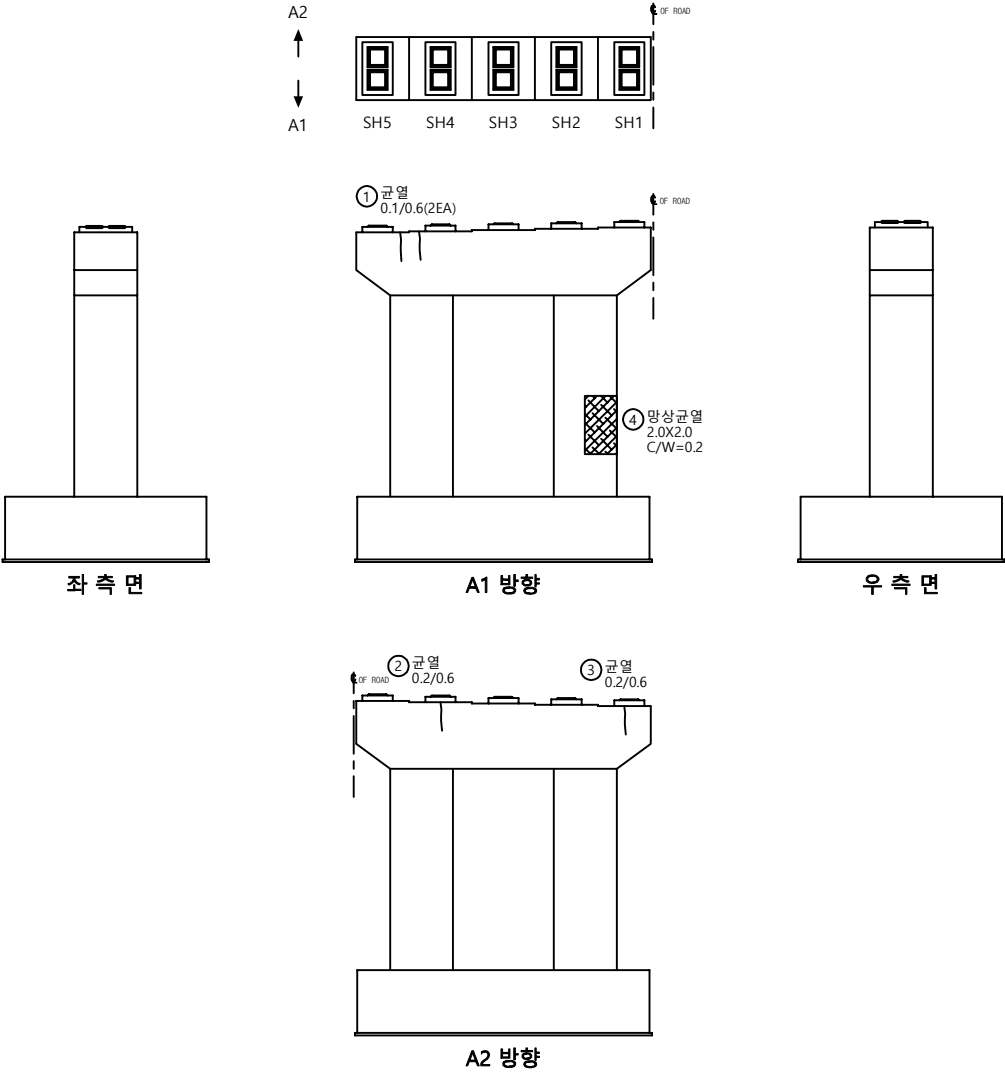
고래진2교(부산) 교각 P3

| 교각 | | | | | | | | | |
|---|---|---|---|---|---|---|---|---|---|
| 1 | 구 | 교각 | 균열(0.3mm미만) | 0.1 | 0.6 | | 2 | m | 1.20 |
| 2 | 구 | 교각 | 균열(0.3mm미만) | 0.2 | 0.6 | | 1 | m | 0.60 |
| 3 | 구 | 교각 | 균열(0.3mm미만) | 0.2 | 0.6 | | 1 | m | 0.60 |
| 4 | 신 | 교각 | 망상균열 | 0.2 | 2.0 | 2.0 | 1 | m <sup>2</sup> | 4.00 |

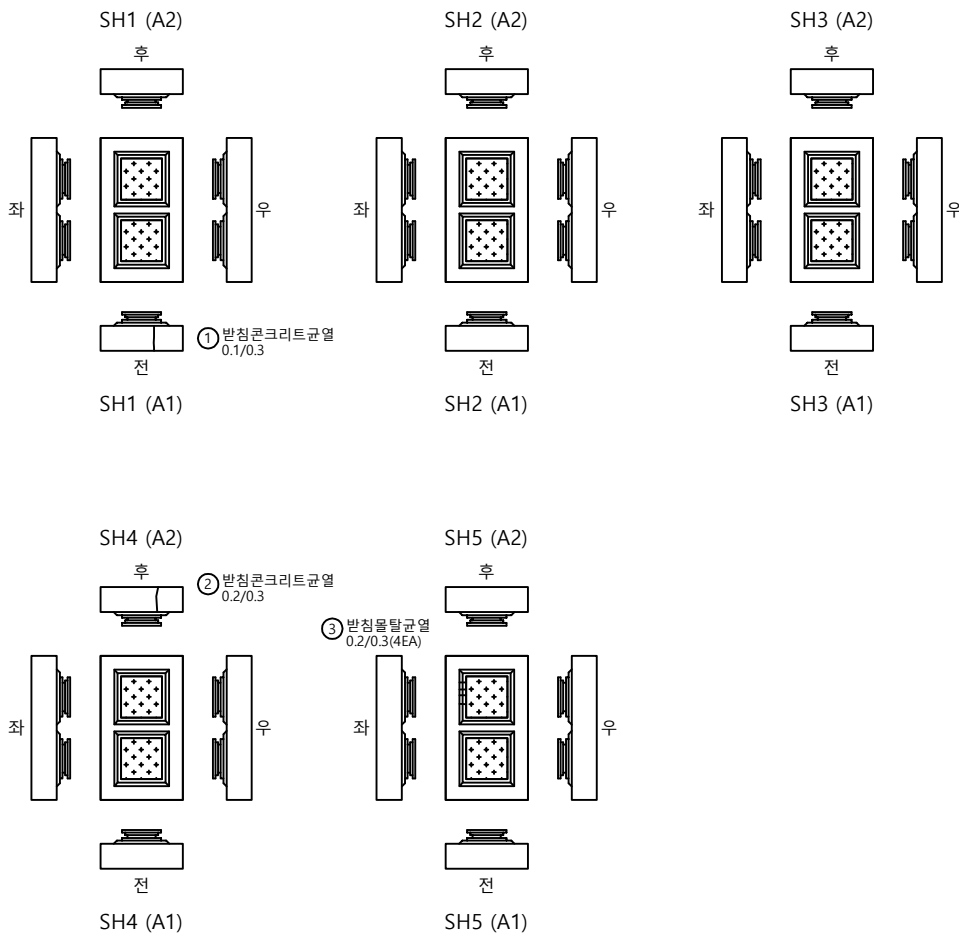
고래진2교(부산) 받침장치 P3

④ 플레이트부식  
10EA

| 번호 | 선/구 | 부재명 | 손 상 현 황 | 손 상 규 모 | | | | | | 비고 |
|---|---|---|---|---|---|---|---|---|---|---|
| 1 | 구 | 교량받침 | 균열(0.3mm미만) | 0.1 | 0.3 | | 1 | m | 0.30 | 콘크리트 |
| 2 | 구 | 교량받침 | 균열(0.3mm미만) | 0.2 | 0.3 | | 1 | m | 0.30 | 콘크리트 |
| 3 | 구 | 교량받침 | 균열(0.3mm미만) | 0.2 | 0.3 | | 4 | m | 1.20 | 물탈 |
| 4 | 구 | 교량받침 | 부식 | | | | 10 | EA | 10.00 | |

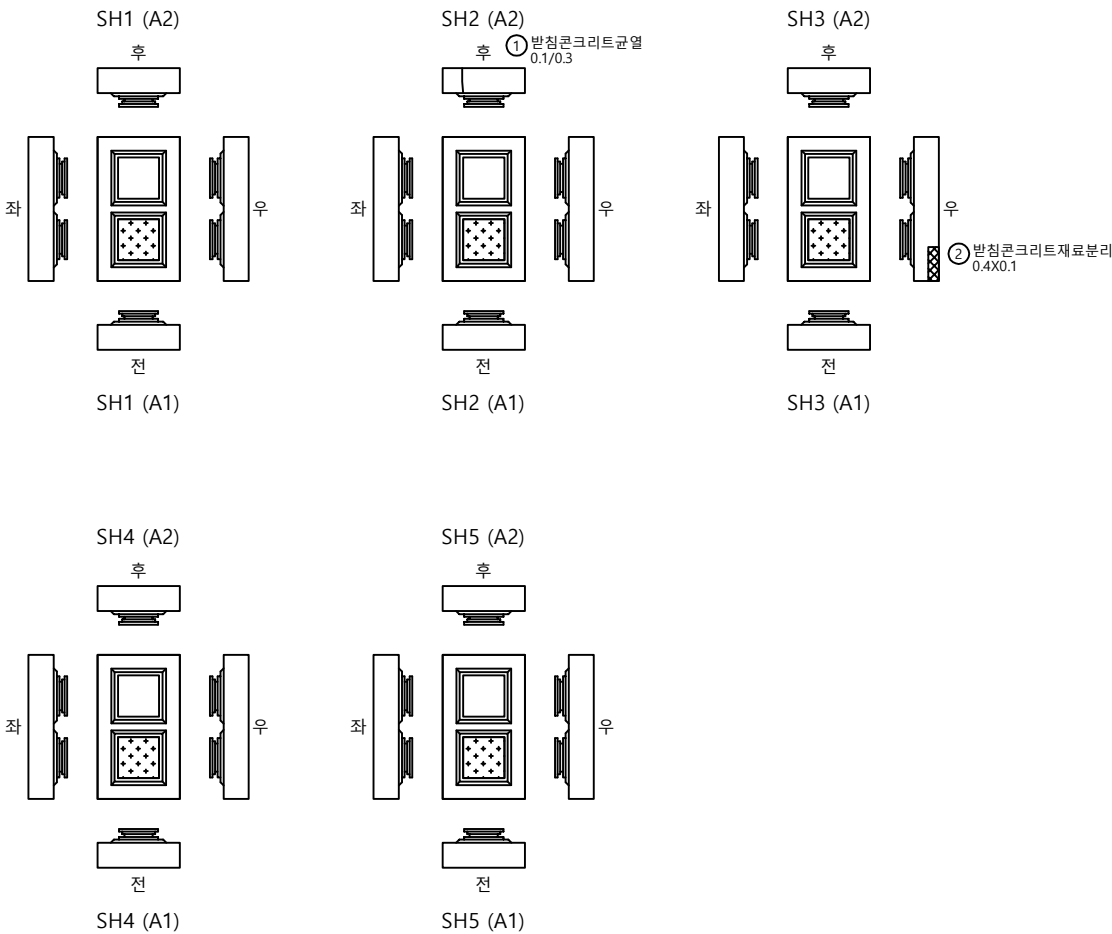
| 번호 | 선/구 | 부재명 | 손 상 현 황 | 손 상 규 모 | | | | | | 비고 |
|---|---|---|---|---|---|---|---|---|---|---|
| 1 | 구 | 교량받침 | 균열(0.3mm미만) | 0.1 | 0.3 | | 1 | m | 0.30 | 콘크리트 |
| 3 | 신 | 교량받침 | 부식 | | | | 5 | EA | 5.00 | |

③ 플레이트부식  
SEA

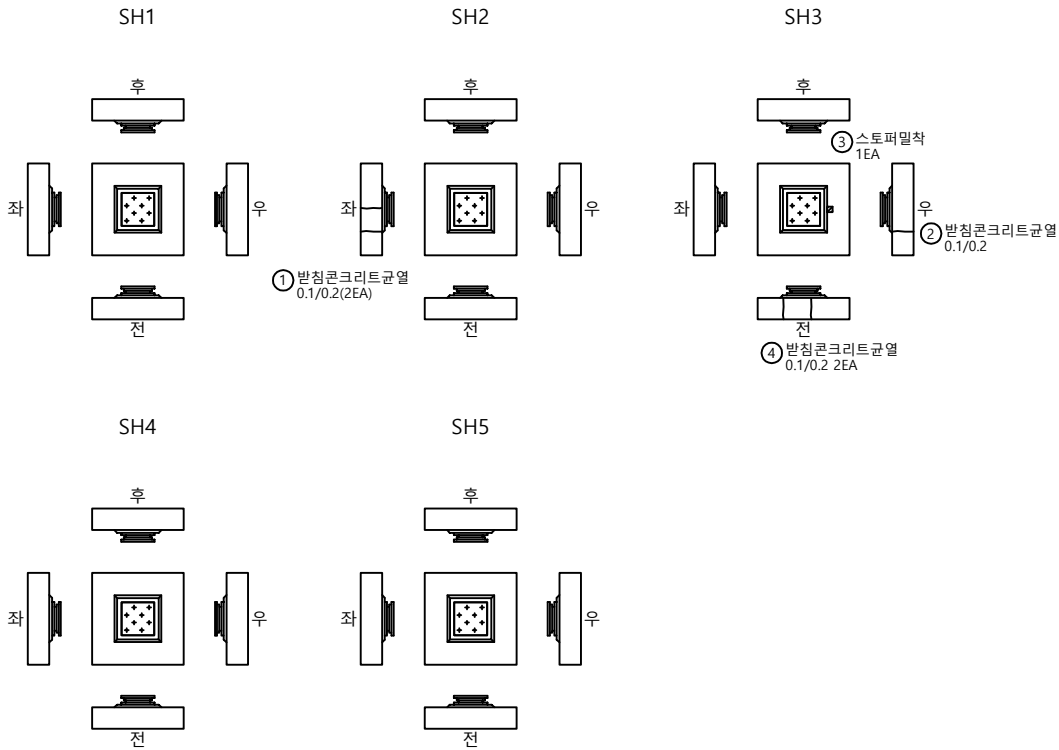
| 번호 | 선/구 | 부재명 | 손 상 현 황 | 손 상 규 모 | | | | | | 비고 |
|---|---|---|---|---|---|---|---|---|---|---|
| 1 | 구 | 교량받침 | 균열(0.3mm미만) | 0.1 | 0.2 | | 2 | m | 0.40 | 콘크리트 |
| 2 | 구 | 교량받침 | 균열(0.3mm미만) | 0.1 | 0.2 | | 1 | m | 0.20 | 콘크리트 |
| 4 | 신 | 교량받침 | 균열(0.3mm미만) | 0.1 | 0.2 | | 2 | m | 0.40 | 콘크리트 |
| 5 | 신 | 교량받침 | 부식 | | | | 5 | EA | 5.00 | |

⑤ 플레이트부식  
5EA
