당사천교(부산) 교면포장 S1

2024년 부산울산선 구조물 정밀안전진단 및 성능평가 용역

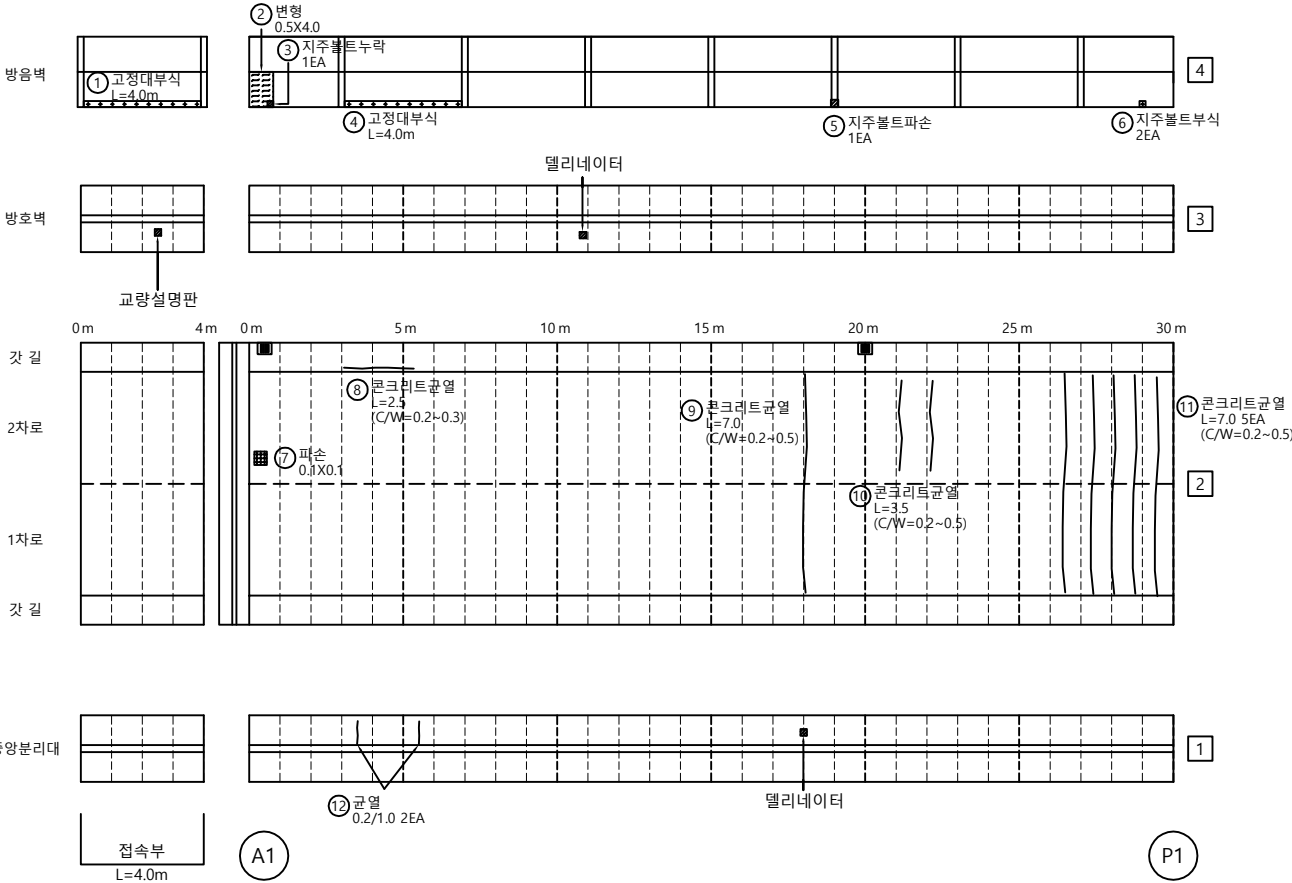
| 교면포장 | | | | | | | | | |
|---|---|---|---|---|---|---|---|---|---|
| 1 | 구 | 방음벽 | 고정대 부식 | | | | 1 | m | 4.00 |
| 2 | 구 | 방호벽 | 방음벽 변형 | | 4.0 | 0.5 | 1 | m | 2.00 |
| 3 | 구 | 방호벽 | 지주볼트 탈락 | | | | 1 | EA | 1.00 |
| 4 | 구 | 방호벽 | 고정대 부식 | | 4.0 | | 1 | m | 4.00 |
| 5 | 구 | 방호벽 | 지주볼트 탈락 | | | | 1 | EA | 1.00 |
| 6 | 구 | 방호벽 | 지주볼트 부식 | | | | 2 | EA | 2.00 |
| 7 | 구 | 교면포장 | 포장 파손 | | 0.1 | 0.1 | 1 | m | 0.01 |
| 8 | 구 | 교면포장 | 포장균열 | 0.3 | 2.5 | | 1 | m | 2.50 |
| 9 | 구 | 교면포장 | 포장균열 | 0.5 | 7.0 | | 1 | m | 7.00 |
| 10 | 신 | 교면포장 | 포장균열 | 0.5 | 3.5 | | 2 | m | 7.00 |
| 11 | 신 | 교면포장 | 포장균열 | 0.5 | 7.0 | | 5 | m | 35.00 |
| 12 | 신 | 방호벽 | 균열(0.3mm이하) | 0.2 | 1.0 | | 2 | m | 2.00 |

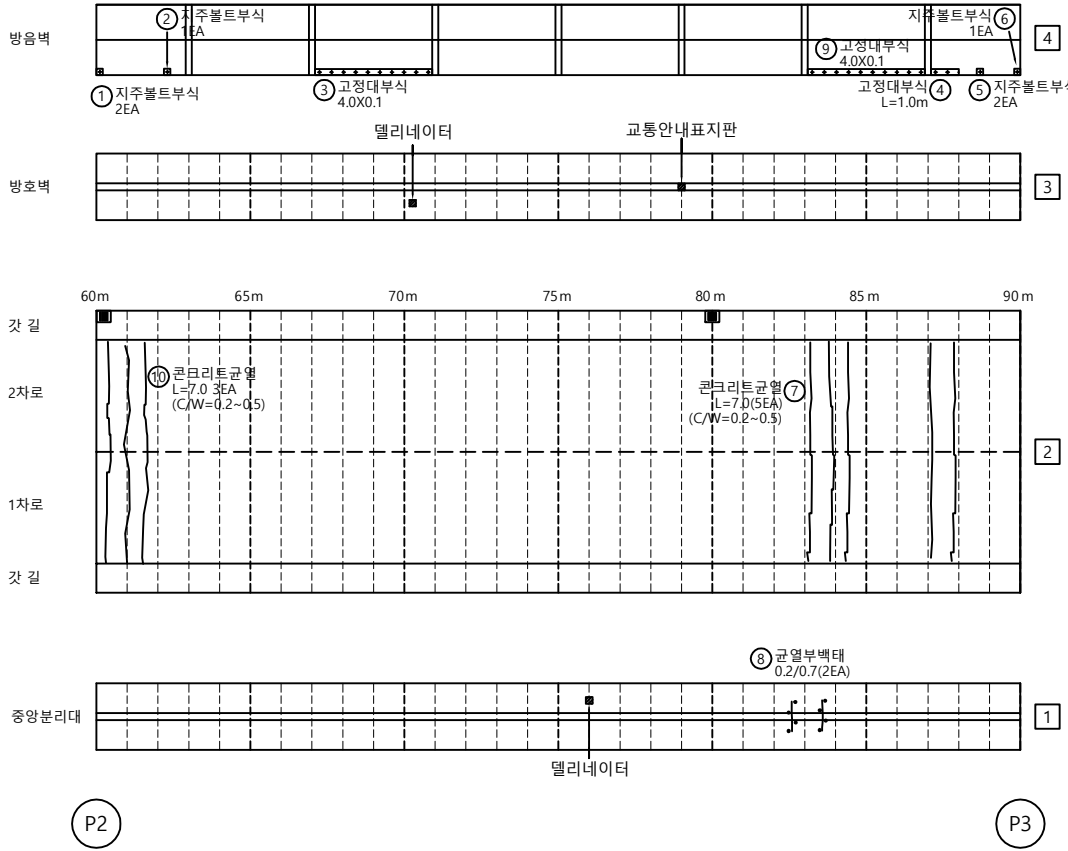
당사천교(부산) 교면포장 S3

| 교면포장 S3 | | | | | | | | | | |
|---|---|---|---|---|---|---|---|---|---|---|
| 1 | 구 | 방호벽 | 지주볼트 부식 | | | | 2 | EA | 2.00 | |
| 2 | 구 | 방호벽 | 지주볼트 부식 | | | | 1 | EA | 1.00 | |
| 3 | 구 | 방호벽 | 고정대 부식 | | 4.0 | | 1 | m | 4.00 | |
| 4 | 구 | 방호벽 | 고정대 부식 | | 1.0 | | 1 | m | 1.00 | |
| 5 | 구 | 방호벽 | 지주볼트 부식 | | | | 2 | EA | 2.00 | |
| 6 | 구 | 방호벽 | 지주볼트 부식 | | | | 1 | EA | 1.00 | |
| 7 | 구 | 교면포장 | 포장균열 | 0.5 | 7.0 | | 5 | m | 35.00 | |
| 8 | 구 | 방호벽 | 균열부백태 | 0.2 | 0.7 | | 2 | m | 1.40 | |
| 9 | 신 | 방호벽 | 고정대 부식 | | 4.0 | | 1 | m | 4.00 | |
| 10 | 신 | 교면포장 | 포장균열 | 0.5 | 7.0 | | 3 | m | 21.00 | |

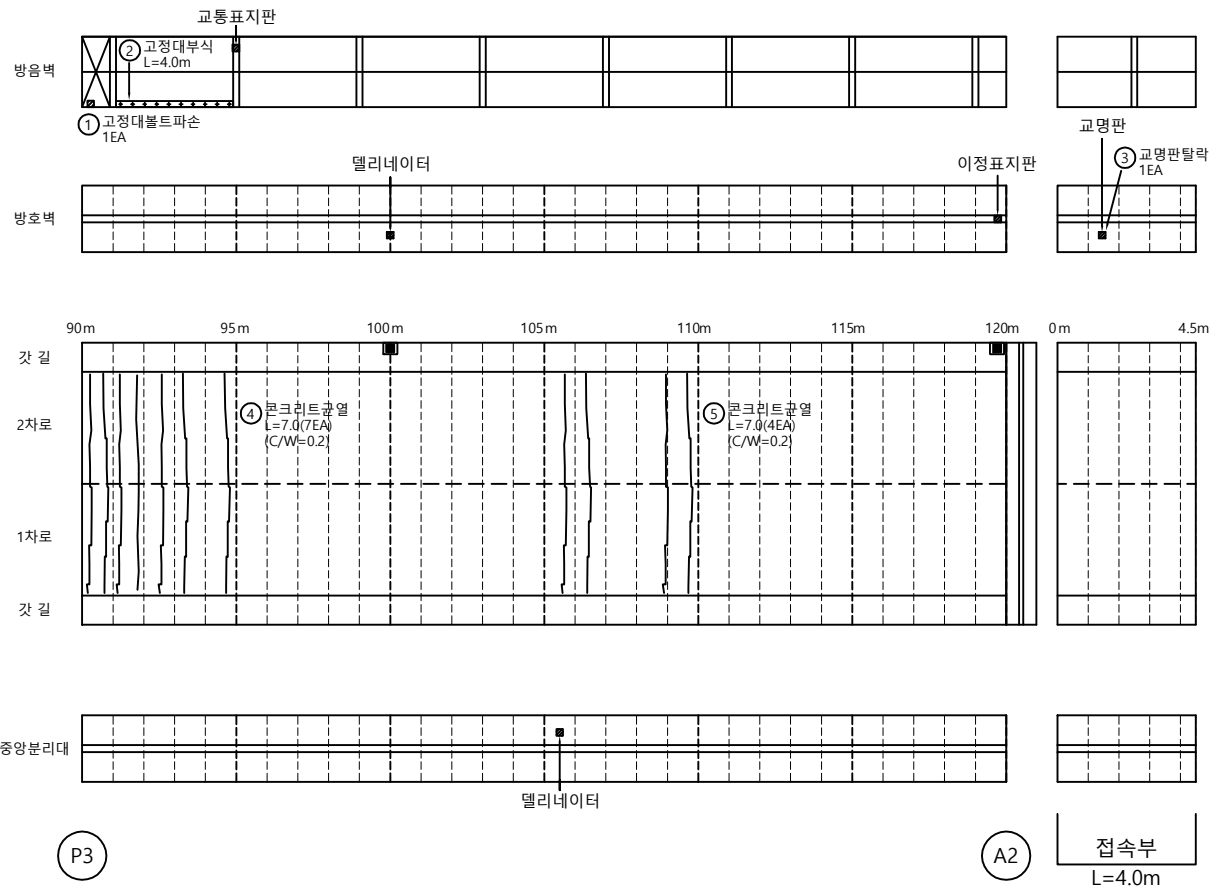
당사천교(부산) 교면포장 S4

| 교면포장 | | | | | | | | | |
|---|---|---|---|---|---|---|---|---|---|
| 1 | 구 | 방호벽 | 지주볼트 파손 | | | | 1 | EA | 1.00 |
| 2 | 구 | 방호벽 | 고정대 부식 | | 4.0 | | 1 | m | 4.00 |
| 3 | 구 | 방호벽 | 교량판 파손 | | | | 1 | EA | 1.00 |
| 4 | 구 | 교면포장 | 포장균열 | 0.2 | 7.0 | | 7 | m | 49.00 |
| 5 | 구 | 교면포장 | 포장균열 | 0.2 | | | 4 | EA | 0.00 |

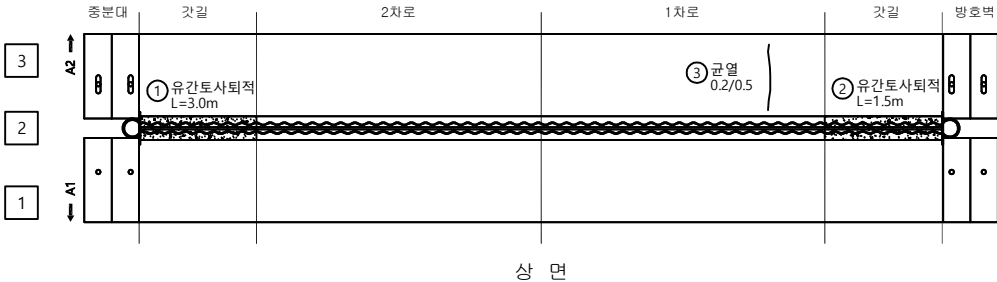
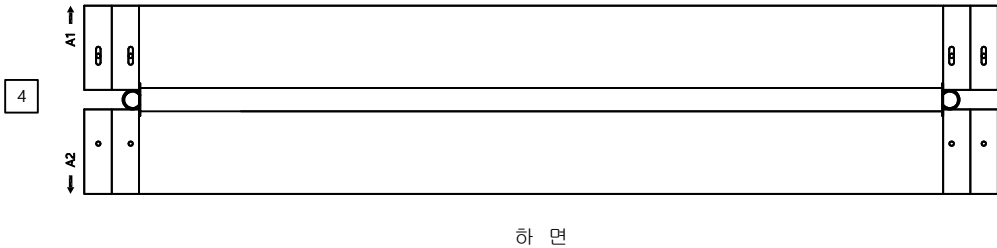
| 신축이음 | | | | | | | | | |
|---|---|---|---|---|---|---|---|---|---|
| A1 | | | | | | | | | |

| 신축이음 | | | | | | | | | |
|---|---|---|---|---|---|---|---|---|---|
| 1 | 구 | 신축이음 | 유간토사퇴적 | | 3.0 | | 1 | m | 3.00 |
| 2 | 구 | 신축이음 | 유간토사퇴적 | | 1.5 | | 1 | m | 1.50 |
| 3 | 신 | 신축이음 | 후타재 균열 | 0.2 | 0.5 | | 1 | m | 0.50 |

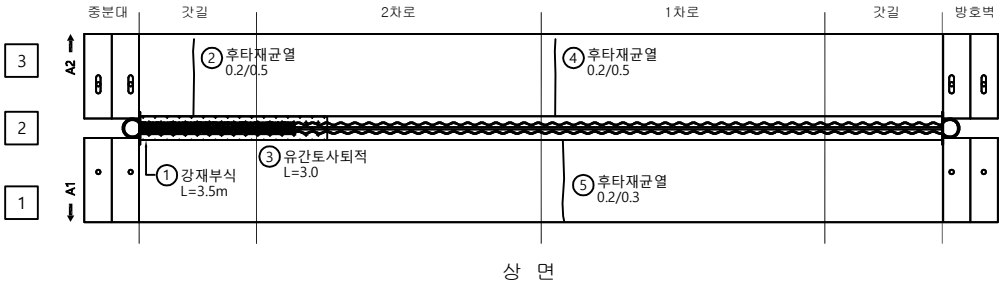
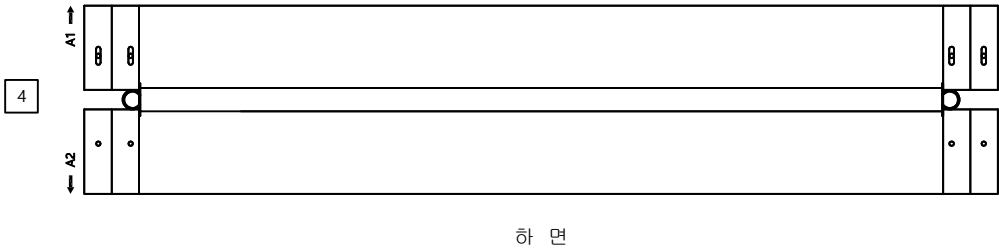
| 신축이음 | | | | | | | | | |
|---|---|---|---|---|---|---|---|---|---|
| A2 | | | | | | | | | |

| 신축이음 | | | | | | | | | |
|---|---|---|---|---|---|---|---|---|---|
| 1 | 구 | 신축이음 | 본체부식 | | 3.5 | | 1 | m | 3.50 |
| 2 | 구 | 신축이음 | 후타재균열 | 0.2 | 0.5 | | 1 | m | 0.50 |
| 3 | 구 | 신축이음 | 유간토사퇴적 | | 3.0 | | 1 | m | 3.00 |
| 4 | 구 | 신축이음 | 후타재균열 | 0.2 | 0.5 | | 1 | m | 0.50 |
| 5 | 구 | 신축이음 | 후타재균열 | 0.2 | 0.3 | | 1 | m | 0.30 |

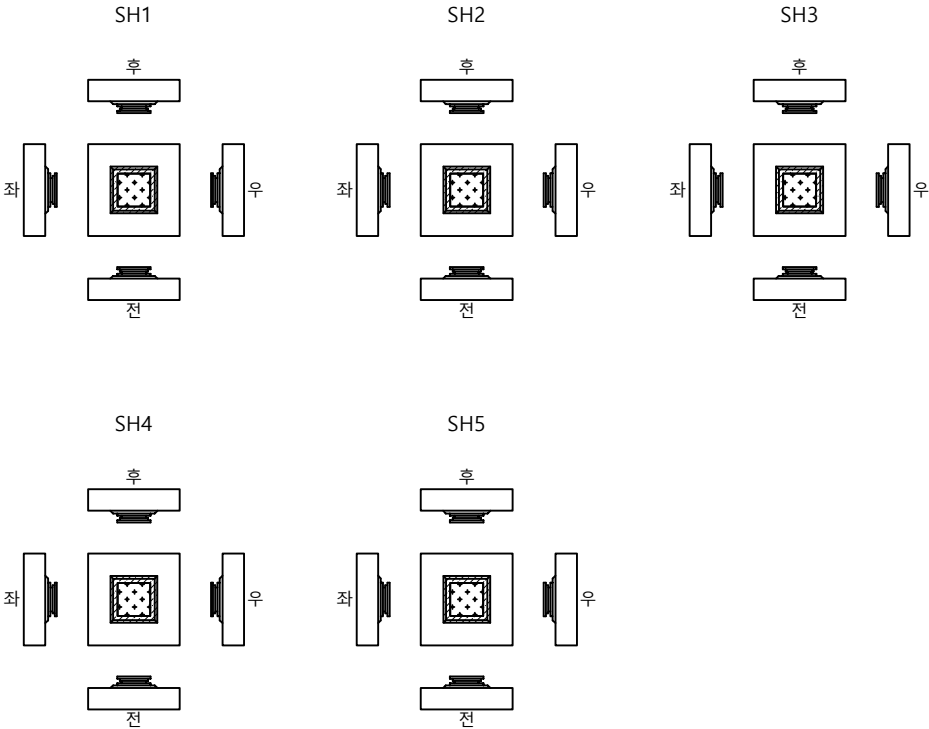
| 번호 | 신/구 | 부재명 | 손 상 현 상 | 손 상 규 모 | | | | | 비고 |
|---|---|---|---|---|---|---|---|---|---|
| 2 | 구 | 교량받침 | 플레이트 부식 | | | | 5 | EA | 5.00 |

- ① 받침본체밀림(전구간)  
SEA
- ② 플레이트부식  
SEA

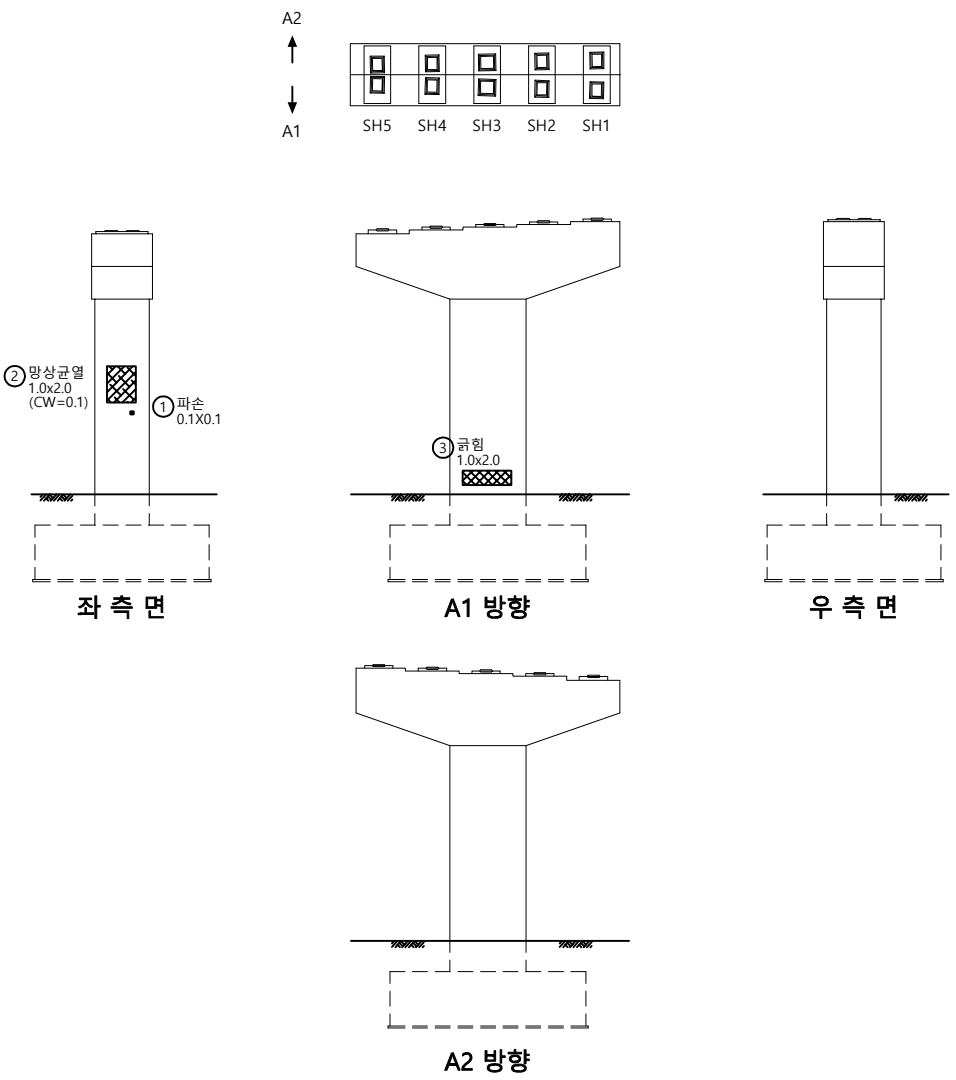
| 교각 | | | | | | | | | | |
|---|---|---|---|---|---|---|---|---|---|---|
| P2 | | | | | | | | | | |

| 교각 | | | | | | | | | | |
|---|---|---|---|---|---|---|---|---|---|---|
| 2 | 신 | 기둥부 | 망상균열 | 0.1 | 1.0 | 2.0 | 1 | ㎡ | 2.00 | |
| 3 | 신 | 기둥부 | 균열 | | 1.0 | 2.0 | 1 | ㎡ | 2.00 | |

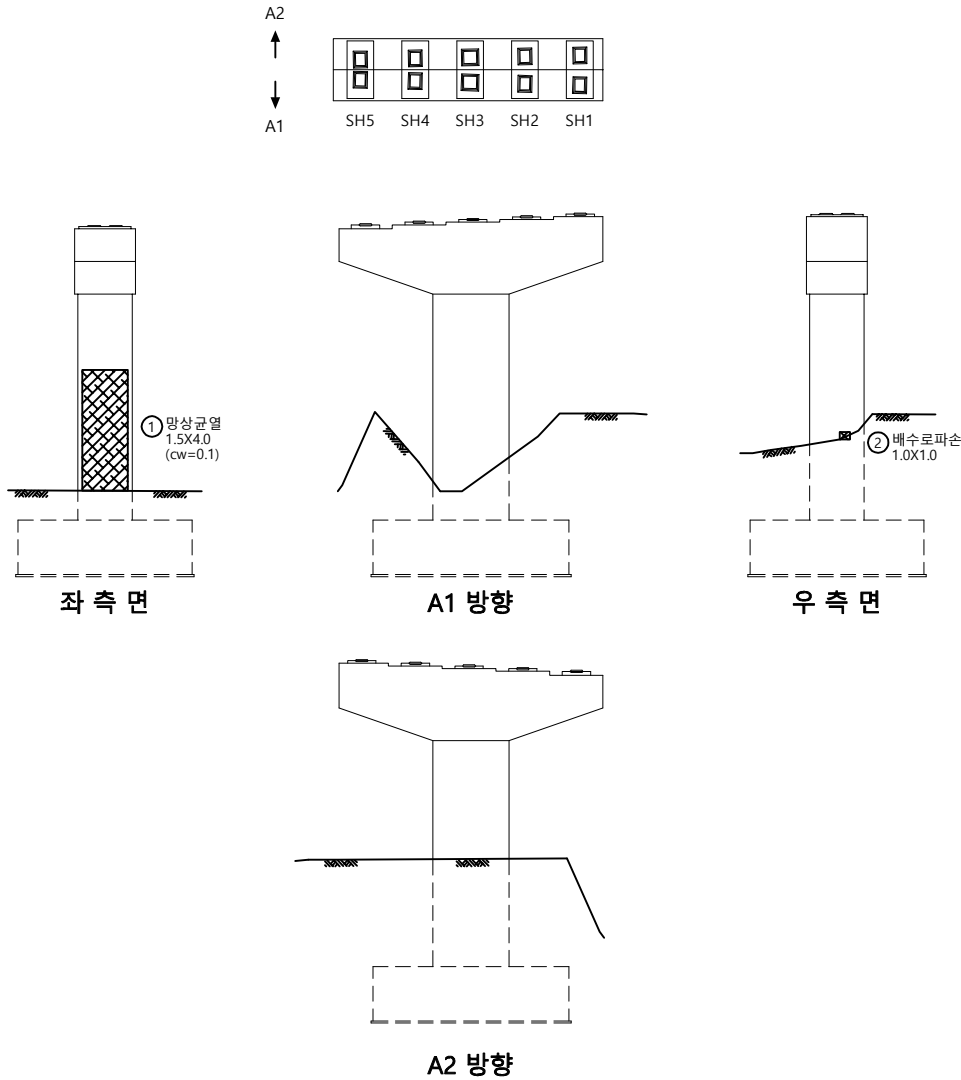
| 교각 | | | | | | | | | |
|---|---|---|---|---|---|---|---|---|---|
| P3 | | | | | | | | | |

| 교각 | | | | | | | | | |
|---|---|---|---|---|---|---|---|---|---|
| 1 | 구 | 기둥부 | 망상균열 | 0.1 | 1.5 | 4.0 | 1 | ㎡ | 6.00 |

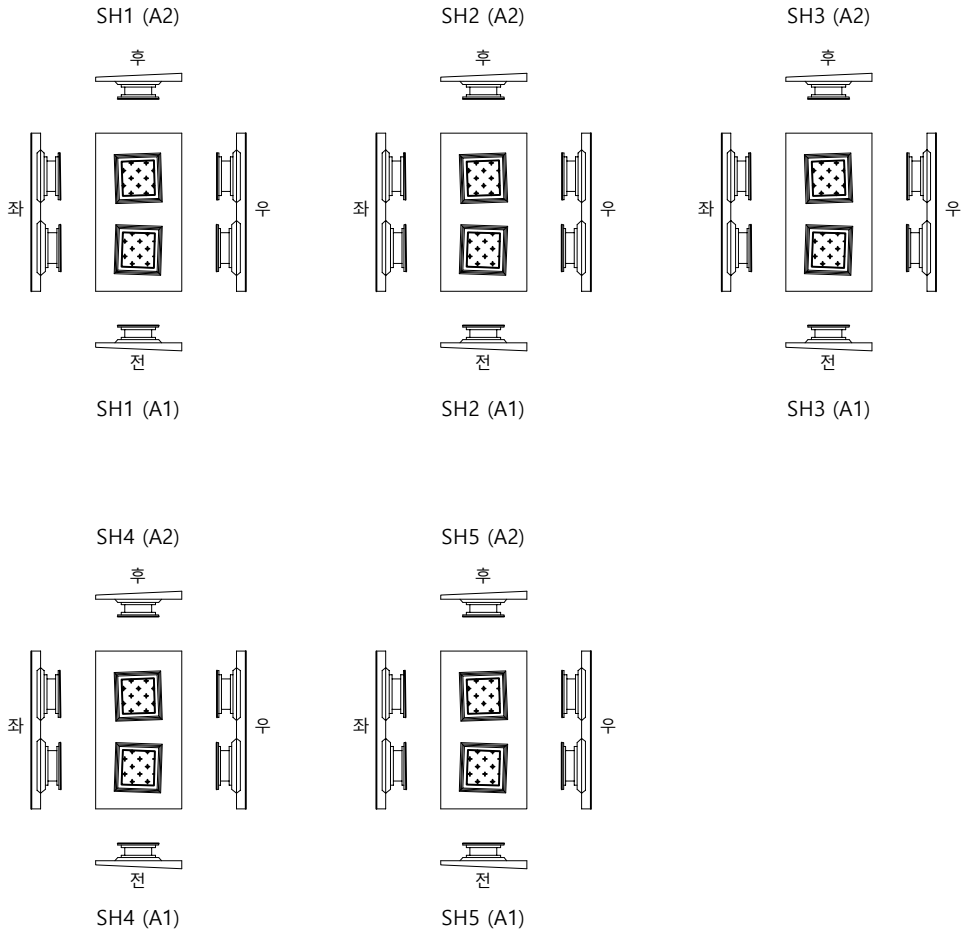
| 번호 | 선/구 | 부재명 | 손 상 원 인 | 손 상 규 모 | | | | | 비고 |
|---|---|---|---|---|---|---|---|---|---|
| 1 | 구 | 교량받침 | 플레이트 부식 | | | | 10 | EA | 10.00 |

① 플레이트부식  
10EA

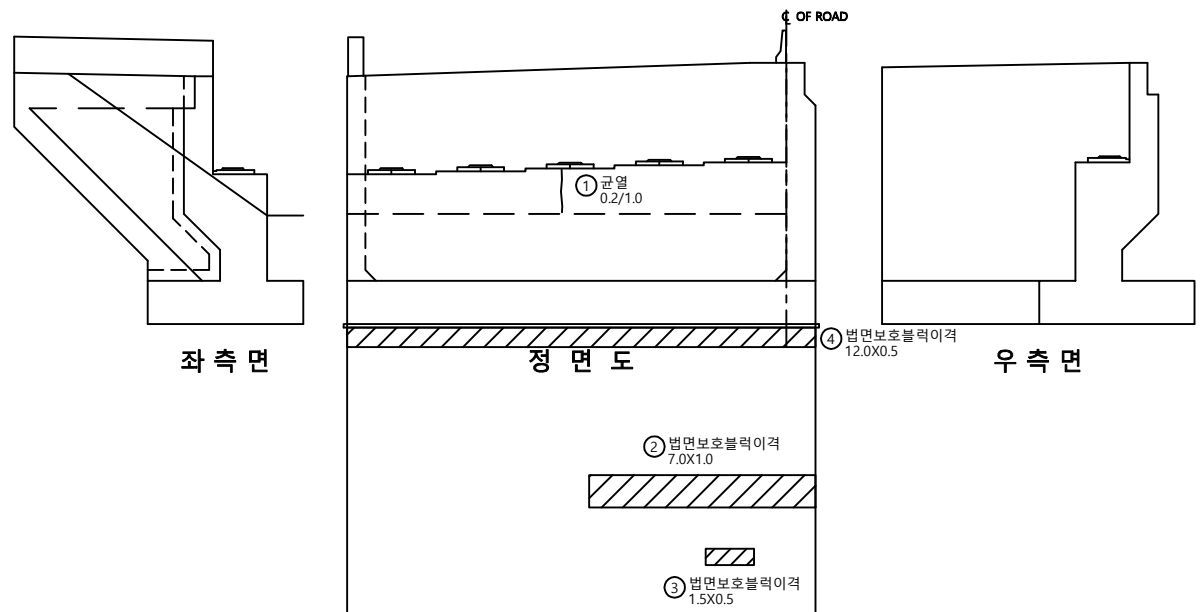
| 교대 | | | | | | | | | |
|---|---|---|---|---|---|---|---|---|---|
| 1 | 구 | 구체 | 균열(0.3mm미만) | 0.2 | 1.0 | | 1 | m | 1.00 |

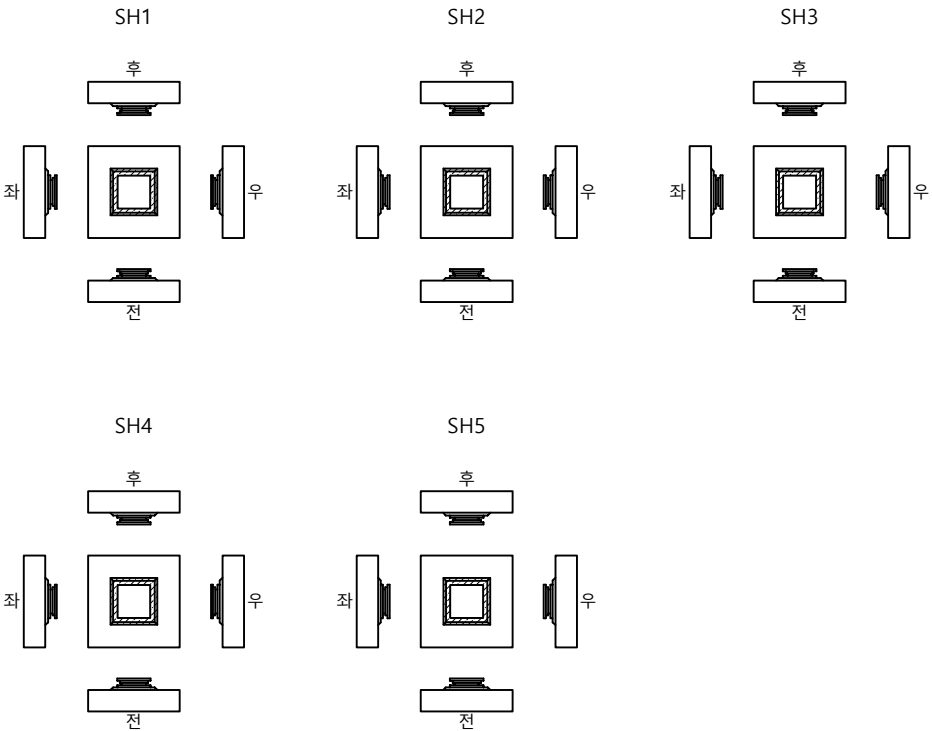
① 받침본체밀림(전구간)  
SEA
