당사천교(울산) 교면포장 S1

2024년 부산울산선 구조물 정밀안전진단 및 성능평가 용역

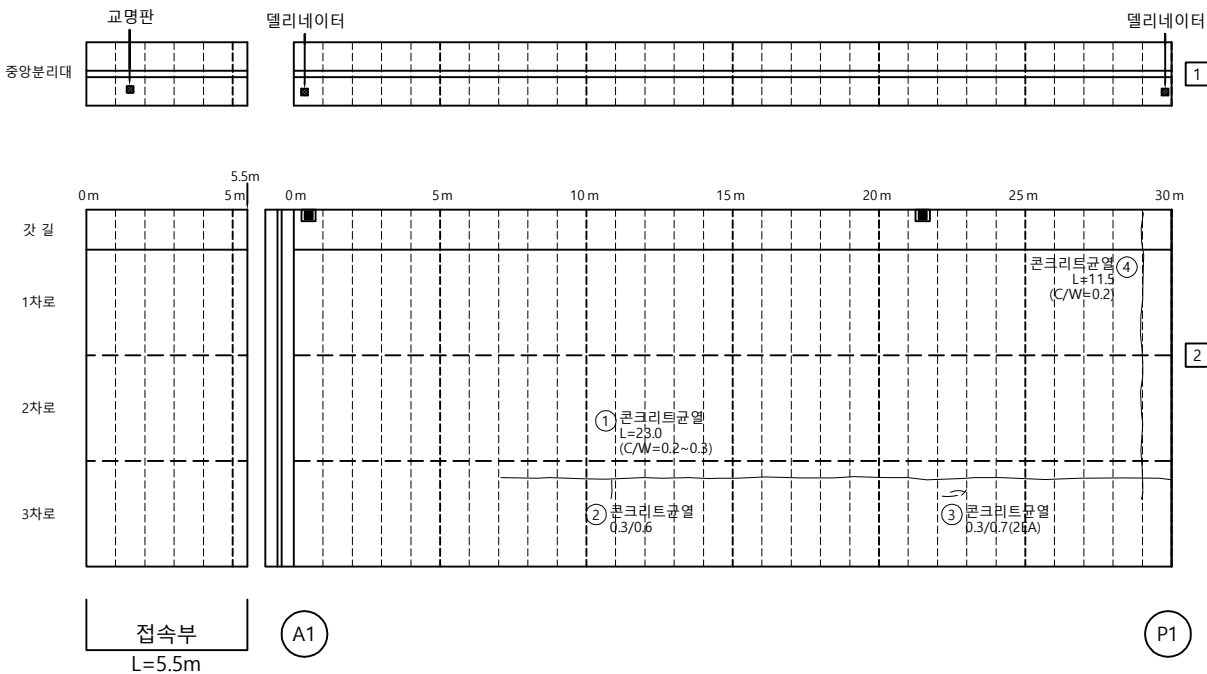
| 번호 | 신/구 | 부재명 | 손상현황 | 손상규모 | | | | | | 비고 |
|---|---|---|---|---|---|---|---|---|---|---|
| 1 | 구 | 교면포장 | 포장균열 | 0.3 | 23.0 | | 1 | m | 23.00 | |
| 2 | 구 | 교면포장 | 포장균열 | 0.3 | 0.6 | | 1 | m | 0.60 | |
| 3 | 구 | 교면포장 | 포장균열 | 0.3 | 0.7 | | 2 | m | 1.40 | |
| 4 | 구 | 교면포장 | 포장균열 | 0.2 | 11.5 | | 1 | m | 11.50 | |

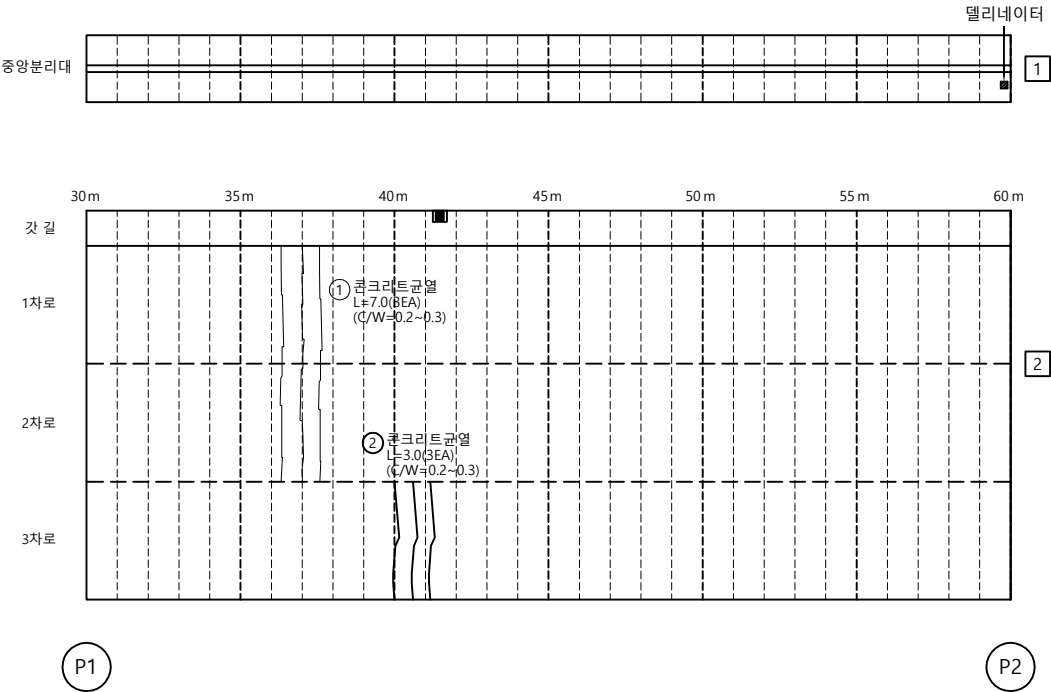
당사천교(울산) 교면포장 S2

| 변호 | 신/구 | 부재명 | 손상현황 | 손상규모 | | | | | 비고 |
|---|---|---|---|---|---|---|---|---|---|
| 1 | 구 | 교면포장 | 포장균열 | 0,3 | 7,0 | | 3 | m | 21,00 |
| 2 | 구 | 교면포장 | 포장균열 | 0,3 | 3,0 | | 3 | m | 9,00 |

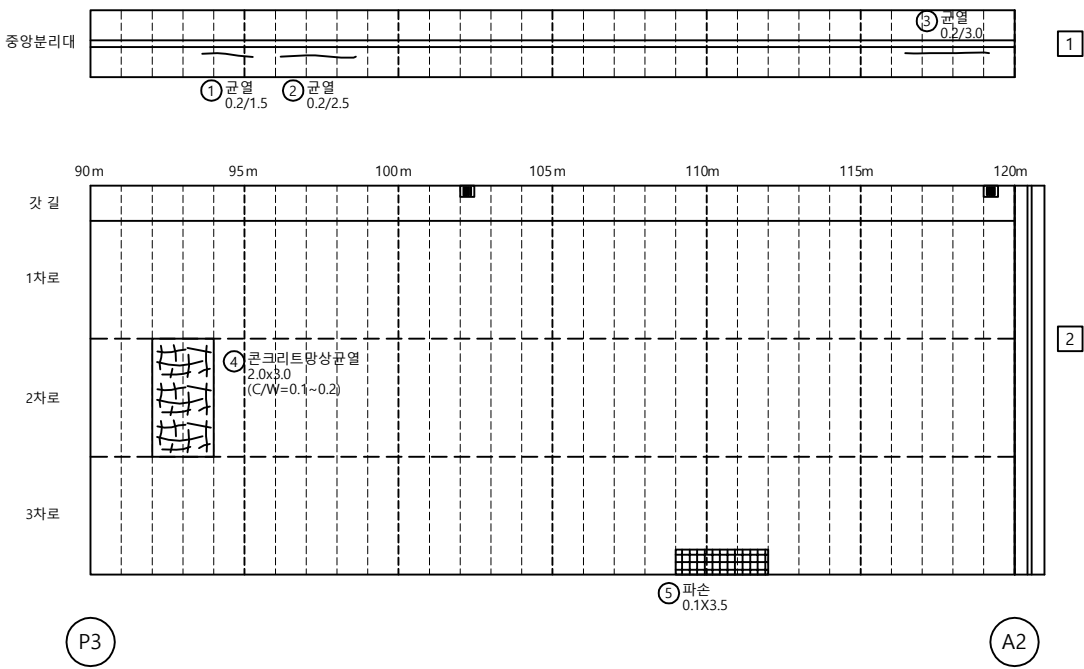
당사천교(울산) 교면포장 S4

| 번호 | 신/구 | 부재명 | 손 상 현 황 | 손 상 규 모 | | | | | 비고 |
|---|---|---|---|---|---|---|---|---|---|
| 1 | 구 | 방호벽 | 균열(0.3mm미만) | 0.2 | 1.5 | | 1 | m | 1.50 |
| 2 | 구 | 방호벽 | 균열(0.3mm미만) | 0.2 | 2.5 | | 1 | m | 2.50 |
| 3 | 구 | 방호벽 | 균열(0.3mm미만) | 0.2 | 3.0 | | 1 | m | 3.00 |
| 4 | 구 | 교면포장 | 포장 망상균열 | 0.2 | 2.0 | 3.0 | 1 | m <sup>2</sup> | 6.00 |
| 5 | 구 | 교면포장 | 포장 파손 | | 0.1 | 3.5 | 1 | m <sup>2</sup> | 0.35 |

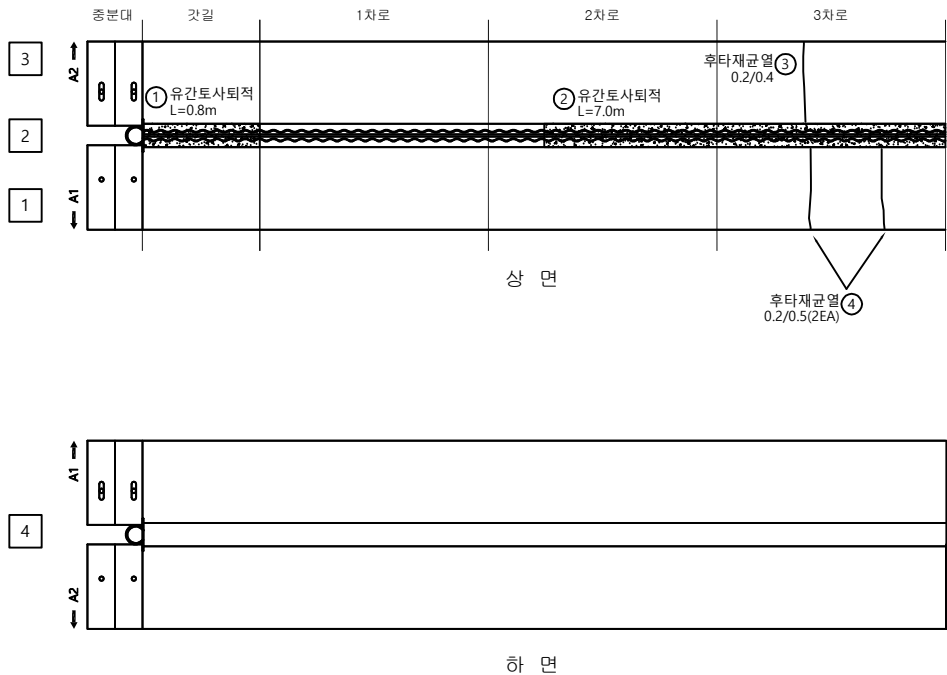
당사천교(울산) 신축이음 A1

| 신축이음<br>A1 | | | | | | | | |
|---|---|---|---|---|---|---|---|---|
| 1 | 구 | 신축이음 | 유간토사퇴적 | | 0.8 | | 1 m | 0.80 |
| 2 | 구 | 신축이음 | 유간토사퇴적 | | 7.0 | | 1 m | 7.00 |
| 3 | 구 | 신축이음 | 후타재 균열 | 0.2 | 0.4 | | 1 m | 0.40 |
| 4 | 구 | 신축이음 | 후타재 균열 | 0.2 | 0.5 | | 2 m | 1.00 |

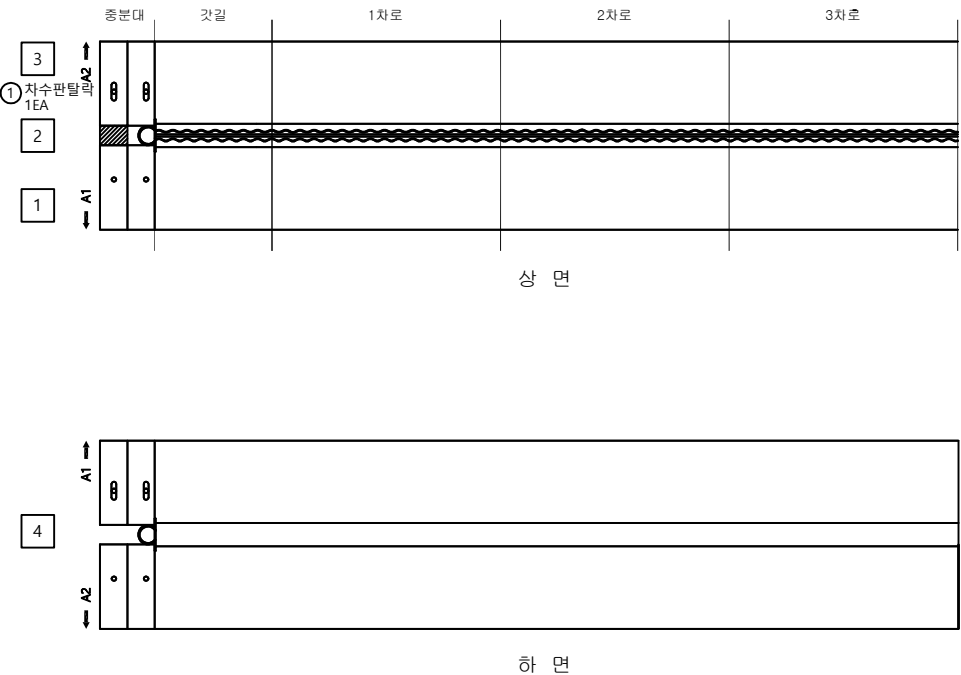
| 신축이음 | | | | | | | | | |
|---|---|---|---|---|---|---|---|---|---|
| 1 | 구 | 신축이음 | 차수판 탈락 | | | | 1 | EA | 1.00 |

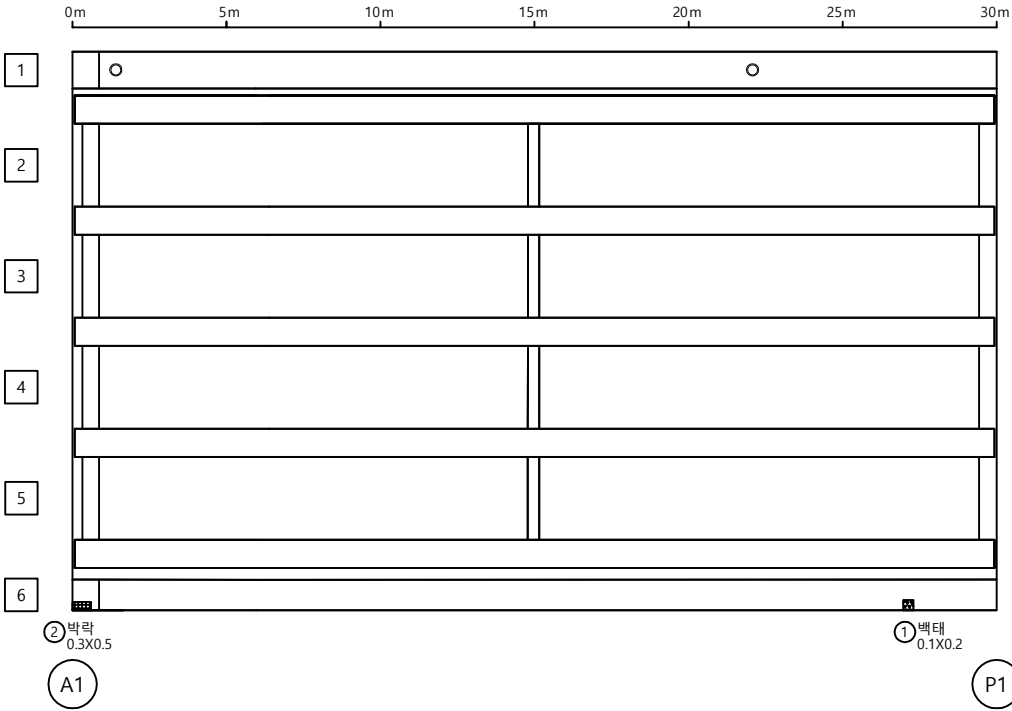
당사천교(울산) 바닥판하면 S1

| 번호 | 신/구 | 부재명 | 손 상 현 황 | 손 상 규 모 | | | | | 비고 |
|---|---|---|---|---|---|---|---|---|---|
| 1 | 구 | 바닥판 | 백태 | | 0.1 | 0.2 | 1 | m <sup>2</sup> | 0.02 |
| 2 | 구 | 바닥판 | 박락 | | 0.3 | 0.5 | 1 | m <sup>2</sup> | 0.15 |

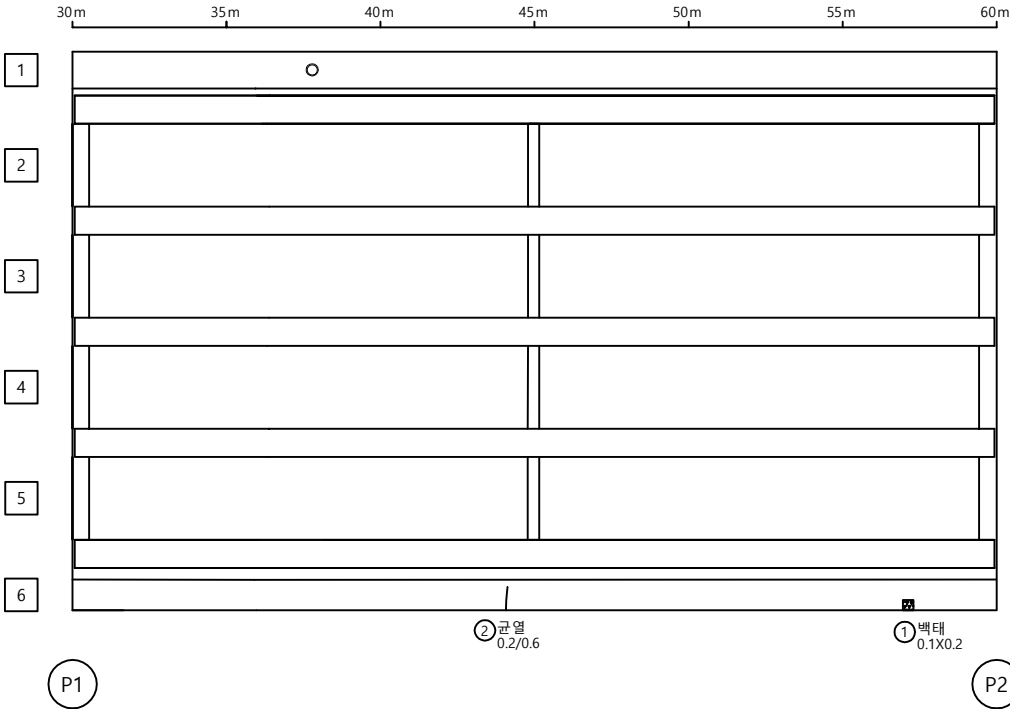
당사천교(울산) 바닥판하면 S2

| 변호 | 신/구 | 부재명 | 손상현황 | 손상규모 | | | | | 비고 |
|---|---|---|---|---|---|---|---|---|---|
| 1 | 구 | 바닥판 | 백태 | | 0.1 | 0.2 | 1 | m | 0.02 |
| 2 | 구 | 바닥판 | 균열(0.3mm이하) | 0.2 | 0.6 | | 1 | m | 0.60 |

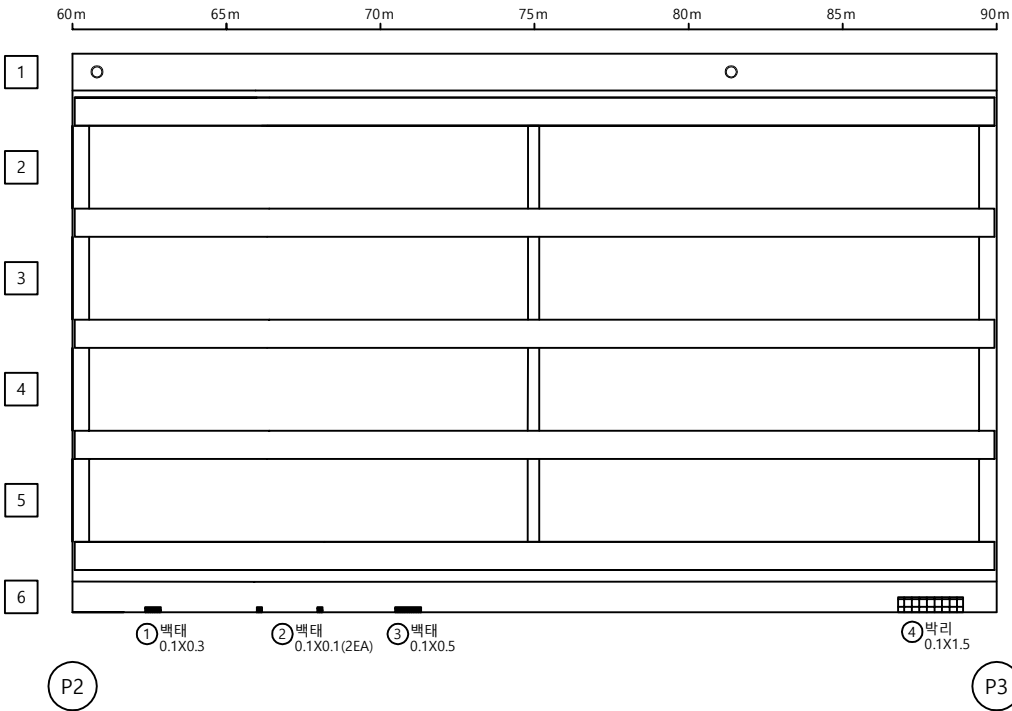
당사천교(울산) 바닥판하면 S3

| 번호 | 신/구 | 부재명 | 손 상 현 황 | 손 상 규 모 | | | | | 비고 |
|---|---|---|---|---|---|---|---|---|---|
| 1 | 구 | 바닥판 | 백태 | | 0.1 | 0.3 | 1 | m <sup>2</sup> | 0.03 |
| 2 | 구 | 바닥판 | 백태 | | 0.1 | 0.1 | 2 | m <sup>2</sup> | 0.02 |
| 3 | 구 | 바닥판 | 백태 | | 0.1 | 0.5 | 1 | m <sup>2</sup> | 0.05 |
| 4 | 구 | 바닥판 | 박리 | | 0.1 | 1.5 | 1 | m <sup>2</sup> | 0.15 |

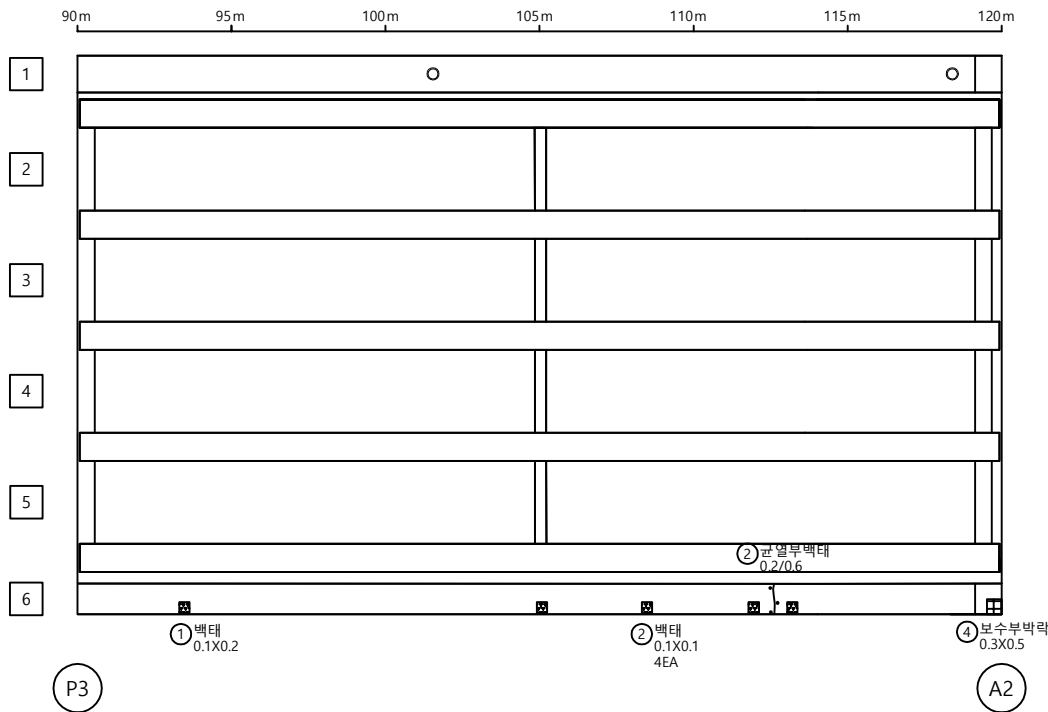
당사천교(울산) 바닥판하면 S4

| 번호 | 신/구 | 부재명 | 손 상 현 황 | 손 상 규 모 | | | | | 비고 |
|---|---|---|---|---|---|---|---|---|---|
| 1 | 구 | 바닥판 | 백테 | | 0.1 | 0.2 | 1 | m <sup>2</sup> | 0.02 |
| 2 | 구 | 바닥판 | 백테 | | 0.1 | 0.1 | 4 | m <sup>2</sup> | 0.04 |
| 3 | 구 | 바닥판 | 균열(0.3mm대만) | 0.2 | 0.6 | | 1 | m | 0.60 백테 |
| 4 | 구 | 바닥판 | 박락 | | 0.3 | 0.5 | 1 | m <sup>2</sup> | 0.15 보수부 |

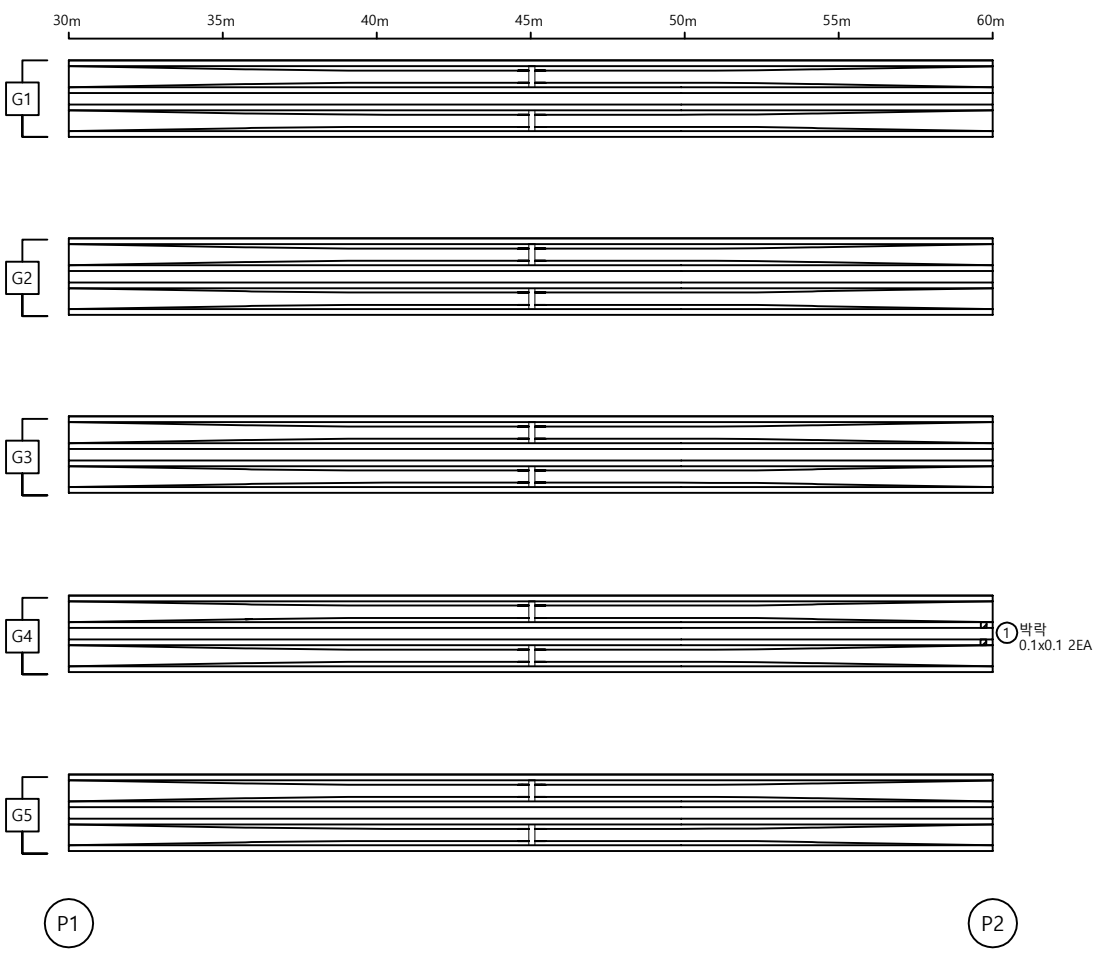
당사천교(울산) 거더 S2

| 거더 | | | | | | | | | | |
|---|---|---|---|---|---|---|---|---|---|---|
| 1 | 신 | 거더 | 박락 | | 0.1 | 0.1 | 2 | m <sup>2</sup> | 0.02 | |

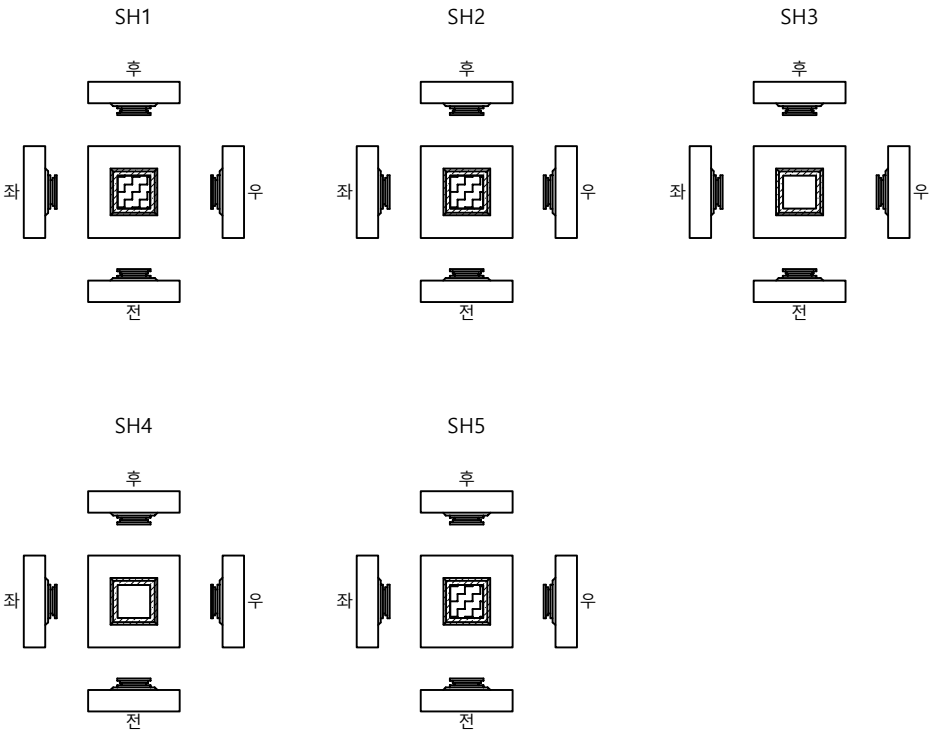
| 번호 | 신/구 | 부재명 | 손 상 현 황 | 손 상 규 모 | | | | | 비고 |
|---|---|---|---|---|---|---|---|---|---|
| 2 | 구 | 교량받침 | 플레이트 부식 | | | | 5 | EA | 5.00 |

- ① 받침본체밀림(천구간)  
SEA
- ② 플레이트부식  
3EA

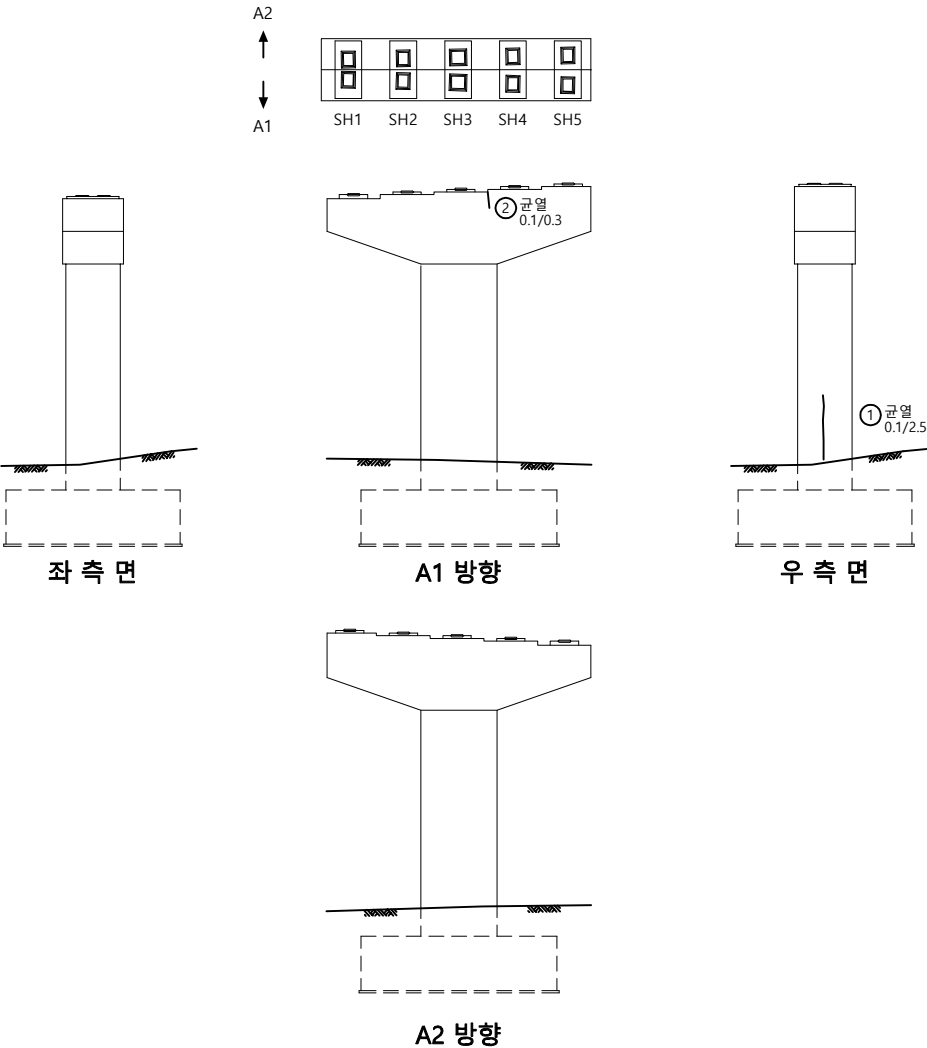
| 교각 | | | | | | | | | |
|---|---|---|---|---|---|---|---|---|---|
| 1 | 구 | 기둥부 | 균열(0.3mm미만) | 0.1 | 2.5 | | 1 | m | 2.50 |
| 2 | 신 | 교평부 | 균열(0.3mm미만) | 0.1 | 0.3 | | 1 | m | 0.30 |

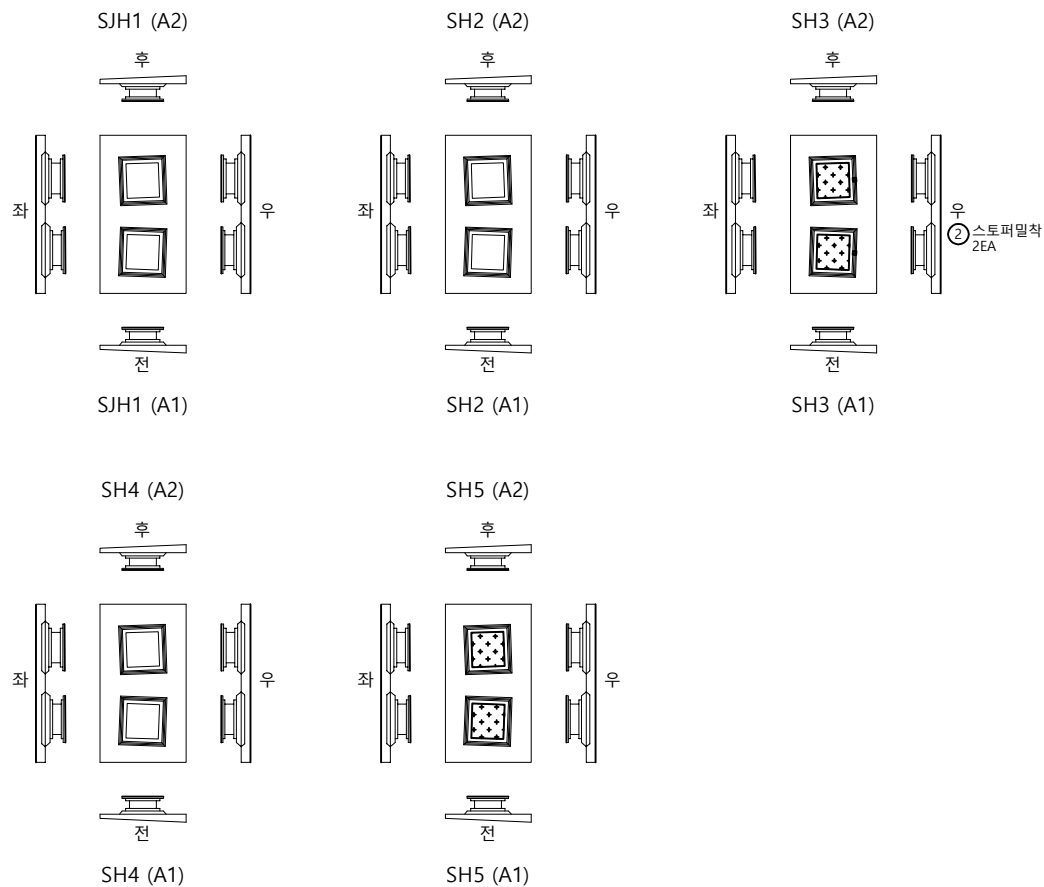
## 당사천교(울산) 받침장치 P1

① 플레이트부식  
4EA

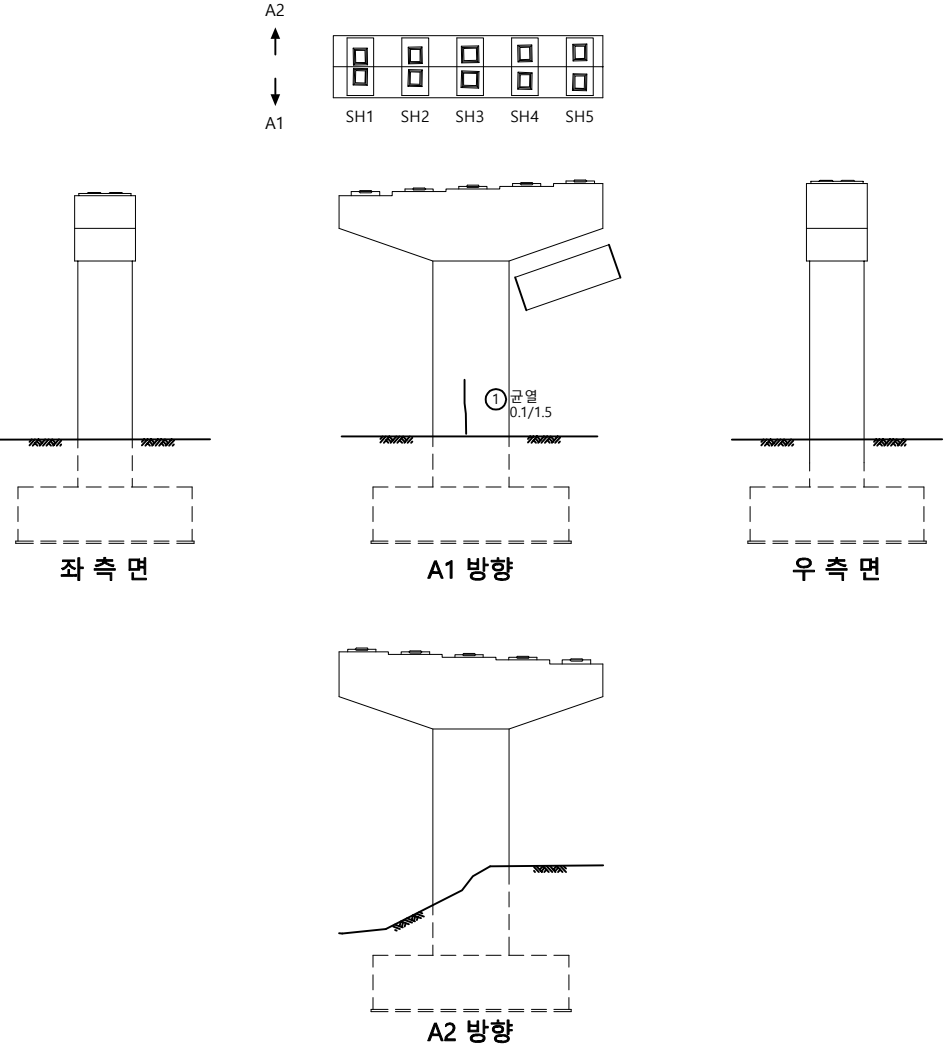
| 교각 | | | | | | | | | |
|---|---|---|---|---|---|---|---|---|---|
| 1 | 구 | 기둥부 | 균열(0.3mm미만) | 0.1 | 1.5 | | 1 | m | 1.50 |

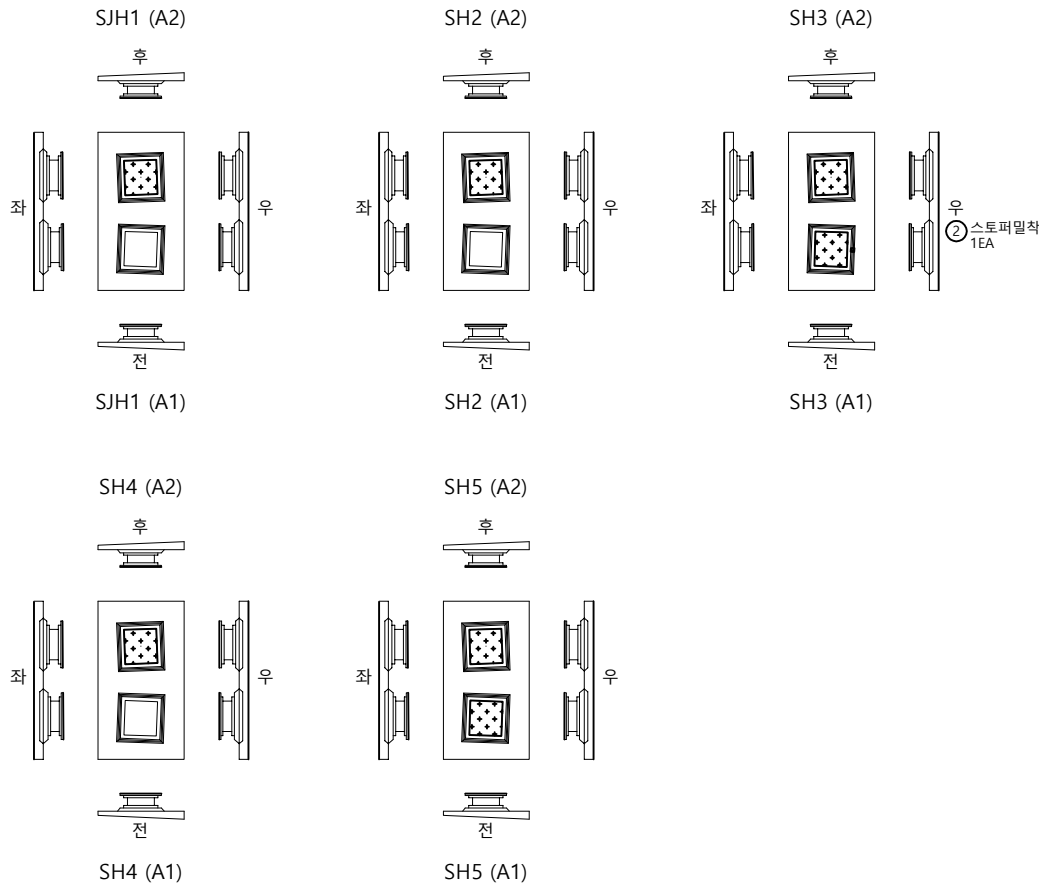
당사천교(울산) 받침장치 P2

① 플레이트부식  
7EA

| 번호 | 신/구 | 부재명 | 손 상 현 황 | 손 상 규 모 | | | | | 단위 | 수량 | 비고 |
|---|---|---|---|---|---|---|---|---|---|---|---|
| 1 | 구 | 교량받침 | 플레이트 부식 | | | | | 7 | EA | 7.00 | |

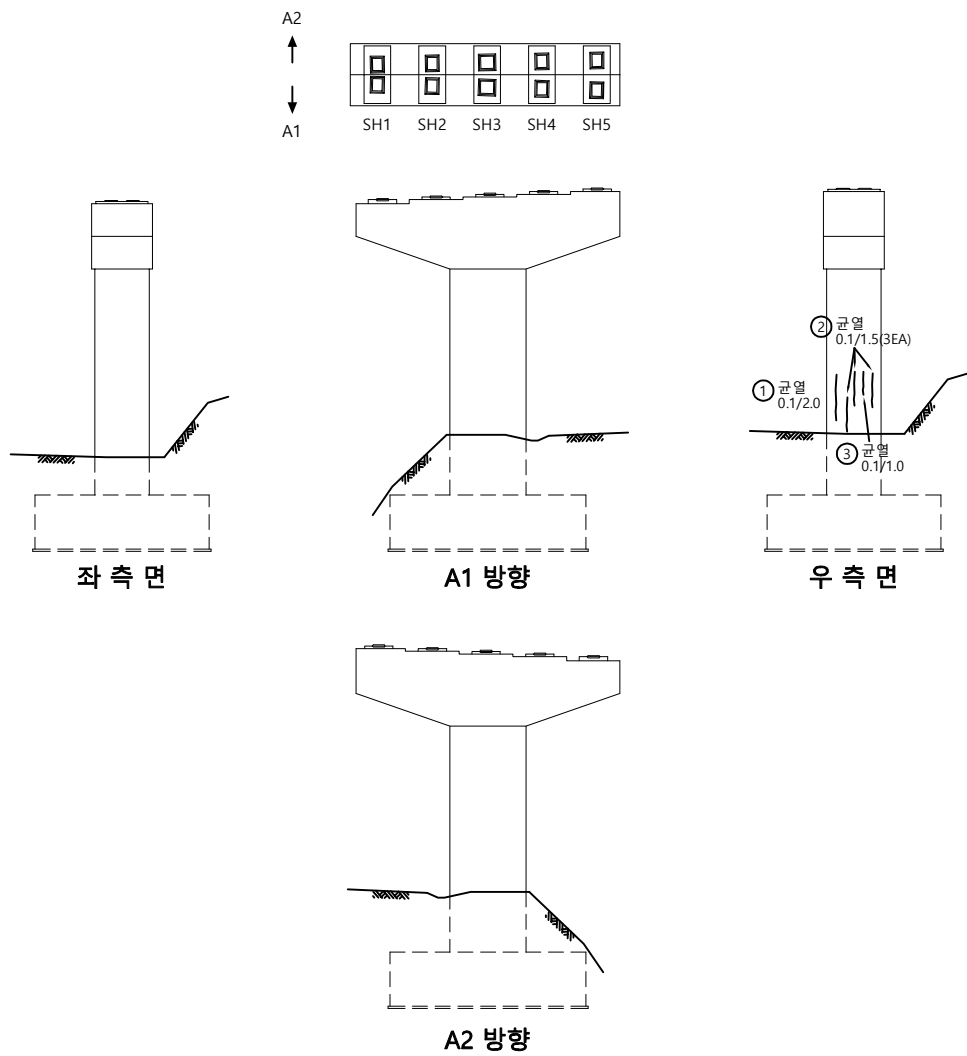
| 교각 | | | | | | | | | |
|---|---|---|---|---|---|---|---|---|---|
| 1 | 구 | 기둥부 | 균열(0.3mm[1만]) | 0.1 | 2.0 | | 1 | m | 2.00 |
| 2 | 구 | 기둥부 | 균열(0.3mm[1만]) | 0.1 | 1.5 | | 3 | m | 4.50 |
| 3 | 구 | 기둥부 | 균열(0.3mm[1만]) | 0.1 | 1.0 | | 1 | m | 1.00 |

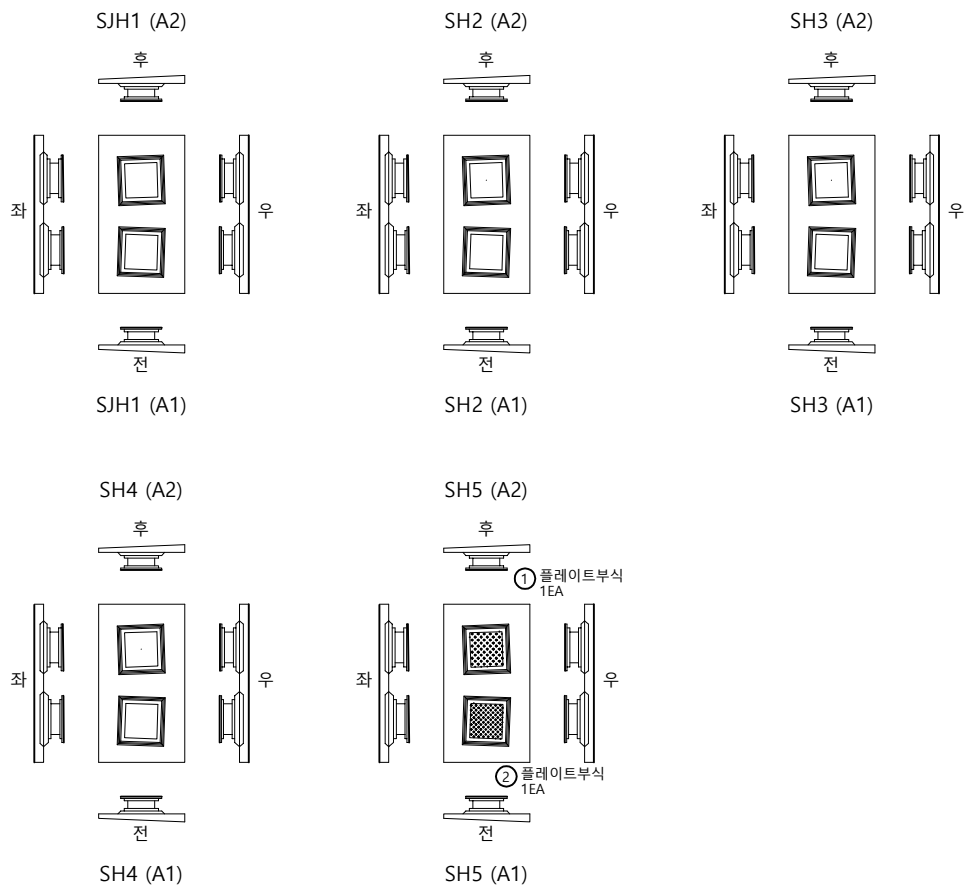
당사천교(울산) 받침장치 P3

| 받침장치 | | | | | | | | | |
|---|---|---|---|---|---|---|---|---|---|
| 1 | 구 | 교량받침 | 플레이트 부식 | | | | 1 | EA | 1.00 |
| 2 | 신 | 교량받침 | 플레이트 부식 | | | | 1 | EA | 1.00 |

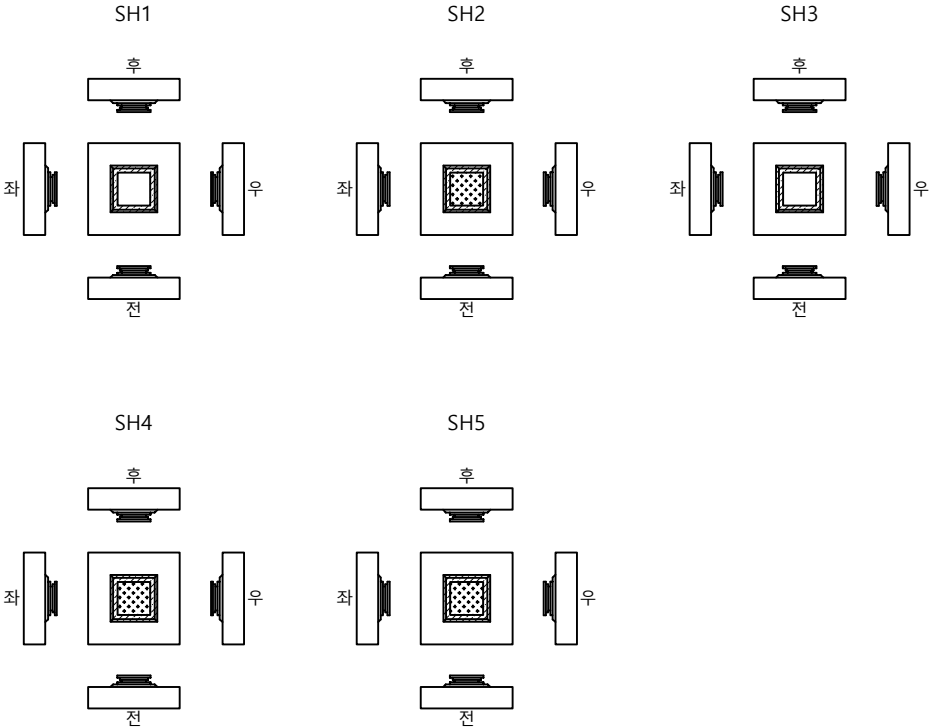
| 번호 | 신/구 | 부재명 | 손 상 현 황 | 손 상 규 모 | | | | | 비고 |
|---|---|---|---|---|---|---|---|---|---|
| 2 | 구 | 교량받침 | 플레이트 부식 | | | | 3 | EA | 3.00 |

- ① 받침본체밀림(천구간)  
5EA
- ② 플레이트 부식  
3EA
