내리천교(부산) 교면포장 S1

2024년 부산울산선 구조물 정밀안전진단 및 성능평가 용역

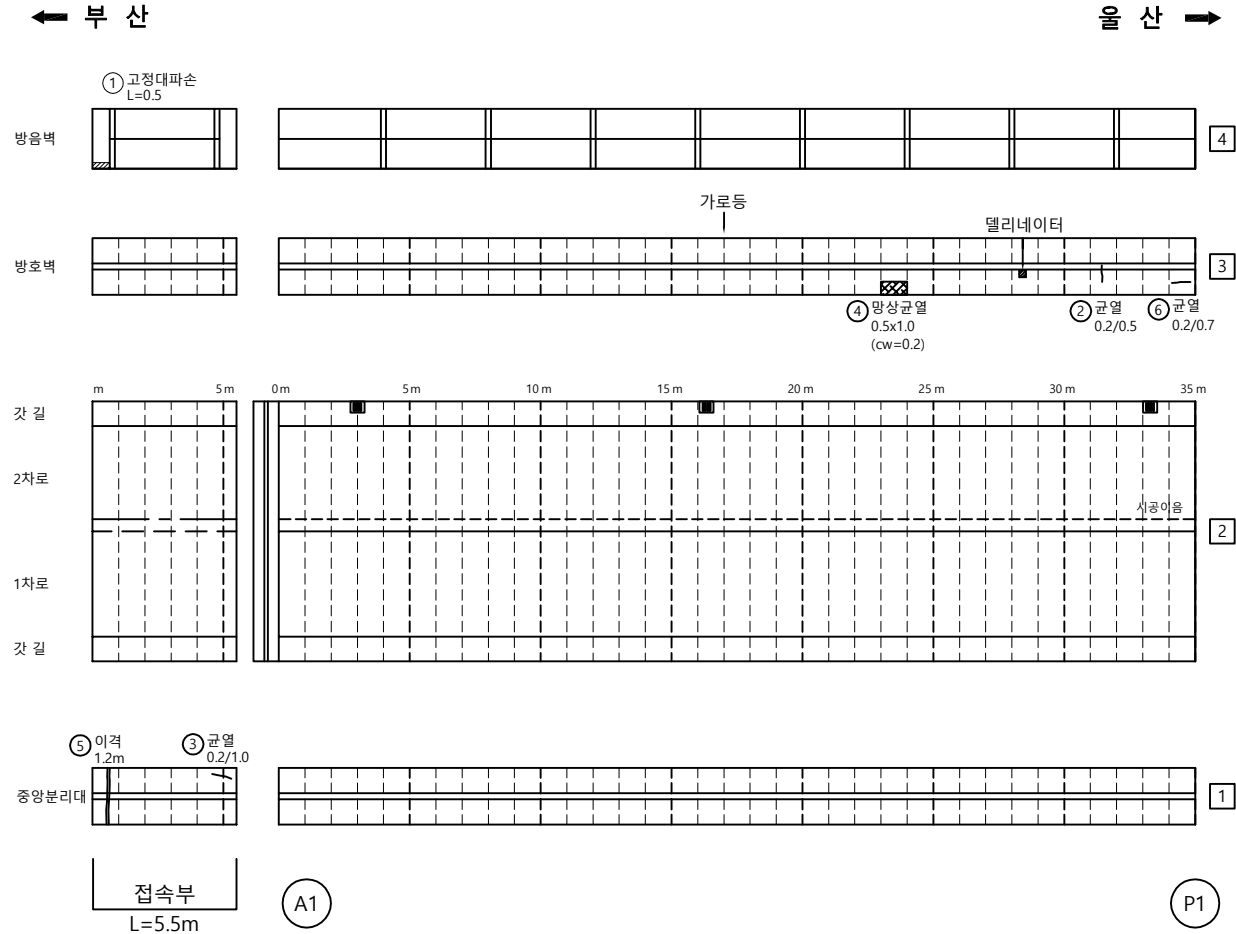
| 교면포장 | | | | | | | | | |
|---|---|---|---|---|---|---|---|---|---|
| 1 | 구 | 방호벽 | 고정대 파손 | | 0.5 | | 1 | m | 0.50 |
| 2 | 구 | 방호벽 | 균열 | 0.2 | 0.5 | | 1 | m | 0.50 |
| 3 | 구 | 방호벽 | 균열 | 0.2 | 1.0 | | 1 | m | 1.00 |
| 4 | 구 | 방호벽 | 망상균열 | 0.2 | 0.5 | 1.0 | 1 | m | 0.50 |
| 5 | 구 | 방호벽 | 이격 | | 1.2 | | 1 | m | 1.20 |
| 6 | 구 | 방호벽 | 균열 | 0.2 | 0.7 | | 1 | m | 0.70 |

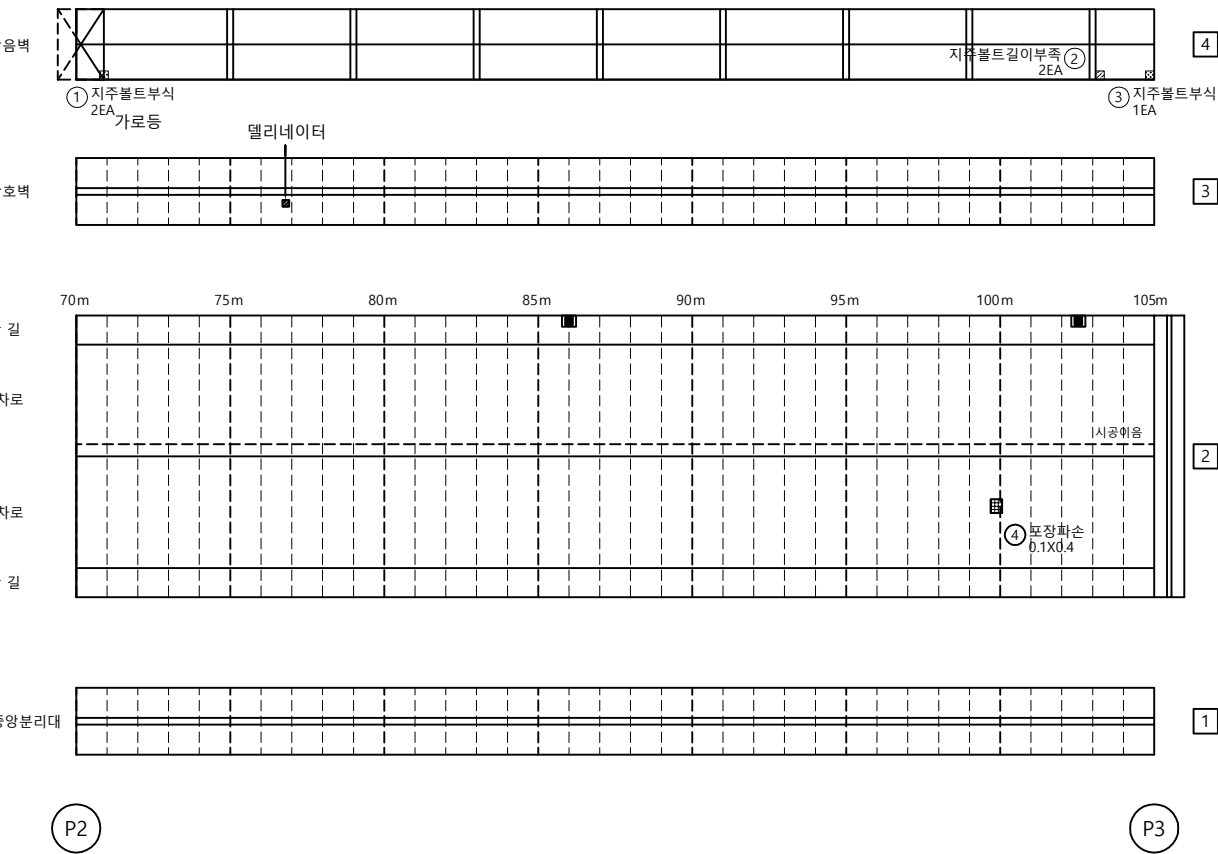
내리천교(부산) 교면포장 S3

| 교면포장 | | | | | | | | | |
|---|---|---|---|---|---|---|---|---|---|
| 1 | 구 | 방호벽 | 지주볼트 부식 | | | | 2 | EA | 2.00 |
| 2 | 구 | 방호벽 | 지주볼트 길이부족 | | | | 2 | EA | 2.00 |
| 3 | 구 | 방호벽 | 지주볼트 부식 | | | | 1 | EA | 1.00 |
| 4 | 구 | 교면포장 | 포장파손 | | 0.1 | 0.4 | 1 | m <sup>2</sup> | 0.04 |

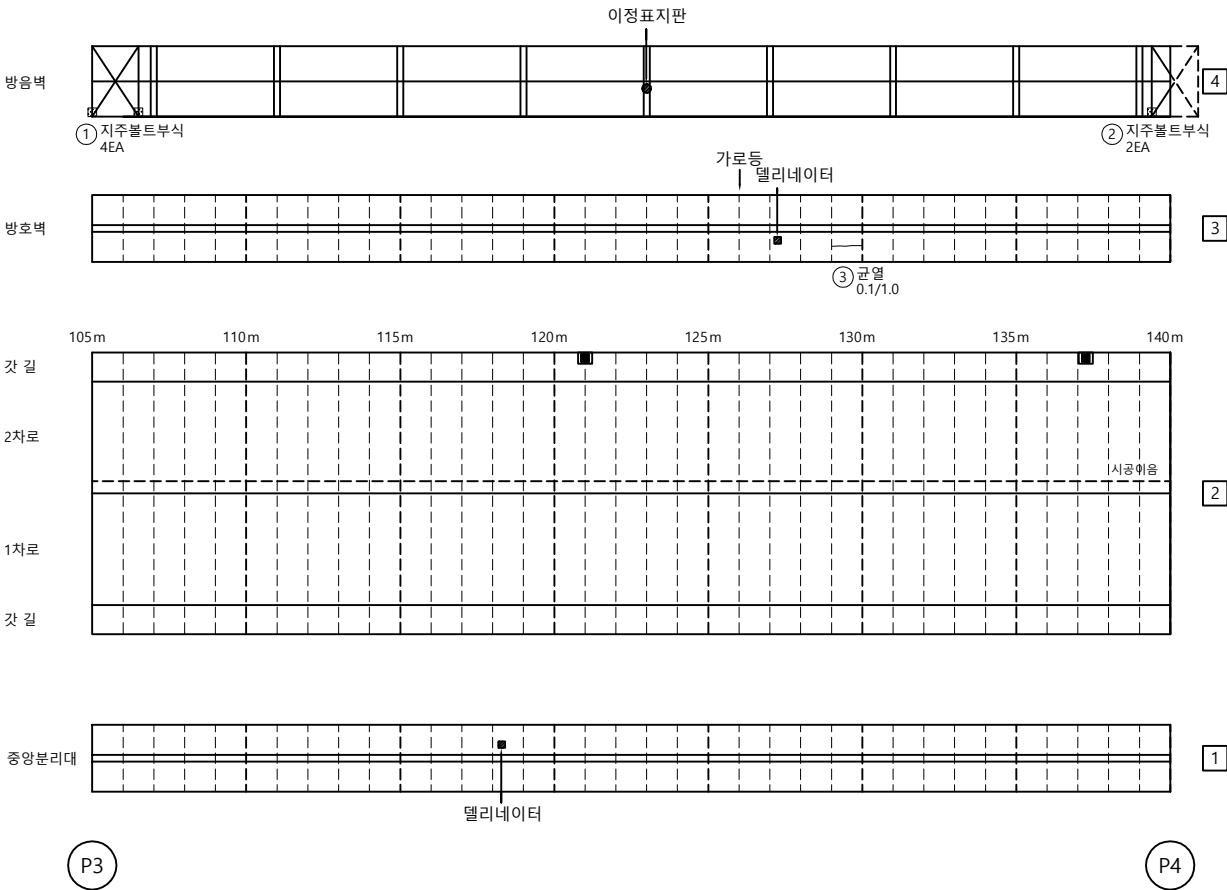
내리천교(부산) 교면포장 S4

| 번호 | 선/구 | 부재명 | 손상현황 | 손상규모 | | | | | 비고 |
|---|---|---|---|---|---|---|---|---|---|
| 1 | 구 | 방호벽 | 지주볼트부식 | | | | 4 | EA | 4.00 |
| 2 | 구 | 방호벽 | 지주볼트부식 | | | | 2 | EA | 2.00 |
| 3 | 구 | 방호벽 | 균열 | 0.1 | 1.0 | | 1 | m | 1.00 |

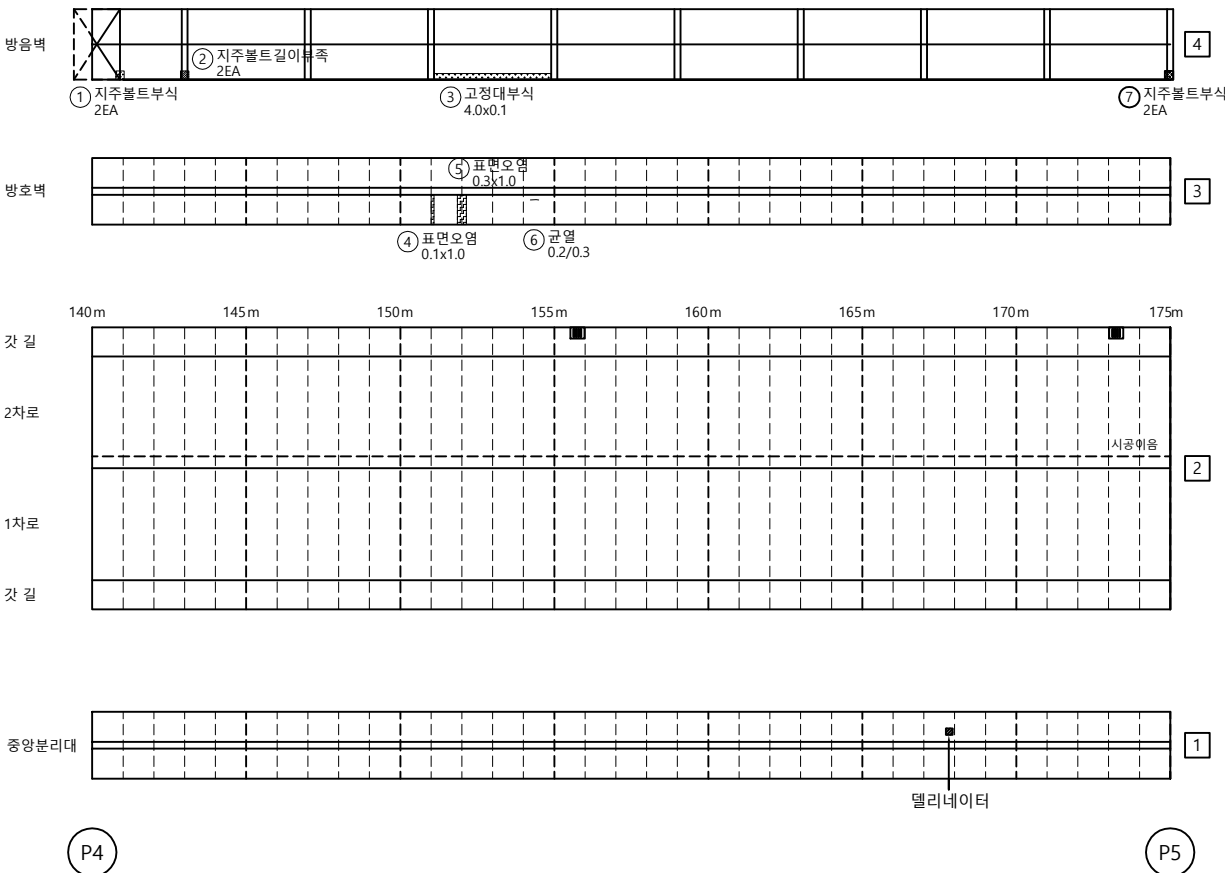
내리천교(부산) 교면포장 S5

| 번호 | 선/구 | 부재명 | 손 상 현 황 | 손 상 규 모 | | | | | | 비 고 |
|---|---|---|---|---|---|---|---|---|---|---|
| 1 | 구 | 방호벽 | 지주볼트 부식 | | | | 2 | EA | 2.00 | |
| 2 | 구 | 방호벽 | 지주볼트 결여부착 | | | | 2 | EA | 2.00 | |
| 3 | 구 | 방호벽 | 고정대 누락 | 4.0 | 0.1 | 1 | m | | 0.40 | |
| 4 | 구 | 방호벽 | 표면오염 | | 0.1 | 1.0 | 1 | m | 0.10 | |
| 5 | 구 | 방호벽 | 표면오염 | | 0.3 | 1.0 | 1 | m | 0.30 | |
| 6 | 구 | 방호벽 | 균열 | 0.2 | 0.3 | | 1 | m | 0.30 | |
| 7 | 구 | 방호벽 | 지주볼트 부식 | | | | 2 | EA | 2.00 | |

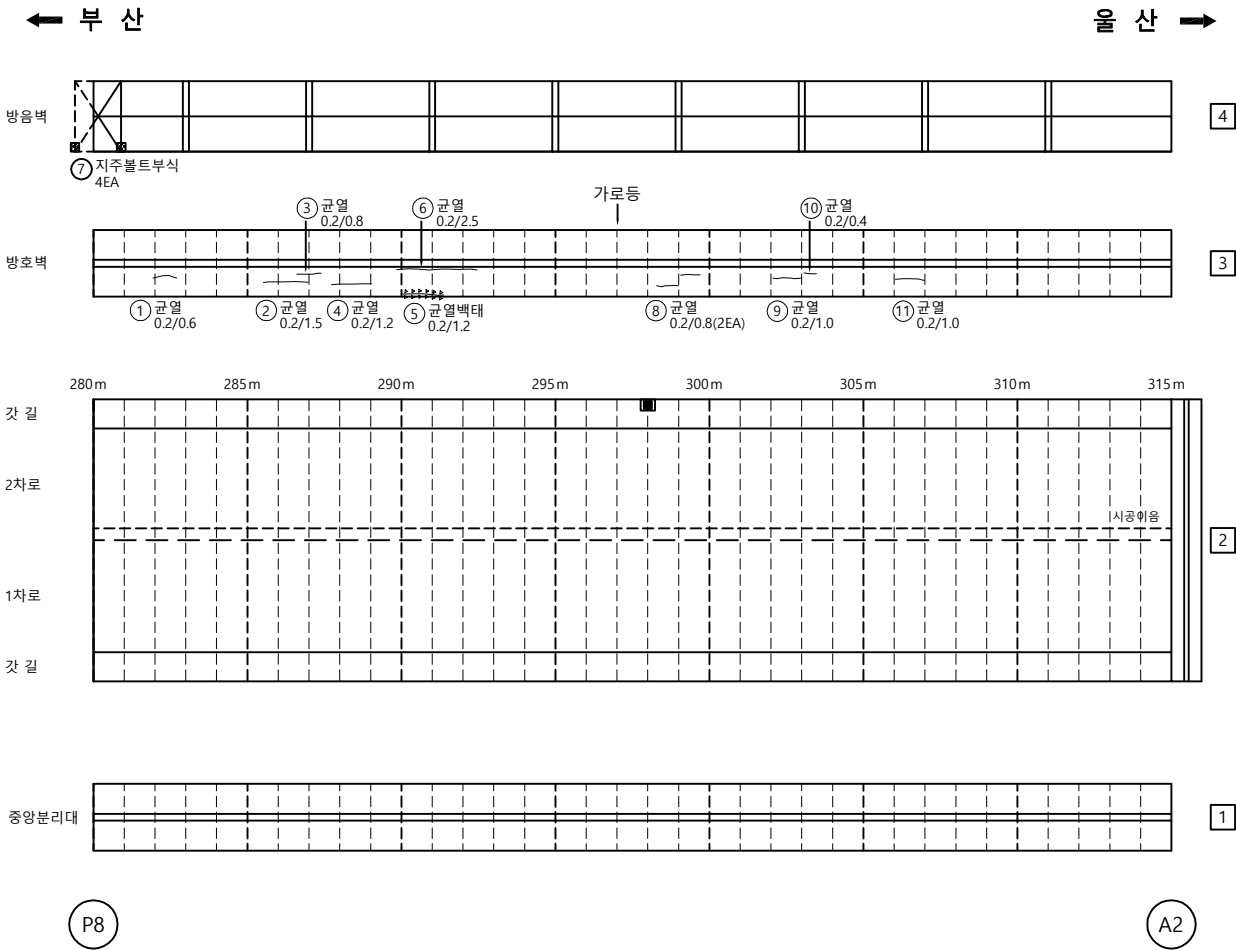
내리천교(부산) 교면포장 S9

| 교면포장 | | | | | | | | | | |
|---|---|---|---|---|---|---|---|---|---|---|
| 1 | 구 | 방호벽 | 균열 | 0.2 | 0.6 | | 1 | m | 0.60 | |
| 2 | 구 | 방호벽 | 균열 | 0.2 | 1.5 | | 1 | m | 1.50 | |
| 3 | 구 | 방호벽 | 균열 | 0.2 | 0.8 | | 1 | m | 0.80 | |
| 4 | 구 | 방호벽 | 균열 | 0.2 | 1.2 | | 1 | m | 1.20 | |
| 5 | 구 | 방호벽 | 균열 | 0.2 | 1.2 | | 1 | m | 1.20 | |
| 6 | 구 | 방호벽 | 균열 | 0.2 | 2.5 | | 1 | m | 2.50 | |
| 7 | 구 | 방호벽 | 지주볼트 부식 | | | | 4 | EA | 4.00 | |
| 8 | 구 | 방호벽 | 균열 | 0.2 | 0.8 | | 2 | m | 1.60 | |
| 9 | 구 | 방호벽 | 균열 | 0.2 | 1.0 | | 1 | m | 1.00 | |
| 10 | 구 | 방호벽 | 균열 | 0.2 | 0.4 | | 1 | m | 0.40 | |
| 11 | 구 | 방호벽 | 균열 | 0.2 | 1.0 | | 1 | m | 1.00 | |

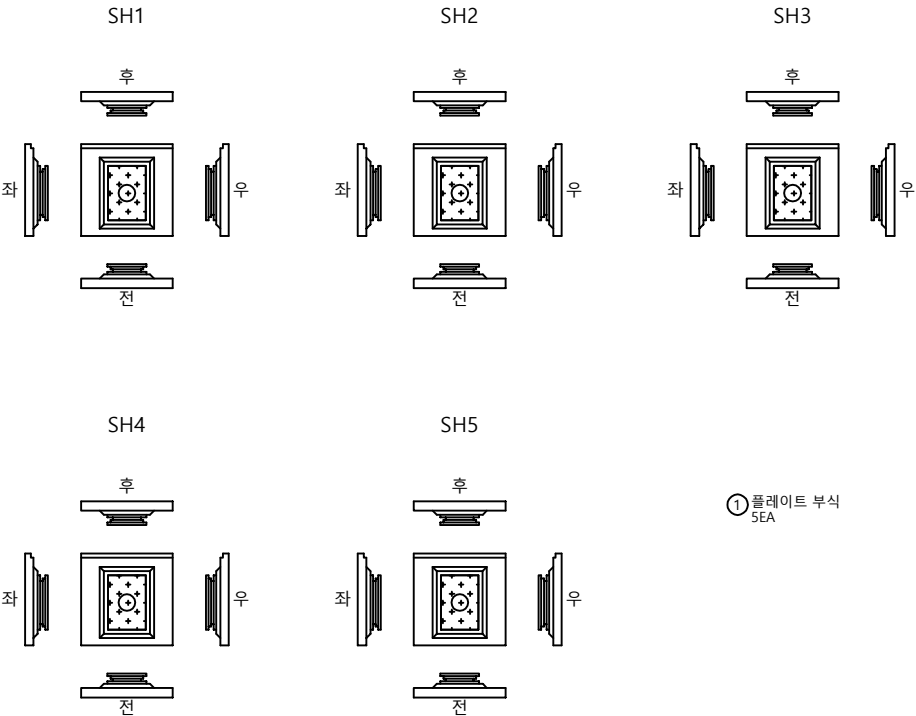
내리천교(부산) 받침장치 A1

| 받침장치 | | | | | | | | | |
|---|---|---|---|---|---|---|---|---|---|
| 1 | 선 | 교량받침 | 플레이트 부식 | | | | 5 | EA | 5.00 |

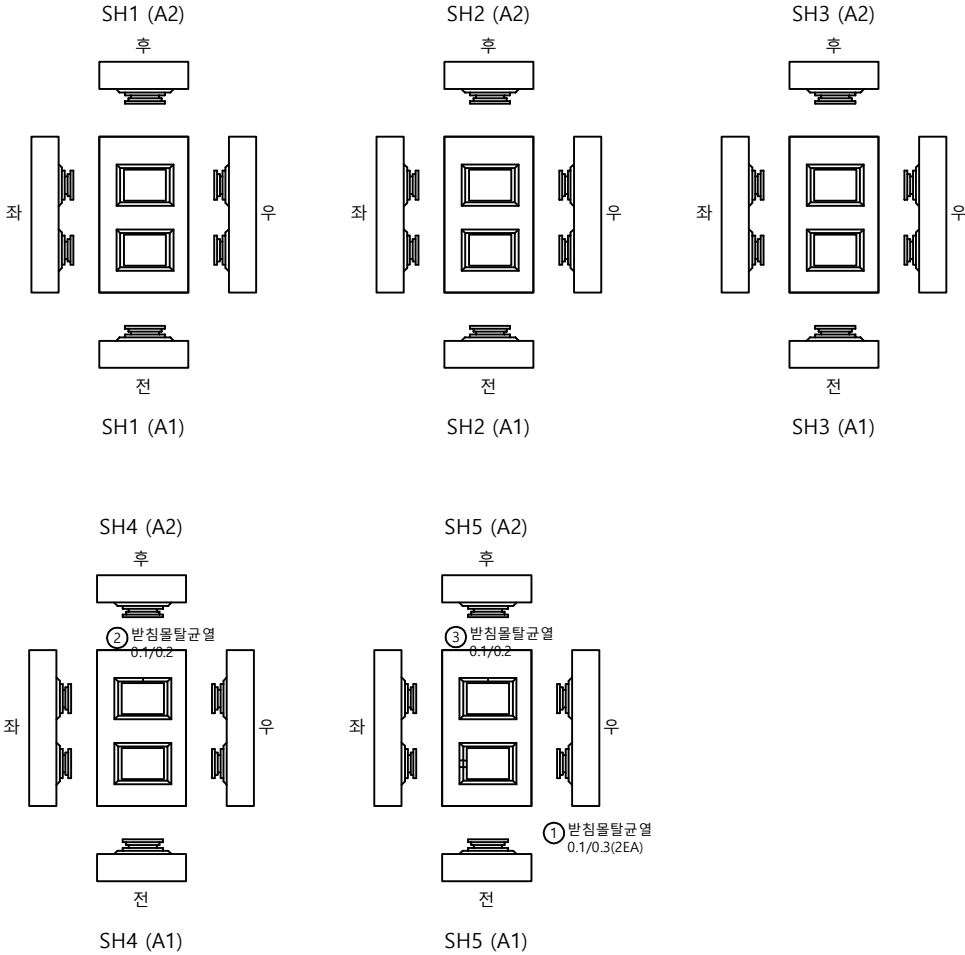
내리천교(부산) 받침장치 P1

| 받침장치 | | | | | | | | | |
|---|---|---|---|---|---|---|---|---|---|
| 1 | 구 | 교장변점 | 변점물탈 균열 | 0.1 | 0.3 | | 2 | m | 0.60 |
| 2 | 신 | 교장변점 | 변점물탈 균열 | 0.1 | 0.2 | | 1 | m | 0.20 |
| 3 | 신 | 교장변점 | 변점물탈 균열 | 0.1 | 0.2 | | 1 | m | 0.20 |

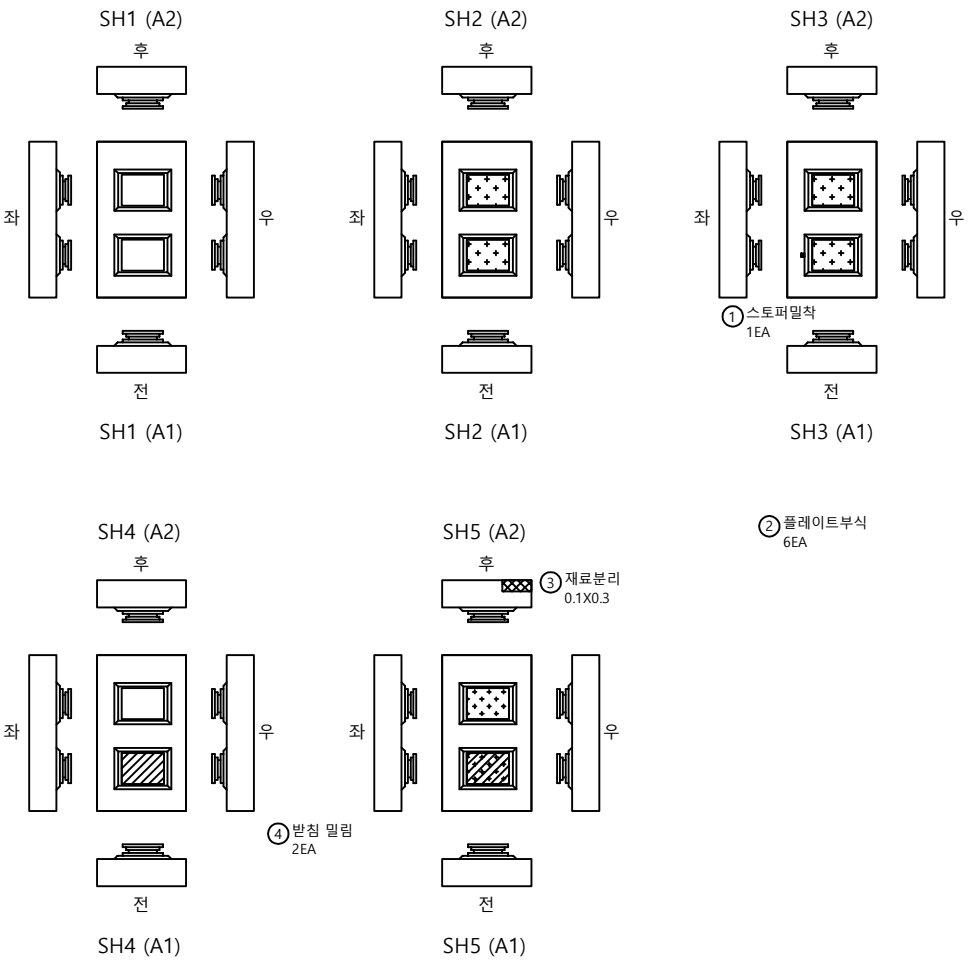
내리천교(부산) 받침장치 P3

| 받침장치 | | | | | | | | | |
|---|---|---|---|---|---|---|---|---|---|
| 2 | 신 | 교량받침 | 플레이트 부식 | | | | 6 | EA | 6.00 |

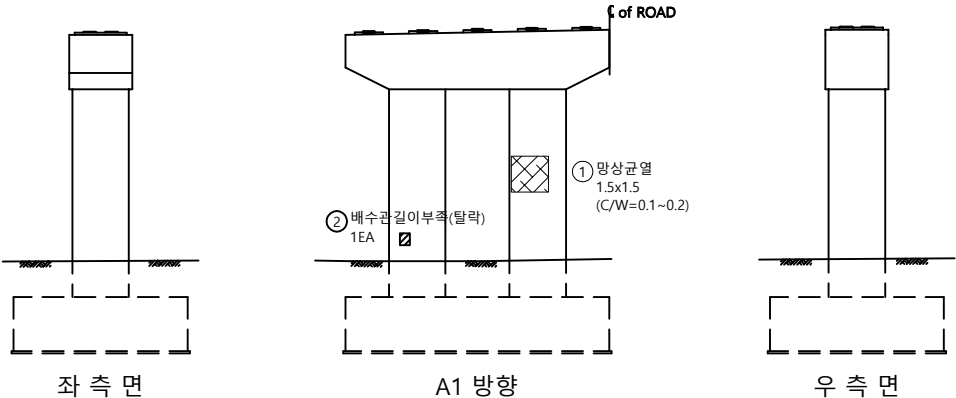
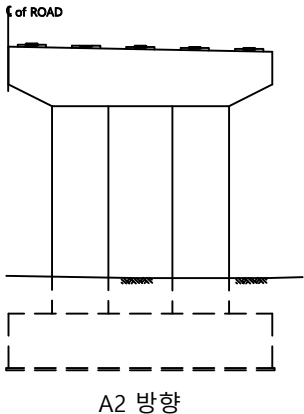
내리천교(부산) 교각 P5

| 교각 | | | | | | | | | |
|---|---|---|---|---|---|---|---|---|---|
| 1 | 구 | 교각 | 망상균열 | 0.2 | 1.5 | 1.5 | 1 | m <sup>2</sup> | 2.25 |

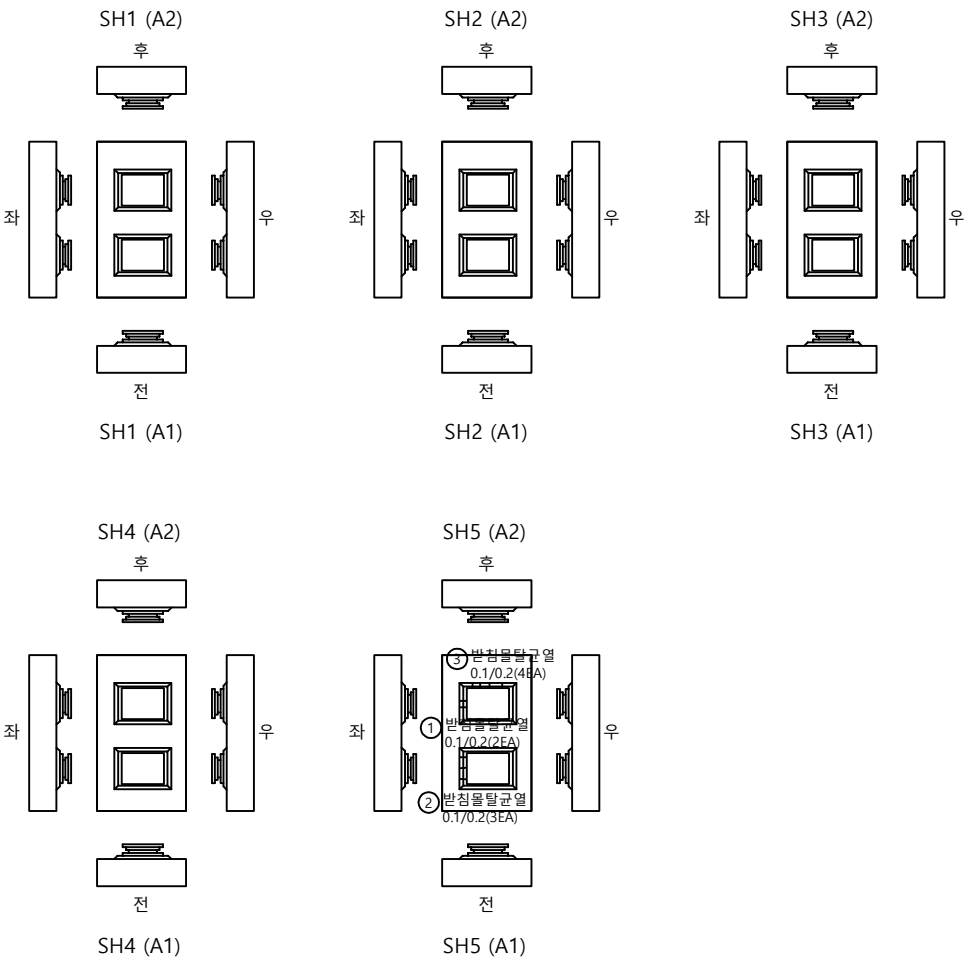
내리천교(부산) 받침장치 P5

| 받침장치 | | | | | | | | | | |
|---|---|---|---|---|---|---|---|---|---|---|
| 1 | 구 | 교량받침 | 받침물털 균열 | 0.1 | 0.2 | | 2 | m | 0.40 | |
| 2 | 구 | 교량받침 | 받침물털 균열 | 0.1 | 0.2 | | 3 | m | 0.60 | |
| 3 | 선 | 교량받침 | 받침물털 균열 | 0.1 | 0.2 | | 4 | m | 0.80 | |

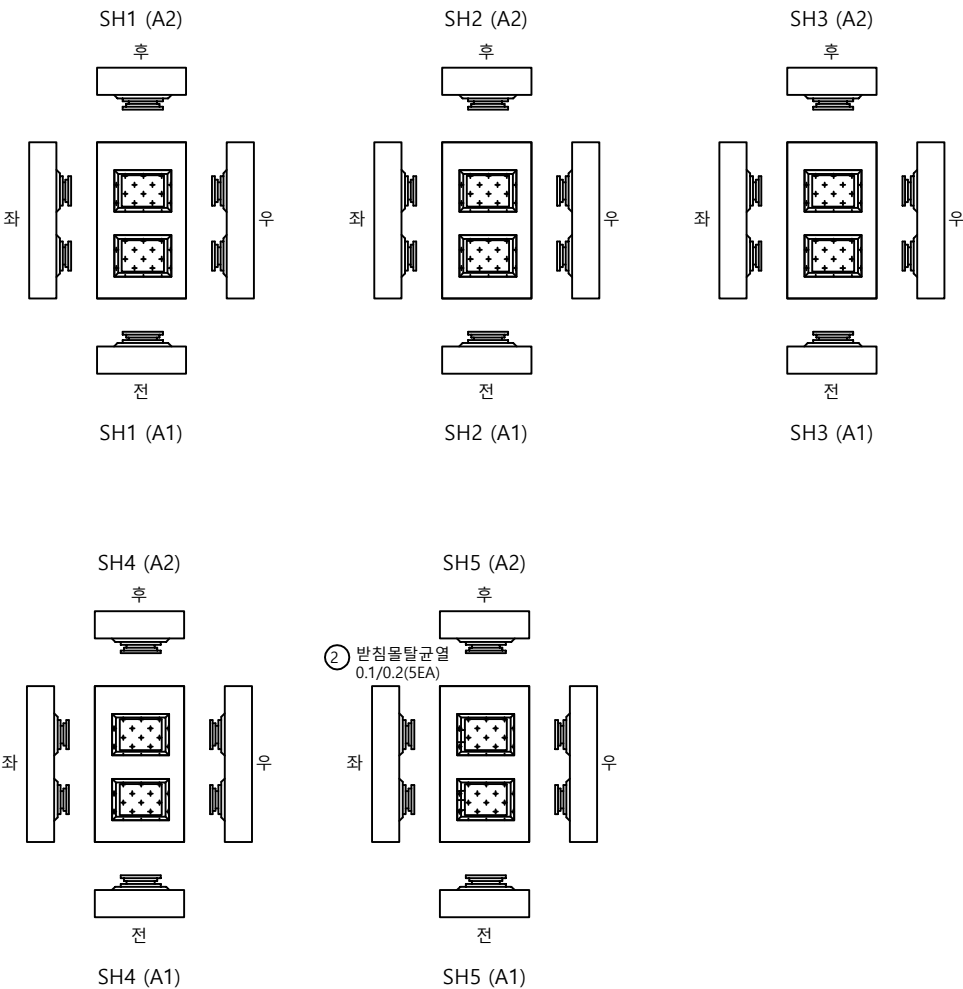
내리천교(부산) 받침장치 P6

① 플레이트부식  
10EA

② 받침물탈균열  
0.1/0.2(5EA)

| 번호 | 선/구 | 부재명 | 손 상 원 인 | 손 상 규 모 | | | | | 비고 |
|---|---|---|---|---|---|---|---|---|---|
| 1 | 구 | 교관변점 | 플레이트 부식 | | | | 10 | EA | 10.00 |
| 2 | 신 | 교관변점 | 받침물탈 균열 | 0.1 | 0.2 | | 5 | m | 1.00 |

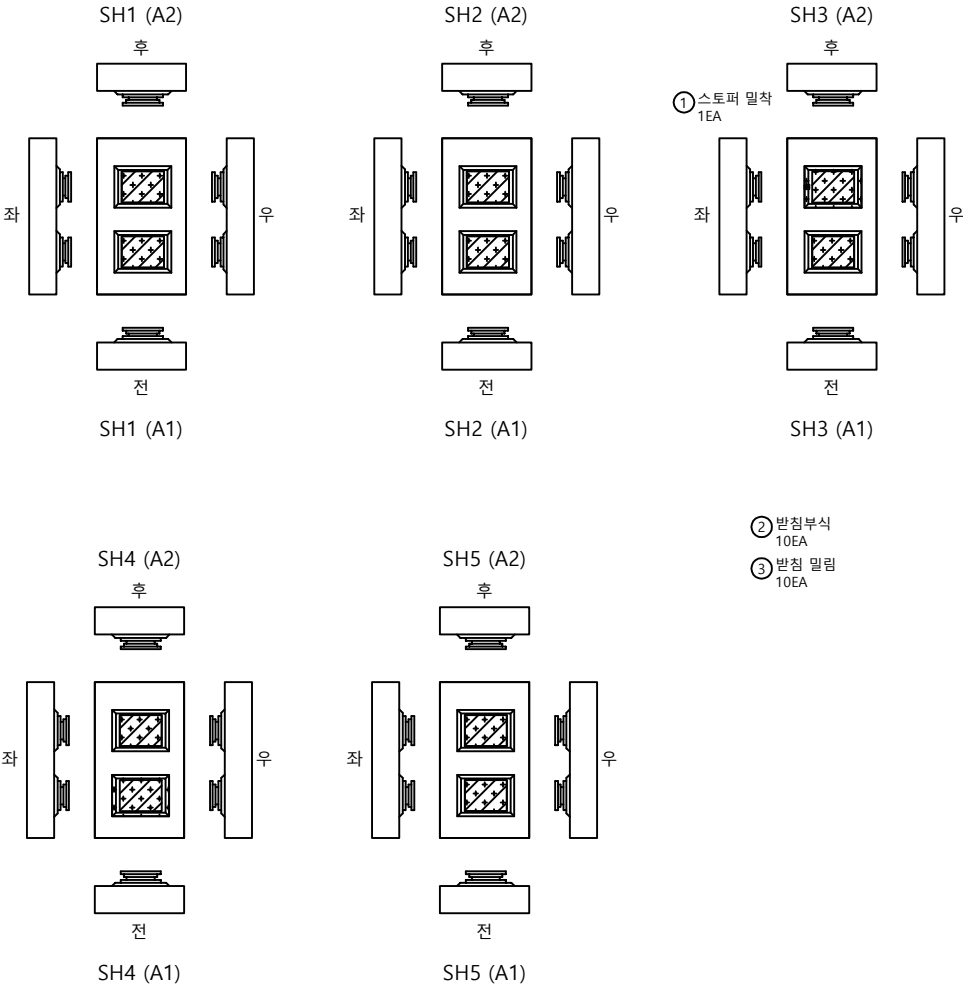
내리천교(부산) 받침장치 P8

| 받침장치 | | | | | | | | | |
|---|---|---|---|---|---|---|---|---|---|
| 2 | 구 | 교량받침 | 플레이트 부식 | | | | 10 | EA | 10.00 |

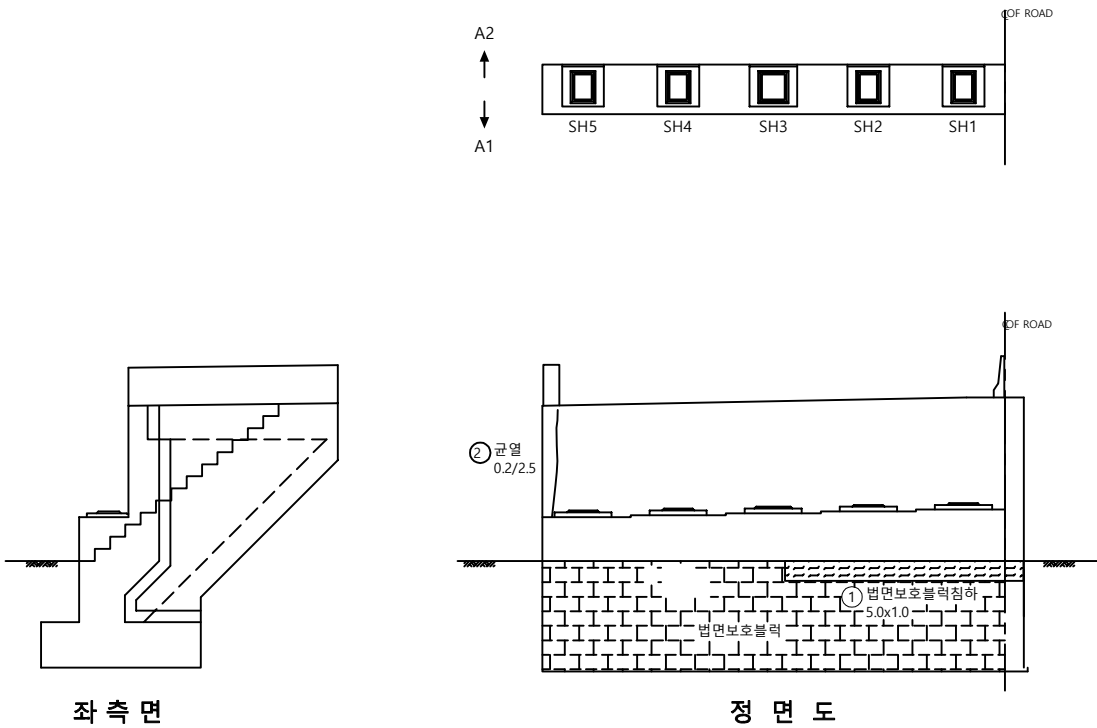
내리천교(부산) 교대 A2

| 교대 | | | | | | | | | |
|---|---|---|---|---|---|---|---|---|---|
| 2 | 신 | 교대 | 균열 | 0.2 | 2.5 | | 1 | m | 2.50 |

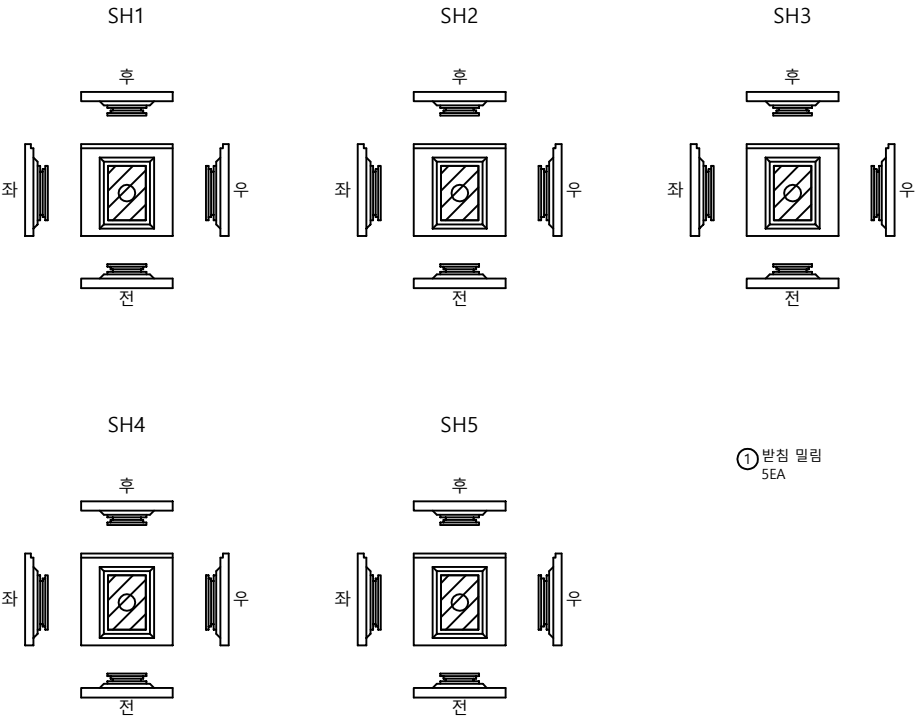
내리천교(부산) 받침장치 A2

① 받침 밀림  
5EA
