# 1. 교 면 포 장

내리천교(울산) 교면포장 S1

2024년 부산울산선 구조물 정밀안전진단 및 성능평가 용역

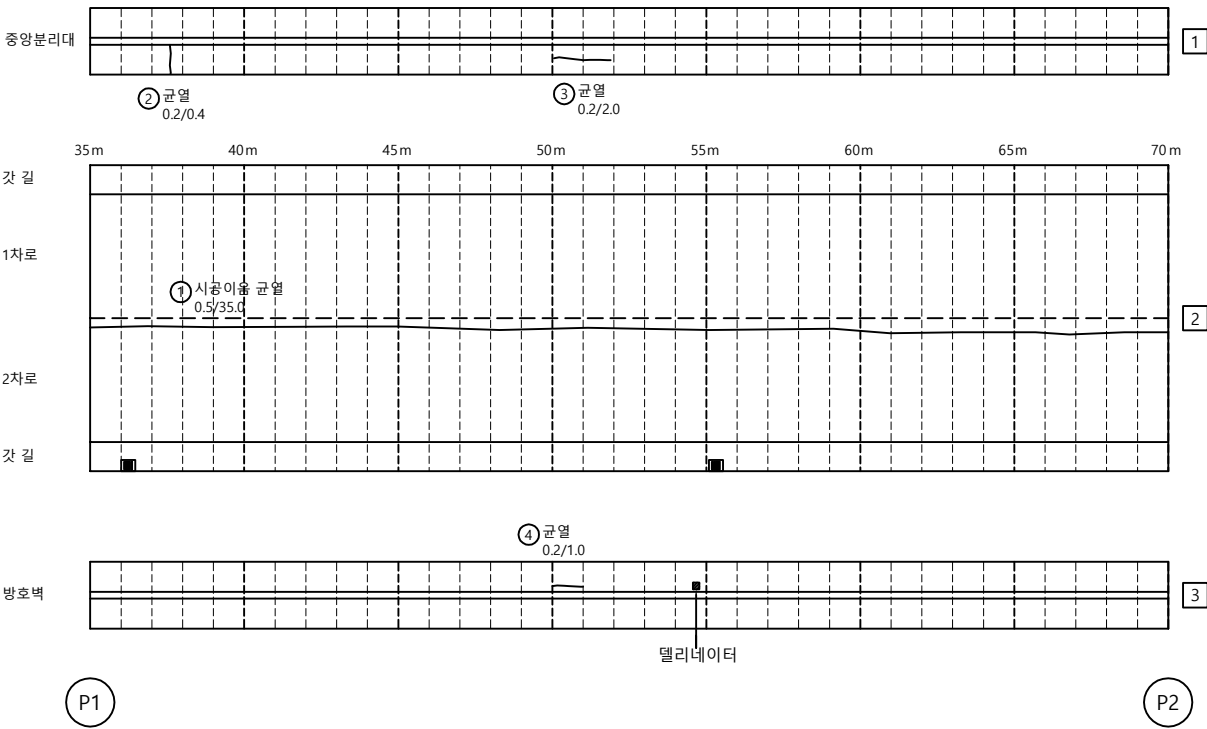
내리천교(울산) 교면포장 S2

| 번호 | 신/구 | 부재명 | 손상현황 | 손상규모 | | | | | 비고 |
|---|---|---|---|---|---|---|---|---|---|
| 1 | 구 | 교면포장 | 시공이음 균열 | 0.5 | 35.0 | | 1 | m | 35.00 |
| 2 | 구 | 방호벽 | 균열 | 0.2 | 0.4 | | 1 | m | 0.40 |
| 3 | 신 | 방호벽 | 균열 | 0.2 | 2.0 | | 1 | m | 2.00 |
| 4 | 신 | 방호벽 | 균열 | 0.2 | 1.0 | | 1 | m | 1.00 |

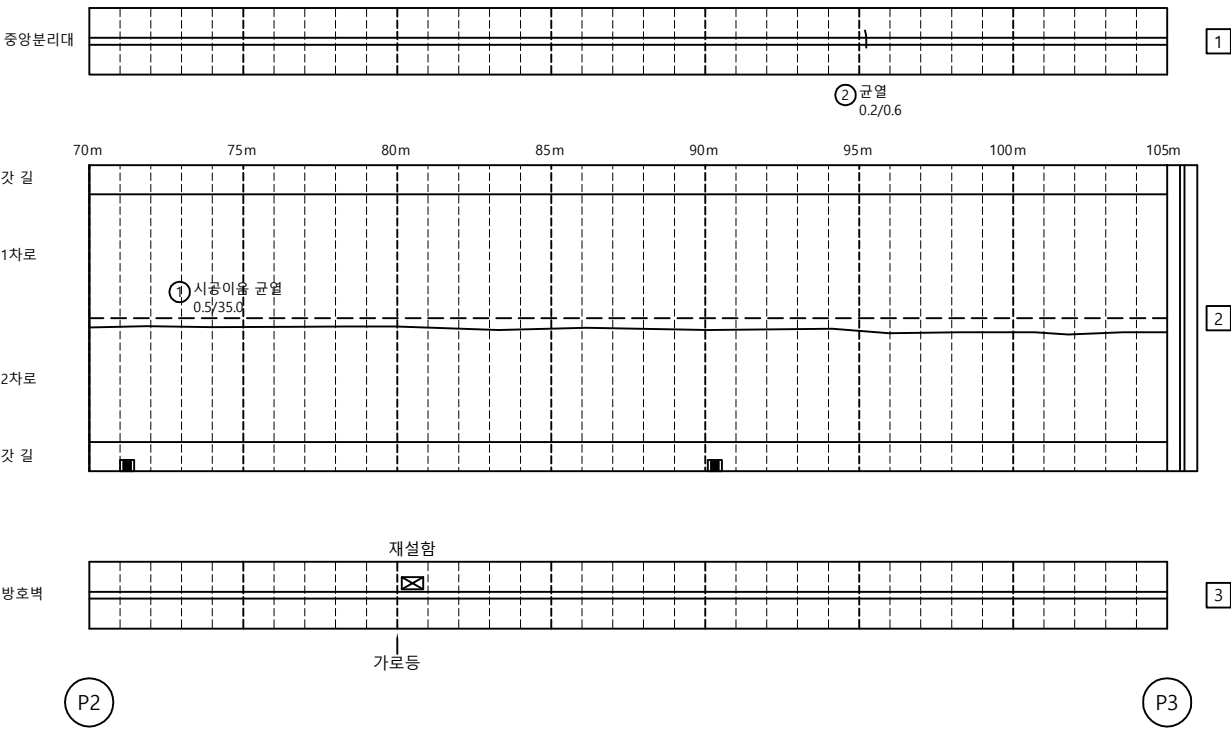
내리천교(울산) 교면포장 S3

| 번호 | 신/구 | 부재명 | 손 상 현 황 | 손 상 규 모 | | | | | | 비고 |
|---|---|---|---|---|---|---|---|---|---|---|
| 1 | 구 | 교면포장 | 시공이음 균열 | 0.5 | 35.0 | | 1 | m | 35.00 | |
| 2 | 구 | 방호벽 | 균열 | 0.2 | 0.6 | | 1 | m | 0.60 | |

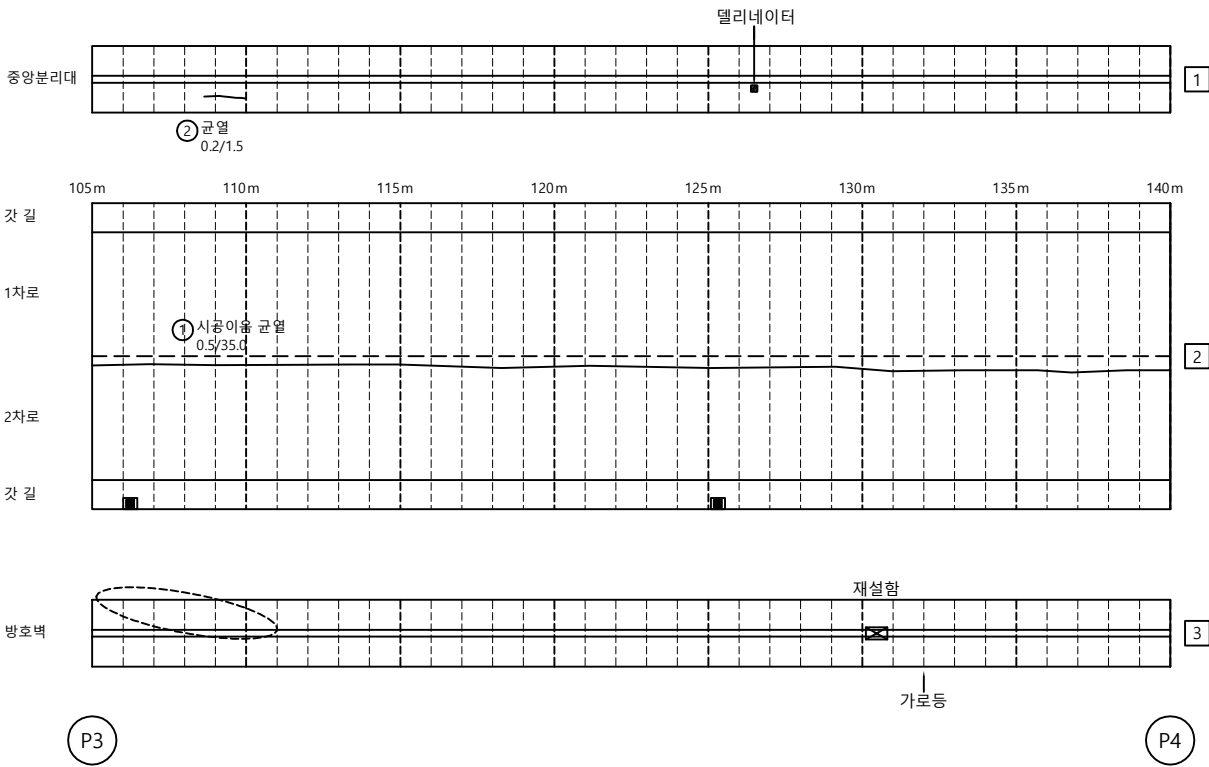
내리천교(울산) 교면포장 S4

| 변호 | 신/구 | 부재명 | 손상현황 | 손상규모 | | | | | | 비고 |
|---|---|---|---|---|---|---|---|---|---|---|
| 1 | 구 | 교면포장 | 시공이음 균열 | 0.5 | 35.0 | | 1 | m | 35.00 | |
| 2 | 신 | 방호벽 | 균열 | 0.2 | 1.5 | | 1 | m | 1.50 | |

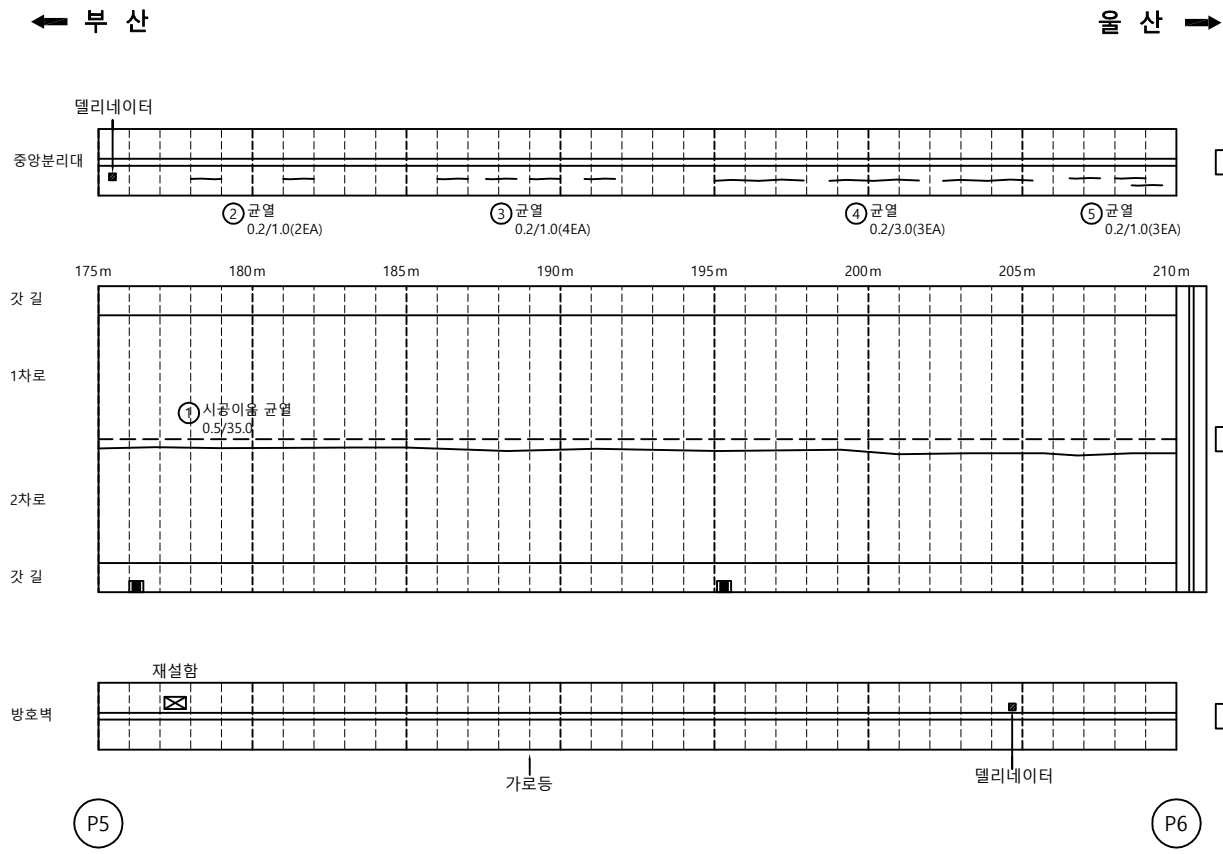
내리천교(울산) 교면포장 S6

| 교면포장 S6 | | | | | | | | | |
|---|---|---|---|---|---|---|---|---|---|
| 1 | 구 | 교면포장 | 시공이음 균열 | 0.5 | 35.0 | | 1 | m | 35.00 |
| 2 | 구 | 방호벽 | 균열 | 0.2 | 1.0 | | 2 | m | 2.00 |
| 3 | 구 | 방호벽 | 균열 | 0.2 | 1.0 | | 4 | m | 4.00 |
| 4 | 구 | 방호벽 | 균열 | 0.2 | 3.0 | | 3 | m | 9.00 |
| 5 | 구 | 방호벽 | 균열 | 0.2 | 1.0 | | 3 | m | 3.00 |

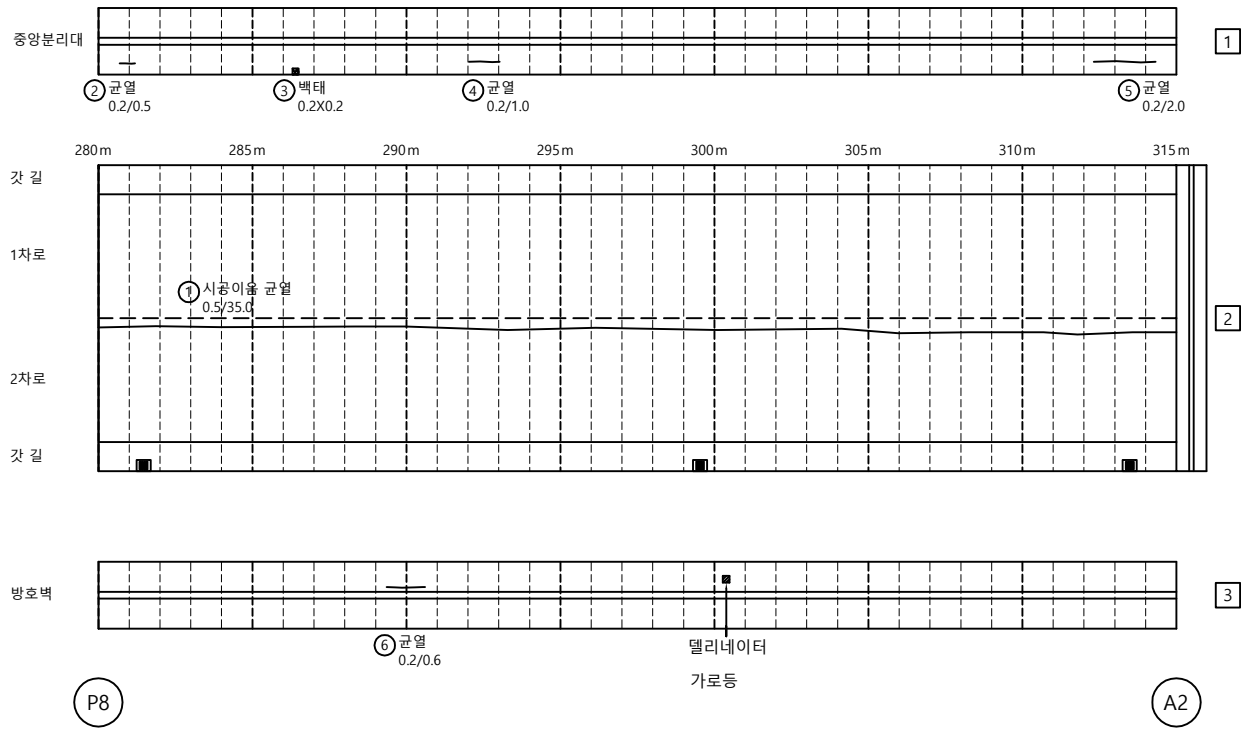
내리천교(울산) 교면포장 S9

| 교면포장 S9 | | | | | | | | | |
|---|---|---|---|---|---|---|---|---|---|
| 1 | 구 | 교면포장 | 시공여유 균열 | 0.5 | 35.0 | | 1 | m | 35.00 |
| 2 | 구 | 방호벽 | 균열 | 0.2 | 0.5 | | 1 | m | 0.50 |
| 3 | 구 | 방호벽 | 백태 | | 0.2 | 0.2 | 1 | ㎡ | 0.04 |
| 4 | 구 | 방호벽 | 균열 | 0.2 | 1.0 | | 1 | m | 1.00 |
| 5 | 구 | 방호벽 | 균열 | 0.2 | 2.0 | | 1 | m | 2.00 |
| 6 | 구 | 방호벽 | 균열 | 0.2 | 0.6 | | 1 | m | 0.60 |

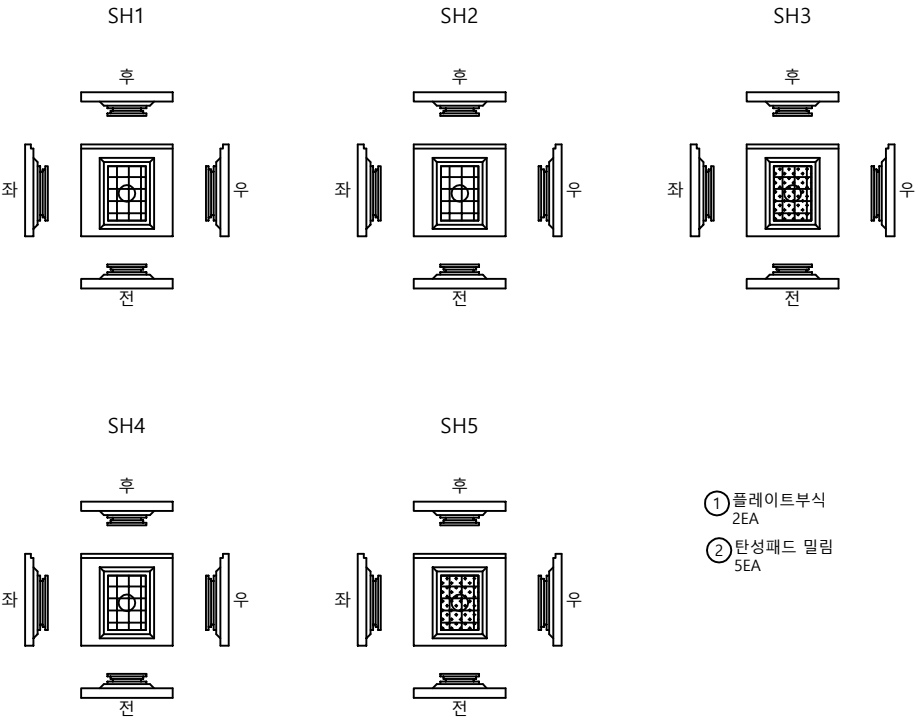
내리천교(울산) 받침장치 A1

| 받침장치 | | | | | | | | | |
|---|---|---|---|---|---|---|---|---|---|
| 1 | 구 | 교량받침 | 플레이트 부식 | | | | 2 | EA | 2.00 |

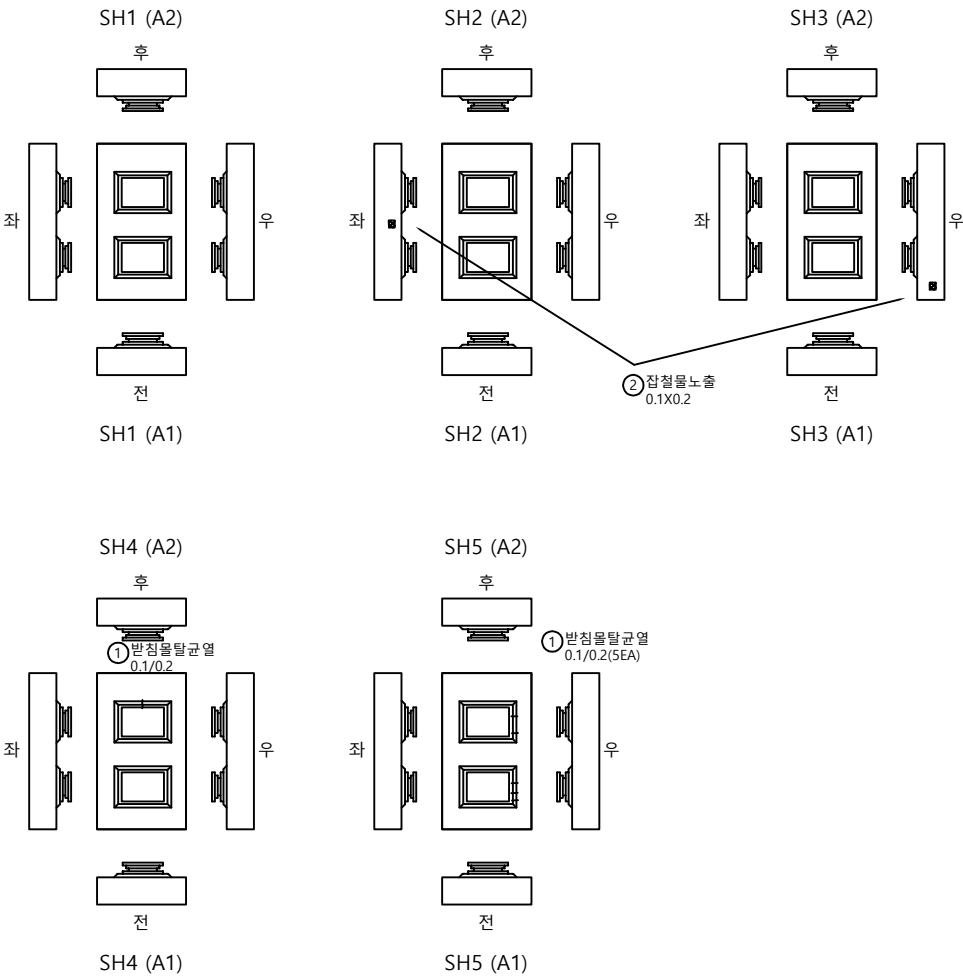
내리천교(울산) 받침장치 P4

| 받침장치 | | | | | | | | | |
|---|---|---|---|---|---|---|---|---|---|
| 1 | 구 | 교량받침 | 받침물탈 균열 | 0.1 | 0.2 | | 5 | m | 1.00 |
| 3 | 신 | 교량받침 | 받침물탈 균열 | 0.1 | 0.2 | | 1 | m | 0.20 |

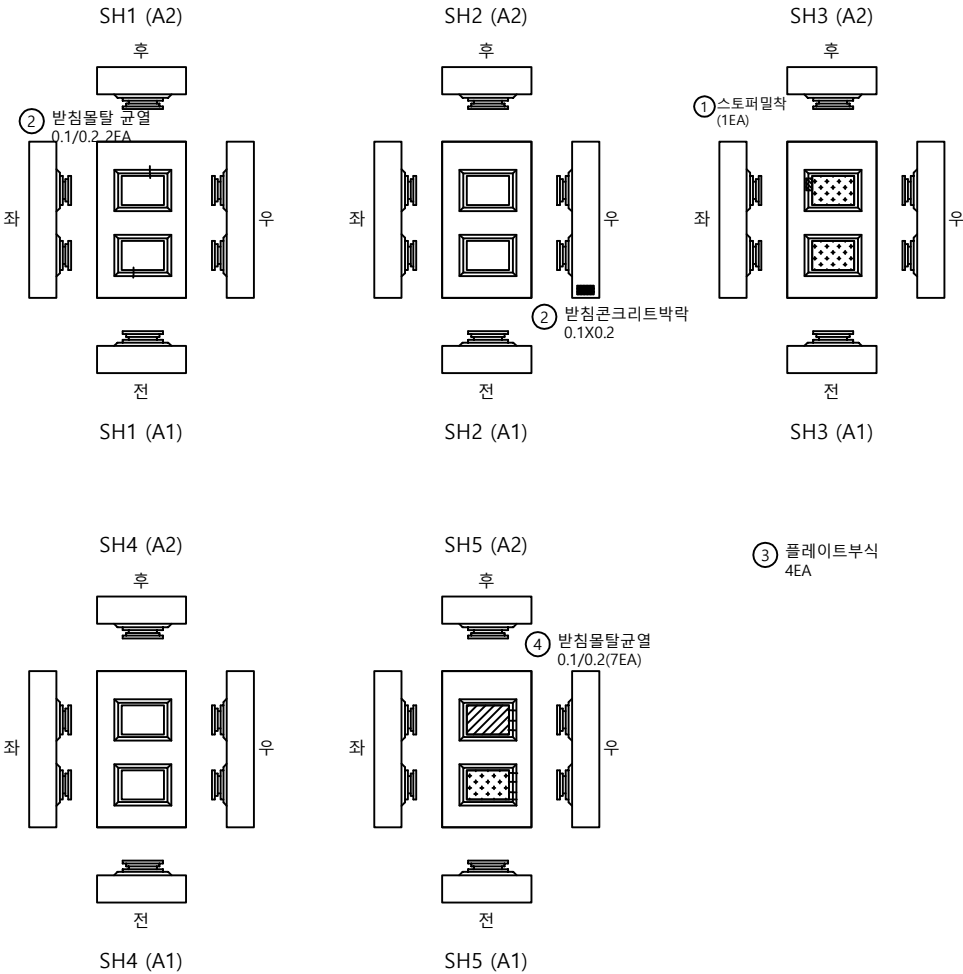
내리천교(울산) 받침장치 P8

| 받침장치 | | | | | | | | | |
|---|---|---|---|---|---|---|---|---|---|
| 3 | 신 | 교량받침 | 플레이트부식 | | | | 4 | EA | 4.00 |
| 4 | 구 | 교량받침 | 받침물탈 균열 | 0.1 | 0.2 | | 7 | m | 1.40 |
| 5 | 신 | 교량받침 | 받침물탈 균열 | 0.1 | 0.2 | | 2 | m | 0.40 |

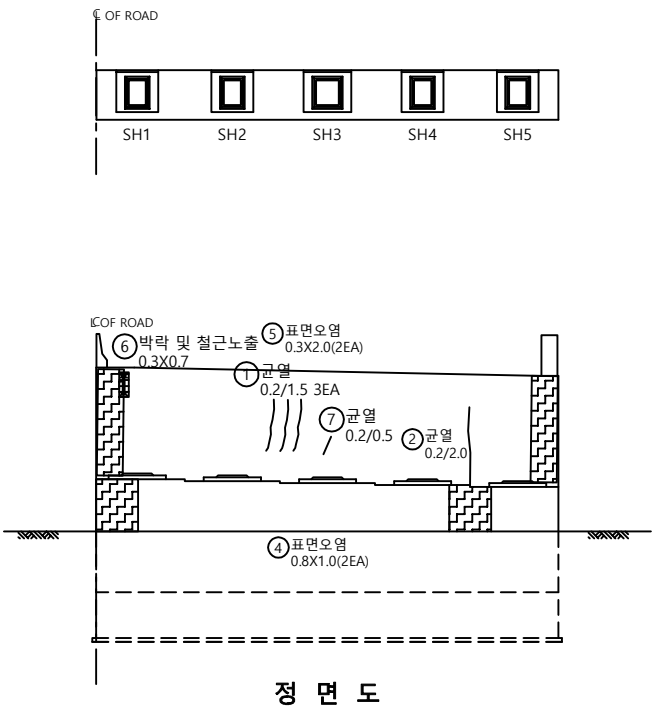
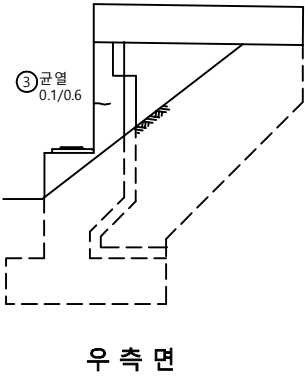
내리천교(울산) 교대 A2

| 교대 | | | | | | | | | | |
|---|---|---|---|---|---|---|---|---|---|---|
| 1 | 선 | 옹벽 | 균열 | 0.2 | 1.5 | | 3 | m | 4.50 | |
| 2 | 구 | 옹벽 | 균열 | 0.2 | 2.0 | | 1 | m | 2.00 | |
| 3 | 구 | 옹벽 | 균열 | 0.1 | 0.6 | | 1 | m | 0.60 | |
| 7 | 선 | 옹벽 | 균열 | 0.2 | 0.5 | | 1 | m | 0.50 | |
