대라교(부산) 교면포장 S1

| 용역명 | | 2024년 부산울산선 구조물 정밀안전진단 및 성능평가 용역 | | | |

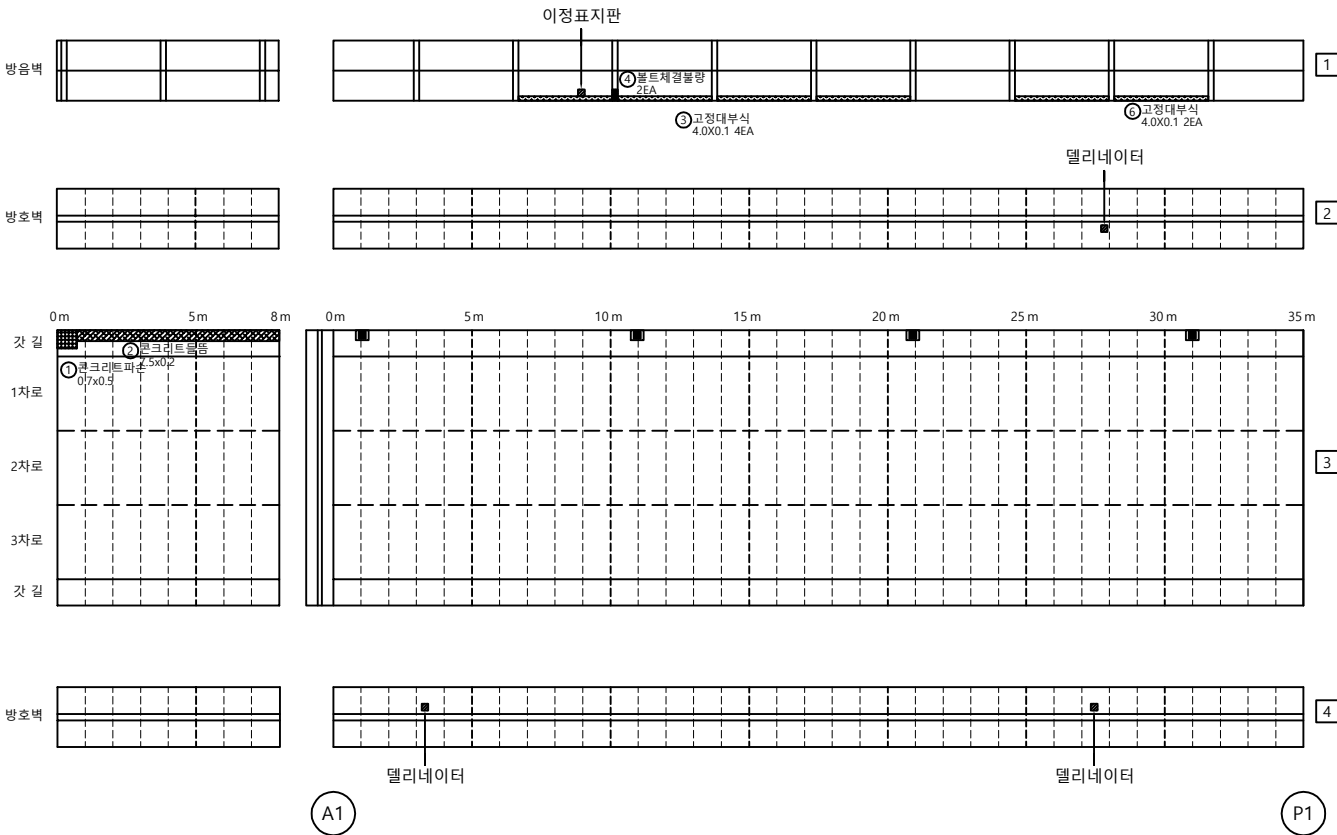
| 번호 | 신/구 | 부재명 | 손 상 현 황 | 손 상 규 모 | | | | | 비고 |
|---|---|---|---|---|---|---|---|---|---|
| 1 | 구 | 교면포장 | 포장 파손 | | 0.7 | 0.5 | 1 | ㎡ | 0.35 |
| 2 | 구 | 교면포장 | 등짐 | | 0.2 | 7.5 | 1 | ㎡ | 1.50 |
| 3 | 신 | 방호벽 | 고정대 부식 | | 4.0 | 0.1 | 4 | ㎡ | 1.60 |
| 4 | 구 | 방호벽 | 볼트 체결 불량 | | | | 2 | EA | 2.00 |
| 5 | 구 | 방호벽 | 표면오염 | | 1.0 | 0.1 | 1 | ㎡ | 0.10 |
| 6 | 신 | 방호벽 | 고정대 부식 | | 4.0 | 0.1 | 2 | ㎡ | 0.80 |
| 7 | 구 | 방호벽 | 표면오염 | | 1.0 | 0.1 | 1 | ㎡ | 0.10 |
| 8 | 구 | 방호벽 | 점수구 막힘 | | | | 1 | EA | 1.00 |

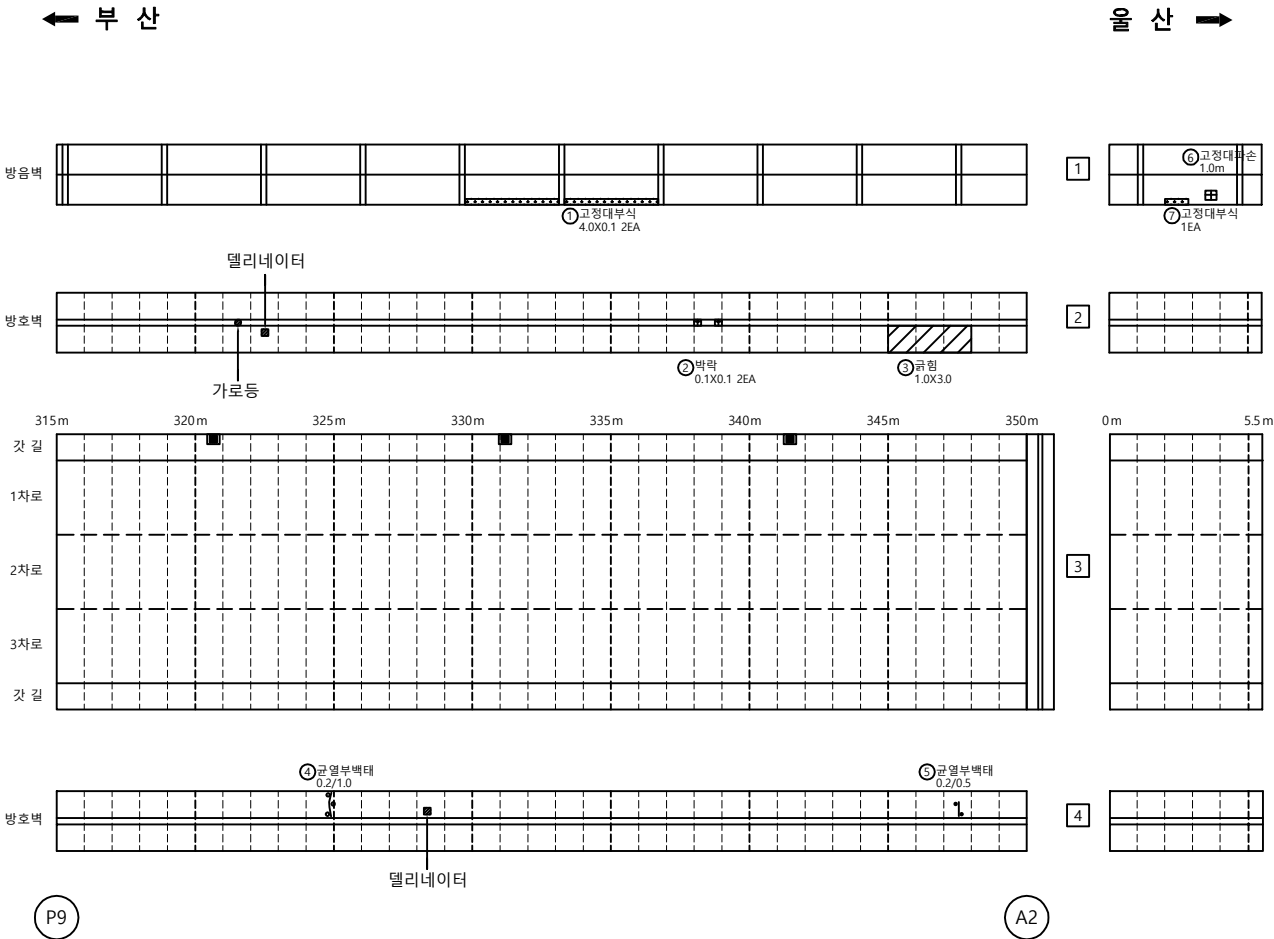
대라교(부산) 교면포장 S10

| 교면포장 S10 | | | | | | | | | |
|---|---|---|---|---|---|---|---|---|---|
| 1 | 선 | 방호벽 | 고정대 부식 | | 4.0 | 0.1 | 1 | m | 0.40 |
| 3 | 선 | 방호벽 | 균열 | | 1.0 | 3.0 | 1 | m | 3.00 |
| 4 | 선 | 방호벽 | 균열부백태 | 0.2 | 1.0 | | 1 | m | 1.00 |
| 5 | 선 | 방호벽 | 균열부백태 | 0.2 | 0.5 | | 1 | m | 0.50 |
| 7 | 구 | 방호벽 | 고정대 부식 | | 4.0 | 0.1 | 1 | m | 0.40 |

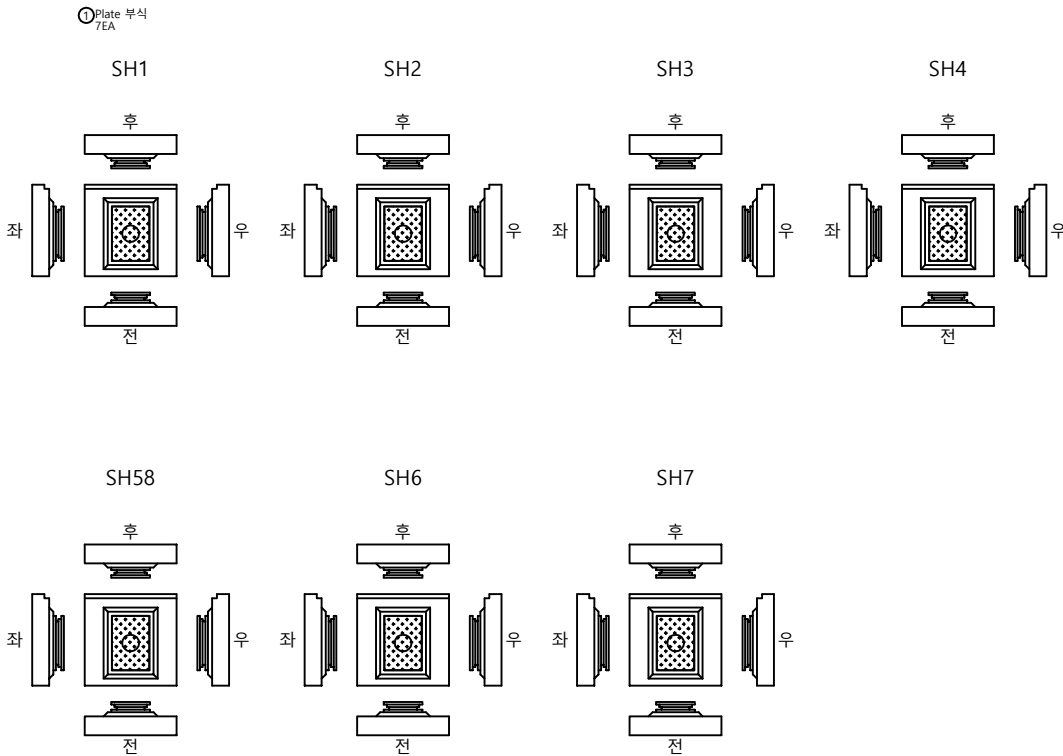
대라교(부산) 받침장치 A1

| 받침장치 | | | | | | | | | | |
|---|---|---|---|---|---|---|---|---|---|---|
| 1 | 구 | 교량받침 | 플레이트부식 | | | | 7 | EA | 7.00 | |

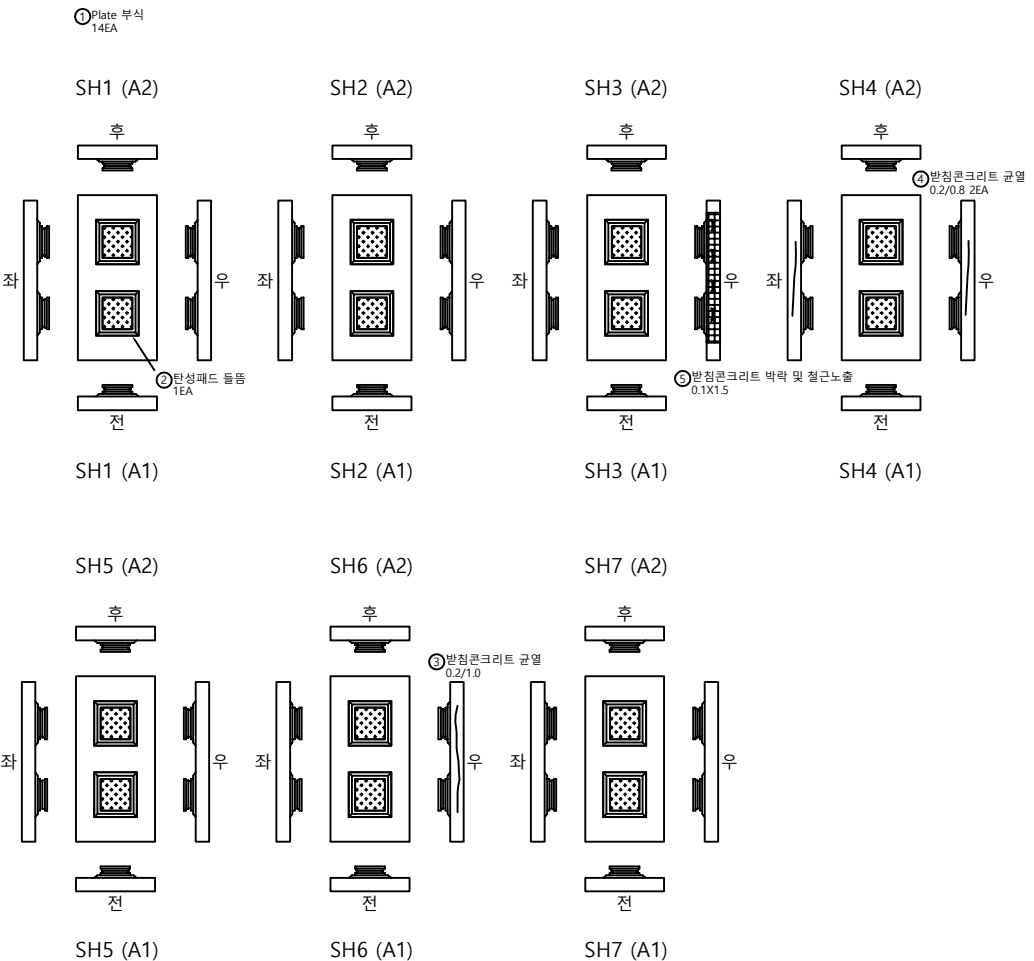
대라교(부산) 받침장치 P2

| 받침장치 | | | | | | | | | |
|---|---|---|---|---|---|---|---|---|---|
| 1 | 구 | 교량받침 | 플레이트 부식 | | | | 14 | EA | 14.00 |
| 3 | 구 | 교량받침 | 받침콘크리트 균열 | 0.2 | 1.0 | | 1 | m | 1.00 |
| 4 | 신 | 교량받침 | 받침콘크리트 균열 | 0.2 | 0.8 | | 2 | m | 1.60 |

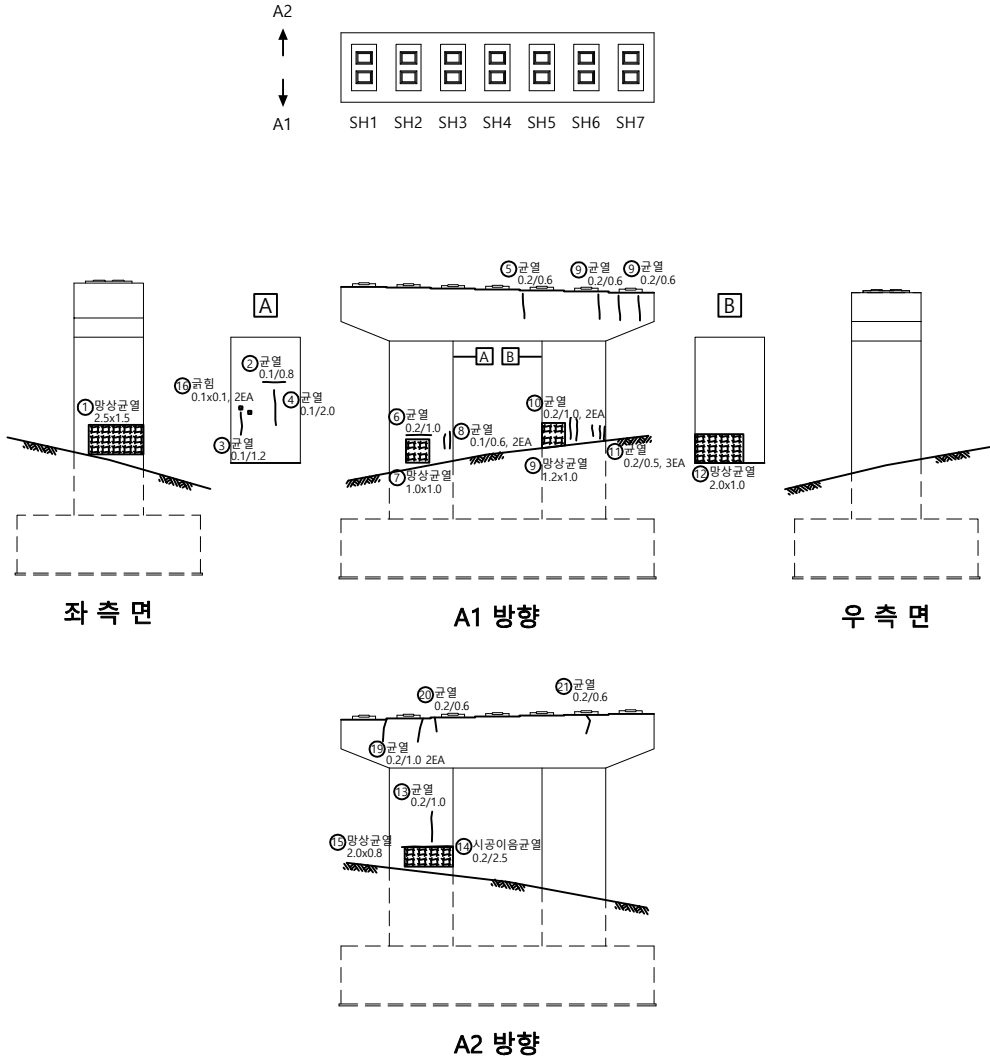
| 교각 | | | | | | | | | |
|---|---|---|---|---|---|---|---|---|---|
| 1 | 구 | 교각 | 망상균열 | 0.2 | 2.5 | 1.5 | 1 | m | 3.75 |
| 2 | 구 | 교각 | 균열 | 0.1 | 0.8 | | 1 | m | 0.80 |
| 3 | 구 | 교각 | 균열 | 0.1 | 1.2 | | 1 | m | 1.20 |
| 4 | 구 | 교각 | 균열 | 0.1 | 2.0 | | 1 | m | 2.00 |
| 5 | 구 | 교각 | 균열 | 0.2 | 0.6 | | 1 | m | 0.60 |
| 6 | 구 | 교각 | 균열 | 0.2 | 1.0 | | 1 | m | 1.00 |
| 7 | 구 | 교각 | 망상균열 | 0.2 | 1.0 | 1.0 | 1 | m | 1.00 |
| 8 | 구 | 교각 | 균열 | 0.1 | 0.6 | | 2 | m | 1.20 |
| 9 | 구 | 교각 | 망상균열 | 0.2 | 1.2 | 1.0 | 1 | m | 1.20 |
| 10 | 구 | 교각 | 균열 | 0.2 | 1.0 | | 2 | m | 2.00 |
| 11 | 구 | 교각 | 균열 | 0.2 | 0.5 | | 3 | m | 1.50 |
| 12 | 구 | 교각 | 망상균열 | 0.2 | 2.0 | 1.0 | 1 | m | 2.00 |
| 13 | 구 | 교각 | 균열 | 0.2 | 1.0 | | 1 | m | 1.00 |
| 14 | 구 | 교각 | 균열 | 0.2 | 2.5 | | 1 | m | 2.50 |
| 15 | 구 | 교각 | 망상균열 | 0.2 | 2.0 | 0.8 | 1 | m | 1.60 |
| 16 | 구 | 교각 | 균열 | | 0.1 | 0.1 | 2 | m | 0.02 |
| 17 | 구 | 교각 | 균열 | 0.1 | 1.0 | | 2 | m | 2.00 |
| 18 | 구 | 교각 | 균열 | 0.1 | 1.2 | | 1 | m | 1.20 |
| 19 | 선 | 교각 | 균열 | 0.2 | 1.0 | | 2 | m | 2.00 |
| 20 | 선 | 교각 | 균열 | 0.2 | 0.6 | | 1 | m | 0.60 |
| 21 | 선 | 교각 | 균열 | 0.2 | 0.6 | | 1 | m | 0.60 |

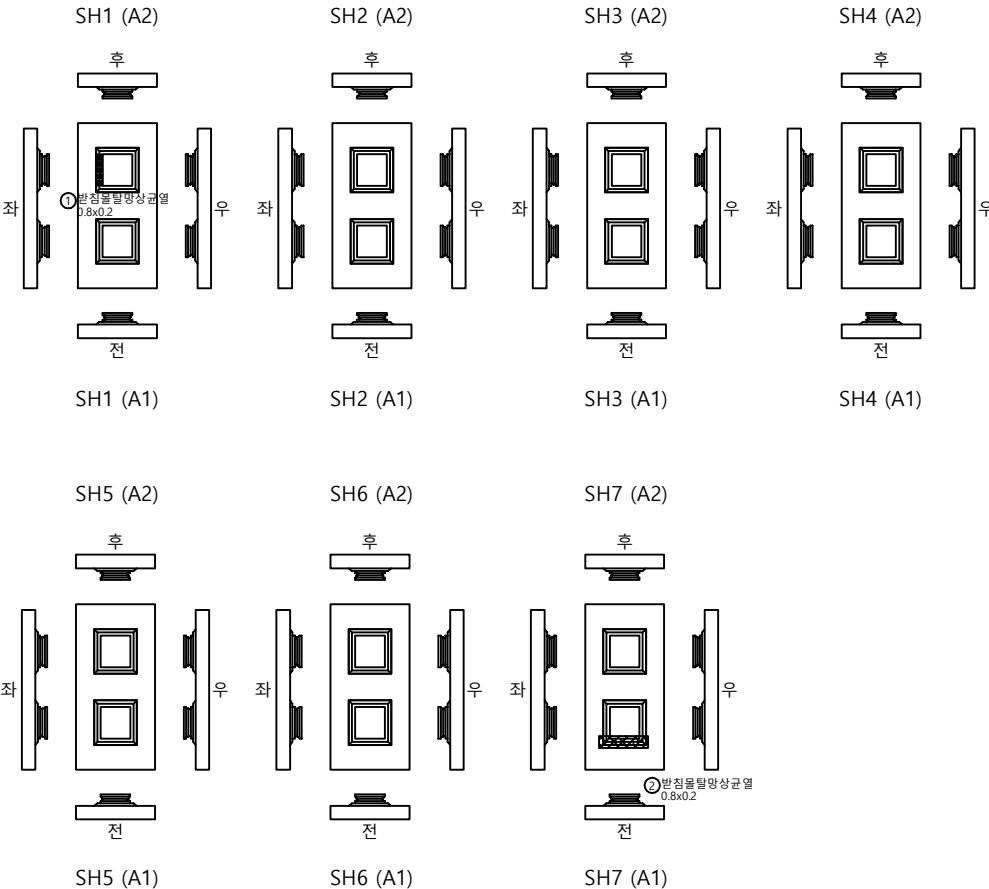
대라교(부산) 받침장치 P7

| 받침장치 | | | | | | | | | | |
|---|---|---|---|---|---|---|---|---|---|---|
| 1 | 구 | 교량받침 | 받침물탈 망상균열 | 0.1 | 0.8 | 0.2 | 1 | m <sup>2</sup> | 0.16 | |
| 2 | 신 | 교량받침 | 받침물탈 망상균열 | 0.1 | 0.8 | 0.2 | 1 | m <sup>2</sup> | 0.16 | |

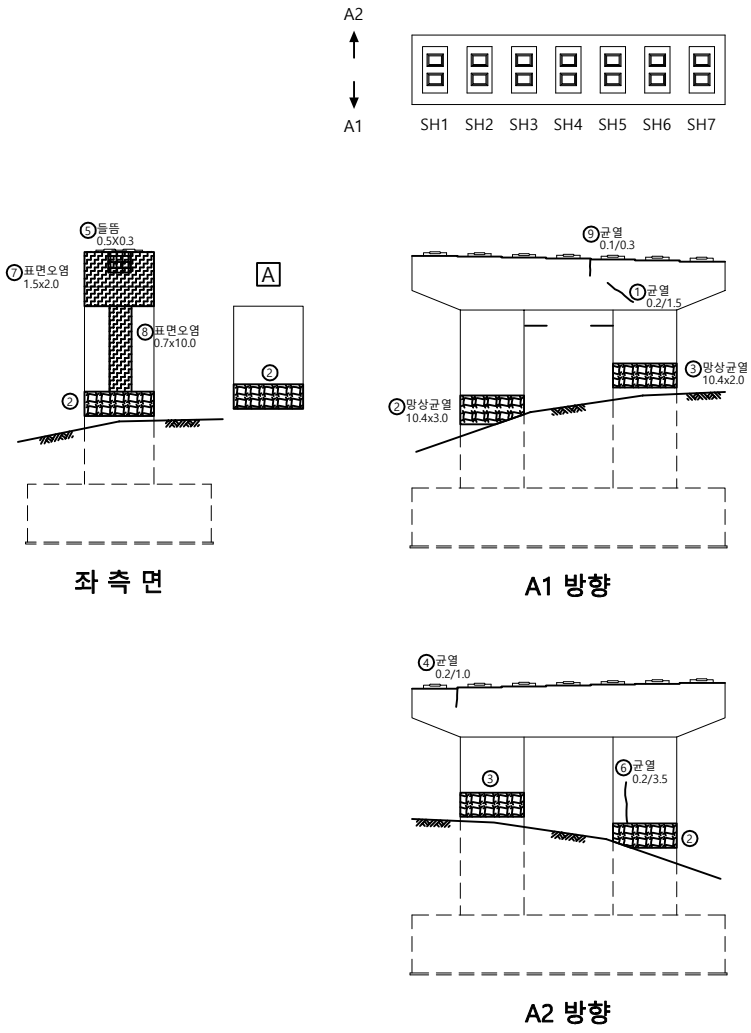
| 교각 | | | | | | | | | | |
|---|---|---|---|---|---|---|---|---|---|---|
| P8 | | | | | | | | | | |

| 교각 | | | | | | | | | | |
|---|---|---|---|---|---|---|---|---|---|---|
| 1 | 구 | 교각 | 균열 | 0.2 | 1.5 | | 1 | m | 1.50 | |
| 2 | 구 | 교각 | 맹상균열 | 0.2 | 10.4 | 3.0 | 1 | m <sup>2</sup> | 31.20 | |
| 3 | 구 | 교각 | 맹상균열 | 0.2 | 10.4 | 2.0 | 1 | m <sup>2</sup> | 20.80 | |
| 4 | 신 | 교각 | 균열 | 0.2 | 10.0 | | 1 | m | 10.00 | |
| 6 | 구 | 교각 | 균열 | 0.2 | 3.5 | | 1 | m | 3.50 | |
| 9 | 구 | 교각 | 균열 | 0.1 | 0.3 | | 1 | m | 0.30 | |

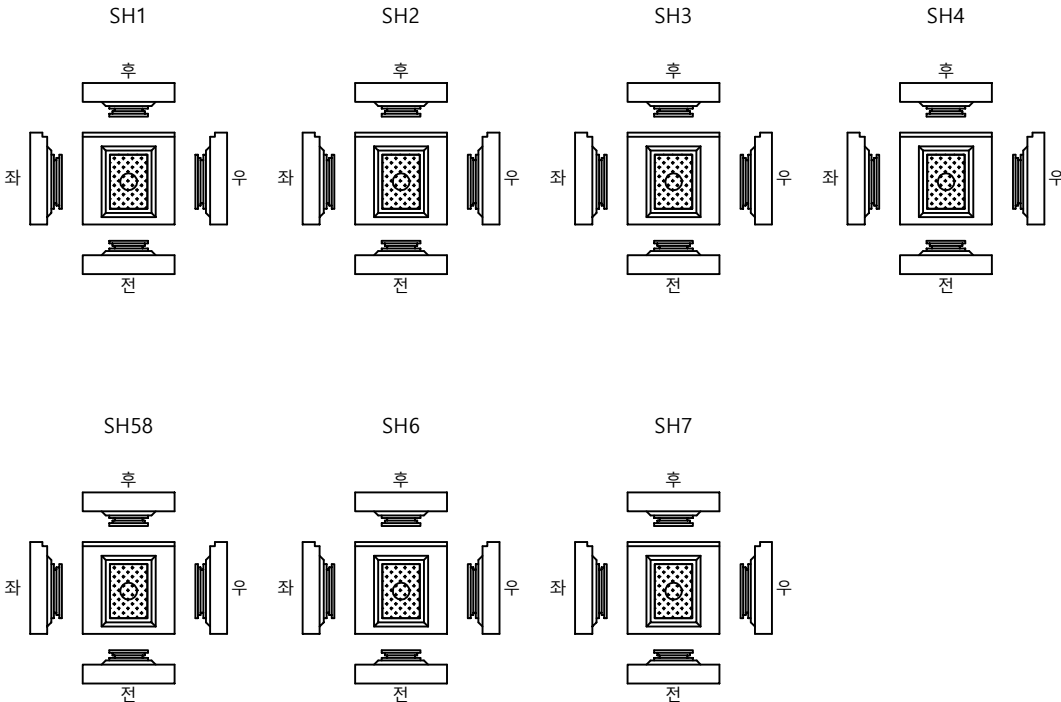
대라교(부산) 받침장치 A2

①플레이트 부식  
7EA
