# 1. 교 면 포 장

대라교(울산) 교면포장 S1

| 용역명 | | 2024년 부산울산선 구조물 정밀안전진단 및 성능평가 용역 | | | |

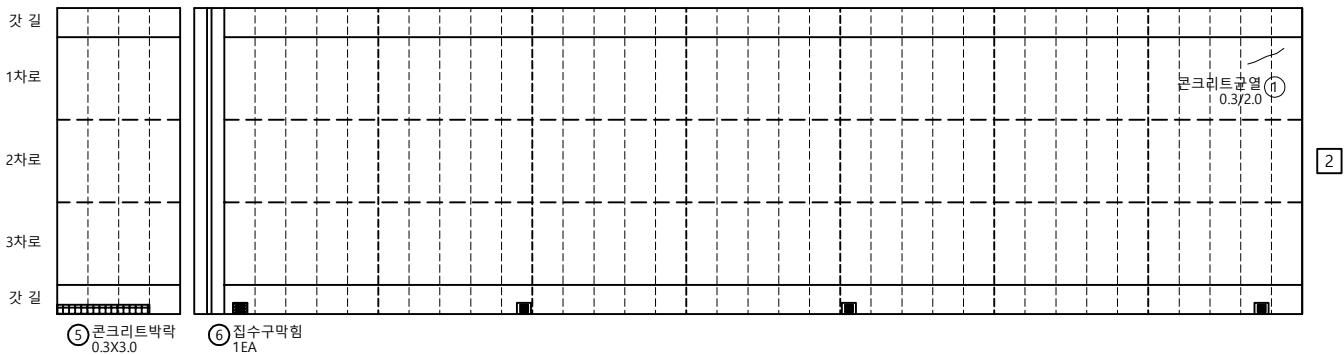
| 교면포장 | | | | | | | | | |
|---|---|---|---|---|---|---|---|---|---|
| 1 | 구 | 교면포장 | 모래균열 | 0.3 | 2.0 | | 1 | m | 2.00 |
| 2 | 구 | 방호벽 | 균열 | 0.2 | 1.0 | | 2 | m | 2.00 |
| 3 | 구 | 방호벽 | 균열 | 0.3 | 4.5 | | 1 | m | 4.50 |
| 4 | 구 | 방호벽 | 균열 | 0.3 | 10.0 | | 1 | m | 10.00 |
| 5 | 구 | 교면포장 | 박락 | | 3.0 | 0.3 | 1 | m <sup>2</sup> | 0.90 |
| 6 | 구 | 교면포장 | 집수구 막힘 | | | | 1 | EA | 1.00 |

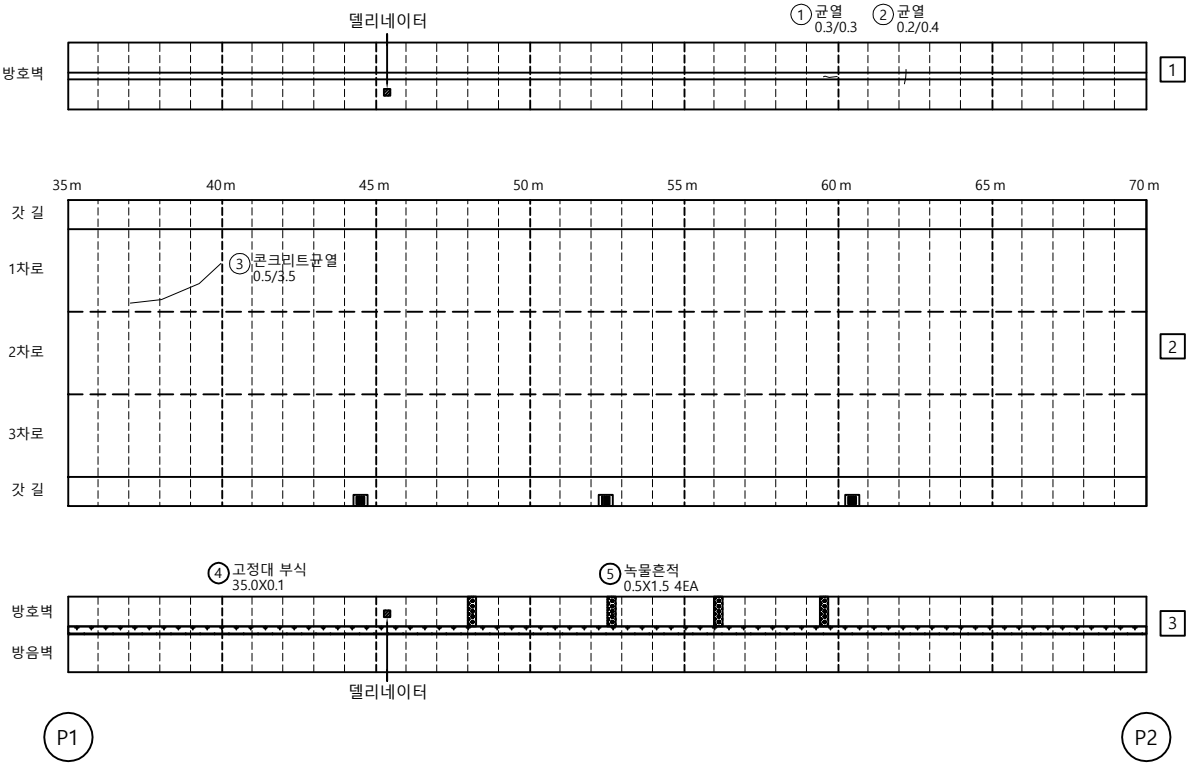
대라교(울산) 교면포장 S2

| 번호 | 신/구 | 부재명 | 손 상 현 황 | 손 상 규 모 | | | | | 비고 |
|---|---|---|---|---|---|---|---|---|---|
| 1 | 구 | 방호벽 | 균열 | 0.3 | 0.3 | | 1 | m | 0.30 |
| 2 | 구 | 방호벽 | 균열 | 0.2 | 0.4 | | 1 | m | 0.40 |
| 3 | 구 | 교면포장 | 포장균열 | 0.5 | 3.5 | | 1 | m | 3.50 |
| 4 | 신 | 방호벽 | 고정대 부식 | | 35.0 | 0.1 | 1 | m | 3.50 |
| 5 | 신 | 방호벽 | 녹물흔적 | | 0.5 | 1.5 | 4 | m | 3.00 |

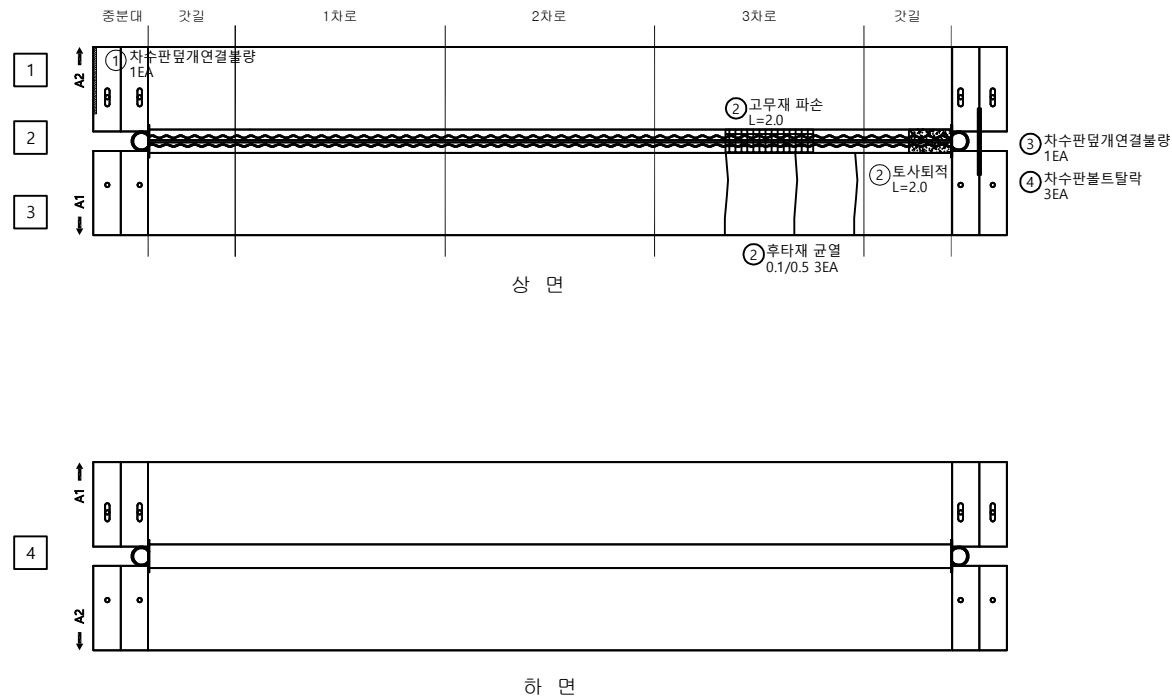
대라교(울산) 신축이음 A1

| 신축이음 | | | | | | | | | |
|---|---|---|---|---|---|---|---|---|---|
| 6 | 신 | 신축이음 | 후타재 균열 | 0.1 | 0.5 | | 3 | m | 1.50 |

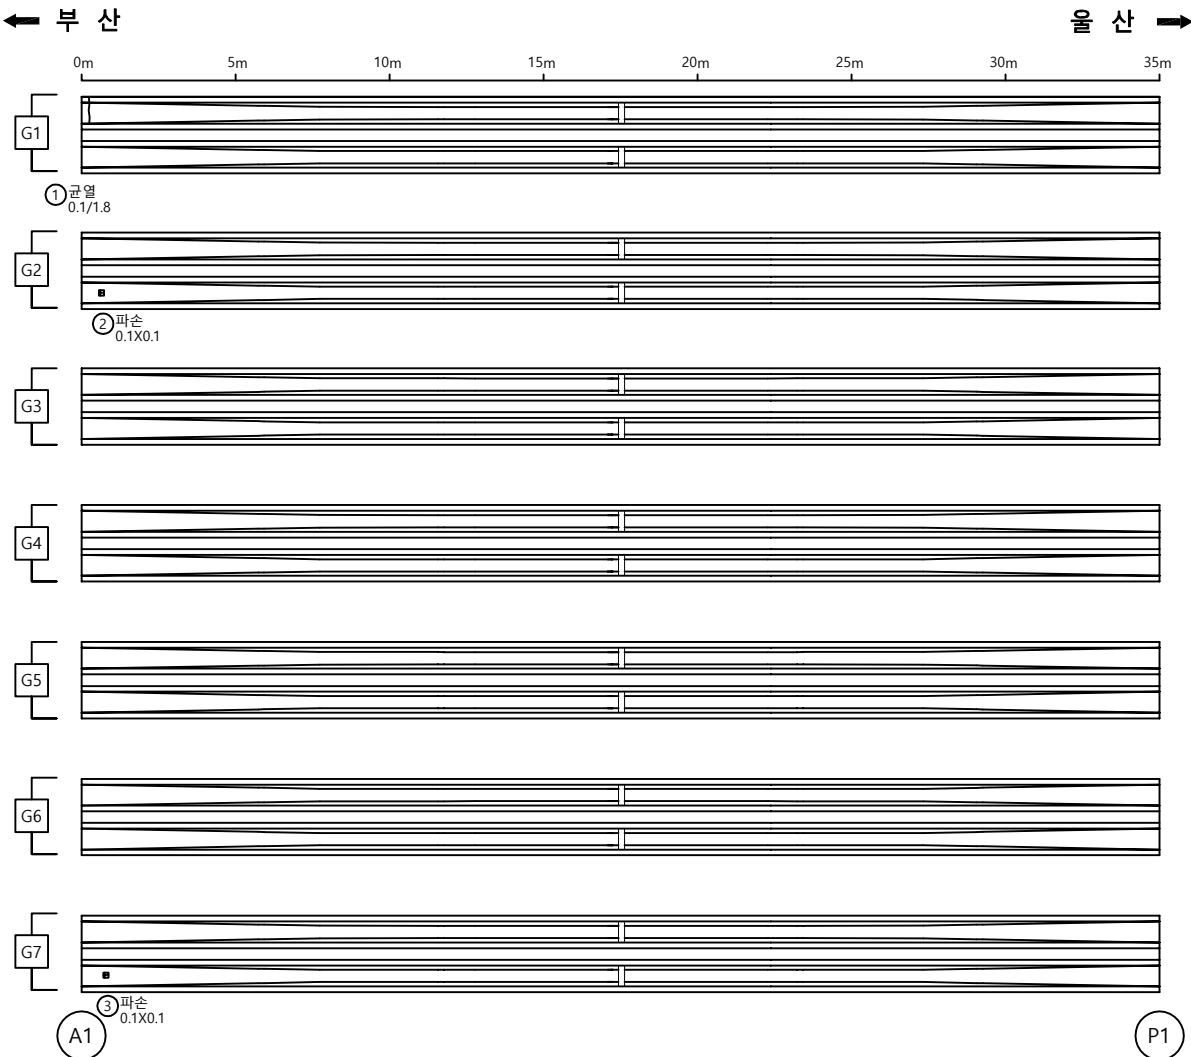
대라교(울산) 거더 S1

| 거더 | | | | | | | | | | |
|---|---|---|---|---|---|---|---|---|---|---|
| 1 | 구 | 거더 | 균열 | 0.1 | 1.8 | | 1 | m | 1.80 | |

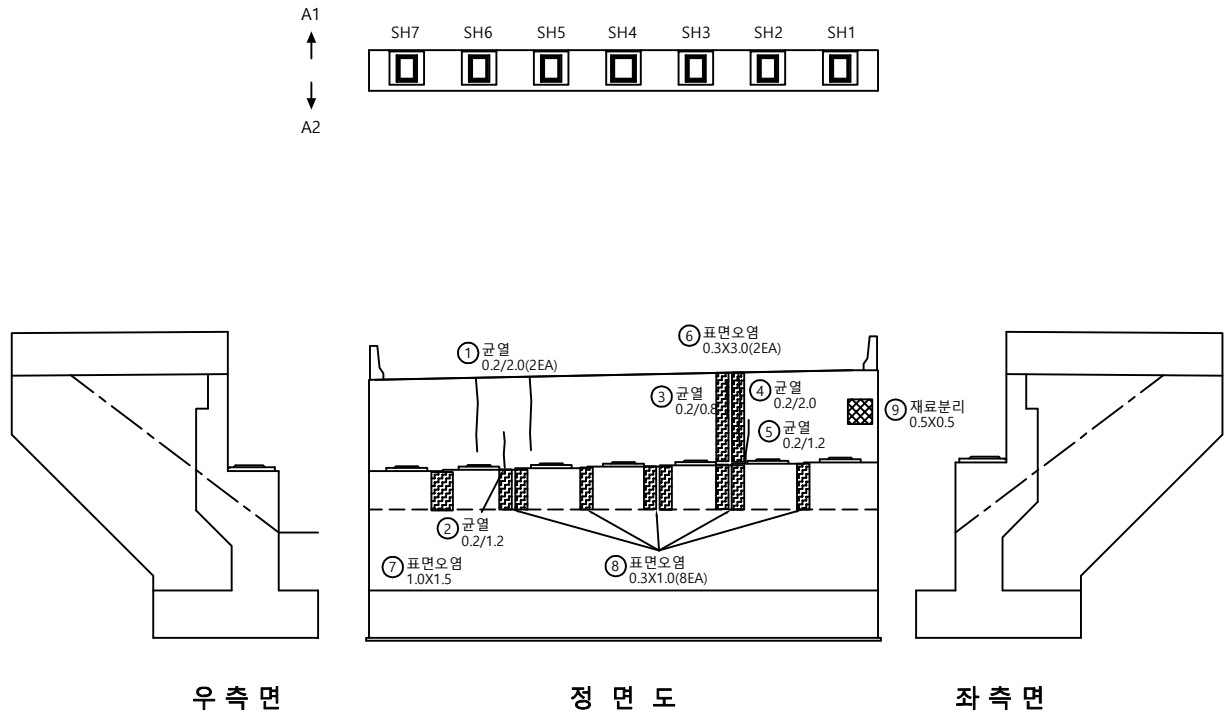
대라교(울산) 교대 A1

| 교대 | | | | | | | | | | |
|---|---|---|---|---|---|---|---|---|---|---|
| 1 | 구 | 교대 | 균열 | 0.2 | 2.0 | | 2 | m | 4.00 | |
| 2 | 구 | 교대 | 균열 | 0.2 | 1.2 | | 1 | m | 1.20 | |
| 3 | 구 | 교대 | 균열 | 0.2 | 0.8 | | 1 | m | 0.80 | |
| 4 | 구 | 교대 | 균열 | 0.2 | 2.0 | | 1 | m | 2.00 | |
| 5 | 구 | 교대 | 균열 | 0.2 | 1.2 | | 1 | m | 1.20 | |

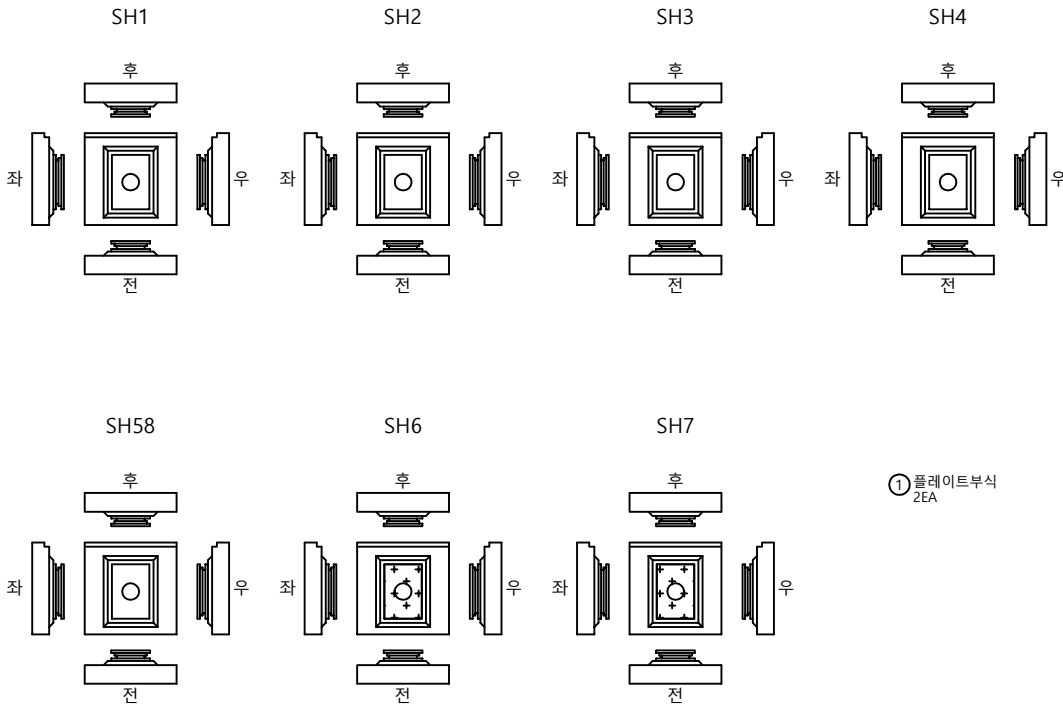
대라교(울산) 받침장치 A1

| 받침장치 | | | | | | | | |
|---|---|---|---|---|---|---|---|---|
| 1 | 신 | 교량받침 | 플레이트 부식 | | | | 2 EA | 2.00 |

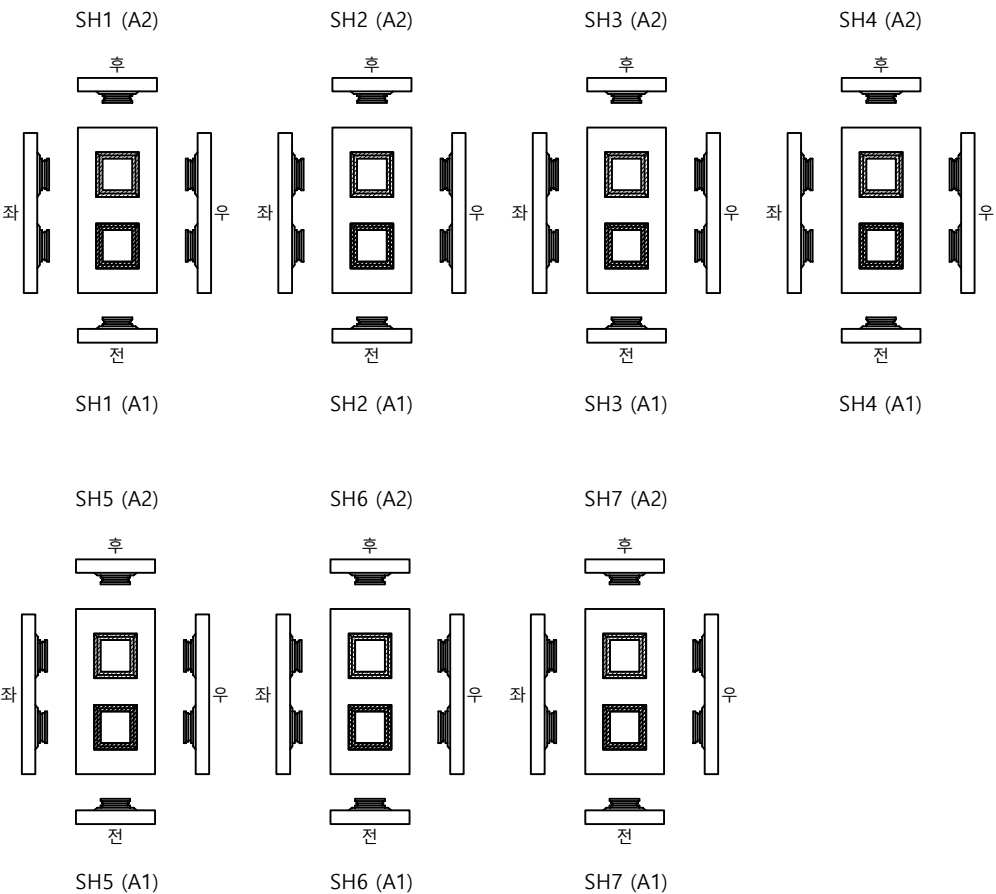
대라교(울산) 받침장치 P2

① 받침본체 밀림  
14EA

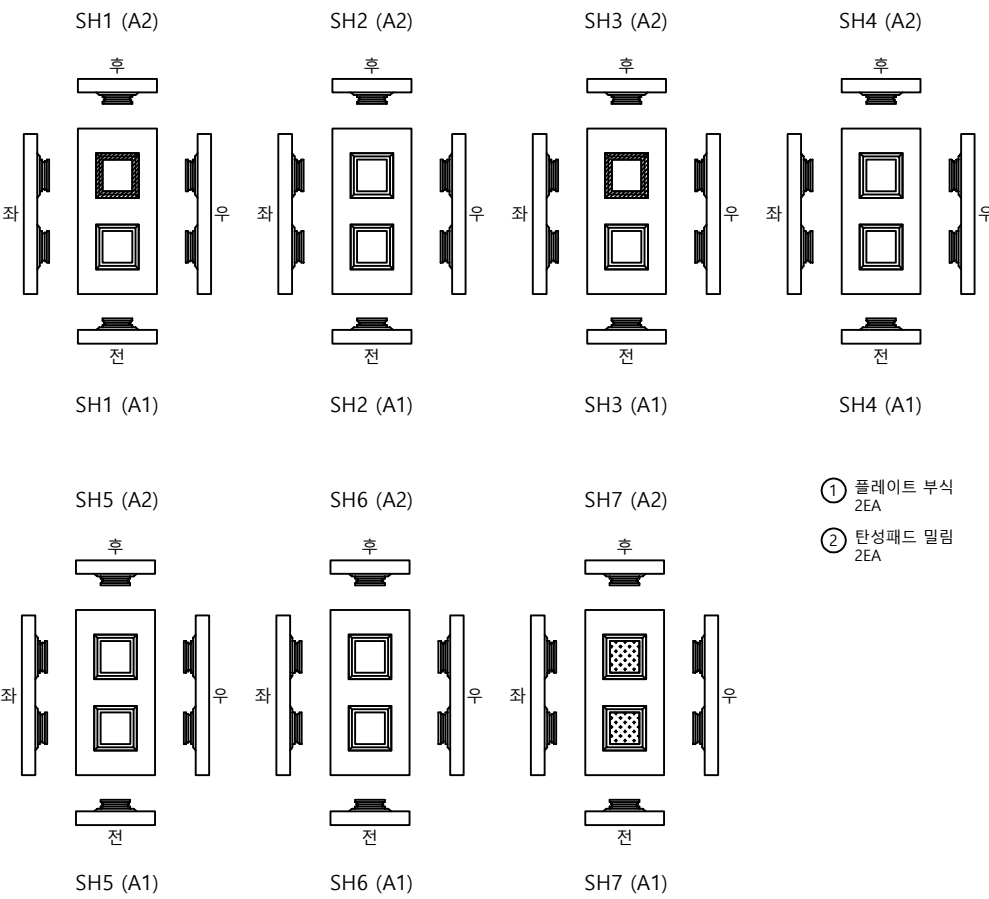
대라교(울산) 받침장치 P3

| 받침장치 | | | | | | | | | |
|---|---|---|---|---|---|---|---|---|---|
| 1 | 구 | 교량받침 | 플레이트 부식 | | | | 2 | EA | 2.00 |

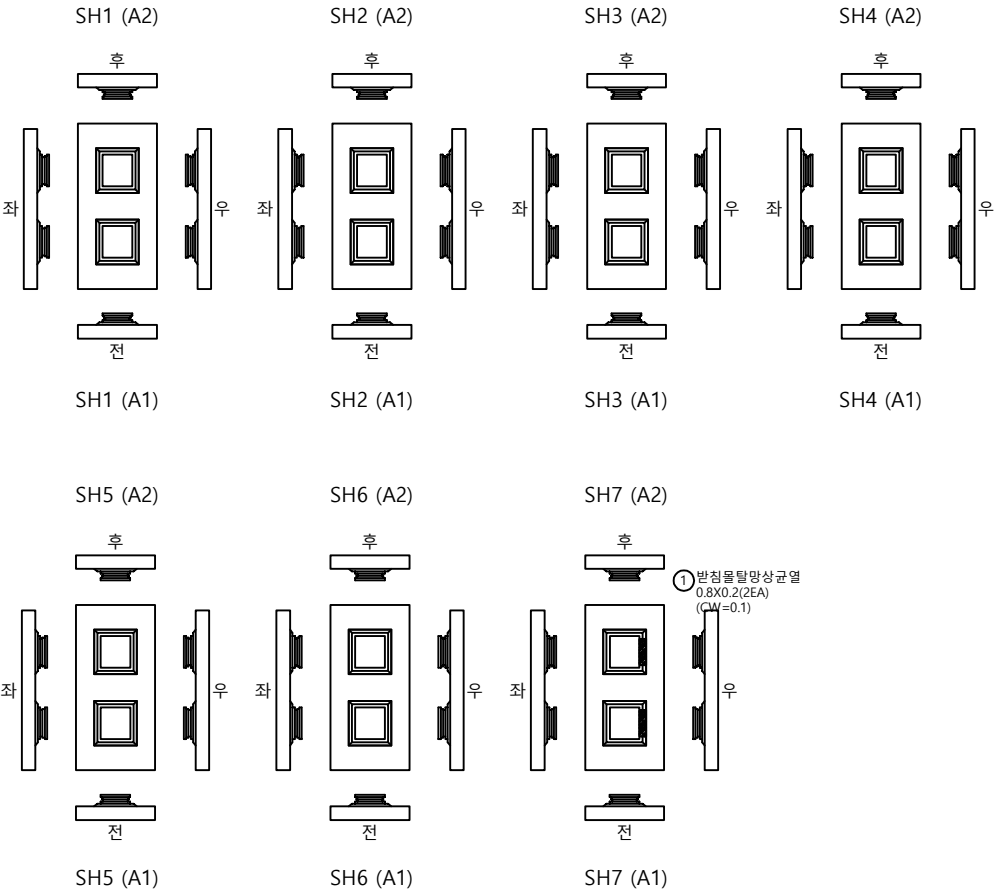
대라교(울산) 받침장치 P4

| 받침장치 | | | | | | | | | |
|---|---|---|---|---|---|---|---|---|---|
| 1 | 구 | 교량받침 | 받침물탈망상균열 | 0.1 | 0.8 | 0.2 | 2 | m <sup>2</sup> | 0.32 |

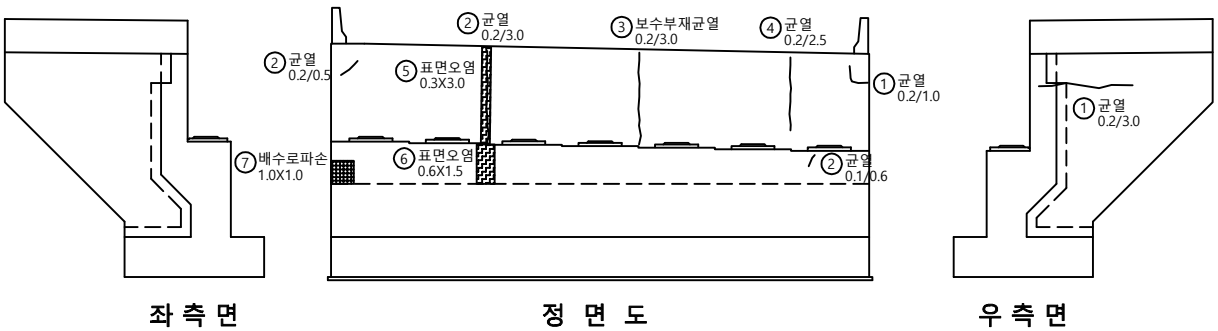
대라교(울산) 교대 A2

| 교대 | | | | | | | | | |
|---|---|---|---|---|---|---|---|---|---|
| 1 | 구 | 교대 | 균열 | 0.2 | 1.0 | | 1 | m | 1.00 |
| 2 | 구 | 교대 | 균열 | 0.2 | 3.0 | | 1 | m | 3.00 |
| 3 | 구 | 교대 | 보수부재균열 | 0.2 | 3.0 | | 1 | m | 3.00 |
| 4 | 구 | 교대 | 균열 | 0.2 | 2.5 | | 1 | m | 2.50 |
| 8 | 신 | 교대 | 균열 | 0.2 | 0.5 | | 1 | m | 0.50 |
| 9 | 신 | 교대 | 균열 | 0.1 | 0.6 | | 1 | m | 0.60 |
| 10 | 신 | 교대 | 균열 | 0.2 | 3.0 | | 1 | m | 3.00 |
