# 1. 교 면 포 장

용소교(울산) 교면포장 S1

| 용역명 | | 2024년 부산울산선 구조물 정밀안전진단 및 성능평가 용역 | | | |

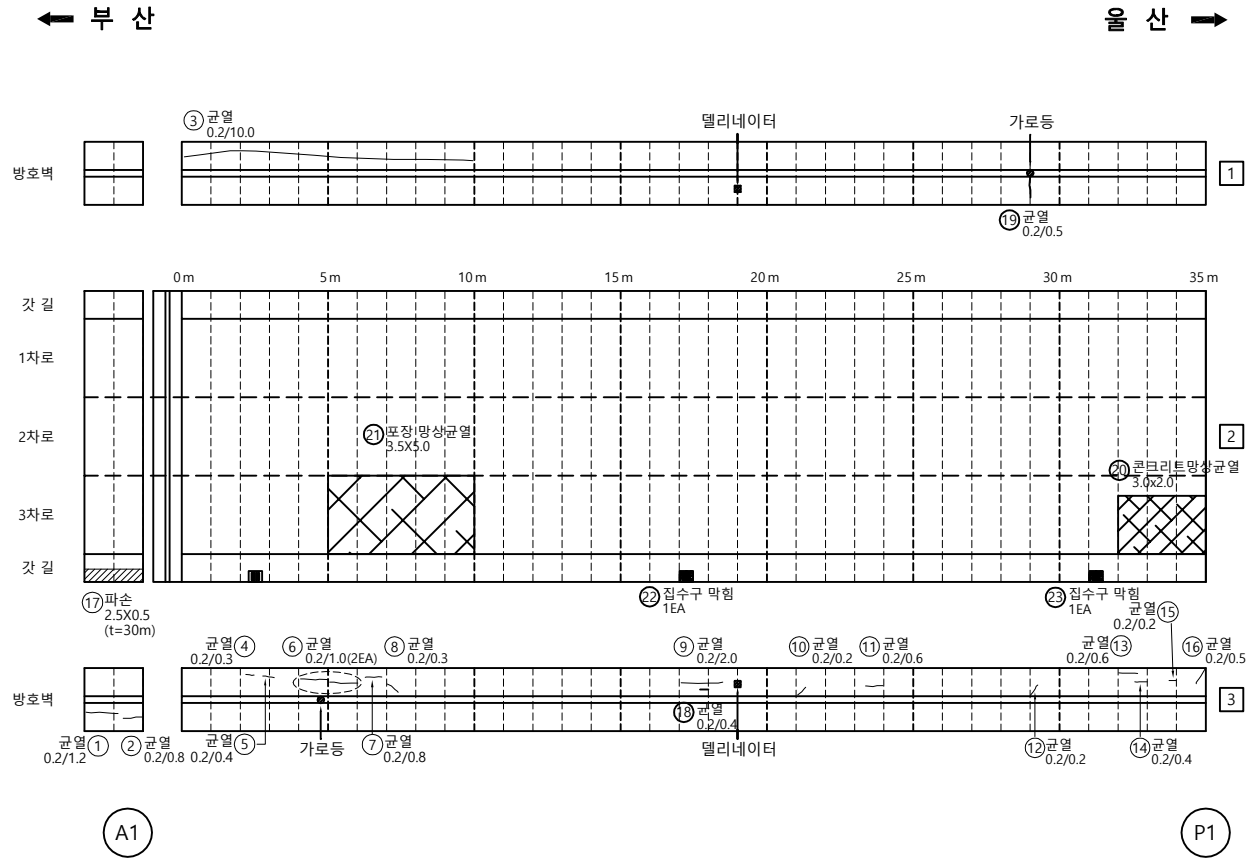
| 교면포장 | | | | | | | | | | |
|---|---|---|---|---|---|---|---|---|---|---|
| 17 | 구 | 교면포장 | 포장파손 | | 2.5 | 0.5 | 1 | m² | 1.25 | |
| 20 | 구 | 교면포장 | 포장 망상균열 | | 2.0 | 3.0 | 1 | m² | 6.00 | |
| 21 | 신 | 교면포장 | 포장 망상균열 | | 3.5 | 5.0 | 1 | m² | 17.50 | |
| 22 | 신 | 배수시설 | 검수구 막힘 | | | | 1 | EA | 1.00 | |

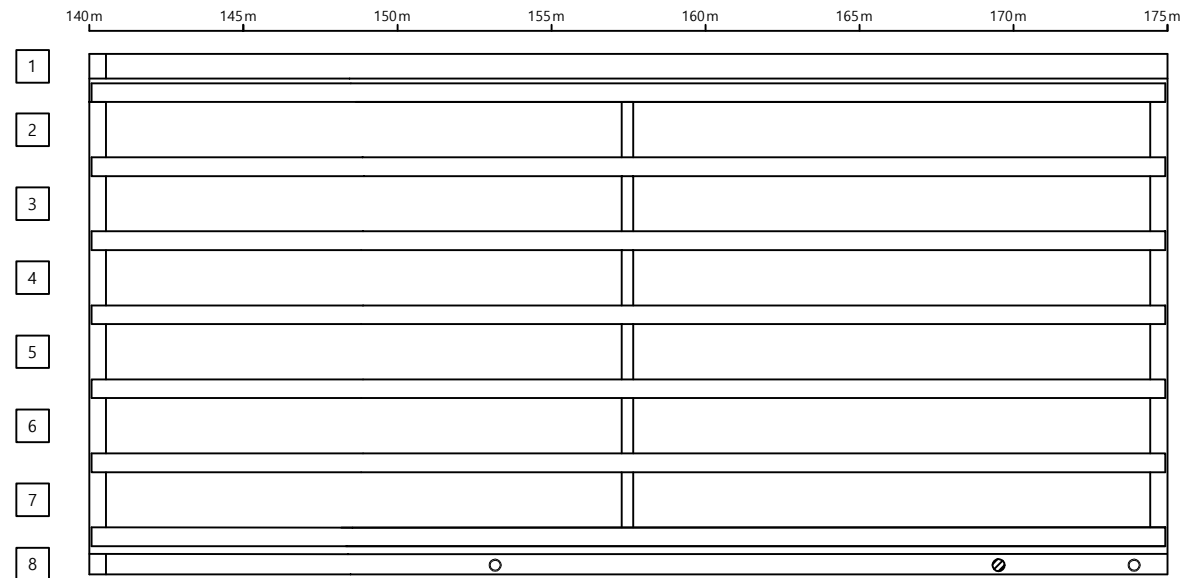
① 행거로이드 탈락  
1EA

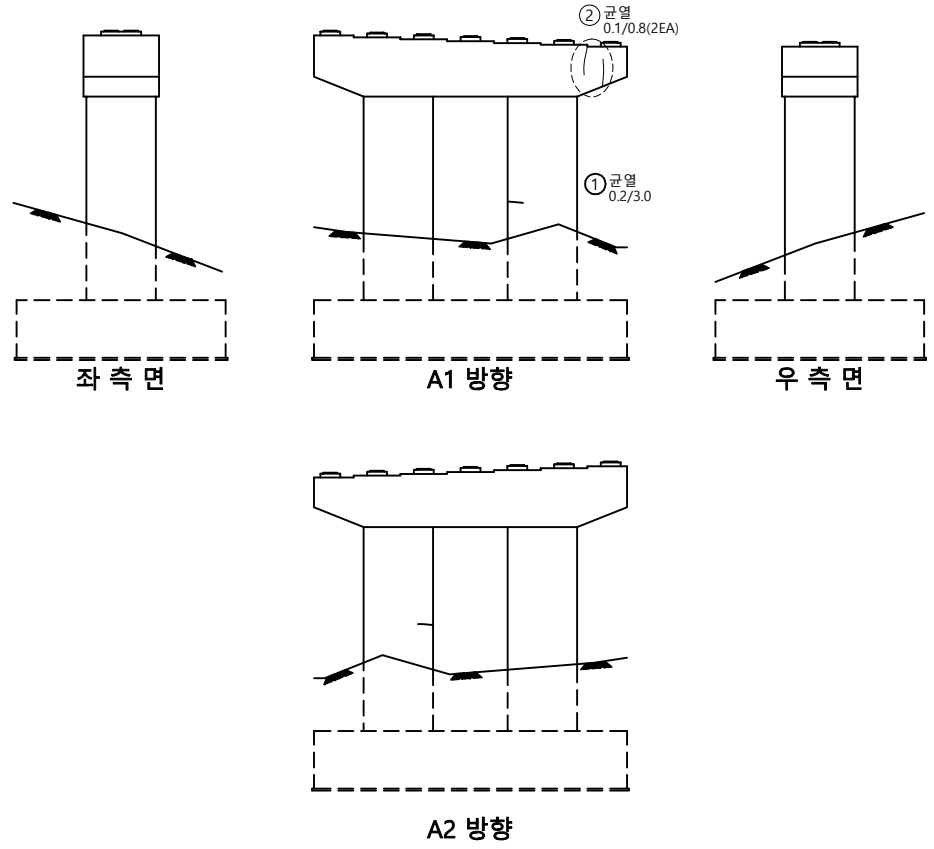
| 교각 | | | | | | | | | | |
|---|---|---|---|---|---|---|---|---|---|---|
| P2 | | | | | | | | | | |

| 교각 | | | | | | | | | | |
|---|---|---|---|---|---|---|---|---|---|---|
| 1 | 구 | 교각 | 균열 | 0.2 | 3.0 | | 1 | m | 3.00 | |
| 2 | 구 | 교각 | 균열 | 0.1 | 0.8 | | 2 | m | 1.60 | |

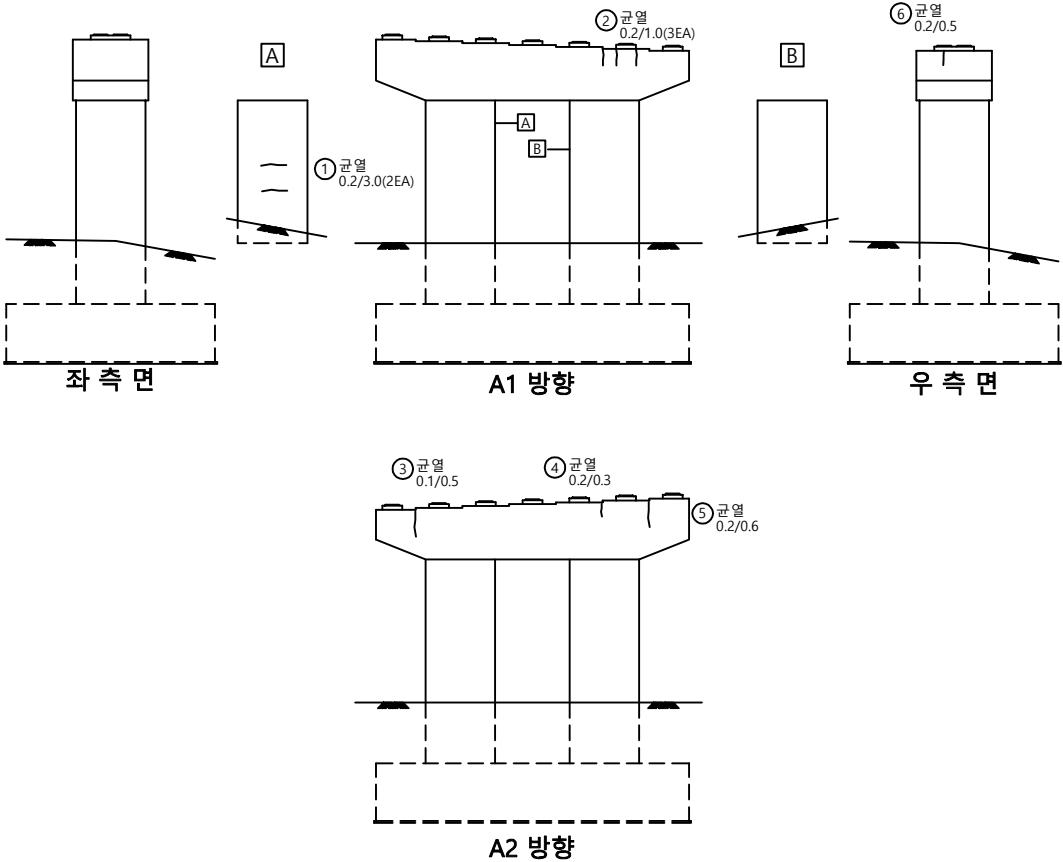
| 교각 | | | | | | | | | |
|---|---|---|---|---|---|---|---|---|---|
| P4 | | | | | | | | | |

| 교각 | | | | | | | | | |
|---|---|---|---|---|---|---|---|---|---|
| 1 | 구 | 교각 | 균열 | 0.2 | 3.0 | | 2 | m | 6.00 |
| 2 | 구 | 교각 | 균열 | 0.2 | 1.0 | | 3 | m | 3.00 |
| 3 | 구 | 교각 | 균열 | 0.1 | 0.5 | | 1 | m | 0.50 |
| 4 | 구 | 교각 | 균열 | 0.2 | 0.3 | | 1 | m | 0.30 |
| 5 | 구 | 교각 | 균열 | 0.2 | 0.6 | | 1 | m | 0.60 |
| 6 | 신 | 교각 | 균열 | 0.2 | 0.5 | | 1 | m | 0.50 |

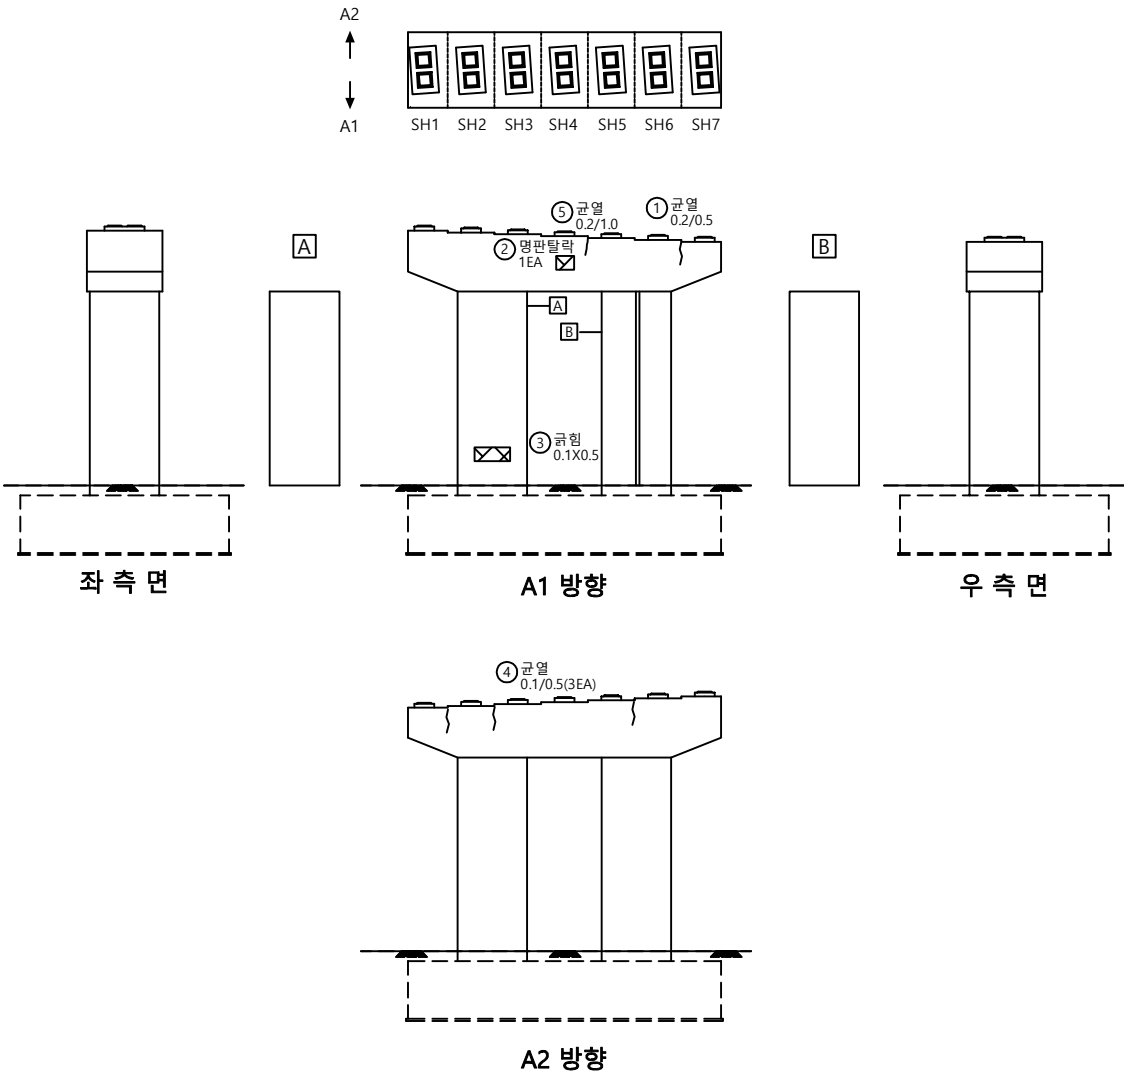
| 교각 | | | | | | | | | |
|---|---|---|---|---|---|---|---|---|---|
| P5 | | | | | | | | | |

| 교각 | | | | | | | | | |
|---|---|---|---|---|---|---|---|---|---|
| 1 | 구 | 교각 | 균열 | 0.2 | 0.5 | | 1 | m | 0.50 |
| 3 | 구 | 교각 | 균열 | | 0.1 | 0.5 | 1 | m | 0.05 |
| 4 | 구 | 교각 | 균열 | 0.1 | 0.5 | | 3 | m | 1.50 |
| 5 | 신 | 교각 | 균열 | 0.2 | 1.0 | | 1 | m | 1.00 |

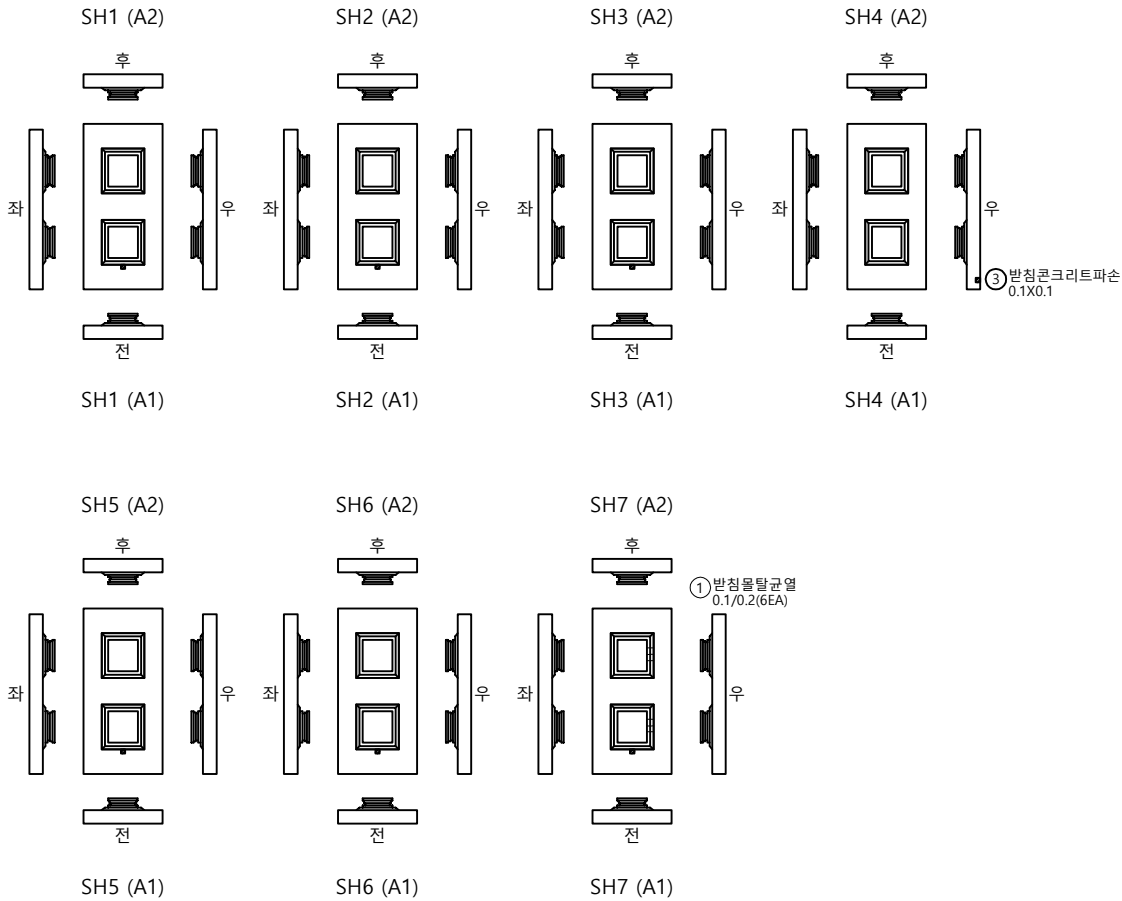
② 스토퍼밀착  
6EA

| 번호 | 선/구 | 부재명 | 손 상 현 상 | 손 상 규 모 | | | | | | 비고 |
|---|---|---|---|---|---|---|---|---|---|---|
| 1 | 구 | 교량받침 | 받침물탈 균열 | 0.1 | 0.2 | | 6 | m | 1.20 | |

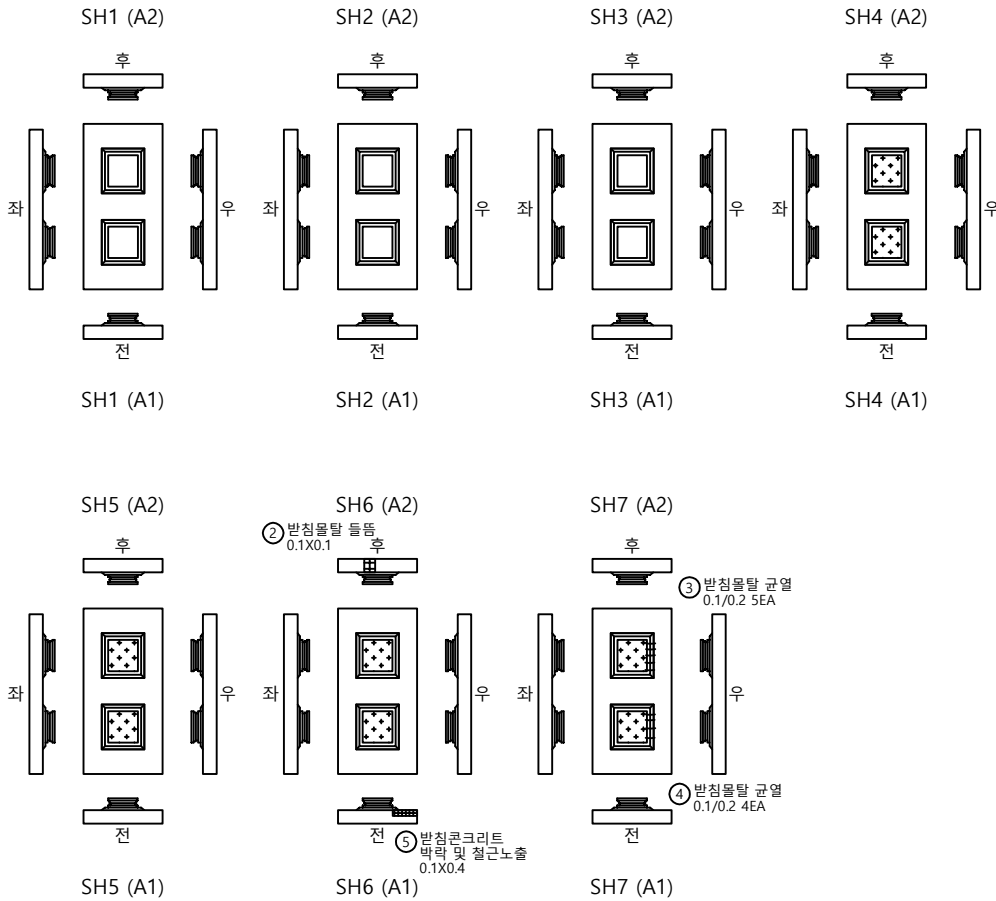
용소교(울산) 받침장치 P8

① 플레이트 부식  
8EA

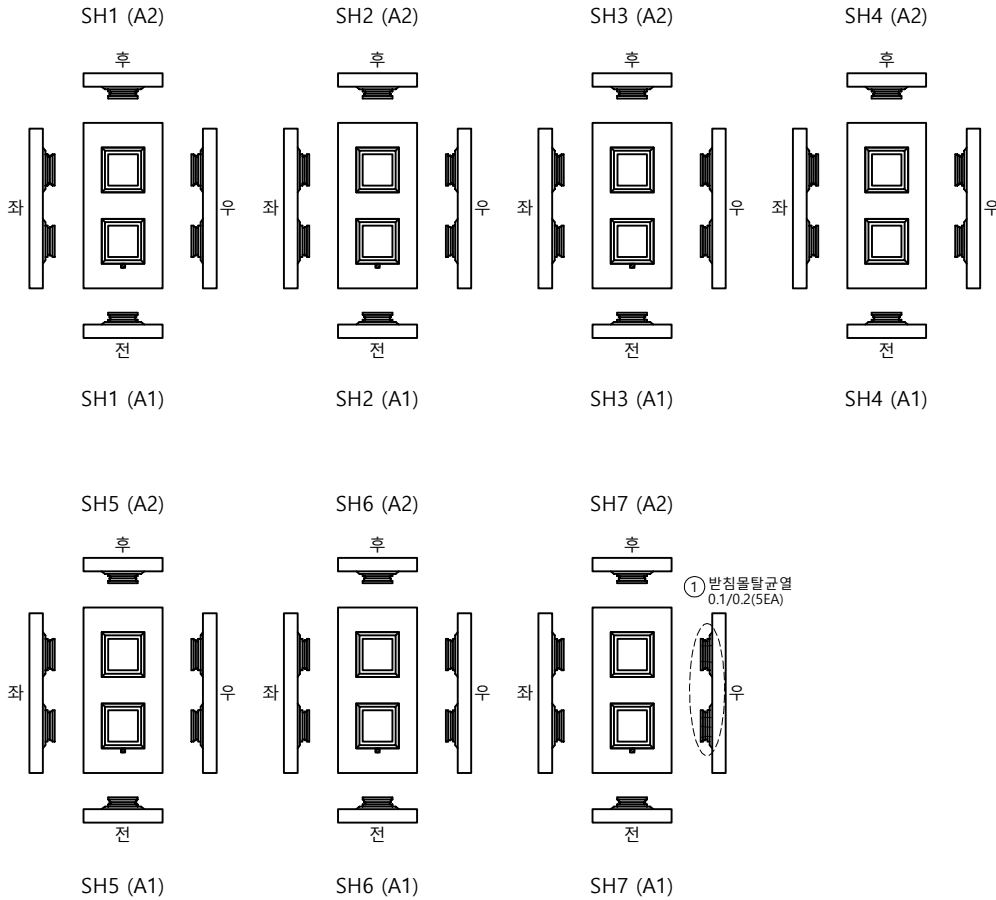
② 스토퍼밀착  
6EA

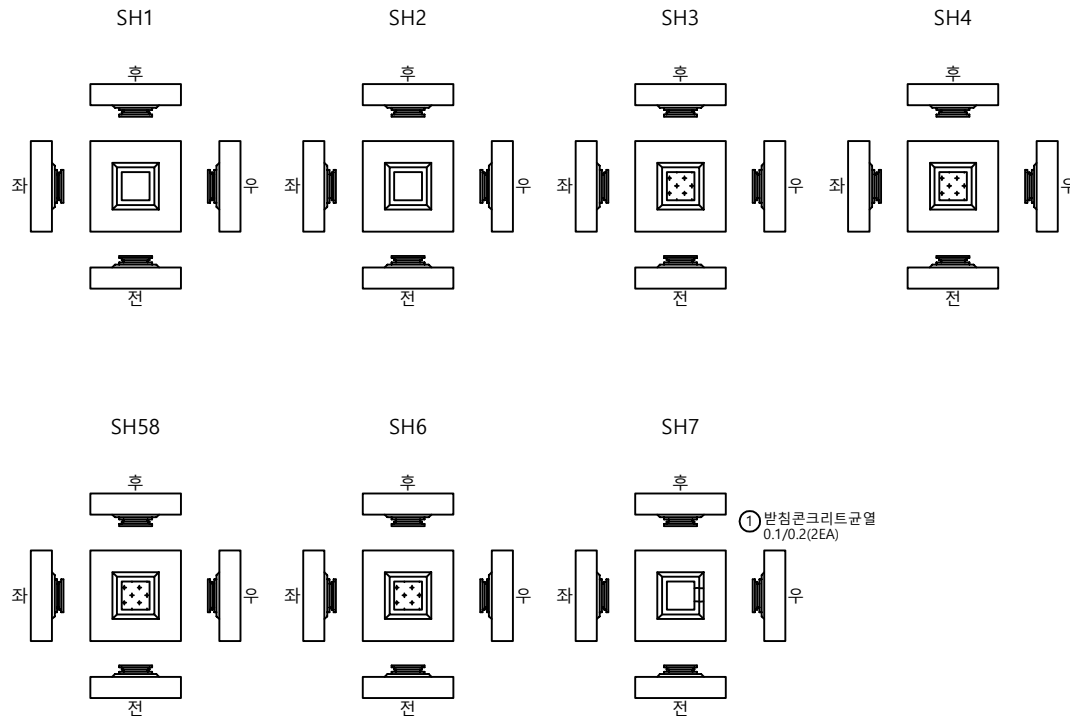
용소교(울산) 받침장치 A2

② 플레이트부식  
4EA
