# 1. 교 면 포 장

# 일광IC교(부산) 교면포장 S1

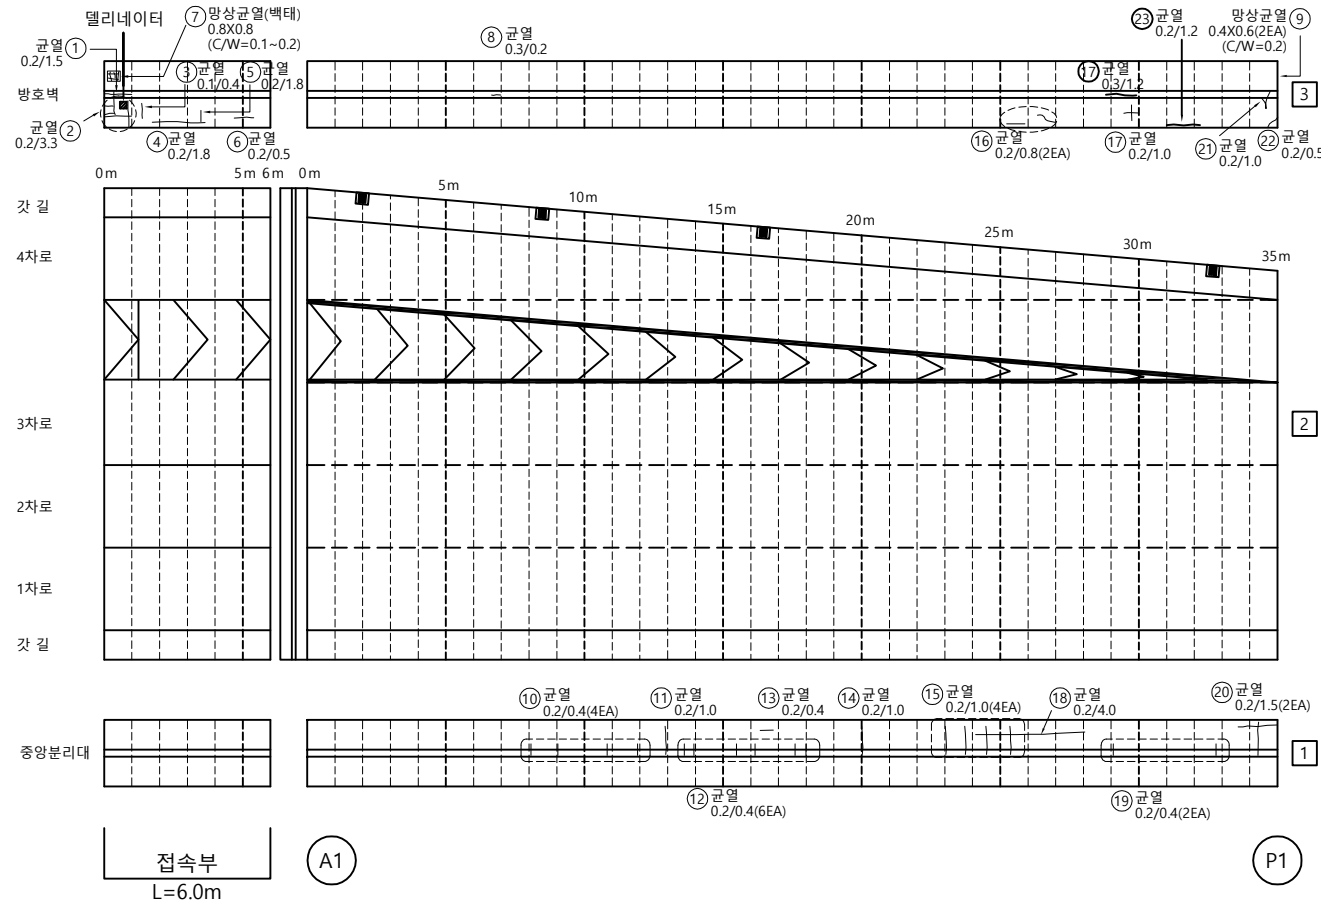
| 번호 | 신/구 | 무재형 | 손 상 현 황 | 손 상 규 모 | | | | | 비고 |
|---|---|---|---|---|---|---|---|---|---|
| 1 | 구 | 방호벽 | 균열 | 0.2 | 1.5 | | 1 | m | 1.50 |
| 2 | 구 | 방호벽 | 균열 | 0.2 | 3.3 | | 1 | m | 3.30 |
| 7 | 구 | 방호벽 | 망상균열 및 백태 | | 0.8 | 0.8 | 1 | m | 0.64 |
| 8 | 구 | 방호벽 | 균열(0.3mm이상) | 0.3 | 0.2 | | 1 | m | 0.20 |
| 24 | 신 | 방호벽 | 균열(0.3mm이상) | 0.3 | 1.2 | | 1 | m | 1.20 |

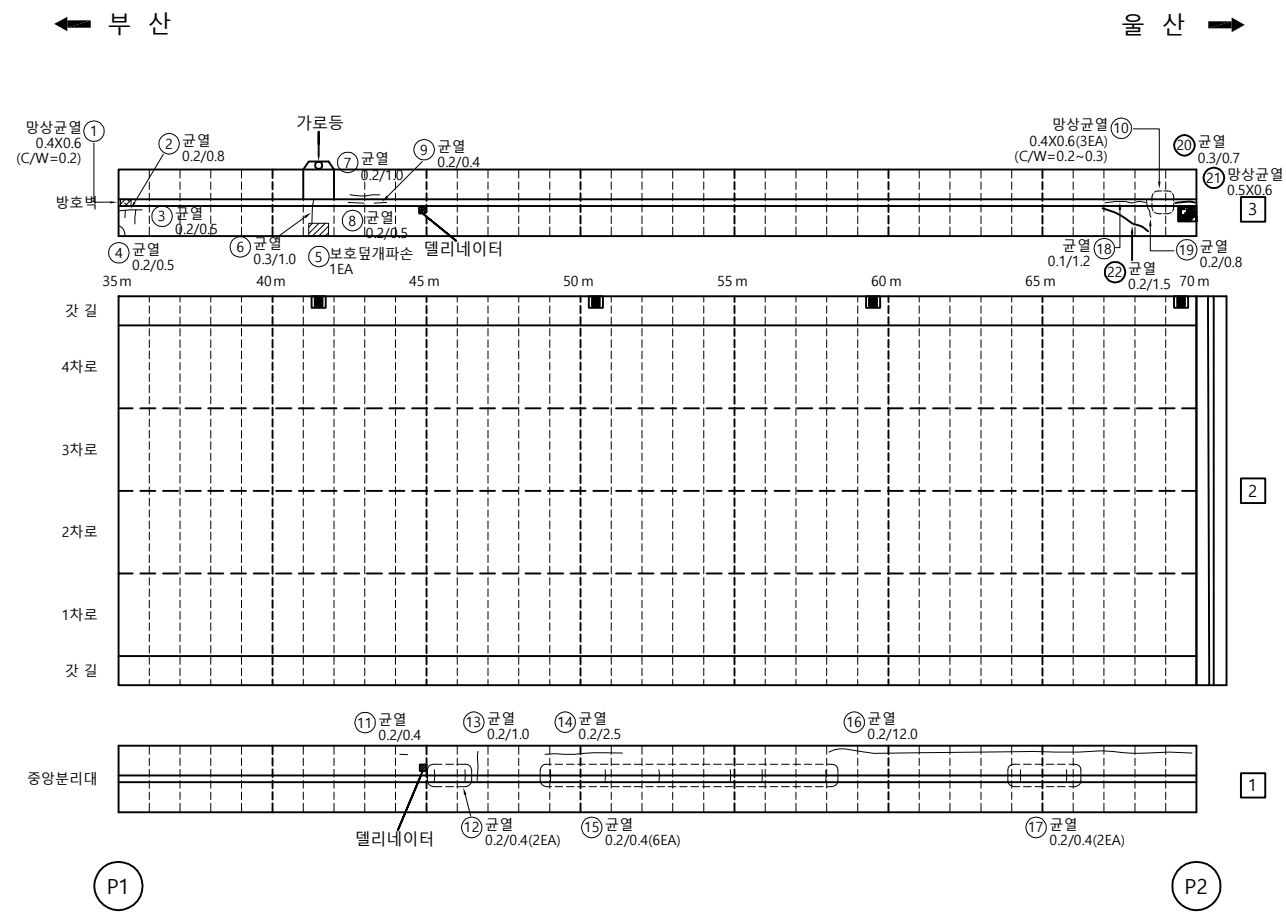
일광IC교(부산) 교면포장 S2

| 교면포장 S2 | | | | | | | | | |
|---|---|---|---|---|---|---|---|---|---|
| 1 | 구 | 방호벽 | 망상균열 | 0.2 | 0.4 | 0.6 | 1 | m | 0.24 |
| 6 | 구 | 방호벽 | 균열(0.3mm이상) | 0.3 | 1.0 | | 1 | m | 1.00 |
| 10 | 구 | 방호벽 | 망상균열 | 0.3 | 0.4 | 0.6 | 3 | m | 0.72 |
| 16 | 구 | 방호벽 | 균열 | 0.2 | 12.0 | | 1 | m | 12.00 |

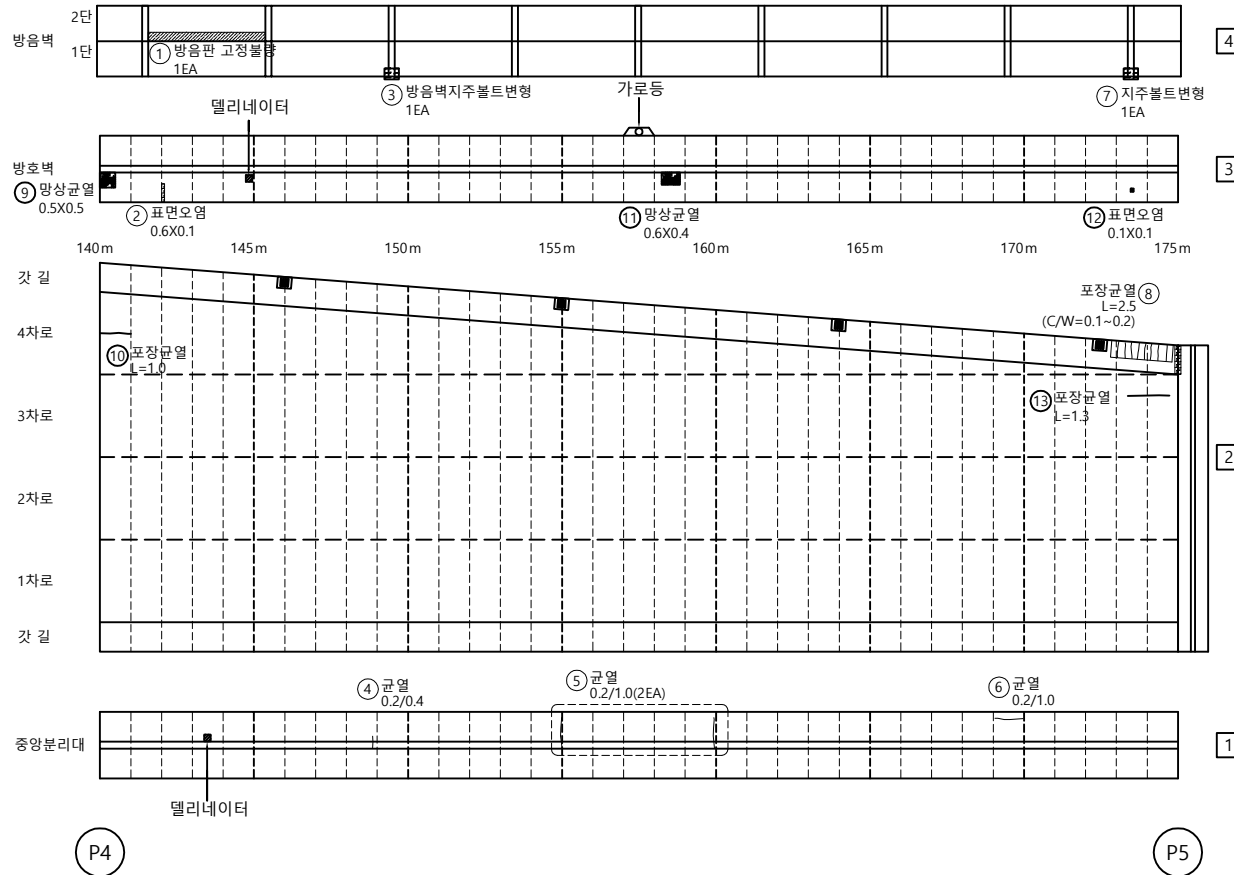
| 번호 | 신/구 | 부재명 | 손 상 현 황 | 손 상 규 모 | | | | | 비고 |
|---|---|---|---|---|---|---|---|---|---|
| 8 | 구 | 교면포장 | 포장균열 | 0.2 | 2.5 | | 1 | m | 2.50 |
| 9 | 구 | 방호벽 | 형상균열 | | 0.5 | 0.5 | 1 | m | 0.25 |
| 10 | 구 | 교면포장 | 포장균열 | | 1.0 | | 1 | m | 1.00 |
| 13 | 구 | 교면포장 | 포장균열 | | 1.3 | | 1 | m | 1.30 |

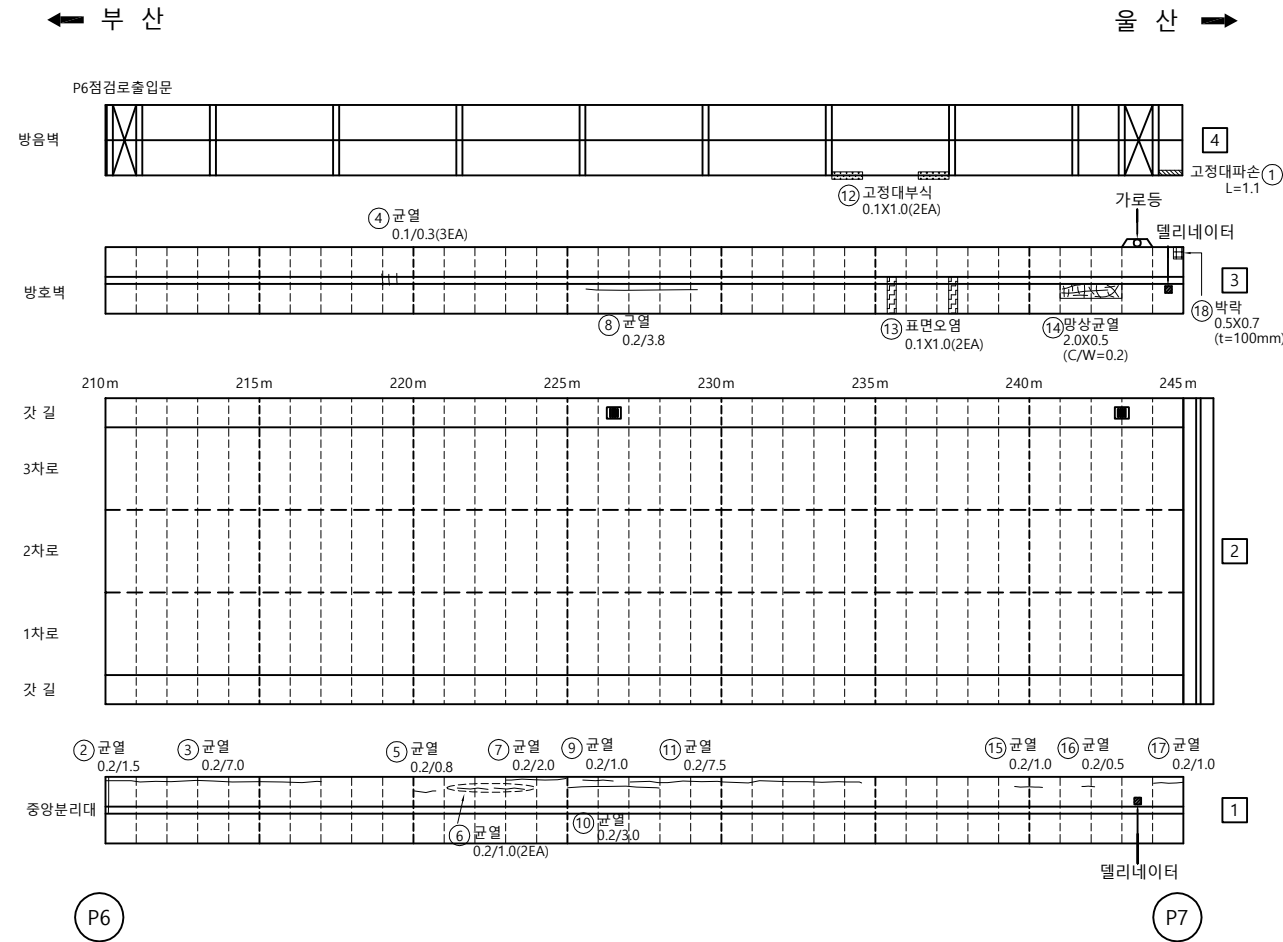
일광IC교(부산) 교면포장 S7

| 교면포장 | | | | | | | | | |
|---|---|---|---|---|---|---|---|---|---|
| 3 | 구 | 방호벽 | 균열 | 0.2 | 7.0 | | 1 | m | 7.00 |
| 11 | 구 | 방호벽 | 균열 | 0.2 | 7.5 | | 1 | m | 7.50 |
| 12 | 구 | 방호벽 | 고정대 부식 | | 0.1 | 1.0 | 2 | m <sup>2</sup> | 0.20 |
| 14 | 구 | 방호벽 | 형성균열 | 0.2 | 2.0 | 0.5 | 1 | m <sup>2</sup> | 1.00 |

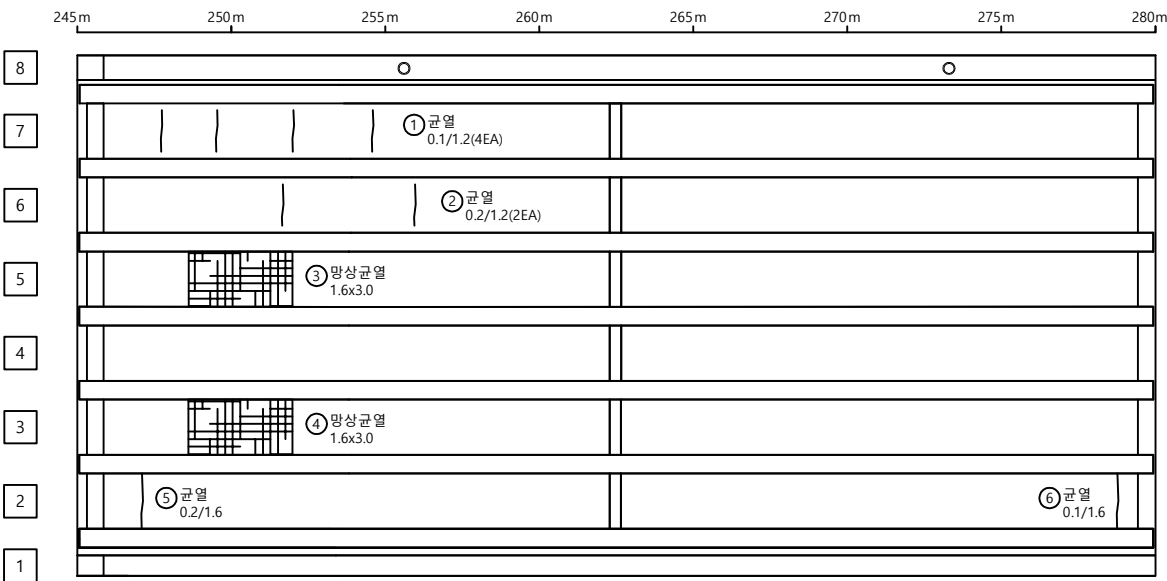
\* 미세 횡방향균열 국부적발생  
cw=0.1mm

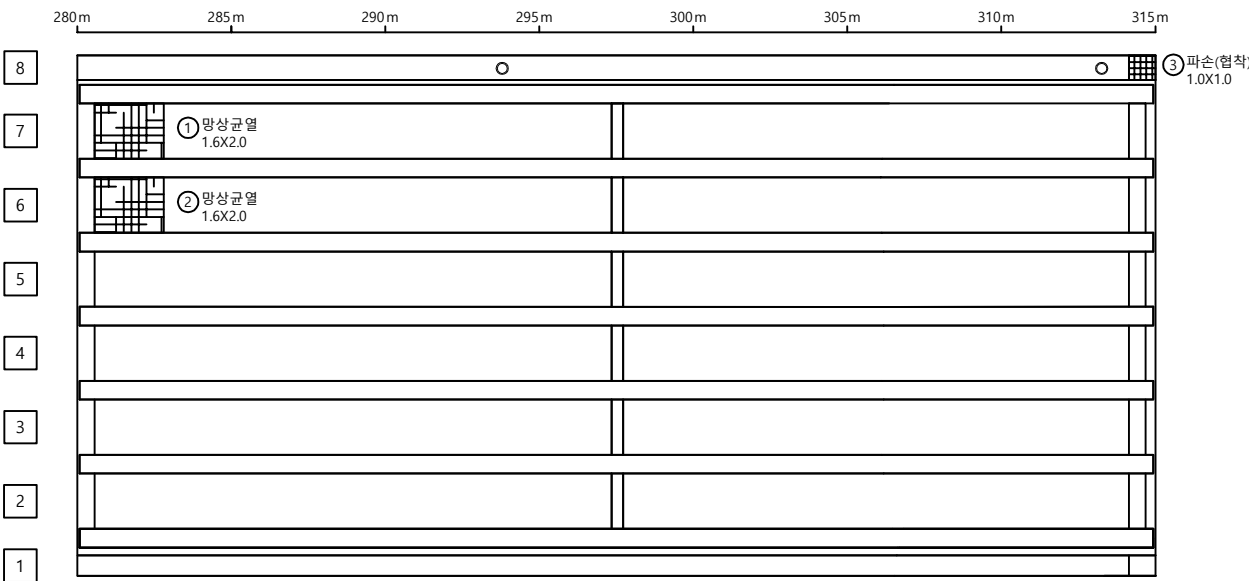
\* 미세 횡방향균열 국부적발생  
cw=0.1mm

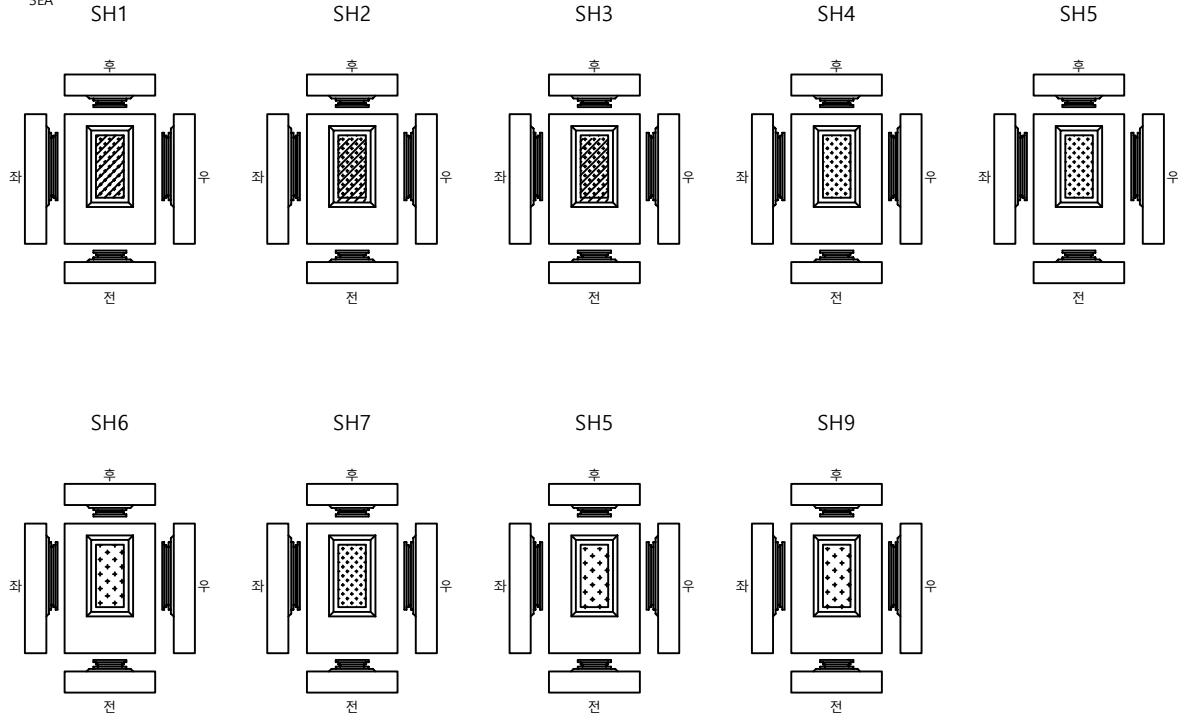
일광IC교(부산) 받침장치 A1

- ① 받침Plate부식  
9EA  
② 탄성패드 밀림  
3EA

| 받침장치 | | | | | | | | | |
|---|---|---|---|---|---|---|---|---|---|
| 1 | 선 | 교량받침 | 플레이트 부식 | | | | 9 | EA | 9.00 |

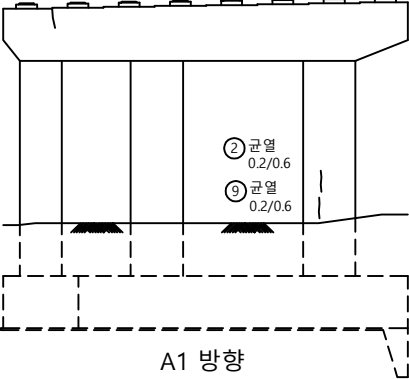
① 균열  
0.2/0.5

② 균열  
0.2/0.6

⑨ 균열  
0.2/0.6

③ 망상균열  
0.5X1.2

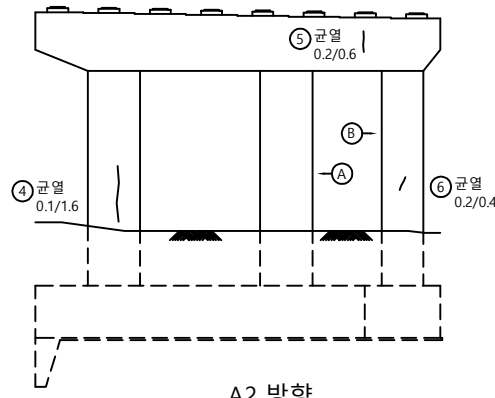
우 측 면

⑤ 균열  
0.2/0.6

④ 균열  
0.1/1.6

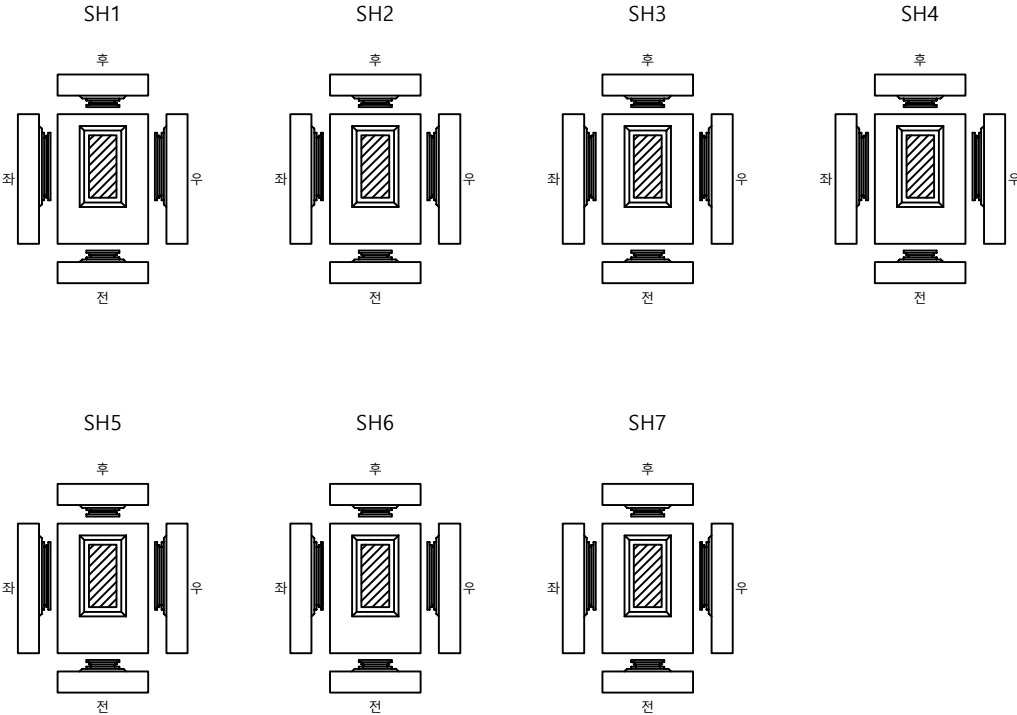
일광IC교(부산) 받침장치 A2

① 탄성패드 밀림  
7EA
