# 1. 교 면 포 장

일광IC교(울산) 교면포장 S1

손상물량표

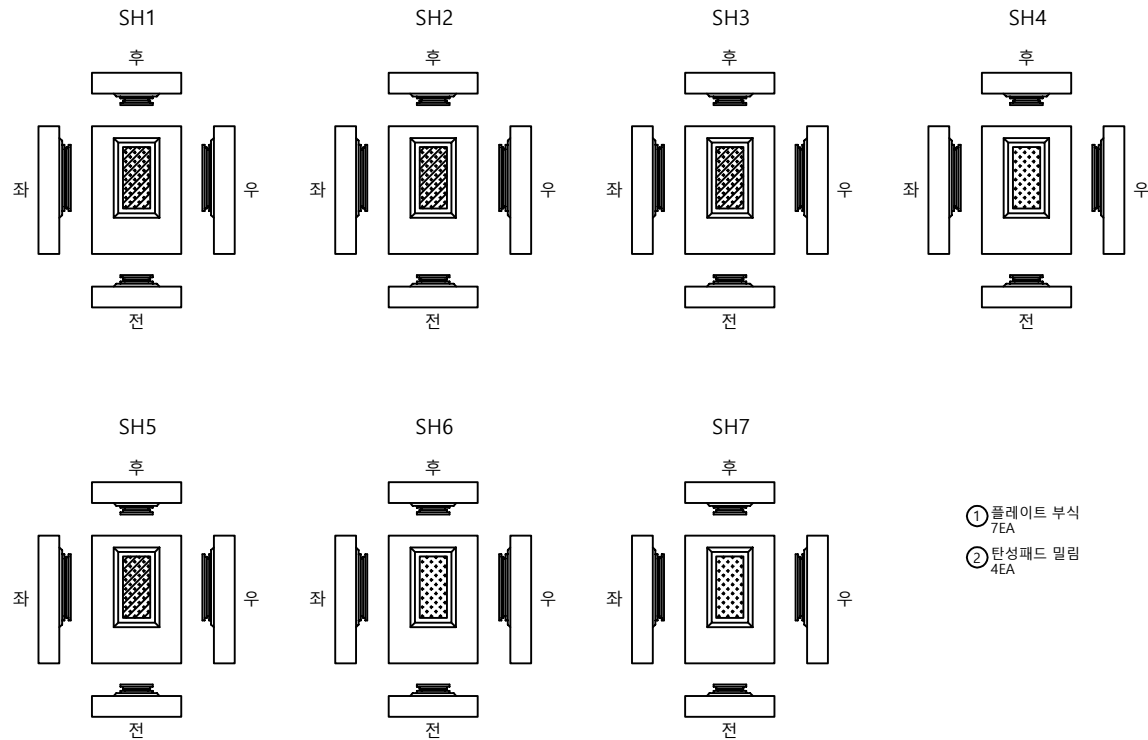
일광IC교(울산) 받침장치 A2

- ① 플레이트 부식  
7EA
- ② 탄성패드 밀림  
4EA
