# 1. 교 면 포 장

## 원리2교(부산) 교면포장 S1

| 용역명 | | 2024년 부산울산신 구조물 정밀안전진단 및 성능평가 용역 | | | | | |

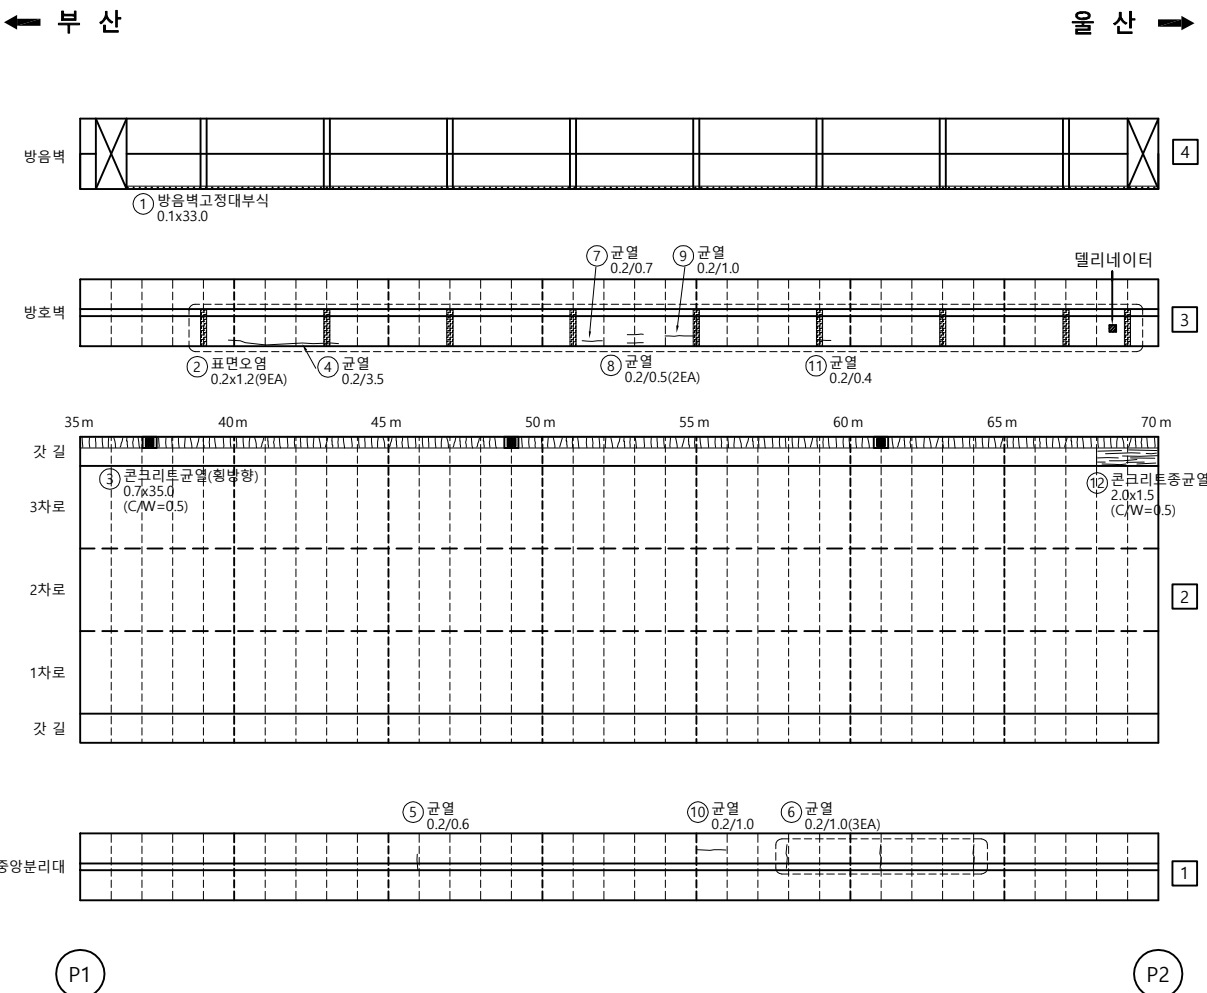
원리2교(부산) 교면포장 S2

| 교면포장 | | | | | | | | | |
|---|---|---|---|---|---|---|---|---|---|
| 1 | 구 | 방호벽 | 고정대 부식 | | 33.0 | 0.1 | 1 | m <sup>2</sup> | 3.30 |
| 3 | 구 | 교면포장 | 포장 망상균열 | 0.5 | 35.0 | 0.7 | 1 | m <sup>2</sup> | 24.50 |
| 4 | 구 | 방호벽 | 균열 | 0.2 | 3.5 | | 1 | m | 3.50 |
| 12 | 구 | 교면포장 | 포장 망상균열 | 0.5 | 2.0 | 1.5 | 1 | m <sup>2</sup> | 3.00 |

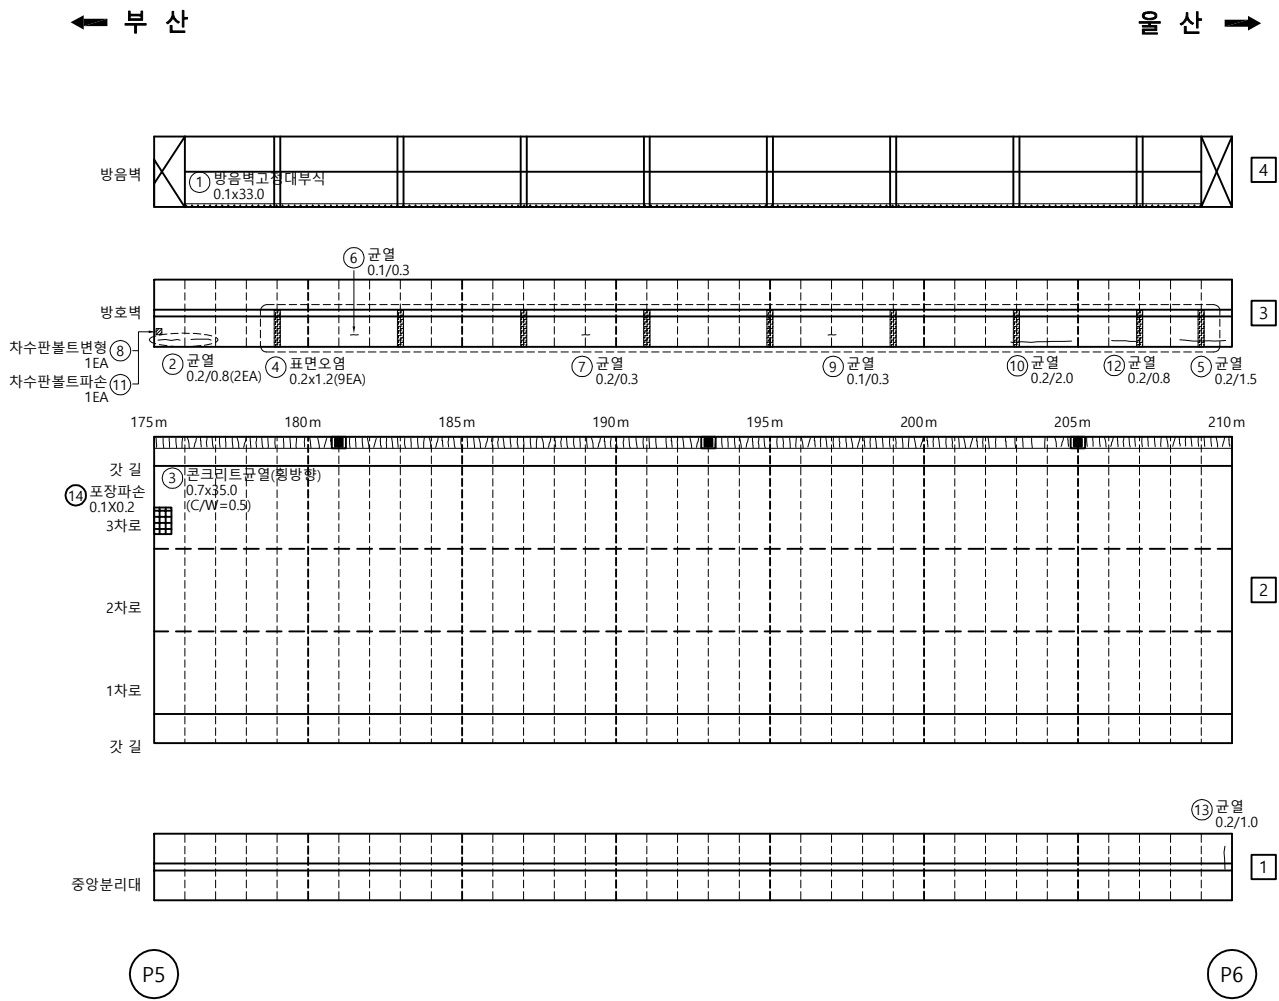
원리2교(부산) 교면포장 S6

| 교면포장 | | | | | | | | | |
|---|---|---|---|---|---|---|---|---|---|
| 1 | 구 | 방호벽 | 고정대 부식 | | 33.0 | 0.1 | 1 | m | 3.30 |
| 2 | 구 | 방호벽 | 균열 | 0.2 | 0.8 | | 2 | m | 1.60 |
| 3 | 구 | 교면포장 | 포장 망상균열 | 0.5 | 35.0 | 0.7 | 1 | m | 24.50 |

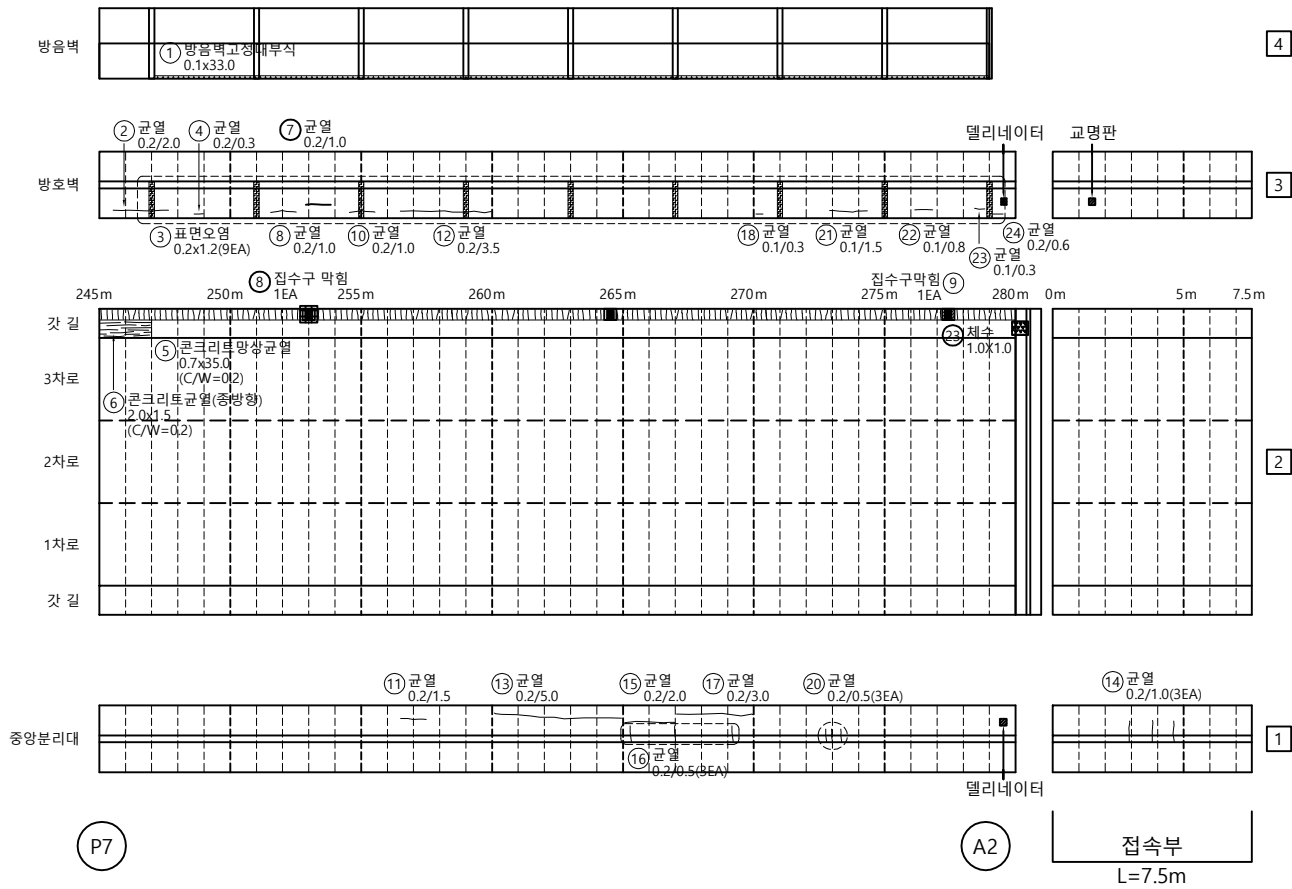
| 교면포장 | | | | | | | | | |
|---|---|---|---|---|---|---|---|---|---|
| 1 | 구 | 방음벽 | 고정대 부식 | | 33.0 | 0.1 | 1 | m <sup>2</sup> | 3.30 |
| 5 | 구 | 교면포장 | 포장 망상균열 | 0.5 | 35.0 | 0.7 | 1 | m <sup>2</sup> | 24.50 |
| 6 | 구 | 교면포장 | 포장 망상균열 | 0.5 | 2.0 | 1.5 | 1 | m <sup>2</sup> | 3.00 |

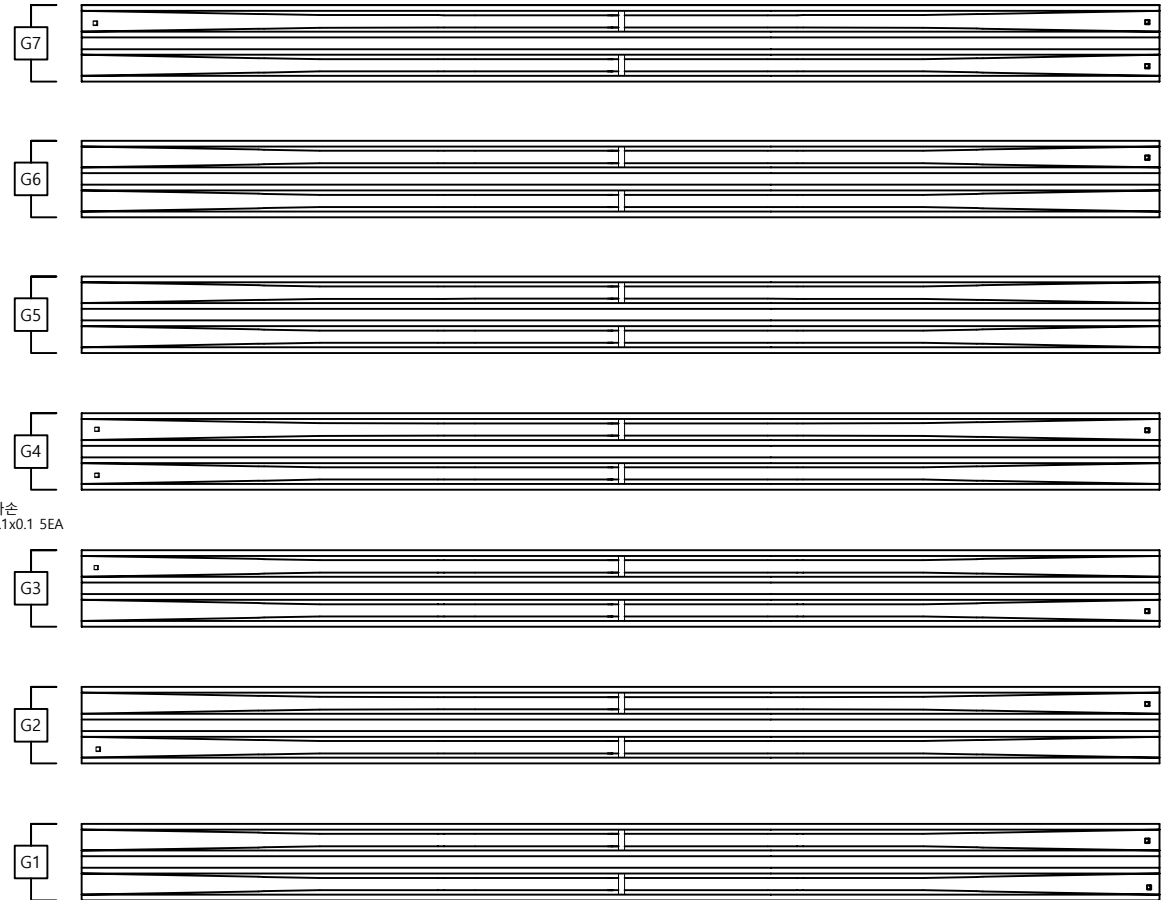
① 파손  
0.1x0.1 5EA

② 파손  
0.1x0.1 8EA

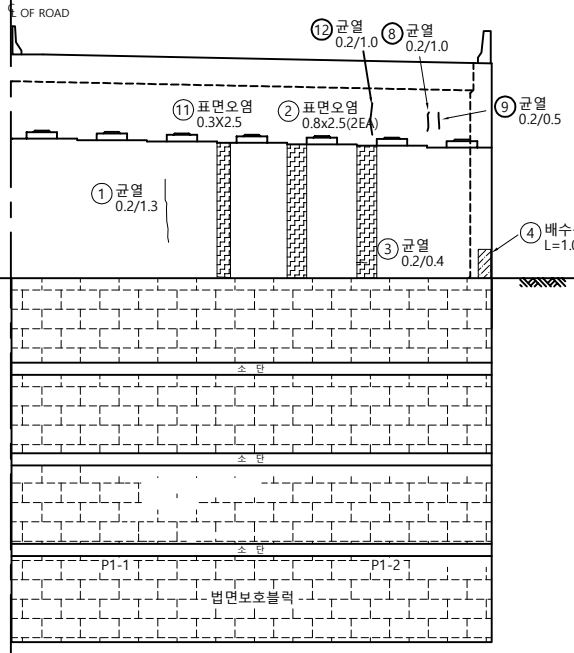
원리2교(부산) 교대 A1

| 교대 | | | | | | | | | | |
|---|---|---|---|---|---|---|---|---|---|---|
| 1 | 구 | 교대 | 균열 | 0.2 | 1.3 | | 1 | m | 1.30 | |
| 12 | 신 | 교대 | 균열 | 0.2 | 2.0 | | 1 | m | 2.00 | |

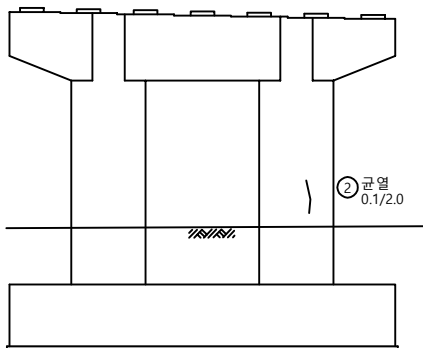
| 교각 | | | | | | | | | | |
|---|---|---|---|---|---|---|---|---|---|---|
| 1 | 구 | 교각 | 망상균열 | 0.2 | 8.0 | 4.0 | 2 | ㎡ | 64.00 | |
| 2 | 신 | 교각 | 균열 | 0.1 | 2.0 | | 1 | m | 2.00 | |

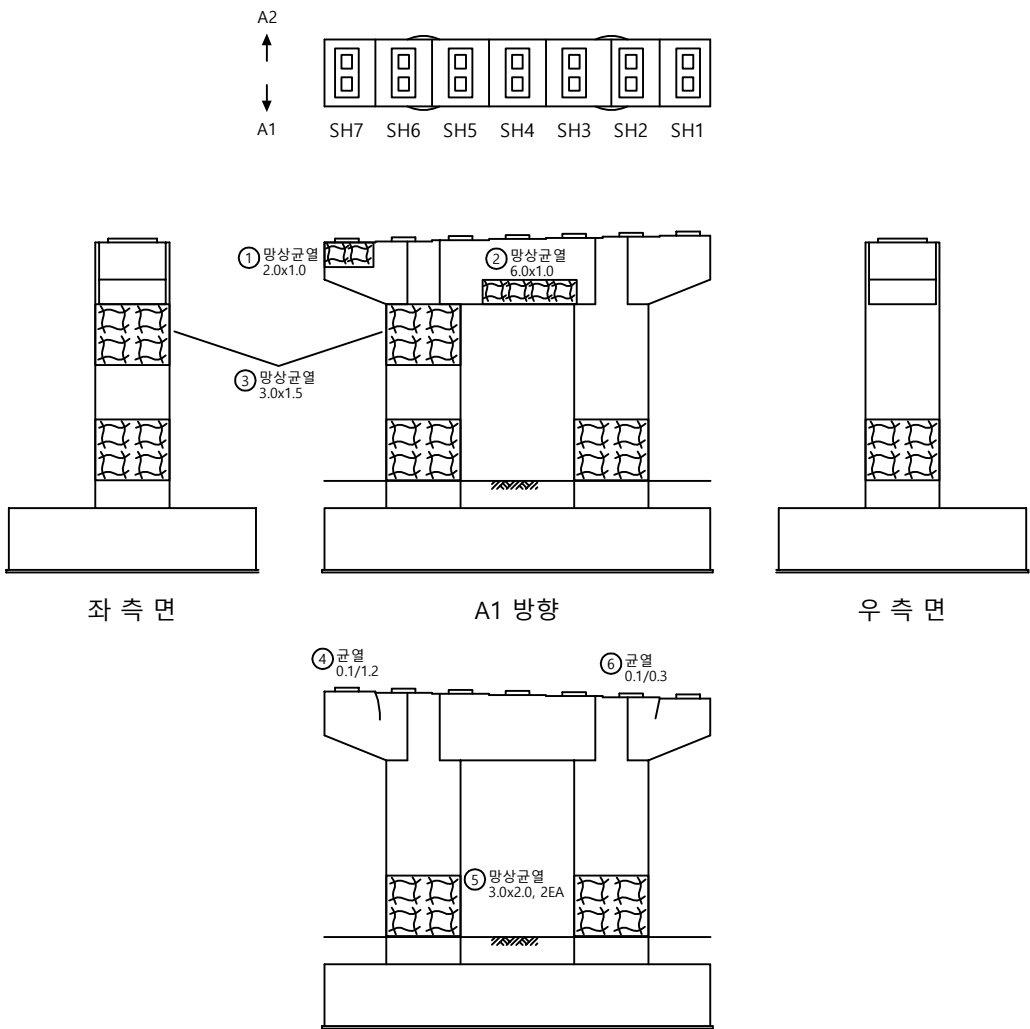
| 교각 | | | | | | | | | | |
|---|---|---|---|---|---|---|---|---|---|---|
| P2 | | | | | | | | | | |

| 교각 | | | | | | | | | | |
|---|---|---|---|---|---|---|---|---|---|---|
| 1 | 구 | 교각 | 망상균열 | 0.2 | 2.0 | 1.0 | 1 | m <sup>2</sup> | 2.00 | |
| 2 | 구 | 교각 | 망상균열 | 0.2 | 6.0 | 1.0 | 1 | m <sup>2</sup> | 6.00 | |
| 3 | 구 | 교각 | 망상균열 | 0.2 | 3.0 | 1.5 | 1 | m <sup>2</sup> | 4.50 | |
| 5 | 구 | 교각 | 망상균열 | 0.2 | 3.0 | 2.0 | 1 | m <sup>2</sup> | 6.00 | |

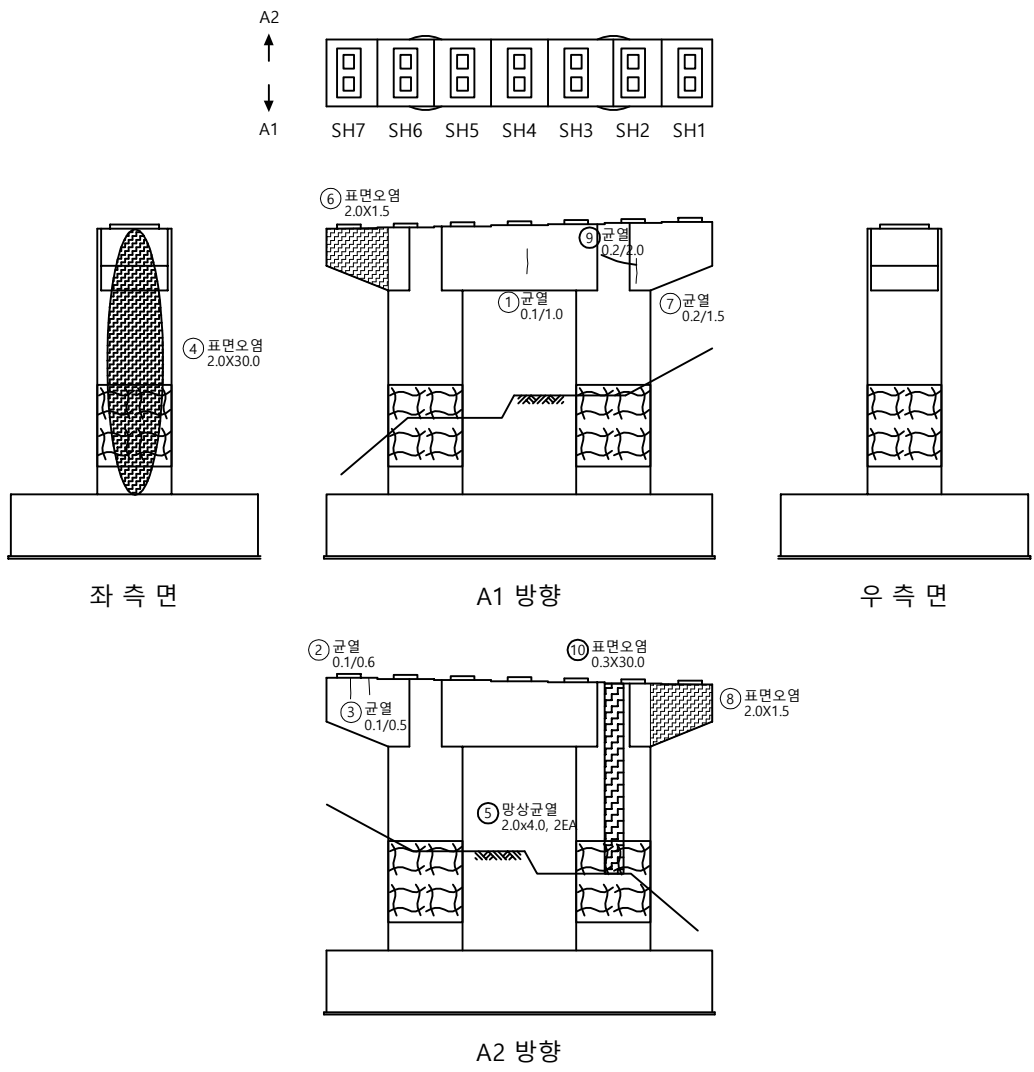
| 교각 | | | | | | | | | | |
|---|---|---|---|---|---|---|---|---|---|---|
| P3 | | | | | | | | | | |

| 교각 | | | | | | | | | | |
|---|---|---|---|---|---|---|---|---|---|---|
| 1 | 구 | 교각 | 균열 | 0.1 | 1.0 | | 1 | m | 1.00 | |
| 5 | 구 | 교각 | 망상균열 | 0.2 | 2.0 | 4.0 | 2 | m <sup>2</sup> | 16.00 | |

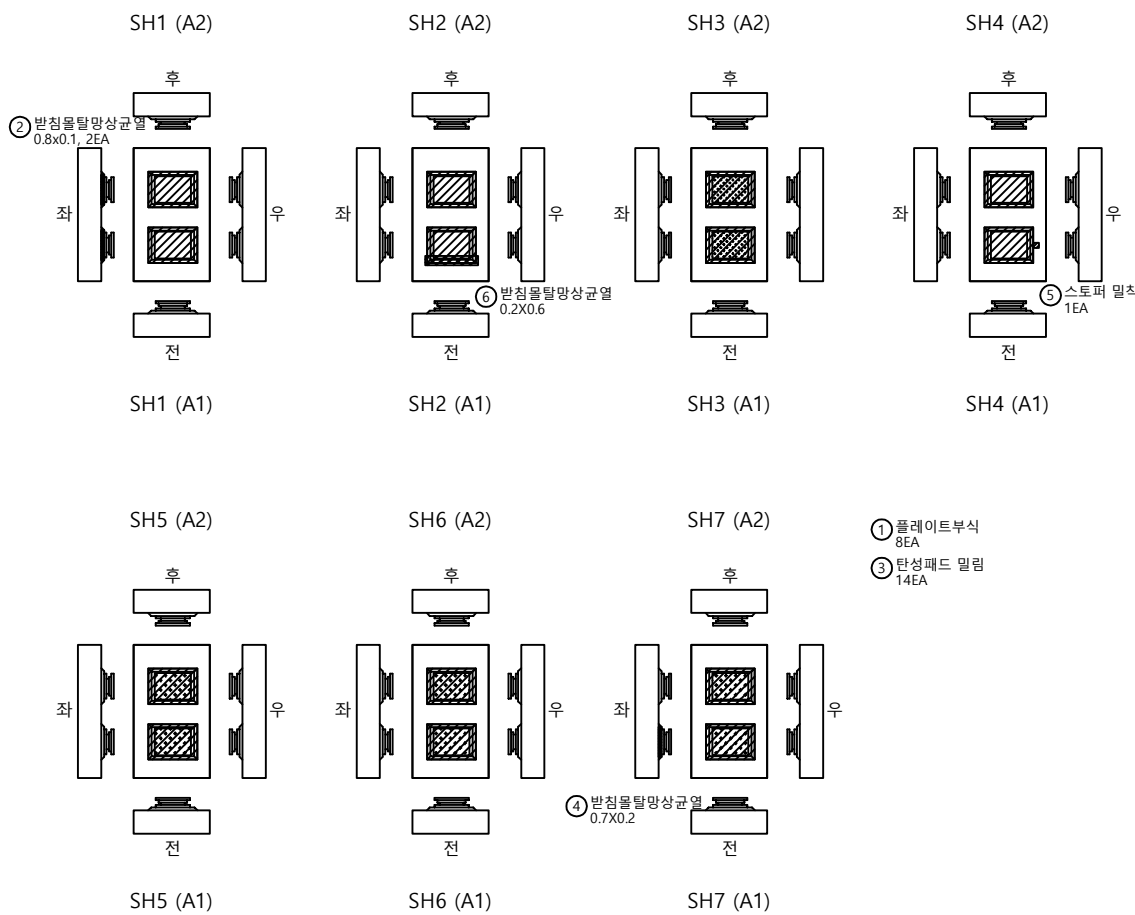
| 받침장치 | | | | | | | | | |
|---|---|---|---|---|---|---|---|---|---|
| P3 | | | | | | | | | |

| 받침장치 | | | | | | | | | |
|---|---|---|---|---|---|---|---|---|---|
| 1 | 선 | 교량받침 | 플레이트 부식 | | | | 8 | EA | 8.00 |
| 2 | 구 | 교량받침 | 받침물탈 망상균열 | 0.2 | 0.8 | 0.1 | 2 | m <sup>2</sup> | 0.16 |

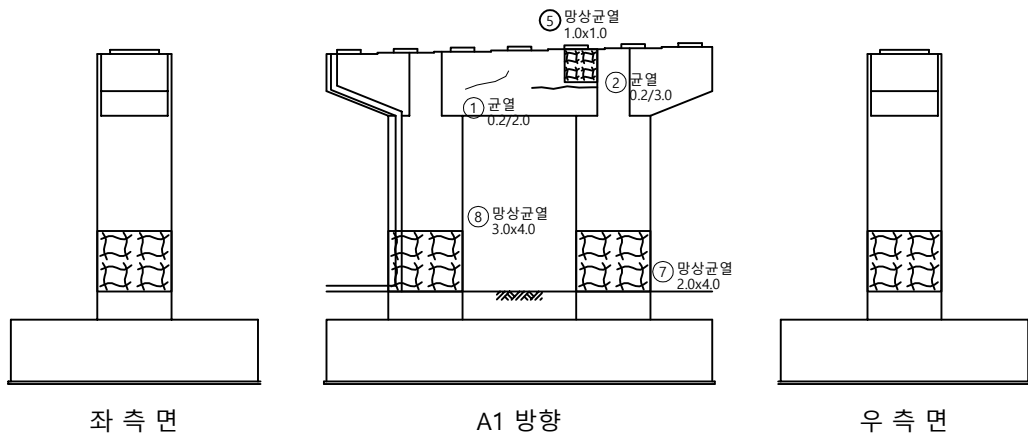
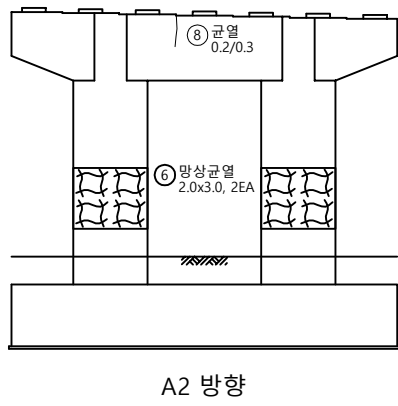
| 교각 | | | | | | | | | |
|---|---|---|---|---|---|---|---|---|---|
| P4 | | | | | | | | | |

| 교각 | | | | | | | | | |
|---|---|---|---|---|---|---|---|---|---|
| 1 | 구 | 교각 | 균열 | 0.2 | 2.0 | | 1 | m | 2.00 |
| 3 | 구 | 교각 | 명상균열 | 0.2 | 3.0 | 4.0 | 1 | m <sup>2</sup> | 12.00 |
| 6 | 구 | 교각 | 명상균열 | 0.2 | 2.0 | 3.0 | 2 | m <sup>2</sup> | 12.00 |

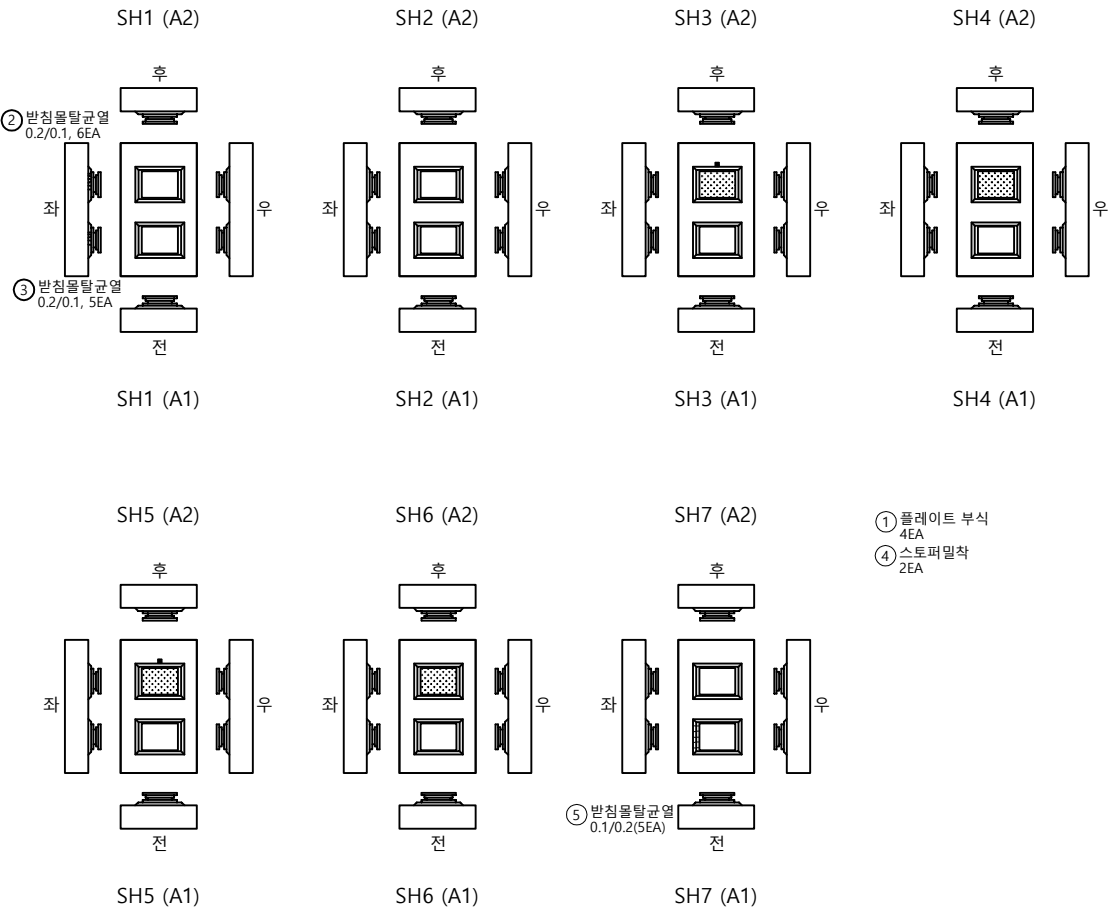
| 받침장치 | | | | | | | | | |
|---|---|---|---|---|---|---|---|---|---|
| 1 | 구 | 교량받침 | 플레이트 부식 | | | | 4 | EA | 4.00 |

- ① 플레이트 부식  
4EA
- ④ 스토퍼 밀착  
2EA

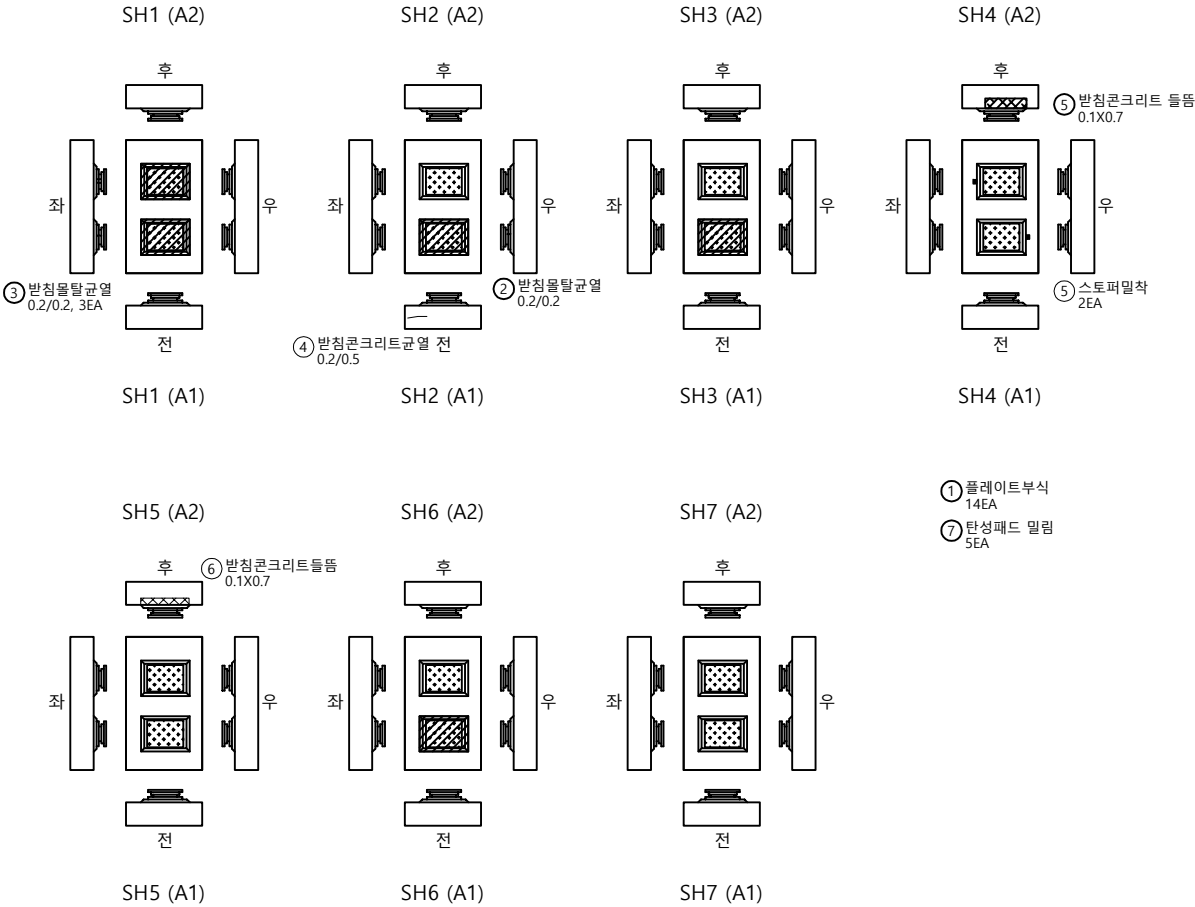
받침장치

- ① 플레이트부식 14EA
- ⑦ 탄성패드 밀림 5EA

| 번호 | 선/구 | 부재명 | 손 상 원 인 | 손 상 규 모 | | | | | 단위 | 수량 | 비고 |
|---|---|---|---|---|---|---|---|---|---|---|---|
| 1 | 선 | 교량받침 | 플레이트 부식 | | | | 14 | EA | | 14.00 | |

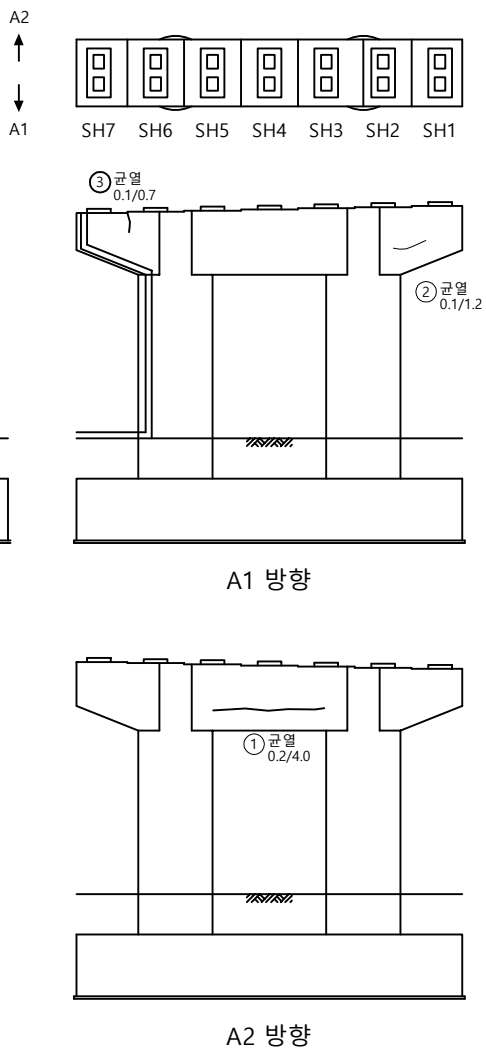
| 교각<br>P6 | | | | | | | | | |

| 교각<br>P6 | | | | | | | | | |
|---|---|---|---|---|---|---|---|---|---|
| 1 | 구 | 교각 | 균열 | 0.2 | 4.0 | 1 | m | 4.00 | |
| 2 | 구 | 교각 | 균열 | 0.1 | 1.2 | 1 | m | 1.20 | |

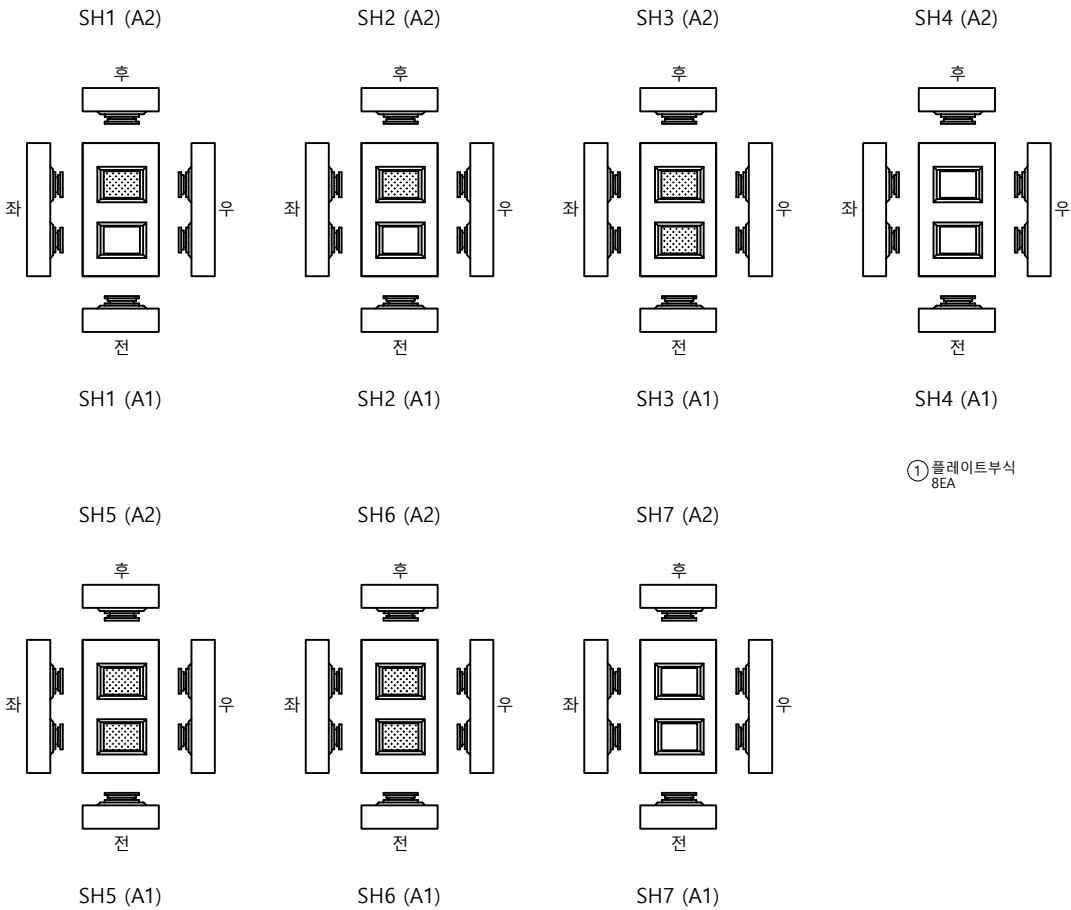
받침장치

①플레이트부식  
8EA

| 번호 | 선/구 | 부재명 | 손 상 원 인 | 손 상 규 모 | | | | | | 비고 |
|---|---|---|---|---|---|---|---|---|---|---|
| 1 | 구 | 교량받침 | 플레이트 부식 | | | | 8 | EA | 8.00 | |

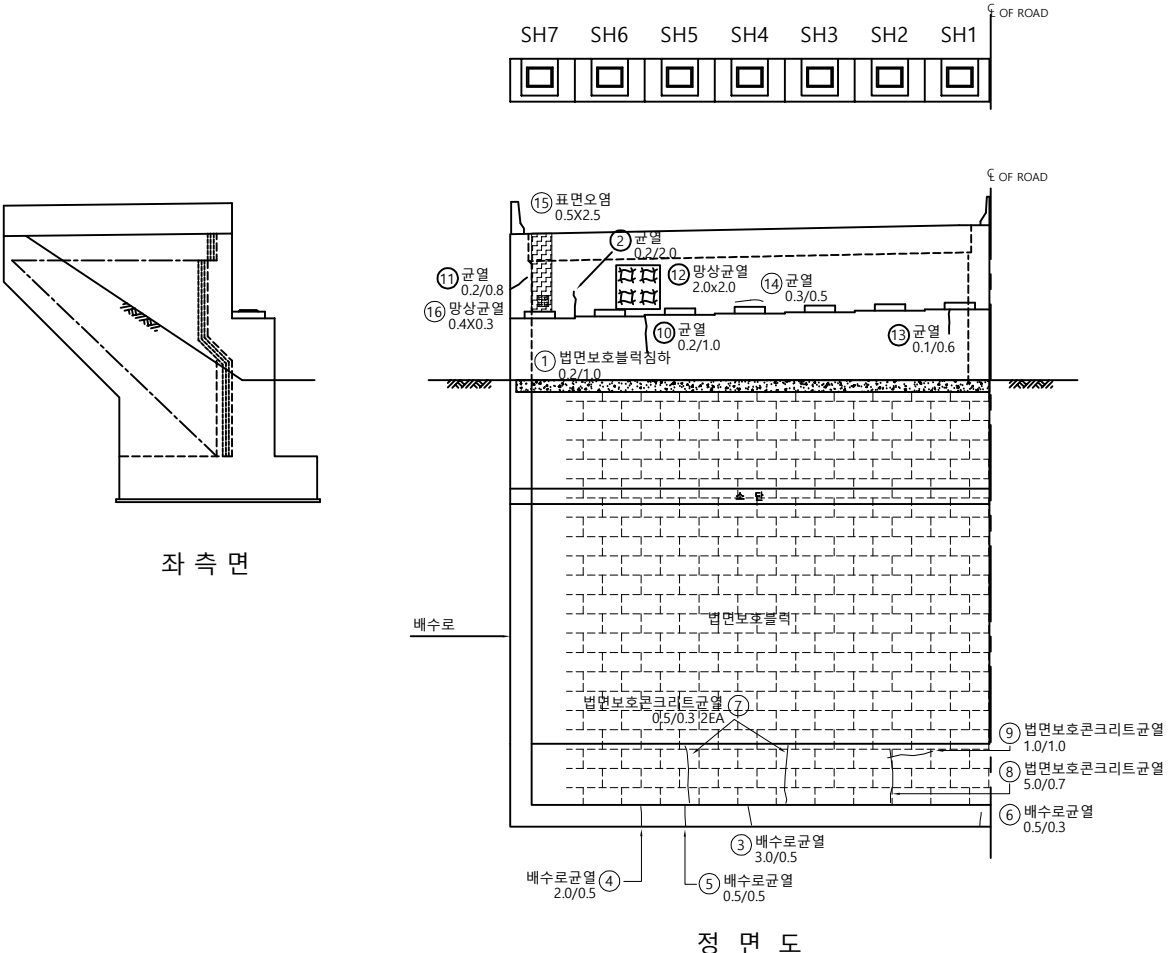
| 교대 | | | | | | | | | |
|---|---|---|---|---|---|---|---|---|---|
| A2 | | | | | | | | | |

| 교대 | | | | | | | | | |
|---|---|---|---|---|---|---|---|---|---|
| 3 | 구 | 교대 | 배수로 균열 | 3.0 | 0.5 | | 1 | m | 0.50 |
| 7 | 구 | 교대 | 법면보호 콘크리트 균열 | 2.0 | 0.7 | | 2 | m | 1.40 |
| 8 | 구 | 교대 | 법면보호 콘크리트 균열 | 5.0 | 0.7 | | 1 | m | 0.70 |
| 12 | 구 | 교대 | 명상균열 | 0.2 | 2.0 | 2.0 | 1 | m <sup>2</sup> | 4.00 |
