# 1. 교 면 포 장

## 원리2교(울산) 교면포장 S1

2024년 부산울산선 구조물 정밀안전진단 및 성능평가 용역

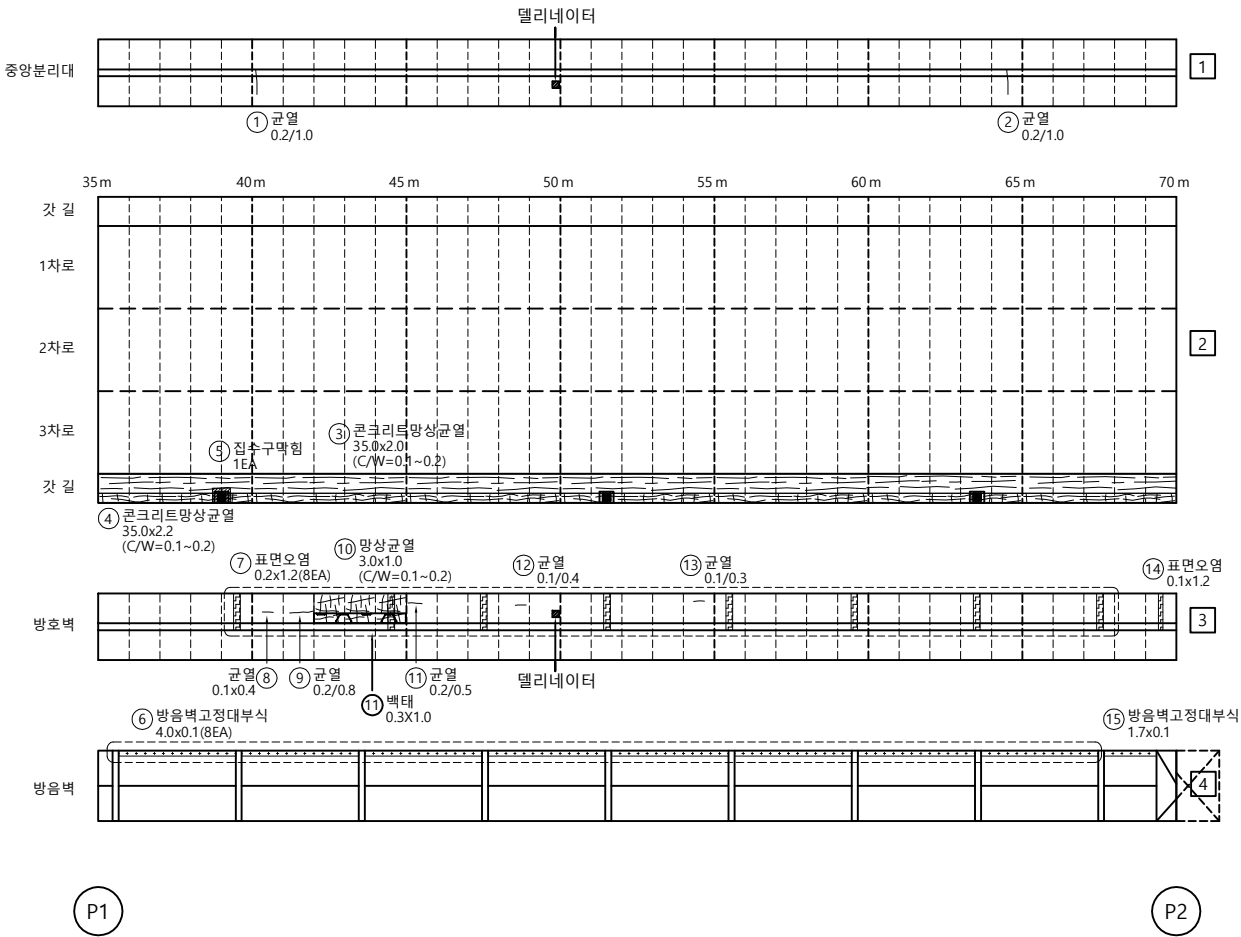
원리2교(울산) 교면포장 S2

| 번호 | 선/구 | 부재명 | 손 상 전 형 | 손 상 규 모 | | | | | 물량 | 비고 |
|---|---|---|---|---|---|---|---|---|---|---|
| 1 | 구 | 방호벽 | 균열 | 0.2 | 1.0 | | 1 | m | 1.00 | |
| 2 | 구 | 방호벽 | 균열 | 0.2 | 1.0 | | 1 | m | 1.00 | |
| 3 | 구 | 교면포장 | 포장 명상균열 | 0.2 | 35.0 | 2.0 | 1 | m | 70.00 | |
| 4 | 구 | 교면포장 | 포장 명상균열 | 0.2 | 35.0 | 0.8 | 1 | m | 28.00 | |
| 5 | 구 | 배수시설 | 점수구 막힘 | | | | 1 | EA | 1.00 | |
| 6 | 구 | 방호벽 | 고정대 부식 | | 4.0 | 0.1 | 1 | m | 0.40 | |
| 7 | 구 | 방호벽 | 표면오염 | | 0.2 | 1.2 | 8 | m | 1.92 | |
| 8 | 구 | 방호벽 | 균열 | 0.1 | 0.4 | | 1 | m | 0.40 | |
| 9 | 구 | 방호벽 | 균열 | 0.2 | 0.8 | | 1 | m | 0.80 | |
| 10 | 구 | 방호벽 | 망상 | 0.2 | 3.0 | 1.0 | 1 | m | 3.00 | |
| 11 | 구 | 방호벽 | 균열 | 0.2 | 0.5 | | 1 | m | 0.50 | |
| 12 | 구 | 방호벽 | 균열 | 0.1 | 0.4 | | 1 | m | 0.40 | |
| 13 | 구 | 방호벽 | 균열 | 0.1 | 0.3 | | 1 | m | 0.30 | |
| 14 | 구 | 방호벽 | 표면오염 | | 0.1 | 1.2 | 1 | m | 0.12 | |
| 15 | 구 | 방호벽 | 고정대 부식 | | 1.7 | 0.1 | 1 | m | 0.17 | |
| 16 | 구 | 방호벽 | 백태 | | 0.3 | 1.0 | 1 | m | 0.30 | |

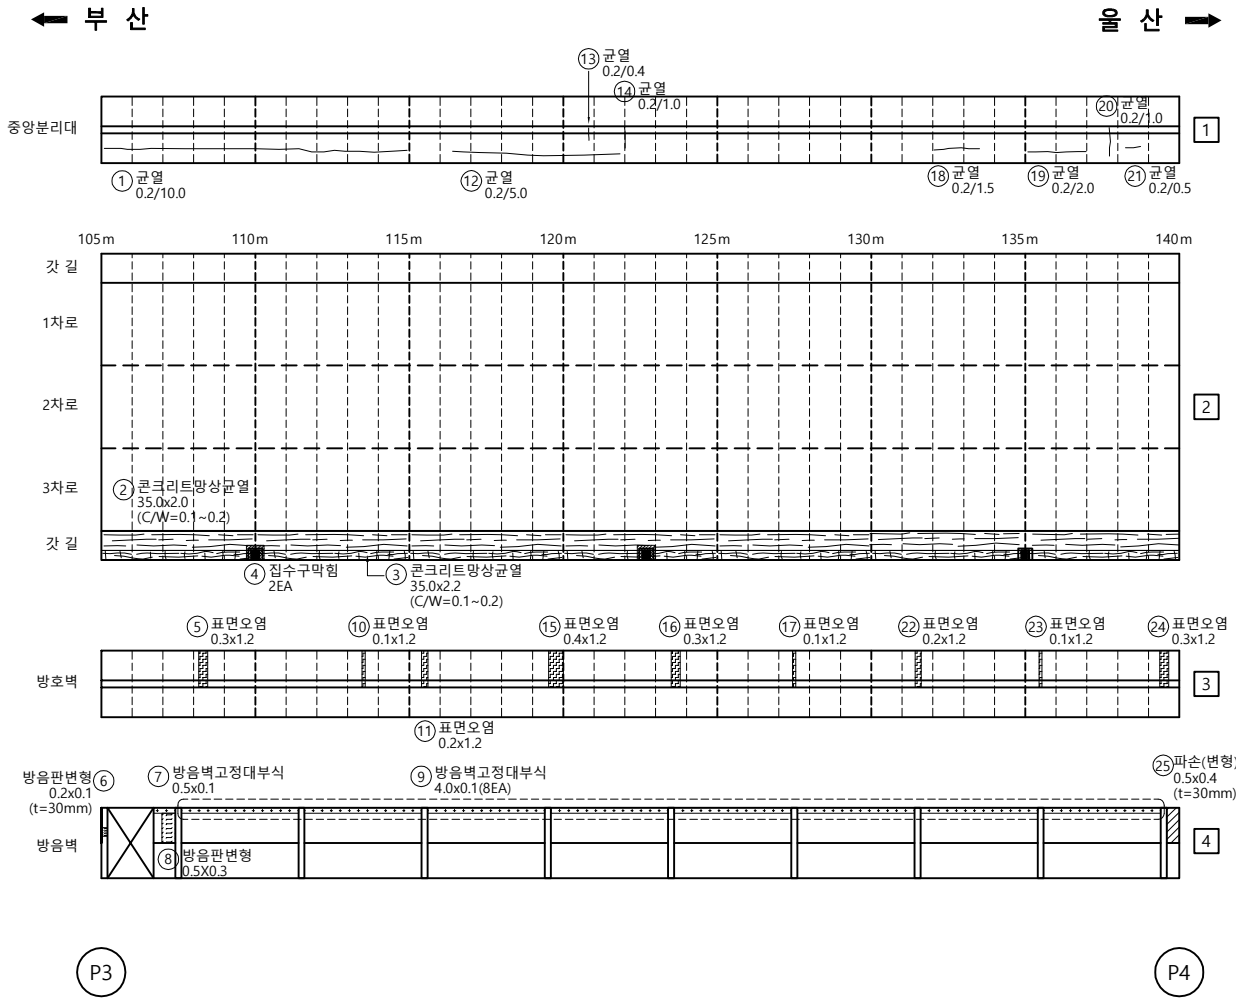
원리2교(울산) 교면포장 S4

| 교면포장 | | | | | | | | | | |
|---|---|---|---|---|---|---|---|---|---|---|
| 1 | 구 | 방호벽 | 균열 | 0.2 | 1.0 | | 1 | m | 1.00 | |
| 2 | 구 | 교면포장 | 모장 망상균열 | 0.2 | 35.0 | 2.0 | 1 | m² | 70.00 | |
| 3 | 구 | 교면포장 | 모장 망상균열 | 0.2 | 35.0 | 0.8 | 1 | m² | 28.00 | |
| 4 | 구 | 배수시설 | 침수구 막힘 | | | | 2 | EA | 2.00 | |
| 5 | 구 | 방호벽 | 표면오염 | | 0.3 | 1.2 | 1 | m² | 0.36 | |
| 6 | 구 | 방호벽 | 방음판 변형 | | 0.2 | 0.1 | 1 | m² | 0.02 | |
| 7 | 구 | 방호벽 | 고경대 부식 | | 0.5 | 0.1 | 1 | m² | 0.05 | |
| 8 | 구 | 방호벽 | 방음판 변형 | | 0.5 | 0.3 | 1 | m² | 0.15 | |
| 9 | 구 | 방호벽 | 고경대 부식 | | 4.0 | 0.1 | 8 | m² | 3.20 | |
| 10 | 구 | 방호벽 | 표면오염 | | 0.1 | 1.2 | 1 | m² | 0.12 | |
| 11 | 구 | 방호벽 | 표면오염 | | 0.2 | 1.2 | 1 | m² | 0.24 | |
| 12 | 구 | 방호벽 | 균열 | 0.2 | 5.0 | | 1 | m | 5.00 | |
| 13 | 구 | 방호벽 | 균열 | 0.2 | 0.4 | | 1 | m | 0.40 | |
| 14 | 구 | 방호벽 | 균열 | 0.2 | 1.0 | | 1 | m | 1.00 | |
| 15 | 구 | 방호벽 | 표면오염 | | 0.4 | 1.2 | 1 | m² | 0.48 | |
| 16 | 구 | 방호벽 | 표면오염 | | 0.3 | 1.2 | 1 | m² | 0.36 | |
| 17 | 구 | 방호벽 | 표면오염 | | 0.1 | 1.2 | 1 | m² | 0.12 | |
| 18 | 구 | 방호벽 | 균열 | 0.2 | 1.5 | | 1 | m | 1.50 | |
| 19 | 구 | 방호벽 | 균열 | 0.2 | 2.0 | | 1 | m | 2.00 | |
| 20 | 구 | 방호벽 | 균열 | 0.2 | 1.0 | | 1 | m | 1.00 | |
| 21 | 구 | 방호벽 | 균열 | 0.2 | 0.5 | | 1 | m | 0.50 | |
| 22 | 구 | 방호벽 | 표면오염 | | 0.2 | 1.2 | 1 | m² | 0.24 | |
| 23 | 구 | 방호벽 | 표면오염 | | 0.1 | 1.2 | 1 | m² | 0.12 | |
| 24 | 구 | 방호벽 | 표면오염 | | 0.3 | 1.2 | 1 | m² | 0.36 | |
| 25 | 구 | 방호벽 | 방음판 변형 | | 0.4 | 0.4 | 1 | m² | 0.16 | |

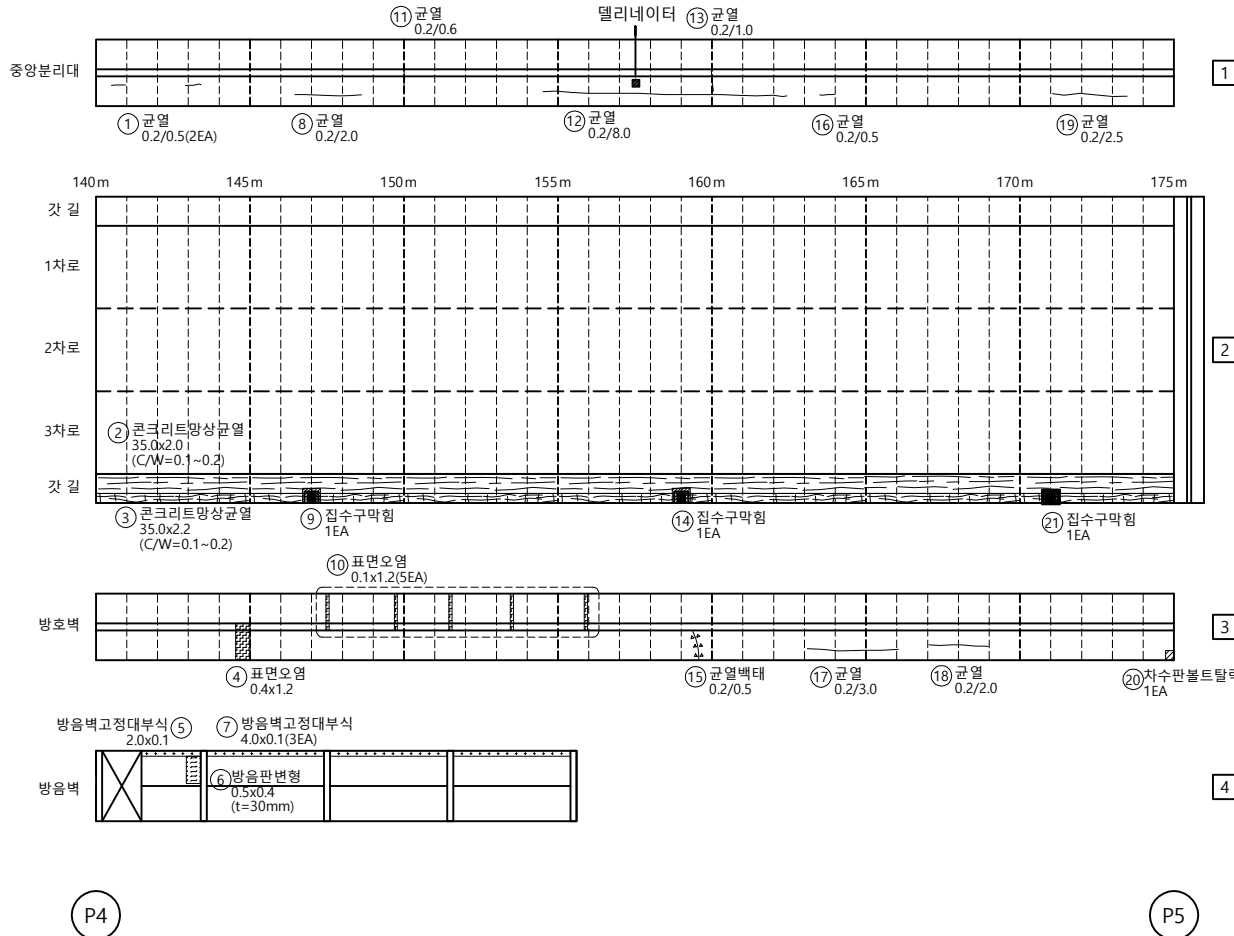
원리2교(울산) 교면포장 S5

| 교면포장 | | | | | | | | | |
|---|---|---|---|---|---|---|---|---|---|
| 1 | 구 | 방호벽 | 균열 | 0.2 | 0.5 | | 2 | m | 1.00 |
| 2 | 구 | 교면포장 | 모래 망상균열 | 0.2 | 35.0 | 2.0 | 1 | m | 70.00 |
| 3 | 구 | 교면포장 | 모래 망상균열 | 0.2 | 35.0 | 0.8 | 1 | m | 28.00 |
| 4 | 구 | 방호벽 | 표면오염 | | 0.4 | 1.2 | 1 | m | 0.48 |
| 5 | 구 | 방호벽 | 고정대 부식 | | 2.0 | 0.1 | 1 | m | 0.20 |
| 6 | 구 | 방호벽 | 방음판 변형 | | 0.5 | 0.4 | 1 | m | 0.20 |
| 7 | 구 | 방호벽 | 고정대 | | 4.0 | 0.1 | 3 | m | 1.20 |
| 8 | 구 | 방호벽 | 균열 | 0.2 | 2.0 | | 1 | m | 2.00 |
| 9 | 구 | 배수시설 | 점수구 막힘 | | | | 1 | EA | 1.00 |
| 10 | 구 | 방호벽 | 표면오염 | | 0.1 | 1.2 | 5 | m | 0.60 |
| 11 | 구 | 방호벽 | 균열 | 0.2 | 0.6 | | 1 | m | 0.60 |
| 12 | 구 | 방호벽 | 균열 | 0.2 | 0.8 | | 1 | m | 0.80 |
| 13 | 구 | 방호벽 | 균열 | 0.2 | 1.0 | | 1 | m | 1.00 |
| 14 | 구 | 배수시설 | 점수구 막힘 | | | | 1 | EA | 1.00 |
| 15 | 구 | 방호벽 | 균열부 백태 | 0.2 | 0.5 | | 1 | m | 0.50 |
| 16 | 구 | 방호벽 | 균열 | 0.2 | 0.5 | | 1 | m | 0.50 |
| 17 | 구 | 방호벽 | 균열 | 0.2 | 3.0 | | 1 | m | 3.00 |
| 18 | 구 | 방호벽 | 균열 | 0.2 | 2.0 | | 1 | m | 2.00 |
| 19 | 구 | 방호벽 | 균열 | 0.2 | 2.5 | | 1 | m | 2.50 |
| 20 | 구 | 선속이음 | 차수판 볼트 탈락 | | | | 1 | EA | 1.00 |
| 21 | 구 | 방호벽 | 점수구 막힘 | | | | 1 | EA | 1.00 |

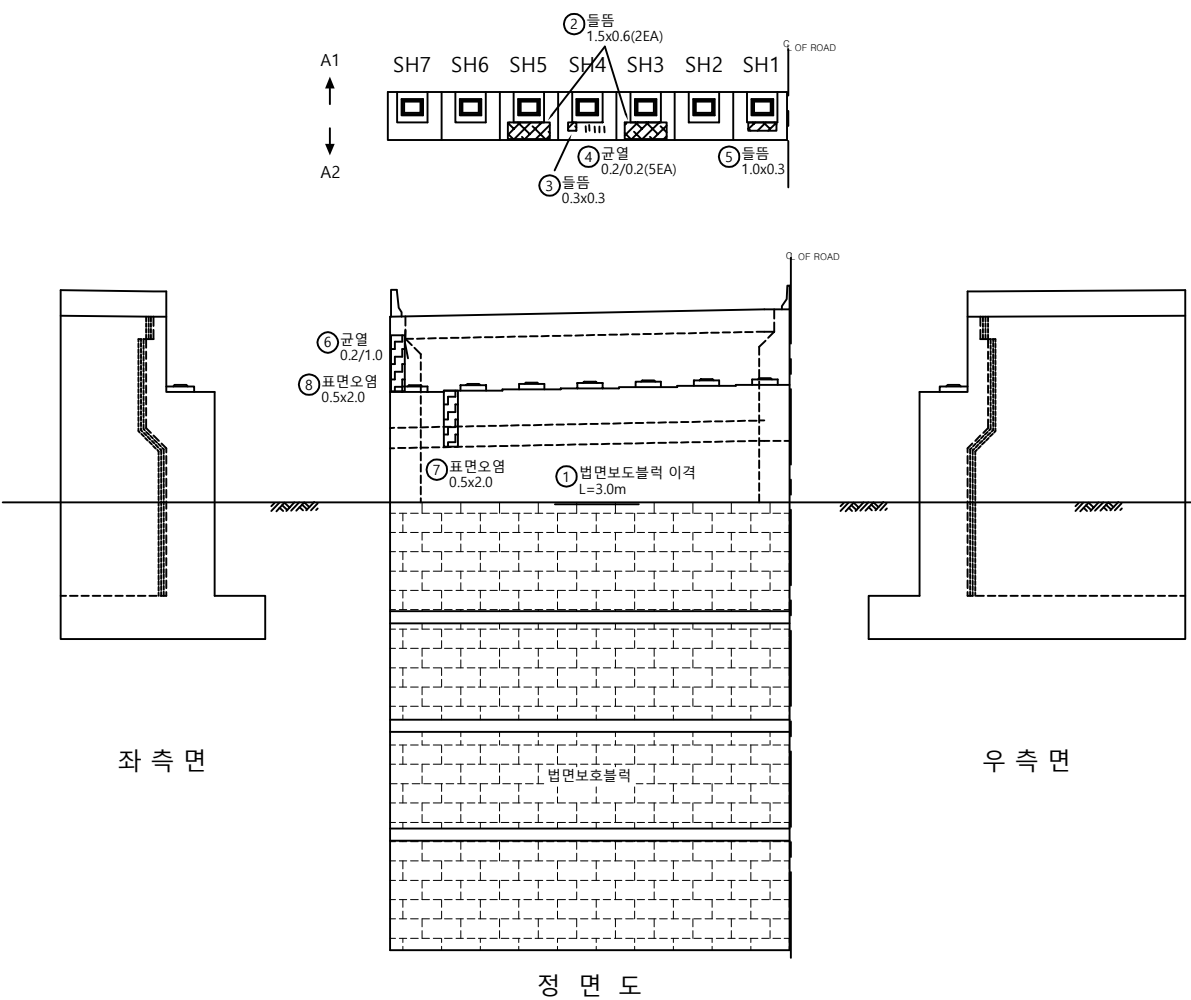
원리2교(울산) 교대 A1

| 교대<br>A1 | | | | | | | | | | |
|---|---|---|---|---|---|---|---|---|---|---|
| 4 | 구 | 교대 | 균열 | 0.2 | 0.2 | | 5 | m | 1.00 | |
| 6 | 구 | 교대 | 균열 | 0.2 | 1.0 | | 1 | m | 1.00 | |

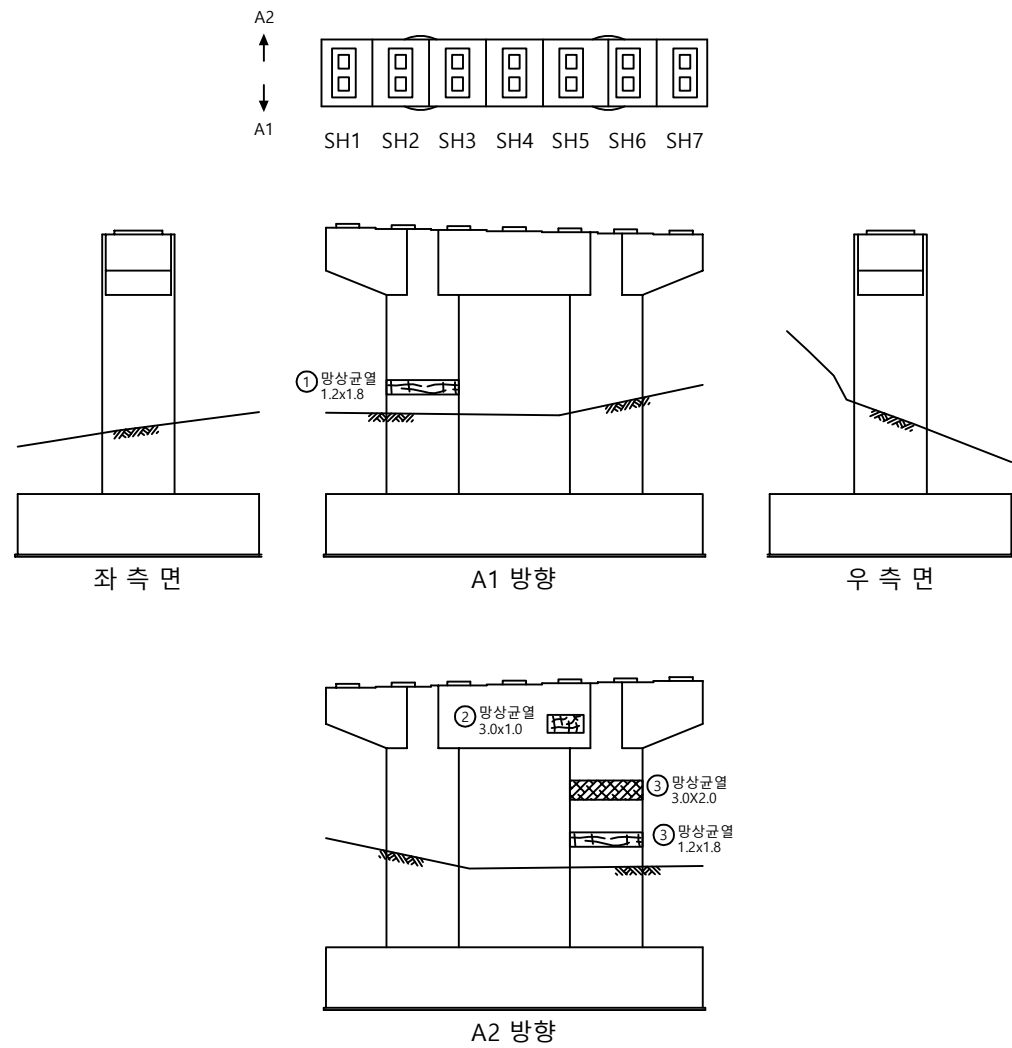
| 교각 | | | | | | | | | |
|---|---|---|---|---|---|---|---|---|---|
| P1 | | | | | | | | | |

| 교각 | | | | | | | | | |
|---|---|---|---|---|---|---|---|---|---|
| 1 | 구 | 교각 | 망상균열 | 0.2 | 1.2 | 1.8 | 1 | m <sup>2</sup> | 2.16 |
| 2 | 구 | 교각 | 망상균열 | 0.2 | 3.0 | 1.0 | 1 | m <sup>2</sup> | 3.00 |
| 3 | 구 | 교각 | 망상균열 | 0.2 | 1.2 | 1.8 | 1 | m <sup>2</sup> | 2.16 |
| 4 | 선 | 교각 | 망상균열 | 0.2 | 3.0 | 2.0 | 1 | m <sup>2</sup> | 6.00 |

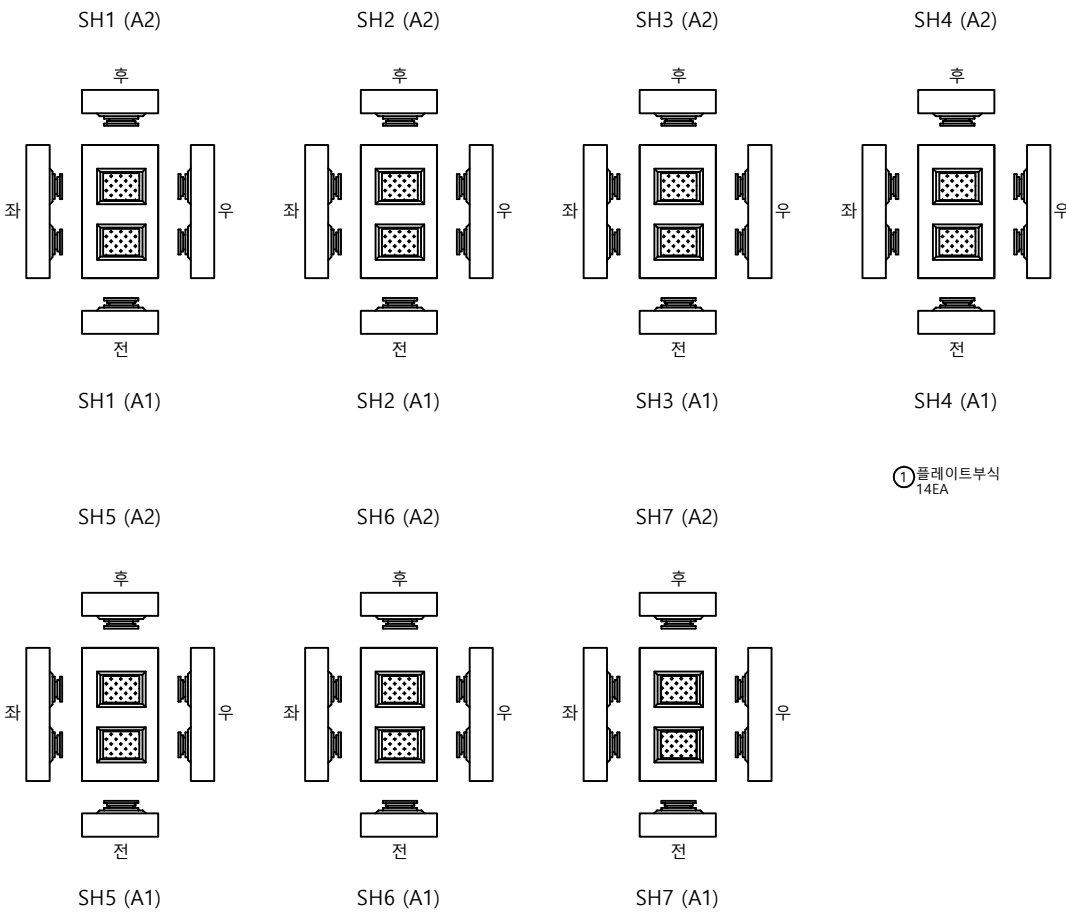
| 받침장치 | | | | | | | | | |
|---|---|---|---|---|---|---|---|---|---|
| P1 | | | | | | | | | |

| 받침장치 | | | | | | | | | |
|---|---|---|---|---|---|---|---|---|---|
| 1 | 선 | 교량받침 | 플레이트부식 | | | | 14 | EA | 14.00 |

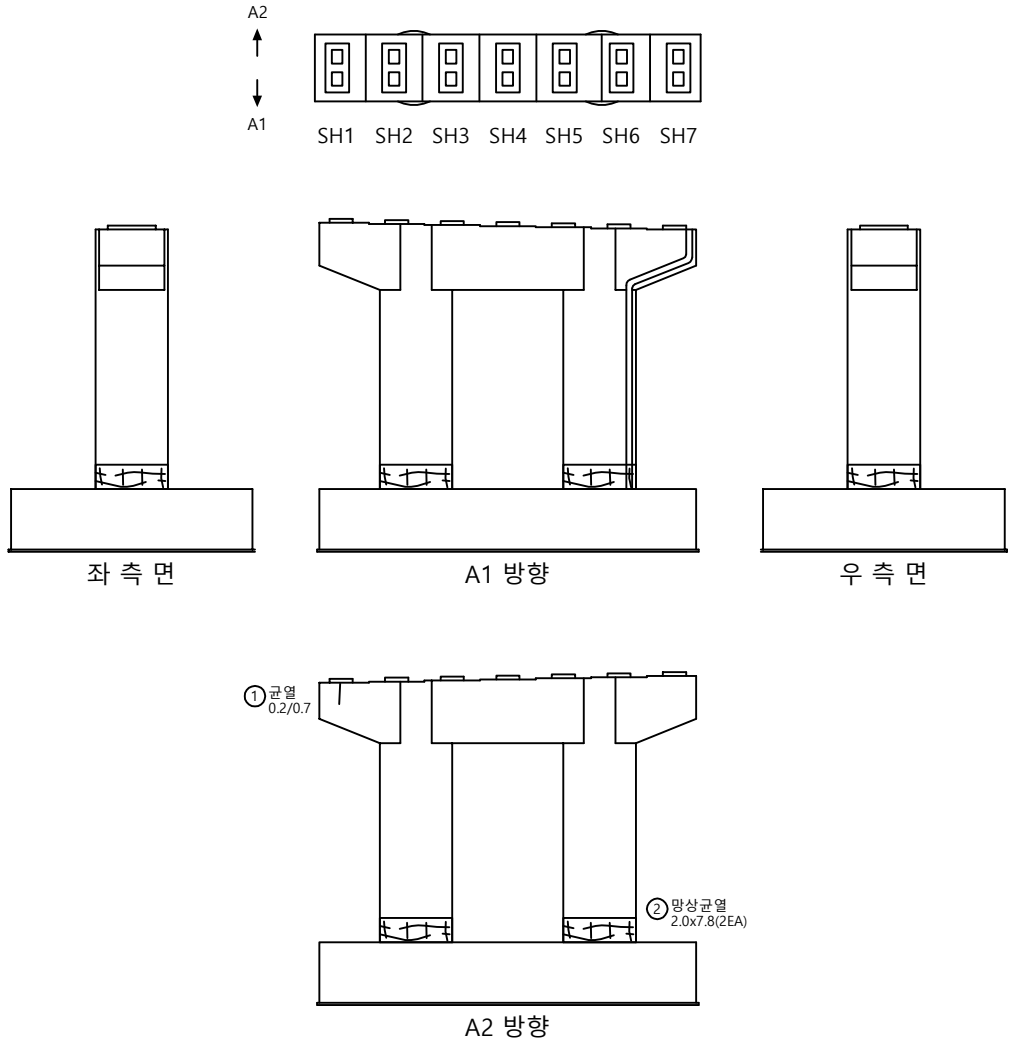
| 교각 | | | | | | | | | | |
|---|---|---|---|---|---|---|---|---|---|---|
| P2 | | | | | | | | | | |

| 교각 | | | | | | | | | | |
|---|---|---|---|---|---|---|---|---|---|---|
| 1 | 구 | 교각 | 균열 | 0.2 | 0.7 | | 1 | m | 0.70 | |
| 2 | 구 | 교각 | 망상균열 | 0.2 | 2.0 | 7.8 | 2 | ㎡ | 31.20 | |

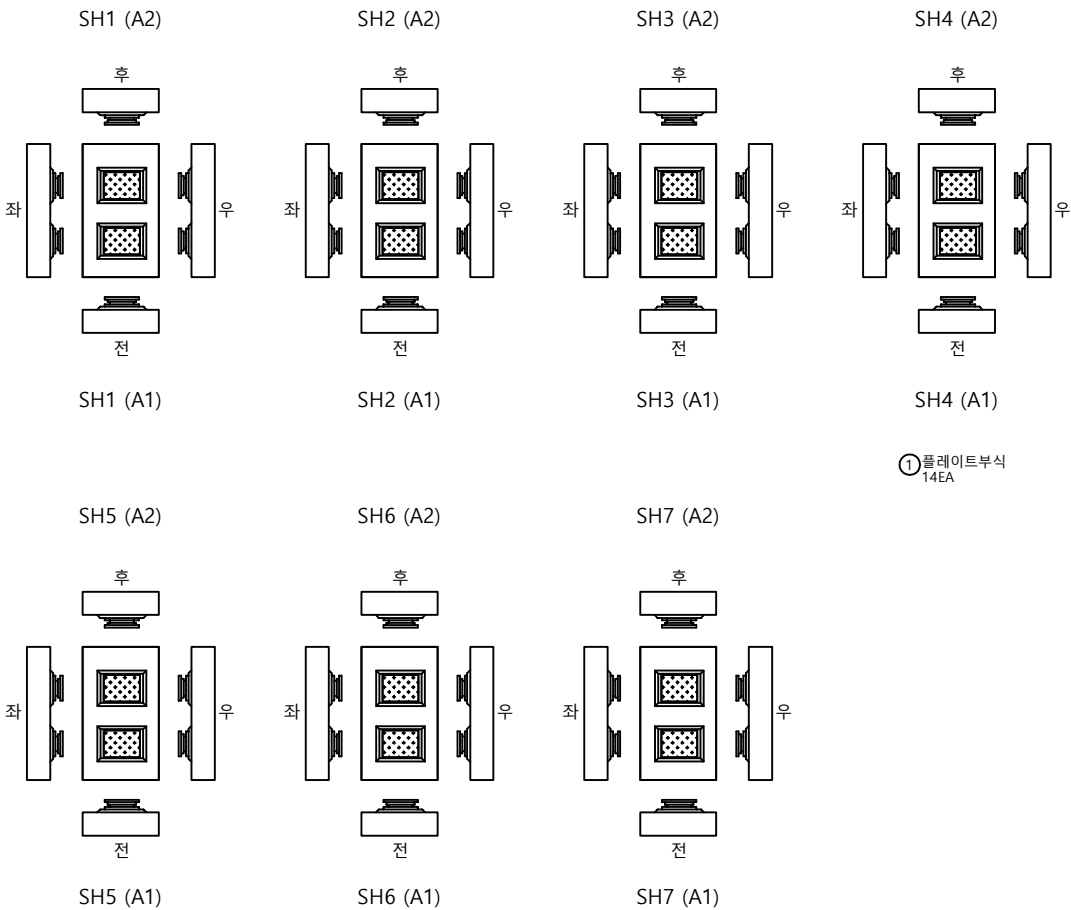
① 플레이트부식  
14EA

| 번호 | 신/구 | 부재명 | 손 상 현 황 | 손 상 규 모 | | | | | | 비고 |
|---|---|---|---|---|---|---|---|---|---|---|
| 1 | 신 | 교량받침 | 플레이트 부식 | | | | 14 | EA | 14.00 | |

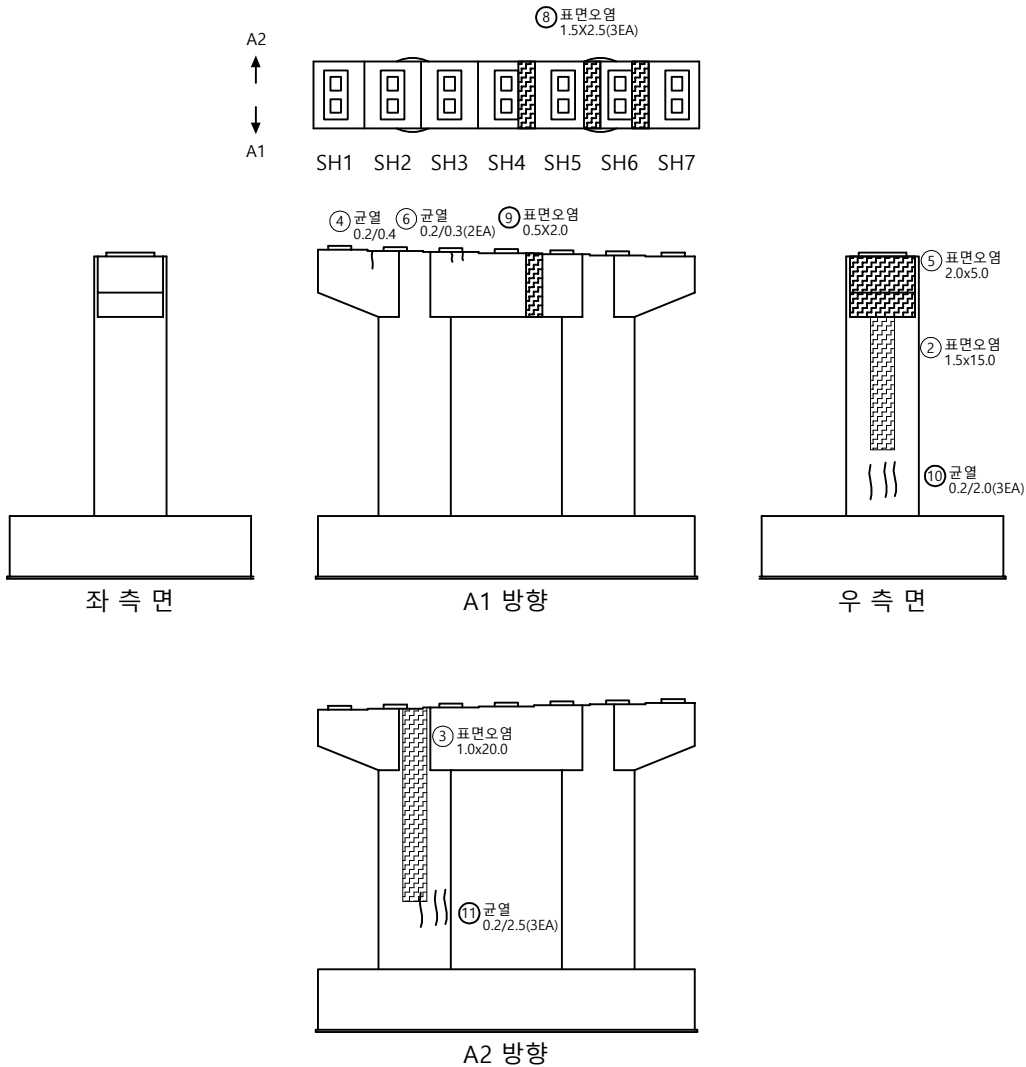
| 교각 | | | | | | | | | |
|---|---|---|---|---|---|---|---|---|---|
| P3 | | | | | | | | | |

| 교각 | | | | | | | | | |
|---|---|---|---|---|---|---|---|---|---|
| 4 | 구 | 교각 | 균열 | 0.2 | 0.4 | | 1 | m | 0.40 |
| 6 | 구 | 교각 | 균열 | 0.2 | 0.3 | | 2 | m | 0.60 |
| 10 | 구 | 교각 | 균열 | 0.2 | 2.0 | | 3 | m | 6.00 |
| 11 | 구 | 교각 | 균열 | 0.2 | 2.5 | | 3 | m | 7.50 |

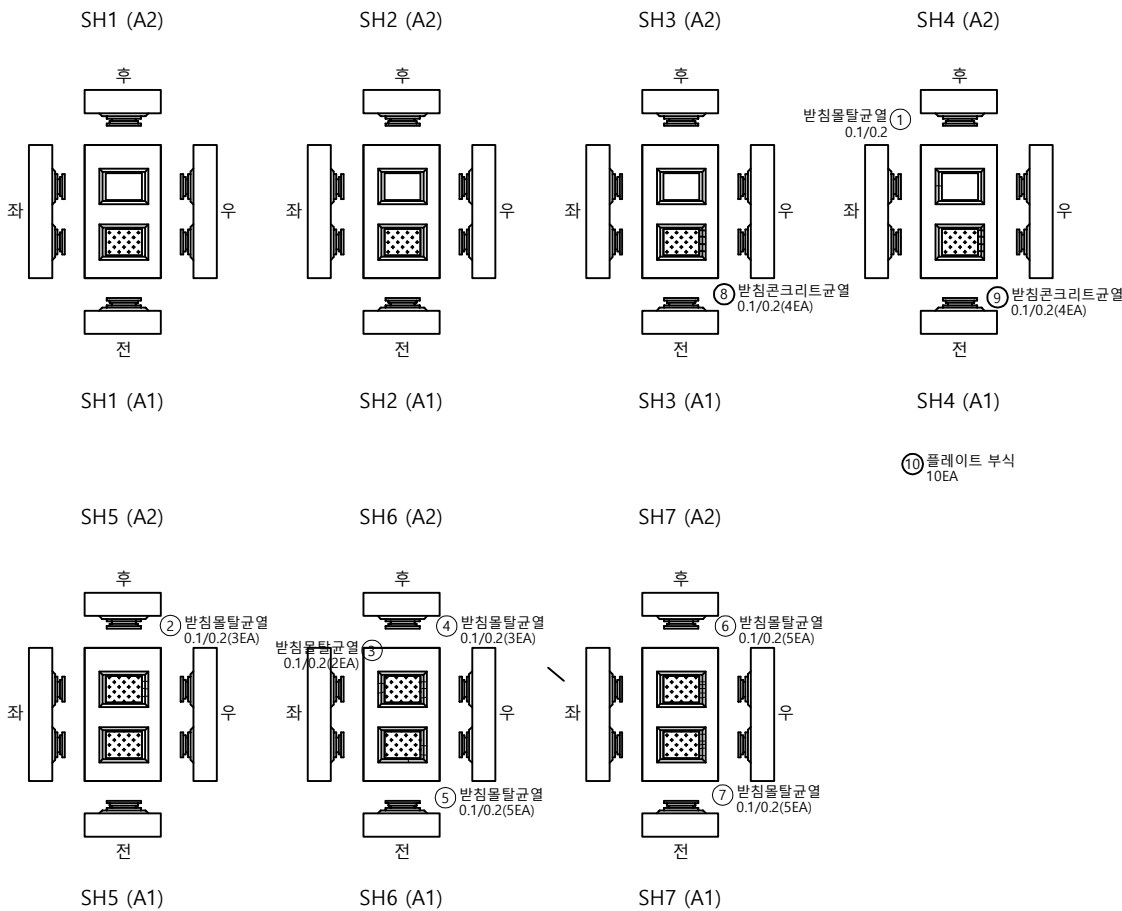
| 받침장치 | | | | | | | | | | |
|---|---|---|---|---|---|---|---|---|---|---|
| P3 | | | | | | | | | | |

| 받침장치 | | | | | | | | | | |
|---|---|---|---|---|---|---|---|---|---|---|
| 1 | 구 | 교량받침 | 받침물탈 균열 | 0.1 | 0.2 | | 1 | m | 0.20 | |
| 2 | 구 | 교량받침 | 받침물탈 균열 | 0.1 | 0.2 | | 3 | m | 0.60 | |
| 3 | 구 | 교량받침 | 받침물탈 균열 | 0.1 | 0.2 | | 2 | m | 0.40 | |
| 4 | 구 | 교량받침 | 받침물탈 균열 | 0.1 | 0.2 | | 3 | m | 0.60 | |
| 5 | 구 | 교량받침 | 받침물탈 균열 | 0.1 | 0.2 | | 5 | m | 1.00 | |
| 6 | 구 | 교량받침 | 받침물탈 균열 | 0.1 | 0.2 | | 5 | m | 1.00 | |
| 7 | 구 | 교량받침 | 받침물탈 균열 | 0.1 | 0.2 | | 5 | m | 1.00 | |
| 8 | 구 | 교량받침 | 받침콘크리트 균열 | 0.1 | 0.2 | | 4 | m | 0.80 | |
| 9 | 구 | 교량받침 | 받침콘크리트 균열 | 0.1 | 0.2 | | 4 | m | 0.80 | |
| 10 | 신/구 | 교량받침 | 플레이트 부식 | | | | 10 | EA | 10.00 | |

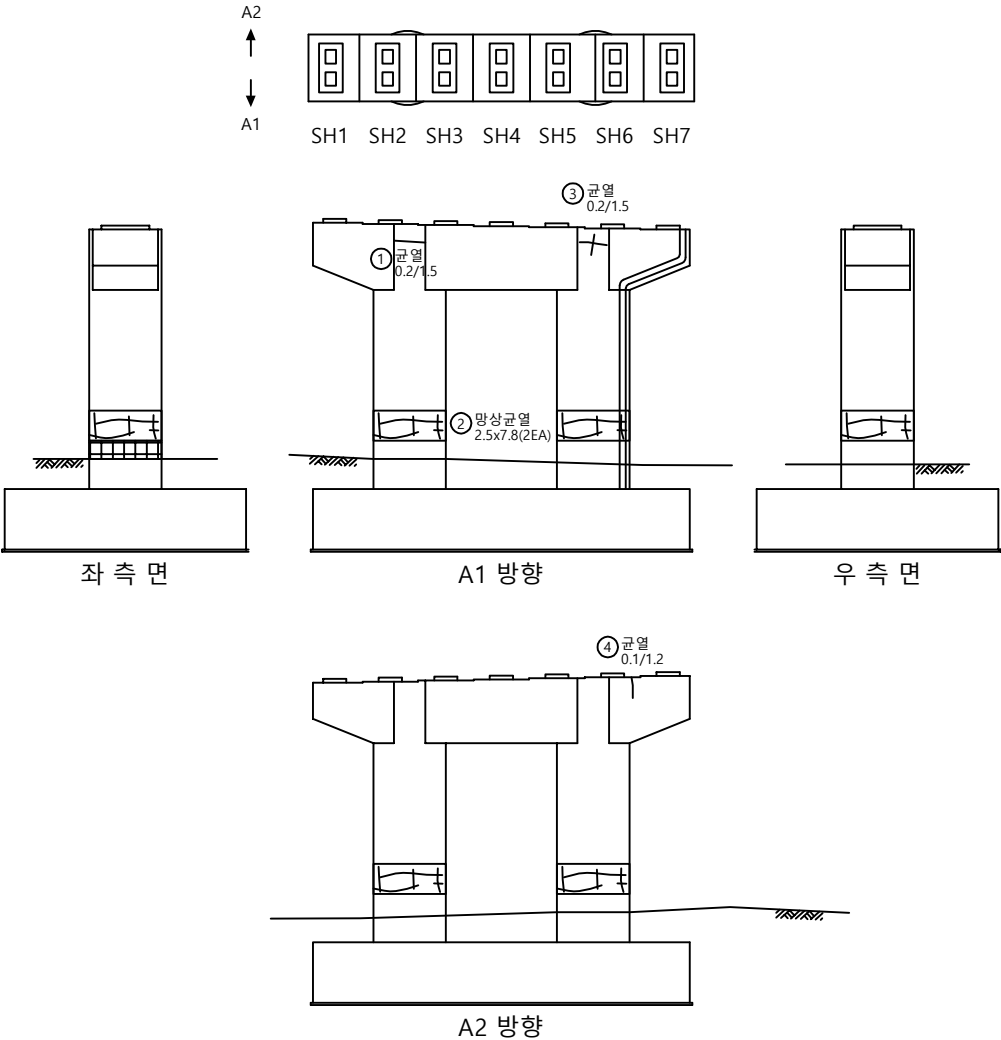
| 교각 | | | | | | | | | |
|---|---|---|---|---|---|---|---|---|---|
| P4 | | | | | | | | | |

| 교각 | | | | | | | | | |
|---|---|---|---|---|---|---|---|---|---|
| 1 | 구 | 교각 | 균열 | 0.2 | 1.5 | | 1 | m | 1.50 |
| 2 | 구 | 교각 | 망상균열 | 0.2 | 2.5 | 7.8 | 2 | ㎡ | 39.00 |
| 3 | 구 | 교각 | 균열 | 0.2 | 1.5 | | 1 | m | 1.50 |
| 4 | 구 | 교각 | 균열 | 0.1 | 1.2 | | 1 | m | 1.20 |

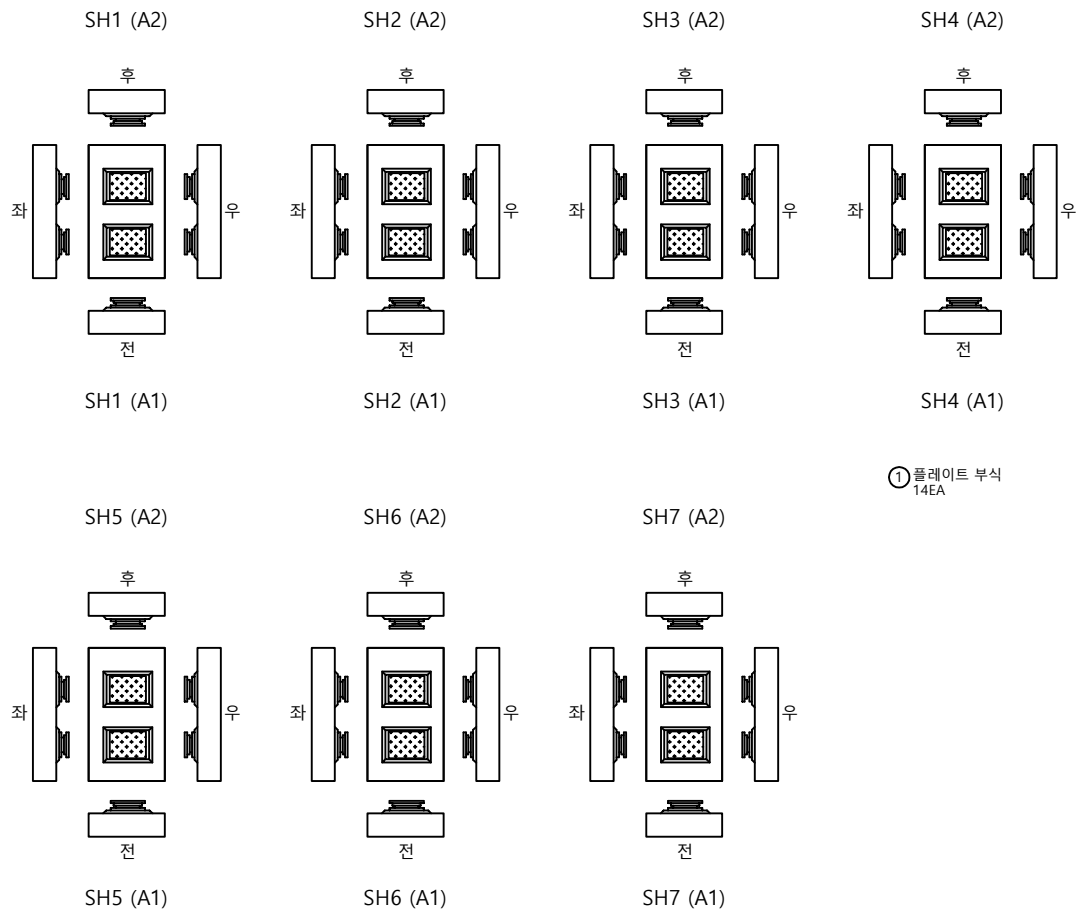
① 플레이트 부식  
14EA

| 번호 | 신/구 | 부재명 | 손 상 현 황 | 손 상 규 모 | | | | | | 비고 |
|---|---|---|---|---|---|---|---|---|---|---|
| 1 | 신 | 교량받침 | 플레이트 부식 | | | | 14 | EA | 14.00 | |

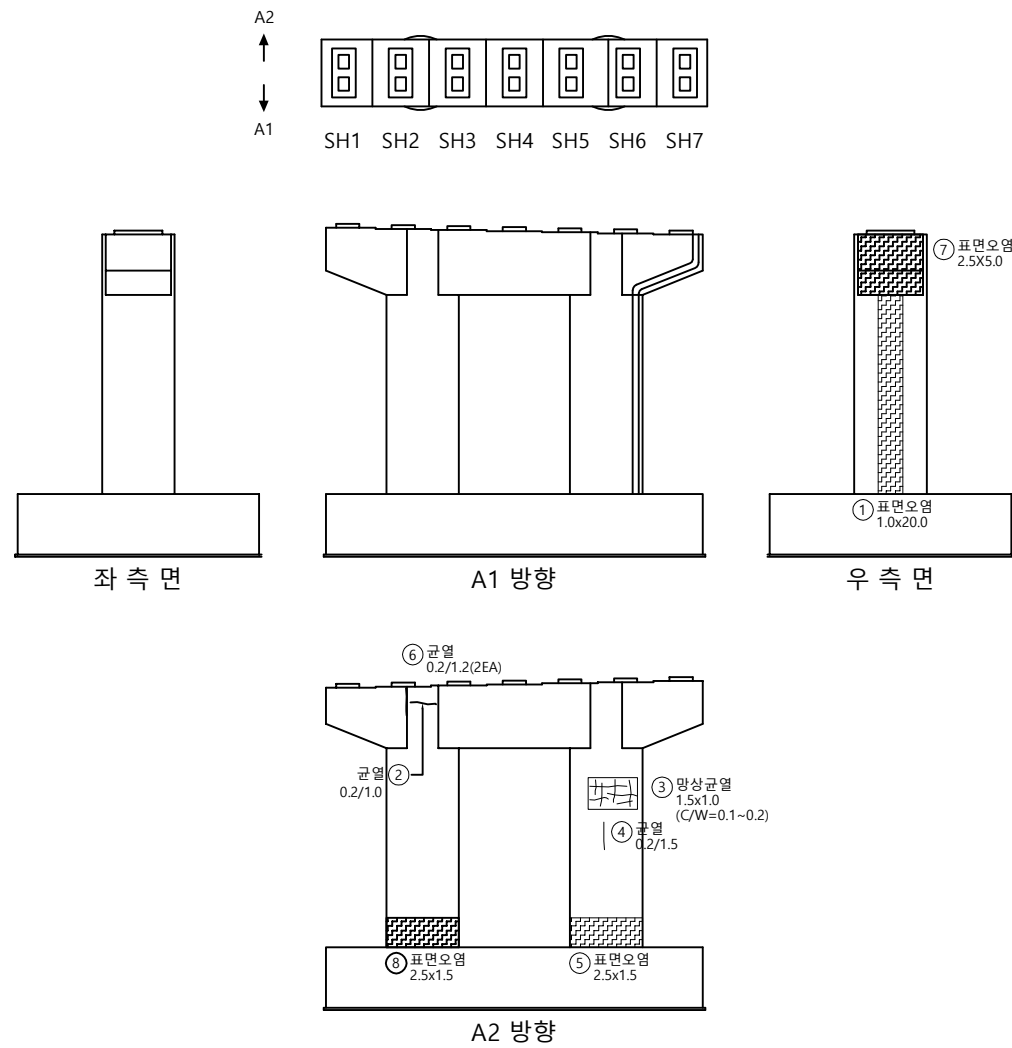
| 교각 | | | | | | | | | |
|---|---|---|---|---|---|---|---|---|---|
| P5 | | | | | | | | | |

| 교각 | | | | | | | | | |
|---|---|---|---|---|---|---|---|---|---|
| 2 | 구 | 교각 | 균열 | 0.2 | 1.0 | | 1 | m | 1.00 |
| 3 | 구 | 교각 | 망상균열 | 0.2 | 1.5 | 1.0 | 1 | ㎡ | 1.50 |
| 4 | 구 | 교각 | 균열 | 0.2 | 1.5 | | 1 | m | 1.50 |
| 6 | 구 | 교각 | 균열 | 0.2 | 1.2 | | 2 | m | 2.40 |

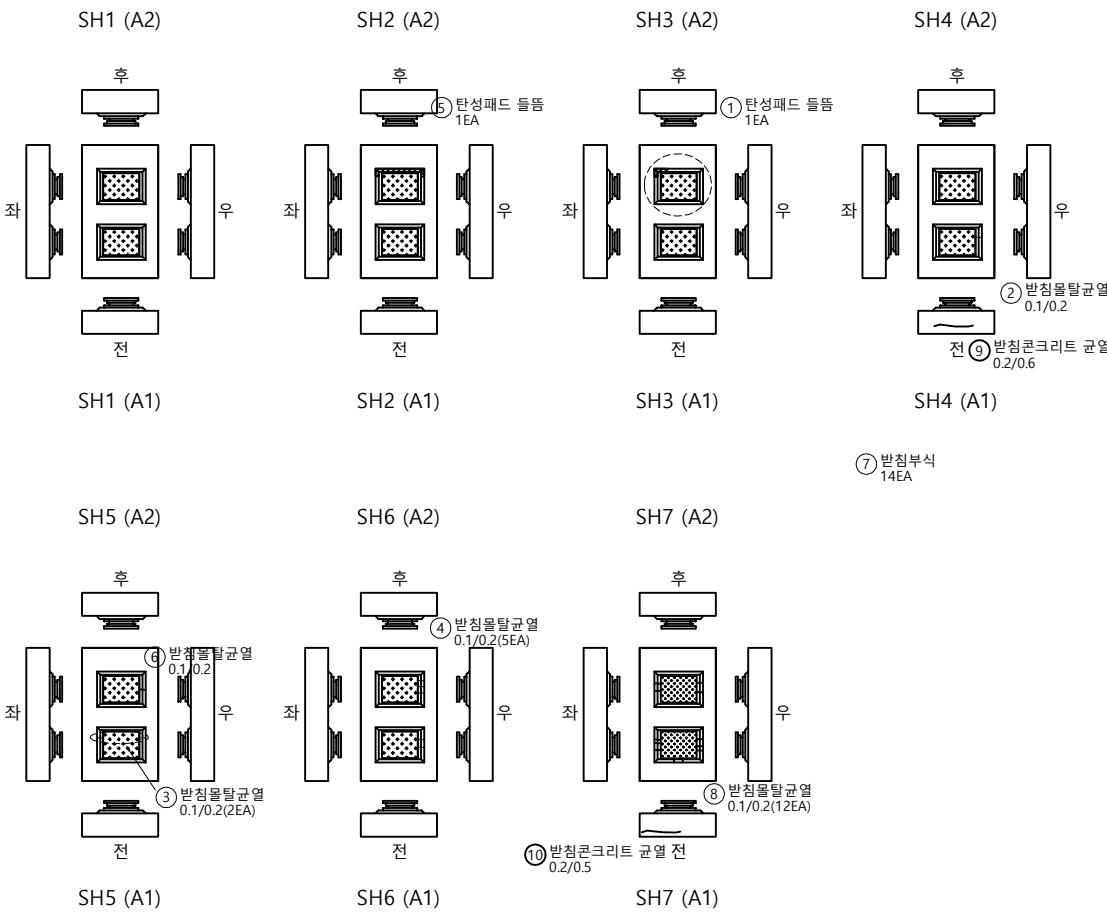
| 받침장치 | | | | | | | | | |
|---|---|---|---|---|---|---|---|---|---|
| P5 | | | | | | | | | |

| 받침장치 | | | | | | | | | |
|---|---|---|---|---|---|---|---|---|---|
| 2 | 구 | 교량받침 | 받침물탈 균열 | 0.1 | 0.2 | | 1 | m | 0.20 |
| 3 | 구 | 교량받침 | 받침물탈 균열 | 0.1 | 0.2 | | 2 | m | 0.40 |
| 4 | 구 | 교량받침 | 받침물탈 균열 | 0.1 | 0.2 | | 5 | m | 1.00 |
| 6 | 구 | 교량받침 | 받침물탈 균열 | 0.1 | 0.2 | | 1 | m | 0.20 |
| 7 | 구 | 교량받침 | 플레이트 부식 | | | | 14 | EA | 14.00 |
| 8 | 구 | 교량받침 | 받침물탈 균열 | 0.1 | 0.2 | | 12 | m | 2.40 |
| 9 | 구 | 교량받침 | 받침콘크리트 균열 | 0.2 | 0.6 | | 1 | m | 0.60 |
| 10 | 구 | 교량받침 | 받침콘크리트 균열 | 0.2 | 0.5 | | 1 | m | 0.50 |

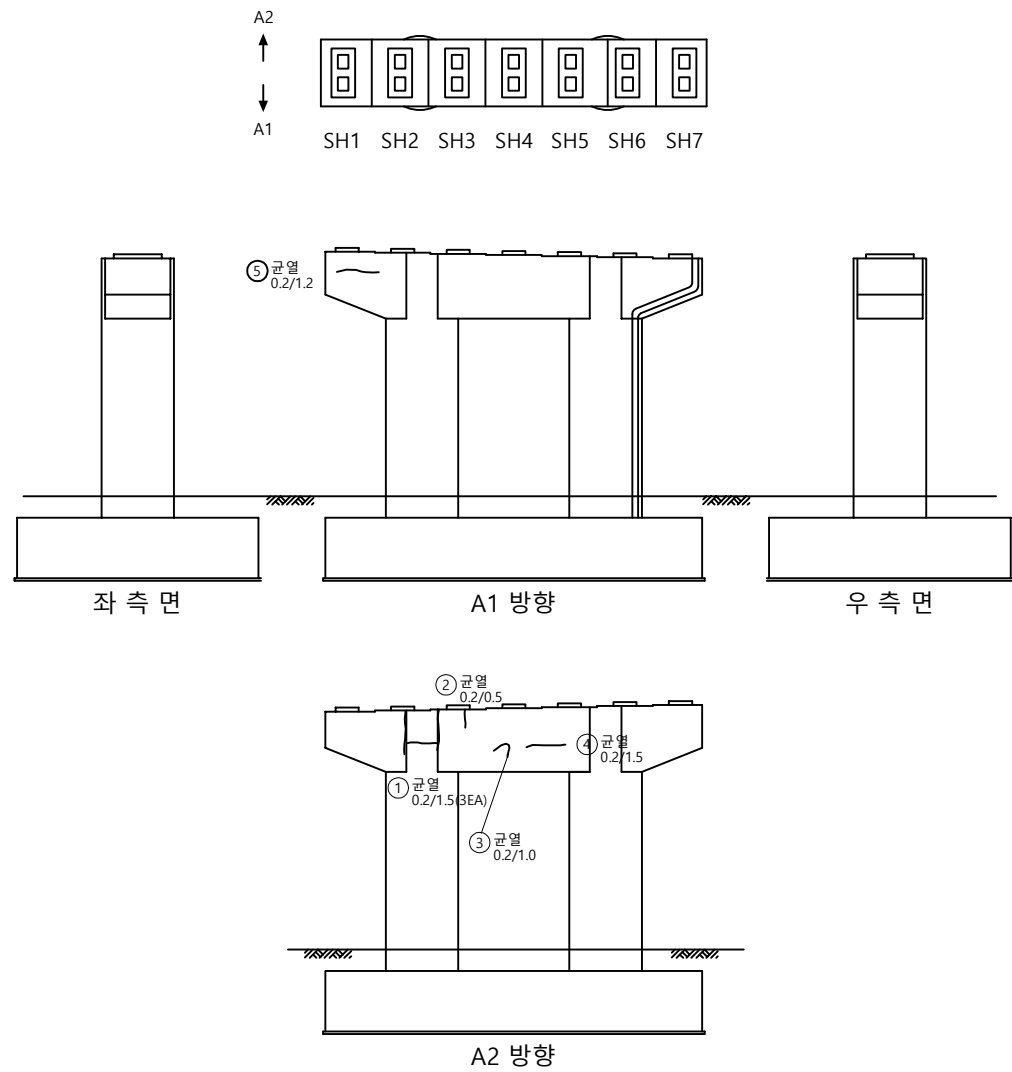
| 교각 | | | | | | | | | |
|---|---|---|---|---|---|---|---|---|---|
| P6 | | | | | | | | | |

| 교각 | | | | | | | | | |
|---|---|---|---|---|---|---|---|---|---|
| 1 | 구 | 교각 | 균열 | 0.2 | 1.5 | | 3 | m | 4.50 |
| 2 | 구 | 교각 | 균열 | 0.2 | 0.5 | | 1 | m | 0.50 |
| 3 | 구 | 교각 | 균열 | 0.2 | 1.0 | | 1 | m | 1.00 |
| 4 | 구 | 교각 | 균열 | 0.2 | 1.5 | | 1 | m | 1.50 |
| 5 | 구 | 교각 | 균열 | 0.2 | 1.2 | | 1 | m | 1.20 |

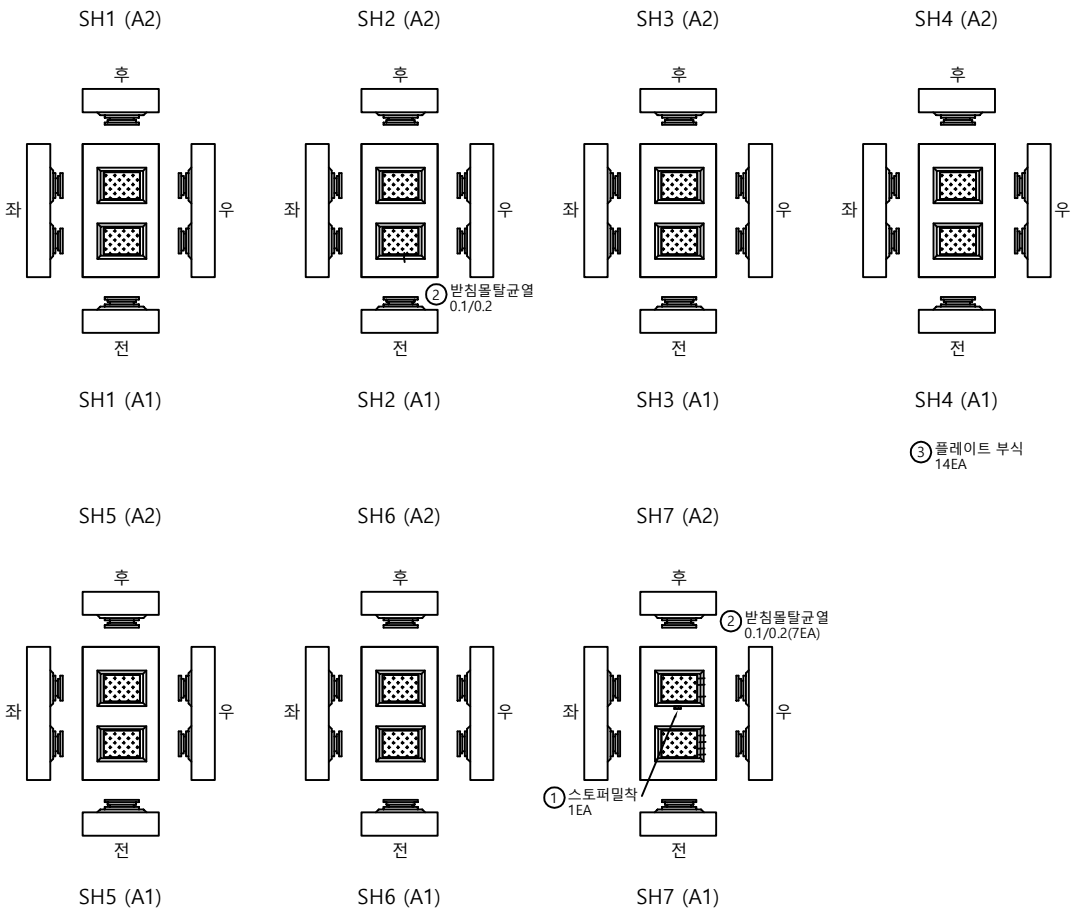
| 받침장치 | | | | | | | | | |
|---|---|---|---|---|---|---|---|---|---|
| P6 | | | | | | | | | |

| 받침장치 | | | | | | | | | |
|---|---|---|---|---|---|---|---|---|---|
| 2 | 구 | 교량받침 | 받침물 탈 균열 | 0.1 | 0.2 | | 7 | m | 1.40 |
| 3 | 구 | 교량받침 | 플레이트 부식 | | | | 14 | EA | 14.00 |
| 4 | 신 | 교량받침 | 받침물 탈 균열 | 0.1 | 0.2 | | 1 | m | 0.20 |

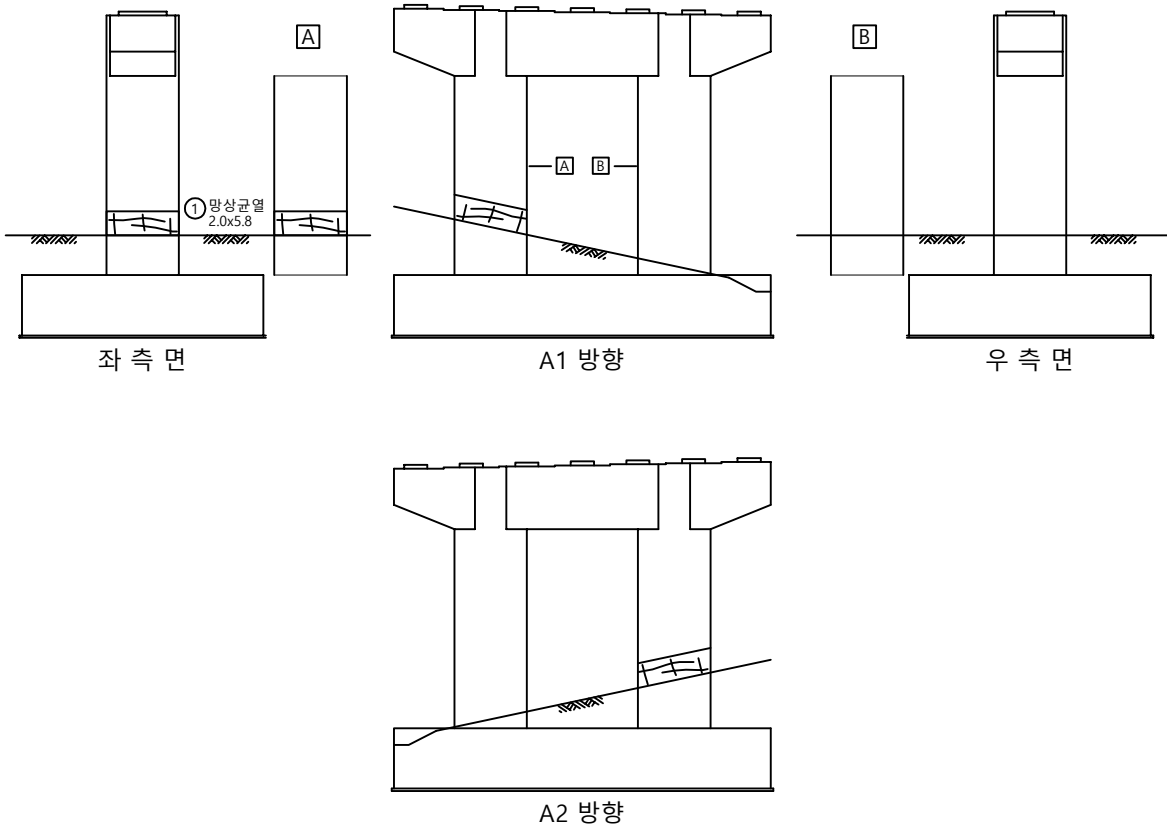
| 교각 | | | | | | | | | | |
|---|---|---|---|---|---|---|---|---|---|---|
| P7 | | | | | | | | | | |

| 교각 | | | | | | | | | | |
|---|---|---|---|---|---|---|---|---|---|---|
| 1 | 구 | 교각 | 망상균열 | 0.2 | 2.0 | 5.8 | 1 | ㎡ | 11.60 | |

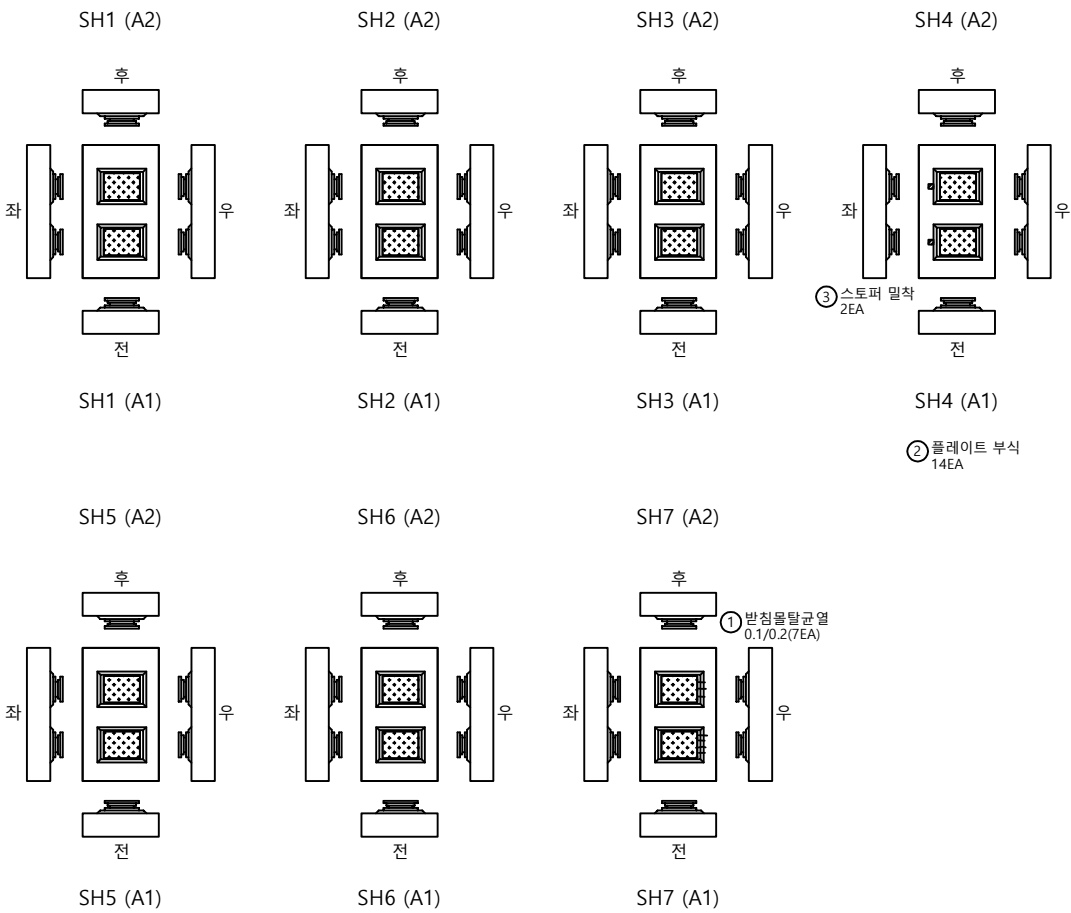
| 받침장치 | | | | | | | | | | |
|---|---|---|---|---|---|---|---|---|---|---|
| P7 | | | | | | | | | | |

| 받침장치 | | | | | | | | | | |
|---|---|---|---|---|---|---|---|---|---|---|
| 1 | 선 | 교량받침 | 받침물탈 균열 | 0.1 | 0.2 | | 7 | m | 1.40 | |
| 2 | 선 | 교량받침 | 플레이트 부식 | | | | 14 | EA | 14.00 | |

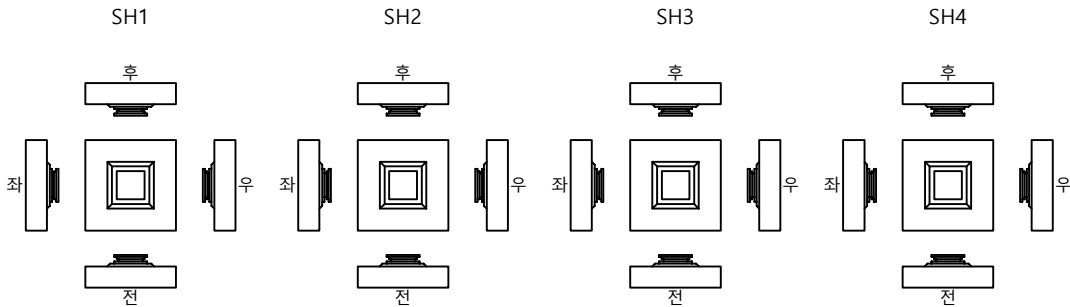
① 받침부식  
2EA

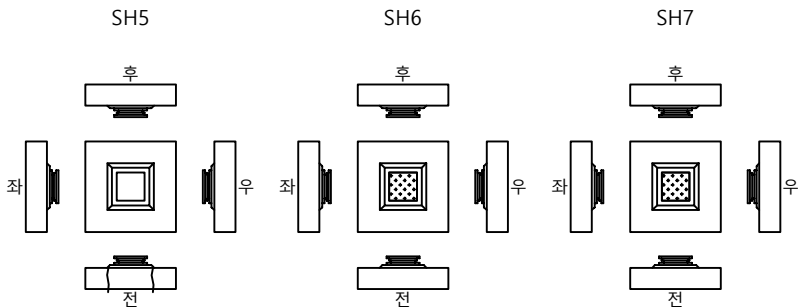
② 받침콘크리트 균열  
0.2/0.2 2EA
