# 1. 교 면 포 장

좌광천교(부산) 교면포장 S1

| 용역명 | | 2024년 부산울산선 구조물 정밀안전진단 및 성능평가 용역 | | | |

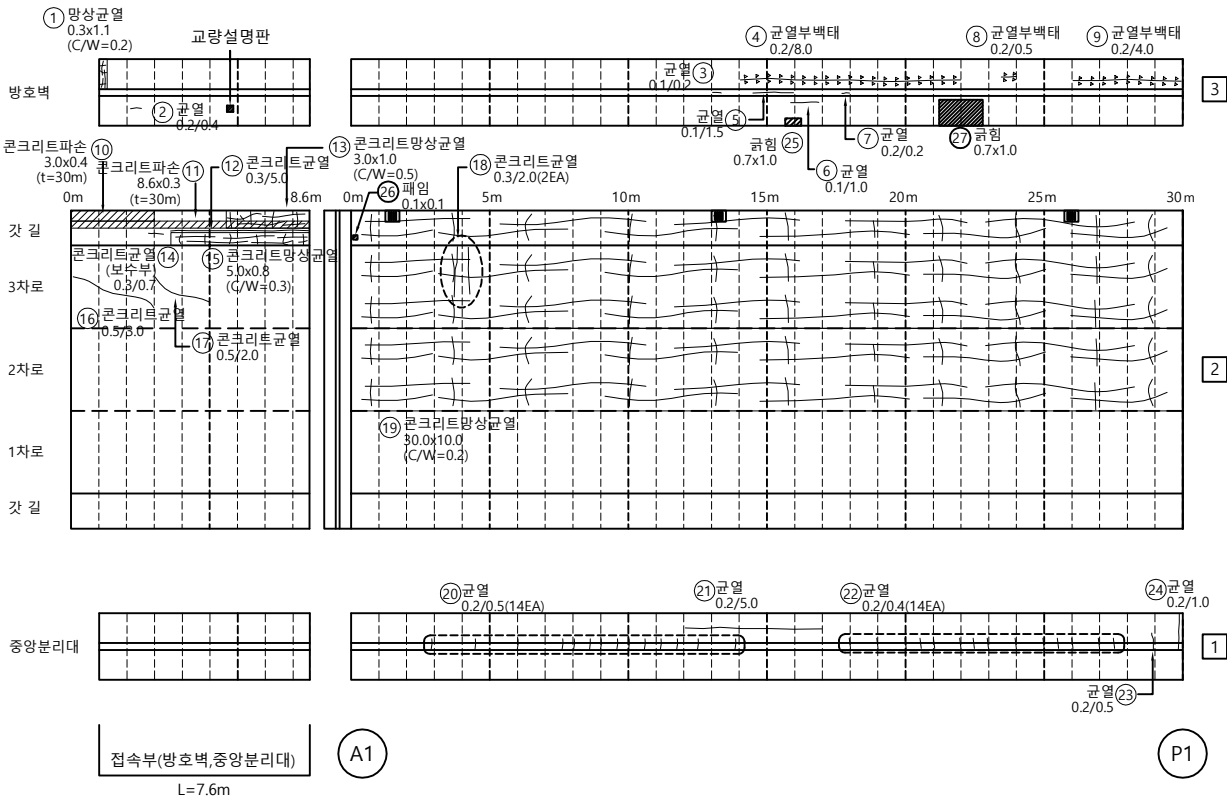
S1

| 번호 | 선/구 | 부재명 | 손 상 현 황 | 손 상 규 모 | | | | | 비고 |
|---|---|---|---|---|---|---|---|---|---|
| 1 | 구 | 방호벽 | 망상균열 | 0.2 | 0.3 | 1.1 | 1 | m | 0.33 |
| 4 | 구 | 방호벽 | 균열부 백태 | 0.2 | 8.0 | | 1 | m | 8.00 |
| 10 | 구 | 교면포장 | 포장 파손 | | 0.4 | 3.0 | 1 | m | 1.20 |
| 11 | 구 | 교면포장 | 포장 파손 | | 0.3 | 8.6 | 1 | m | 2.58 |
| 13 | 구 | 방호벽 | 포장 망상균열 | 0.5 | 3.0 | 1.0 | 1 | m | 3.00 |
| 19 | 구 | 교면포장 | 포장 망상균열 | 0.2 | 30.0 | 10.0 | 1 | m | 300.00 |

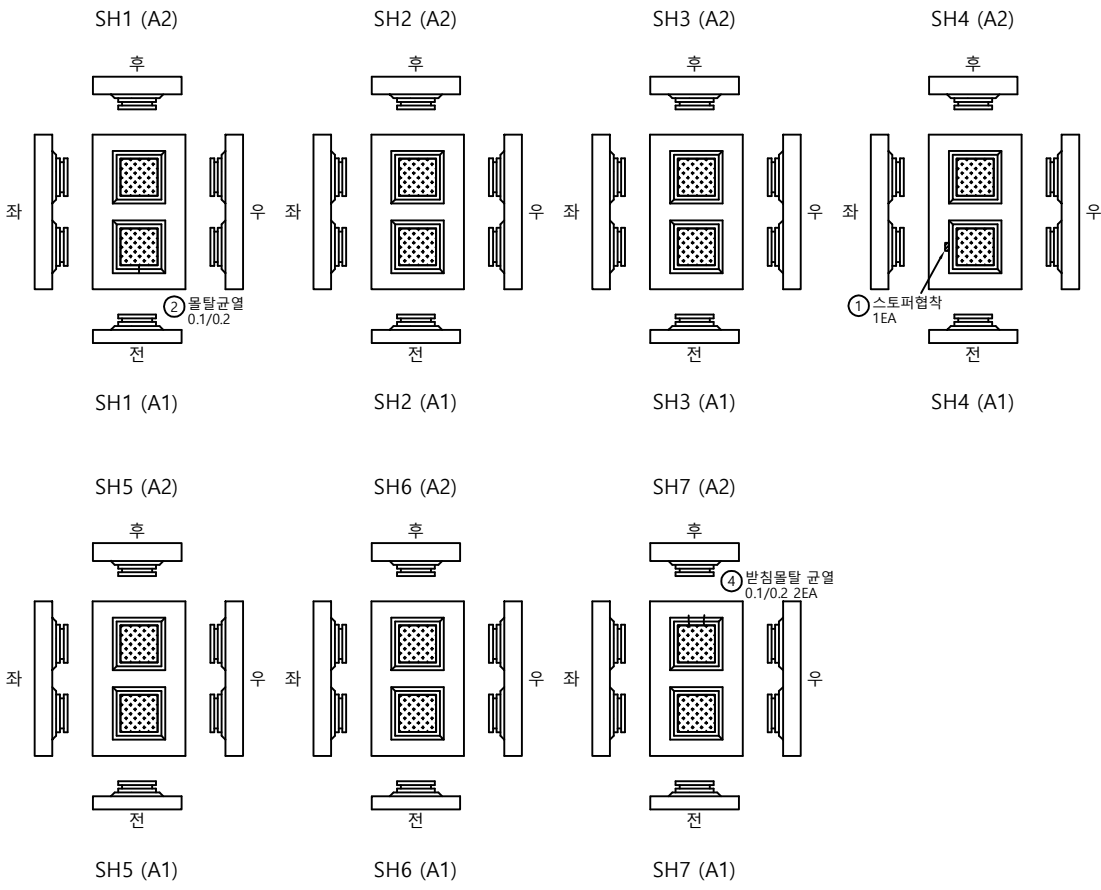
좌광천교(부산) 받침장치 P1

③ 플레이트부식  
14EA

| 받침장치 | | | | | | | | | |
|---|---|---|---|---|---|---|---|---|---|
| 3 | 구 | 교량받침 | 플레이트부식 | | | | 14 | EA | 14.00 |

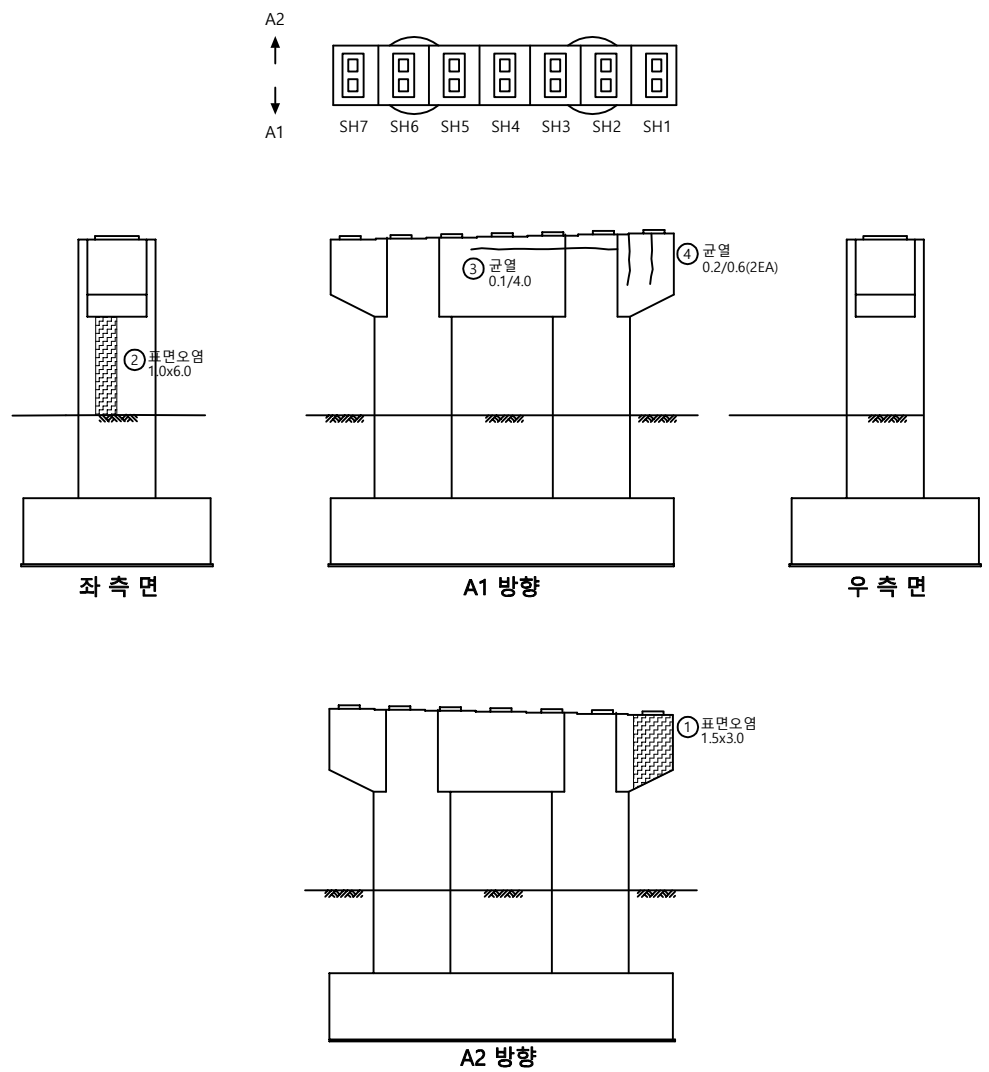
| 교각 | | | | | | | | | |
|---|---|---|---|---|---|---|---|---|---|
| P2 | | | | | | | | | |

| 교각 | | | | | | | | | |
|---|---|---|---|---|---|---|---|---|---|
| 3 | 구 | 교각 | 균열 | 0.1 | 4.0 | | 1 | m | 4.00 |
| 4 | 구 | 교각 | 균열 | 0.2 | 0.6 | | 2 | m | 1.20 |

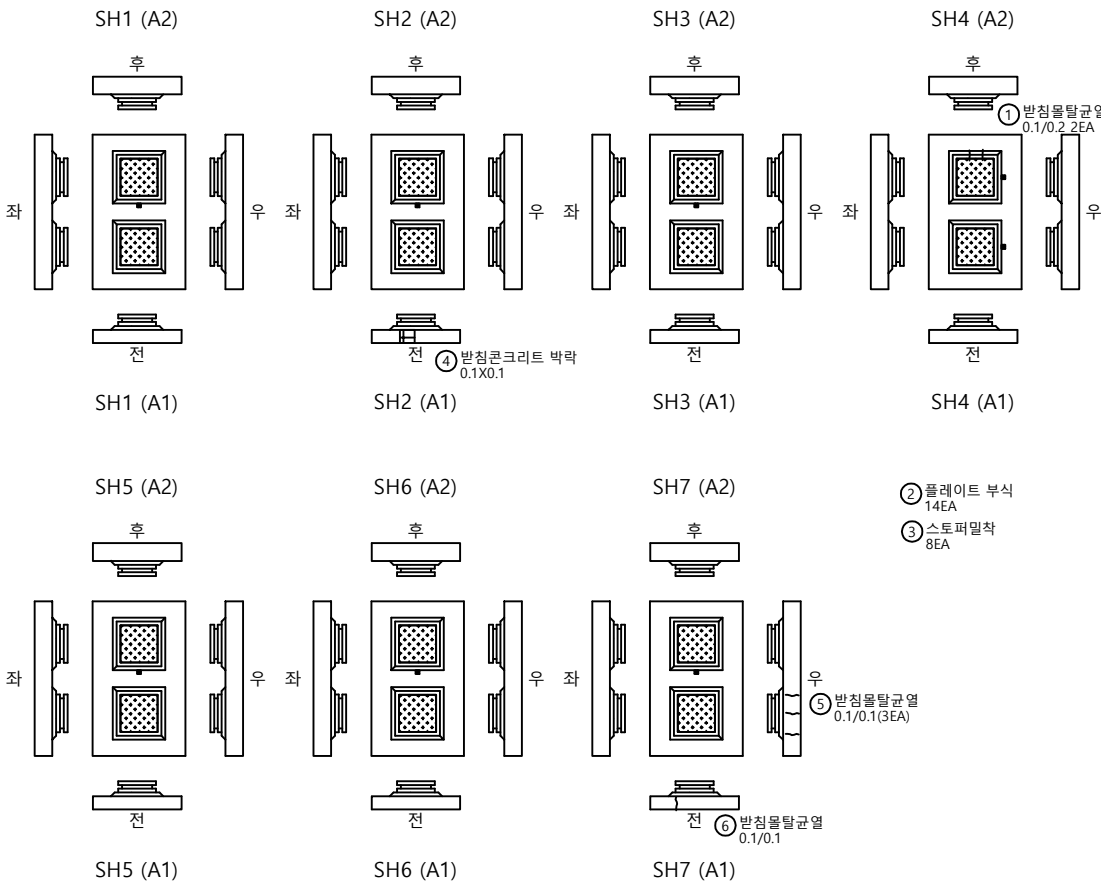
| 받침장치 | | | | | | | | | |
|---|---|---|---|---|---|---|---|---|---|
| P2 | | | | | | | | | |

| 받침장치 | | | | | | | | | |
|---|---|---|---|---|---|---|---|---|---|
| 1 | 선 | 교량받침 | 받침물탈 균열 | 0.1 | 0.2 | | 2 | m | 0.40 |
| 2 | 구 | 교량받침 | 플레이트부식 | | | | 14 | EA | 14.00 |

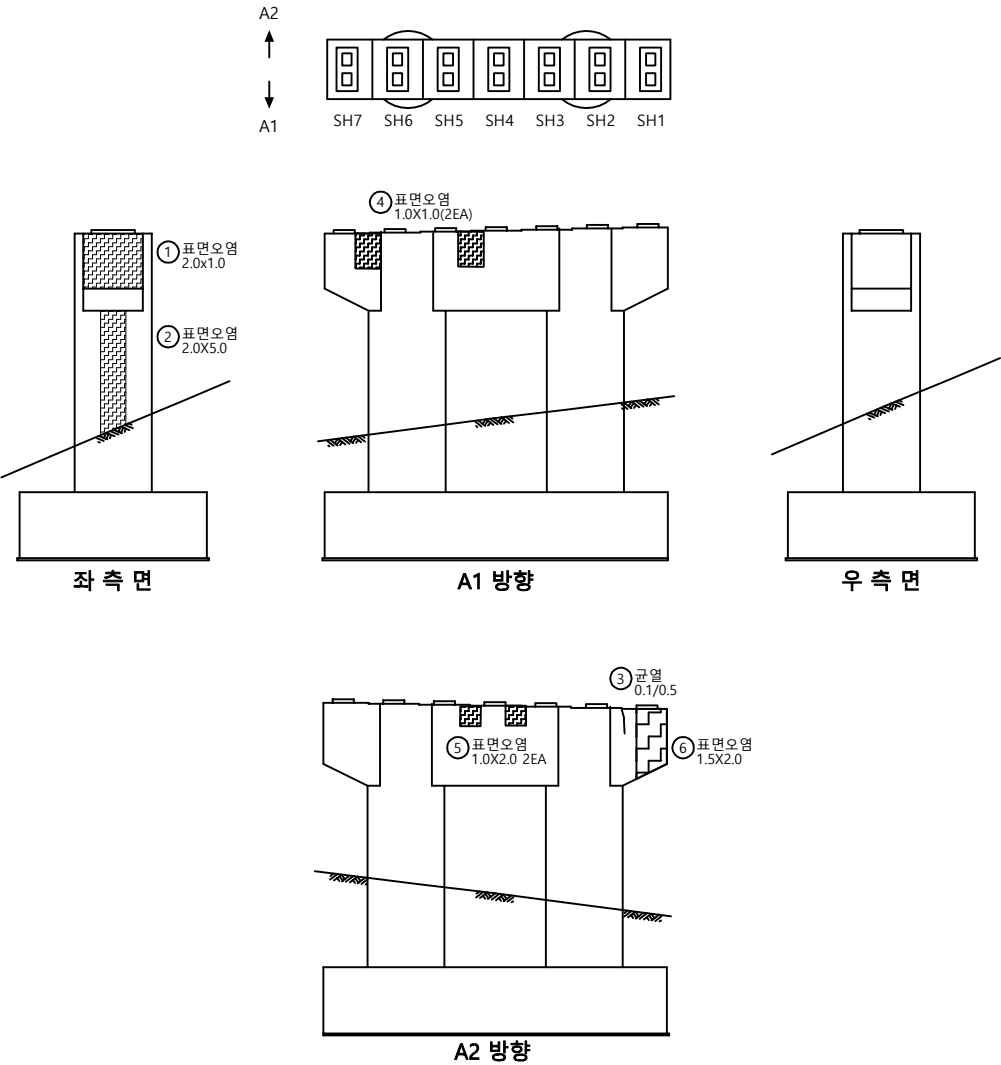
| 교각 | | | | | | | | | | |
|---|---|---|---|---|---|---|---|---|---|---|
| P3 | | | | | | | | | | |

| 교각 | | | | | | | | | | |
|---|---|---|---|---|---|---|---|---|---|---|
| 3 | 구 | 교각 | 균열 | 0.1 | 0.5 | | 1 | m | 0.50 | |

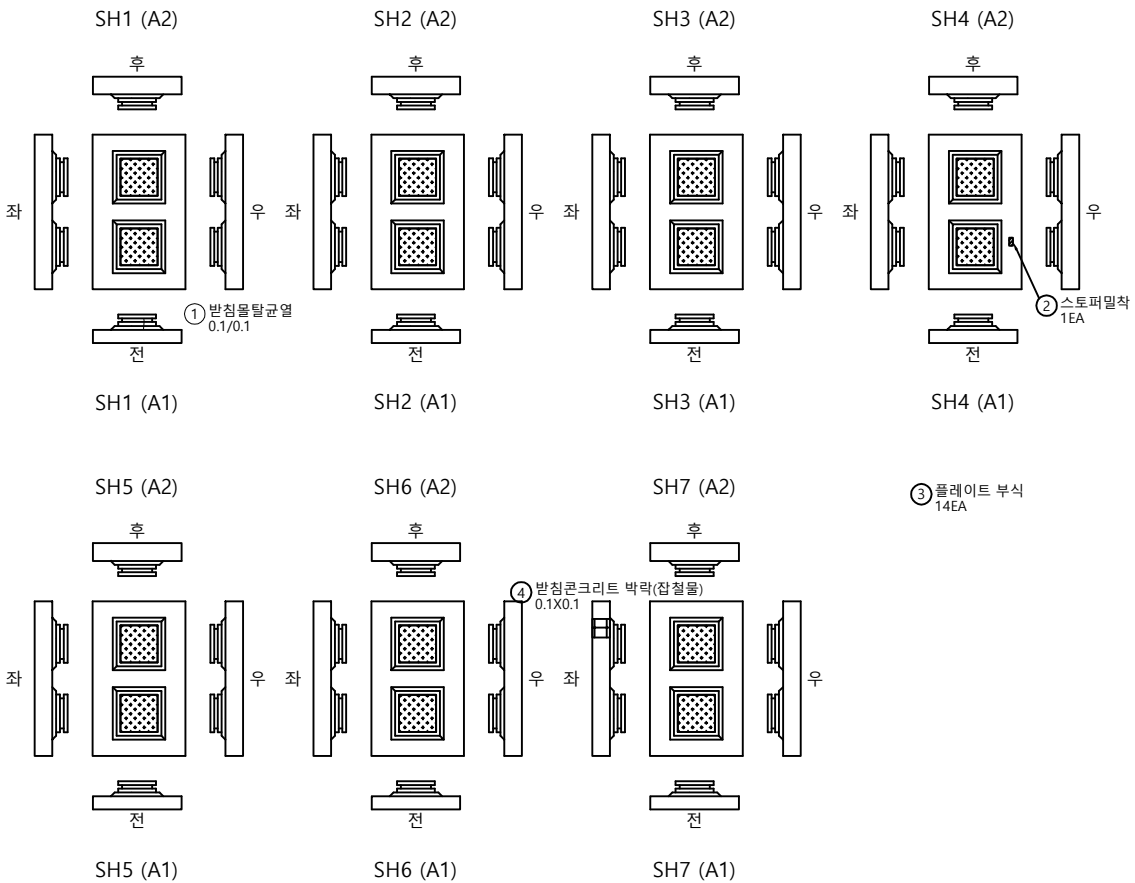
| 받침장치 | | | | | | | | | | |
|---|---|---|---|---|---|---|---|---|---|---|
| P3 | | | | | | | | | | |

| 받침장치 | | | | | | | | | | |
|---|---|---|---|---|---|---|---|---|---|---|
| 1 | 구 | 교량받침 | 받침오탁 균열 | 0.1 | 0.1 | | 1 | m | 0.10 | |
| 3 | 구 | 교량받침 | 플레이트부식 | | | | 14 | EA | 14.00 | |

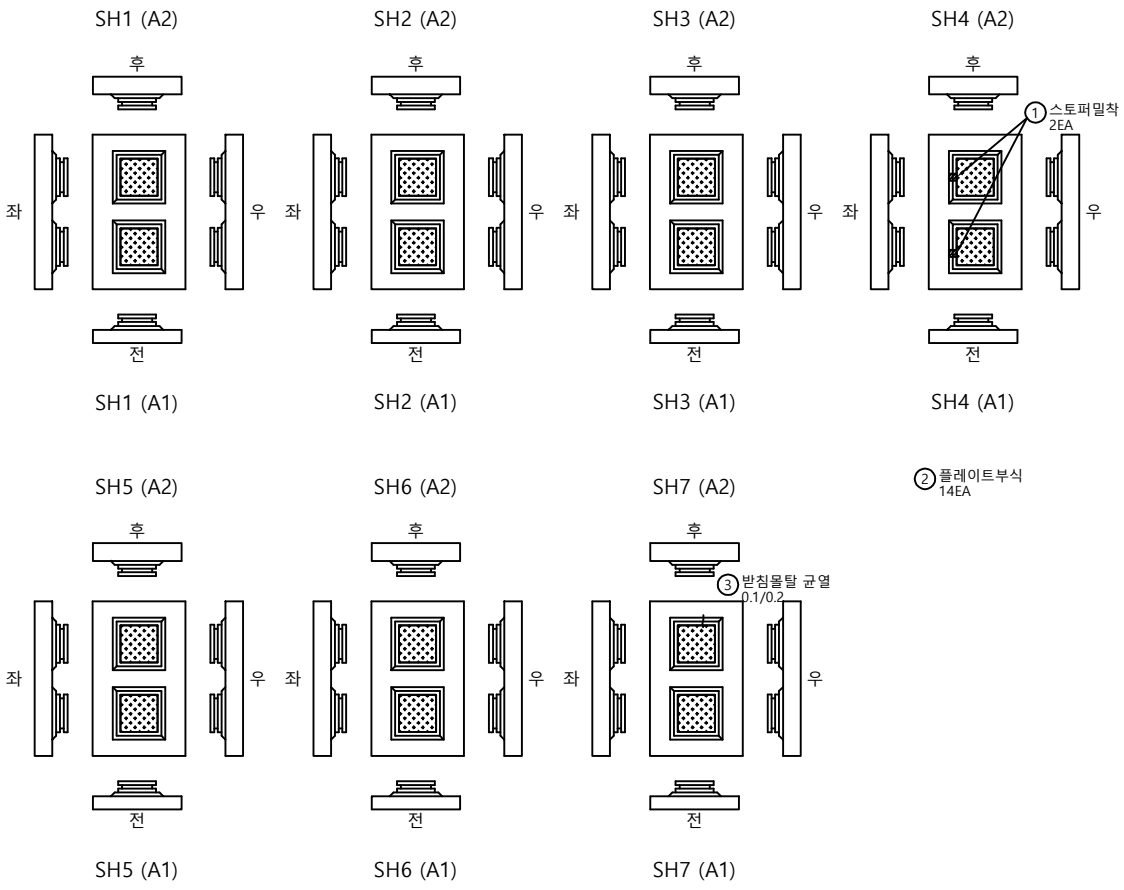
| 받침장치 | | | | | | | | | | |
|---|---|---|---|---|---|---|---|---|---|---|
| P4 | | | | | | | | | | |

| 받침장치 | | | | | | | | | | |
|---|---|---|---|---|---|---|---|---|---|---|
| 2 | 구 | 교량받침 | 플레이트부식 | | | | 14 | EA | 14.00 | |
| 3 | 신 | 교량받침 | 받침물탈 균열 | 0.1 | 0.2 | | 1 | m | 0.20 | |

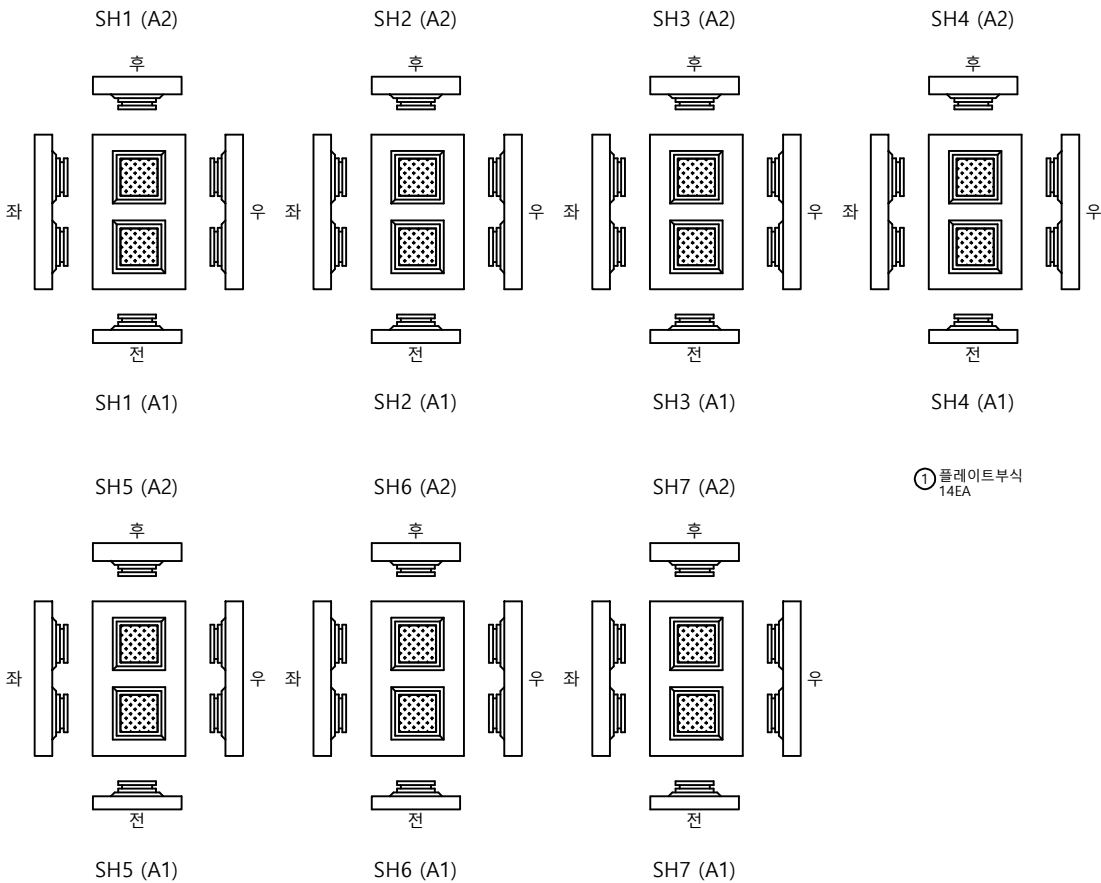
| 받침장치 | | | | | | | | | | |
|---|---|---|---|---|---|---|---|---|---|---|
| P5 | | | | | | | | | | |

| 받침장치 | | | | | | | | | | |
|---|---|---|---|---|---|---|---|---|---|---|
| 1 | 구 | 교량받침 | 플레이트부식 | | | | 14 | EA | 14.00 | |

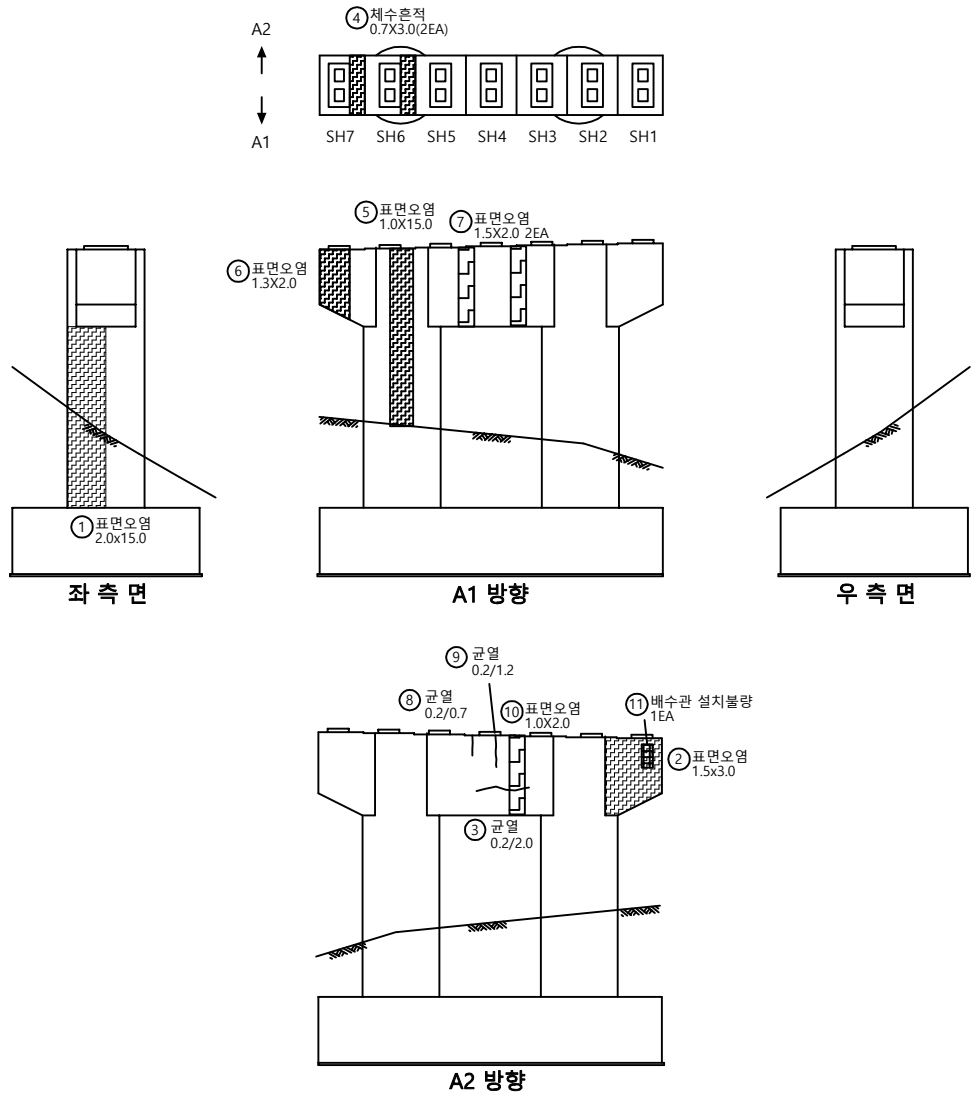
| 교각 | | | | | | | | | | |
|---|---|---|---|---|---|---|---|---|---|---|
| P6 | | | | | | | | | | |

| 교각 | | | | | | | | | | |
|---|---|---|---|---|---|---|---|---|---|---|
| 3 | 구 | 교각 | 균열 | 0.2 | 2.0 | | 1 | m | 2.00 | |
| 8 | 구 | 교각 | 균열 | 0.2 | 0.7 | | 1 | m | 0.70 | |
| 9 | 구 | 교각 | 균열 | 0.2 | 1.2 | | 1 | m | 1.20 | |

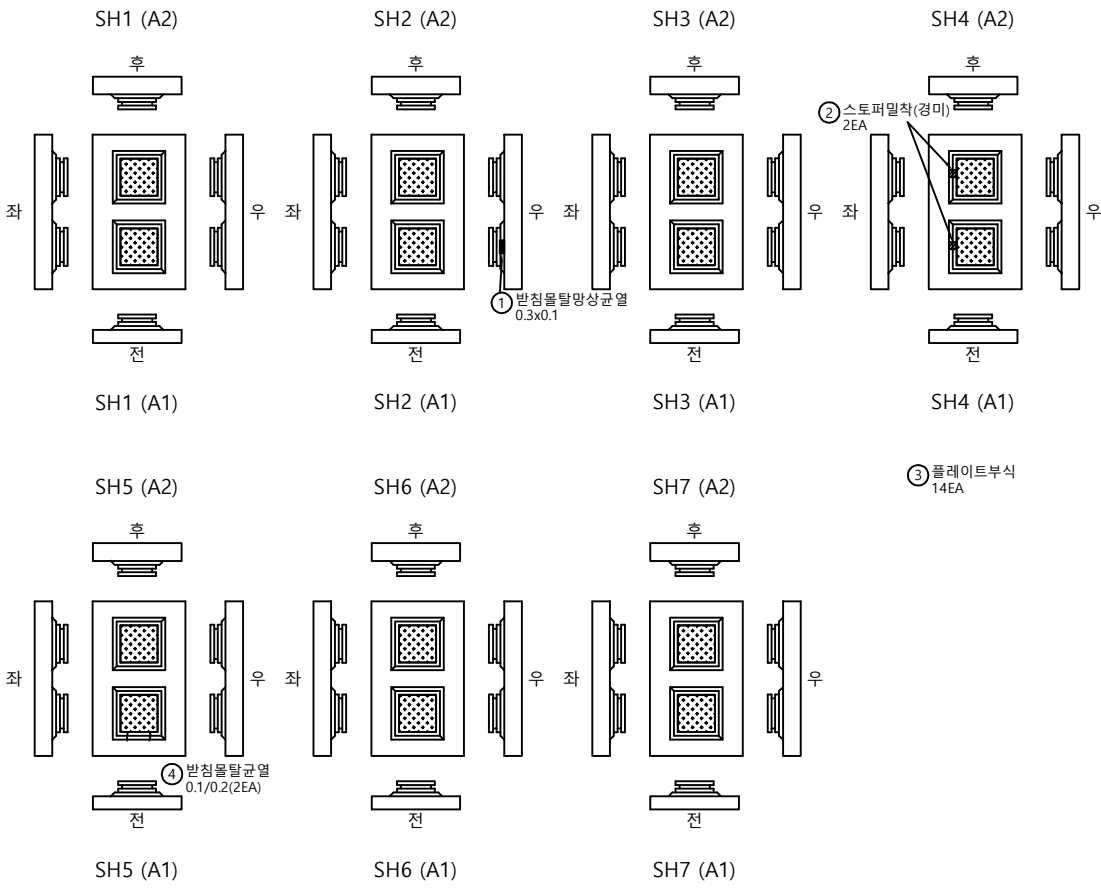
| 받침장치 | | | | | | | | | | |
|---|---|---|---|---|---|---|---|---|---|---|
| P6 | | | | | | | | | | |

| 받침장치 | | | | | | | | | | |
|---|---|---|---|---|---|---|---|---|---|---|
| 1 | 구 | 교량받침 | 받침물탈 망상균열 | 0.1 | 0.3 | 0.1 | 1 | ㎡ | 0.03 | |
| 3 | 신 | 교량받침 | 플레이트부식 | | | | 14 | EA | 14.00 | |
| 4 | 구 | 교량받침 | 받침물탈 균열 | 0.1 | 0.2 | | 2 | m | 0.40 | |

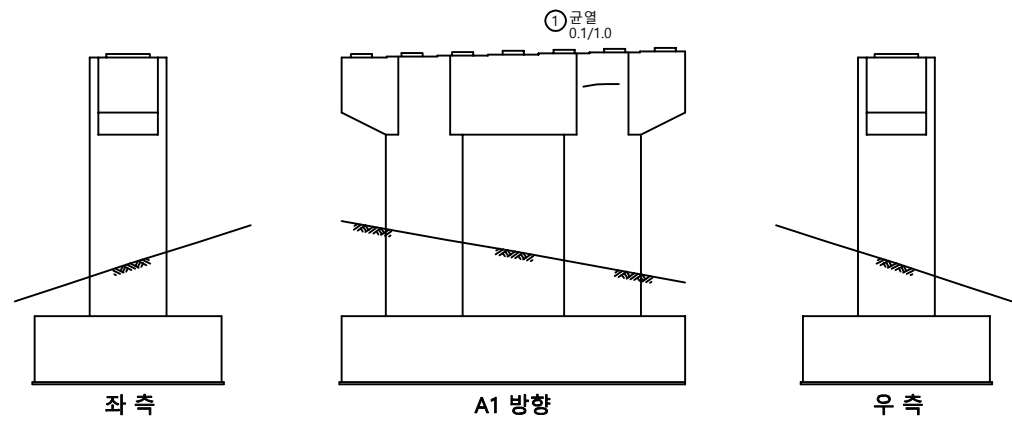
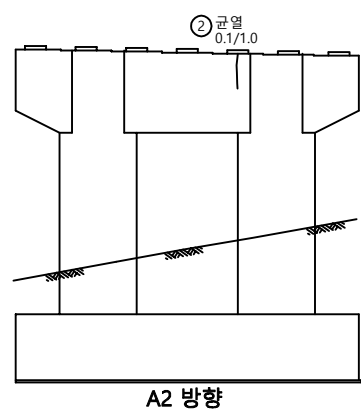
| 교각 | | | | | | | | | |
|---|---|---|---|---|---|---|---|---|---|
| P7 | | | | | | | | | |

| 교각 | | | | | | | | | |
|---|---|---|---|---|---|---|---|---|---|
| 1 | 구 | 교각 | 균열 | 0.1 | 1.0 | | 1 | m | 1.00 |
| 2 | 구 | 교각 | 균열 | 0.1 | 1.0 | | 1 | m | 1.00 |
