# 1. 교 면 포 장

좌광천교(울산) 교면포장 S1

2024년 부산울산선 구조물 정밀안전진단 및 성능평가 용역

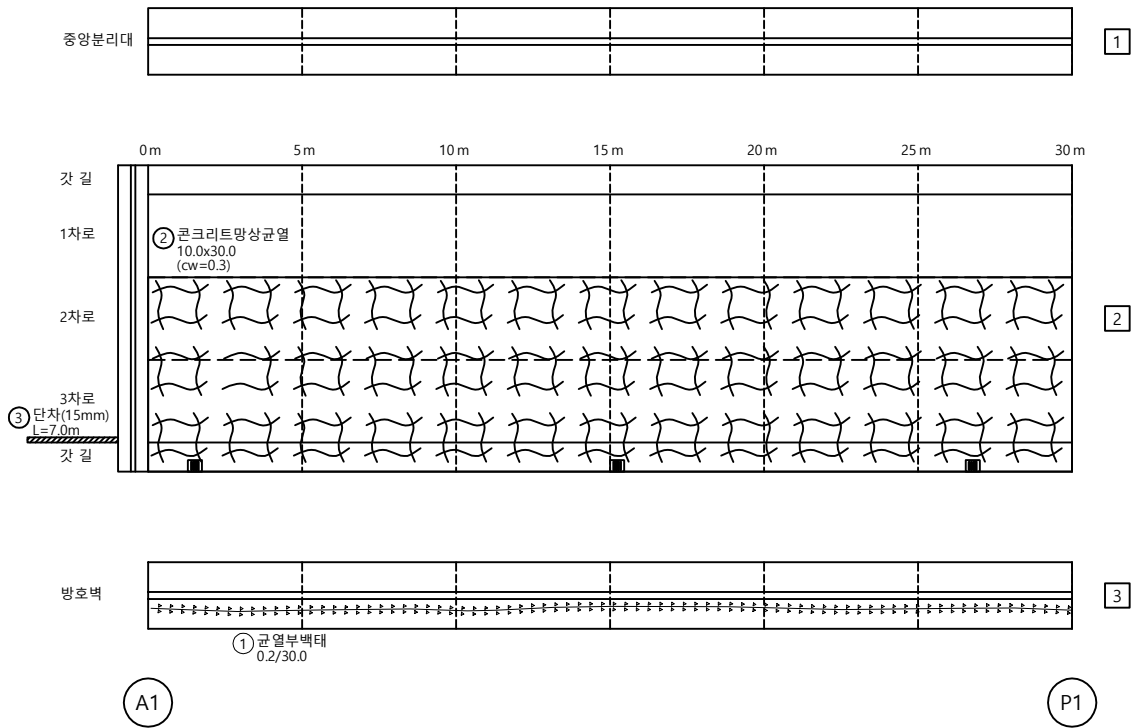
| 교면포장 | | | | | | | | | |
|---|---|---|---|---|---|---|---|---|---|
| 1 | 구 | 방호벽 | 균열부백태 | 0.2 | 30.0 | | 1 | m | 30.00 |
| 2 | 구 | 교면포장 | 포장 망상균열 | 0.3 | 10.0 | 30.0 | 1 | m <sup>2</sup> | 300.00 |
| 3 | 구 | 교면포장 | 단차 | | 7.0 | | 1 | m | 7.00 t=15mm |
| 25 | 구 | 방호벽 | 균열 | | 0.7 | 1.0 | 1 | m <sup>2</sup> | 0.70 |
| 26 | 구 | 교면포장 | 포장 패임 | | 0.1 | 0.1 | 1 | m <sup>2</sup> | 0.01 |
| 27 | 구 | 방호벽 | 균열 | | 0.7 | 1.0 | 1 | m <sup>2</sup> | 0.70 |

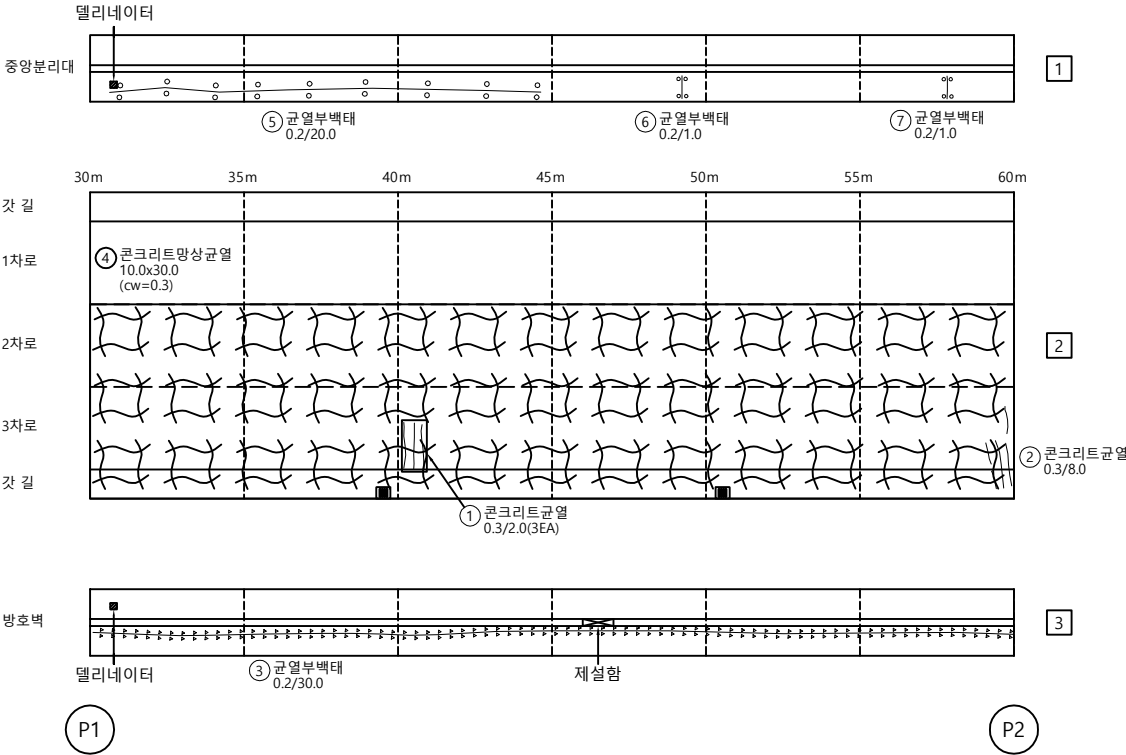
좌광천교(울산) 교면포장 S2

| 교면포장 S2 | | | | | | | | | |
|---|---|---|---|---|---|---|---|---|---|
| 1 | 구 | 교면포장 | 포장균열 | 0.3 | 2.0 | | 3 | m | 6.00 |
| 2 | 구 | 교면포장 | 포장균열 | 0.3 | 8.0 | | 1 | m | 8.00 |
| 3 | 구 | 방호벽 | 균열부백태 | 0.2 | 30.0 | | 1 | m | 30.00 |
| 4 | 구 | 교면포장 | 포장 망상균열 | 0.3 | 10.0 | 30.0 | 1 | m <sup>2</sup> | 300.00 |
| 5 | 신 | 방호벽 | 균열부백태 | 0.2 | 20.0 | | 1 | m | 20.00 |
| 6 | 신 | 방호벽 | 균열부백태 | 0.2 | 1.0 | | 1 | m | 1.00 |
| 7 | 신 | 방호벽 | 균열부백태 | 0.2 | 1.0 | | 1 | m | 1.00 |

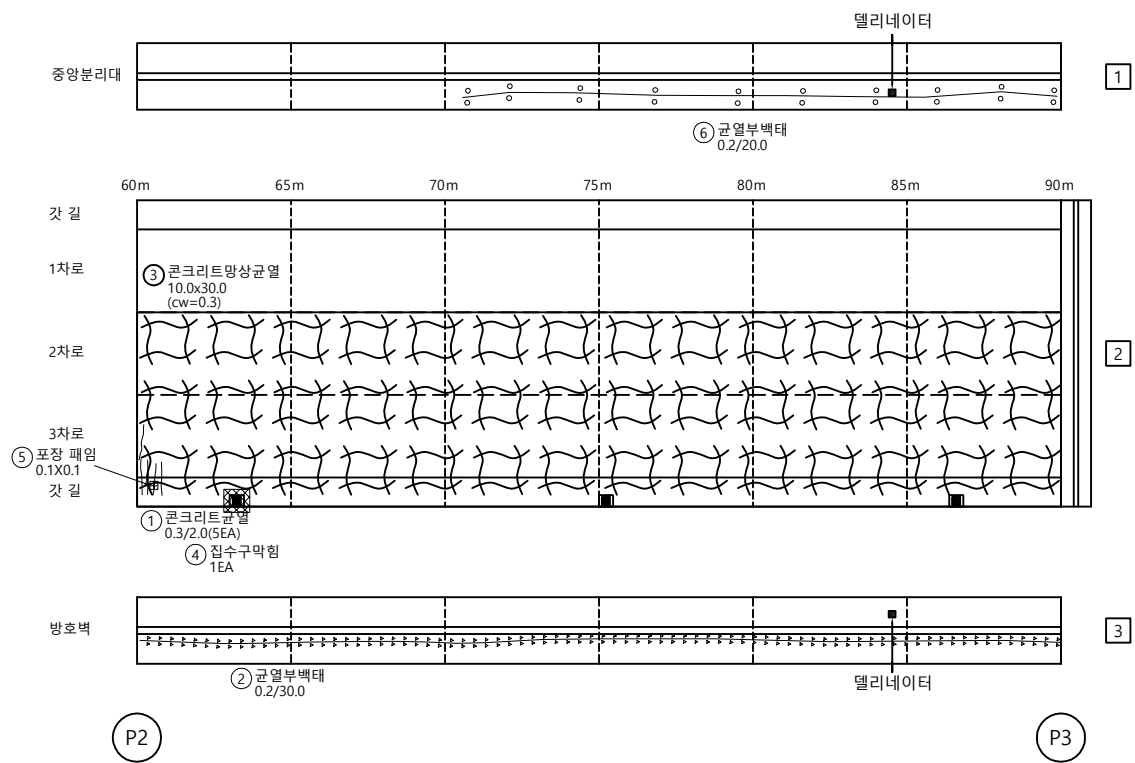
좌광천교(울산) 교면포장 S3

| 교면포장 | | | | | | | | | |
|---|---|---|---|---|---|---|---|---|---|
| 1 | 구 | 교면포장 | 포장균열 | 0.3 | 2.0 | | 5 | m | 10.00 |
| 2 | 구 | 방호벽 | 균열부백태 | 0.2 | 30.0 | | 1 | m | 30.00 |
| 3 | 구 | 교면포장 | 포장 망상균열 | 0.3 | 10.0 | 30.0 | 1 | m <sup>2</sup> | 300.00 |
| 4 | 구 | 배수시설 | 점수구 막힘 | | | | 1 | EA | 1.00 |
| 5 | 신 | 교면포장 | 포장 패임 | | 0.1 | 0.1 | 1 | m <sup>2</sup> | 0.01 |
| 6 | 신 | 방호벽 | 균열부백태 | 0.2 | 20.0 | | 1 | m | 20.00 |

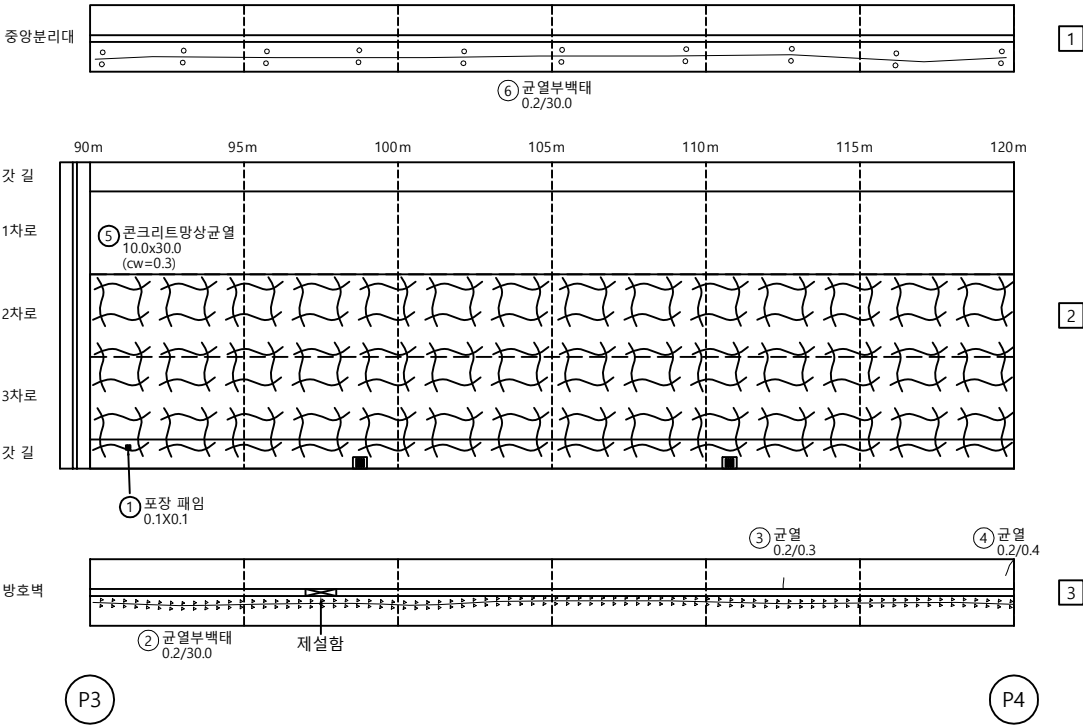
좌광천교(울산) 교면포장 S4

| 번호 | 신/구 | 부재명 | 손 상 현 상 | 손 상 규 모 | | | | | 비고 |
|---|---|---|---|---|---|---|---|---|---|
| 1 | 구 | 교면포장 | 포장 패임 | | 0.1 | 0.1 | 1 | m <sup>2</sup> | 0.01 |
| 2 | 구 | 방호벽 | 균열부백태 | 0.2 | 30.0 | | 1 | m | 30.00 |
| 3 | 구 | 방호벽 | 균열 | 0.2 | 0.3 | | 1 | m | 0.30 |
| 4 | 구 | 방호벽 | 균열 | 0.2 | 0.4 | | 1 | m | 0.40 |
| 5 | 구 | 교면포장 | 포장 망상균열 | 0.3 | 10.0 | 30.0 | 1 | m <sup>2</sup> | 300.00 |
| 6 | 신 | 방호벽 | 균열부백태 | 0.2 | 30.0 | | 1 | m | 30.00 |

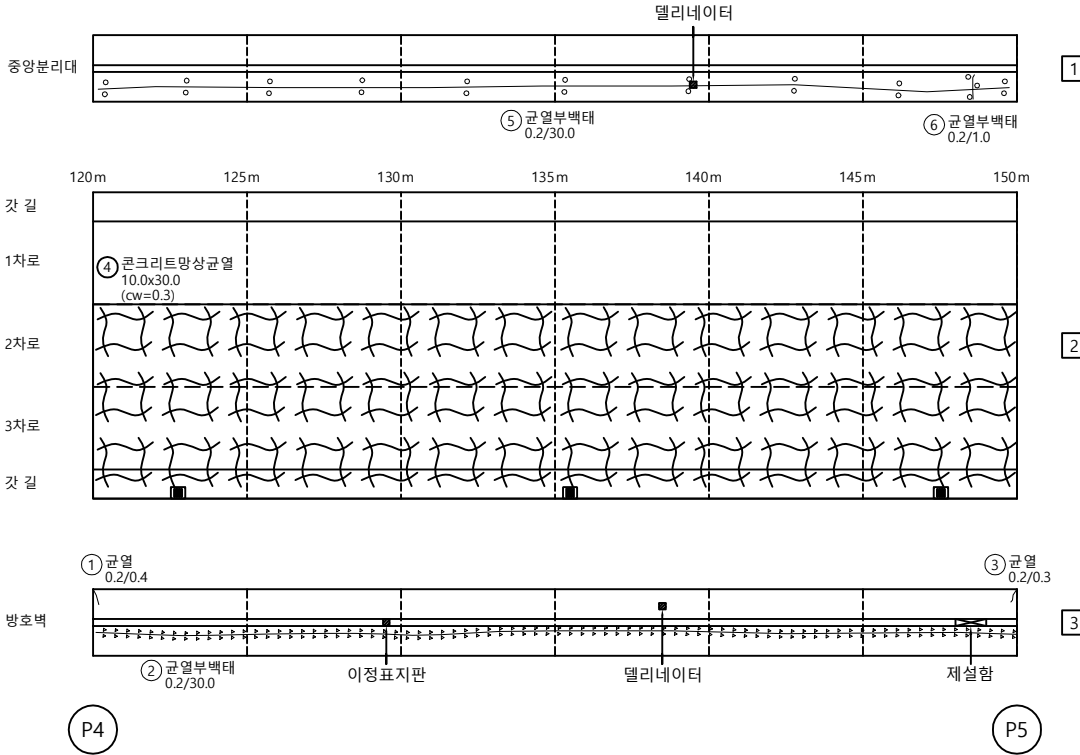
| 교면포장 S5 | | | | | | | | | |

| 교면포장 S5 | | | | | | | | | |
|---|---|---|---|---|---|---|---|---|---|
| 1 | 구 | 방호벽 | 균열 | 0.2 | 0.4 | | 1 | m | 0.40 |
| 2 | 구 | 방호벽 | 균열부백태 | 0.2 | 30.0 | | 1 | m | 30.00 |
| 3 | 구 | 방호벽 | 균열 | 0.2 | 0.3 | | 1 | m | 0.30 |
| 4 | 구 | 교면포장 | 포장 망상균열 | 0.3 | 10.0 | 30.0 | 1 | m | 300.00 |
| 5 | 신 | 방호벽 | 균열부백태 | 0.2 | 30.0 | | 1 | m | 30.00 |
| 6 | 신 | 방호벽 | 균열부백태 | 0.2 | 1.0 | | 1 | m | 1.00 |

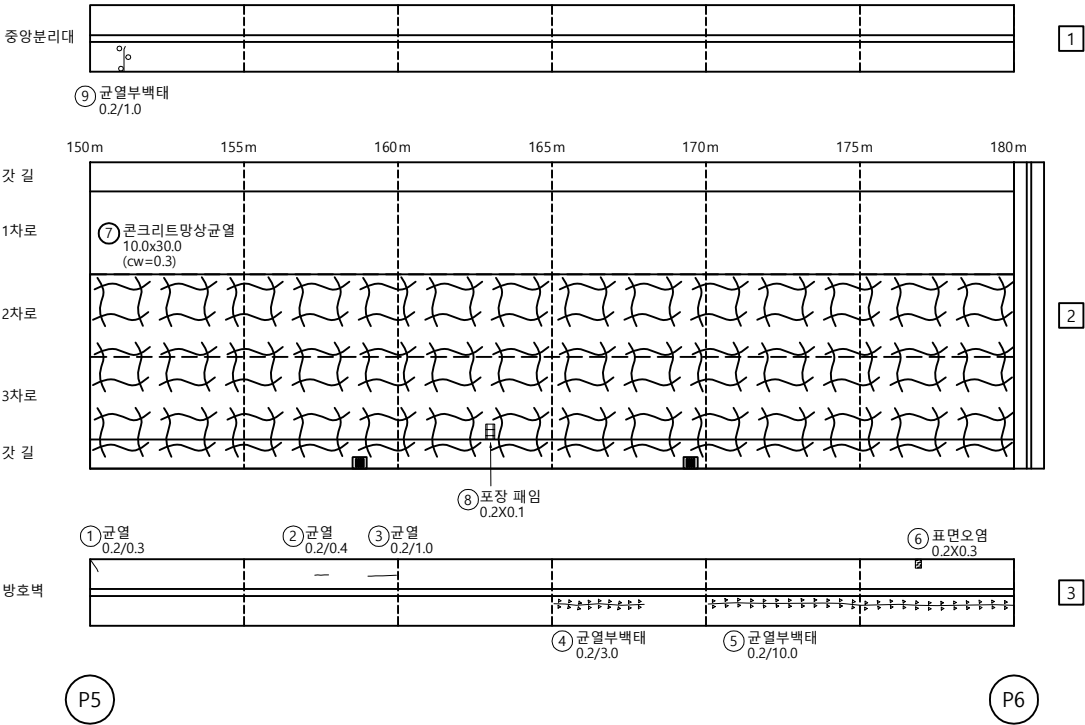
| 교면포장 | | | | | | | | | |
|---|---|---|---|---|---|---|---|---|---|
| 1 | 구 | 방호벽 | 균열 | 0.2 | 0.3 | | 1 | m | 0.30 |
| 2 | 구 | 방호벽 | 균열 | 0.2 | 0.4 | | 1 | m | 0.40 |
| 3 | 구 | 방호벽 | 균열 | 0.2 | 1.0 | | 1 | m | 1.00 |
| 4 | 구 | 방호벽 | 균열부백태 | 0.2 | 3.0 | | 1 | m | 3.00 |
| 5 | 구 | 방호벽 | 균열부 | 0.2 | 10.0 | | 1 | m | 10.00 |
| 7 | 구 | 교면포장 | 포장 망상균열 | 0.3 | 10.0 | 30.0 | 1 | m | 300.00 |
| 9 | 신 | 방호벽 | 균열부백태 | 0.2 | 1.0 | | 1 | m | 1.00 |

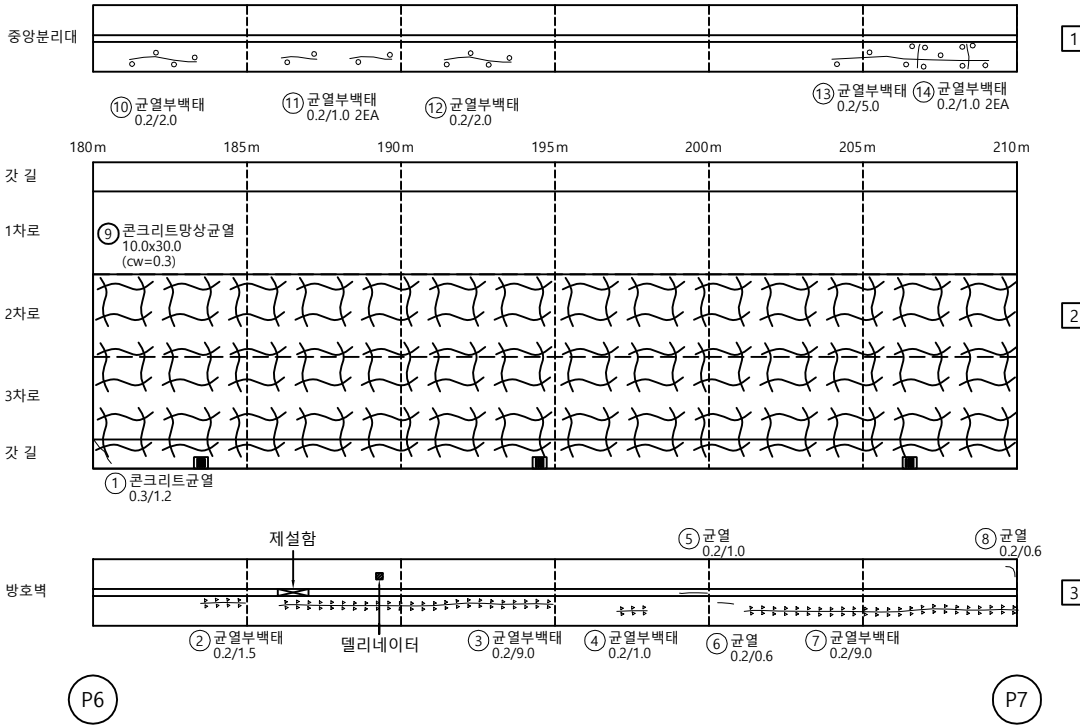
| 교면포장 | | | | | | | | | |
|---|---|---|---|---|---|---|---|---|---|
| 1 | 구 | 교면포장 | 포장균열 | 0.3 | 1.2 | | 1 | m | 1.20 |
| 2 | 구 | 방호벽 | 균열부백태 | 0.2 | 1.5 | | 1 | m | 1.50 |
| 3 | 구 | 방호벽 | 균열부백태 | 0.2 | 9.0 | | 1 | m | 9.00 |
| 4 | 구 | 방호벽 | 균열부백태 | 0.2 | 1.0 | | 1 | m | 1.00 |
| 5 | 구 | 방호벽 | 균열 | 0.2 | 1.0 | | 1 | m | 1.00 |
| 6 | 구 | 방호벽 | 균열 | 0.2 | 0.6 | | 1 | m | 0.60 |
| 7 | 구 | 방호벽 | 균열부백태 | 0.2 | 9.0 | | 1 | m | 9.00 |
| 8 | 구 | 방호벽 | 균열 | 0.2 | 0.6 | | 1 | m | 0.60 |
| 9 | 구 | 교면포장 | 도상 망상균열 | 0.3 | 10.0 | 30.0 | 1 | m <sup>2</sup> | 300.00 |
| 10 | 신 | 방호벽 | 균열부백태 | 0.2 | 2.0 | | 1 | m | 2.00 |
| 11 | 신 | 방호벽 | 균열부백태 | 0.2 | 1.0 | | 2 | m | 2.00 |
| 12 | 신 | 방호벽 | 균열부백태 | 0.2 | 2.0 | | 1 | m | 2.00 |
| 13 | 신 | 방호벽 | 균열부백태 | 0.2 | 5.0 | | 1 | m | 5.00 |
| 14 | 신 | 방호벽 | 균열부백태 | 0.2 | 1.0 | | 2 | m | 2.00 |

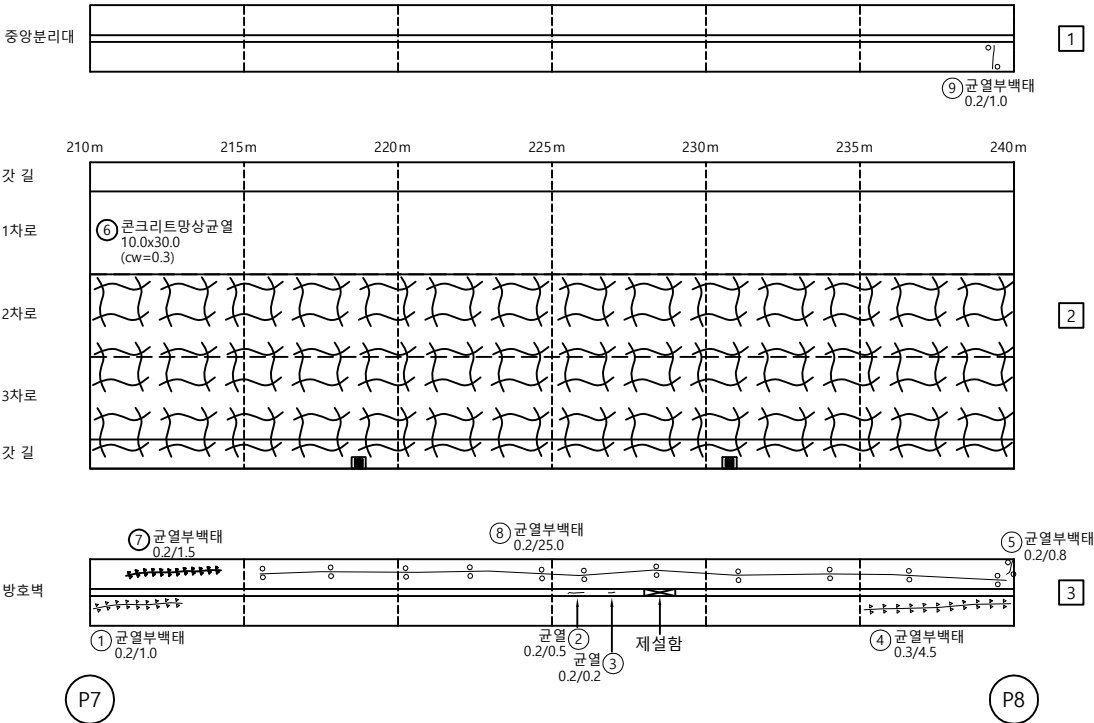
| 교면포장 | | | | | | | | | |
|---|---|---|---|---|---|---|---|---|---|
| 1 | 구 | 방호벽 | 균열부백태 | 0.2 | 1.0 | | 1 | m | 1.00 |
| 2 | 구 | 방호벽 | 균열 | 0.2 | 0.5 | | 1 | m | 0.50 |
| 3 | 구 | 방호벽 | 균열 | 0.2 | 0.2 | | 1 | m | 0.20 |
| 4 | 구 | 방호벽 | 균열부백태 | 0.3 | 4.5 | | 1 | m | 4.50 |
| 5 | 신 | 방호벽 | 균열부백태 | 0.2 | 0.8 | | 1 | m | 0.80 |
| 6 | 구 | 교면포장 | 포장 양성균열 | 0.3 | 10.0 | 30.0 | 1 | m | 300.00 |
| 7 | 구 | 방호벽 | 균열부백태 | 0.2 | 1.5 | | 1 | m | 1.50 |
| 8 | 신 | 방호벽 | 균열부백태 | 0.2 | 25.0 | | 1 | m | 25.00 |
| 9 | 신 | 방호벽 | 균열부백태 | 0.2 | 1.0 | | 1 | m | 1.00 |

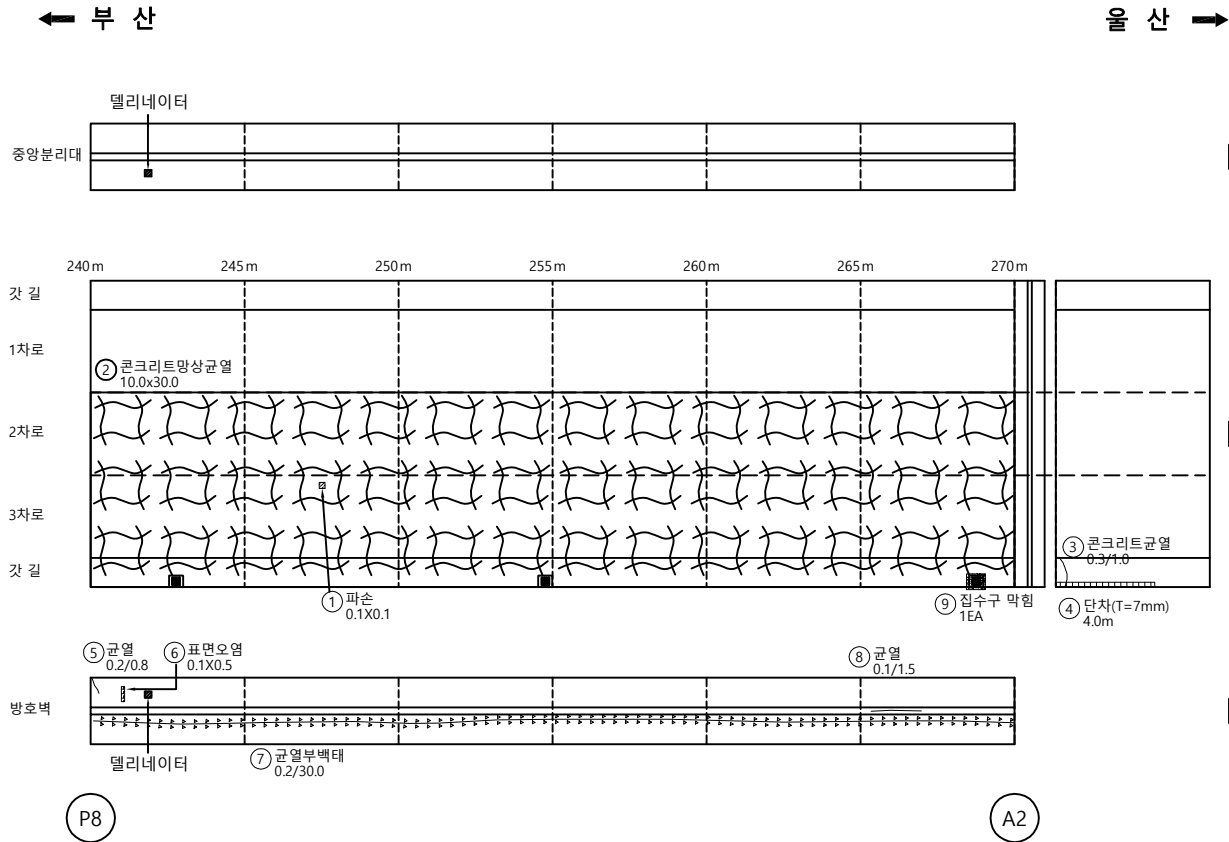
| 교면포장 | | | | | | | | | |
|---|---|---|---|---|---|---|---|---|---|
| 2 | 구 | 교면포장 | 포장 명상균열 | 0.3 | 10.0 | 30.0 | 1 | m <sup>2</sup> | 300.00 |
| 3 | 구 | 교면포장 | 포장균열 | 0.3 | 1.0 | | 1 | m | 1.00 |
| 5 | 구 | 방호벽 | 균열 | 0.2 | 0.8 | | 1 | m | 0.80 |
| 7 | 구 | 방호벽 | 균열부백태 | 0.2 | 30.0 | | 1 | m | 30.00 |
| 8 | 선 | 방호벽 | 균열 | 0.2 | 1.5 | | 1 | m | 1.50 |

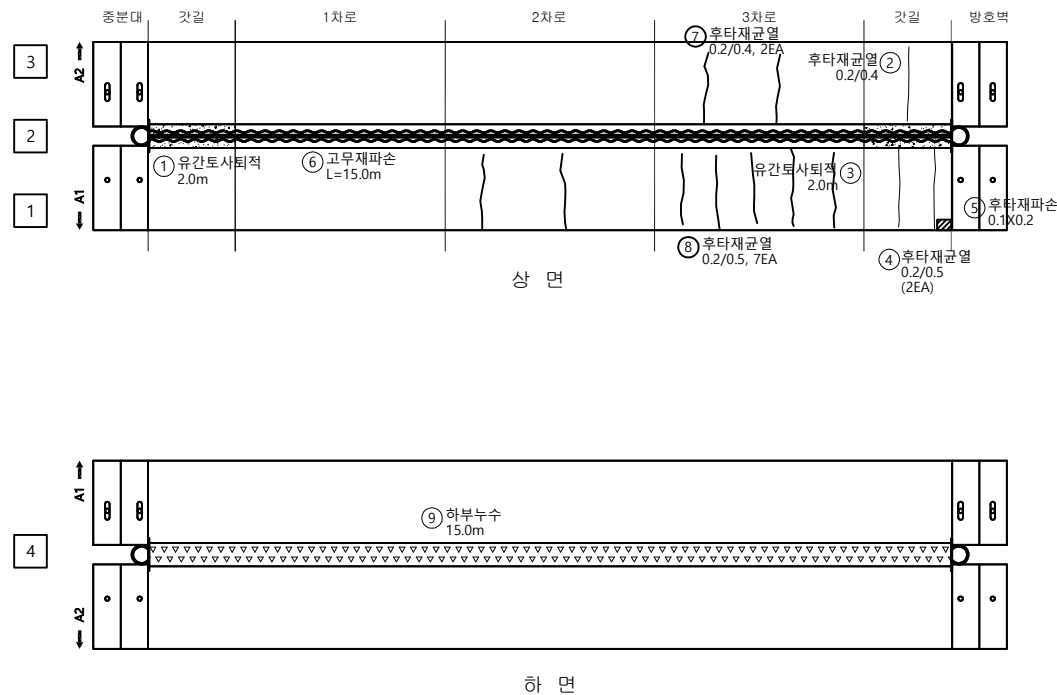
| 신축이음 | | | | | | | | | |
|---|---|---|---|---|---|---|---|---|---|
| 2 | 구 | 신축이음 | 후타재 균열 | 0.2 | 0.4 | | 1 | m | 0.40 |
| 4 | 구 | 신축이음 | 후타재 균열 | 0.2 | 0.5 | | 2 | m | 1.00 |
| 7 | 구 | 신축이음 | 후타재 균열 | 0.2 | 0.4 | | 2 | m | 0.80 |
| 8 | 구 | 신축이음 | 후타재 균열 | 0.2 | 0.5 | | 7 | m | 3.50 |
| 9 | 신 | 신축이음 | 하부누수 | | 15 | | 1 | m | 15.00 |

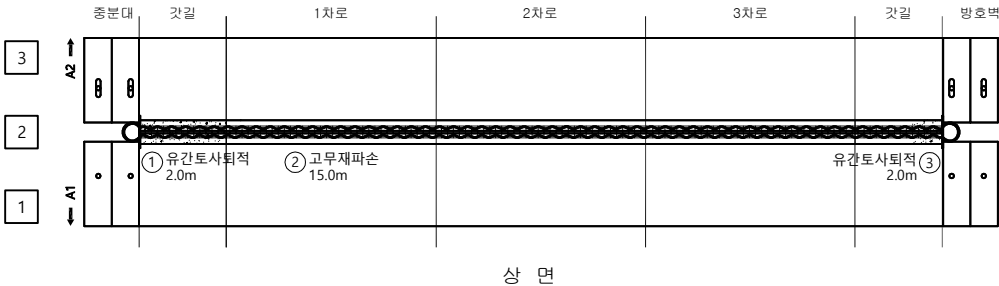
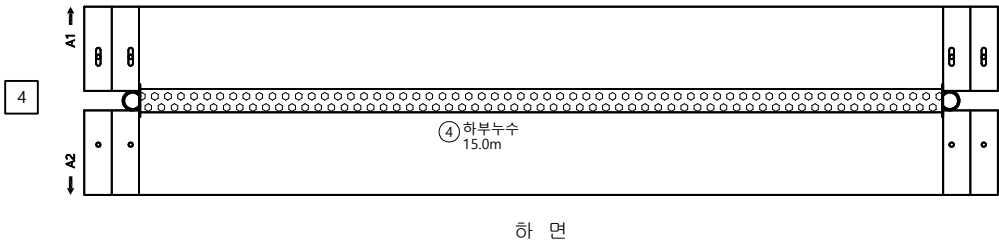
P3

| 번호 | 신/구 | 부재명 | 손 상 현 경 | 손 상 규 모 | | | | | 비고 |
|---|---|---|---|---|---|---|---|---|---|
| 4 | 신 | 신축이음 | 하부누수 | | 15.0 | | 1 | m | 15.00 |

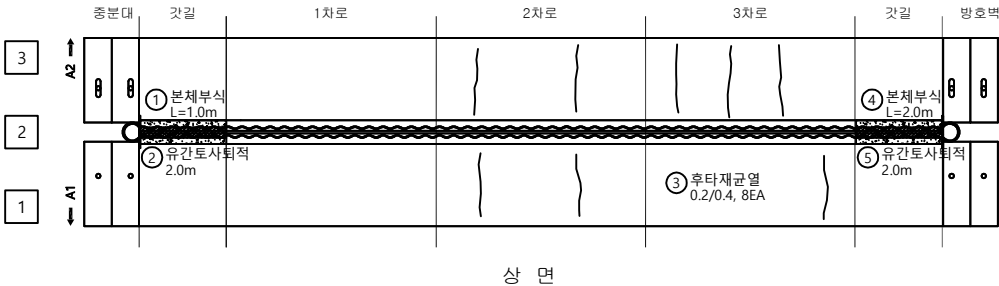
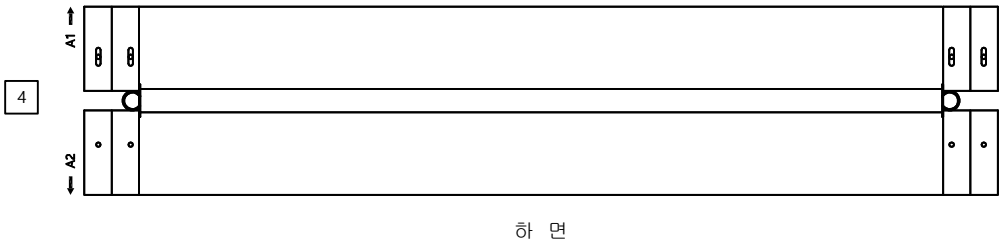
P6

| 번호 | 신/구 | 부재명 | 손 상 현 경 | 손 상 규 모 | | | | | 비고 |
|---|---|---|---|---|---|---|---|---|---|
| 1 | 구 | 신축이음 | 본체부식 | | 1.0 | | 1 | m | 1.00 |
| 3 | 구 | 신축이음 | 후타재균열 | 0.2 | 0.4 | | 1 | m | 0.40 |
| 4 | 구 | 신축이음 | 본체부식 | | 2.0 | | 1 | m | 2.00 |

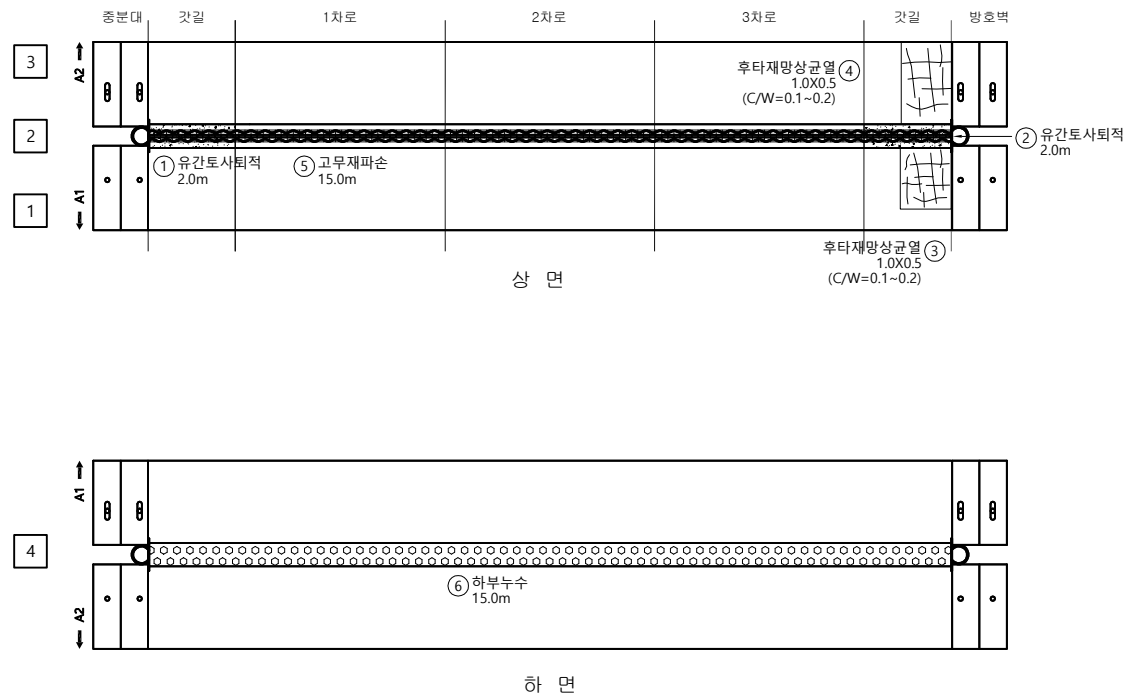
| 신축이음 | | | | | | | | | |
|---|---|---|---|---|---|---|---|---|---|
| 3 | 구 | 신축이음 | 후타재 망상균열 | 0.2 | 1.0 | 0.5 | 1 | m <sup>2</sup> | 0.50 |
| 4 | 구 | 신축이음 | 후타재 망상균열 | 0.2 | 1.0 | 0.5 | 1 | m <sup>2</sup> | 0.50 |
| 6 | 선 | 신축이음 | 하부누수 | | 15.0 | | 1 | m | 15.00 |

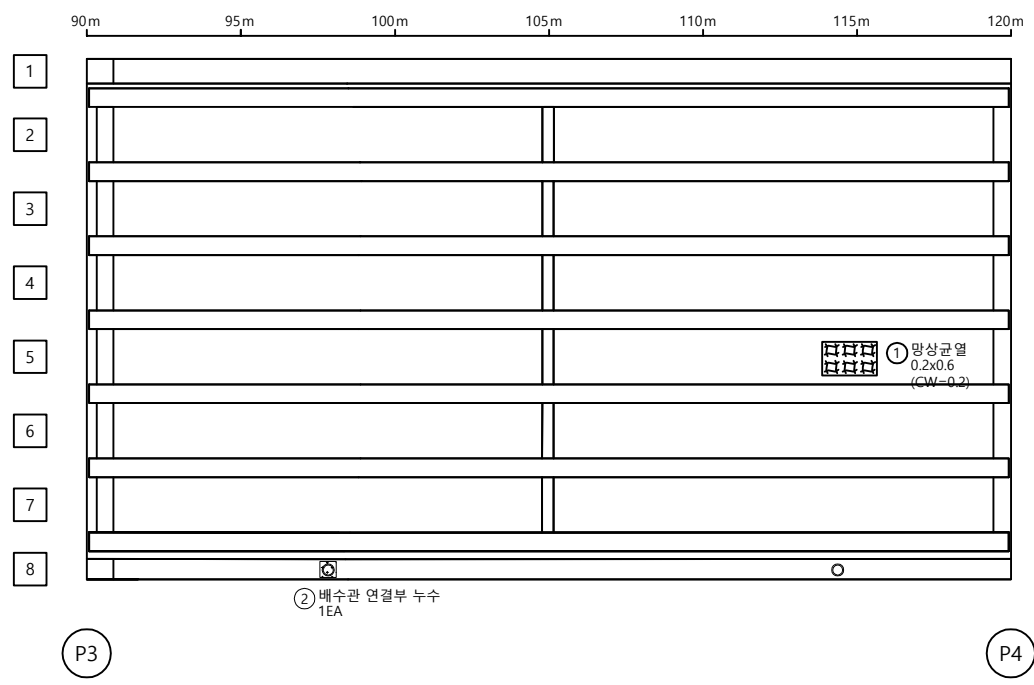
| 바닥판 | | | | | | | | | |
|---|---|---|---|---|---|---|---|---|---|
| 1 | 구 | 바닥판 | 망상균열 | 0.2 | 1.0 | 1.0 | 1 | ㎡ | 1.00 |
| 2 | 신 | 배수시설 | 배수관 연결부 누수 | | | | 1 | EA | 1.00 |

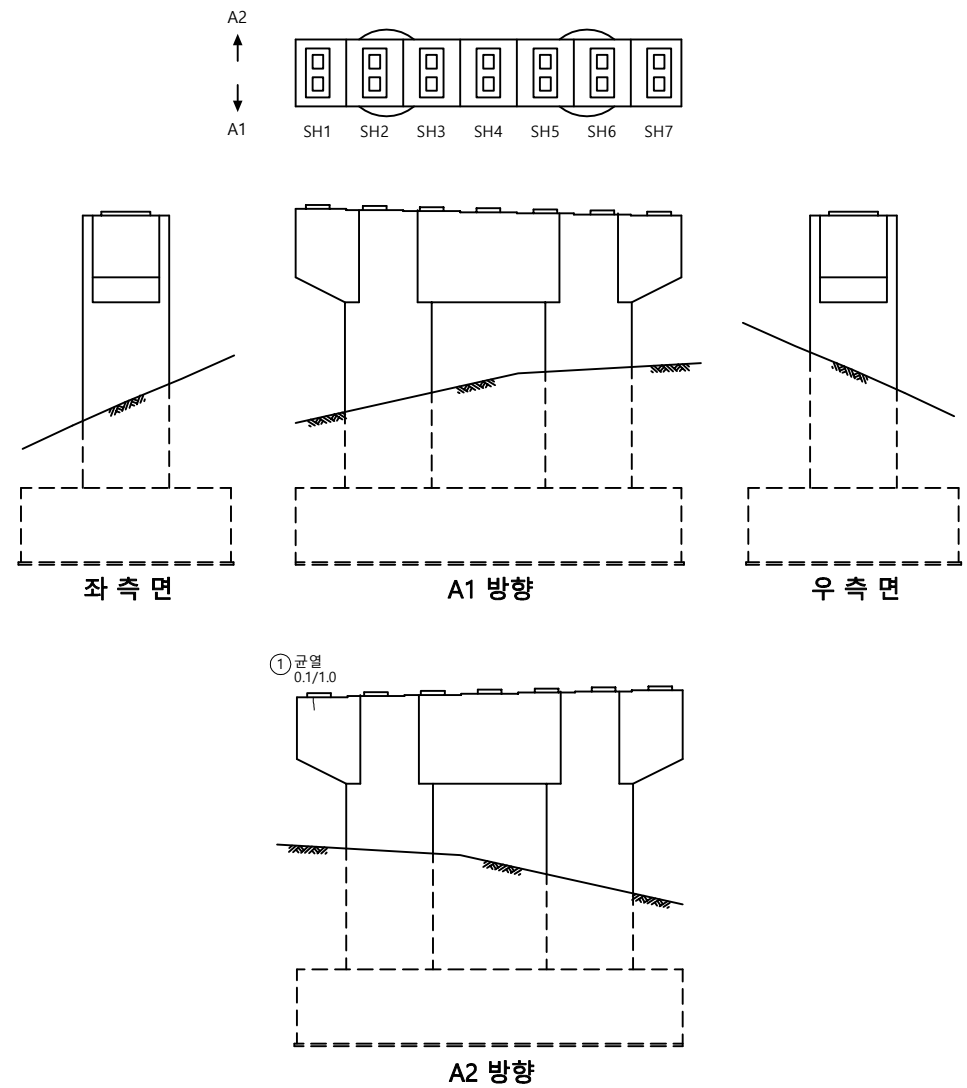
| 교각 | | | | | | | | | | |
|---|---|---|---|---|---|---|---|---|---|---|
| P1 | | | | | | | | | | |

| 교각 | | | | | | | | | | |
|---|---|---|---|---|---|---|---|---|---|---|
| 1 | 구 | 교각 | 균열 | 0.1 | 1.0 | | 1 | m | 1.00 | |

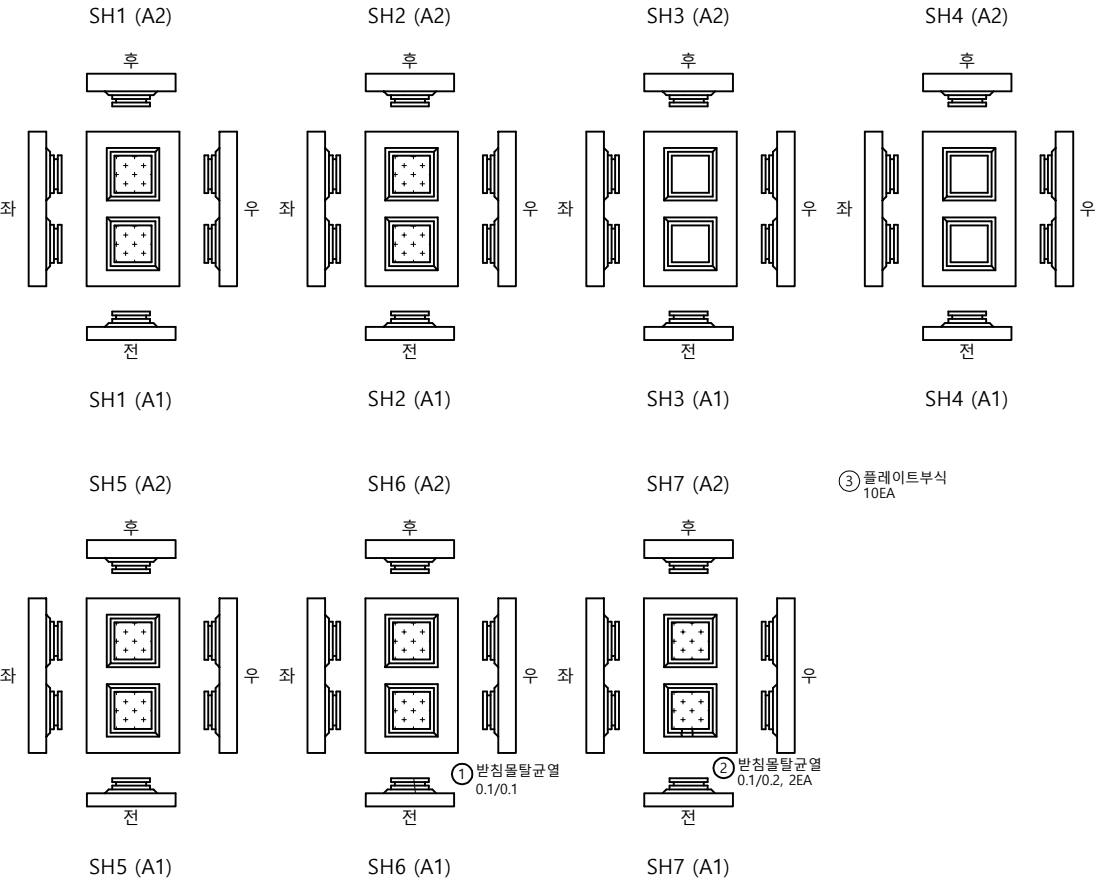
| 번호 | 신/구 | 부재명 | 손 상 현 황 | 손 상 규 모 | | | | | 비고 |
|---|---|---|---|---|---|---|---|---|---|
| 1 | 구 | 교량받침 | 받침물탈 균열 | 0.1 | 0.1 | | 1 | m | 0.10 |
| 2 | 구 | 교량받침 | 받침물탈 균열 | 0.1 | 0.2 | | 2 | m | 0.40 |
| 3 | 구 | 교량받침 | 플레이트부식 | | | | 10 | EA | 10.00 |

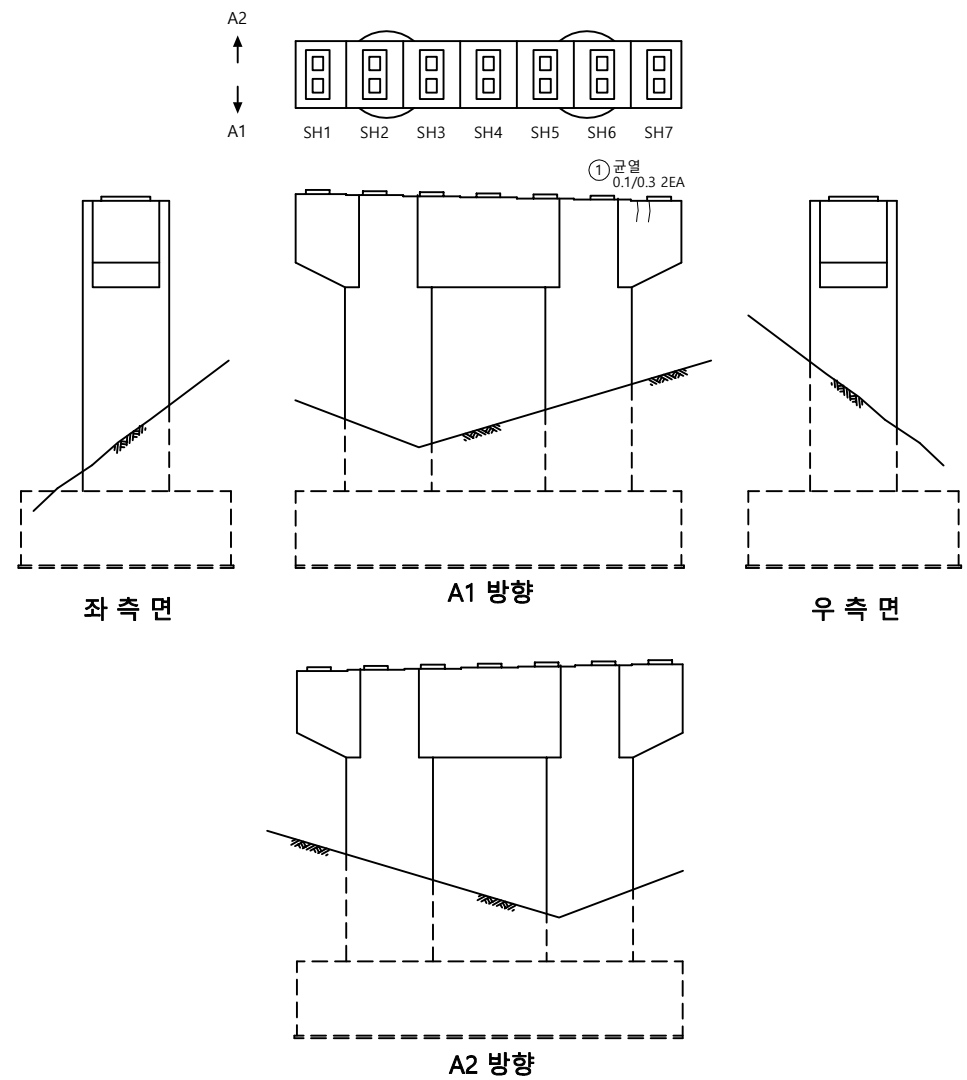
| 교각 | | | | | | | | | |
|---|---|---|---|---|---|---|---|---|---|
| P2 | | | | | | | | | |

| 교각 | | | | | | | | | |
|---|---|---|---|---|---|---|---|---|---|
| 1 | 신 | 교각 | 균열 | 0.1 | 0.3 | | 2 | m | 0.60 |

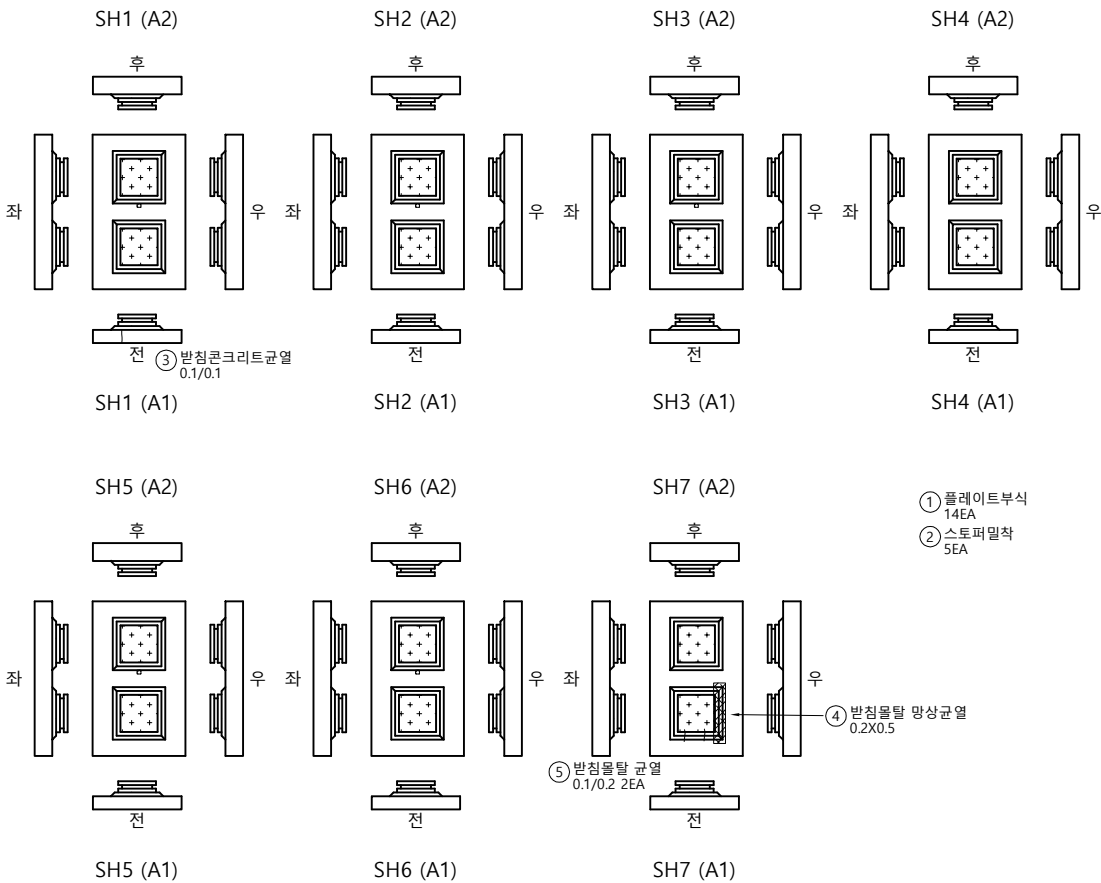
| 번호 | 신/구 | 부재명 | 손 상 현 황 | 손 상 규 모 | | | | | 비고 |
|---|---|---|---|---|---|---|---|---|---|
| 1 | 구 | 교량받침 | 플레이트부식 | | | | 14 | EA | 14.00 |
| 3 | 구 | 교량받침 | 받침콘크리트 균열 | 0.1 | 0.1 | | 1 | m | 0.10 |
| 4 | 신 | 교량받침 | 받침돌탈 망상균열 | 0.1 | 0.2 | 0.5 | 1 | m | 0.10 |
| 5 | 신 | 교량받침 | 받침돌탈 균열 | 0.1 | 0.2 | | 2 | m | 0.40 |

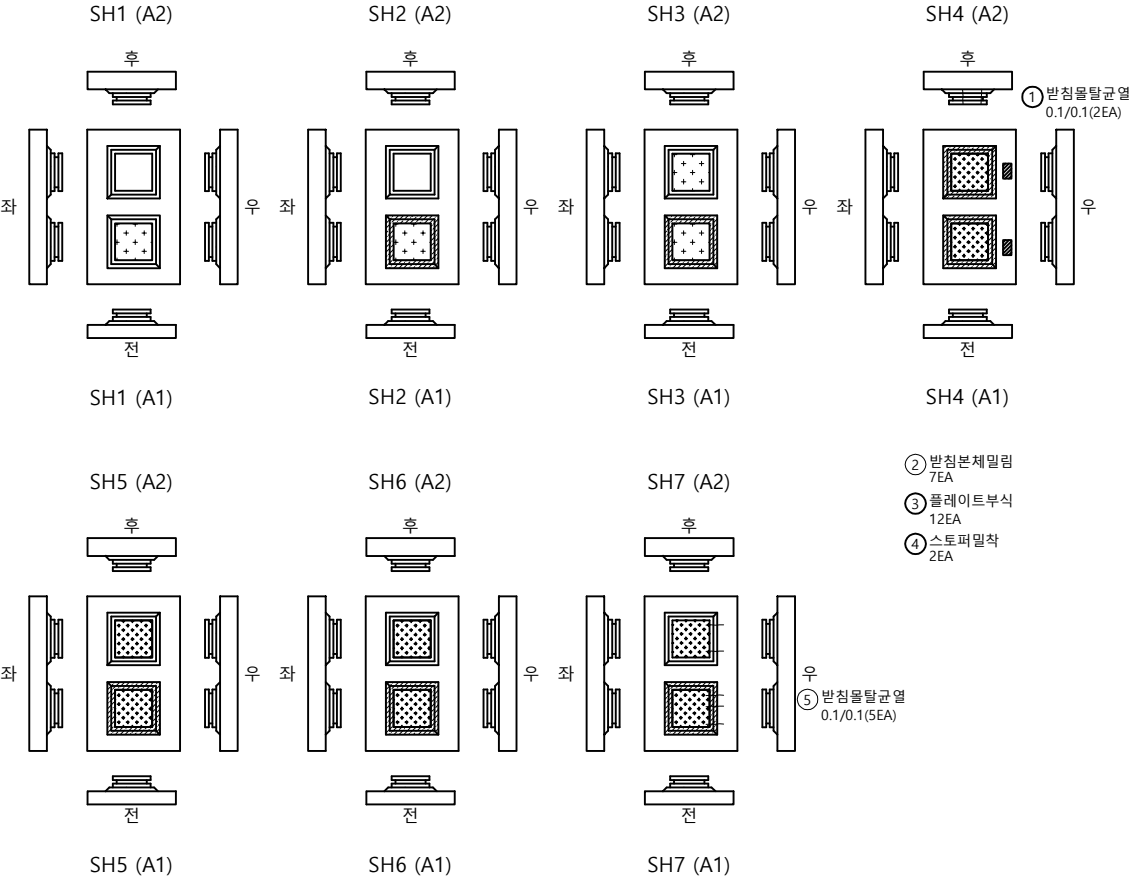
| 번호 | 신/구 | 부재명 | 손 상 현 황 | 손 상 규 모 | | | | | 비고 |
|---|---|---|---|---|---|---|---|---|---|
| 1 | 구 | 교량받침 | 받침물탈 균열 | 0.1 | 0.1 | | 2 | m | 0.20 |
| 3 | 구 | 교량받침 | 플레이트부식 | | | | 12 | EA | 12.00 |
| 5 | 구 | 교량받침 | 받침물탈 균열 | 0.1 | 0.1 | | 5 | m | 0.50 |

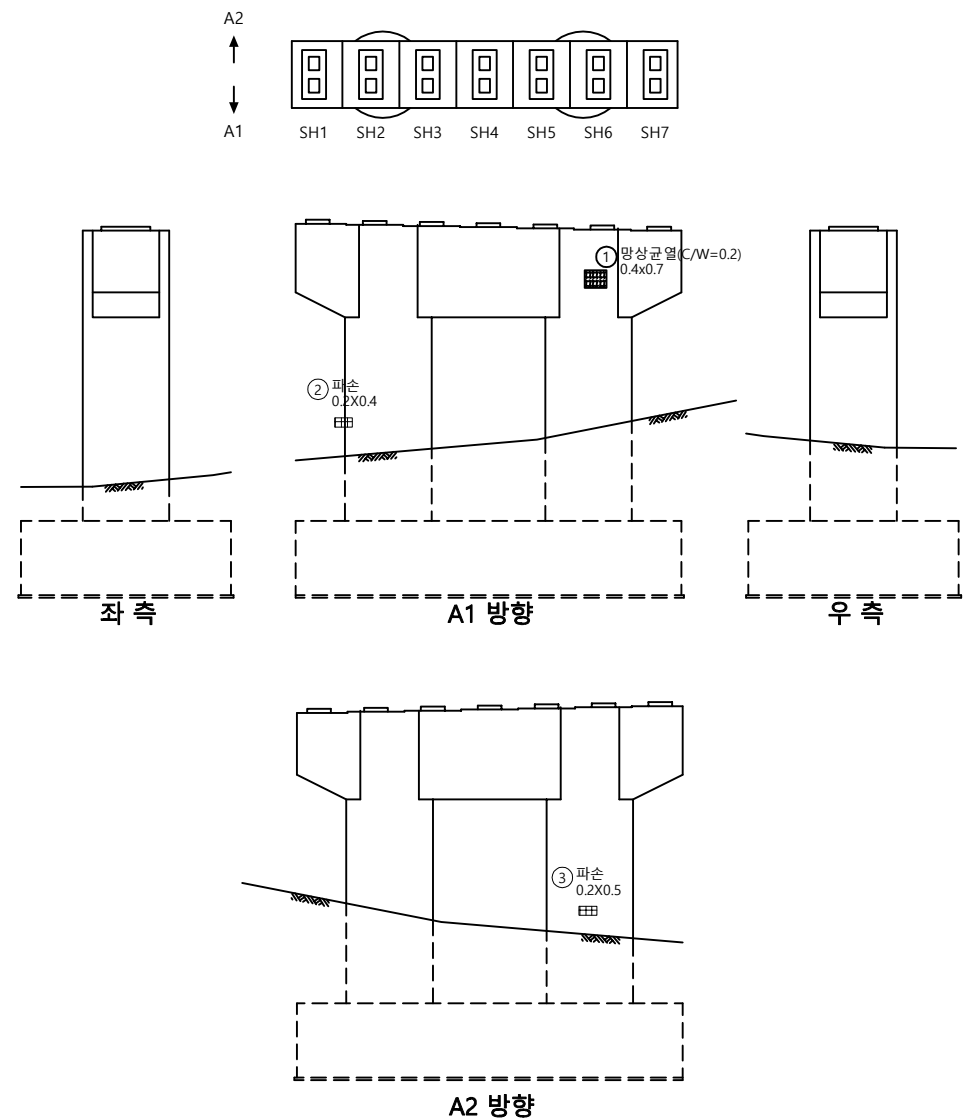
좌광천교(울산) 교각 P5

| 교각 | | | | | | | | | | | |
|---|---|---|---|---|---|---|---|---|---|---|--|
| 1 | 구 | 교각 | 망령균열 | 0.2 | 0.4 | 0.7 | 1 | ㎡ | 0.28 | | |

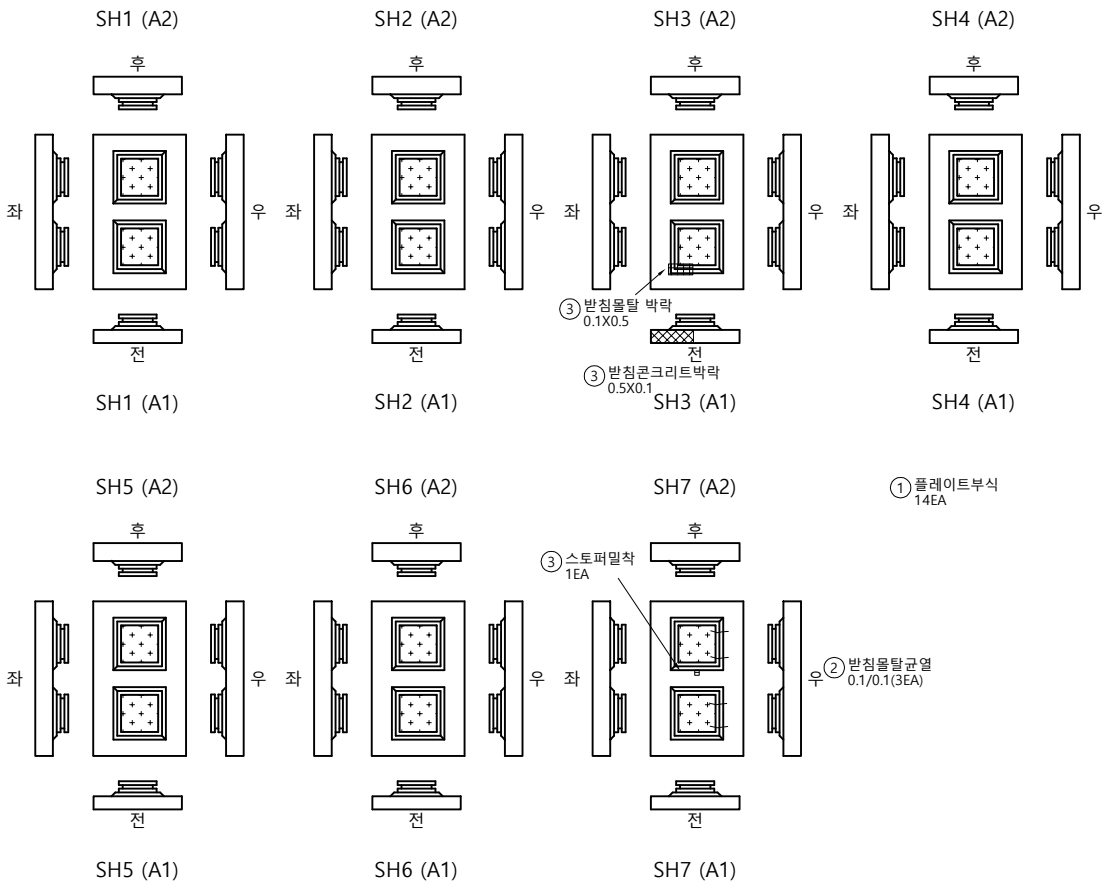
| 번호 | 선/구 | 부재명 | 손 상 현 황 | 손 상 규 모 | | | | | | 비고 |
|---|---|---|---|---|---|---|---|---|---|---|
| 1 | 구 | 교량받침 | 플레이트부식 | | | | 14 | EA | 14.00 | |
| 2 | 구 | 교량받침 | 받침돌탈 균열 | 0.1 | 0.1 | | 4 | m | 0.40 | |

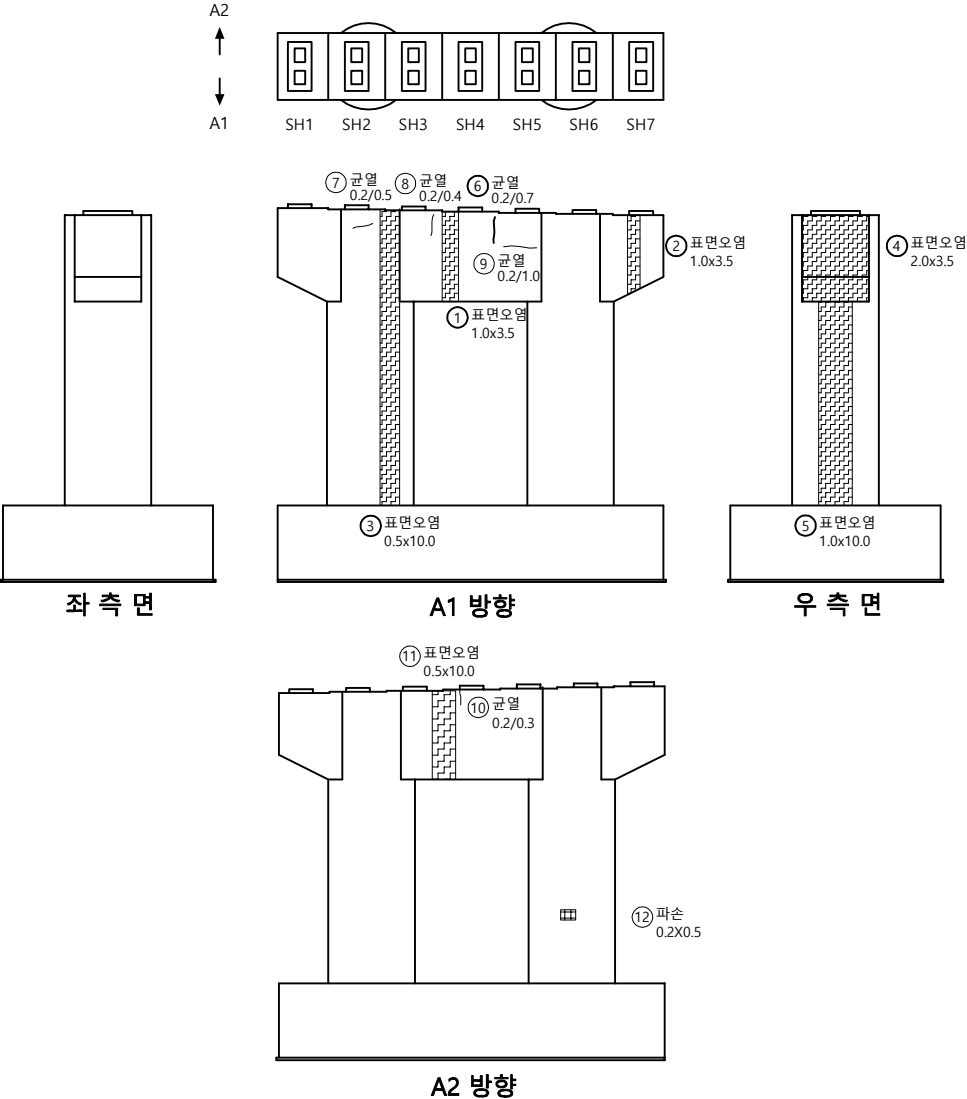
| 교각 | | | | | | | | | |
|---|---|---|---|---|---|---|---|---|---|
| P6 | | | | | | | | | |

| 교각 | | | | | | | | | |
|---|---|---|---|---|---|---|---|---|---|
| 6 | 구 | 교각 | 균열 | 0.2 | 0.7 | | 1 | m | 0.70 |
| 7 | 구 | 교각 | 균열 | 0.2 | 0.5 | | 1 | m | 0.50 |
| 8 | 구 | 교각 | 균열 | 0.2 | 0.4 | | 1 | m | 0.40 |
| 9 | 신 | 교각 | 균열 | 0.2 | 1.0 | | 1 | m | 1.00 |
| 10 | 신 | 교각 | 균열 | 0.2 | 0.3 | | 1 | m | 0.30 |

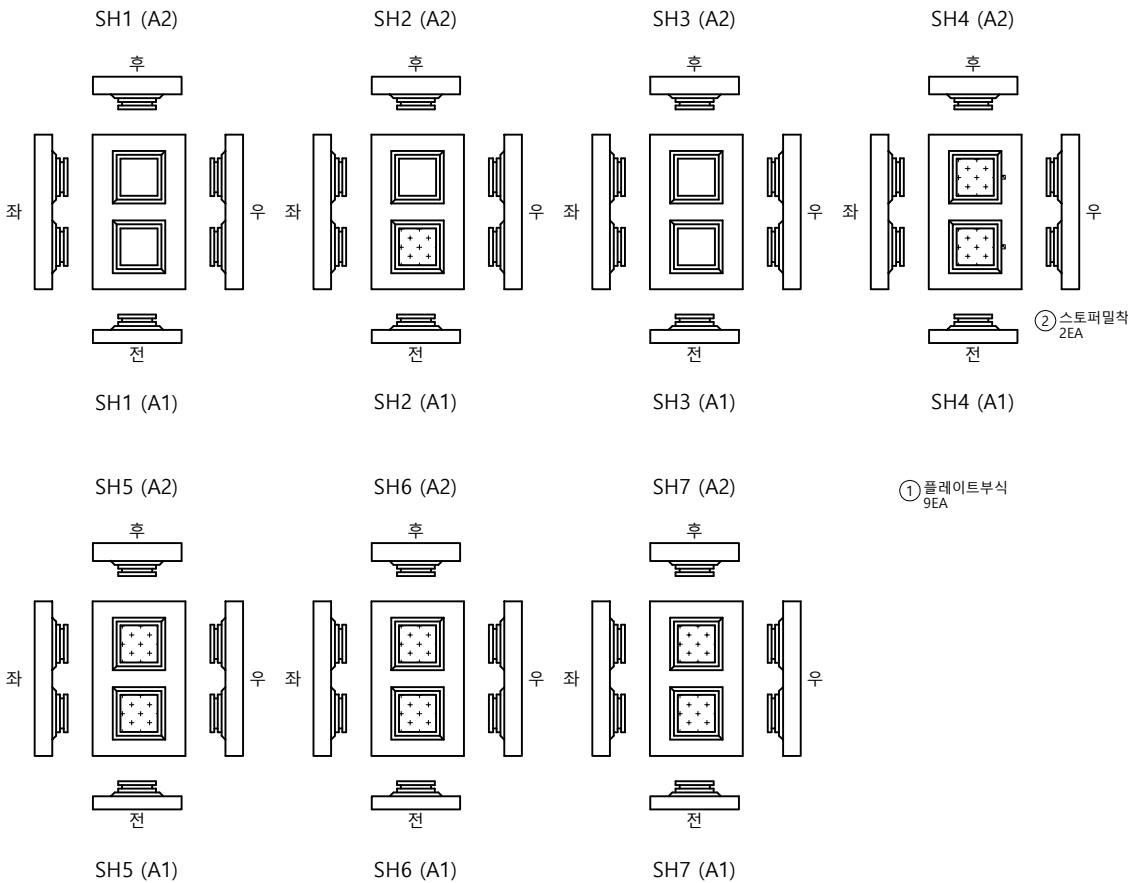
P6

| 번호 | 신/구 | 부재명 | 손 상 현 황 | 손 상 규 모 | | | | | 비고 |
|---|---|---|---|---|---|---|---|---|---|
| 1 | 구 | 교량받침 | 플레이트부식 | | | | 9 | EA | 9.00 |

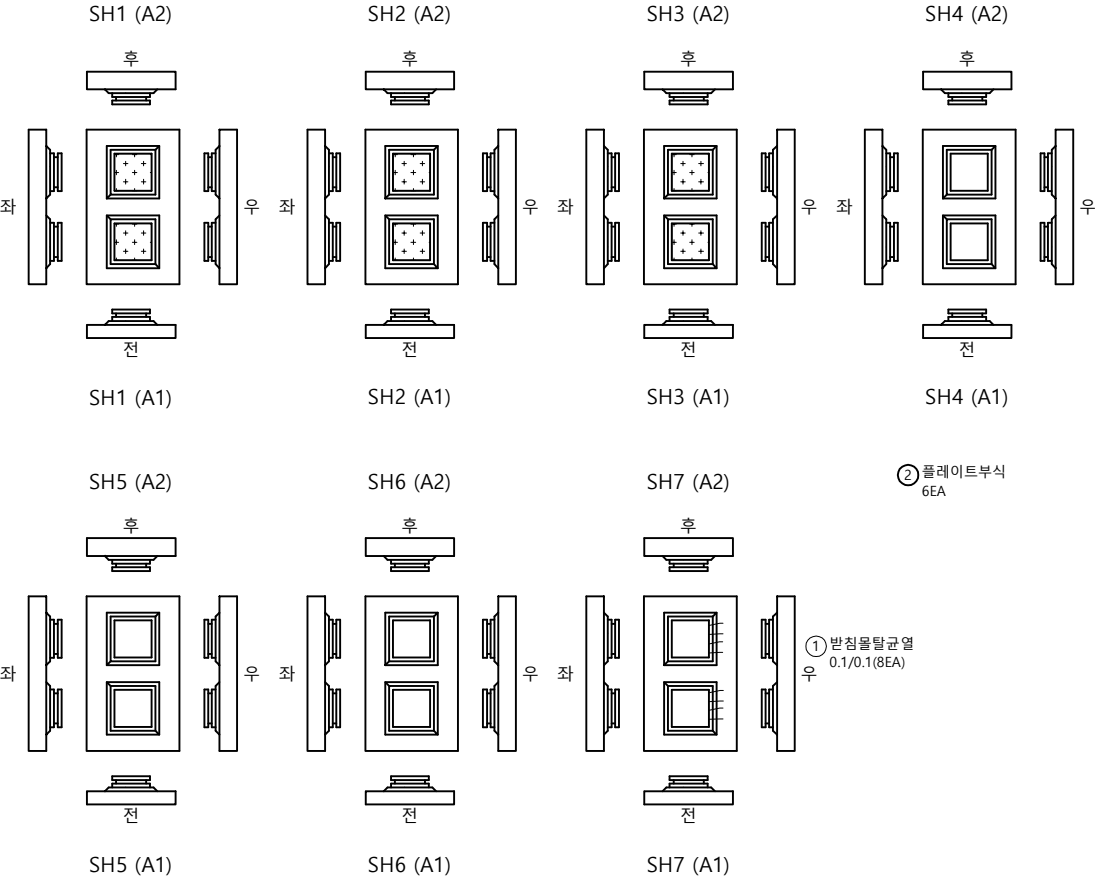
| 번호 | 신/구 | 부재명 | 손 상 현 황 | 손 상 규 모 | | | | | 비고 |
|---|---|---|---|---|---|---|---|---|---|
| 1 | 신 | 교량받침 | 받침물탈 균열 | 0.1 | 0.1 | | 8 | m | 0.80 |
| 2 | 구 | 교량받침 | 플레이트부식 | | | | 6 | EA | 6.00 |
