# 1. 교 면 포 장

좌광천교(울산) 교면포장 S1

2024년 부산울산선 구조물 정밀안전진단 및 성능평가 용역

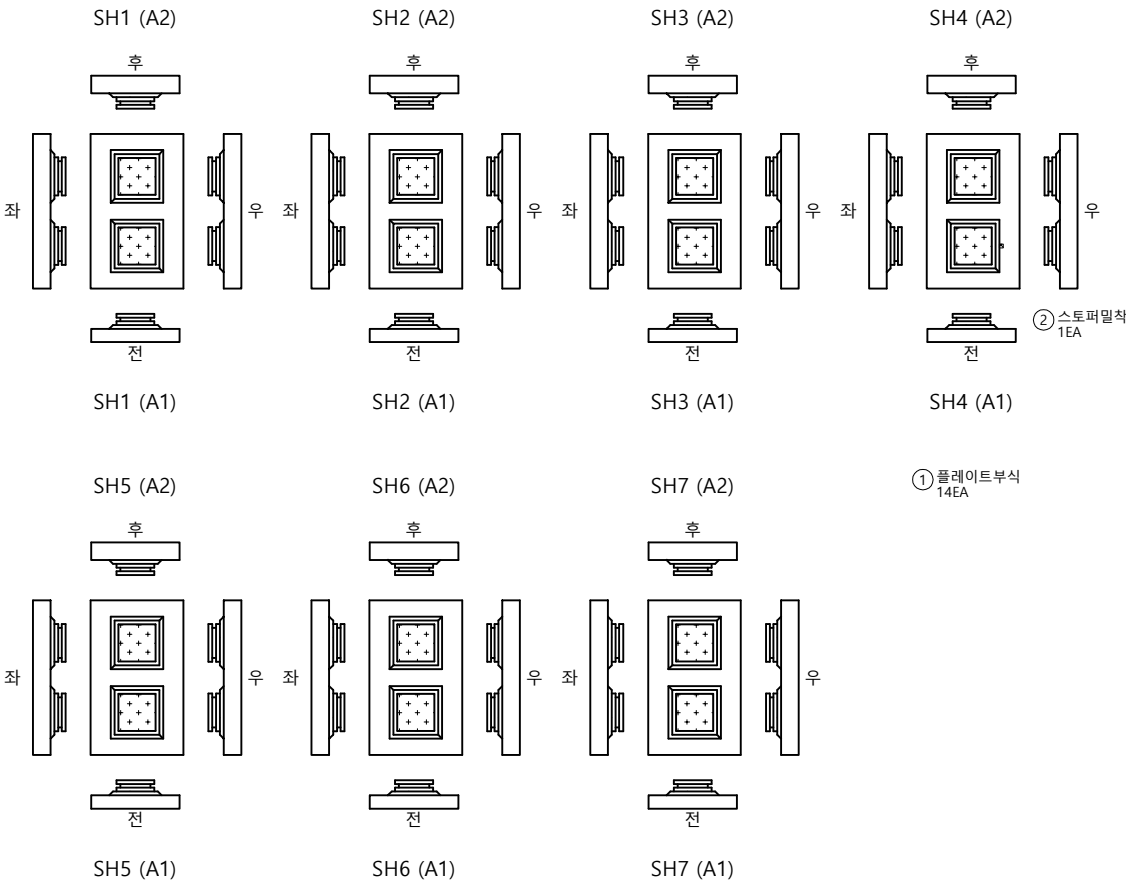
| 번호 | 신/구 | 부재명 | 손 상 현 황 | 손 상 규 모 | | | | | 비고 |
|---|---|---|---|---|---|---|---|---|---|
| 1 | 구 | 교량받침 | 플레이트부식 | | | | 14 | EA | 14.00 |

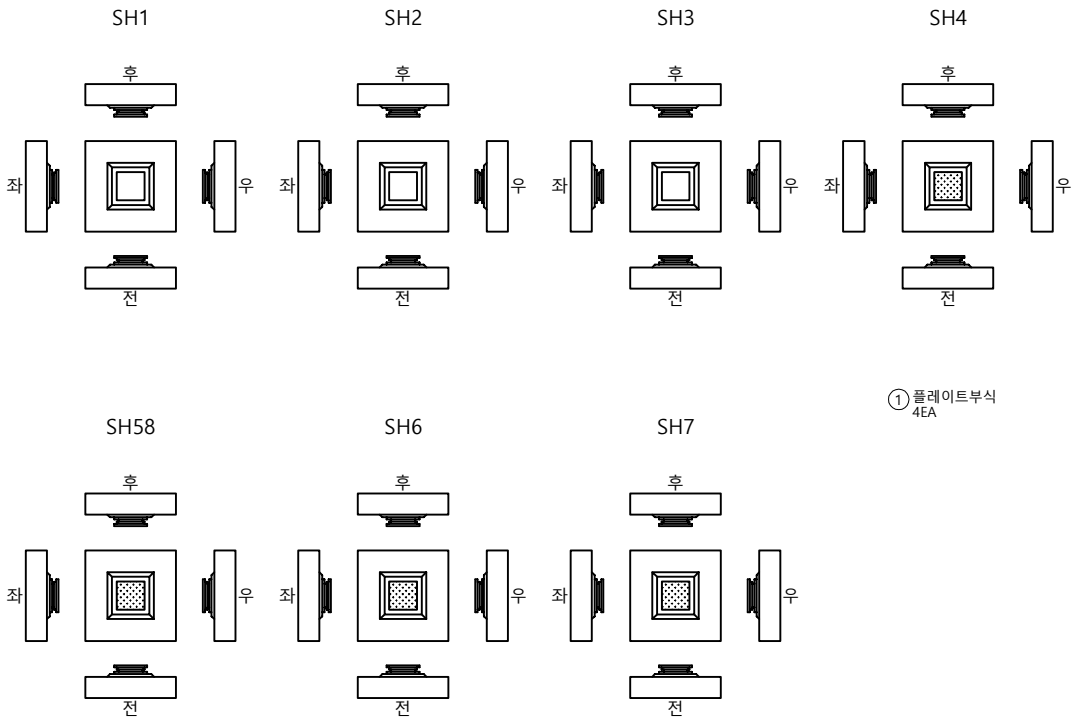
| 번호 | 신/구 | 부재명 | 손 상 현 황 | 손 상 규 모 | | | | | 비고 |
|---|---|---|---|---|---|---|---|---|---|
| 1 | 신 | 교량받침 | 플레이트부식 | | | | 4 | EA | 4.00 |
