# 1. 교 면 포 장

좌천교(부산) 교면포장 S1

2024년 부산울산선 구조물 정밀안전진단 및 성능평가 용역

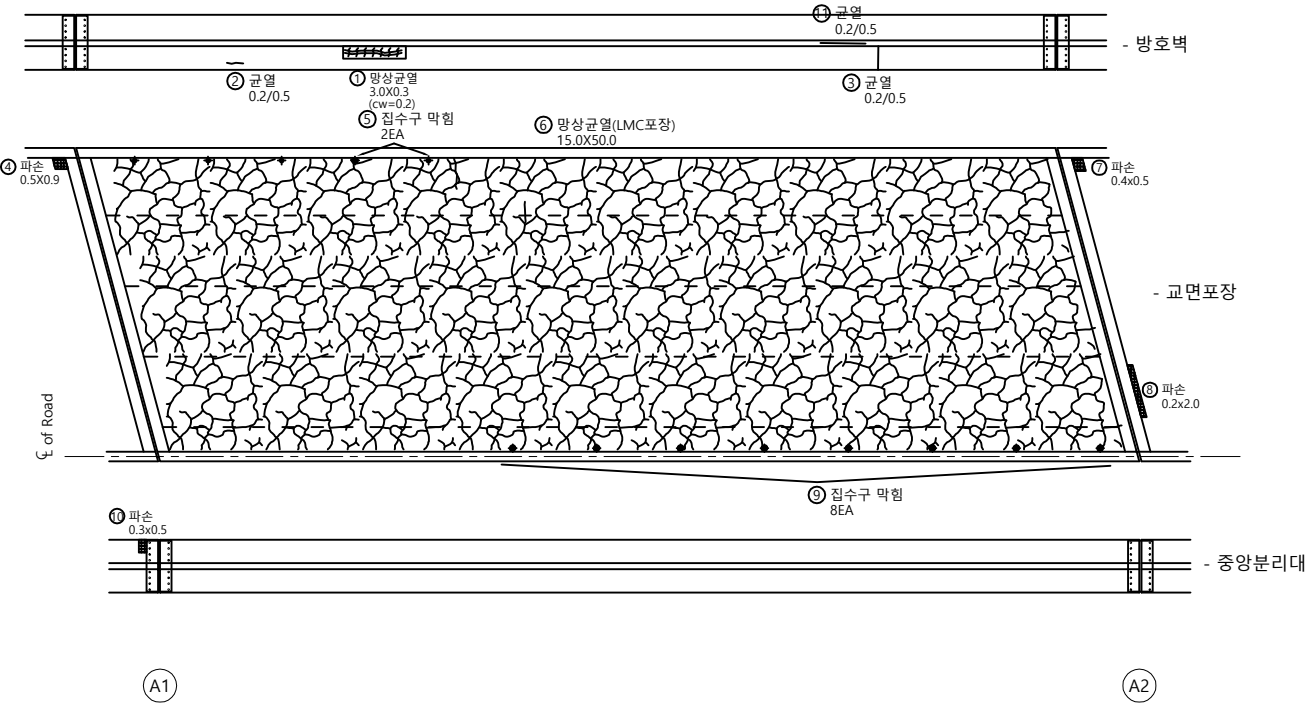
| 교면포장 | | | | | | | | | | |
|---|---|---|---|---|---|---|---|---|---|---|
| 1 | 구 | 방수벽 | 망상균열 | 0.2 | 3.0 | 0.3 | 1 | m <sup>2</sup> | 0.90 | |
| 2 | 구 | 방수벽 | 균열(0.3mm미만) | 0.2 | 0.5 | | 1 | m | 0.50 | |
| 3 | 구 | 방수벽 | 균열(0.3mm미만) | 0.2 | | | 1 | m | 0.50 | |
| 4 | 구 | 교면포장 | 파손 | | 0.5 | 0.9 | 1 | m <sup>2</sup> | 0.45 | |
| 5 | 구 | 배수시설 | 토사쌓이물절퇴적 | | | | 2 | EA | 2.00 | |
| 6 | 구 | 교면포장 | 망상균열 | | 15.0 | 50.0 | 1 | m <sup>2</sup> | 750.00 | |
| 7 | 구 | 교면포장 | 파손 | | 0.4 | 0.5 | 1 | m <sup>2</sup> | 0.20 | |
| 8 | 구 | 교면포장 | 파손 | | 0.2 | 2 | 1 | m <sup>2</sup> | 0.40 | |
| 9 | 구 | 배수시설 | 토사쌓이물절퇴적 | | | | 8 | EA | 8.00 | |
| 10 | 구 | 방수벽 | 파손 | | 0.3 | 0.5 | 1 | m <sup>2</sup> | 0.15 | |
| 11 | 선 | 방수벽 | 균열(0.3mm미만) | 0.2 | 0.5 | | 1 | m | 0.50 | |

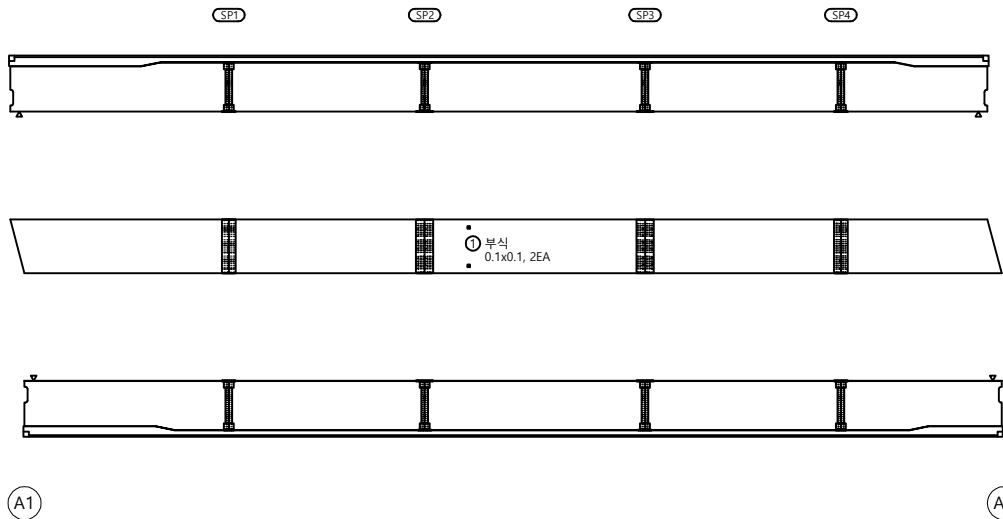
| 거더외부 | | | | | | | | | | |
|---|---|---|---|---|---|---|---|---|---|---|
| S1 - G1 | | | | | | | | | | |

| 거더외부 | | | | | | | | | | |
|---|---|---|---|---|---|---|---|---|---|---|
| 1 | 구 | 거더 | 부식 | | 0.1 | 0.1 | 2 | m <sup>2</sup> | 0.02 | |

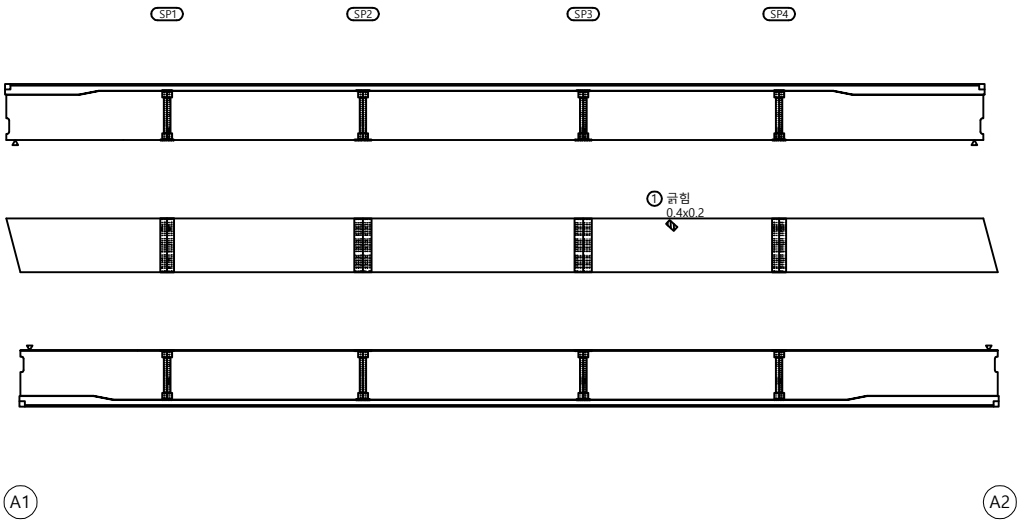
| 거더외부 | | | | | | | | | | |
|---|---|---|---|---|---|---|---|---|---|---|
| S1 - G3 | | | | | | | | | | |

| 거더외부 | | | | | | | | | | |
|---|---|---|---|---|---|---|---|---|---|---|
| 1 | 구 | 거더 | 도장탈락 | | 0.4 | 0.2 | 1 | m <sup>2</sup> | 0.08 | |

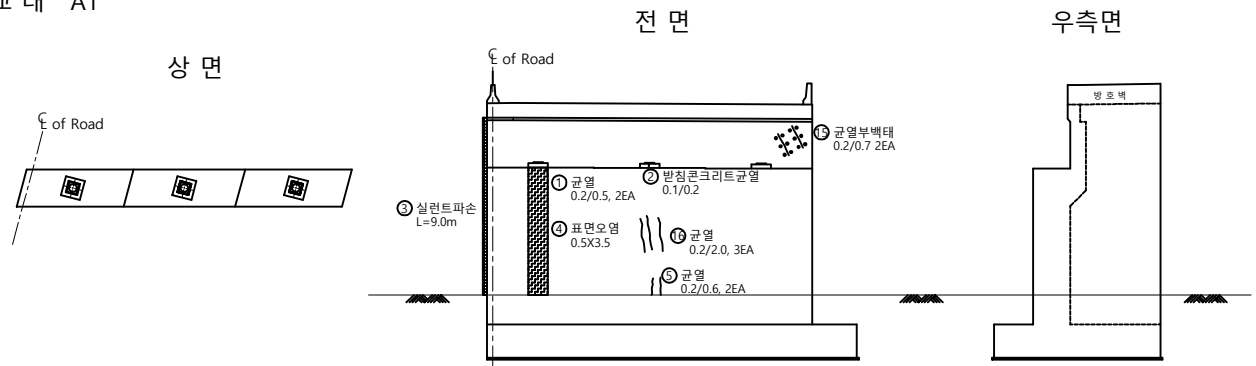
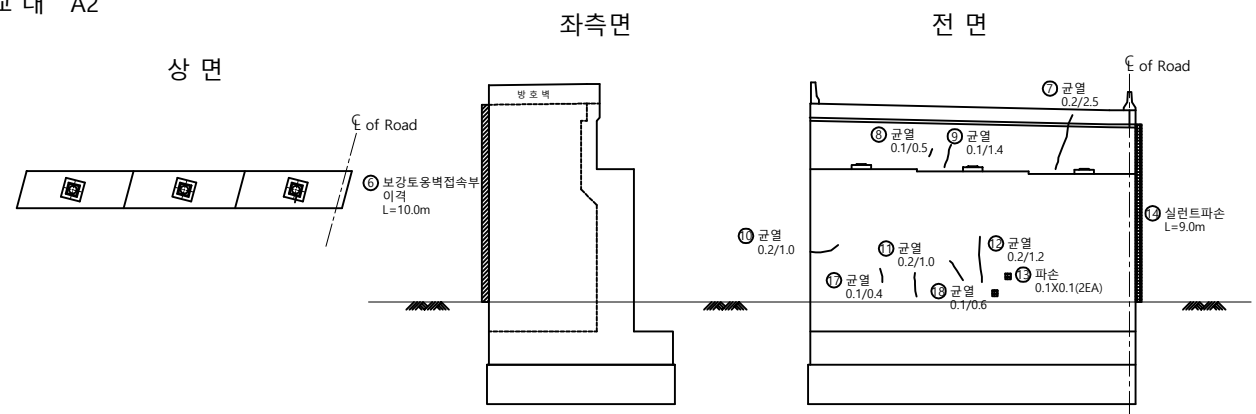
좌천교(부산) 교대 A1, A2

| 교대<br>A1, A2 | | | | | | | | | |
|---|---|---|---|---|---|---|---|---|---|
| 1 | 구 | 교대 | 균열(0.3mm미만) | 0.2 | 0.5 | | 2 | m | 1.00 |
| 2 | 구 | 교량받침 | 균열(0.3mm미만) | 0.1 | 0.0 | | 1 | m | 0.00 |
| 3 | 구 | 교대 | 파손 | | 9.0 | | 1 | m | 9.00 |
| 4 | 구 | 교대 | 표면열화 | | 0.5 | 3.5 | 1 | m <sup>2</sup> | 1.75 |
| 5 | 구 | 교대 | 균열(0.3mm미만) | 0.2 | 0.6 | | 2 | m | 1.20 |
| 6 | 구 | 교대 | 이격 | | 10.0 | | 1 | m | 10.00 |
| 7 | 구 | 교대 | 균열(0.3mm미만) | 0.2 | 2.5 | | 1 | m | 2.50 |
| 8 | 구 | 교대 | 균열(0.3mm미만) | 0.1 | 0.5 | | 1 | m | 0.50 |
| 9 | 구 | 교대 | 균열(0.3mm미만) | 0.1 | 1.4 | | 1 | m | 1.40 |
| 10 | 구 | 교대 | 균열(0.3mm미만) | 0.2 | 1.0 | | 1 | m | 1.00 |
| 11 | 구 | 교대 | 균열(0.3mm미만) | 0.2 | 1.0 | | 1 | m | 1.00 |
| 12 | 구 | 교대 | 균열(0.3mm미만) | 0.2 | 1.2 | | 1 | m | 1.20 |
| 13 | 구 | 교대 | 파손 | | 0.1 | 0.1 | 2 | m <sup>2</sup> | 0.02 |
| 14 | 구 | 교대 | 파손 | | 9.0 | | 1 | m | 9.00 |
| 15 | 신 | 교대 | 균열(0.3mm미만) | 0.2 | 0.7 | | 3 | m | 2.10 |
| 16 | 신 | 교대 | 균열(0.3mm미만) | 0.2 | 2.0 | | 3 | m | 6.00 |
| 17 | 신 | 교대 | 균열(0.3mm미만) | 0.1 | 0.4 | | 1 | m | 0.40 |
| 18 | 신 | 교대 | 균열(0.3mm미만) | 0.1 | 0.6 | | 1 | m | 0.60 |
