# 1. 교 면 포 장

용소천교(부산) 교면포장 S1

2024년 부산울산선 구조물 정밀안전진단 및 성능평가 용역

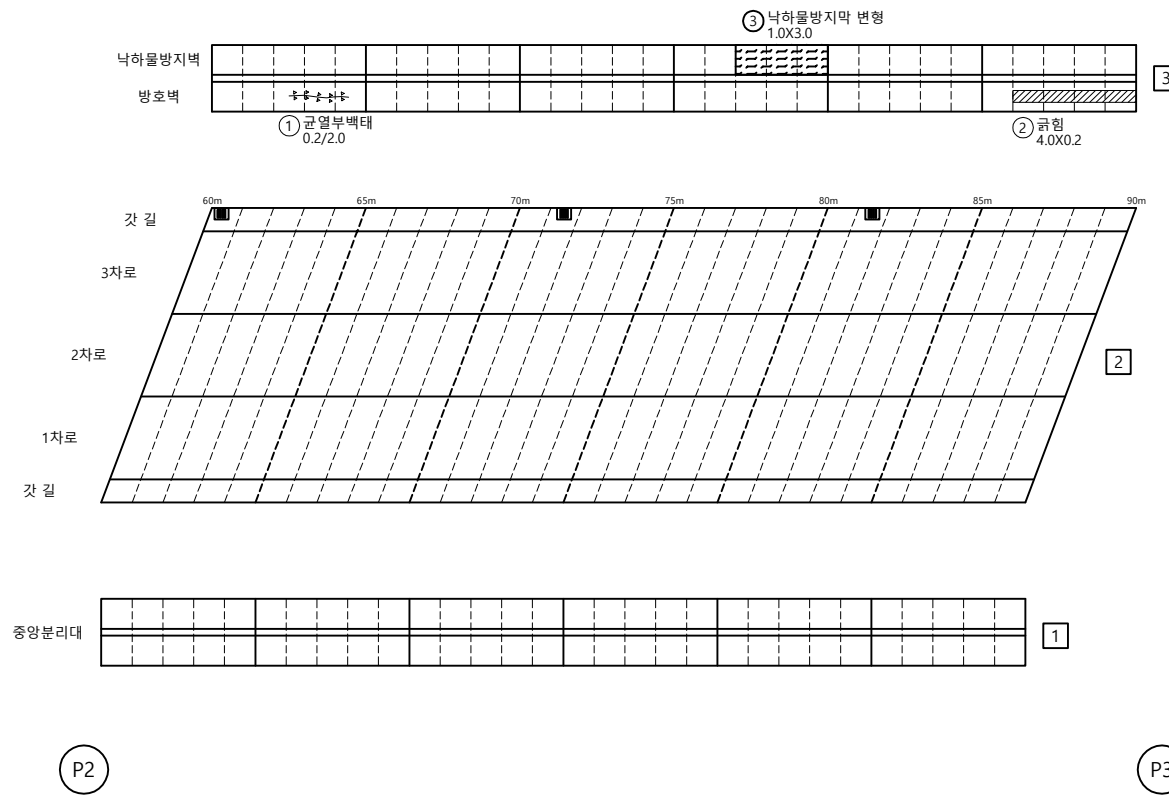
| 교면포장 | | | | | | | | | |
|---|---|---|---|---|---|---|---|---|---|
| 1 | 구 | 방호벽 | 균열부백태 | 0.2 | 2.0 | | 1 | m | 2.00 |

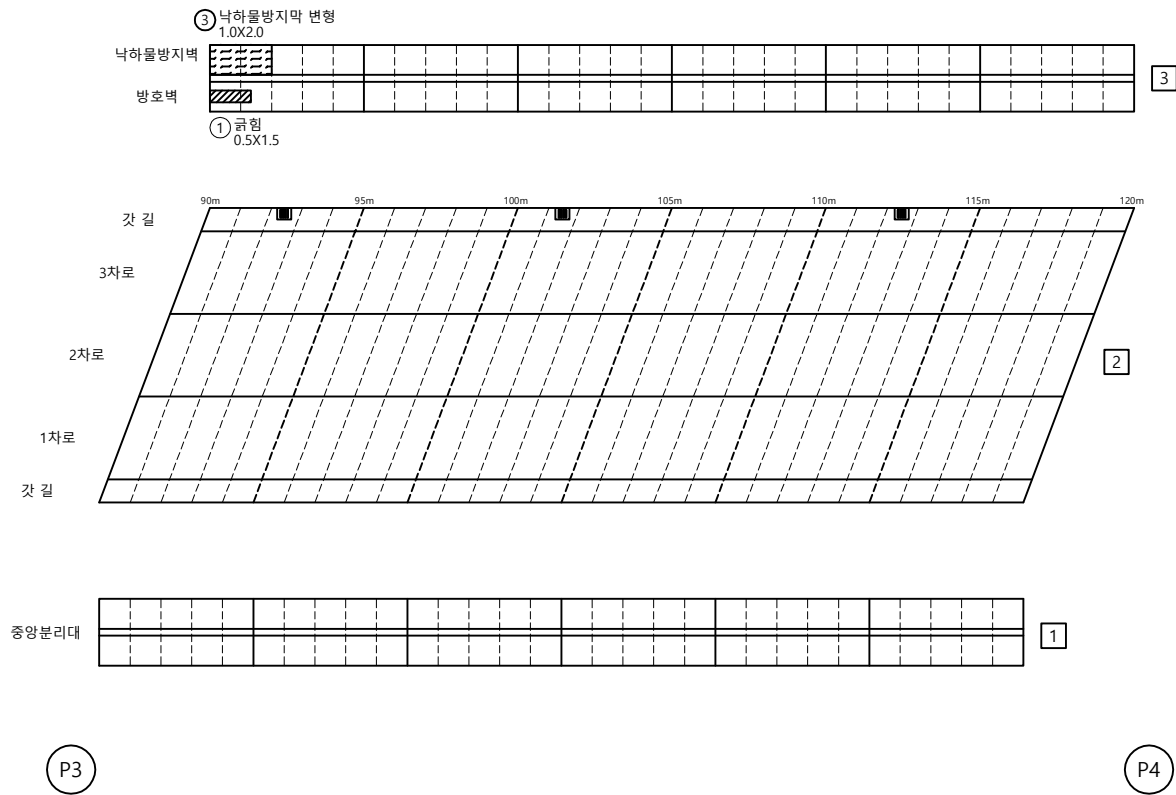
| 번호 | 신/구 | 부재명 | 손 상 현 황 | 손 상 규 모 | | | | | 비고 |
|---|---|---|---|---|---|---|---|---|---|
| 1 | 구 | 방호벽 | 균열 | | 0.5 | 1.5 | 1 | m | 0.75 |

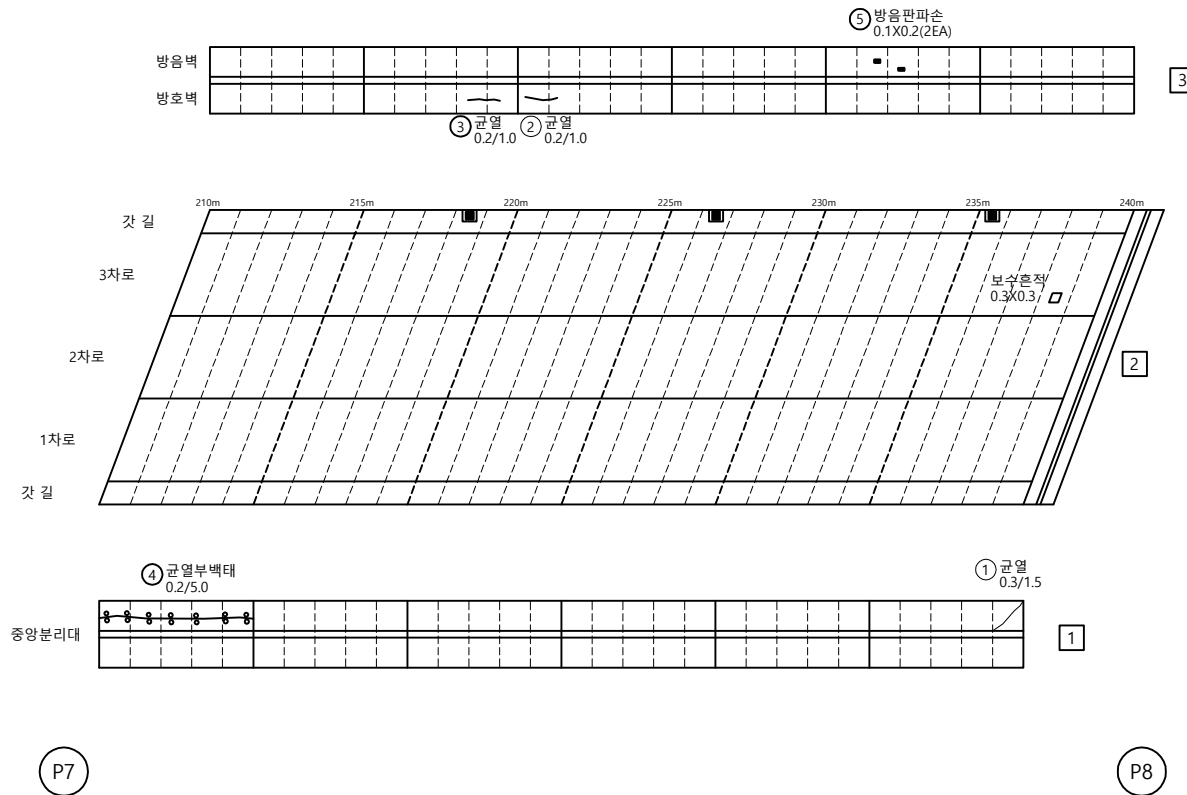
| 교면포장 | | | | | | | | | | |
|---|---|---|---|---|---|---|---|---|---|---|
| 1 | 구 | 방호벽 | 균열 | 0.3 | 1.5 | | 1 | m | 1.50 | |
| 2 | 구 | 방호벽 | 균열 | 0.2 | 1.0 | | 1 | m | 1.00 | |
| 3 | 구 | 방호벽 | 균열 | 0.2 | 1.0 | | 1 | m | 1.00 | |
| 4 | 신 | 방호벽 | 균열부백태 | 0.2 | 5.0 | | 1 | m | 5.00 | |

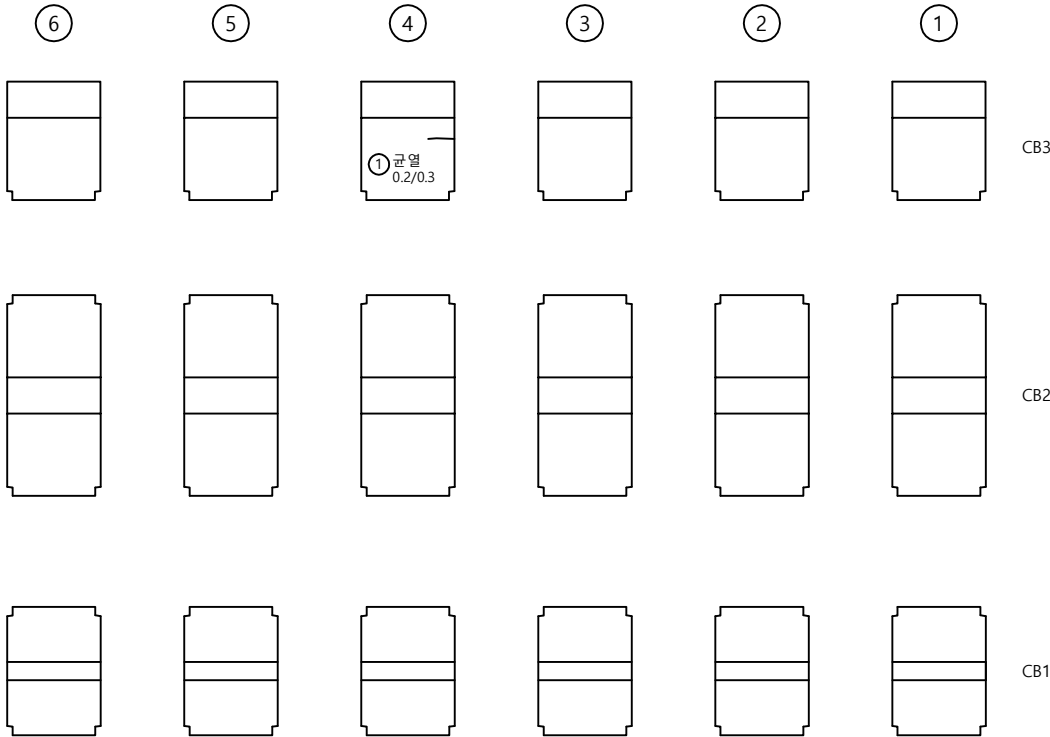
| 가로보 | | | | | | | | | | |
|---|---|---|---|---|---|---|---|---|---|---|
| 1 | 신 | 가로보 | 균열 | 0.2 | 0.3 | | 1 | m | 0.30 | |

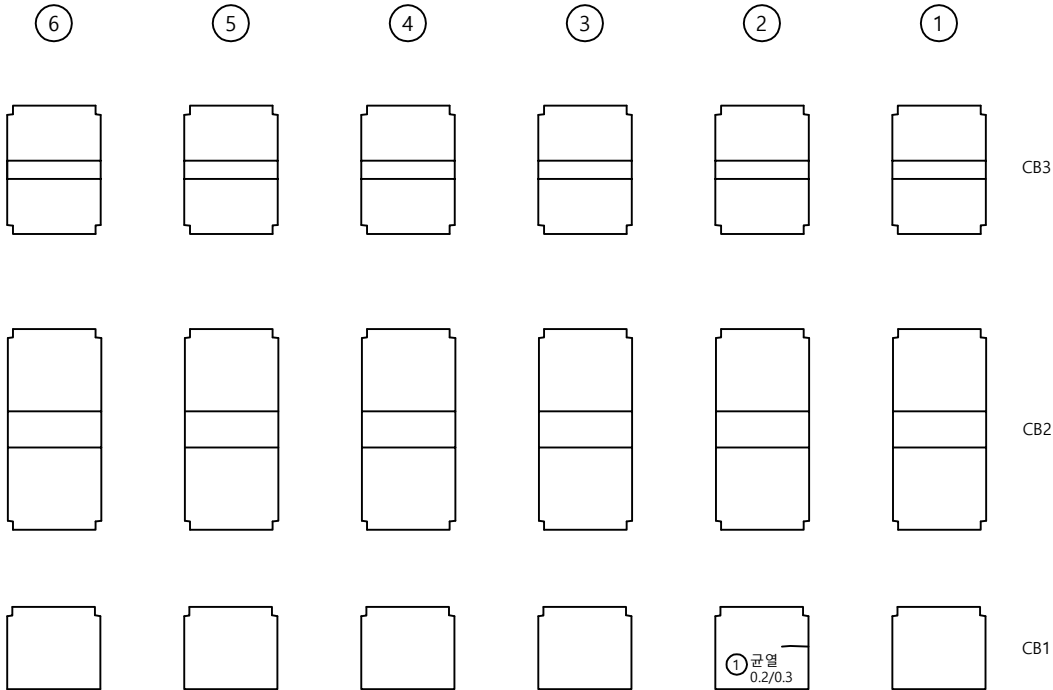
용소천교(부산) 가로보 S10

| 가로보 | | | | | | | | | |
|---|---|---|---|---|---|---|---|---|---|
| 1 | 신 | 가로보 | 균열 | 0.2 | 0.3 | | 1 | m | 0.30 |

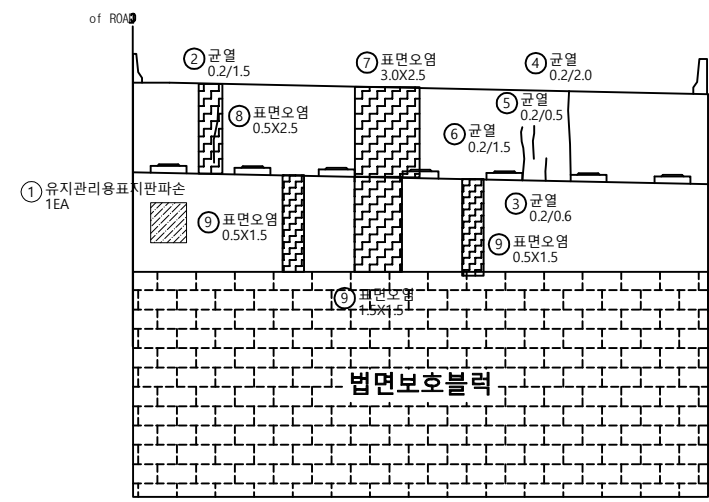
용소천교(부산) 교대 A1

| 교대 | | | | | | | | | |
|---|---|---|---|---|---|---|---|---|---|
| 2 | 구 | 교대 | 균열 | 0.2 | 1.5 | | 1 | m | 1.50 |
| 3 | 구 | 교대 | 균열 | 0.2 | 0.6 | | 1 | m | 0.60 |
| 4 | 구 | 교대 | 균열 | 0.2 | 2.0 | | 1 | m | 2.00 |
| 5 | 구 | 교대 | 균열 | 0.2 | 0.5 | | 1 | m | 0.50 |
| 6 | 구 | 교대 | 균열 | 0.2 | 1.5 | | 1 | m | 1.50 |

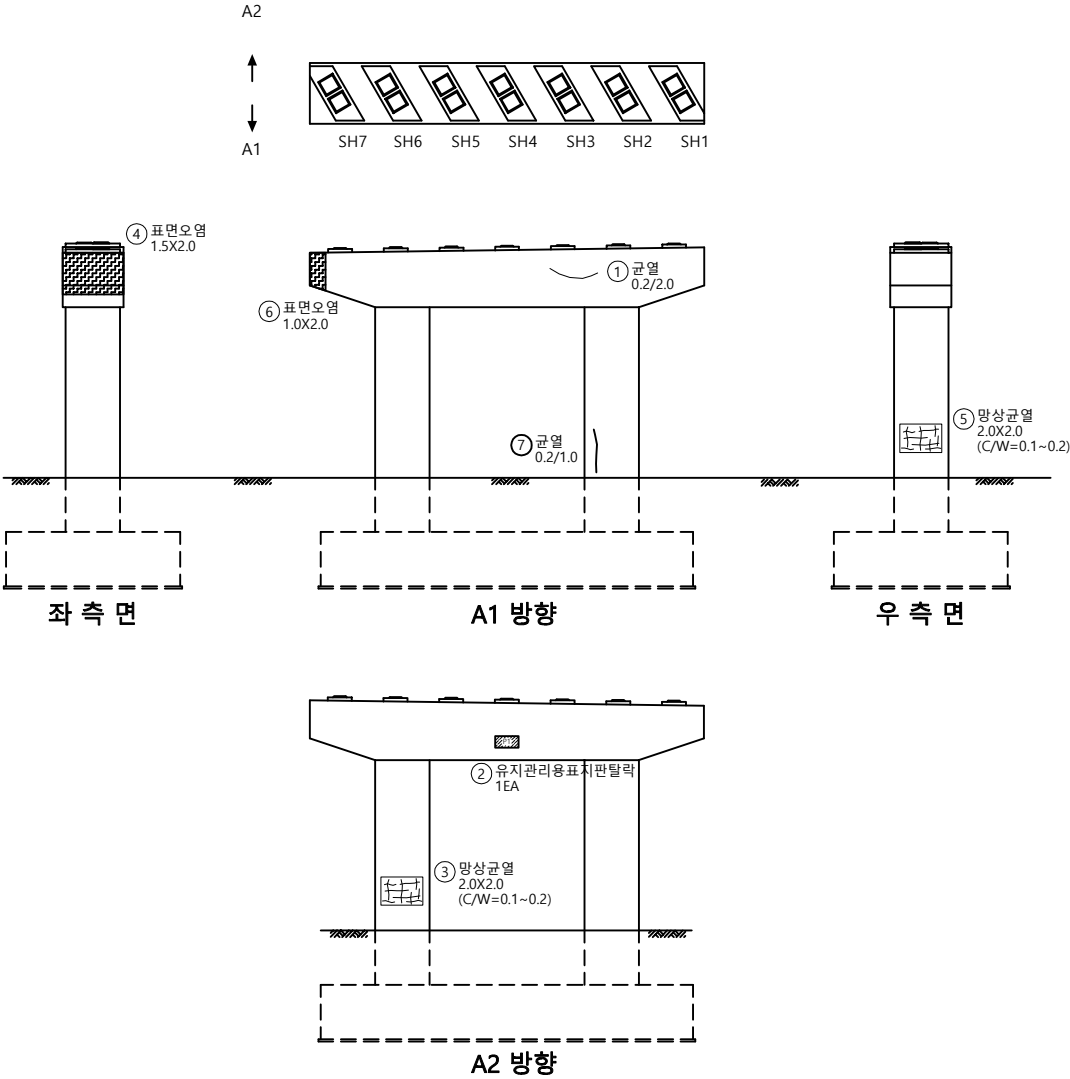
| 교각 | | | | | | | | | |
|---|---|---|---|---|---|---|---|---|---|
| P1 | | | | | | | | | |

| 교각 | | | | | | | | | |
|---|---|---|---|---|---|---|---|---|---|
| 1 | 구 | 교각 | 균열 | 0.2 | 2.0 | | 1 | m | 2.00 |
| 3 | 구 | 교각 | 망상균열 | 0.2 | 2.0 | 2.0 | 1 | m <sup>2</sup> | 4.00 |
| 5 | 구 | 교각 | 망상균열 | 0.2 | 2.0 | 2.0 | 1 | m <sup>2</sup> | 4.00 |
| 7 | 구 | 교각 | 균열 | 0.2 | 1.0 | | 1 | m | 1.00 |

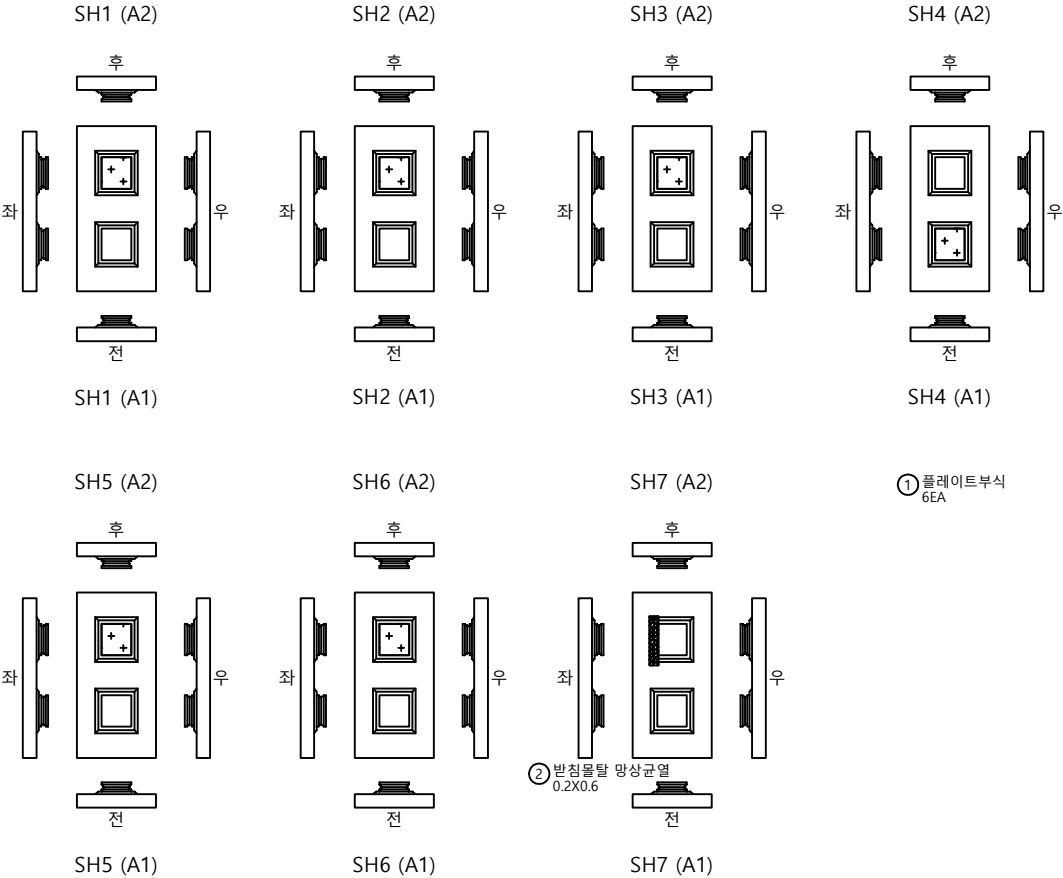
①플레이트부식  
6EA

②받침물탈 망상균열  
0.2X0.6

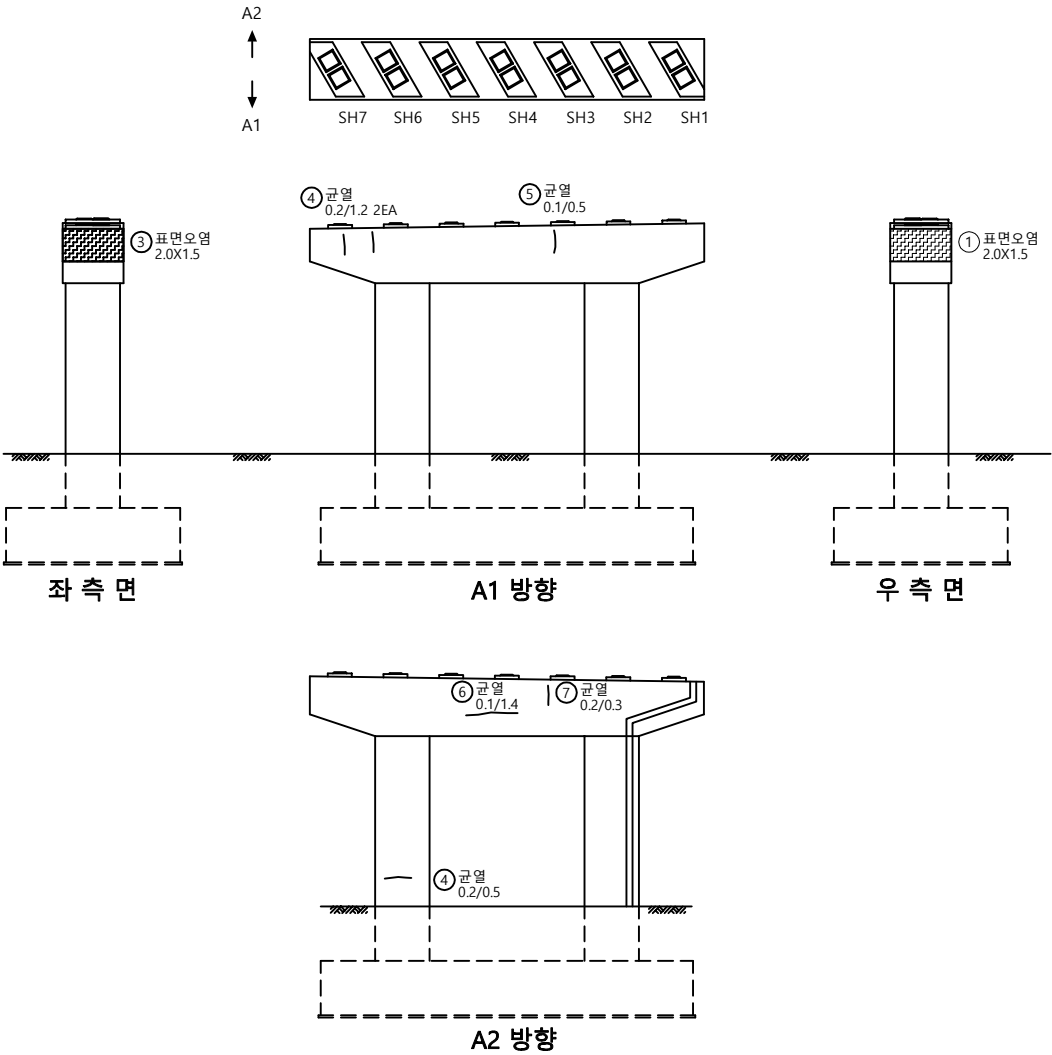
| 교각 | | | | | | | | | |
|---|---|---|---|---|---|---|---|---|---|
| P6 | | | | | | | | | |

| 교각 | | | | | | | | | |
|---|---|---|---|---|---|---|---|---|---|
| 2 | 구 | 교각 | 균열 | 0.2 | 0.5 | | 1 | m | 0.50 |
| 4 | 신 | 교각 | 균열 | 0.1 | 1.2 | | 2 | m | 2.40 |
| 5 | 구 | 교각 | 균열 | 0.1 | 0.5 | | 1 | m | 0.50 |
| 6 | 구 | 교각 | 균열 | 0.1 | 1.4 | | 1 | m | 1.40 |
| 7 | 구 | 교각 | 균열 | 0.2 | 0.3 | | 1 | m | 0.30 |

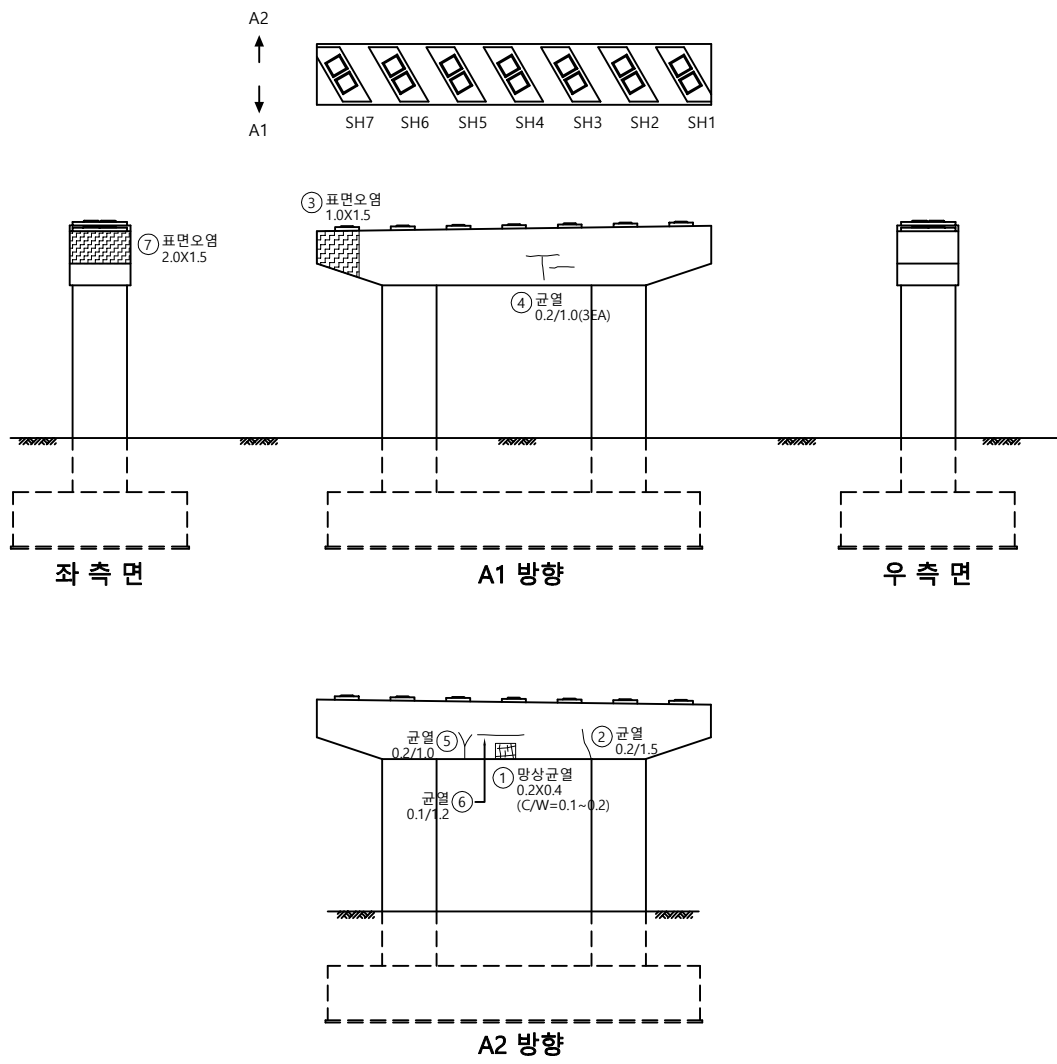
| 교각 | | | | | | | | | |
|---|---|---|---|---|---|---|---|---|---|
| P7 | | | | | | | | | |

| 교각 | | | | | | | | | |
|---|---|---|---|---|---|---|---|---|---|
| 1 | 구 | 교각 | 망상균열 | 0.1 | 0.2 | 0.4 | 1 | m | 0.08 |
| 2 | 구 | 교각 | 균열 | 0.2 | 1.5 | | 1 | m | 1.50 |
| 4 | 구 | 교각 | 균열 | 0.1 | 0.5 | | 2 | m | 1.00 |
| 5 | 구 | 교각 | 균열 | 0.2 | 1.0 | | 1 | m | 1.00 |
| 6 | 구 | 교각 | 균열 | 0.1 | 1.2 | | 1 | m | 1.20 |

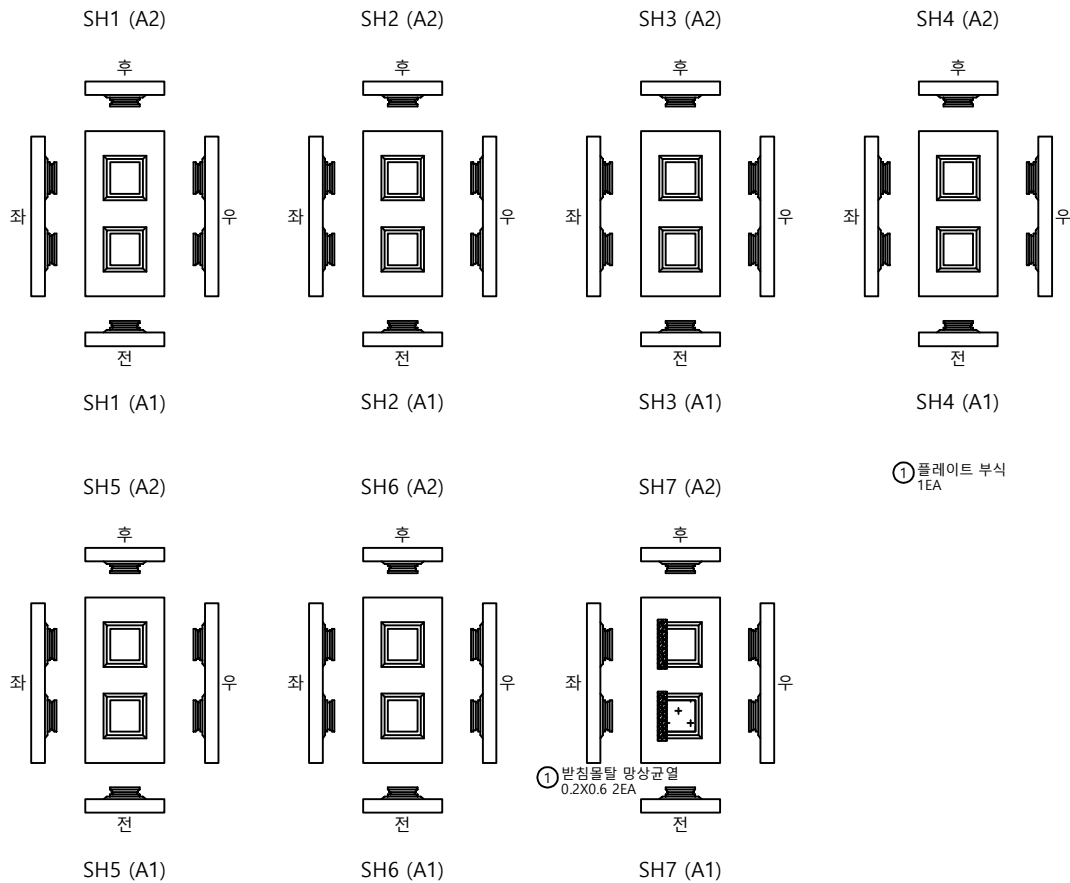
① 플레이트 부식  
1EA

① 받침물탈 망상균열  
0.2X0.6 2EA

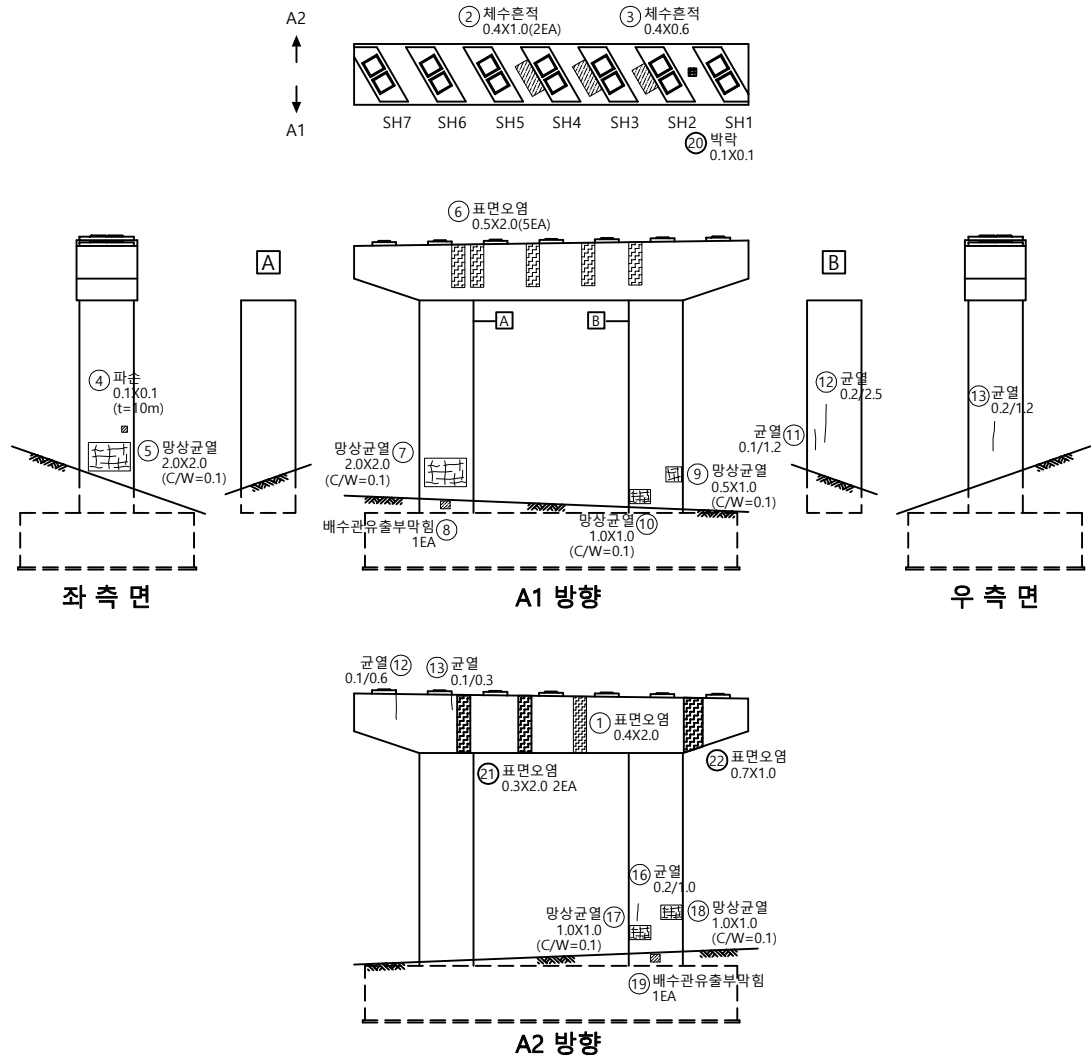
| 교각 | | | | | | | | | |
|---|---|---|---|---|---|---|---|---|---|
| P8 | | | | | | | | | |

| 교각 | | | | | | | | | |
|---|---|---|---|---|---|---|---|---|---|
| 5 | 구 | 교각 | 망상균열 | 0.1 | 2.0 | 2.0 | 1 | m <sup>2</sup> | 4.00 |
| 7 | 구 | 교각 | 망상균열 | 0.1 | 2.0 | 2.0 | 1 | m <sup>2</sup> | 4.00 |
| 9 | 구 | 교각 | 망상균열 | | 0.5 | 1.0 | 1 | m <sup>2</sup> | 0.50 |
| 10 | 구 | 교각 | 망상균열 | 0.1 | 1.0 | 1.0 | 1 | m <sup>2</sup> | 1.00 |
| 11 | 구 | 교각 | 균열 | 0.1 | 1.2 | | 1 | m | 1.20 |
| 12 | 구 | 교각 | 균열 | 0.2 | 2.5 | | 1 | m | 2.50 |
