# 1. 교 면 포 장

용소천교(울산) 교면포장 S1

| 용역명 | | 2024년 부산울산선 구조물 정밀안전진단 및 성능평가 용역 | | | |

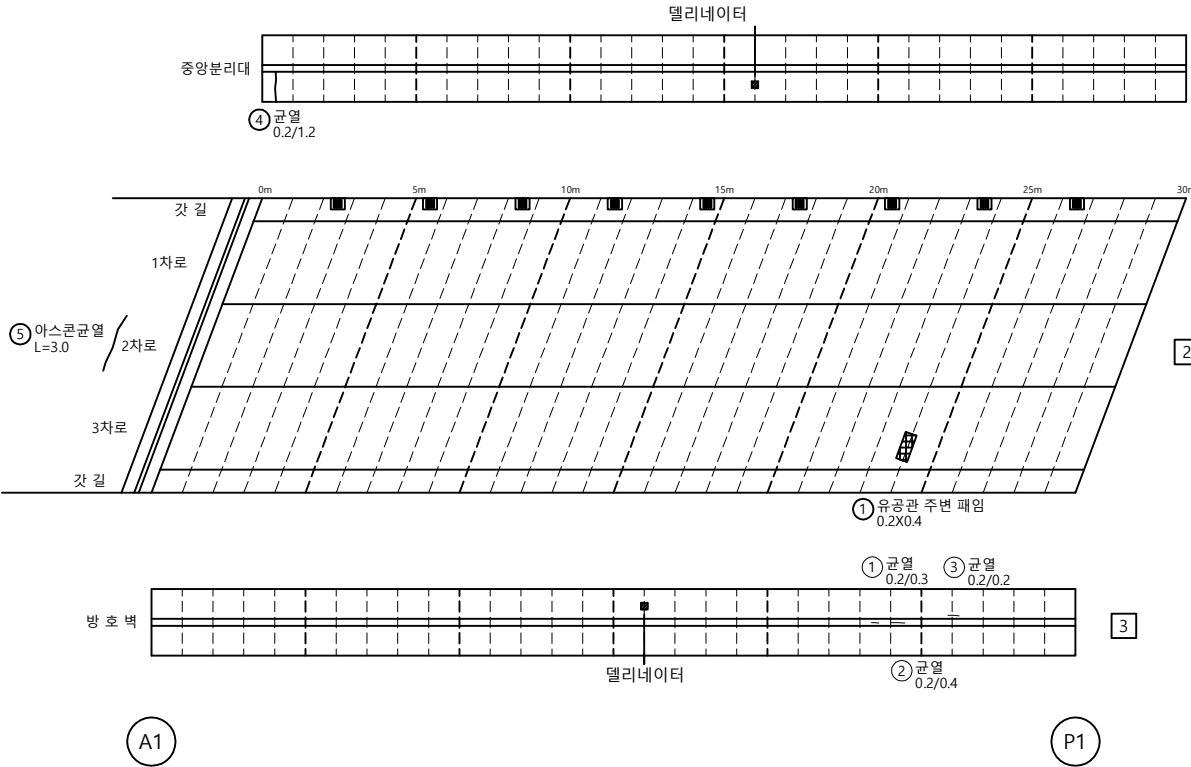
| 교면포장 | | | | | | | | | |
|---|---|---|---|---|---|---|---|---|---|
| 1 | 구 | 방호벽 | 균열 | 0.2 | 0.3 | | 1 | m | 0.30 |
| 2 | 구 | 방호벽 | 균열 | 0.2 | 0.4 | | 1 | m | 0.40 |
| 3 | 구 | 방호벽 | 균열 | 0.2 | 0.2 | | 1 | m | 0.20 |
| 4 | 구 | 방호벽 | 균열 | 0.2 | 1.2 | | 1 | m | 1.20 |
| 5 | 구 | 교면포장 | 모장균열 | 0.5 | 3.0 | | 1 | m | 3.00 |
| 6 | 신 | 교면포장 | 유공관 주변 패임 | | 0.2 | 0.4 | 1 | m | 0.08 |

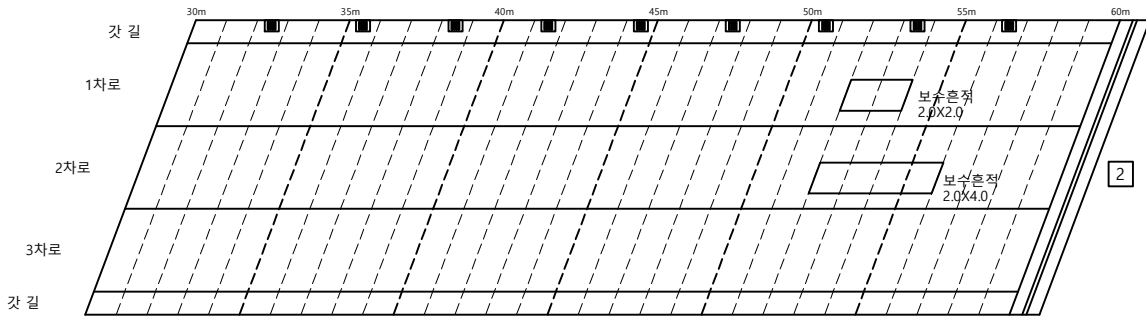
| 교면포장 | | | | | | | | | |
|---|---|---|---|---|---|---|---|---|---|
| 1 | 구 | 방호벽 | 균열 | 0.2 | 0.3 | | 1 | m | 0.30 |
| 2 | 구 | 방호벽 | 균열 | 0.2 | 1.2 | | 1 | m | 1.20 |
| 3 | 구 | 방호벽 | 균열 | 0.2 | 0.6 | | 1 | m | 0.60 |
| 4 | 구 | 방호벽 | 균열 | | 1.0 | 1.7 | 1 | m | 1.70 |

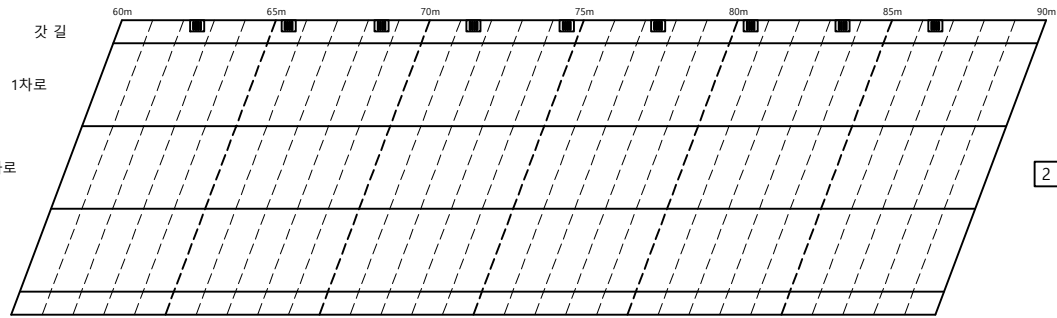
| 번호 | 신/구 | 부재명 | 손 상 현 황 | 손 상 규 모 | | | | | 비 고 |
|---|---|---|---|---|---|---|---|---|---|
| 1 | 구 | 방호벽 | 균열 | 0.2 | 2.0 | | 1 | m | 2.00 |
| 2 | 구 | 방호벽 | 균열 | 0.2 | 2.5 | | 1 | m | 2.50 |
| 3 | 구 | 방호벽 | 균열 | 0.2 | 2.5 | | 1 | m | 2.50 |
| 4 | 구 | 방호벽 | 균열 | 0.2 | 1.5 | | 1 | m | 1.50 |
| 5 | 구 | 방호벽 | 균열 | 0.2 | 0.5 | | 1 | m | 0.50 |
| 6 | 구 | 방호벽 | 균열 | 0.2 | 2.0 | | 1 | m | 2.00 |
| 7 | 구 | 방호벽 | 균열 | 0.2 | 0.8 | | 1 | m | 0.80 |

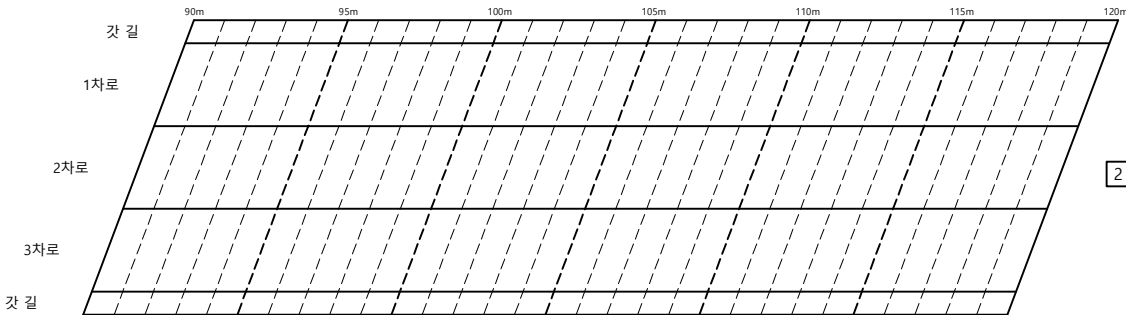
| 번호 | 선/구 | 부재명 | 손 상 원 황 | 손 상 규 모 | | | | | 비 고 |
|---|---|---|---|---|---|---|---|---|---|
| 1 | 구 | 방호벽 | 균열 | 0.2 | 0.4 | | 1 | m | 0.40 |
| 2 | 구 | 방호벽 | 균열 | 0.2 | 1.2 | | 1 | m | 1.20 |
| 3 | 구 | 방호벽 | 균열 | 0.2 | 1.0 | | 1 | m | 1.00 |
| 4 | 구 | 방호벽 | 균열 | 0.2 | 1.1 | | 1 | m | 1.10 |
| 5 | 구 | 방호벽 | 균열 | 0.2 | 0.2 | | 1 | m | 0.20 |
| 6 | 구 | 방호벽 | 균열 | 0.2 | 2.0 | | 1 | m | 2.00 |
| 7 | 구 | 방호벽 | 균열 | 0.2 | 1.2 | | 1 | m | 1.20 |
| 8 | 구 | 방호벽 | 균열 | | 1.3 | 2.0 | 1 | m | 2.60 |

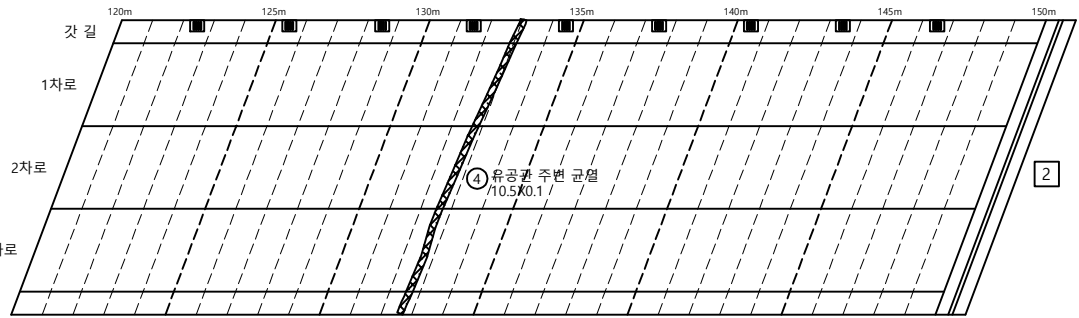
| 교면포장 | | | | | | | | | |
|---|---|---|---|---|---|---|---|---|---|
| 1 | 구 | 방호벽 | 균열 | 0.2 | 0.3 | | 1 | m | 0.30 |
| 2 | 구 | 방호벽 | 균열 | 0.2 | 0.4 | | 1 | m | 0.40 |
| 3 | 구 | 방호벽 | 균열 | 0.2 | 0.3 | | 1 | m | 0.30 |
| 4 | 구 | 방호벽 | 균열 | 0.2 | 2.2 | | 1 | m | 2.20 |
| 5 | 구 | 방호벽 | 균열 | 0.2 | 0.2 | | 1 | m | 0.20 |
| 6 | 구 | 방호벽 | 균열 | 0.2 | 0.2 | | 1 | m | 0.20 |
| 7 | 구 | 방호벽 | 균열 | 0.2 | 0.5 | | 1 | m | 0.50 |
| 8 | 구 | 방호벽 | 균열 | | 0.6 | 1.5 | 1 | m | 0.90 |
| 9 | 구 | 교면포장 | 유공관 주변 균열 | | 10.5 | 0.1 | 1 | m | 1.05 |

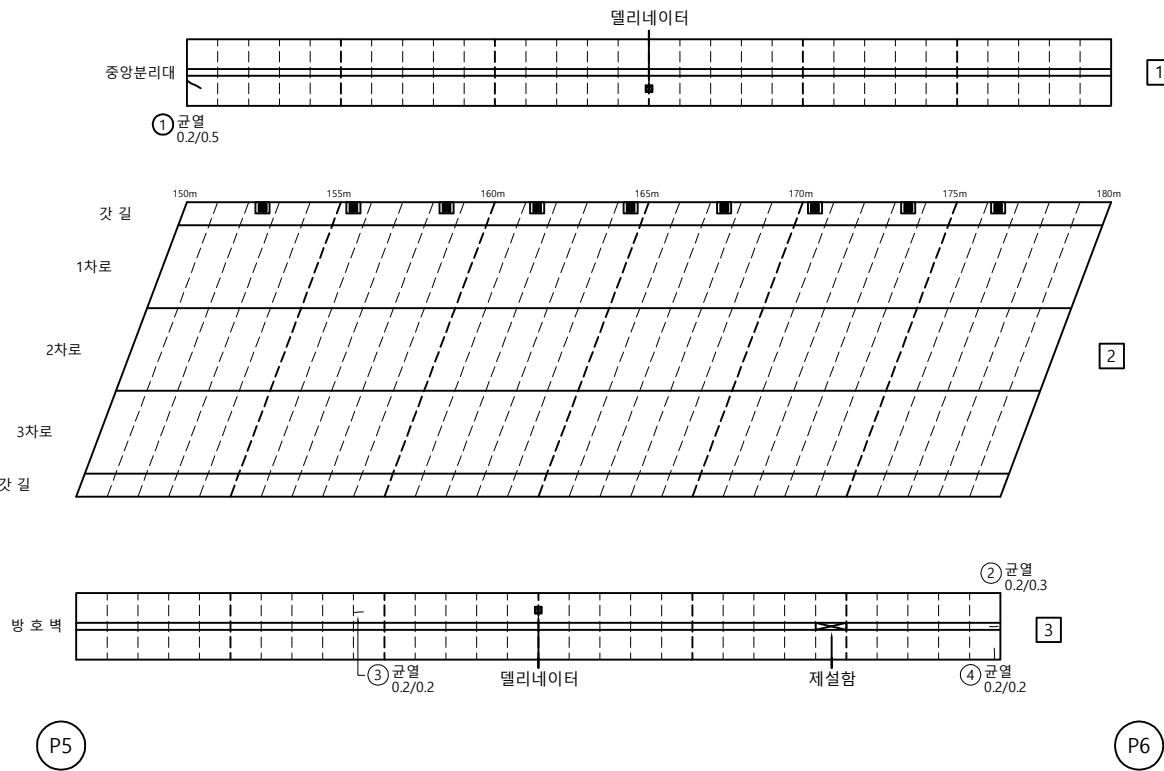
| 교면포장 | | | | | | | | | |
|---|---|---|---|---|---|---|---|---|---|
| 1 | 구 | 방호벽 | 균열 | 0.2 | 0.5 | | 1 | m | 0.50 |
| 2 | 구 | 방호벽 | 균열 | 0.2 | 0.3 | | 1 | m | 0.30 |
| 3 | 구 | 방호벽 | 균열 | 0.2 | 0.2 | | 1 | m | 0.20 |
| 4 | 구 | 방호벽 | 균열 | 0.2 | 0.2 | | 1 | m | 0.20 |

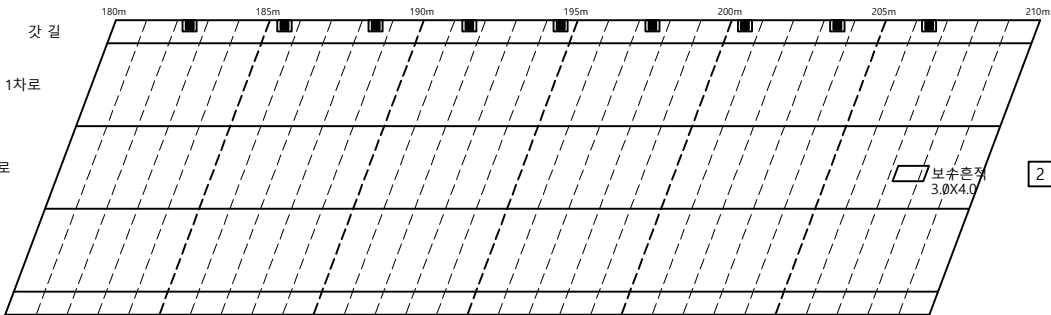
| 교면포장 | | | | | | | | | |
|---|---|---|---|---|---|---|---|---|---|
| 1 | 구 | 방호벽 | 균열 | 0.2 | 0.2 | | 1 | m | 0.20 |
| 2 | 구 | 방호벽 | 균열 | 0.2 | 0.2 | | 2 | m | 0.40 |
| 3 | 구 | 방호벽 | 균열 | 0.2 | 0.2 | | 1 | m | 0.20 |
| 4 | 구 | 방호벽 | 균열 | 0.2 | 0.4 | | 1 | m | 0.40 |
| 5 | 구 | 방호벽 | 균열 | 0.2 | 1.0 | | 1 | m | 1.00 |
| 6 | 구 | 방호벽 | 균열 | 0.2 | 1.5 | | 1 | m | 1.50 |
| 7 | 구 | 방호벽 | 균열 | 0.2 | 0.3 | | 2 | m | 0.60 |

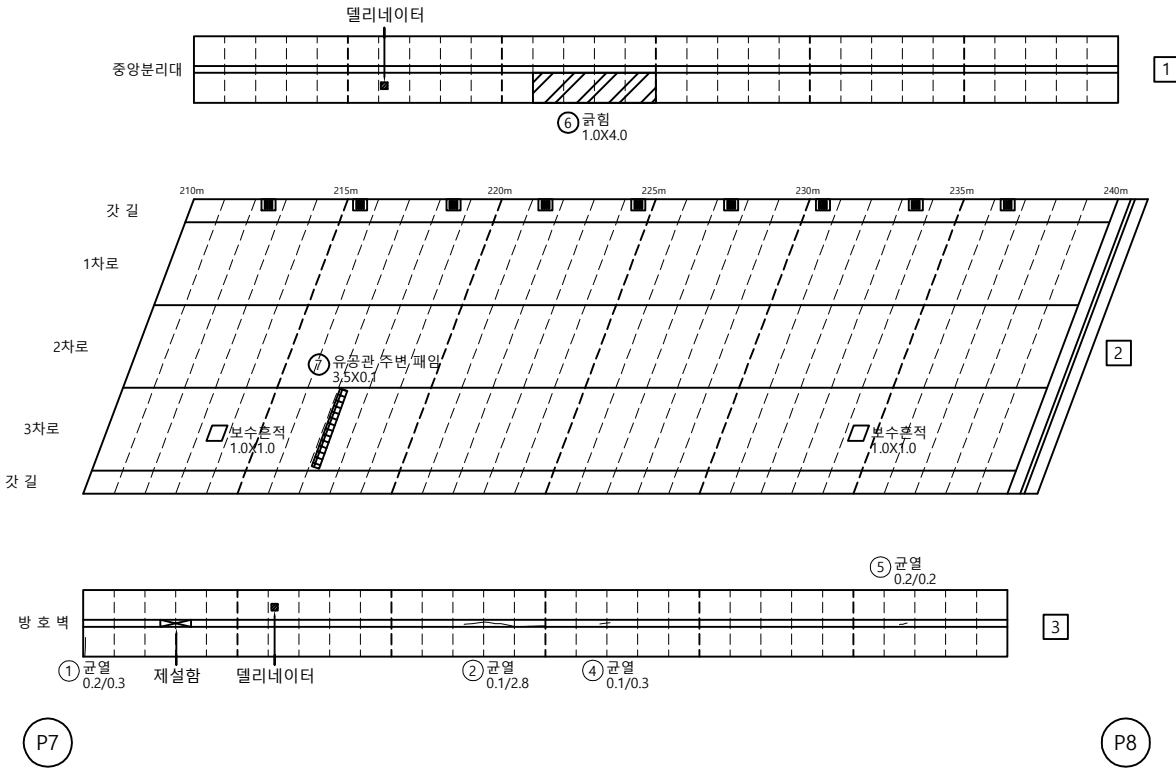
| 교면포장 | | | | | | | | | |
|---|---|---|---|---|---|---|---|---|---|
| 1 | 구 | 방호벽 | 균열 | 0.2 | 0.3 | | 1 | m | 0.30 |
| 2 | 구 | 방호벽 | 균열 | 0.1 | 2.8 | | 1 | m | 2.80 |
| 3 | 구 | 방호벽 | 균열 | | | | 1 | EA | 1.00 |
| 4 | 구 | 방호벽 | 균열 | 0.1 | 0.3 | | 1 | m | 0.30 |
| 5 | 구 | 방호벽 | 균열 | 0.2 | 0.2 | | 1 | m | 0.20 |
| 6 | 구 | 방호벽 | 균열 | | 1.0 | 4.0 | 1 | m | 4.00 |

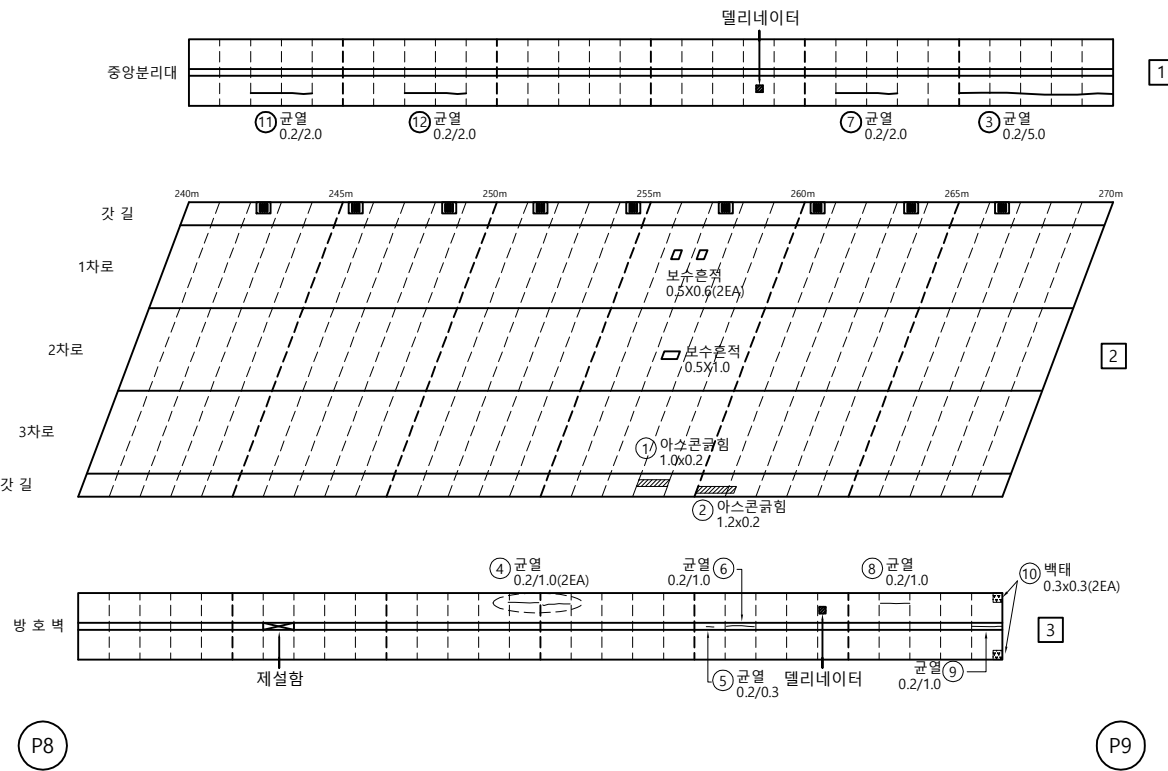
| 교면포장 | | | | | | | | | |
|---|---|---|---|---|---|---|---|---|---|
| 1 | 구 | 방호벽 | 포장 균열 | | 1.0 | 0.2 | 1 | m <sup>2</sup> | 0.20 |
| 2 | 구 | 방호벽 | 포장 균열 | | 1.2 | 0.2 | 1 | m <sup>2</sup> | 0.24 |
| 3 | 구 | 방호벽 | 균열 | 0.2 | 5.0 | | 1 | m | 5.00 |
| 4 | 구 | 방호벽 | 균열 | 0.2 | 1.0 | | 2 | m | 2.00 |
| 5 | 구 | 방호벽 | 균열 | 0.2 | 0.3 | | 1 | m | 0.30 |
| 6 | 구 | 방호벽 | 균열 | 0.2 | 1.0 | | 1 | m | 1.00 |
| 7 | 구 | 방호벽 | 균열 | 0.2 | 2.0 | | 1 | m | 2.00 |
| 8 | 구 | 방호벽 | 균열 | 0.2 | 1.0 | | 1 | m | 1.00 |
| 9 | 구 | 방호벽 | 균열 | 0.2 | 1.0 | | 1 | m | 1.00 |
| 11 | 구 | 방호벽 | 균열 | 0.2 | 2.0 | | 1 | m | 2.00 |
| 12 | 구 | 방호벽 | 균열 | 0.2 | 2.0 | | 1 | m | 2.00 |

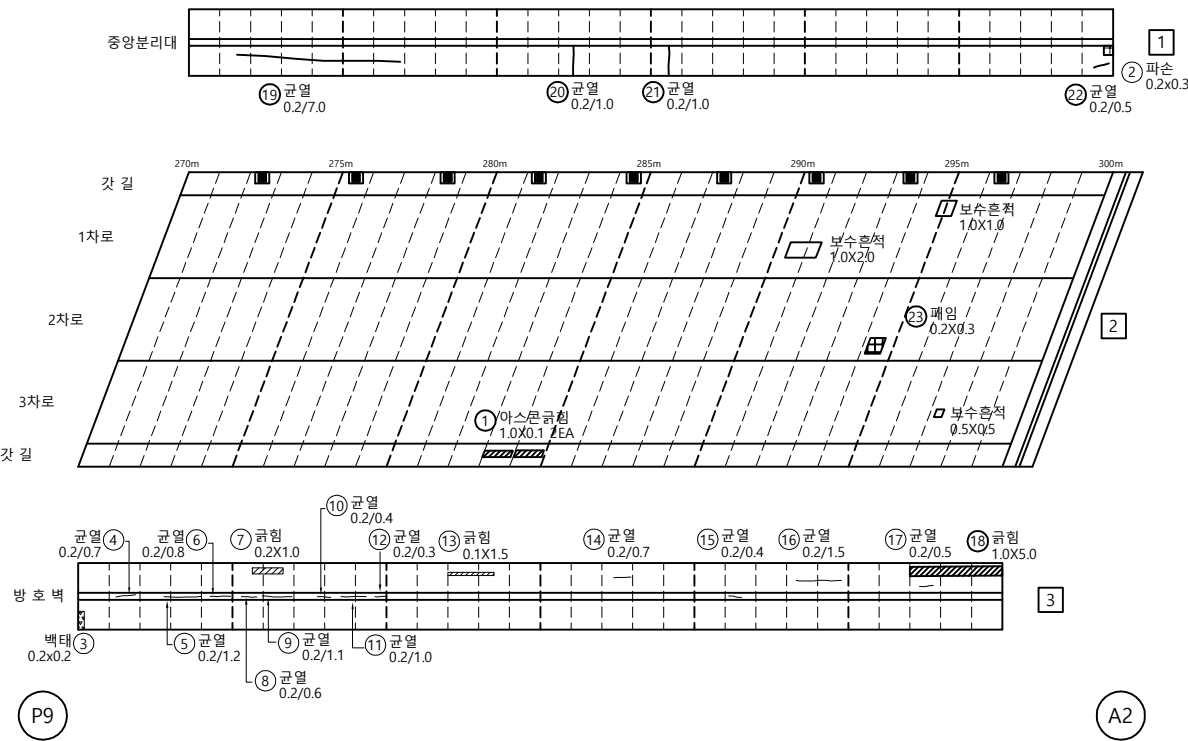
| 교면포장 S10 | | | | | | | | | |

| 교면포장 S10 | | | | | | | | | |
|---|---|---|---|---|---|---|---|---|---|
| 4 | 구 | 방호벽 | 균열 | 0.2 | 0.7 | | 1 | m | 0.70 |
| 5 | 구 | 방호벽 | 균열 | 0.2 | 1.2 | | 1 | m | 1.20 |
| 6 | 구 | 방호벽 | 균열 | 0.2 | 0.8 | | 1 | m | 0.80 |
| 7 | 구 | 방호벽 | 균열 | | 0.2 | 1.0 | 1 | m | 0.20 |
| 8 | 구 | 방호벽 | 균열 | 0.2 | 0.6 | | 1 | m | 0.60 |
| 9 | 구 | 방호벽 | 균열 | 0.2 | 1.1 | | 1 | m | 1.10 |
| 10 | 구 | 방호벽 | 균열 | 0.2 | 0.4 | | 1 | m | 0.40 |
| 11 | 구 | 방호벽 | 균열 | 0.2 | 1.0 | | 1 | m | 1.00 |
| 12 | 구 | 방호벽 | 균열 | 0.2 | 0.3 | | 1 | m | 0.30 |
| 14 | 구 | 방호벽 | 균열 | 0.2 | 0.7 | | 1 | m | 0.70 |
| 15 | 구 | 방호벽 | 균열 | 0.2 | 0.4 | | 1 | m | 0.40 |
| 16 | 구 | 방호벽 | 균열 | 0.2 | 1.5 | | 1 | m | 1.50 |
| 17 | 구 | 방호벽 | 균열 | 0.2 | 0.5 | | 1 | m | 0.50 |
| 19 | 선 | 방호벽 | 균열 | 0.2 | 7.0 | | 1 | m | 7.00 |
| 20 | 구 | 방호벽 | 균열 | 0.2 | 1.0 | | 1 | m | 1.00 |
| 21 | 구 | 방호벽 | 균열 | 0.2 | 1.0 | | 1 | m | 1.00 |
| 22 | 구 | 방호벽 | 균열 | 0.2 | 0.5 | | 1 | m | 0.50 |

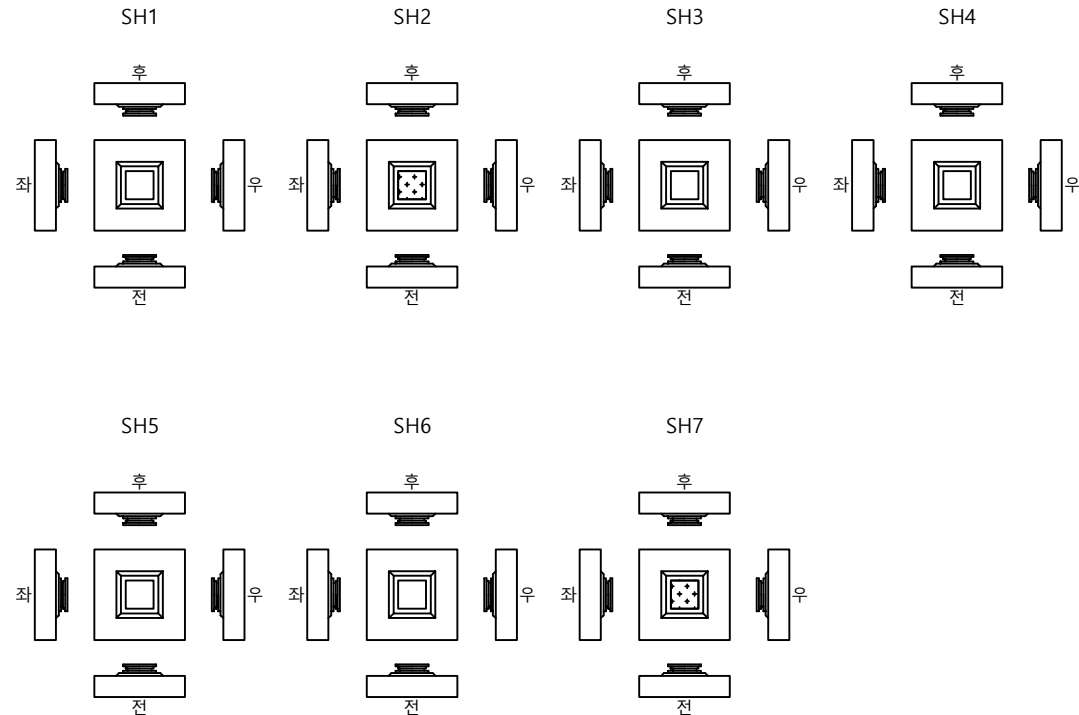
용소천교(울산) 받침장치 A1

① 받침부식  
2EA

| 번호 | 신/구 | 부재명 | 손 상 현 황 | 손 상 규 모 | | | | | | 비고 |
|---|---|---|---|---|---|---|---|---|---|---|
| 1 | 구 | 교량받침 | 플레이트 부식 | | | | 2 | EA | 2.00 | |

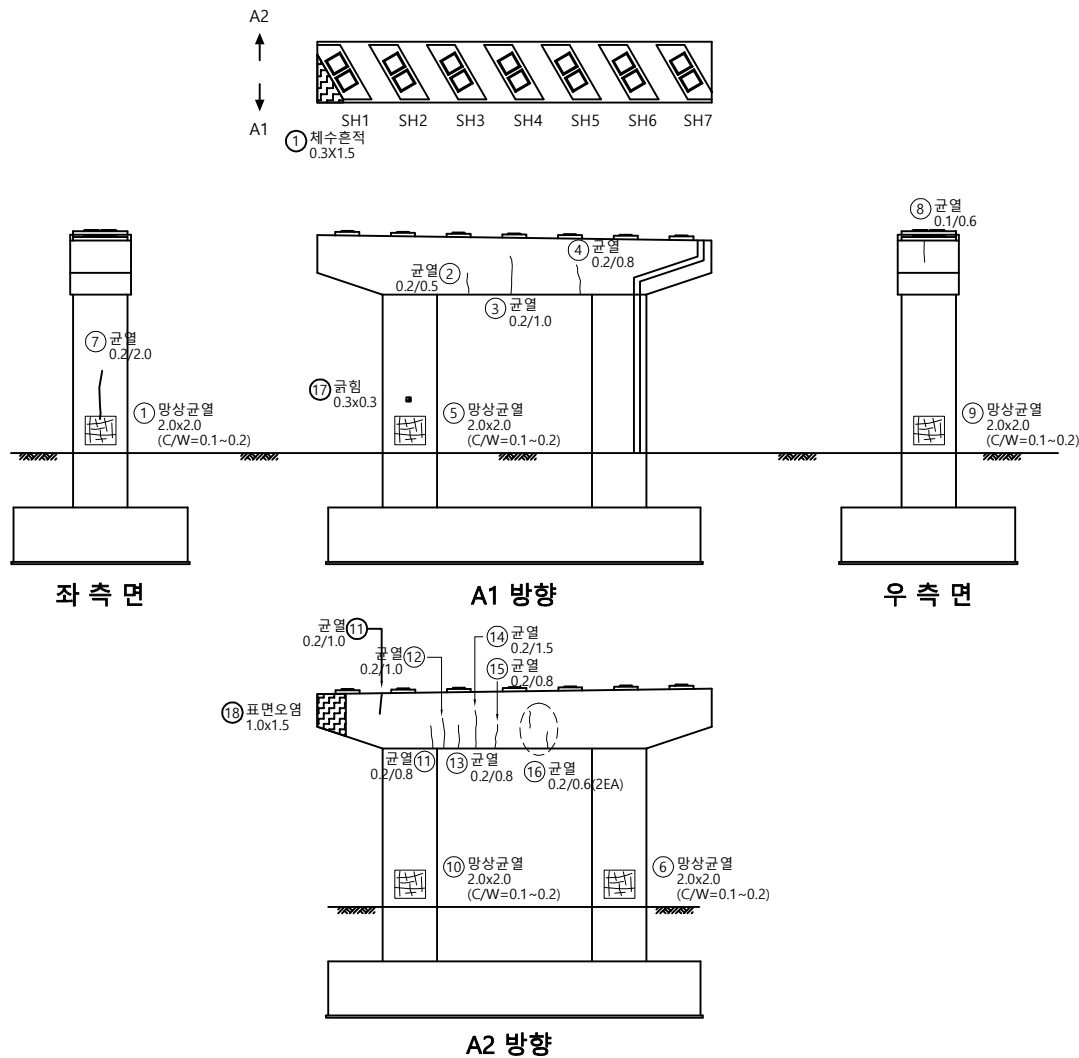
| 교각 | | | | | | | | | |
|---|---|---|---|---|---|---|---|---|---|
| 1 | 구 | 교각 | 망상균열 | 0.1 | 2.0 | 2.0 | 1 | m <sup>2</sup> | 4.00 |
| 2 | 구 | 교각 | 균열 | 0.2 | 0.5 | | 1 | m | 0.50 |
| 3 | 구 | 교각 | 균열 | 0.2 | 1.0 | | 1 | m | 1.00 |
| 4 | 구 | 교각 | 균열 | 0.2 | 0.8 | | 1 | m | 0.80 |
| 5 | 구 | 교각 | 망상균열 | | 2.0 | 2.0 | 1 | m <sup>2</sup> | 4.00 |
| 6 | 구 | 교각 | 망상균열 | | 2.0 | 2.0 | 1 | m <sup>2</sup> | 4.00 |
| 7 | 구 | 교각 | 균열 | 0.2 | 2.0 | | 1 | m | 2.00 |
| 8 | 구 | 교각 | 균열 | 0.1 | 0.6 | | 1 | m | 0.60 |
| 9 | 구 | 교각 | 망상균열 | | 2.0 | 2.0 | 1 | m <sup>2</sup> | 4.00 |
| 10 | 구 | 교각 | 망상균열 | | 2.0 | 2.0 | 1 | m <sup>2</sup> | 4.00 |
| 11 | 구 | 교각 | 균열 | 0.2 | 0.8 | | 1 | m | 0.80 |
| 12 | 구 | 교각 | 균열 | 0.2 | 1.0 | | 1 | m | 1.00 |
| 13 | 구 | 교각 | 균열 | 0.2 | 0.8 | | 1 | m | 0.80 |
| 14 | 구 | 교각 | 균열 | 0.2 | 1.5 | | 1 | m | 1.50 |
| 15 | 구 | 교각 | 균열 | 0.2 | 0.8 | | 1 | m | 0.80 |
| 16 | 구 | 교각 | 균열 | 0.2 | 0.6 | | 1 | m | 0.60 |
| 17 | 구 | 교각 | 균열 | | 0.3 | 0.3 | 1 | m <sup>2</sup> | 0.09 |
| 20 | 선 | 교각 | 균열 | 0.2 | 1.0 | | 1 | m | 1.00 |

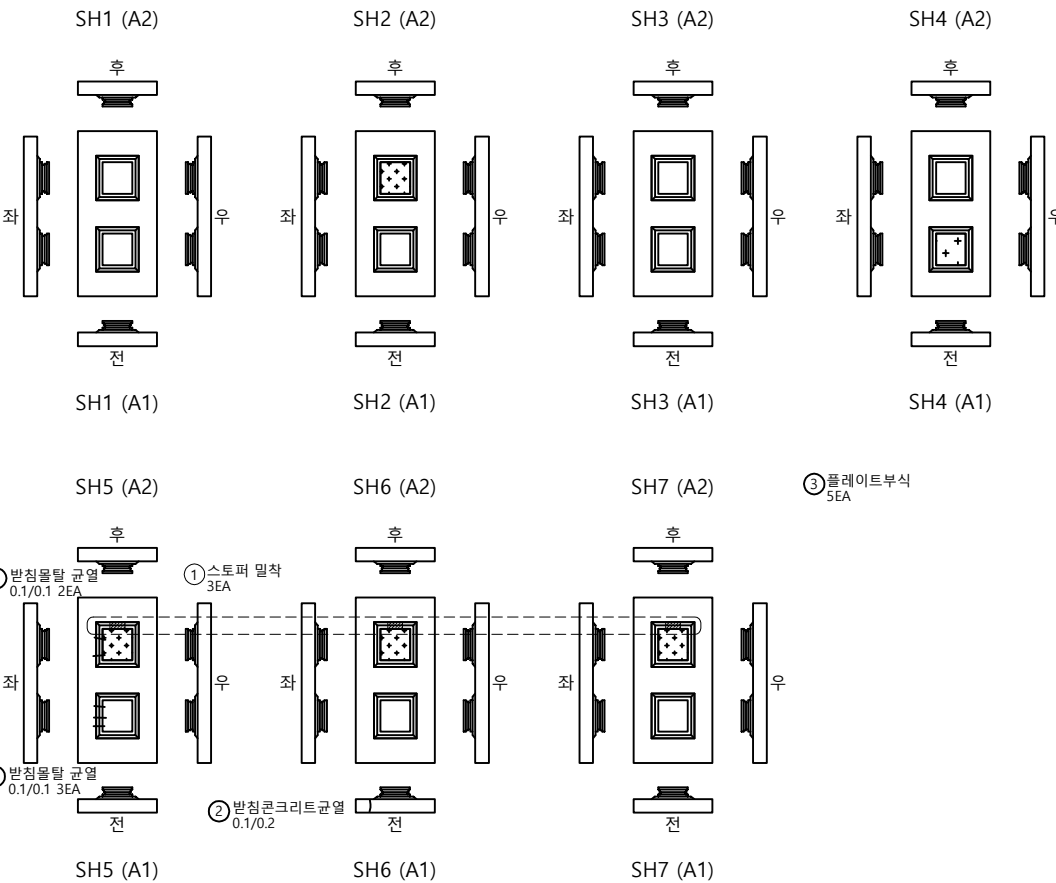
용소천교(울산) 받침장치 P1

| 받침장치 | | | | | | | | | |
|---|---|---|---|---|---|---|---|---|---|
| 2 | 구 | 교량받침 | 반침콘크리트 균열 | 0.1 | 0.2 | | 1 | m | 0.20 |
| 3 | 신 | 교량받침 | 플레이트 부식 | | | | 5 | EA | 5.00 |
| 4 | 신 | 교량받침 | 반침물탈 균열 | 0.1 | 0.1 | | 2 | m | 0.20 |
| 5 | 신 | 교량받침 | 반침물탈 균열 | 0.1 | 0.1 | | 3 | m | 0.30 |

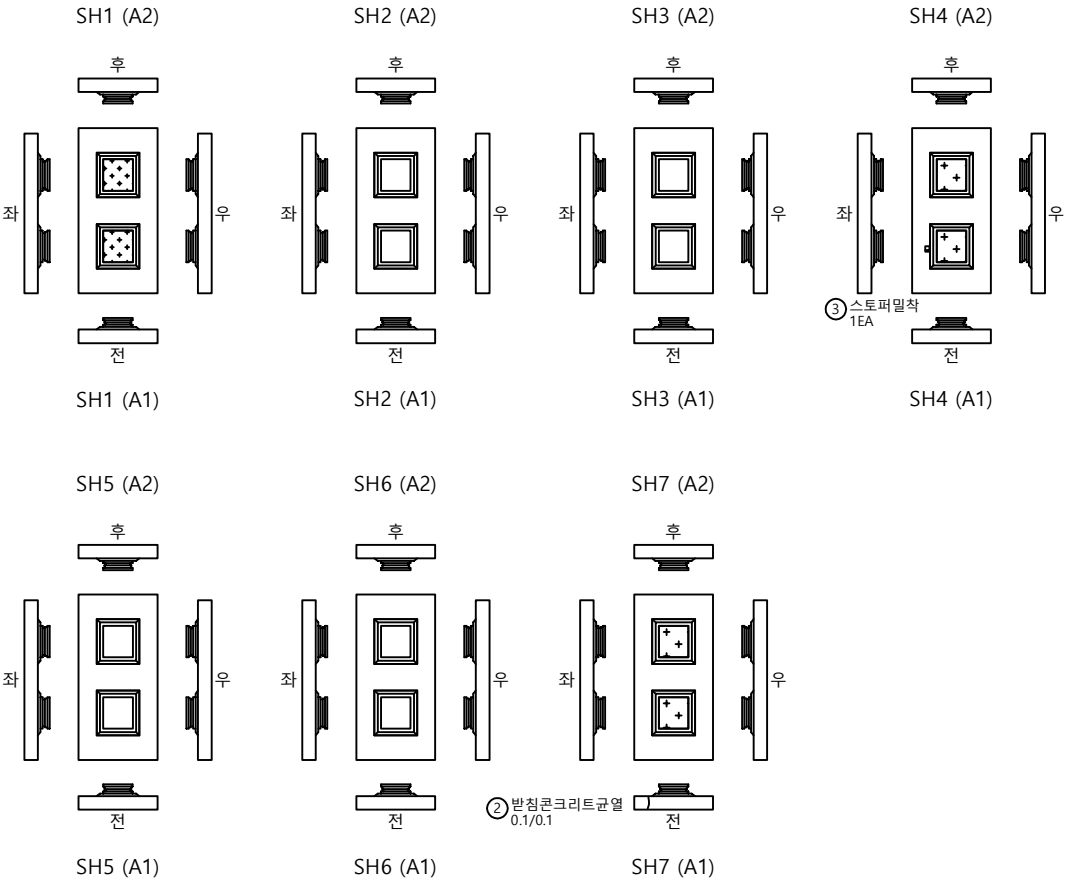
| 번호 | 선/구 | 부재명 | 손 상 현 황 | 손 상 규 모 | | | | | | 비고 |
|---|---|---|---|---|---|---|---|---|---|---|
| 1 | 신 | 교량받침 | 플레이트 부식 | | | | 6 | EA | 6.00 | |
| 2 | 구 | 교량받침 | 받침콘크리트 균열 | 0.1 | 0.1 | | 1 | m | 0.10 | |

① 플레이트 부식  
6EA

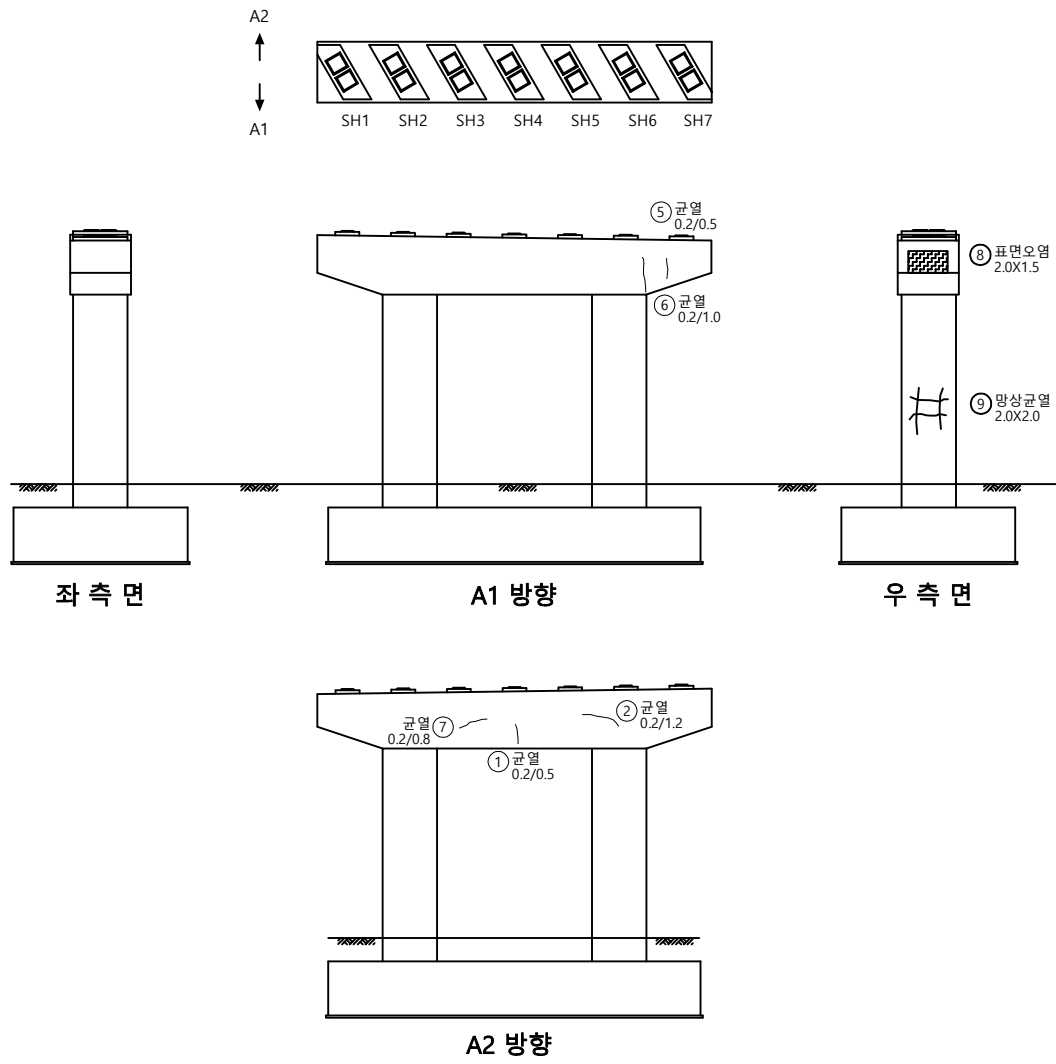
| 교각 | | | | | | | | | | |
|---|---|---|---|---|---|---|---|---|---|---|
| P3 | | | | | | | | | | |

| 교각 | | | | | | | | | | |
|---|---|---|---|---|---|---|---|---|---|---|
| 1 | 구 | 교각 | 균열 | 0.2 | 0.5 | | 1 | m | 0.50 | |
| 2 | 구 | 교각 | 균열 | 0.2 | 1.2 | | 1 | m | 1.20 | |
| 4 | 구 | 교각 | 망상균열 | | 2.0 | 2.0 | 1 | m <sup>2</sup> | 4.00 | |
| 5 | 구 | 교각 | 균열 | 0.2 | 0.5 | | 1 | m | 0.50 | |
| 6 | 구 | 교각 | 균열 | 0.2 | 1.0 | | 1 | m | 1.00 | |
| 7 | 구 | 교각 | 균열 | 0.2 | 0.8 | | 1 | m | 0.80 | |

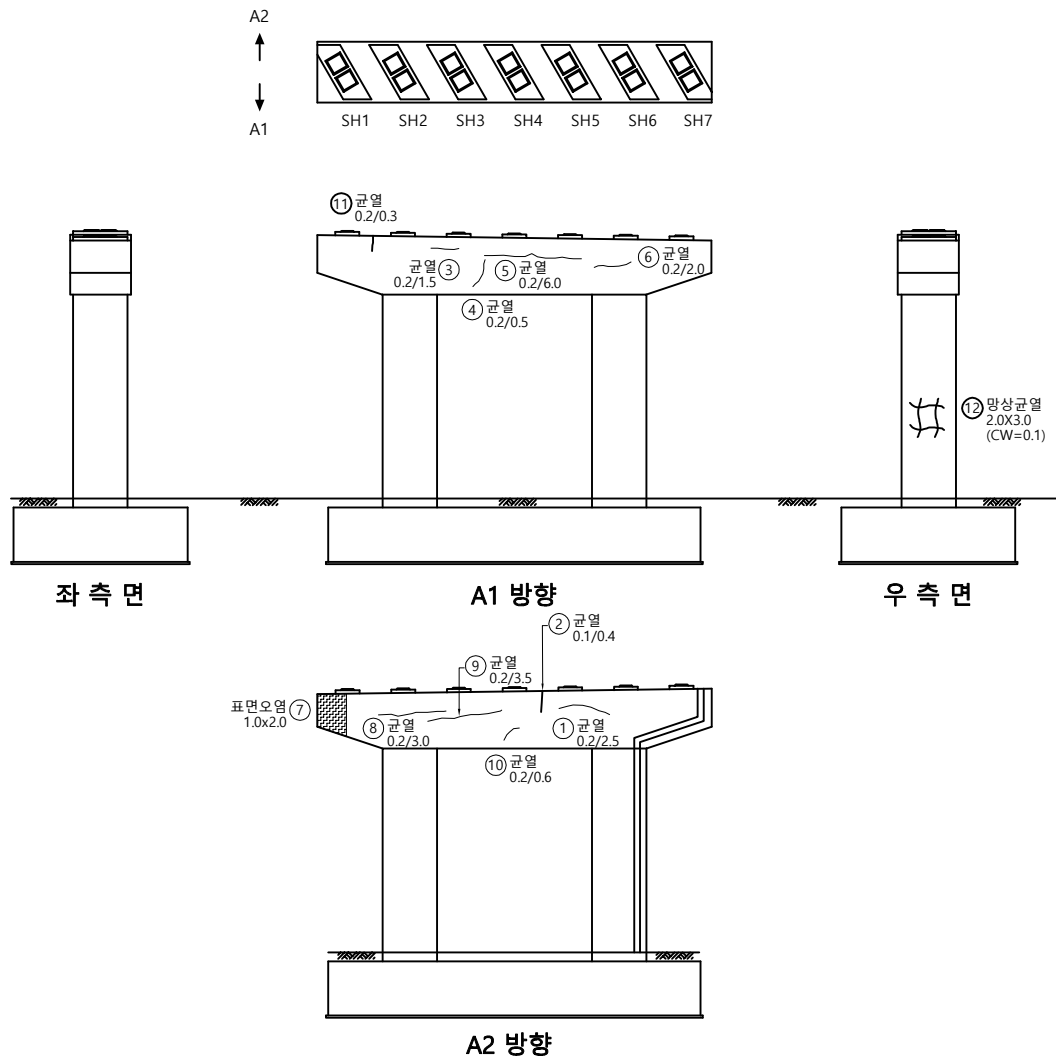
| 교각 | | | | | | | | | | |
|---|---|---|---|---|---|---|---|---|---|---|
| 1 | 구 | 교각 | 균열 | 0.2 | 2.5 | | 1 | m | 2.50 | |
| 2 | 구 | 교각 | 균열 | 0.1 | 0.4 | | 1 | m | 0.40 | |
| 3 | 구 | 교각 | 균열 | 0.2 | 1.5 | | 1 | m | 1.50 | |
| 4 | 구 | 교각 | 균열 | 0.2 | 0.5 | | 1 | m | 0.50 | |
| 5 | 구 | 교각 | 균열 | 0.2 | 6.0 | | 1 | m | 6.00 | |
| 6 | 구 | 교각 | 균열 | 0.2 | 2.0 | | 1 | m | 2.00 | |
| 8 | 구 | 교각 | 균열 | 0.2 | 3.0 | | 1 | m | 3.00 | |
| 9 | 구 | 교각 | 균열 | 0.2 | 3.5 | | 1 | m | 3.50 | |
| 10 | 구 | 교각 | 균열 | 0.2 | 0.6 | | 1 | m | 0.60 | |
| 11 | 구 | 교각 | 균열 | 0.2 | 0.3 | | 1 | m | 0.30 | |
| 12 | 구 | 교각 | 망상균열 | 0.1 | 2.0 | 3.0 | 1 | m <sup>2</sup> | 6.00 | |

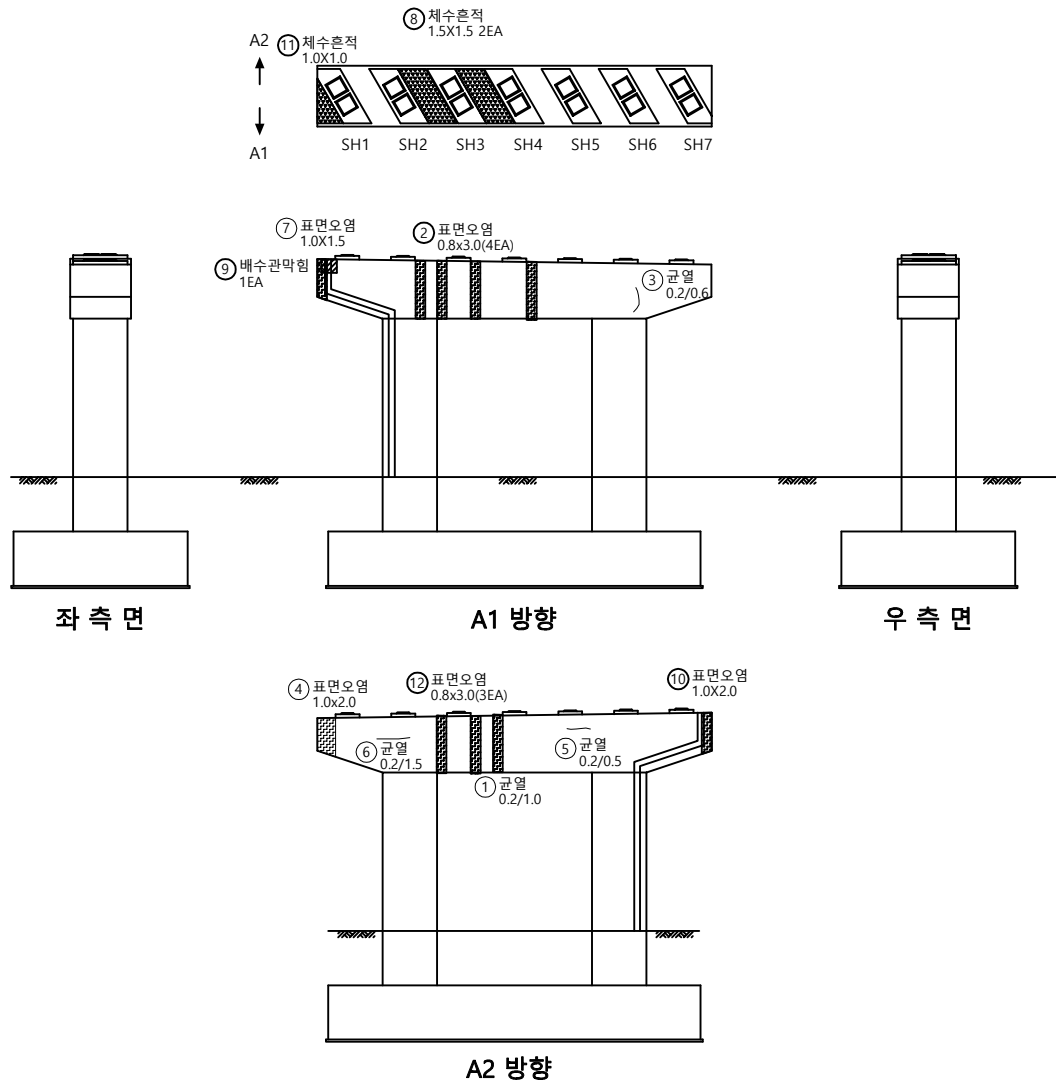
| 교각 | | | | | | | | | |
|---|---|---|---|---|---|---|---|---|---|
| 1 | 구 | 교각 | 균열 | 0.2 | 1.0 | | 1 | m | 1.00 |
| 3 | 구 | 교각 | 균열 | 0.2 | 0.6 | | 1 | m | 0.60 |
| 5 | 구 | 교각 | 균열 | 0.2 | 0.5 | | 1 | m | 0.50 |
| 6 | 구 | 교각 | 균열 | 0.2 | 1.5 | | 1 | m | 1.50 |

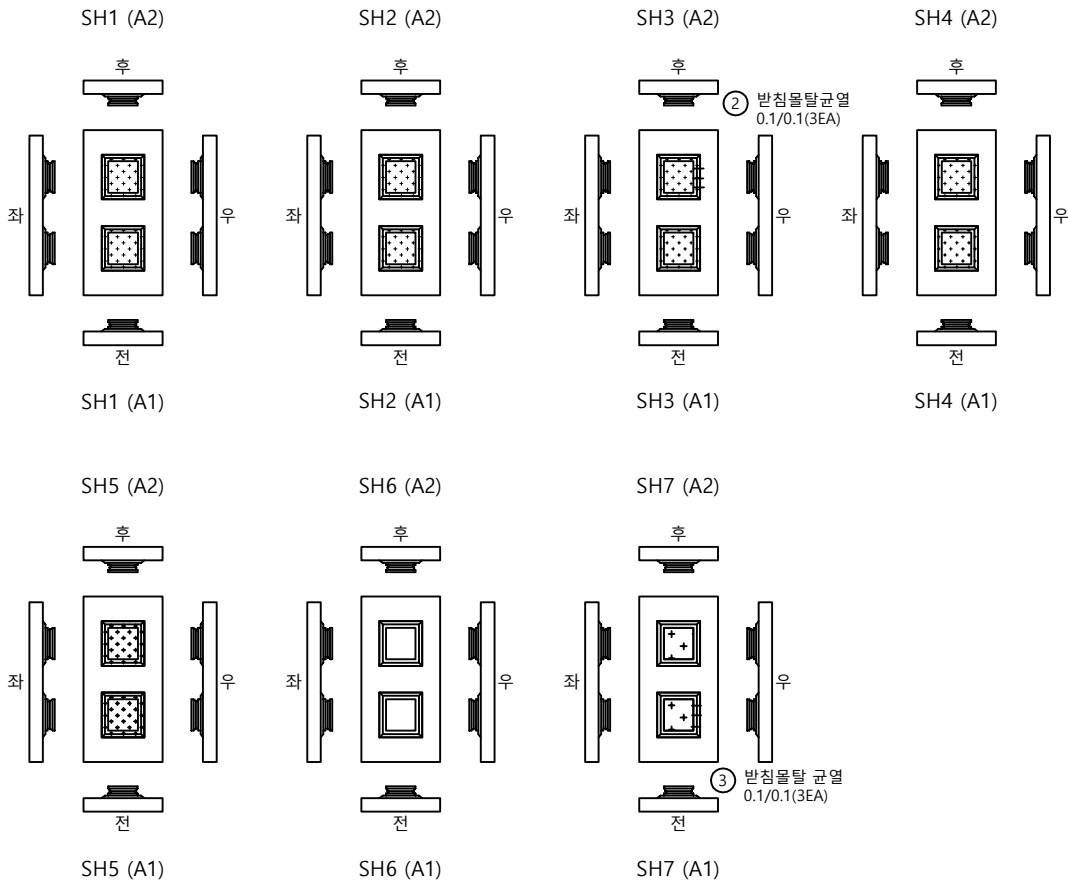
용소천교(울산) 받침장치 P5

① 플레이트 부식  
12EA

| 번호 | 신/구 | 부재명 | 손 상 현 황 | 손 상 규 모 | | | | | | 비고 |
|---|---|---|---|---|---|---|---|---|---|---|
| 1 | 신 | 교량받침 | 플레이트 부식 | | | | 12 | EA | 12.00 | |
| 2 | 구 | 교량받침 | 받침물탈 균열 | 0.1 | 0.1 | | 3 | m | 0.30 | |
| 3 | 신 | 교량받침 | 받침물탈 균열 | 0.1 | 0.1 | | 3 | m | 0.30 | |

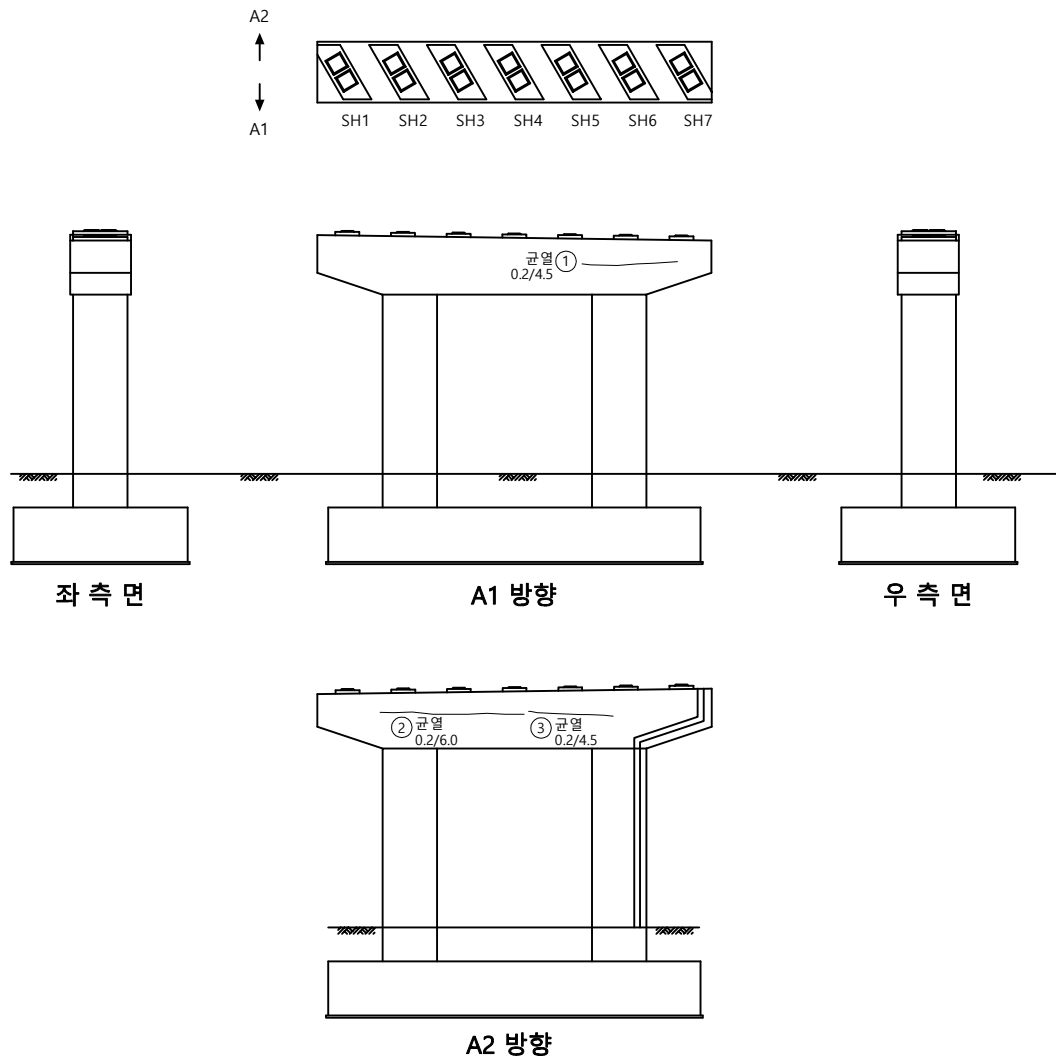
| 교각 | | | | | | | | | |
|---|---|---|---|---|---|---|---|---|---|
| P6 | | | | | | | | | |

| 교각 | | | | | | | | | |
|---|---|---|---|---|---|---|---|---|---|
| 1 | 구 | 교각 | 균열 | 0.2 | 4.5 | | 1 | m | 4.50 |
| 2 | 구 | 교각 | 균열 | 0.2 | 6.0 | | 1 | m | 6.00 |
| 3 | 구 | 교각 | 균열 | 0.2 | 4.5 | | 1 | m | 4.50 |

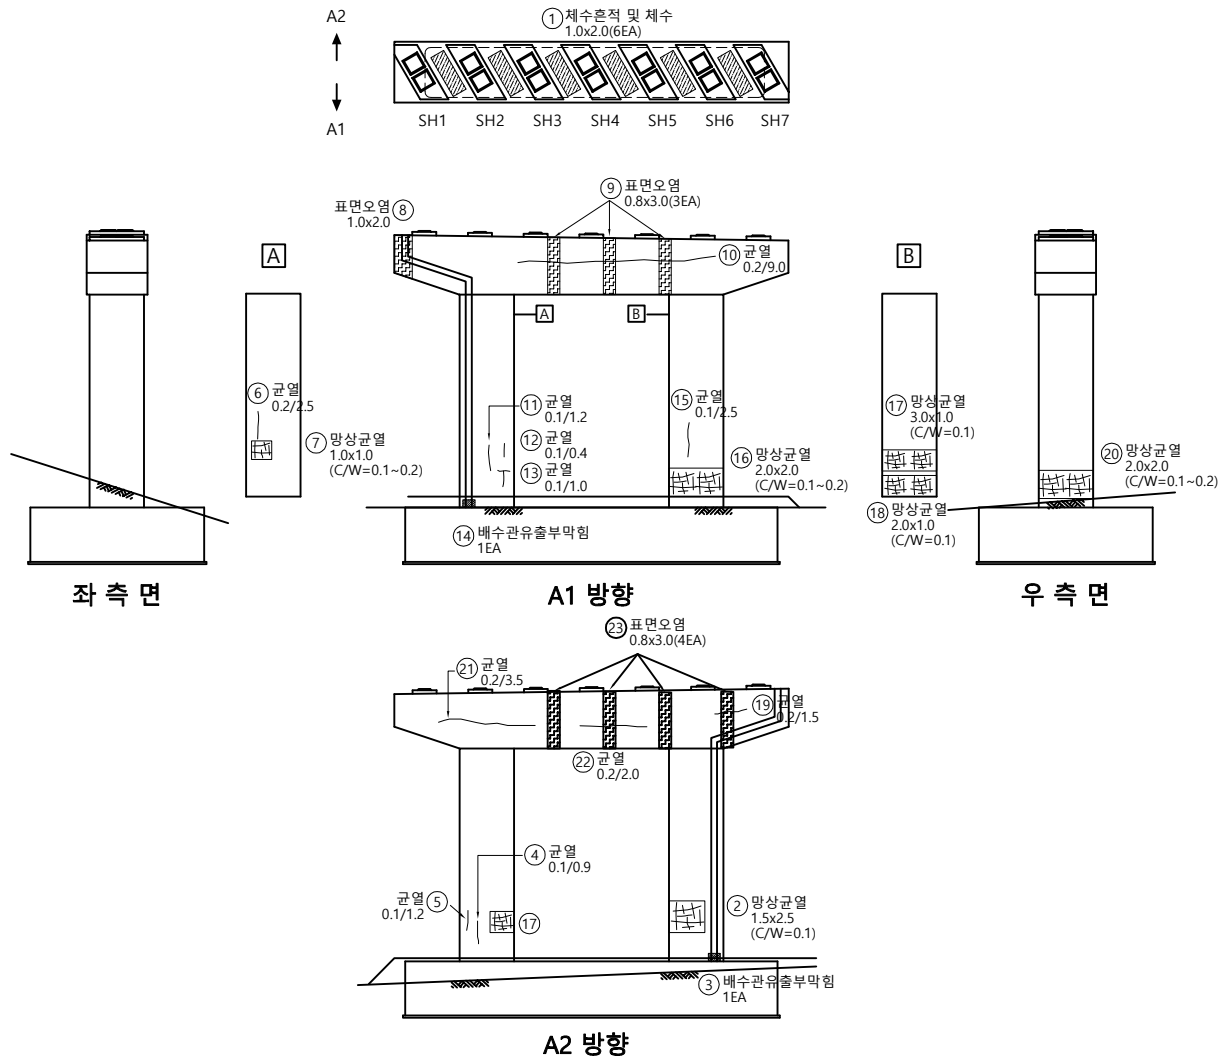
| 교각 | | | | | | | | | |
|---|---|---|---|---|---|---|---|---|---|
| P8 | | | | | | | | | |

| 교각 | | | | | | | | | |
|---|---|---|---|---|---|---|---|---|---|
| 2 | 구 | 교각 | 망상균열 | | 1.5 | 2.5 | 1 | ㎡ | 3.75 |
| 4 | 구 | 교각 | 균열 | 0.1 | 1.9 | | 1 | m | 1.90 |
| 5 | 구 | 교각 | 균열 | 0.1 | 1.2 | | 1 | m | 1.20 |
| 6 | 구 | 교각 | 균열 | 0.2 | 2.5 | | 1 | m | 2.50 |
| 7 | 구 | 교각 | 망상균열 | | 1.0 | 1.0 | 1 | ㎡ | 1.00 |
| 10 | 구 | 교각 | 균열 | 0.2 | 9.0 | | 1 | m | 9.00 |
| 11 | 구 | 교각 | 균열 | 0.1 | 1.2 | | 1 | m | 1.20 |

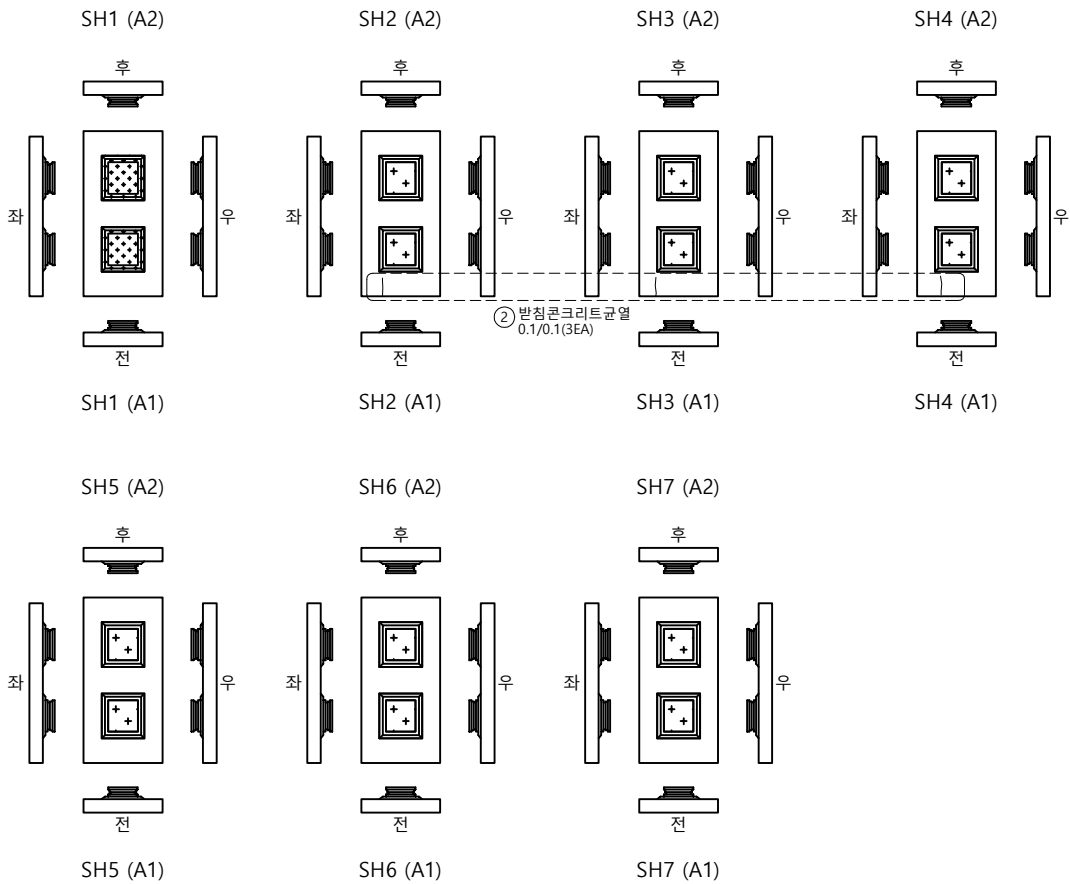
① 받침부식  
14EA

② 받침콘크리트균열  
0.1/0.1(3EA)
