# 1. 교 면 포 장

장안천교(울산) 교면포장 S1

| 용역명 | | 2024년 부산울산선 구조물 정밀안전진단 및 성능평가 용역 | | | |

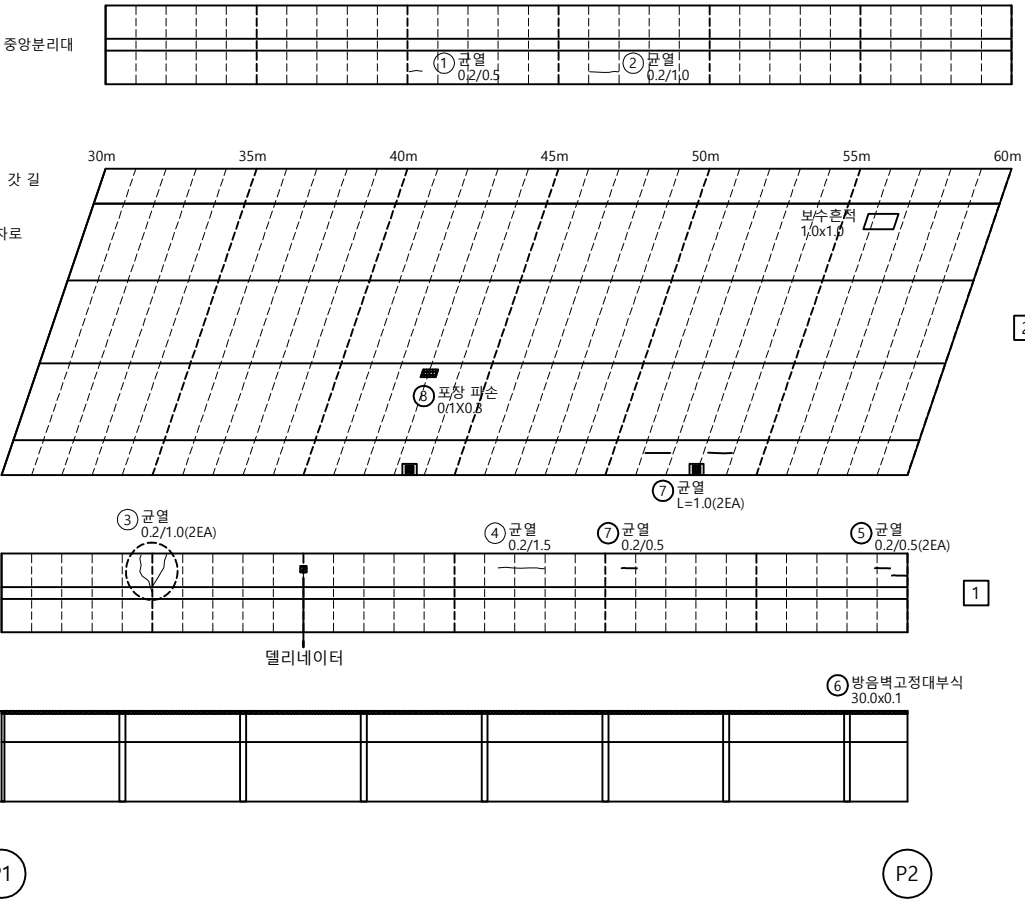
| 번호 | 신/구 | 부재명 | 손 상 현 황 | 손 상 규 모 | | | | | 비고 |
|---|---|---|---|---|---|---|---|---|---|
| 1 | 구 | 교면포장 | 시공이음 균열 | 1.0 | 15.0 | | 2 | m | 30.00 |
| 2 | 구 | 방호벽 | 고정대 부식 | | 30.0 | 0.1 | 1 | m <sup>2</sup> | 3.00 |
| 3 | 신 | 교면포장 | 포장 파손 | | 0.1 | 0.3 | 1 | m <sup>2</sup> | 0.03 |

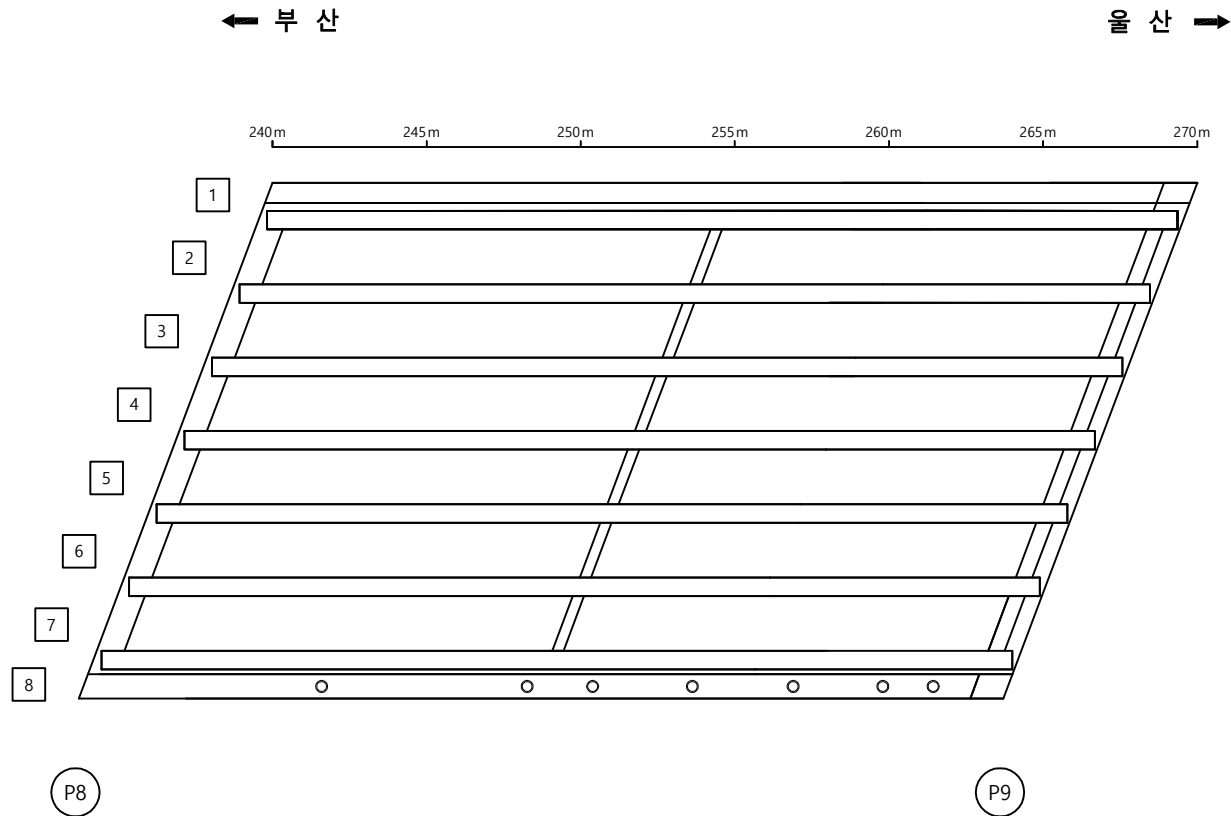
## 장안천교(울산) 바닥판하면 S9

| 번호 | 선/구 | 부재명 | 손 상 현 황 | 손 상 규 모 | | | | | | 비고 |
|---|---|---|---|---|---|---|---|---|---|---|
| 1 | 구 | 바닥판 | 균열 | 0.2 | 0.8 | | 1 | m | 0.80 | |
| 2 | 구 | 바닥판 | 균열 | 0.2 | 1.5 | | 3 | m | 4.50 | |

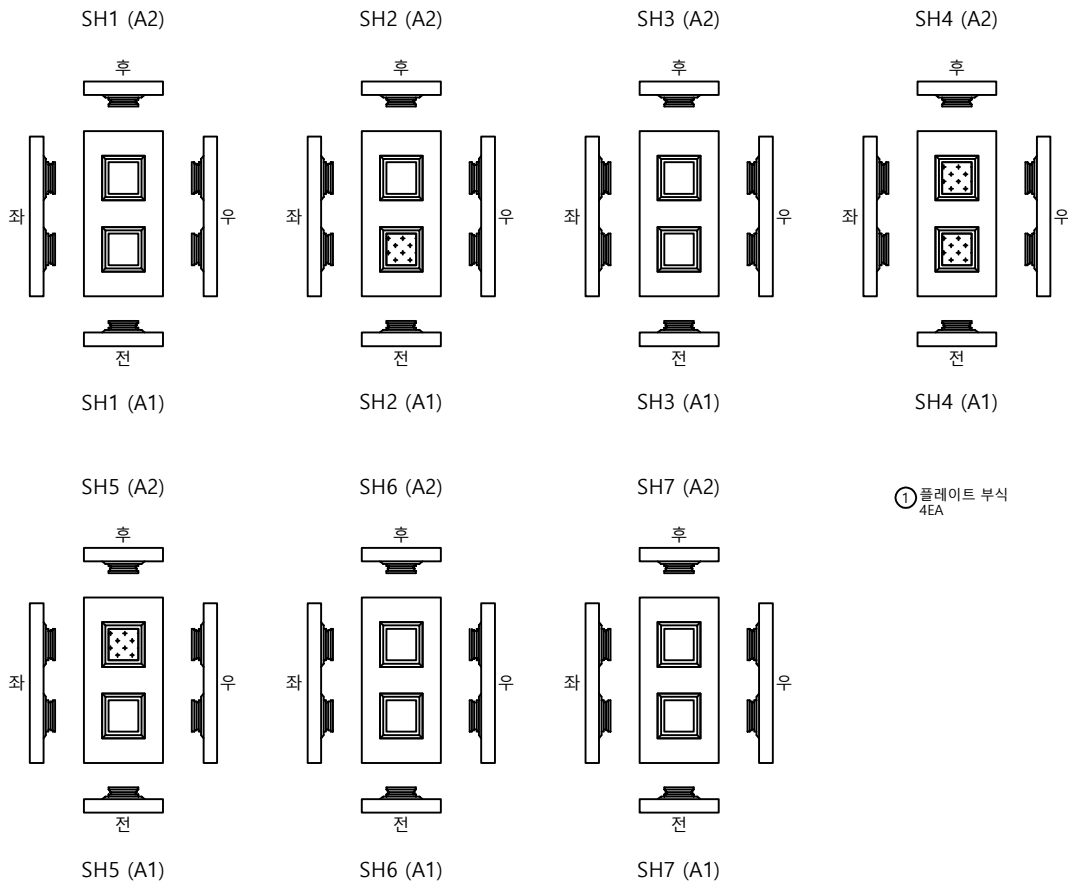
① 플레이트 부식  
4EA

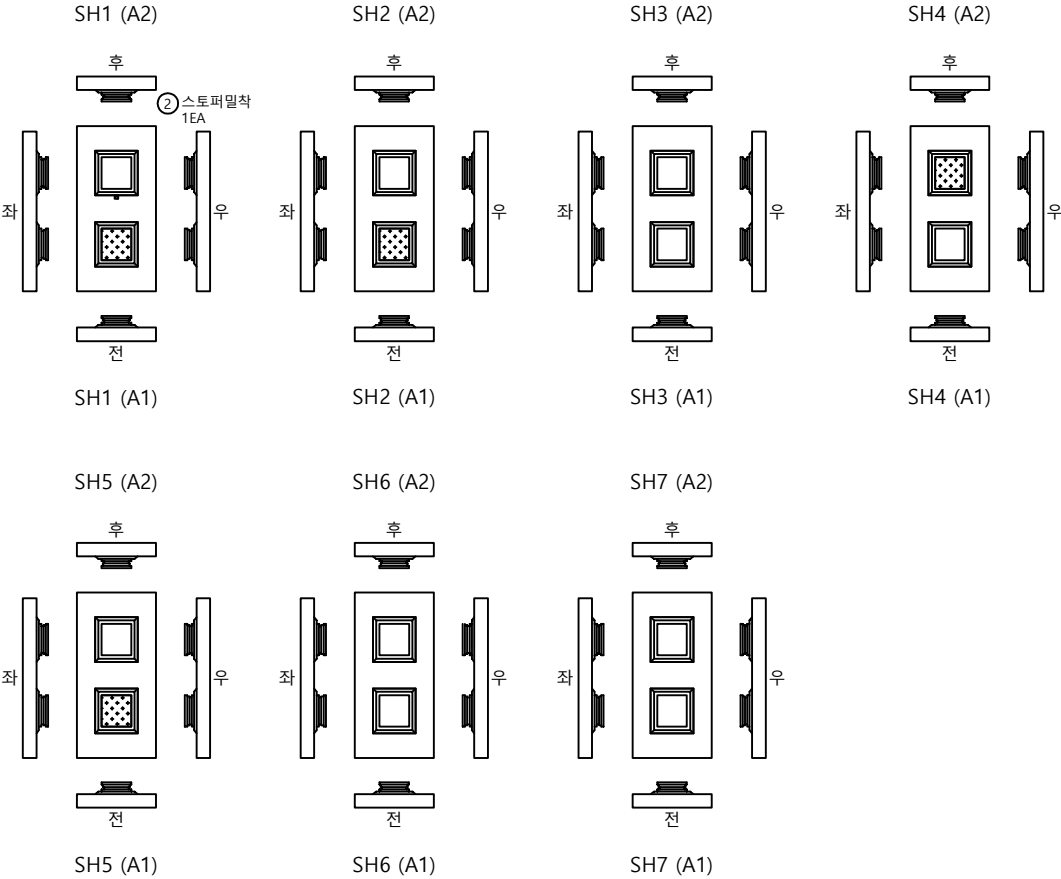
장안천교(울산) 받침장치 P5

① 받침부식  
4EA

| 교량받침 | | | | | | | | | | |
|---|---|---|---|---|---|---|---|---|---|---|
| 1 | 구 | 교량받침 | 플레이트 부식 | | | | 4 | EA | 4.00 | |

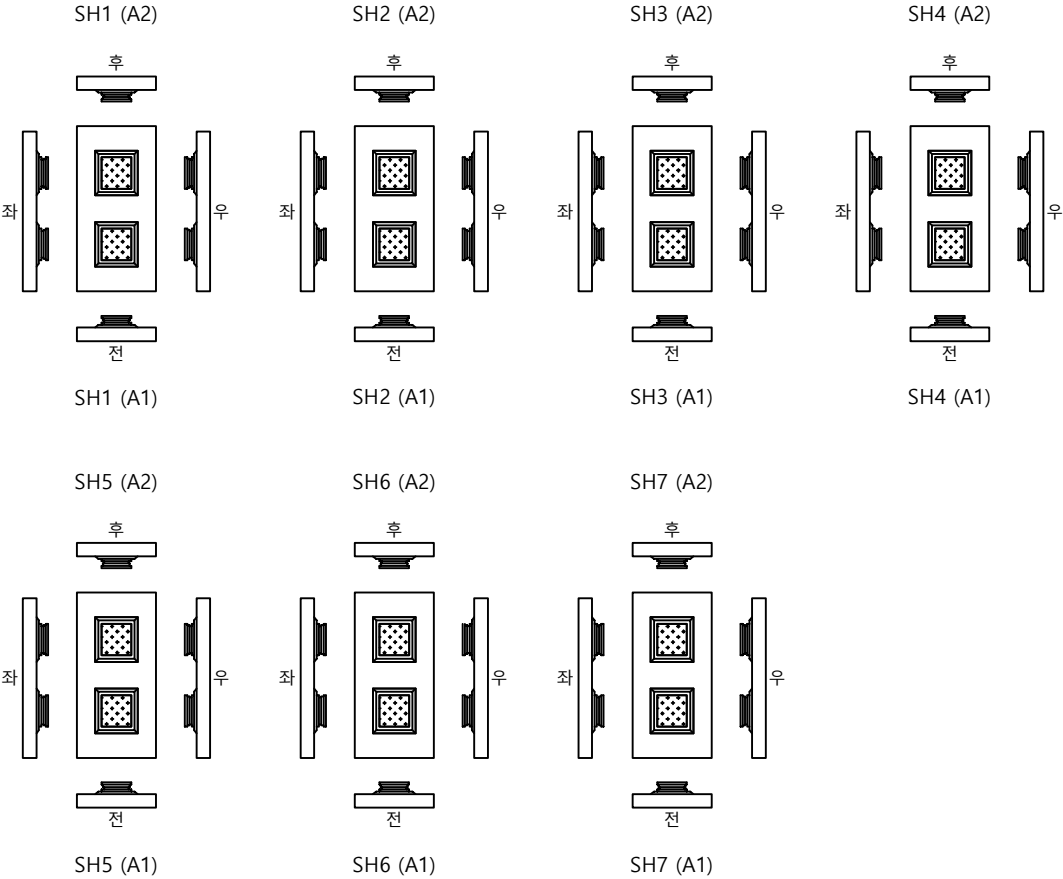
장안천교(울산) 받침장치 P6

① 받침부식  
14EA

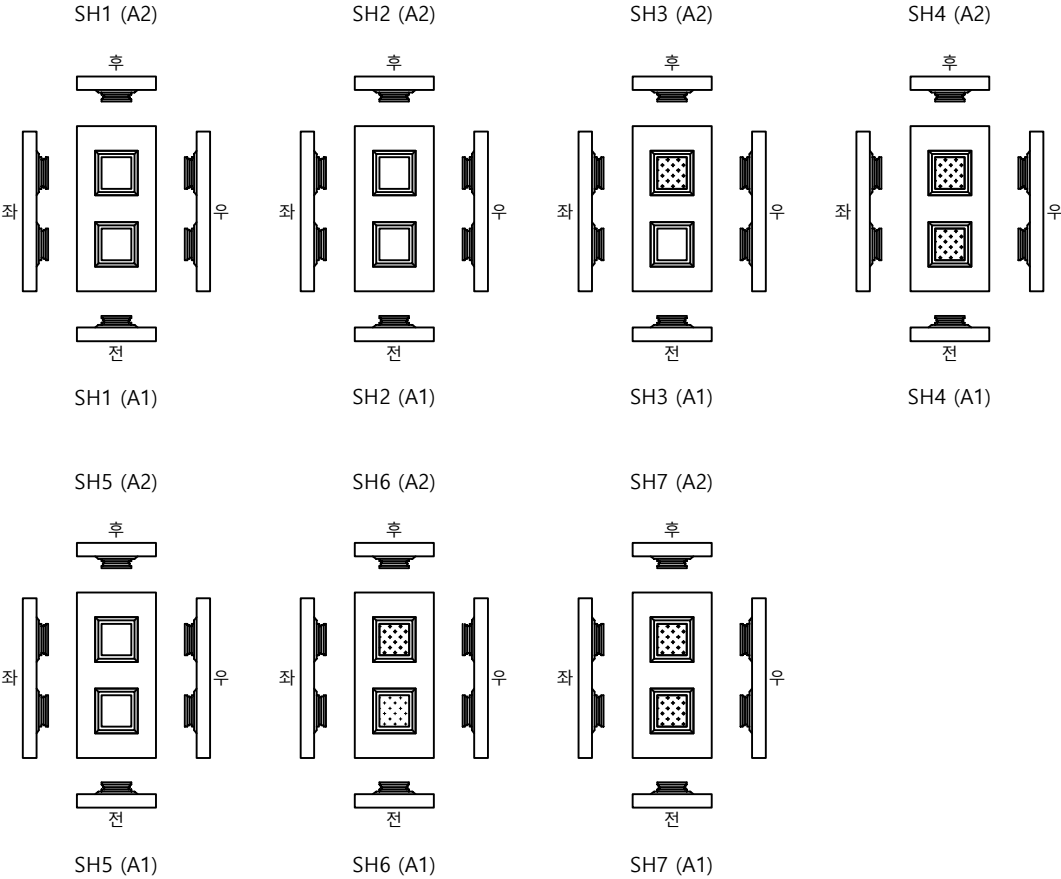
장안천교(울산) 받침장치 P7

① 받침부식  
7EA

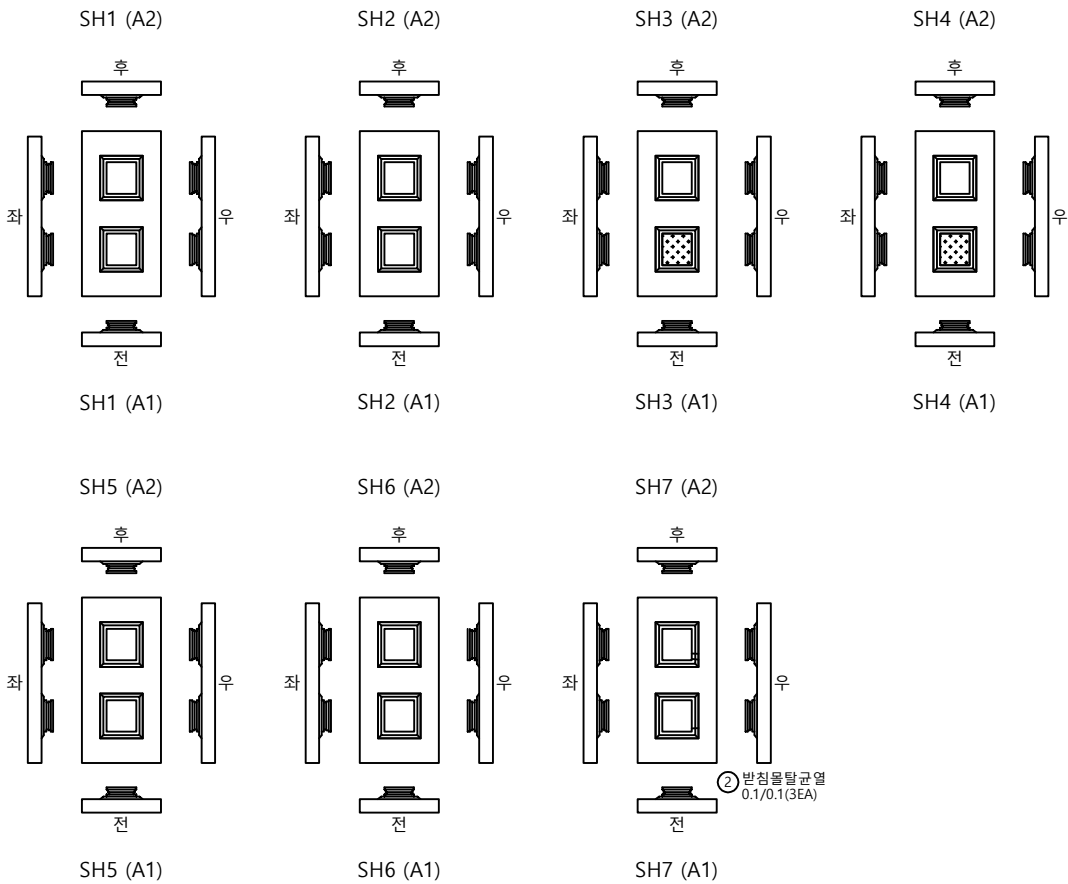
장안천교(울산) 받침장치 P8

① 받침부식  
2EA

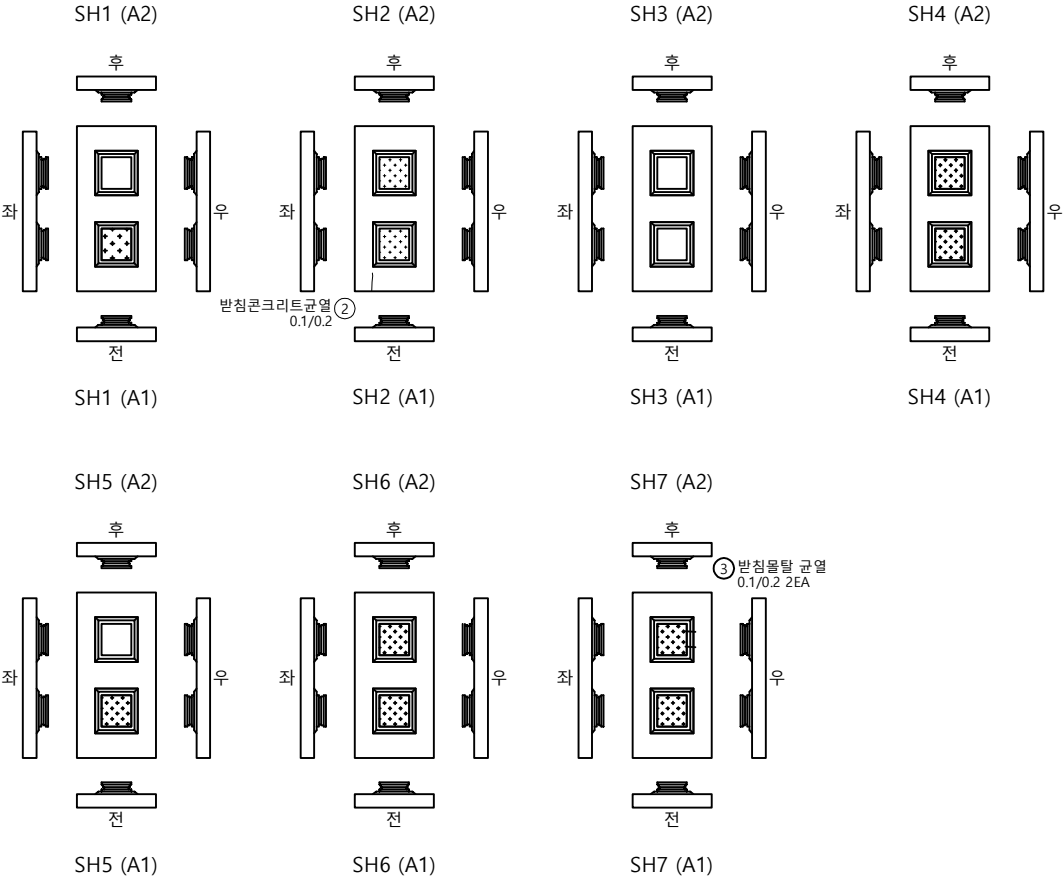
P9

① 받침부식  
10EA

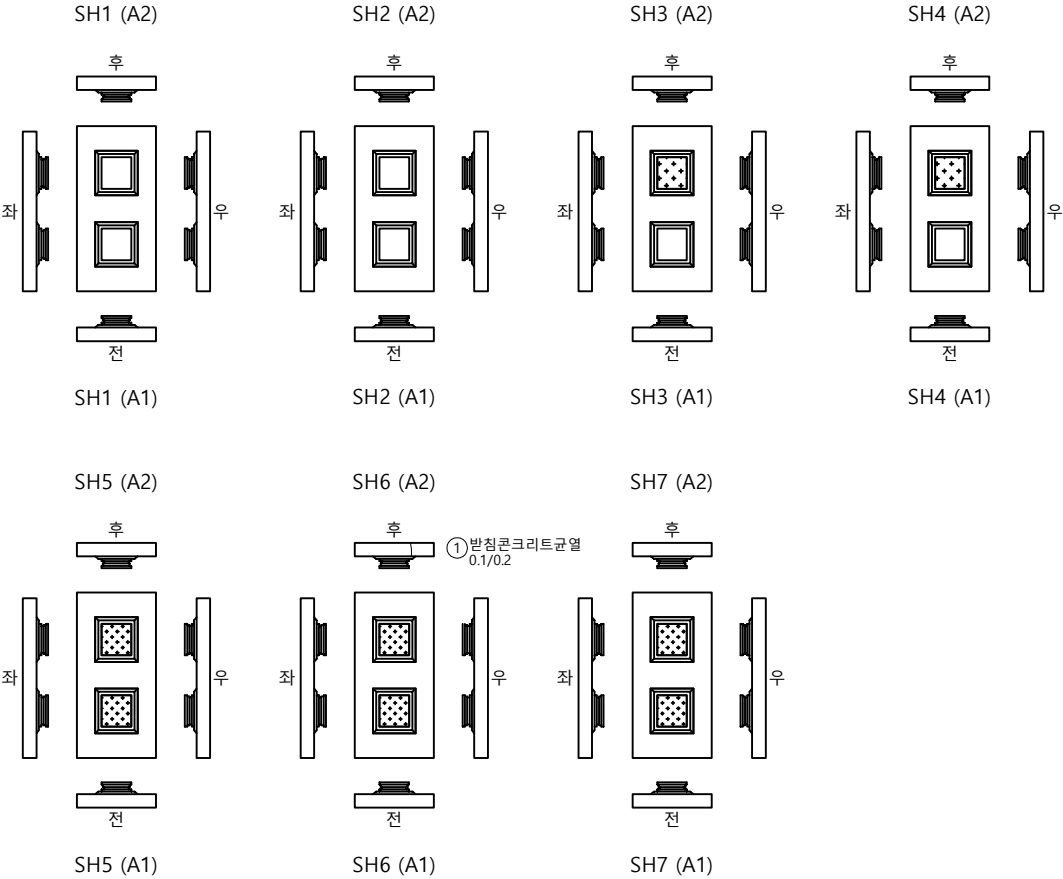
장안천교(울산) 받침장치 P10

② 받침부식  
8EA
