# 1. 교 면 포 장

대운천교(부산) 교면포장 S1

2024년 부산울산선 구조물 정밀안전진단 및 성능평가 용역

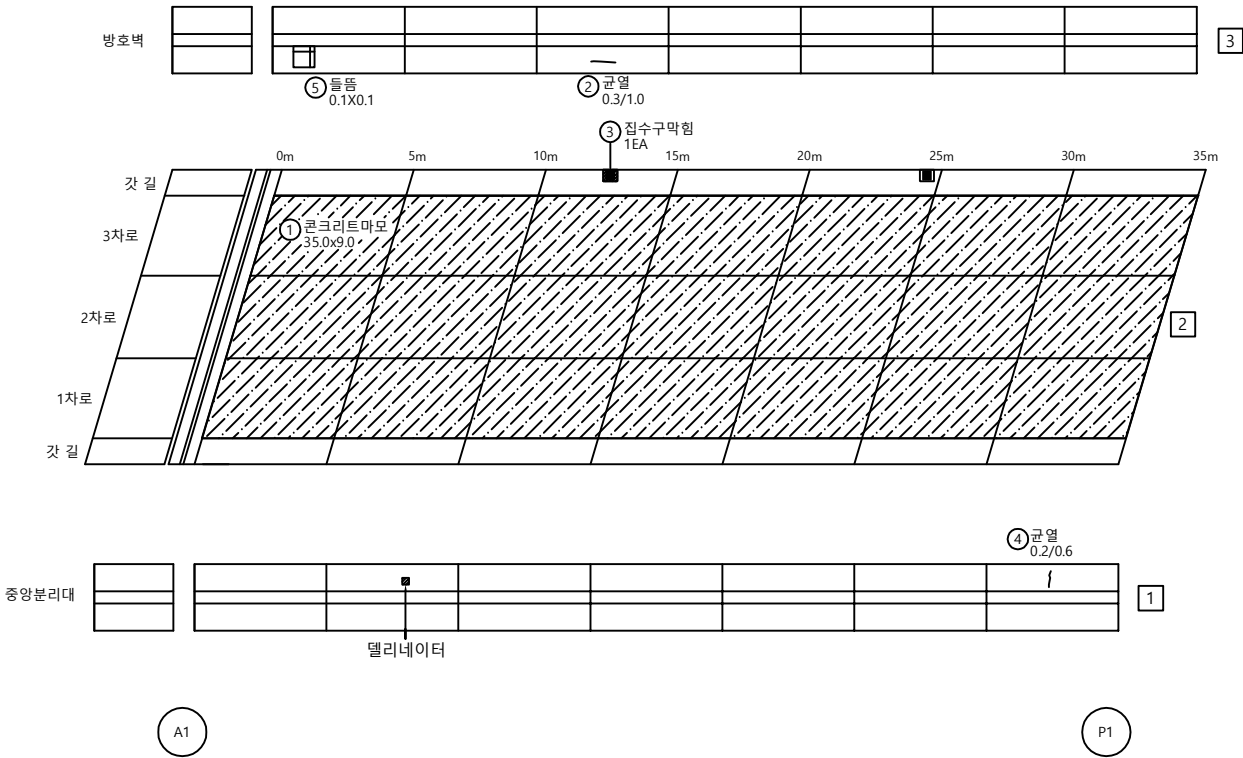
| 번호 | 신/구 | 부재명 | 손상현황 | 손상규모 | | | | | 비고 |
|---|---|---|---|---|---|---|---|---|---|
| 1 | 구 | 교면포장 | 표면열화 | | 35.0 | 9.0 | 1 | ㎡ | 315.00 |
| 2 | 구 | 방호벽 | 균열(0.3mm이상) | 0.3 | 1.0 | | 1 | m | 1.00 |
| 3 | 구 | 배수시설 | 토사및이물질퇴적 | | | | 1 | EA | 1.00 |
| 4 | 구 | 방호벽 | 균열(0.3mm미만) | 0.2 | 0.6 | | 1 | m | 0.60 |
| 5 | 구 | 방호벽 | 층분리 | | 0.1 | 0.1 | 1 | ㎡ | 0.01 |

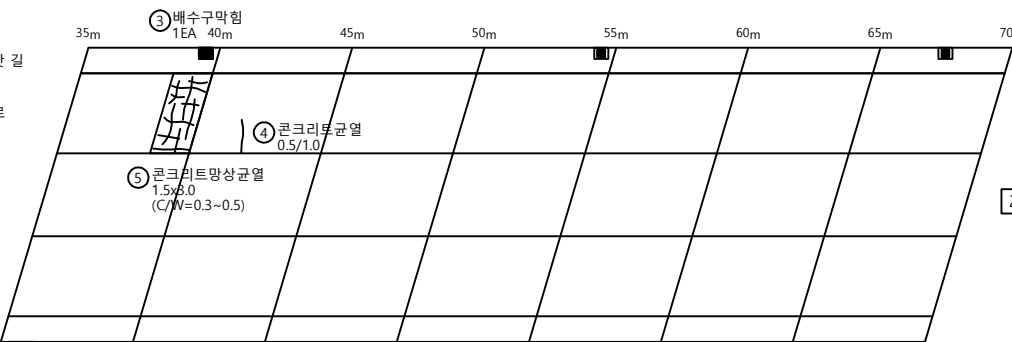
대운천교(부산) 교면포장 S2

| 번호 | 신/구 | 부재명 | 손 상 현 황 | 손 상 규 모 | | | | | 비고 |
|---|---|---|---|---|---|---|---|---|---|
| 1 | 구 | 방호벽 | 균열(0.3mm미만) | 0.2 | 3.0 | | 1 | m | 3.00 |
| 2 | 구 | 방호벽 | 균열(0.3mm미만) | 0.2 | 0.3 | | 1 | m | 0.30 |
| 3 | 구 | 배수시설 | 토사및이물질퇴적 | | | | 1 | EA | 1.00 |
| 4 | 구 | 교면포장 | 균열 | 0.5 | 1.0 | | 1 | m | 1.00 |
| 5 | 구 | 교면포장 | 망상균열 | | 1.5 | 3.0 | 1 | ㎡ | 4.50 |
| 6 | 구 | 방호벽 | 표면열화 | | 1.0 | 1.2 | 1 | ㎡ | 1.20 |
| 7 | 구 | 방호벽 | 균열(0.3mm미만) | 0.2 | 0.6 | | 2 | m | 1.20 |
| 8 | 구 | 방호벽 | 균열(0.3mm미만) | 0.2 | 0.3 | | 5 | m | 1.50 |

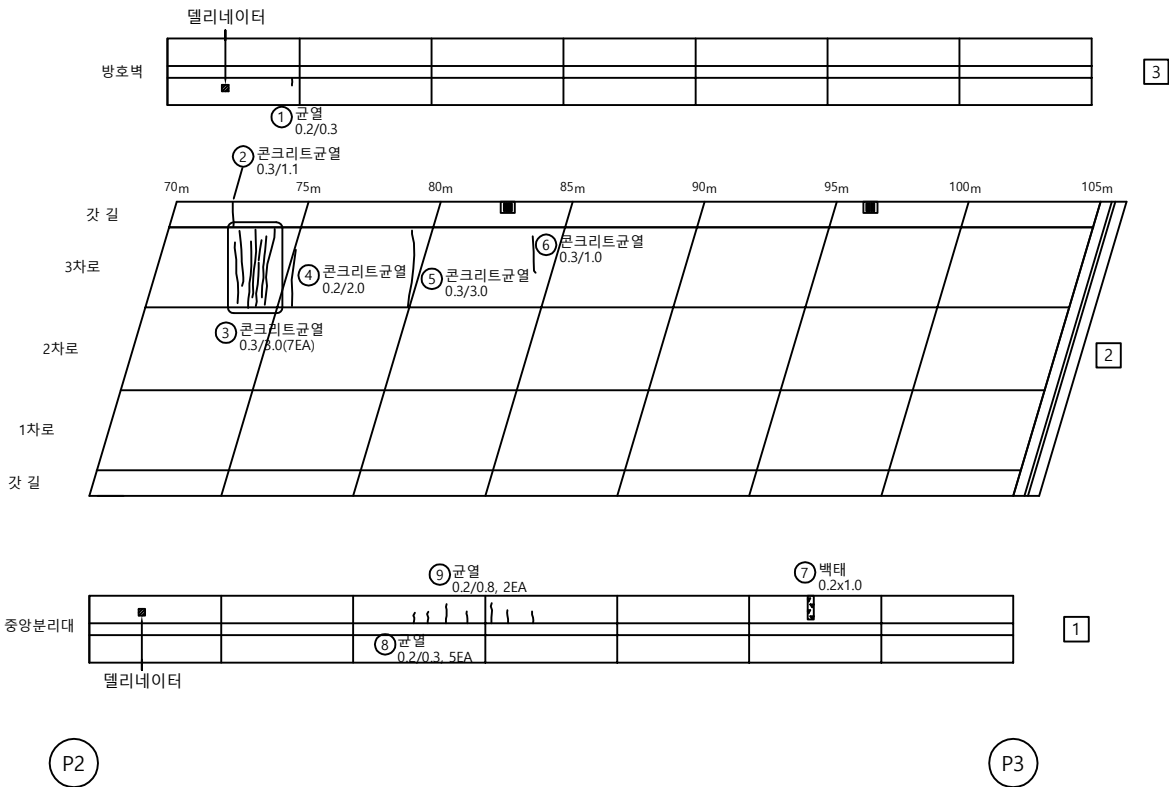
대운천교(부산) 교면포장 S3

| 번호 | 선/구 | 부재명 | 손 상 전 황 | 손 상 규 모 | | | | | 비고 |
|---|---|---|---|---|---|---|---|---|---|
| 1 | 구 | 방호벽 | 균열(0.3mm미만) | 0.2 | 0.3 | | 1 | m | 0.30 |
| 2 | 구 | 교면포장 | 균열 | 0.3 | 1.1 | | 1 | m | 1.10 |
| 3 | 구 | 교면포장 | 균열 | 0.3 | 3.0 | | 7 | m | 21.00 |
| 4 | 구 | 교면포장 | 균열 | 0.2 | 2.0 | | 1 | m | 2.00 |
| 5 | 구 | 교면포장 | 균열 | 0.3 | 3.0 | | 1 | m | 3.00 |
| 6 | 구 | 교면포장 | 균열 | 0.3 | 1.0 | | 1 | m | 1.00 |
| 7 | 구 | 방호벽 | 벽태 | | 0.2 | 1.0 | 1 | ㎡ | 0.20 |
| 8 | 구 | 방호벽 | 균열(0.3mm미만) | 0.2 | 0.3 | | 5 | m | 1.50 |
| 9 | 구 | 방호벽 | 균열(0.3mm미만) | 0.2 | 0.8 | | 2 | m | 1.60 |

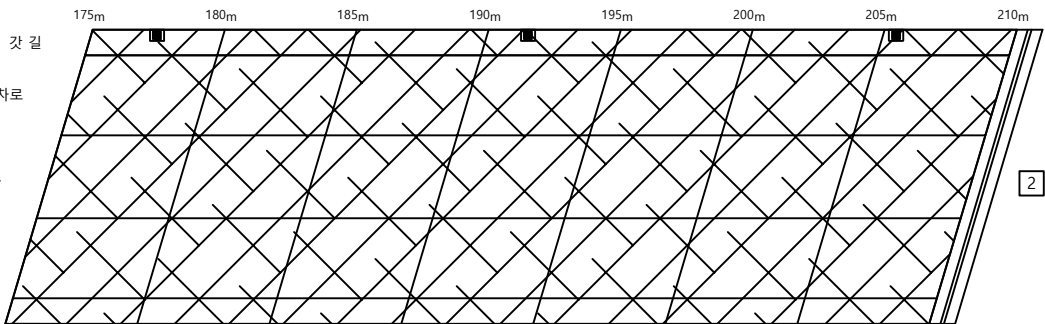
③ 망상균열  
35.0X15.75

① 백태  
0.2x0.5

② 균열  
0.2/0.5

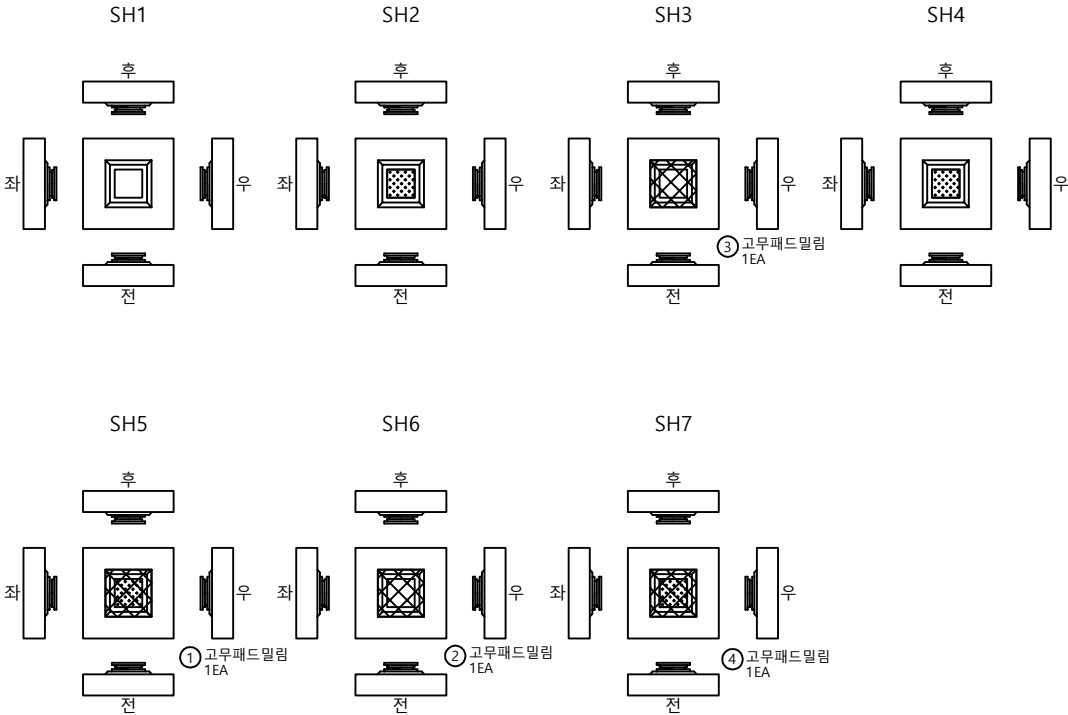
| 번호 | 선/구 | 부재명 | 손 상 현 황 | 손 상 규 모 | | | | | 비고 | |
|---|---|---|---|---|---|---|---|---|---|---|
| 5 | 구 | 교량받침 | 부식 | | | | 4 | EA | 4.00 | |

⑤ 받침부식  
4EA

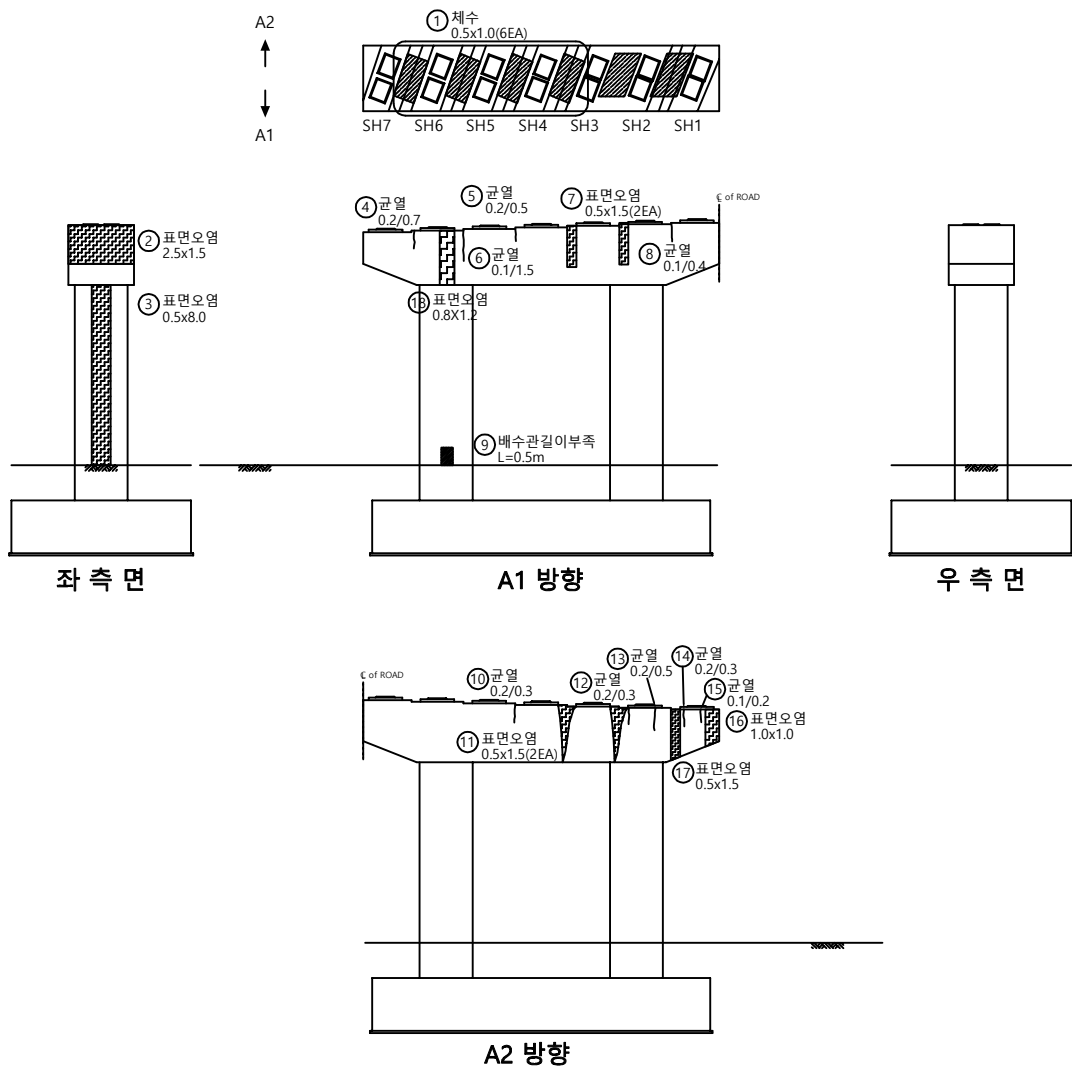
대운천교(부산) 교각 P3

| 교각 | | | | | | | | | |
|---|---|---|---|---|---|---|---|---|---|
| 4 | 구 | 교각 | 균열(0.3mm미만) | 0.2 | 0.7 | | 1 | m | 0.70 |
| 5 | 구 | 교각 | 균열(0.3mm미만) | 0.2 | 0.5 | | 1 | m | 0.50 |
| 6 | 구 | 교각 | 균열(0.3mm미만) | 0.1 | 1.5 | | 1 | m | 1.50 |
| 8 | 구 | 교각 | 균열(0.3mm미만) | 0.1 | 0.4 | | 1 | m | 0.40 |
| 10 | 구 | 교각 | 균열(0.3mm미만) | 0.2 | 0.3 | | 1 | m | 0.30 |
| 12 | 구 | 교각 | 균열(0.3mm미만) | 0.2 | 0.3 | | 1 | m | 0.30 |
| 13 | 구 | 교각 | 균열(0.3mm미만) | 0.2 | 0.5 | | 1 | m | 0.50 |
| 14 | 구 | 교각 | 균열(0.3mm미만) | 0.2 | 0.3 | | 1 | m | 0.30 |
| 15 | 구 | 교각 | 균열(0.3mm미만) | 0.1 | 0.2 | | 1 | m | 0.20 |

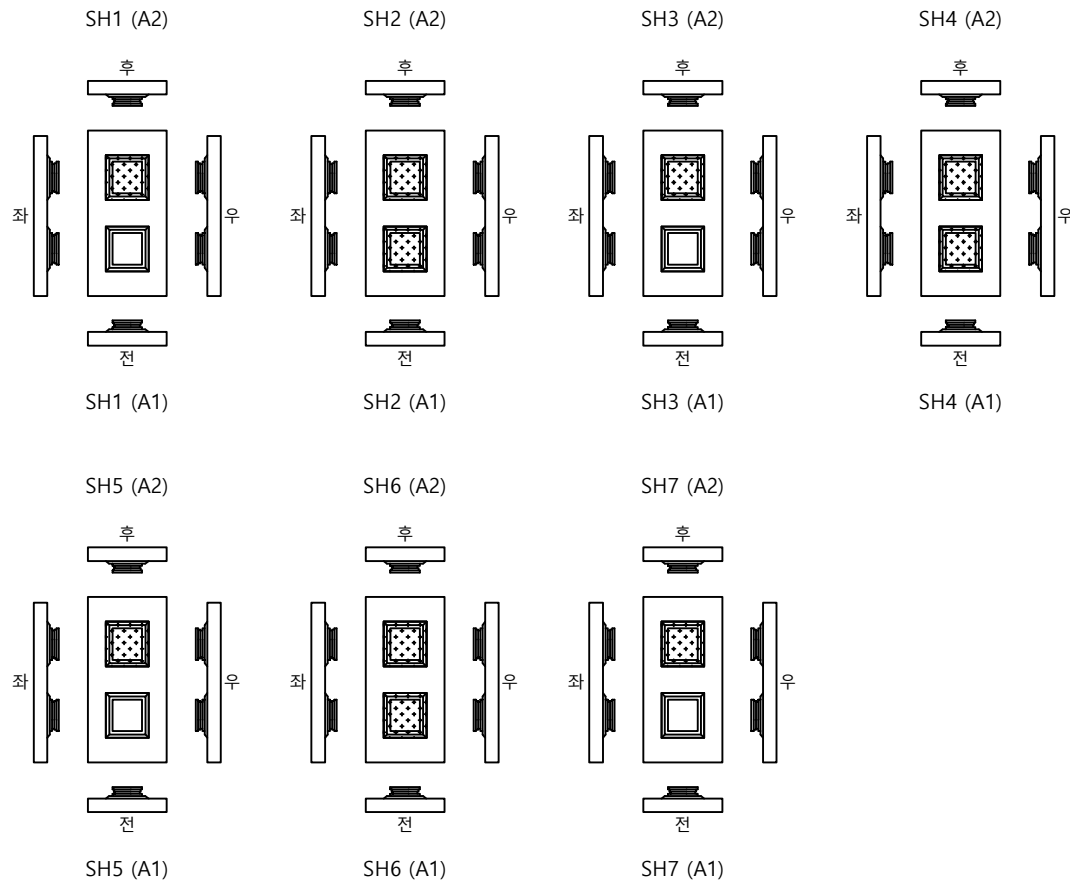
**P3**

① 받침부식  
11EA

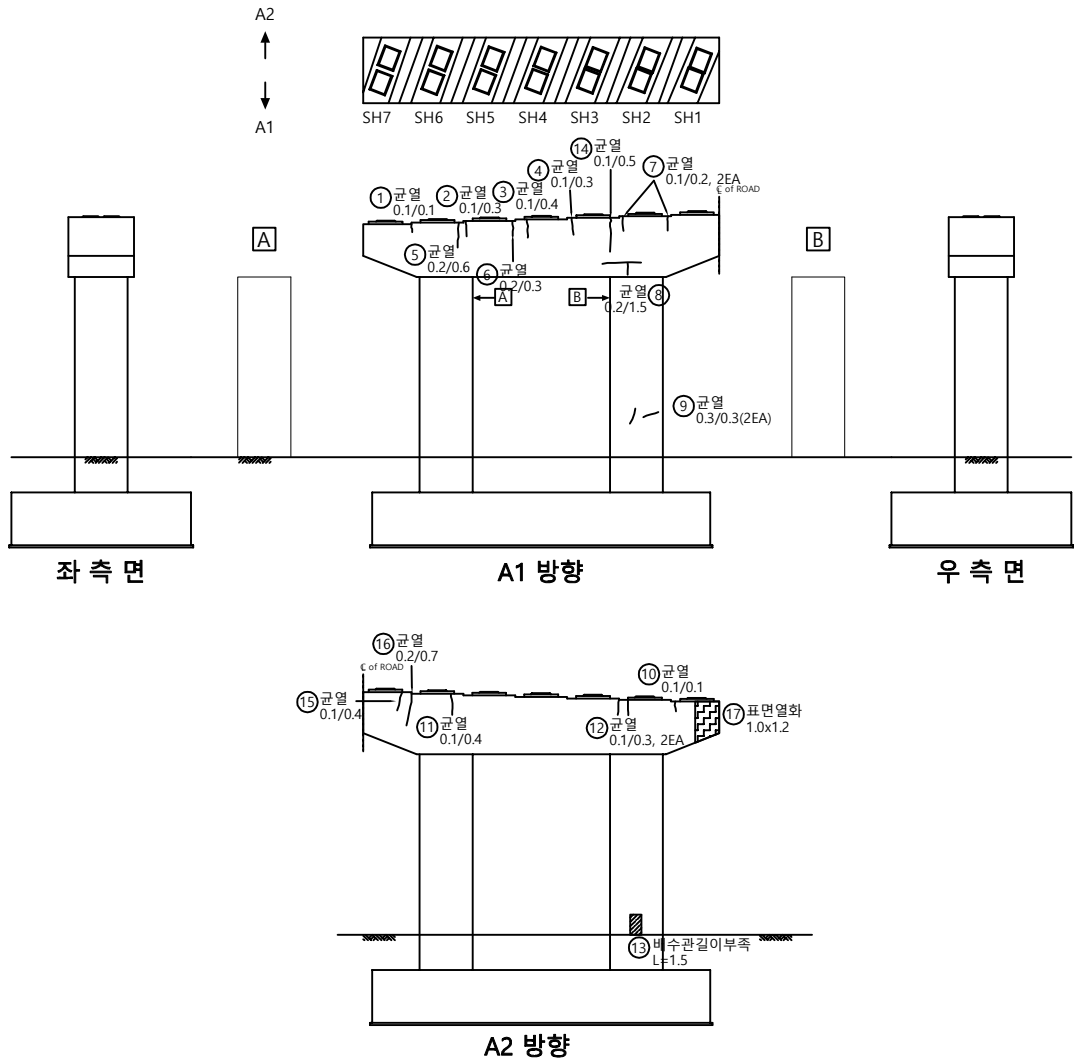
대운천교(부산) 교각 P4

| 교각 | | | | | | | | | | |
|---|---|---|---|---|---|---|---|---|---|---|
| 1 | 구 | 교각 | 균열(0.3mm미만) | 0.1 | 0.1 | | 1 | m | 0.10 | |
| 2 | 구 | 교각 | 균열(0.3mm미만) | 0.1 | 0.3 | | 1 | m | 0.30 | |
| 3 | 구 | 교각 | 균열(0.3mm미만) | 0.1 | 0.4 | | 1 | m | 0.40 | |
| 4 | 구 | 교각 | 균열(0.3mm미만) | 0.1 | 0.3 | | 1 | m | 0.30 | |
| 5 | 구 | 교각 | 균열(0.3mm미만) | 0.2 | 0.6 | | 1 | m | 0.60 | |
| 6 | 구 | 교각 | 균열(0.3mm미만) | 0.2 | 0.3 | | 1 | m | 0.30 | |
| 7 | 구 | 교각 | 균열(0.3mm미만) | 0.1 | 0.2 | | 2 | m | 0.40 | |
| 8 | 구 | 교각 | 균열(0.3mm미만) | 0.2 | 1.5 | | 1 | m | 1.50 | |
| 9 | 구 | 교각 | 균열(0.3mm이상) | 0.3 | 0.3 | | 2 | m | 0.60 | |
| 10 | 구 | 교각 | 균열(0.3mm미만) | 0.1 | 0.1 | | 1 | m | 0.10 | |
| 11 | 구 | 교각 | 균열(0.3mm미만) | 0.1 | 0.4 | | 1 | m | 0.40 | |
| 12 | 구 | 교각 | 균열(0.3mm미만) | 0.1 | 0.3 | | 2 | m | 0.60 | |
| 14 | 신 | 교각 | 균열(0.3mm미만) | 0.1 | 0.5 | | 1 | m | 0.50 | |
| 15 | 신 | 교각 | 균열(0.3mm미만) | 0.1 | 0.4 | | 1 | m | 0.40 | |
| 16 | 신 | 교각 | 균열(0.3mm미만) | 0.2 | 0.7 | | 1 | m | 0.70 | |
| 17 | 신 | 교각 | 균열(0.3mm미만) | 1.0 | 1.2 | | 1 | m | 1.20 | |

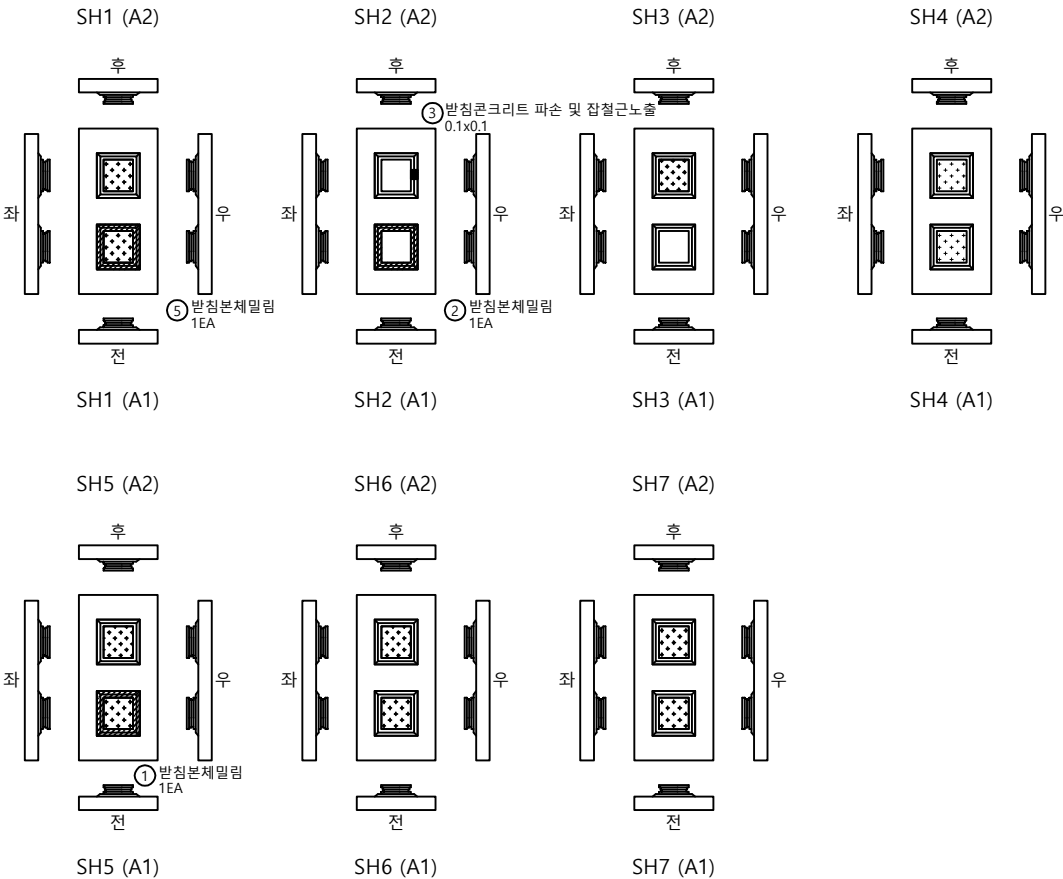
대운천교(부산) 받침장치 P6

④ 받침부식  
11EA

| 번호 | 선/구 | 부재명 | 손 상 현 황 | 손 상 규 모 | | | | | | 비고 |
|---|---|---|---|---|---|---|---|---|---|---|
| 4 | 구 | 교량받침 | 부식 | | | | 11 | EA | 11.00 | |
