# 1. 교 면 포 장

남창천교(부산) 교면포장 S1

2024년 부산울산선 구조물 정밀안전진단 및 성능평가 용역

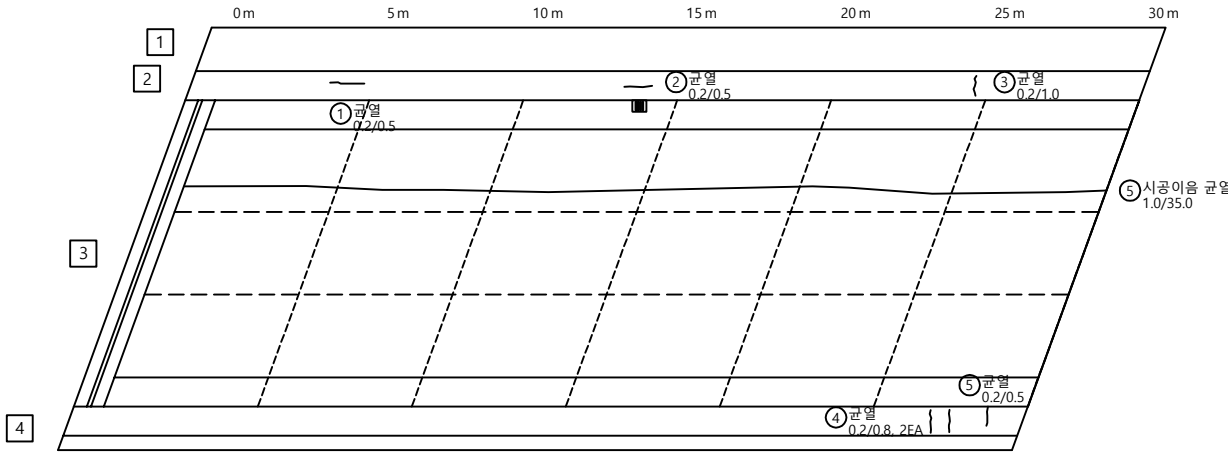
| 번호 | 신/구 | 부재명 | 손 상 현 황 | 손 상 규 모 | | | | | 비고 |
|---|---|---|---|---|---|---|---|---|---|
| 1 | 구 | 방호벽 | 균열 | 0.2 | 0.5 | | 1 | m | 0.50 |
| 2 | 구 | 방호벽 | 균열 | 0.2 | 0.5 | | 1 | m | 0.50 |
| 3 | 구 | 방호벽 | 균열 | 0.2 | 1.0 | | 1 | m | 1.00 |
| 4 | 구 | 방호벽 | 균열 | 0.2 | 0.8 | | 2 | m | 1.60 |
| 5 | 구 | 방호벽 | 균열 | 0.2 | 0.5 | | 1 | m | 0.50 |
| 6 | 신 | 교면포장 | 시공이음 균열 | 1.0 | 35.0 | | 1 | m | 35.00 |

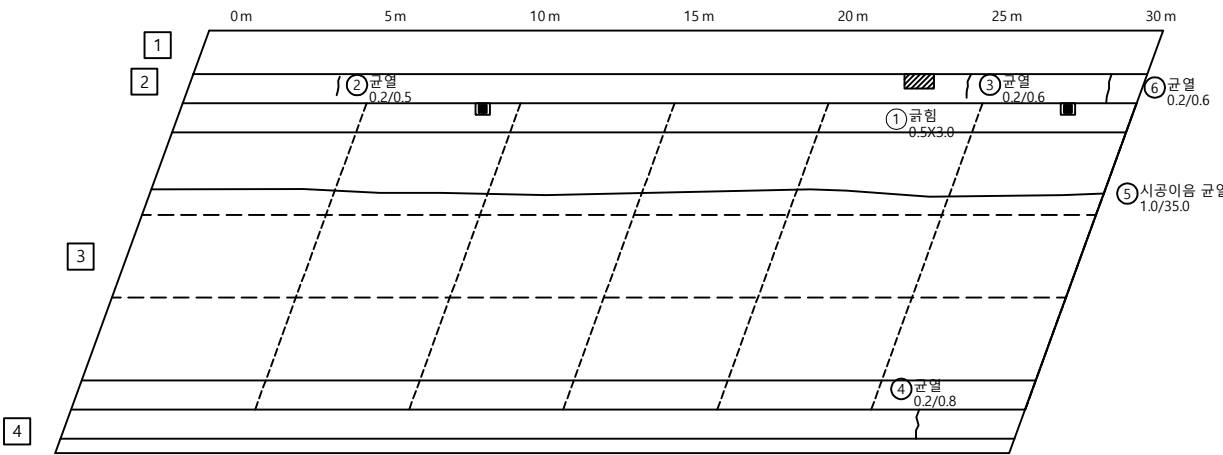
남창천교(부산) 교면포장 S2

| 번호 | 신/구 | 부재명 | 손상현황 | 손상규모 | | | | | 비고 |
|---|---|---|---|---|---|---|---|---|---|
| 1 | 구 | 방호벽 | 균열 | | 0.5 | 3.0 | 1 | m | 1.50 |
| 2 | 구 | 방호벽 | 균열 | 0.2 | 0.5 | | 1 | m | 0.50 |
| 3 | 구 | 방호벽 | 균열 | 0.2 | 0.6 | | 1 | m | 0.60 |
| 4 | 구 | 방호벽 | 균열 | 0.2 | 0.8 | | 1 | m | 0.80 |
| 5 | 신 | 교면포장 | 시공이음 균열 | 1.0 | 35.0 | | 1 | m | 35.00 |
| 6 | 신 | 방수벽 | 균열 | 0.2 | 0.6 | | 1 | m | 0.60 |

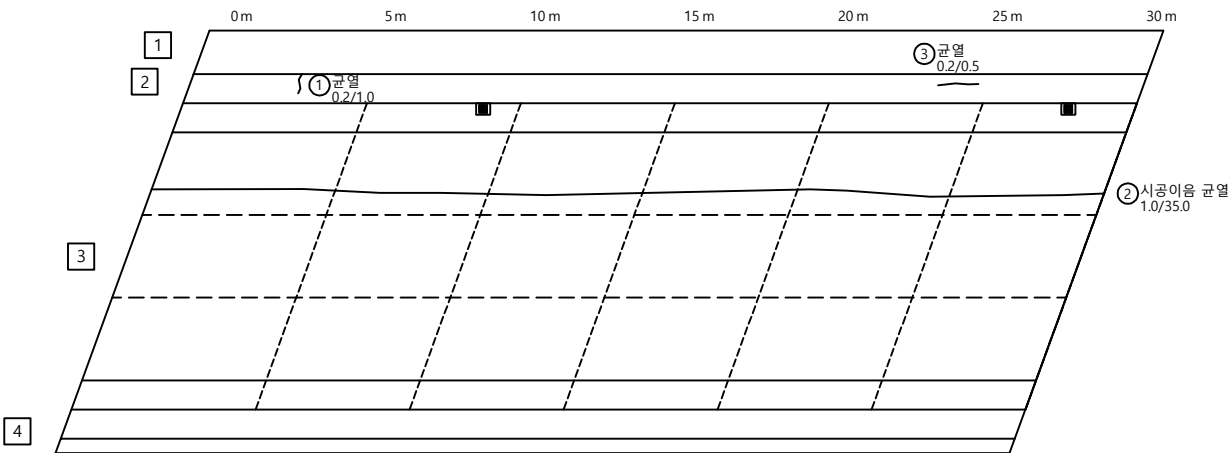
S3

| 변호 | 선/구 | 부재명 | 손 상 현 황 | 손 상 규 모 | | | | | 비고 |
|---|---|---|---|---|---|---|---|---|---|
| 1 | 구 | 방호벽 | 균열 | 0.2 | 1.0 | | 1 | m | 1.00 |
| 2 | 신 | 교면포장 | 시공이음 균열 | 1.0 | 35.0 | | 1 | m | 35.00 |
| 3 | 신 | 방호벽 | 균열 | 0.2 | 0.5 | | 1 | m | 0.50 |

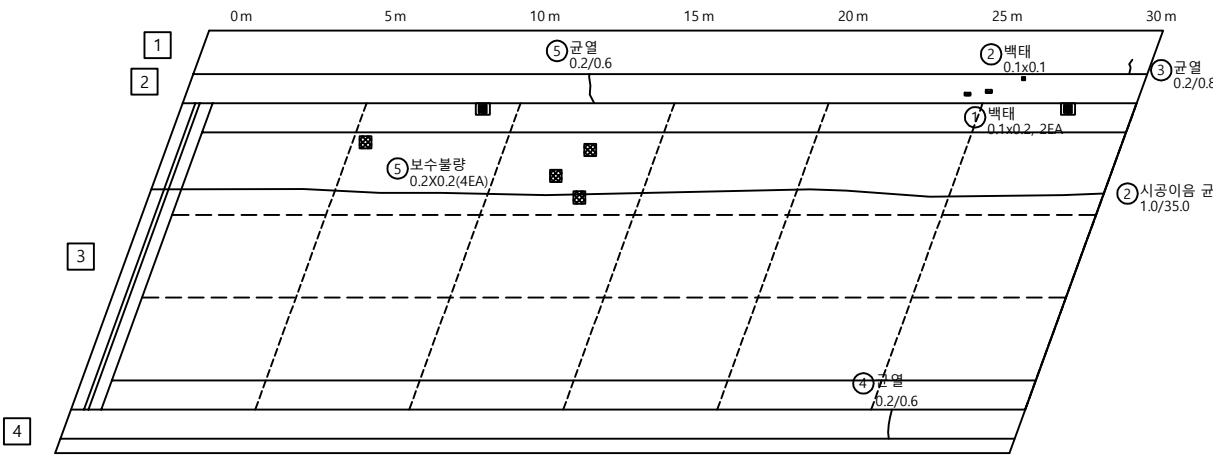
남창천교(부산) 교면포장 S4

| 번호 | 신/구 | 부재명 | 손 상 현 경 | 손 상 규 모 | | | | | 비고 |
|---|---|---|---|---|---|---|---|---|---|
| 1 | 구 | 방호벽 | 백태 | | 0.1 | 0.2 | 2 | m <sup>2</sup> | 0.04 |
| 2 | 구 | 방호벽 | 백태 | | 0.1 | 0.1 | 1 | m <sup>2</sup> | 0.01 |
| 3 | 구 | 방호벽 | 균열 | 0.2 | 0.8 | | 1 | m | 0.80 |
| 4 | 구 | 방호벽 | 균열 | 0.2 | 0.6 | | 1 | m | 0.60 |
| 5 | 신 | 교면포장 | 보수불량 | | 0.2 | 0.2 | 4 | m <sup>2</sup> | 0.16 |
| 6 | 신 | 방호벽 | 균열 | 0.2 | 0.6 | | 1 | m | 0.60 |
| 7 | 신 | 교면포장 | 시공이음 균열 | 1.0 | 35.0 | | 1 | m | 35.00 |

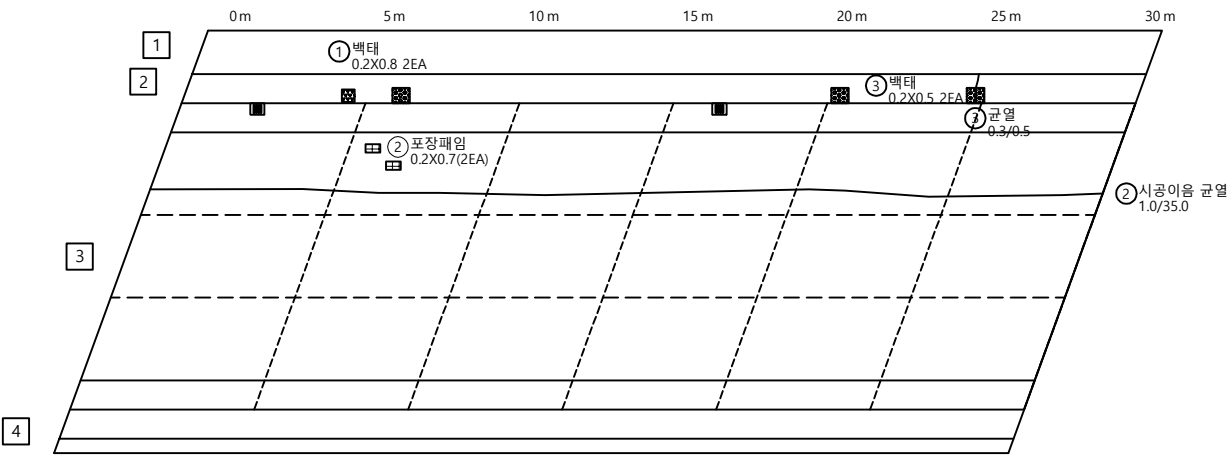
S5

| 번호 | 선/구 | 부재명 | 손 상 전 경 | 손 상 규 모 | | | | | | 비고 |
|---|---|---|---|---|---|---|---|---|---|---|
| 1 | 신 | 병호벽 | 백태 | | 0.2 | 0.8 | 2 | ㎡ | 0.32 | |
| 2 | 구 | 병호벽 | 포장 파열 | | 0.2 | 0.7 | 2 | ㎡ | 0.28 | |
| 3 | 구 | 병호벽 | 균열 | 0.3 | 0.5 | | 1 | m | 0.50 | |
| 4 | 신 | 병호벽 | 시공이음 균열 | 1.0 | 35.0 | | 1 | m | 35.00 | |
| 5 | 신 | 병호벽 | 백태 | | 0.2 | 0.5 | 2 | ㎡ | 0.20 | |

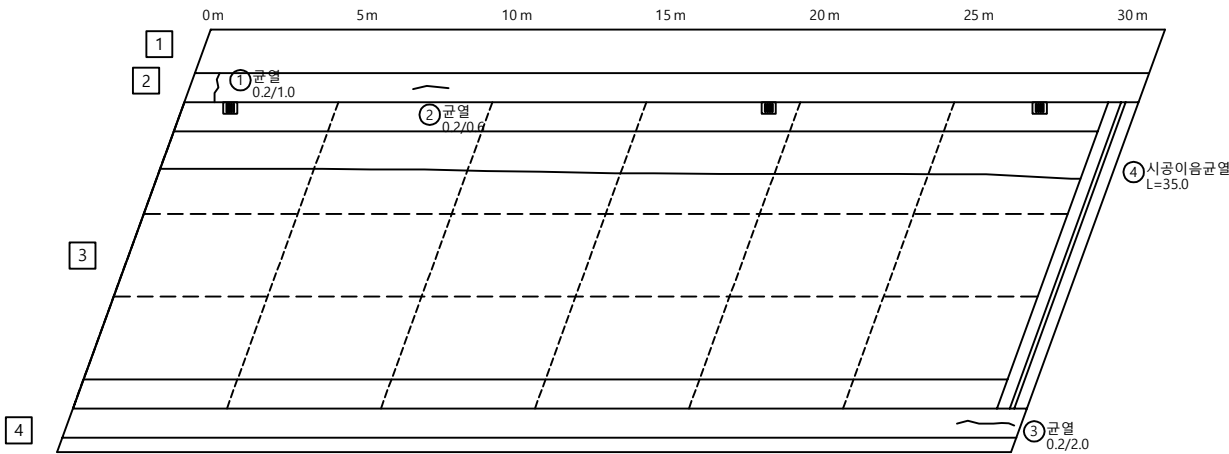
| 번호 | 신/구 | 부재명 | 손 상 현 황 | 손 상 규 모 | | | | | 비고 |
|---|---|---|---|---|---|---|---|---|---|
| 1 | 구 | 방호벽 | 균열 | 0.2 | 1.0 | | 1 | m | 1.00 |
| 2 | 구 | 방호벽 | 균열 | 0.2 | 0.6 | | 1 | m | 0.60 |
| 3 | 구 | 방호벽 | 균열 | 0.2 | 2.0 | | 1 | m | 2.00 |
| 4 | 구 | 교면포장 | 시공이음 균열 | 1.0 | 35.0 | | 1 | m | 35.00 |

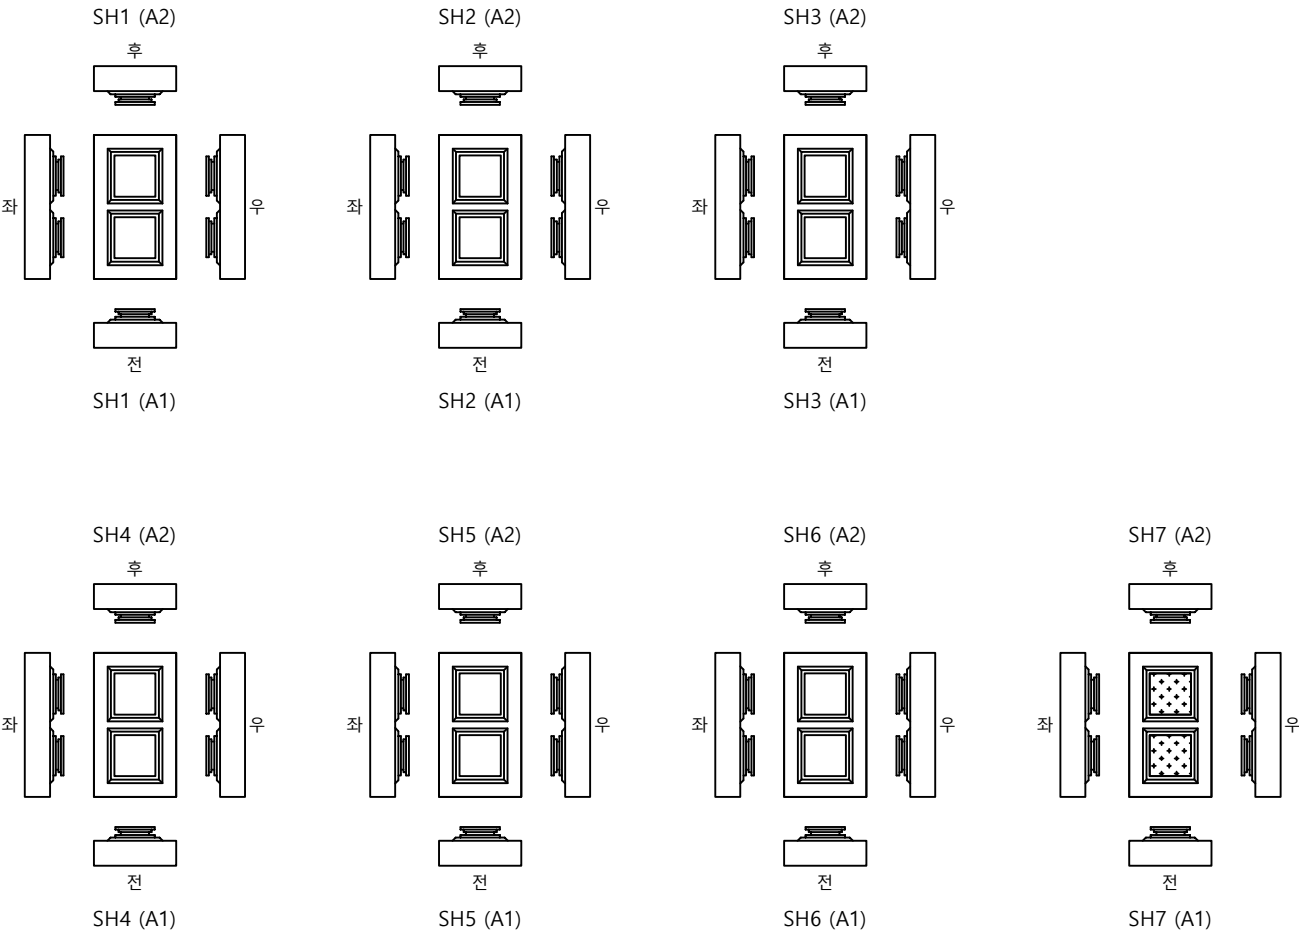
| 받침장치 | | | | | | | | | |
|---|---|---|---|---|---|---|---|---|---|
| 1 | 구 | 교량받침 | 플레이트 부식 | | | | 2 | EA | 2.00 |

① 받침부식  
2EA

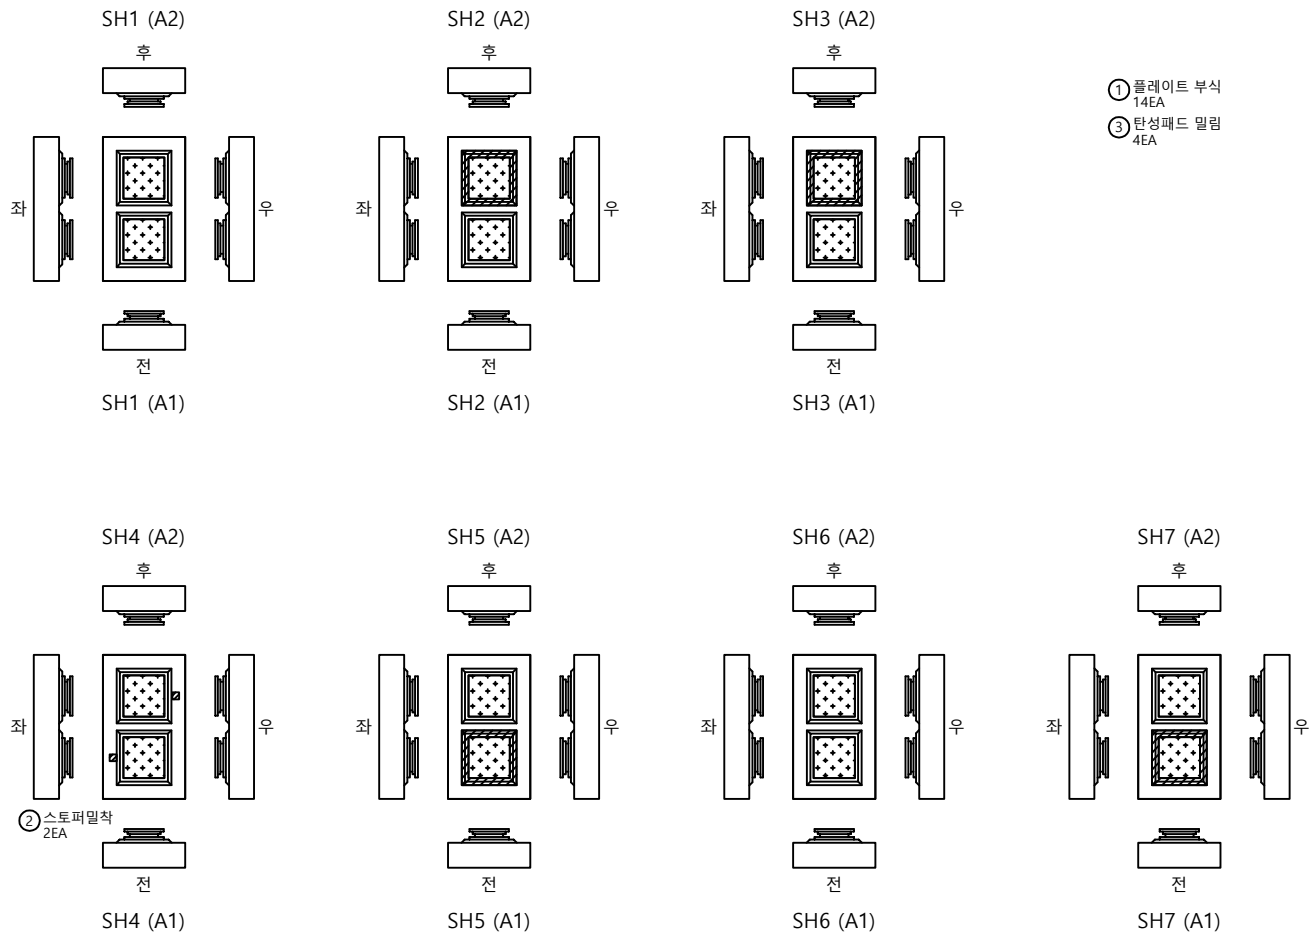
| 번호 | 신/구 | 부재명 | 손 상 현 황 | 손 상 규 모 | | | | | 비고 |
|---|---|---|---|---|---|---|---|---|---|
| 1 | 신 | 교량받침 | 플레이트 부식 | | | | 14 | EA | 14.00 |

- ① 플레이트 부식  
14EA  
③ 탄성패드 밀림  
4EA

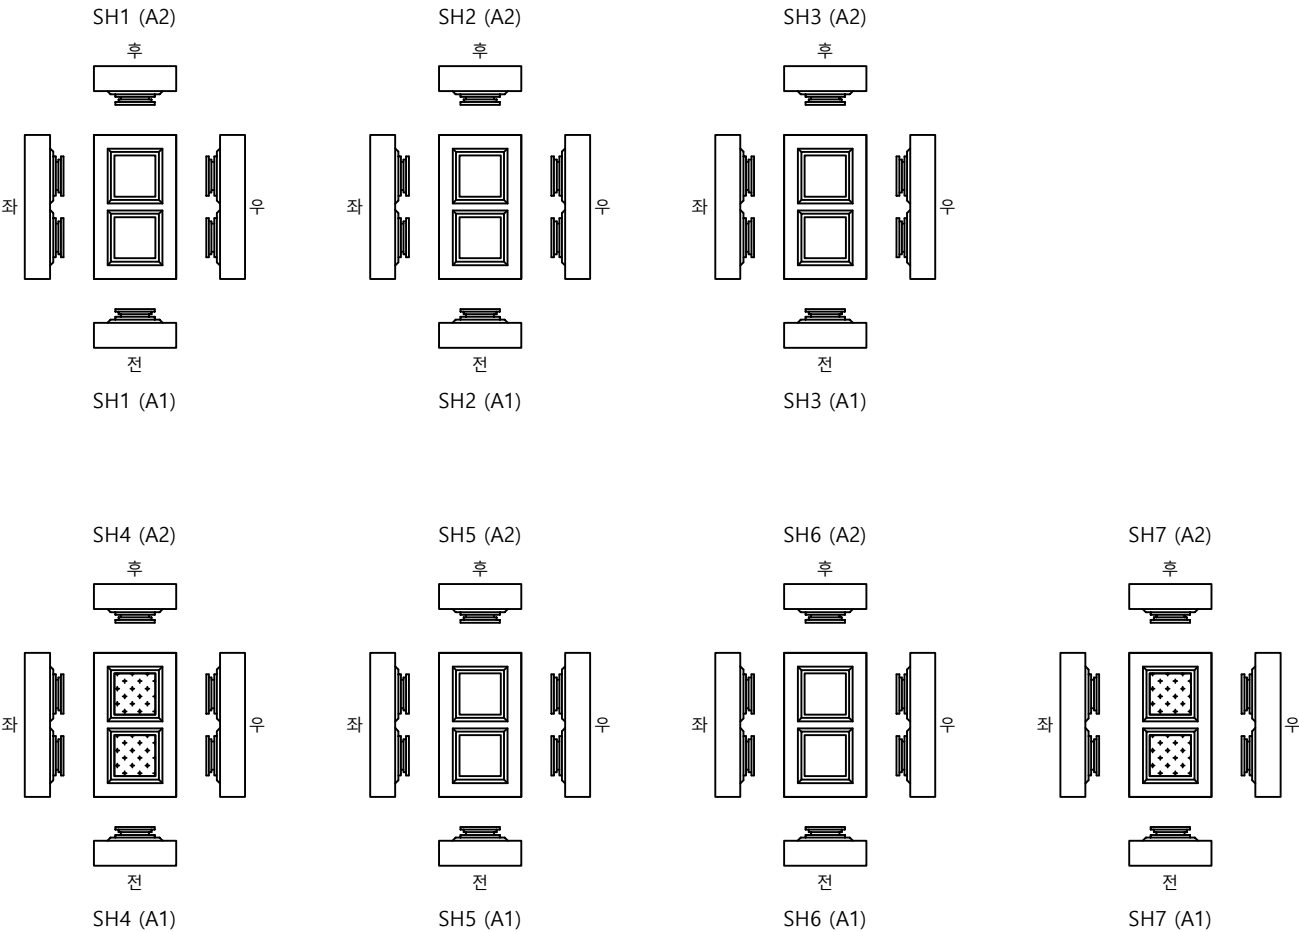
| 받침장치 | | | | | | | | | |
|---|---|---|---|---|---|---|---|---|---|
| 1 | 구 | 교량받침 | 플레이트 부식 | | | | 4 | EA | 4.00 |

① 받침부식  
4EA

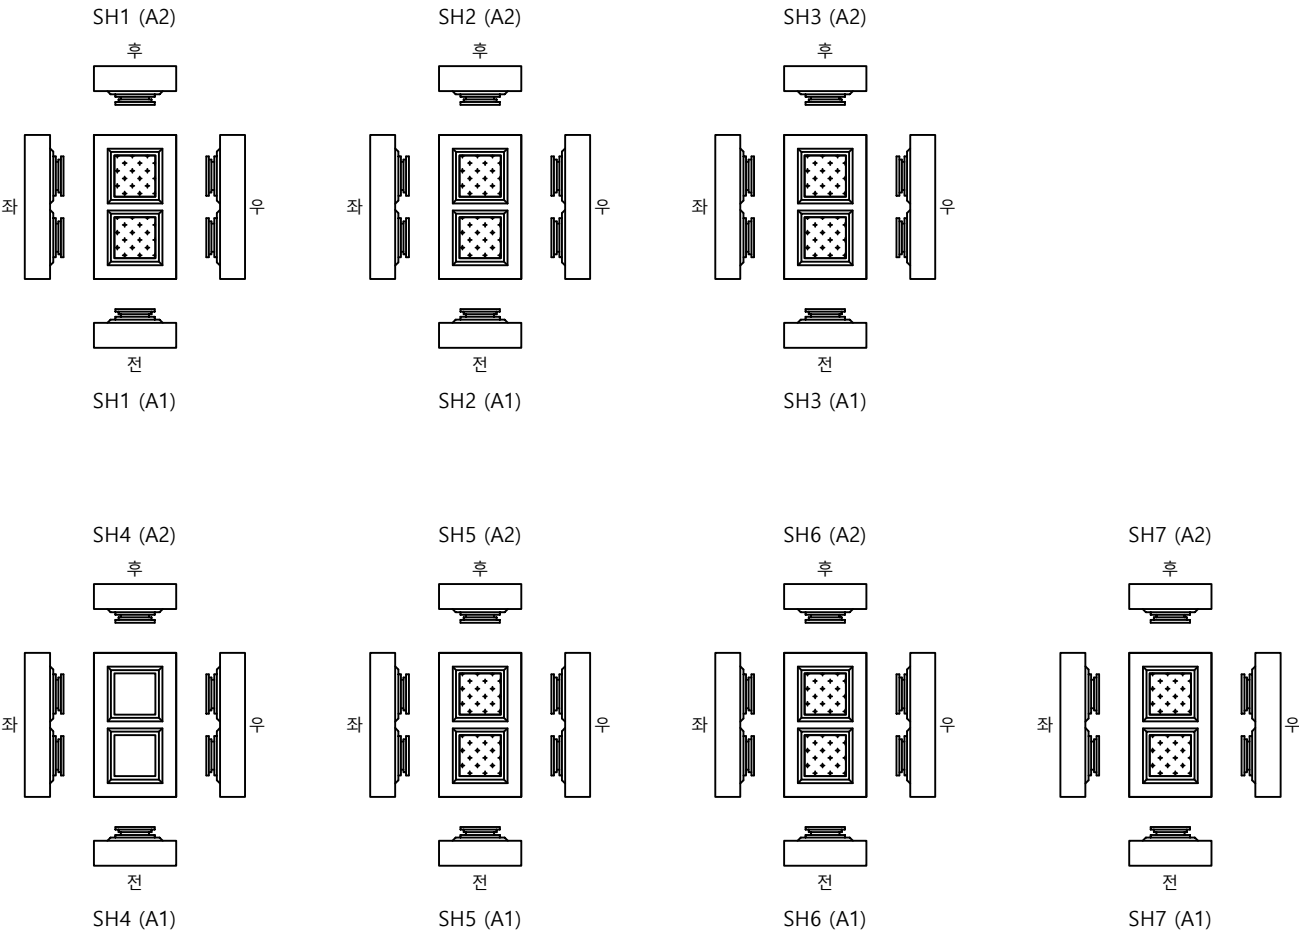
| 받침장치 | | | | | | | | | |
|---|---|---|---|---|---|---|---|---|---|
| 1 | 구 | 교량받침 | 플레이트 부식 | | | | 12 | EA | 12.00 |

① 받침부식  
12EA
