# 1. 교 면 포 장

남창천교(울산) 교면포장 S1

2024년 부산울산선 구조물 정밀안전진단 및 성능평가 용역

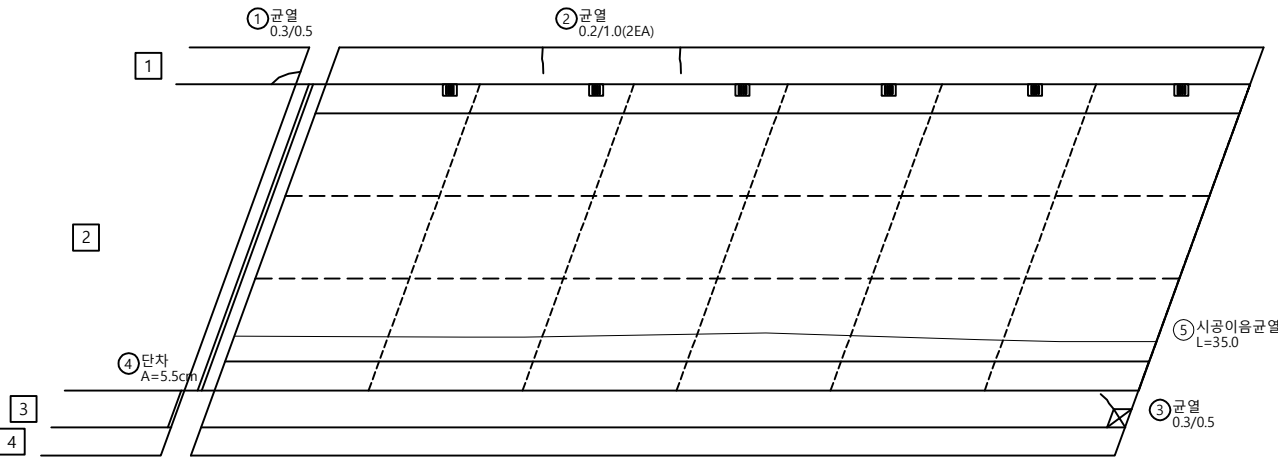
| 번호 | 신/구 | 부재명 | 손상현황 | 손상규모 | | | | | 비고 |
|---|---|---|---|---|---|---|---|---|---|
| 1 | 구 | 방호벽 | 균열 | 0.3 | 0.5 | 1 | m | 0.50 | |
| 2 | 구 | 방호벽 | 균열 | 0.2 | 1.0 | 2 | m | 2.00 | |
| 3 | 구 | 방호벽 | 균열 | 0.3 | 0.5 | 1 | m | 0.50 | |
| 4 | 구 | 방호벽 | 단차 | | | 1 | EA | 1.00 | |
| 5 | 구 | 교면포장 | 시공이음균열 | 1.0 | 35.0 | 1 | m | 35.00 | |

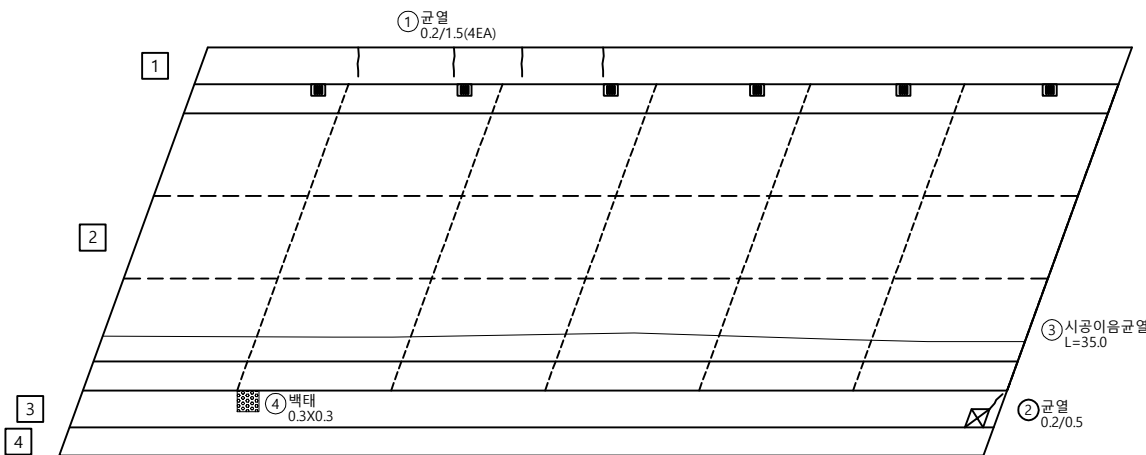
남창천교(울산) 교면포장 S2

| 번호 | 신/구 | 부재명 | 손상 현황 | 손상 규모 | | | | | 비고 |
|---|---|---|---|---|---|---|---|---|---|
| 1 | 구 | 방수벽 | 균열 | 0.2 | 1.5 | | 4 | m | 6.00 |
| 2 | 구 | 방수벽 | 균열 | 0.2 | 0.5 | | 1 | m | 0.50 |
| 3 | 구 | 교면포장 | 시공이음 균열 | 1.0 | 35.0 | | 1 | m | 35.00 |
| 4 | 구 | 방수벽 | 백태 | | 0.3 | 0.3 | 1 | m <sup>2</sup> | 0.09 |

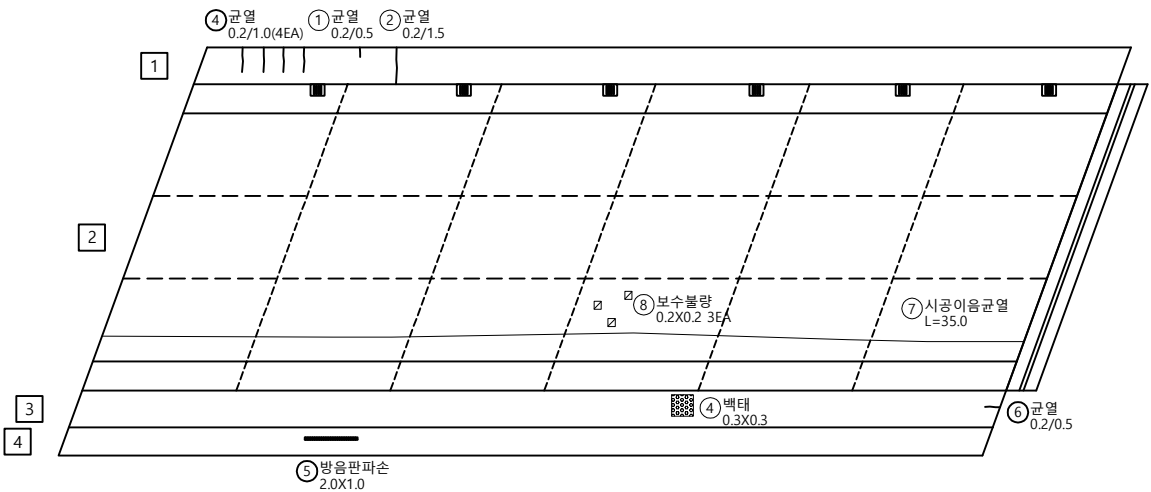
남창천교(울산) 교면포장 S3

| 번호 | 신/구 | 부재명 | 손상현황 | 손상규모 | | | | | 비고 |
|---|---|---|---|---|---|---|---|---|---|
| 1 | 구 | 방호벽 | 균열 | 0.2 | 0.5 | | 1 | m | 0.50 |
| 2 | 구 | 방호벽 | 균열 | 0.2 | 1.5 | | 1 | m | 1.50 |
| 3 | 신 | 방호벽 | 백태 | | 0.5 | 0.3 | 1 | m <sup>2</sup> | 0.15 |
| 4 | 구 | 방호벽 | 균열 | 0.2 | 1.0 | | 4 | m | 4.00 |
| 5 | 구 | 방호벽 | 방음판 파손 | | 2.0 | 1.0 | 1 | m <sup>2</sup> | 2.00 |
| 6 | 구 | 방호벽 | 균열 | 0.2 | 0.5 | | 1 | m | 0.50 |
| 7 | 구 | 교면포장 | 시공이음 균열 | 1.0 | 35.0 | | 1 | m | 35.00 |
| 8 | 신 | 교면포장 | 보수불량 | | 0.2 | 0.2 | 3 | m <sup>2</sup> | 0.12 |

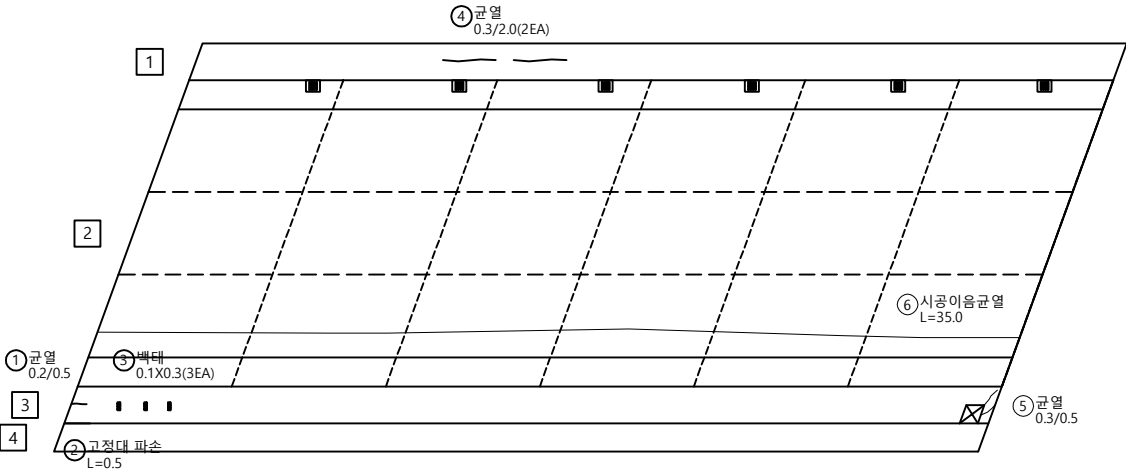
| 번호 | 신/구 | 부재명 | 손상현황 | 손상규모 | | | | | 비고 |
|---|---|---|---|---|---|---|---|---|---|
| 1 | 구 | 방호벽 | 균열 | 0.3 | 0.5 | 1 | m | 0.50 | |
| 4 | 구 | 방호벽 | 균열 | 0.2 | 2.0 | 2 | m | 4.00 | |
| 5 | 신 | 방호벽 | 균열 | 0.3 | 0.5 | 2 | m | 1.00 | |
| 6 | 구 | 교면포장 | 시공이음균열 | 1.0 | 35.0 | 1 | m | 35.00 | |

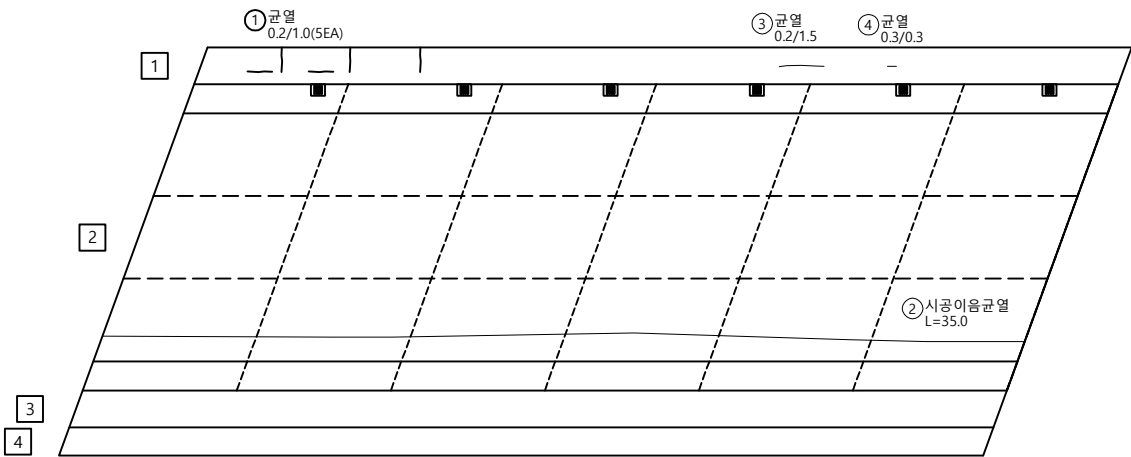
| 번호 | 신/구 | 부재명 | 손상현황 | 손상규모 | | | | | 비고 |
|---|---|---|---|---|---|---|---|---|---|
| 1 | 구 | 방호벽 | 균열 | 0.2 | 1.0 | | 5 | m | 5.00 |
| 2 | 구 | 교면포장 | 시공이음균열 | 1.0 | 35.0 | | 1 | m | 35.00 |
| 3 | 신 | 방호벽 | 균열 | 0.2 | 1.5 | | 1 | m | 1.50 |
| 4 | 신 | 방호벽 | 균열 | 0.3 | 0.3 | | 1 | m | 0.30 |

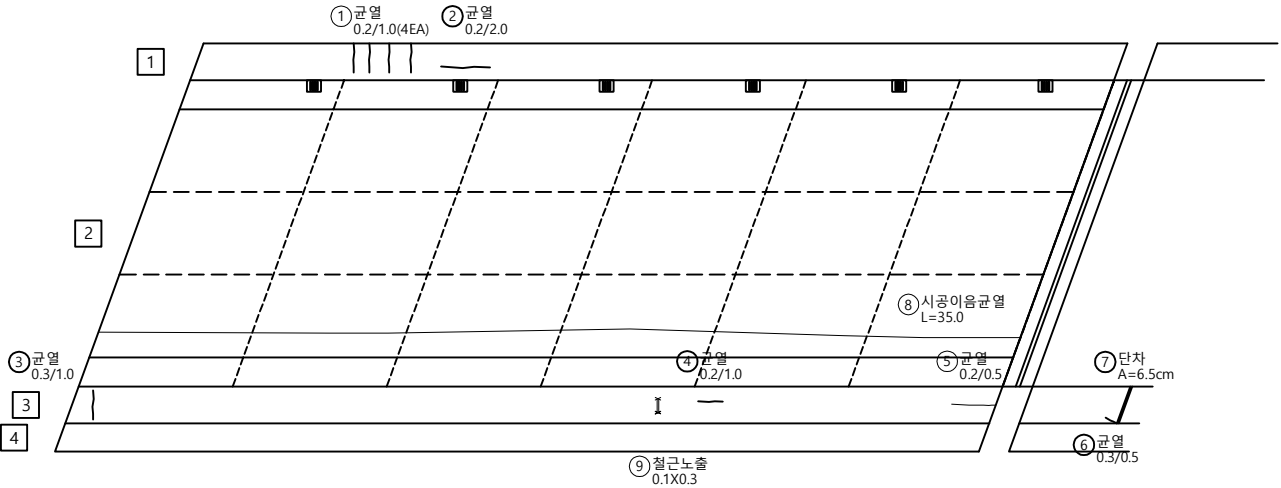
| 번호 | 신/구 | 부재명 | 손상현황 | 손상규모 | | | | | 비고 |
|---|---|---|---|---|---|---|---|---|---|
| 1 | 구 | 방호벽 | 균열 | 0.2 | 1.0 | | 4 | m | 4.00 |
| 2 | 구 | 방호벽 | 균열 | 0.2 | 2.0 | | 1 | m | 2.00 |
| 3 | 구 | 방호벽 | 균열 | 0.3 | 1.0 | | 1 | m | 1.00 |
| 4 | 구 | 방호벽 | 균열 | 0.2 | 1.0 | | 1 | m | 1.00 |
| 5 | 신 | 방호벽 | 균열 | 0.2 | 1.0 | | 1 | m | 1.00 |
| 6 | 구 | 방호벽 | 균열 | 0.3 | 0.5 | | 1 | m | 0.50 |
| 8 | 구 | 교면포장 | 시공미흡 균열 | 1.0 | 35.0 | | 1 | m | 35.00 |

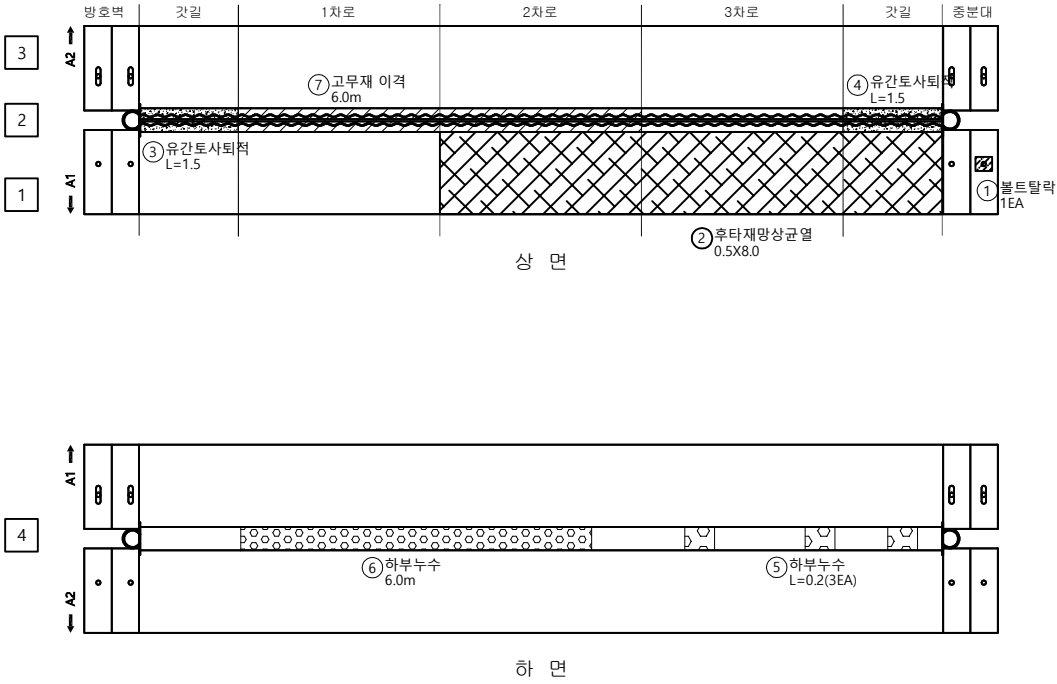
| 신축이음 | | | | | | | | | |
|---|---|---|---|---|---|---|---|---|---|
| 2 | 구 | 신축이음 | 후타재 맹상균열 | 0.2 | 0.5 | 8.0 | 1 | m | 4.00 |
| 5 | 신 | 신축이음 | 하부누수 | | 0.2 | | 3 | m | 0.60 |
| 6 | 신 | 신축이음 | 하부누수 | | 6.0 | | 1 | m | 6.00 |

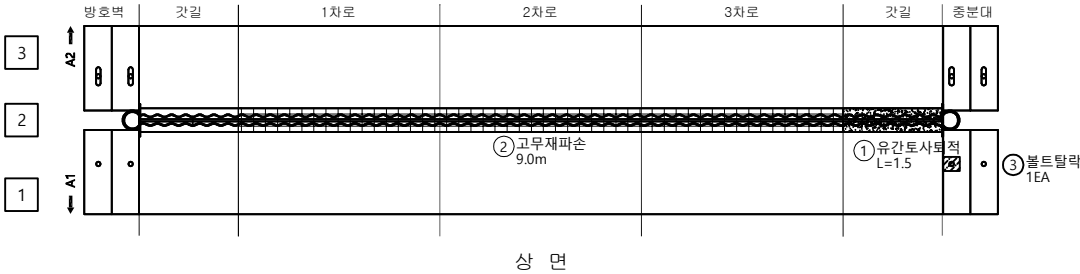
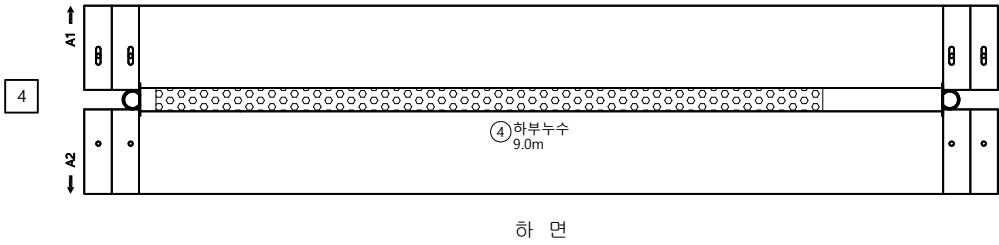
| 신축이음 | | | | | | | | | |
|---|---|---|---|---|---|---|---|---|---|
| 4 | 신 | 신축이음 | 해부누수 | 9.0 | | | 1 | m | 9.00 |

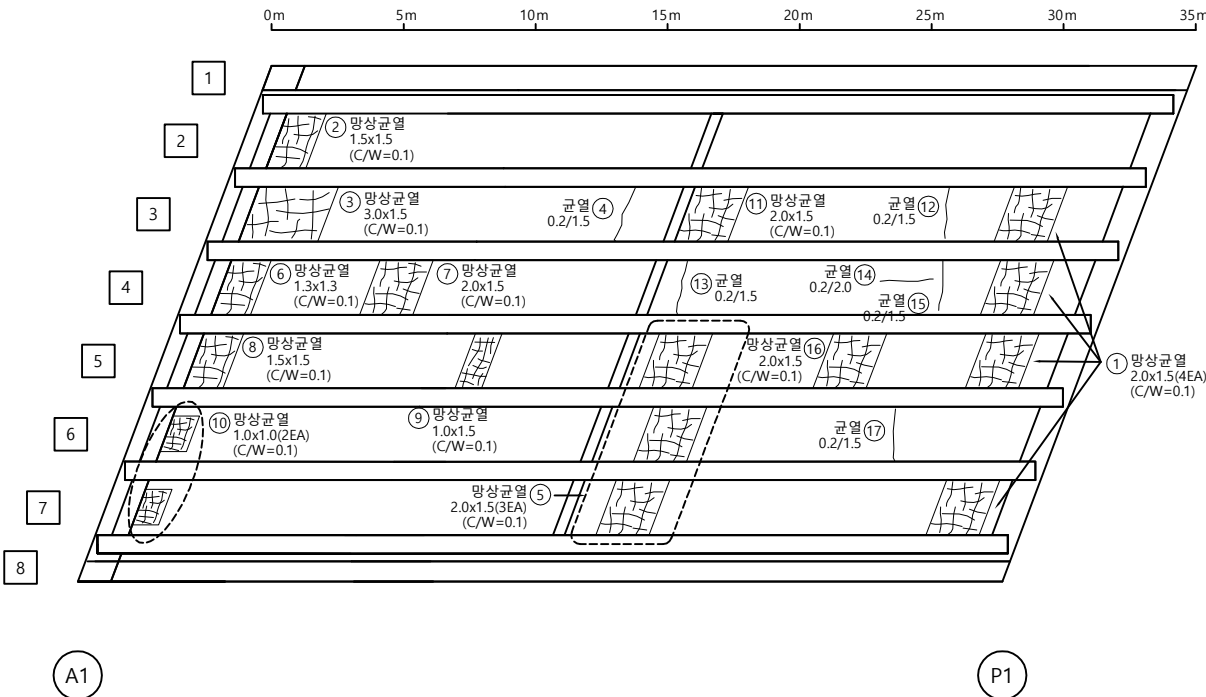
| 번호 | 선/구 | 부재명 | 손 상 현 황 | 손 상 규 모 | | | | | | 비고 |
|---|---|---|---|---|---|---|---|---|---|---|
| 1 | 구 | 배덕판 | 평상균열 | 0.1 | 2.0 | 1.5 | 4 | m <sup>2</sup> | 12.00 | |
| 2 | 구 | 배덕판 | 평상균열 | 0.1 | 1.5 | 1.5 | 1 | m <sup>2</sup> | 2.25 | |
| 3 | 구 | 배덕판 | 평상균열 | 0.1 | 3.0 | 1.5 | 1 | m <sup>2</sup> | 4.50 | |
| 4 | 구 | 배덕판 | 균열 | 0.2 | 1.5 | | 1 | m | 1.50 | |
| 5 | 구 | 배덕판 | 평상균열 | 0.1 | 2.0 | 1.5 | 3 | m <sup>2</sup> | 9.00 | |
| 6 | 구 | 배덕판 | 평상균열 | 0.1 | 1.3 | 1.3 | 1 | m <sup>2</sup> | 1.69 | |
| 7 | 구 | 배덕판 | 평상균열 | 0.1 | 2.0 | 1.5 | 1 | m <sup>2</sup> | 3.00 | |
| 8 | 구 | 배덕판 | 평상균열 | 0.1 | 1.5 | 1.5 | 1 | m <sup>2</sup> | 2.25 | |
| 9 | 구 | 배덕판 | 평상균열 | 0.1 | 1.0 | 1.5 | 1 | m <sup>2</sup> | 1.50 | |
| 10 | 구 | 배덕판 | 평상균열 | 0.1 | 1.0 | 1.0 | 2 | m <sup>2</sup> | 2.00 | |
| 11 | 구 | 배덕판 | 평상균열 | 0.1 | 2.0 | 1.5 | 1 | m <sup>2</sup> | 3.00 | |
| 12 | 구 | 배덕판 | 균열 | 0.2 | 1.5 | | 1 | m | 1.50 | |
| 13 | 구 | 배덕판 | 균열 | 0.2 | 1.5 | | 1 | m | 1.50 | |
| 14 | 구 | 배덕판 | 균열 | 0.2 | 2.0 | | 1 | m | 2.00 | |
| 15 | 구 | 배덕판 | 균열 | 0.2 | 1.5 | | 1 | m | 1.50 | |
| 16 | 구 | 배덕판 | 평상균열 | 0.1 | 2.0 | 1.5 | 1 | m <sup>2</sup> | 3.00 | |
| 17 | 구 | 배덕판 | 균열 | 0.2 | 1.5 | | 1 | m | 1.50 | |

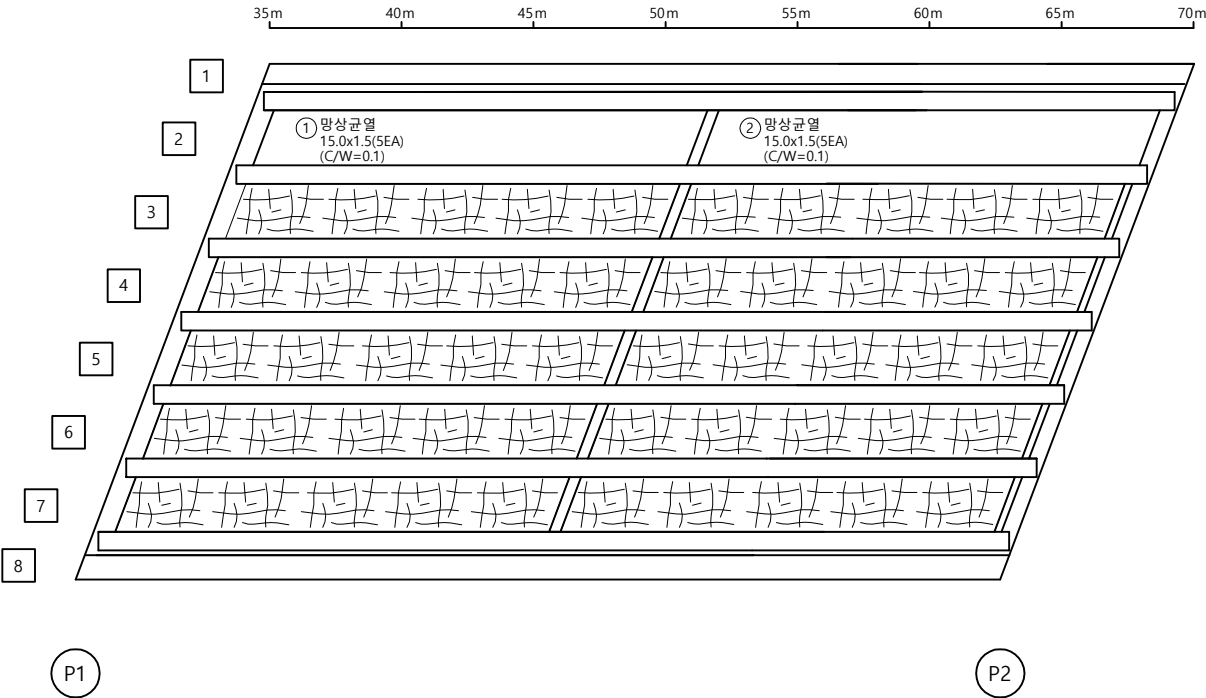
| 번호 | 신/구 | 부재명 | 손 상 현 황 | 손 상 규 모 | | | | | 비고 |
|---|---|---|---|---|---|---|---|---|---|
| 1 | 구 | 바닥판 | 망상균열 | 0.1 | 15.0 | 1.5 | 5 | m <sup>2</sup> | 112.50 |
| 2 | 구 | 바닥판 | 망상균열 | 0.1 | 15.0 | 1.5 | 5 | m <sup>2</sup> | 112.50 |

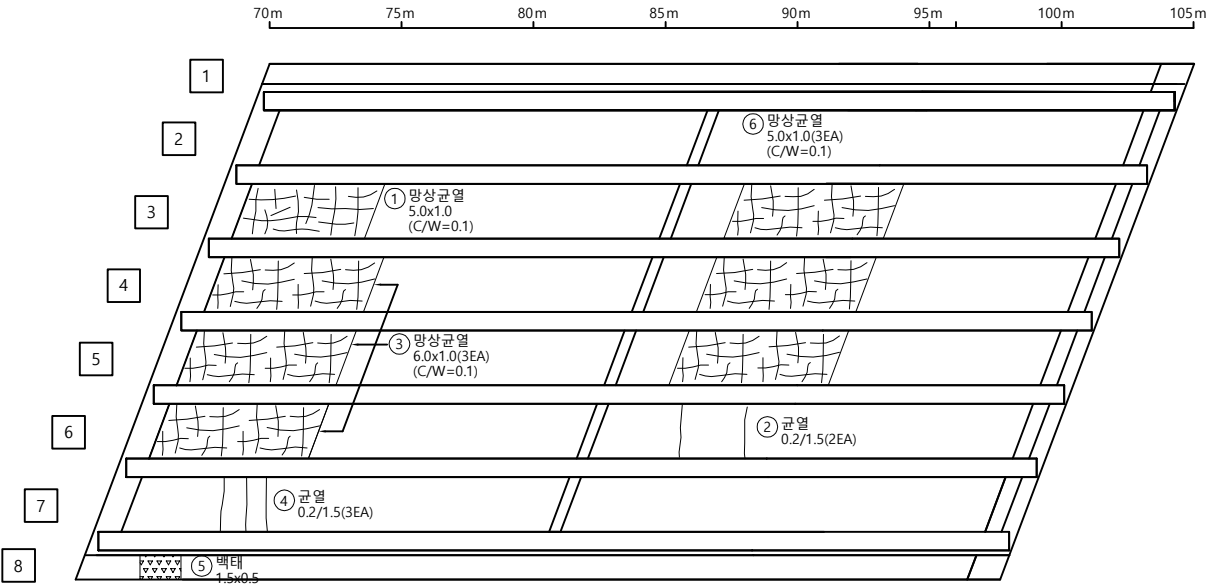
| 번호 | 선/구 | 부재명 | 손상현황 | 손상규모 | | | | | | 비고 |
|---|---|---|---|---|---|---|---|---|---|---|
| 1 | 구 | 배덕판 | 평상균열 | 0.1 | 5.0 | 1.0 | 1 | m <sup>2</sup> | 5.00 | |
| 2 | 구 | 배덕판 | 균열 | 0.2 | 1.5 | | 2 | m | 3.00 | |
| 3 | 구 | 배덕판 | 평상균열 | 0.1 | 6.0 | 1.0 | 3 | m <sup>2</sup> | 18.00 | |
| 4 | 구 | 배덕판 | 균열 | 0.2 | 1.5 | | 3 | m | 4.50 | |
| 6 | 구 | 배덕판 | 평상균열 | 0.1 | 5.0 | 1.0 | 3 | m <sup>2</sup> | 15.00 | |

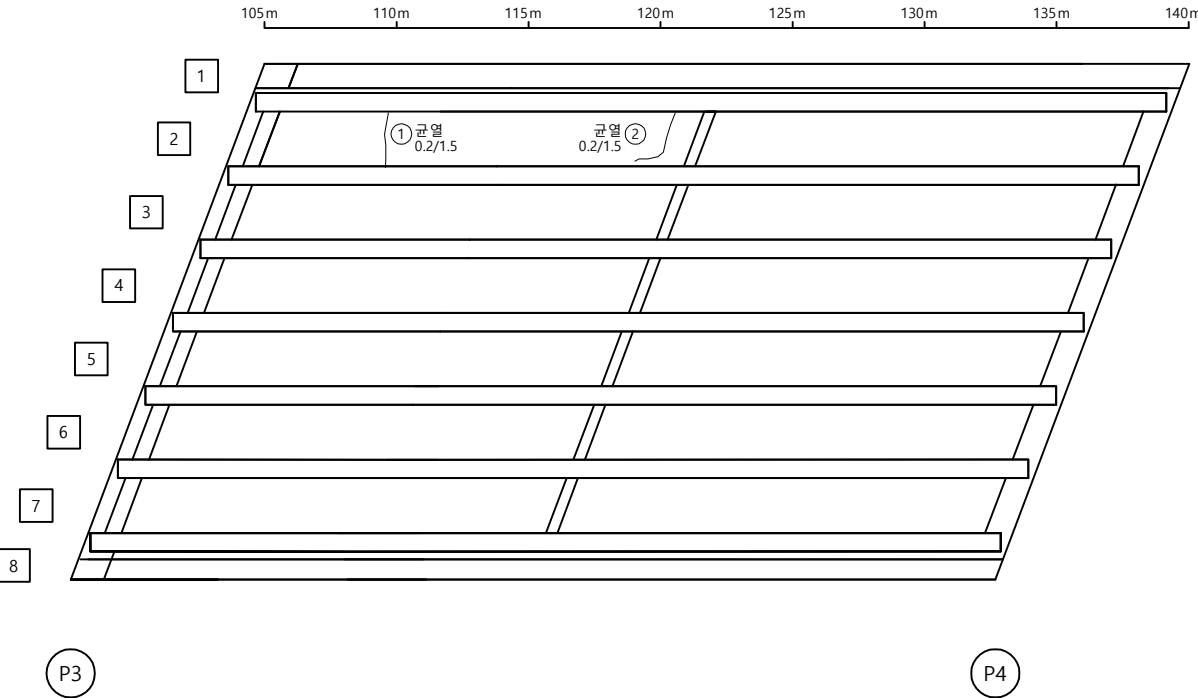
| 번호 | 선/구 | 부재명 | 손상현황 | 손상규모 | | | | | | 비고 |
|---|---|---|---|---|---|---|---|---|---|---|
| 1 | 구 | 배닥판 | 균열 | 0.2 | 1.5 | | 1 | m | 1.50 | |
| 2 | 구 | 배닥판 | 균열 | 0.2 | 1.5 | | 1 | m | 1.50 | |

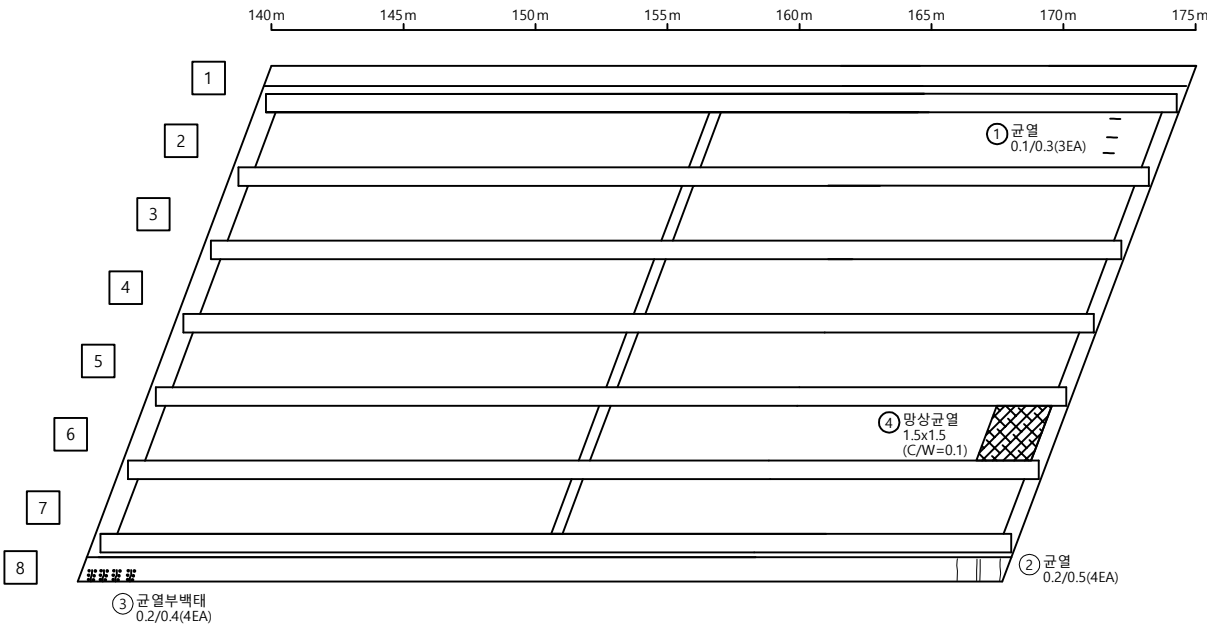
| 번호 | 선/구 | 부재명 | 손상현황 | 손상규모 | | | | | | 비고 |
|---|---|---|---|---|---|---|---|---|---|---|
| 1 | 구 | 배덕판 | 균열 | 0.1 | 0.3 | | 3 | m | 0.90 | |
| 2 | 구 | 배덕판 | 균열 | 0.2 | 0.5 | | 4 | m | 2.00 | |
| 3 | 구 | 배덕판 | 균열부백태 | 0.2 | 0.4 | | 4 | m | 1.60 | |
| 4 | 구 | 배덕판 | 병상균열 | 0.1 | 1.5 | 1.5 | 1 | m <sup>2</sup> | 2.25 | |

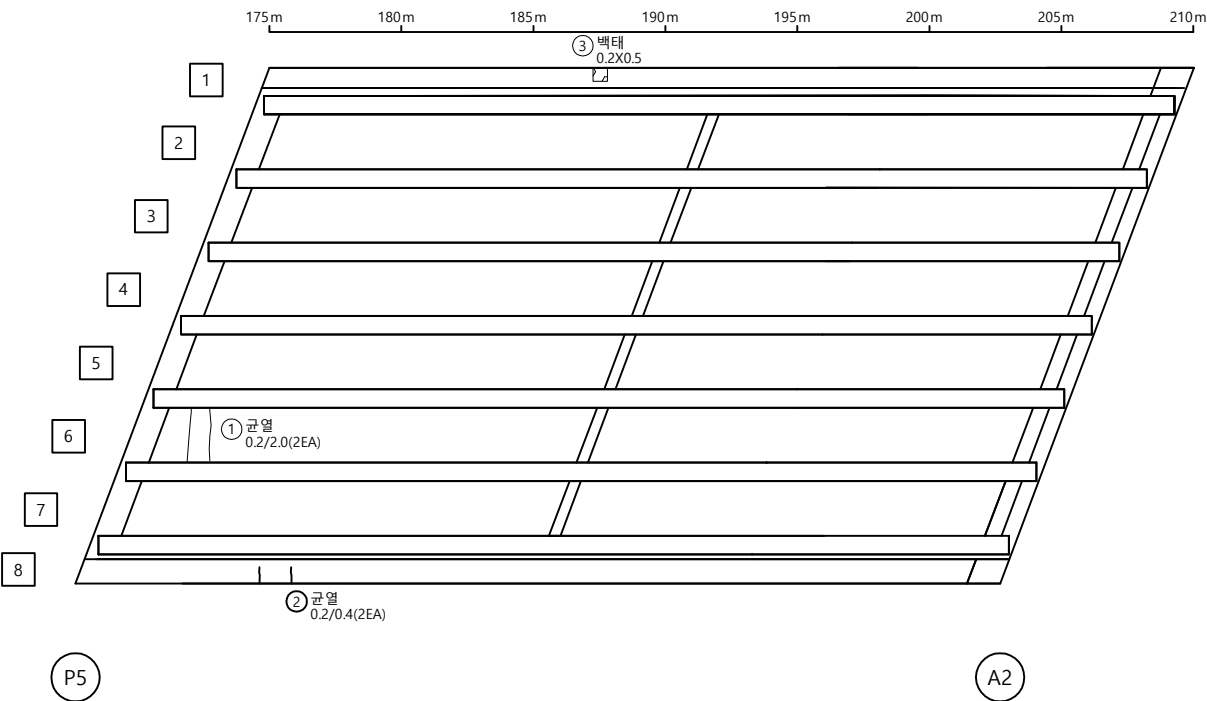
| 번호 | 선/구 | 부재명 | 손상현황 | 손상규모 | | | | | | 비고 |
|---|---|---|---|---|---|---|---|---|---|---|
| 1 | 구 | 배덕판 | 균열 | 0.2 | 2.0 | | 2 | m | 4.00 | |
| 2 | 구 | 배덕판 | 균열 | 0.2 | 0.4 | | 2 | m | 0.80 | |

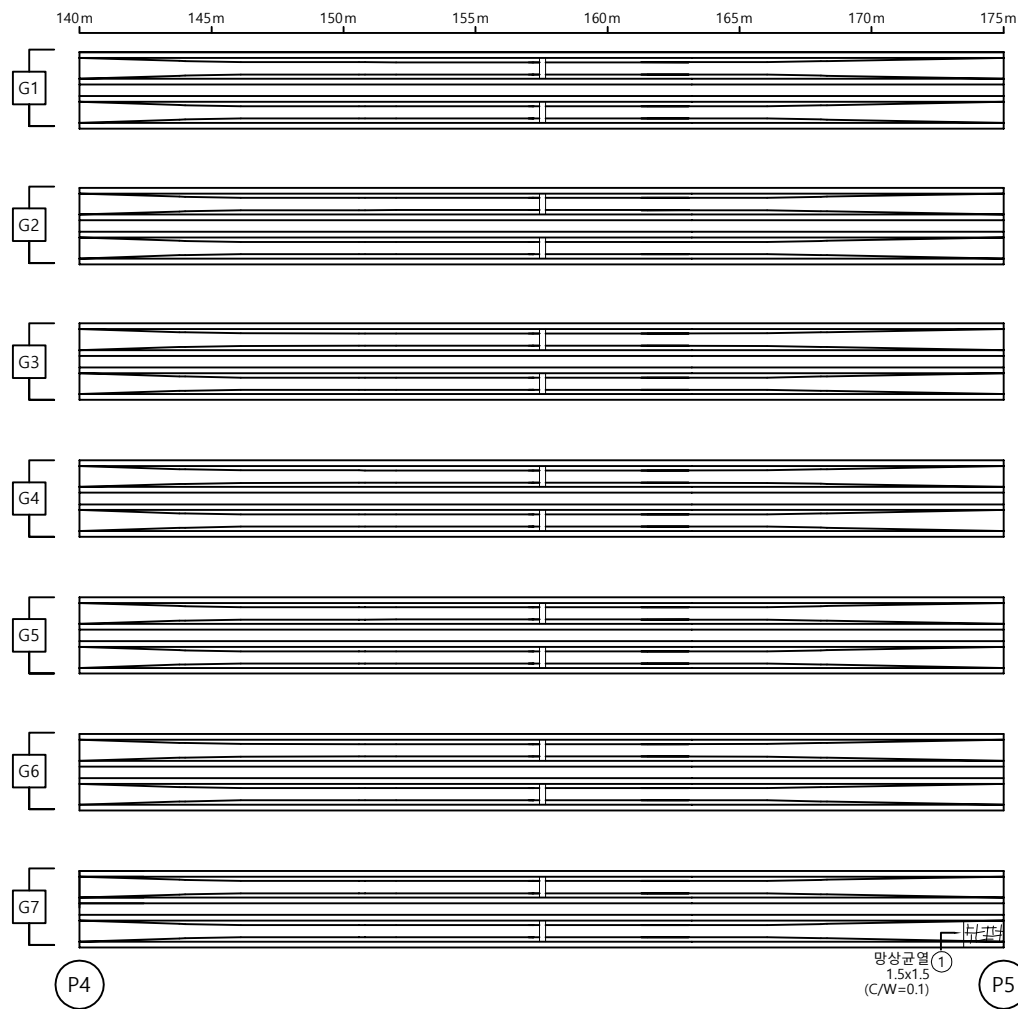
| 거더 | | | | | | | | | | |
|---|---|---|---|---|---|---|---|---|---|---|
| 1 | 구 | 거더 | 망상균열 | 0.1 | 1.5 | 1.5 | 1 | m² | 2.25 | |

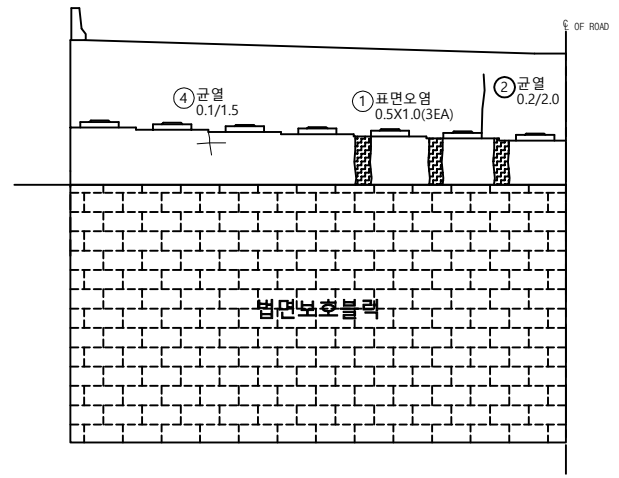
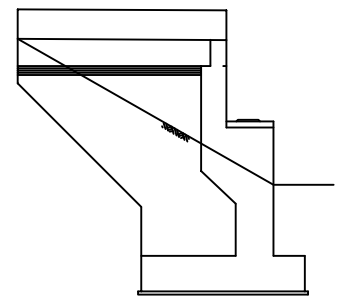
남창천교(울산) 교대 A1

| 교대 | | | | | | | | | |
|---|---|---|---|---|---|---|---|---|---|
| 2 | 구 | 교대 | 균열 | 0.2 | 2.0 | | 1 | m | 2.00 |
| 4 | 신 | 교대 | 균열 | 0.2 | 1.5 | | 1 | m | 1.50 |

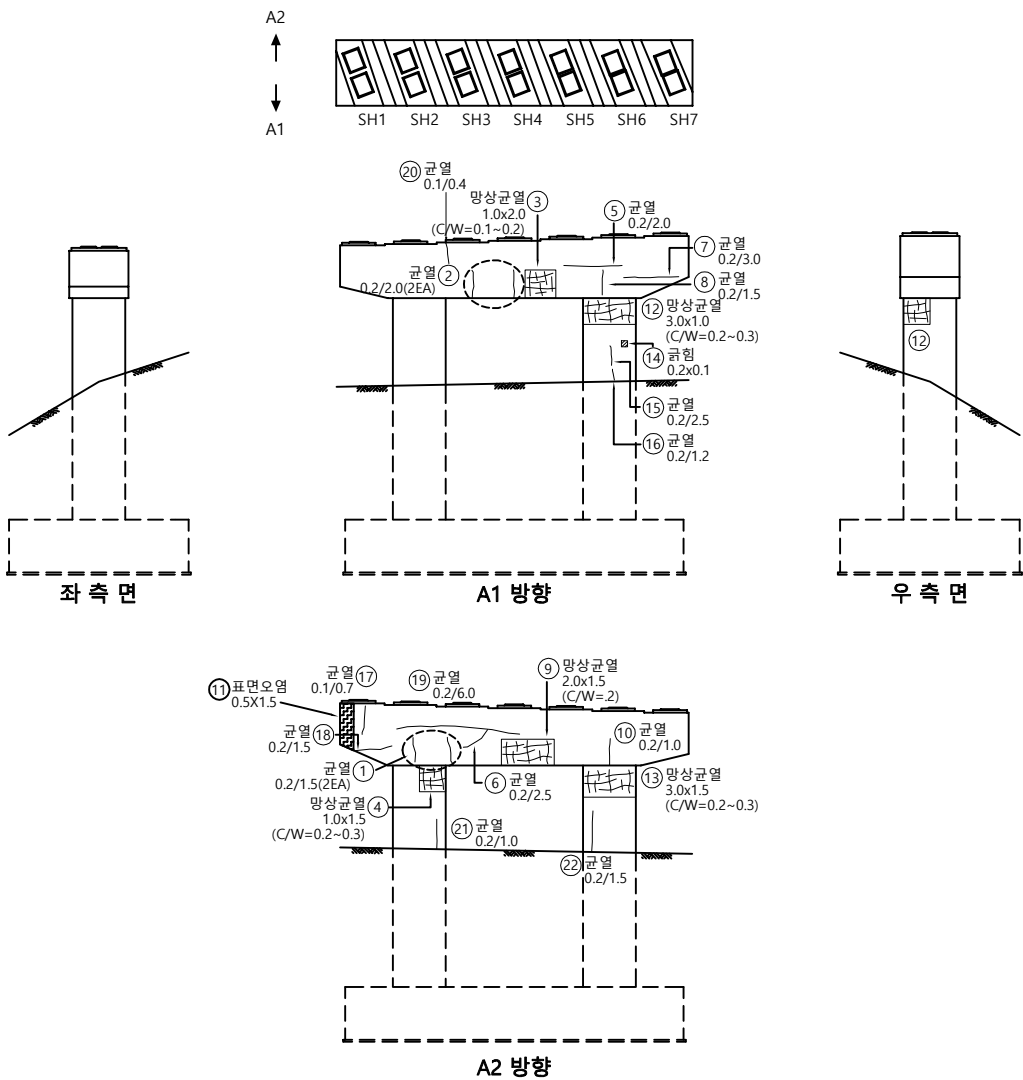
| 교각 | | | | | | | | | | |
|---|---|---|---|---|---|---|---|---|---|---|
| P1 | | | | | | | | | | |

| 교각 | | | | | | | | | | |
|---|---|---|---|---|---|---|---|---|---|---|
| 1 | 구 | 교각 | 균열 | 0.2 | 1.5 | | 2 | m | 3.00 | |
| 2 | 구 | 교각 | 균열 | 0.2 | 2.0 | | 1 | m | 2.00 | |
| 3 | 구 | 교각 | 평상균열 | 0.2 | 1.0 | 2.0 | 1 | m | 2.00 | |
| 4 | 구 | 교각 | 평상균열 | 0.2 | 1.0 | 1.5 | 1 | m | 1.50 | |
| 5 | 구 | 교각 | 균열 | 0.2 | 2.0 | | 1 | m | 2.00 | |
| 6 | 구 | 교각 | 균열 | 0.2 | 2.5 | | 1 | m | 2.50 | |
| 7 | 구 | 교각 | 균열 | 0.2 | 3.0 | | 1 | m | 3.00 | |
| 8 | 구 | 교각 | 균열 | 0.2 | 1.5 | | 1 | m | 1.50 | |
| 9 | 구 | 교각 | 평상균열 | 0.2 | 2.0 | 1.5 | 1 | m | 3.00 | |
| 10 | 구 | 교각 | 균열 | 0.2 | 1.0 | | 1 | m | 1.00 | |
| 12 | 구 | 교각 | 평상균열 | 0.2 | 3.0 | 1.0 | 1 | m | 3.00 | |
| 13 | 구 | 교각 | 평상균열 | 0.2 | 3.0 | 1.5 | 1 | m | 4.50 | |
| 14 | 구 | 교각 | 균열 | | 0.2 | 0.1 | 1 | m | 0.02 | |
| 15 | 구 | 교각 | 균열 | 0.2 | 2.5 | | 1 | m | 2.50 | |
| 16 | 구 | 교각 | 균열 | 0.2 | 1.2 | | 1 | m | 1.20 | |
| 17 | 구 | 교각 | 균열 | 0.1 | 0.7 | | 1 | m | 0.70 | |
| 18 | 구 | 교각 | 균열 | 0.2 | 1.5 | | 1 | m | 1.50 | |
| 19 | 구 | 교각 | 균열 | 0.2 | 6.0 | | 1 | m | 6.00 | |
| 20 | 신 | 교각 | 균열 | 0.1 | 0.4 | | 1 | m | 0.40 | |
| 21 | 신 | 교각 | 균열 | 0.2 | 1.0 | | 1 | m | 1.00 | |
| 22 | 신 | 교각 | 균열 | 0.2 | 1.5 | | 1 | m | 1.50 | |

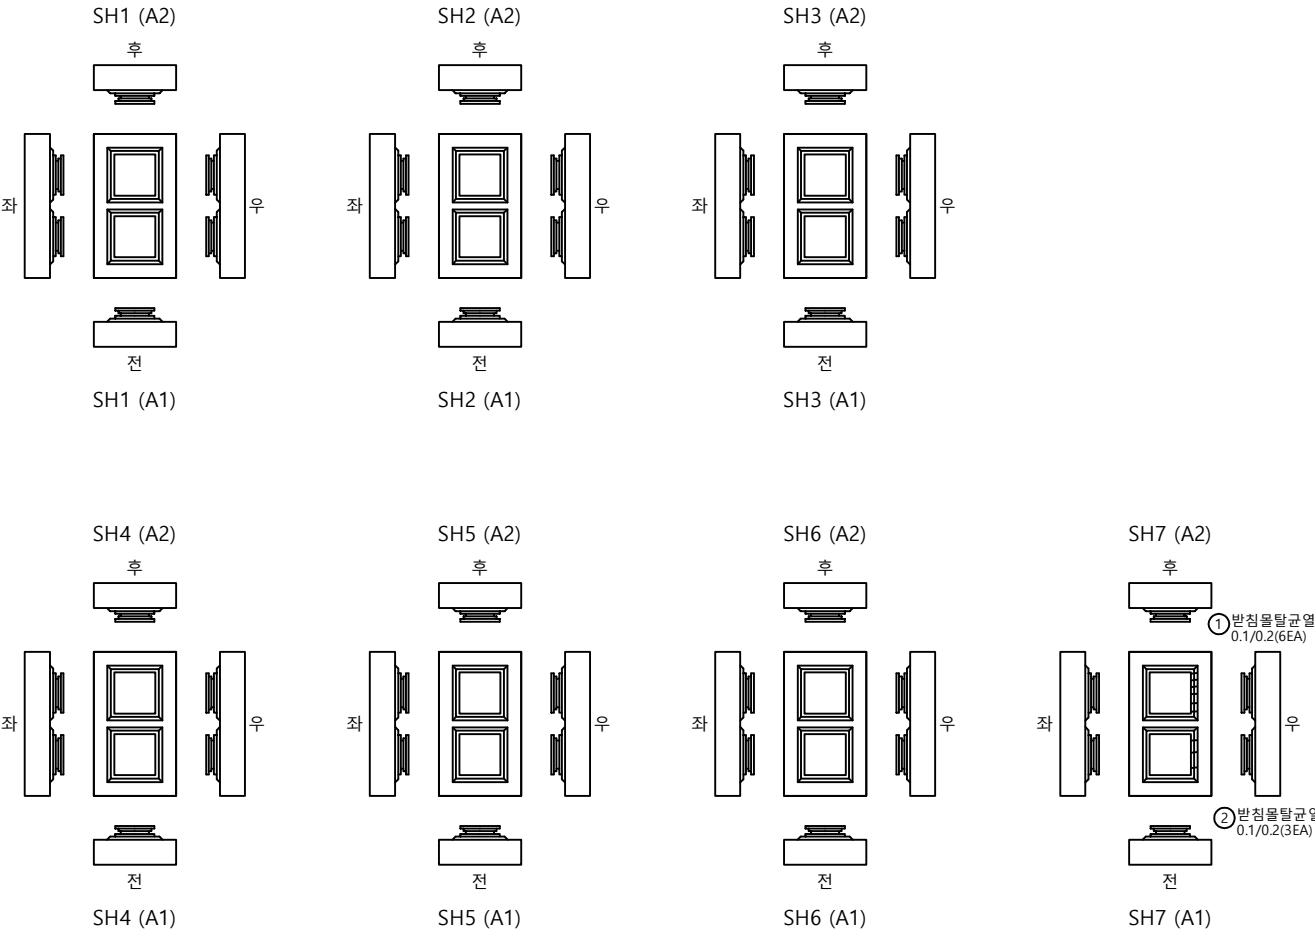
| 번호 | 신/구 | 부재명 | 손 상 현 황 | 손 상 규 모 | | | | | | 비고 |
|---|---|---|---|---|---|---|---|---|---|---|
| 1 | 구 | 교량받침 | 받침물탈 균열 | 0.1 | 0.2 | | 6 | m | 1.20 | |
| 2 | 구 | 교량받침 | 받침물탈 균열 | 0.1 | 0.2 | | 3 | m | 0.60 | |

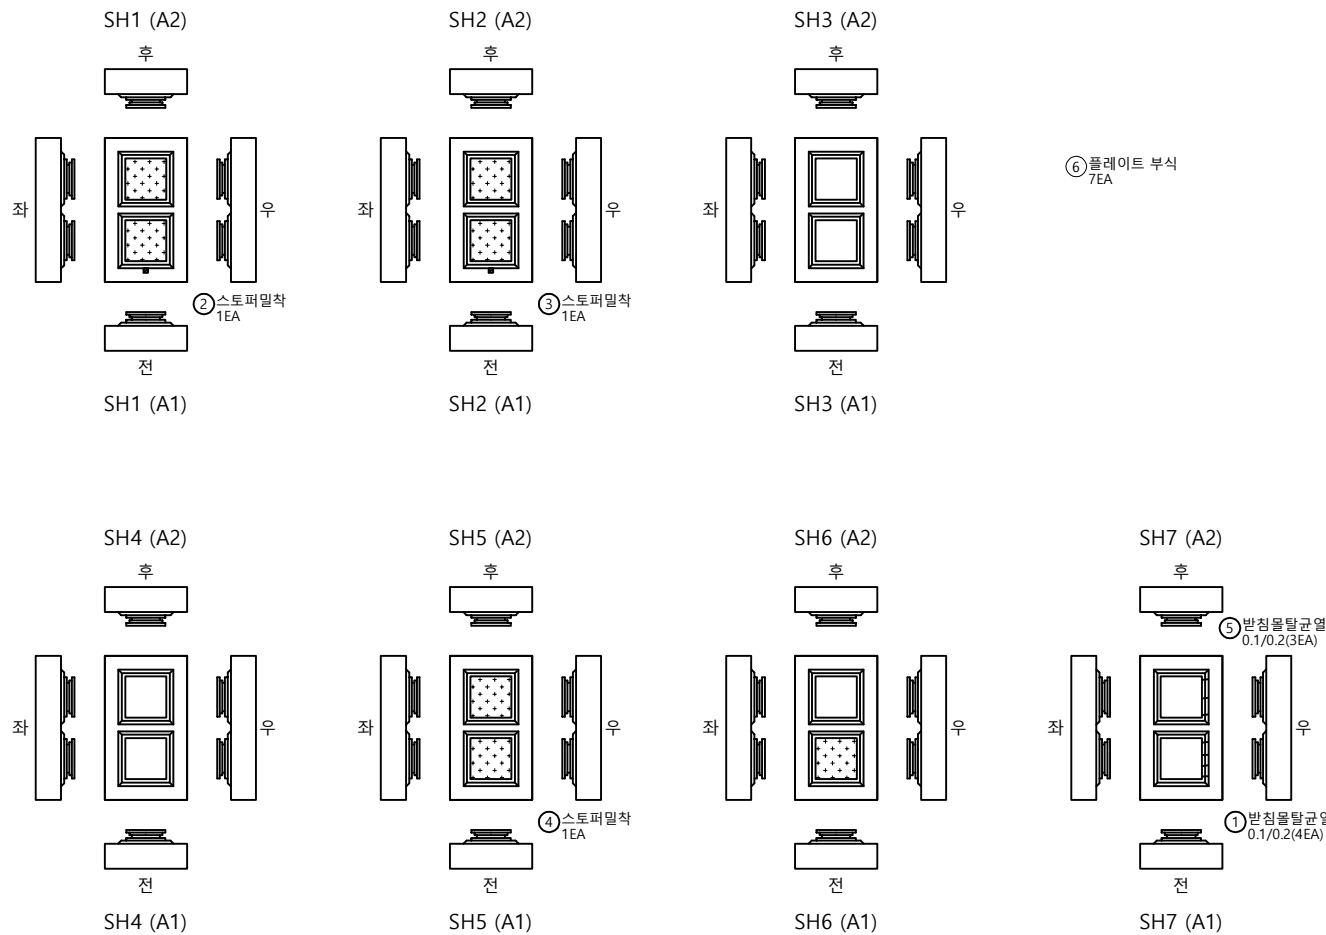
| 받침장치 | | | | | | | | | | |
|---|---|---|---|---|---|---|---|---|---|---|
| P2 | | | | | | | | | | |

| 받침장치 | | | | | | | | | | |
|---|---|---|---|---|---|---|---|---|---|---|
| 1 | 구 | 교량받침 | 받침물탈 균열 | 0.1 | 0.2 | | 4 | m | 0.80 | |
| 5 | 구 | 교량받침 | 받침물탈 균열 | 0.1 | 0.2 | | 3 | m | 0.60 | |
| 6 | 신 | 교량받침 | 플레이트 부식 | | | | 7 | EA | 7.00 | |

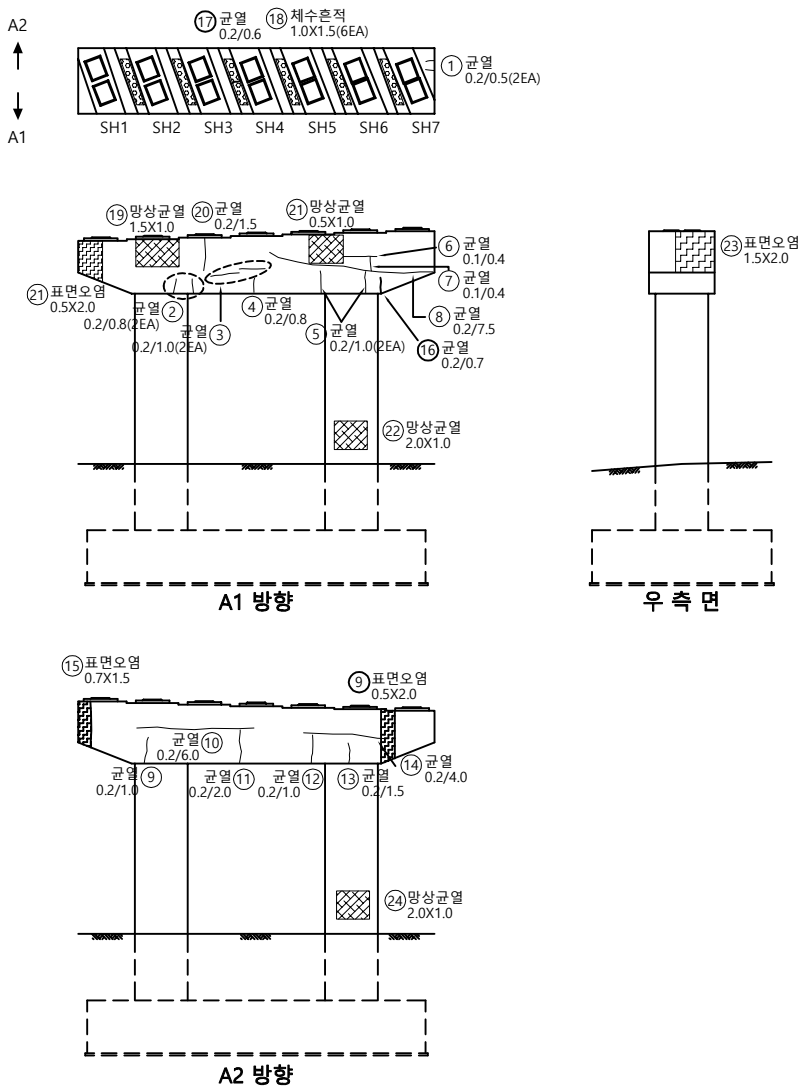
| 교각 | | | | | | | | | | |
|---|---|---|---|---|---|---|---|---|---|---|
| P3 | | | | | | | | | | |

| 교각 | | | | | | | | | | |
|---|---|---|---|---|---|---|---|---|---|---|
| 1 | 구 | 교각 | 균열 | 0.2 | 0.5 | | 2 | m | 1.00 | |
| 2 | 구 | 교각 | 균열 | 0.2 | 0.8 | | 2 | m | 1.60 | |
| 3 | 구 | 교각 | 균열 | 0.2 | 1.0 | | 2 | m | 2.00 | |
| 4 | 구 | 교각 | 균열 | 0.2 | 0.8 | | 1 | m | 0.80 | |
| 5 | 구 | 교각 | 균열 | 0.2 | 1.0 | | 2 | m | 2.00 | |
| 6 | 구 | 교각 | 균열 | 0.1 | 0.4 | | 1 | m | 0.40 | |
| 7 | 구 | 교각 | 균열 | 0.1 | 0.4 | | 1 | m | 0.40 | |
| 8 | 구 | 교각 | 균열 | 0.2 | 7.5 | | 1 | m | 7.50 | |
| 10 | 구 | 교각 | 균열 | 0.2 | 6.0 | | 1 | m | 6.00 | |
| 11 | 구 | 교각 | 균열 | 0.2 | 2.0 | | 1 | m | 2.00 | |
| 12 | 구 | 교각 | 균열 | 0.2 | 1.0 | | 1 | m | 1.00 | |
| 13 | 구 | 교각 | 균열 | 0.2 | 1.5 | | 1 | m | 1.50 | |
| 14 | 구 | 교각 | 균열 | 0.2 | 4.0 | | 1 | m | 4.00 | |
| 16 | 구 | 교각 | 균열 | 0.2 | 0.7 | | 1 | m | 0.70 | |
| 17 | 구 | 교각 | 균열 | 0.2 | 0.6 | | 1 | m | 0.60 | |
| 19 | 신 | 교각 | 망상균열 | 0.2 | 1.5 | 1.0 | 1 | ㎡ | 1.50 | |
| 20 | 신 | 교각 | 균열 | 0.2 | 1.5 | | 1 | m | 1.50 | |
| 21 | 신 | 교각 | 망상균열 | 0.2 | 0.5 | 1.0 | 1 | ㎡ | 0.50 | |
| 22 | 신 | 교각 | 망상균열 | 0.2 | 2.0 | 1.0 | 1 | ㎡ | 2.00 | |
| 24 | 신 | 교각 | 망상균열 | 0.2 | 2.0 | 1.0 | 1 | ㎡ | 2.00 | |

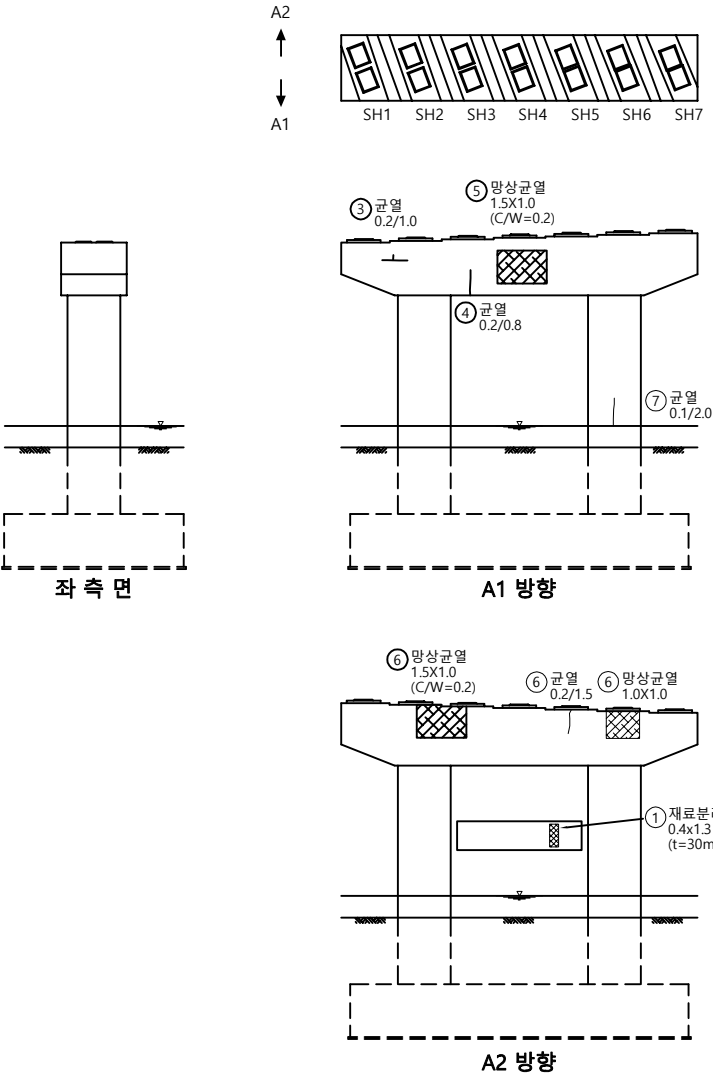
| 교각 | | | | | | | | | |
|---|---|---|---|---|---|---|---|---|---|
| P4 | | | | | | | | | |

| 교각 | | | | | | | | | |
|---|---|---|---|---|---|---|---|---|---|
| 2 | 구 | 교각 | 균열 | 0.2 | 3.0 | | 1 | m | 3.00 |
| 3 | 구 | 교각 | 균열 | 0.2 | 1.0 | | 1 | m | 1.00 |
| 4 | 구 | 교각 | 균열 | 0.2 | 0.8 | | 1 | m | 0.80 |
| 5 | 구 | 교각 | 망상균열 | 0.2 | 1.5 | 1.0 | 1 | m | 1.50 |
| 6 | 구 | 교각 | 망상균열 | 0.2 | 1.5 | 1.0 | 1 | m | 1.50 |
| 7 | 구 | 교각 | 균열 | 0.1 | 2.0 | | 1 | m | 2.00 |
| 8 | 신 | 교각 | 균열 | 0.2 | 1.5 | | 1 | m | 1.50 |
| 9 | 신 | 교각 | 망상균열 | 0.2 | 1.0 | 1.0 | 1 | m | 1.00 |

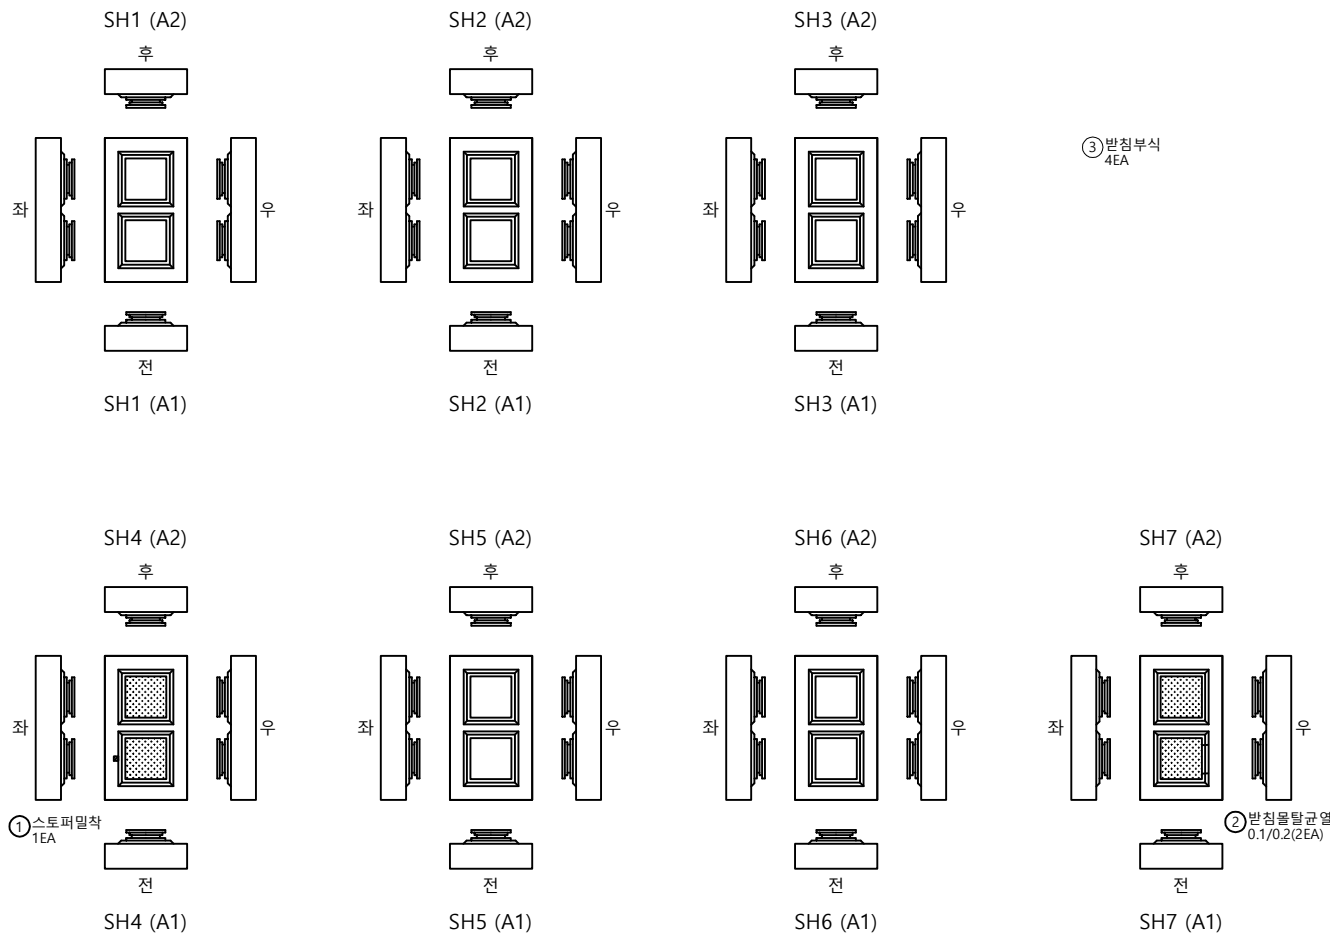
③ 받침부식 4EA

| 번호 | 선/구 | 부재명 | 손 상 현 황 | 손 상 규 모 | | | | | | 비고 |
|---|---|---|---|---|---|---|---|---|---|---|
| 2 | 구 | 교량받침 | 받침물탈 균열 | 0.1 | 0.2 | | 2 | m | 0.40 | |
| 3 | 구 | 교량받침 | 플레이트 부식 | | | | 4 | EA | 4.00 | |

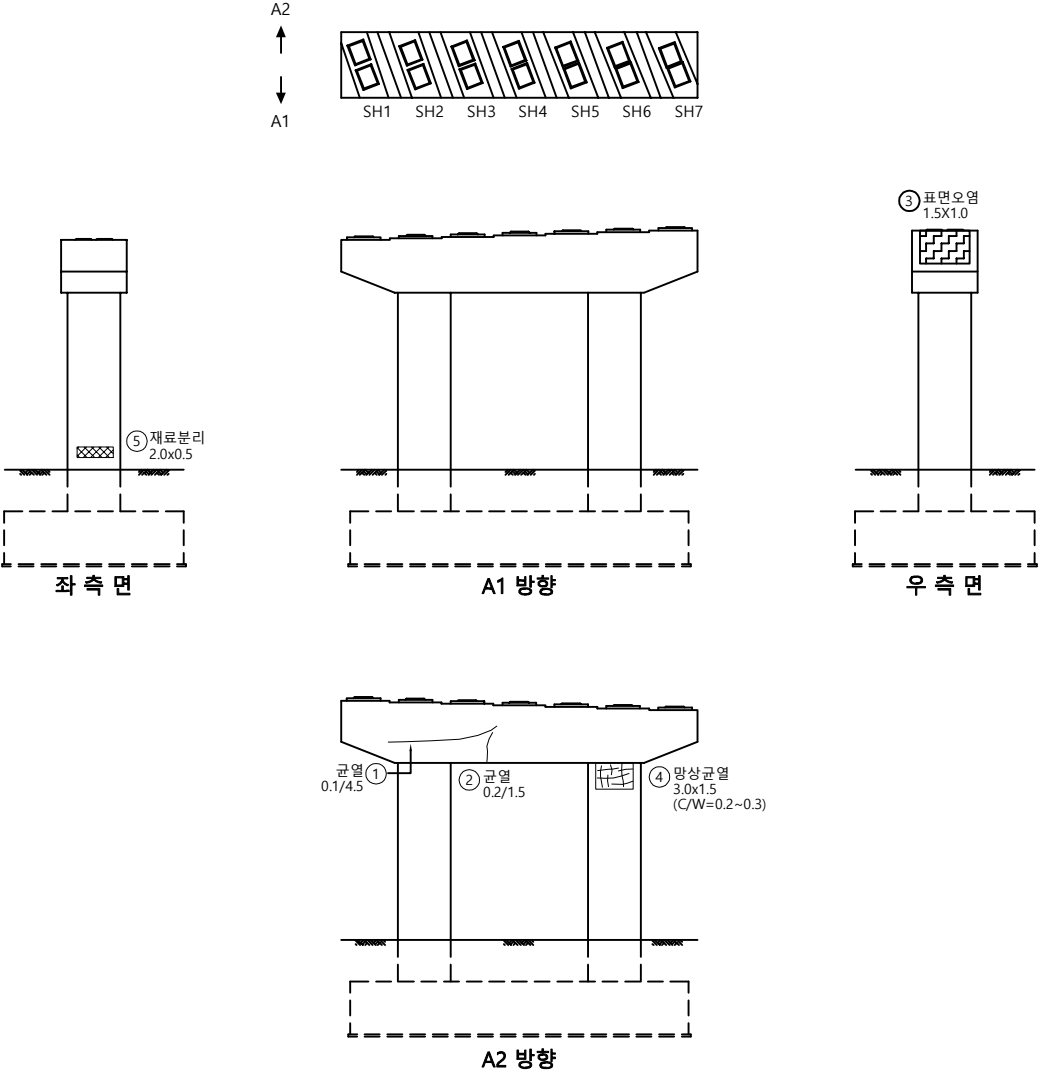
| 교각 | | | | | | | | | | |
|---|---|---|---|---|---|---|---|---|---|---|
| P5 | | | | | | | | | | |

| 교각 | | | | | | | | | | |
|---|---|---|---|---|---|---|---|---|---|---|
| 1 | 구 | 교각 | 균열 | 0.1 | 4.5 | | 1 | m | 4.50 | |
| 2 | 구 | 교각 | 균열 | 0.2 | 1.5 | | 1 | m | 1.50 | |
| 4 | 구 | 교각 | 광성균열 | 0.2 | 3.0 | 1.5 | 1 | m <sup>2</sup> | 4.50 | |

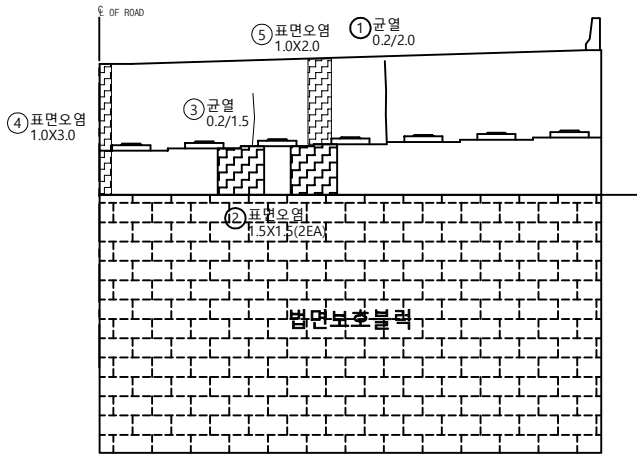
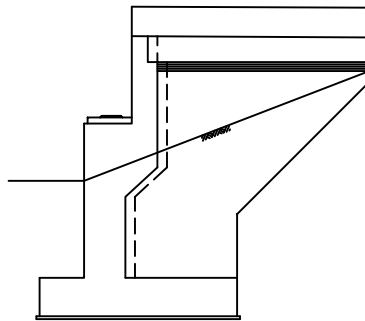
| 교대 | | | | | | | | | | |
|---|---|---|---|---|---|---|---|---|---|---|
| 1 | 구 | 교대 | 균열 | 0.2 | 2.0 | | 1 | m | 2.00 | |
| 3 | 구 | 교대 | 균열 | 0.2 | 1.5 | | 1 | m | 1.50 | |

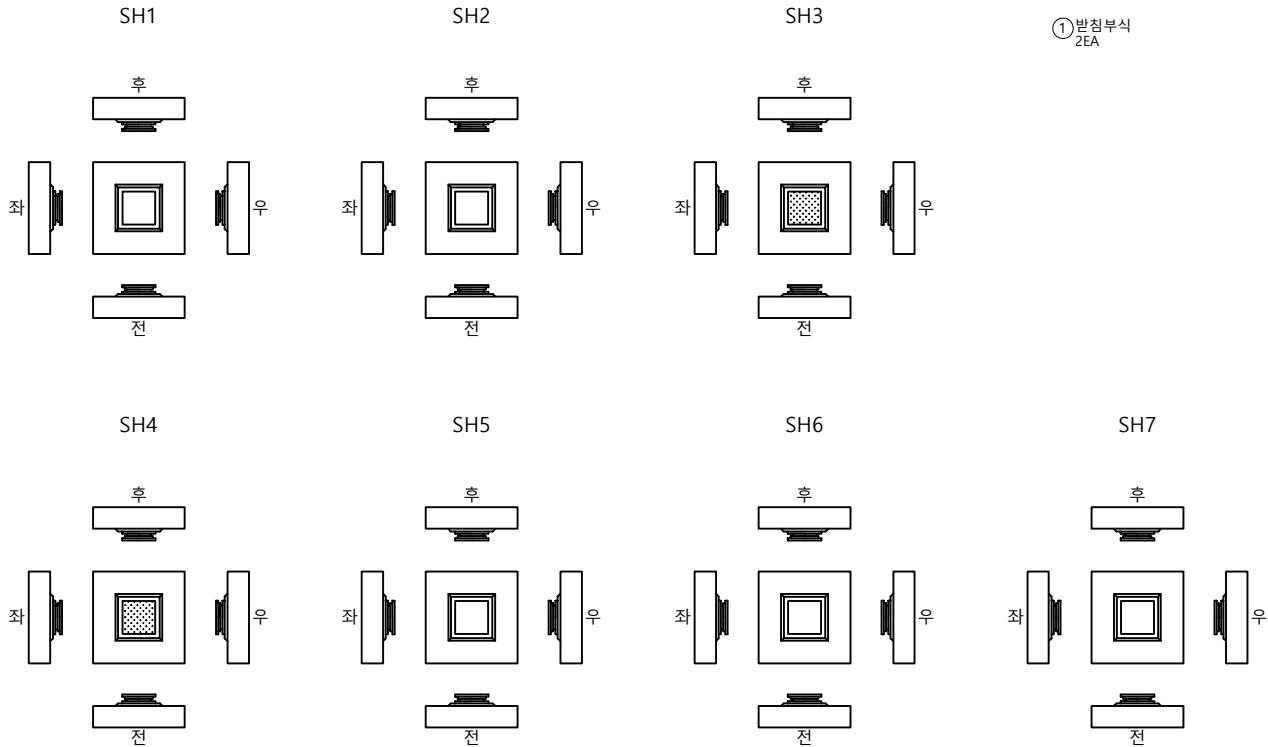
| 받침장치 | | | | | | | | | | |
|---|---|---|---|---|---|---|---|---|---|---|
| 1 | 선 | 교량받침 | 플레이트 부식 | | | | 2 | EA | 2.00 | |
