# 1. 교 면 포 장

삼정천교(부산) 교면포장 S1

| 용역명 | | 2024년 부산울산선 구조물 정밀안전진단 및 성능평가 용역 | | | |

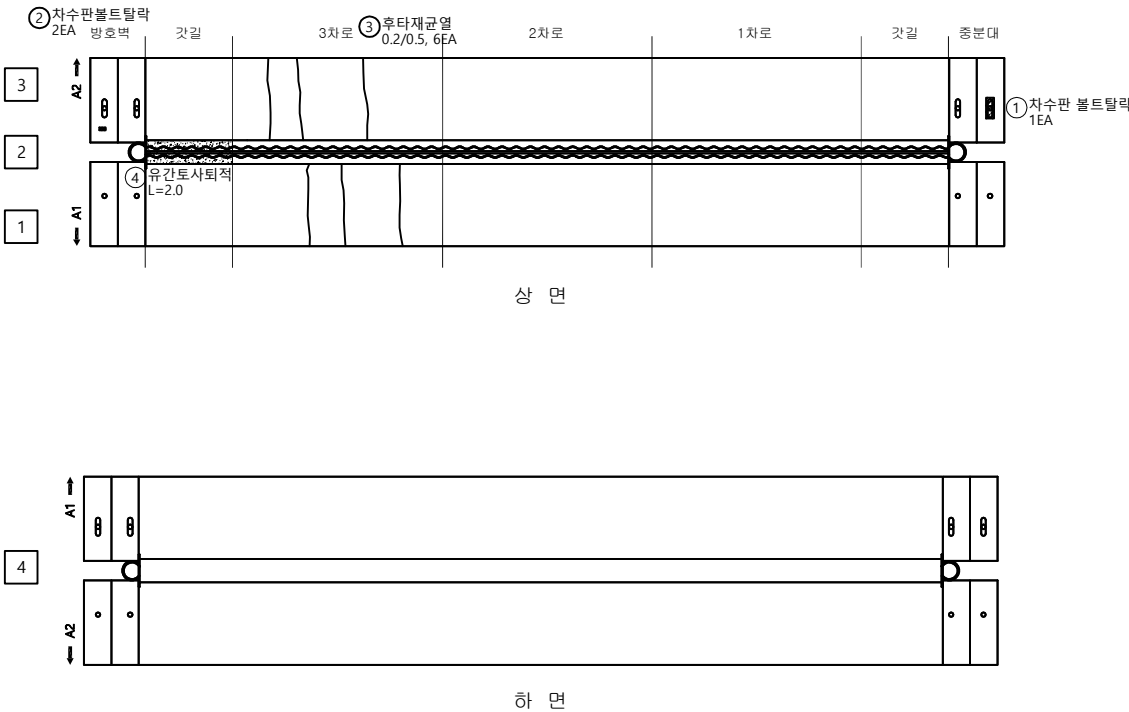
P6

| 번호 | 선/구 | 부재명 | 손 상 현 황 | 손 상 규 모 | | | | | 비고 |
|---|---|---|---|---|---|---|---|---|---|
| 3 | 구 | 신축이음 | 후타재 균열 | 0.2 | 0.5 | | 6 | m | 3.00 |

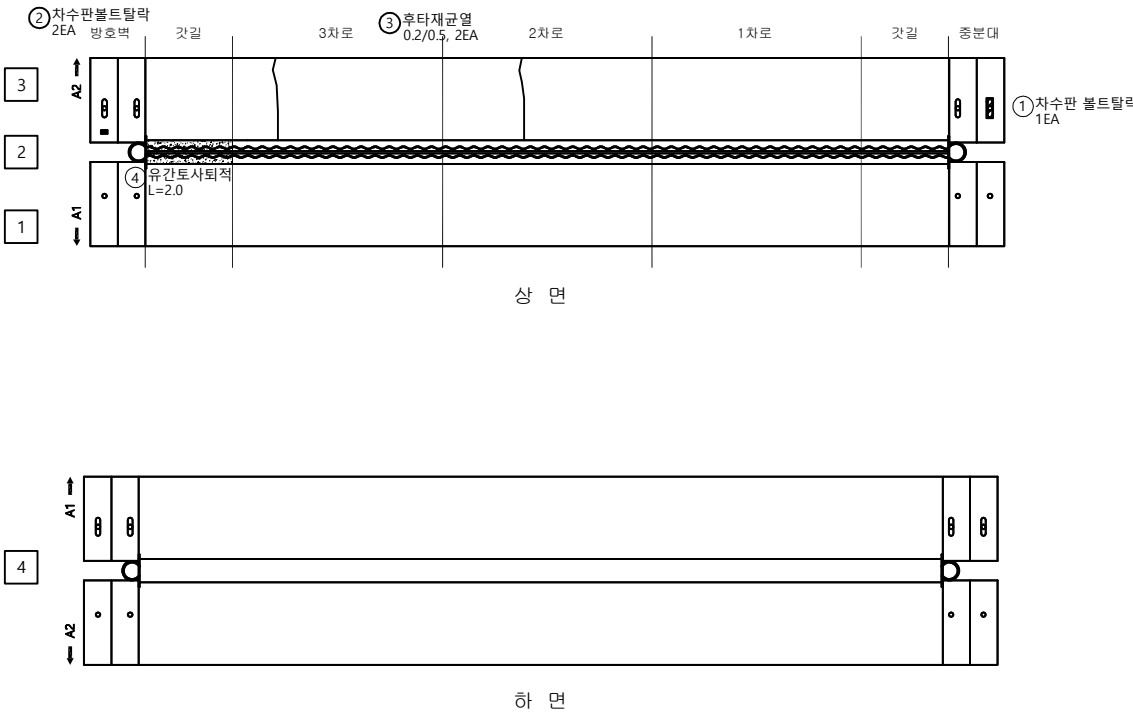
A2

| 번호 | 선/구 | 부재명 | 손 상 현 황 | 손 상 규 모 | | | | | 비고 |
|---|---|---|---|---|---|---|---|---|---|
| 3 | 구 | 신축이음 | 후타재 균열 | 0.2 | 0.5 | | 2 | m | 1.00 |

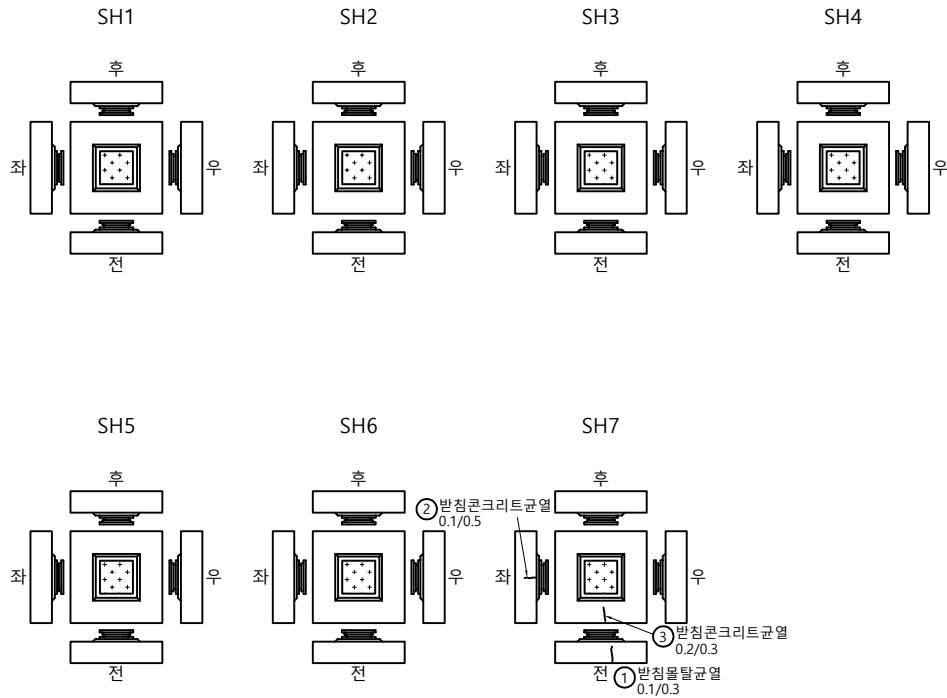
삼정천교(부산) 받침장치 A1

④플레이트부식  
7EA

| 받침장치 | | | | | | | | | |
|---|---|---|---|---|---|---|---|---|---|
| 4 | 구 | 교량받침 | 플레이트 부식 | | | | 7 | EA | 7.00 |

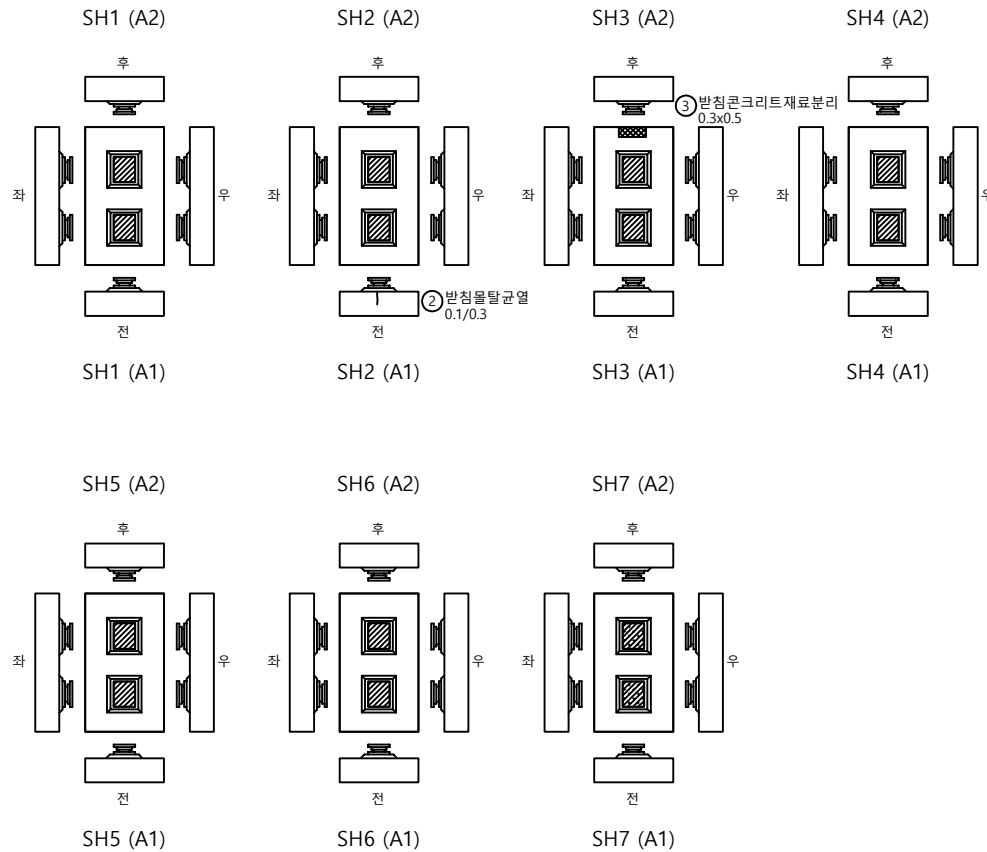
① 고무재 밀림  
14EA

④ 플레이트부식  
2EA

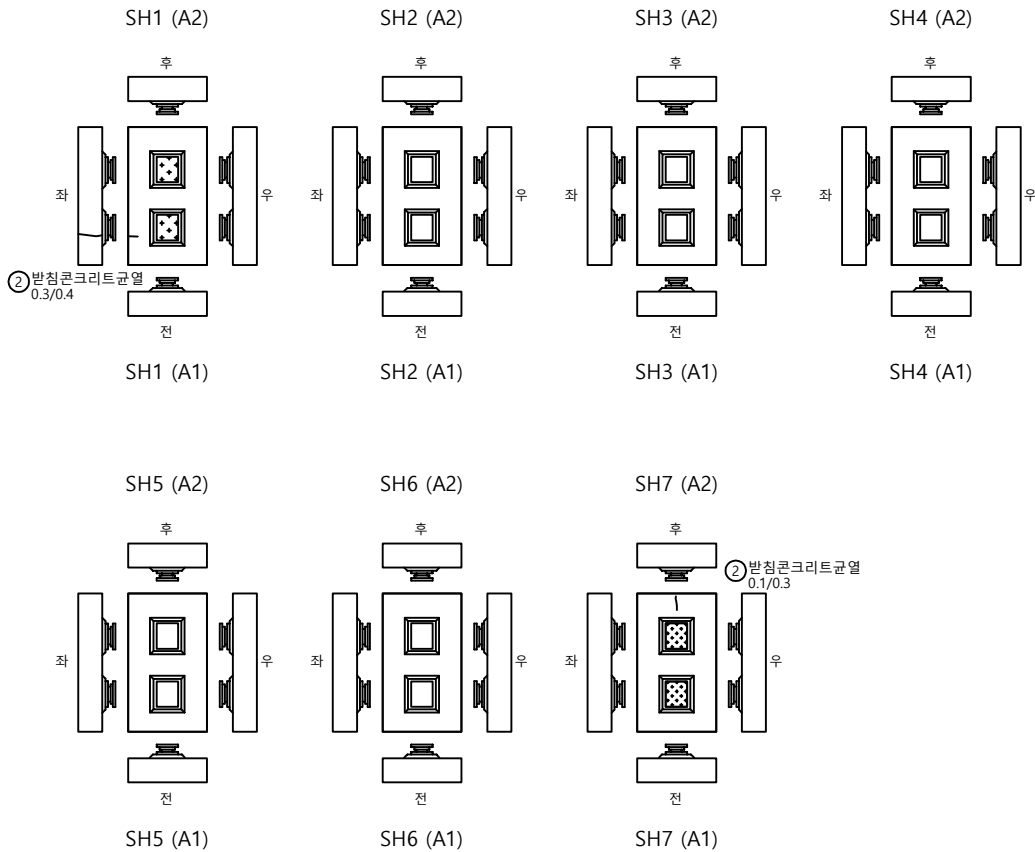
삼정천교(부산) 받침장치 P6

① 플레이트부식  
4EA
