# 1. 교 면 포 장

문수IC1교 교면포장 S1

2024년 부산울산선 구조물 정밀안전진단 및 성능평가 용역

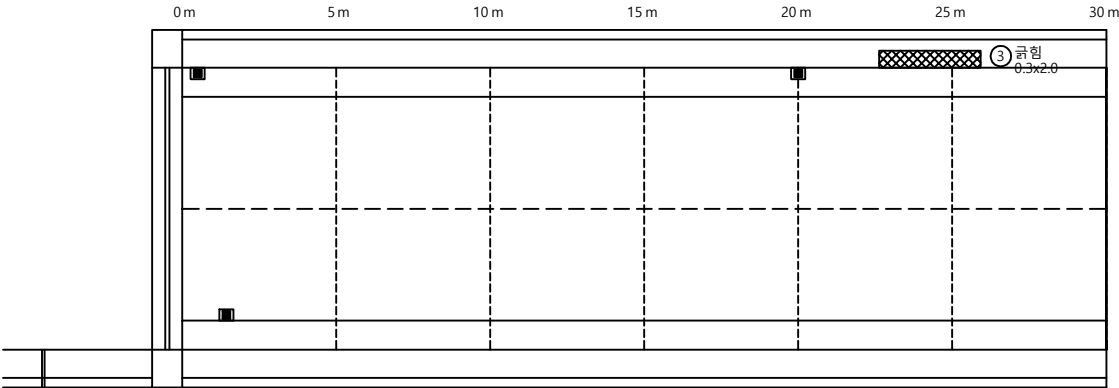
- ① 이격  
B=20mm
- ② 단차  
T=15mm

| 번호 | 신/구 | 부재명 | 손 상 현 황 | 손 상 규 모 | | | | | | 비고 |
|---|---|---|---|---|---|---|---|---|---|---|
| 1 | 구 | 방호벽 | 이격 | 20.0 | 1.0 | | 1 | m | 1.00 | |
| 2 | 구 | 방호벽 | 단차 | 15.0 | 1.0 | | 1 | m | 1.00 | |
| 3 | 신 | 방호벽 | 금형 | | 0.3 | 2.0 | 1 | ㎡ | 0.60 | |

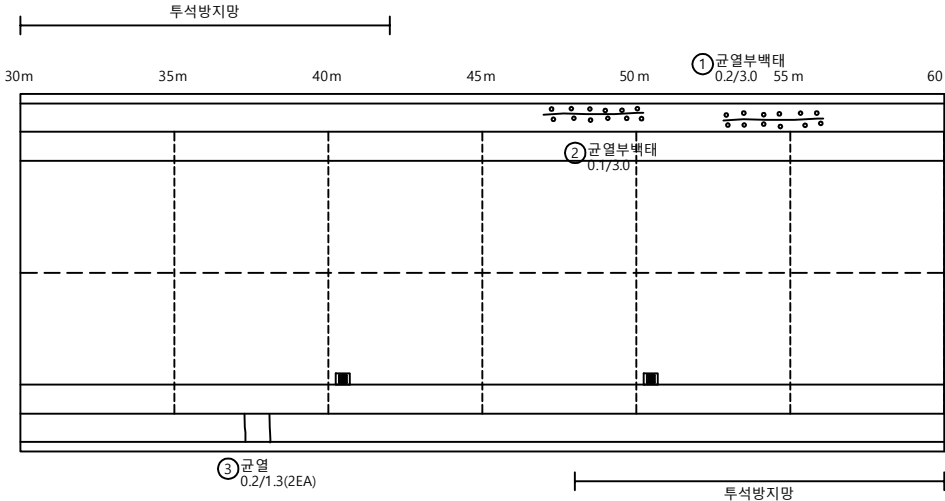
| 교면포장 | | | | | | | | | |
|---|---|---|---|---|---|---|---|---|---|
| S2 | | | | | | | | | |

| 교면포장 | | | | | | | | | |
|---|---|---|---|---|---|---|---|---|---|
| 1 | 구 | 방호벽 | 균열(0.3mm미만) | 0.2 | 3.0 | | 1 | m | 3.00 |
| 2 | 구 | 방호벽 | 균열(0.3mm미만) | 0.1 | 3.0 | | 1 | m | 3.00 |
| 3 | 구 | 방호벽 | 균열(0.3mm미만) | 0.2 | 1.3 | | 2 | m | 2.60 |

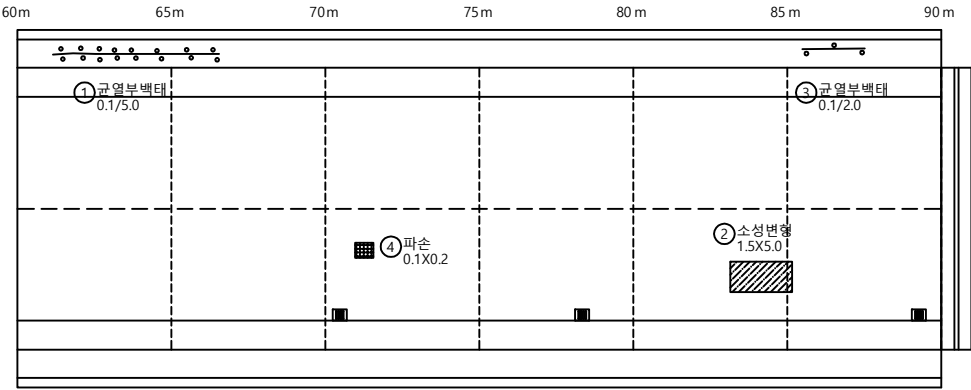
문수IC1교 교면포장 S3

| 교면포장 | | | | | | | | | |
|---|---|---|---|---|---|---|---|---|---|
| 1 | 구 | 방호벽 | 균열(0.3mm이하) | 0.1 | 5.0 | | 1 | m | 5.00 |
| 2 | 구 | 방호벽 | 포장불량 | | 1.5 | 3.0 | 1 | m <sup>2</sup> | 4.50 |
| 3 | 구 | 교면포장 | 균열(0.3mm이하) | 0.1 | 2.0 | | 1 | m | 2.00 |
| 4 | 구 | 교면포장 | 파손 | | 0.1 | 0.2 | 1 | m <sup>2</sup> | 0.02 |

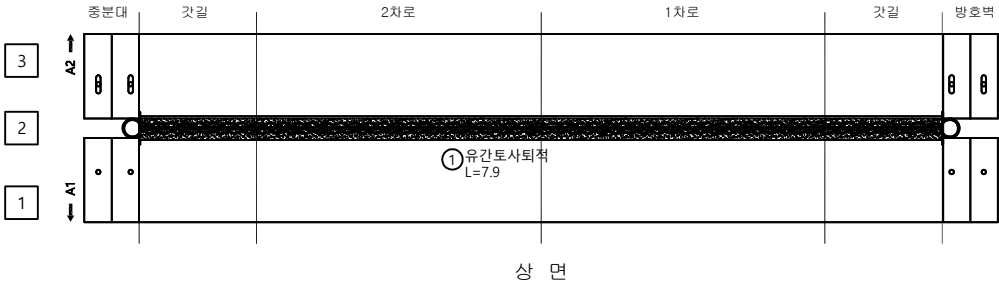
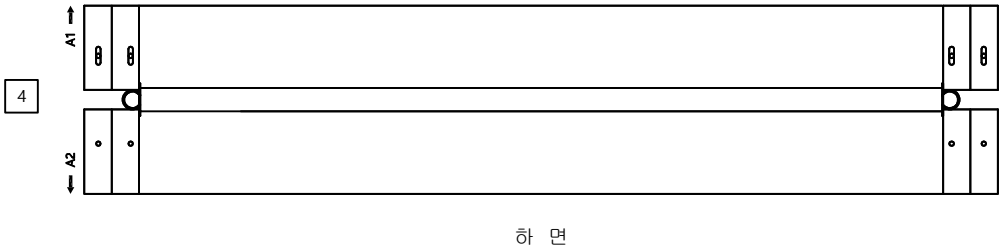
| 신축이음 | | | | | | | | | | |
|---|---|---|---|---|---|---|---|---|---|---|
| A1 | | | | | | | | | | |

| 신축이음 | | | | | | | | | | |
|---|---|---|---|---|---|---|---|---|---|---|
| 1 | 구 | 신축이음 | 토사맞아물질퇴적 | | 7.9 | | 1 | m | 7.90 | |

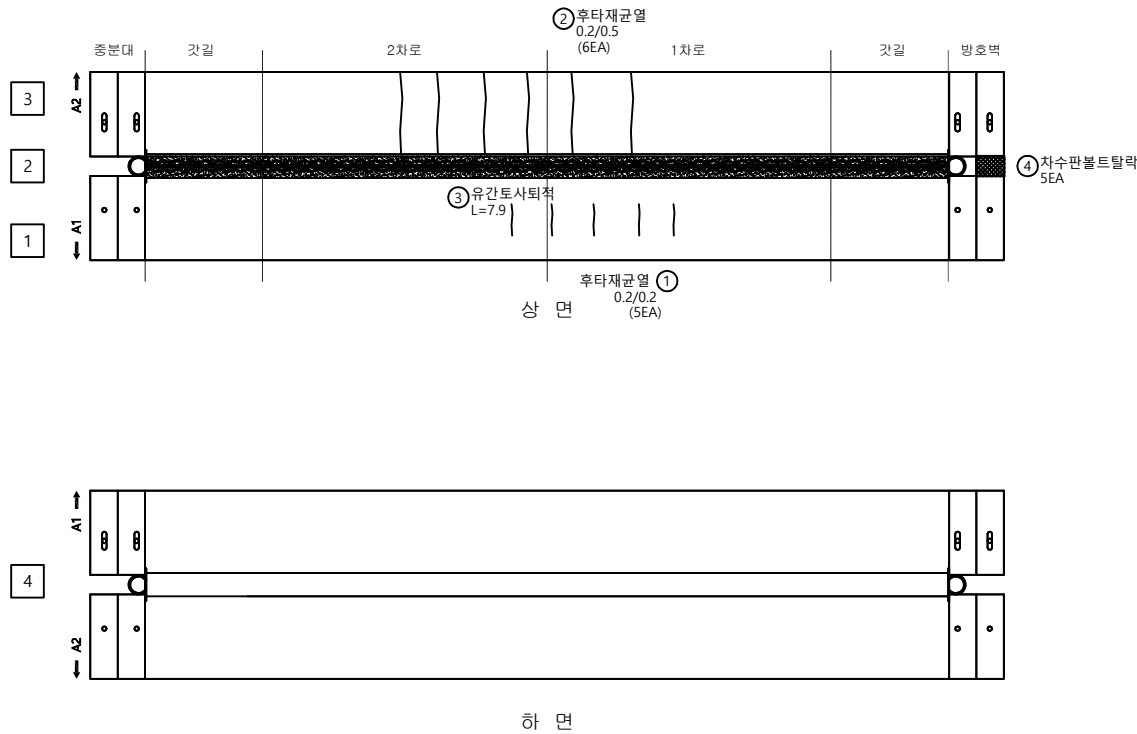
문수IC1교 신축이음 A2

| 신축이음 | | | | | | | | | | |
|---|---|---|---|---|---|---|---|---|---|---|
| 1 | 구 | 신축이음 | 균열 | 0.2 | 0.2 | | 5 | m | 1.00 | |
| 2 | 구 | 신축이음 | 균열 | 0.2 | 0.5 | | 6 | m | 3.00 | |
| 3 | 구 | 신축이음 | 토사및이물절취 | | 7.9 | | 1 | m | 7.90 | |
| 4 | 신 | 신축이음 | 연결볼트이완탈락 | | | | 5 | EA | 5.00 | |

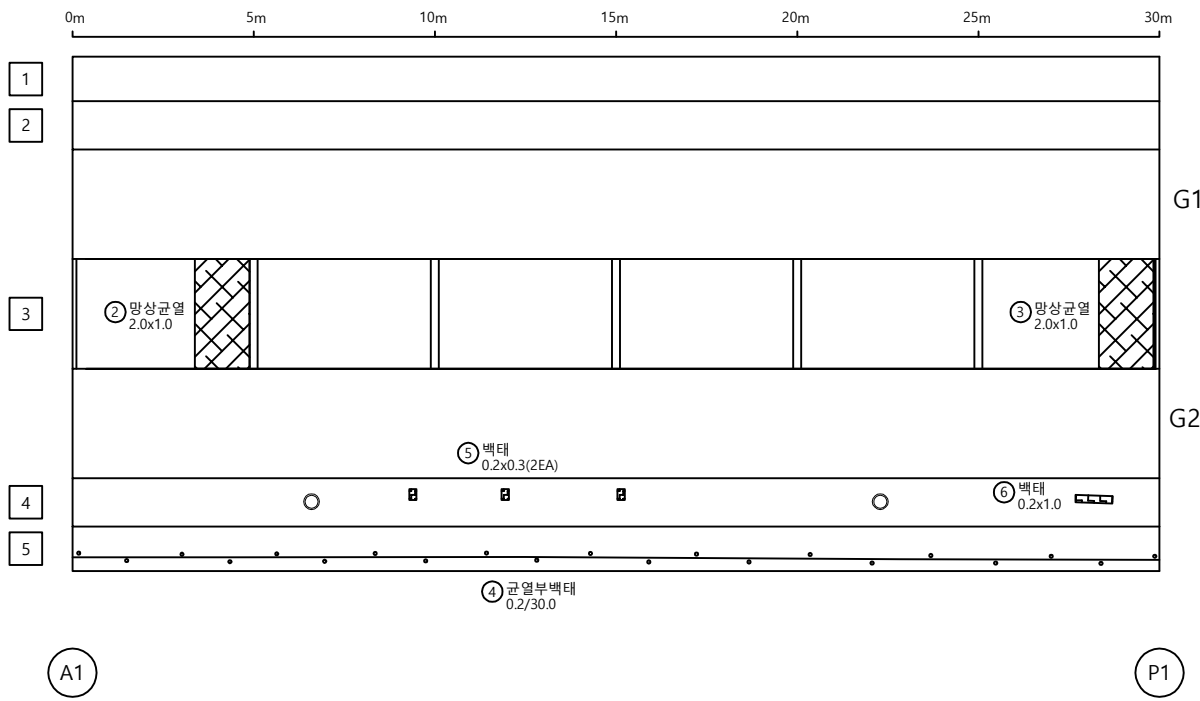
문수IC1교 바닥판하면 S1

| 바닥판 | | | | | | | | | | |
|---|---|---|---|---|---|---|---|---|---|---|
| 1 | 구 | 바닥판 | 망상균열 | 0.1 | 2.0 | 1.0 | 1 | m <sup>2</sup> | 2.00 | |
| 2 | 구 | 바닥판 | 망상균열 | 0.1 | 2.0 | 1.0 | 1 | m <sup>2</sup> | 2.00 | |
| 3 | 구 | 바닥판 | 균열(0.3mm이하) | 0.2 | 30.0 | | 1 | m | 30.00 | |
| 4 | 신 | 바닥판 | 백태 | | 0.2 | 0.3 | 2 | m <sup>2</sup> | 0.12 | |
| 5 | 신 | 바닥판 | 백태 | | 0.2 | 1.0 | 1 | m <sup>2</sup> | 0.20 | |

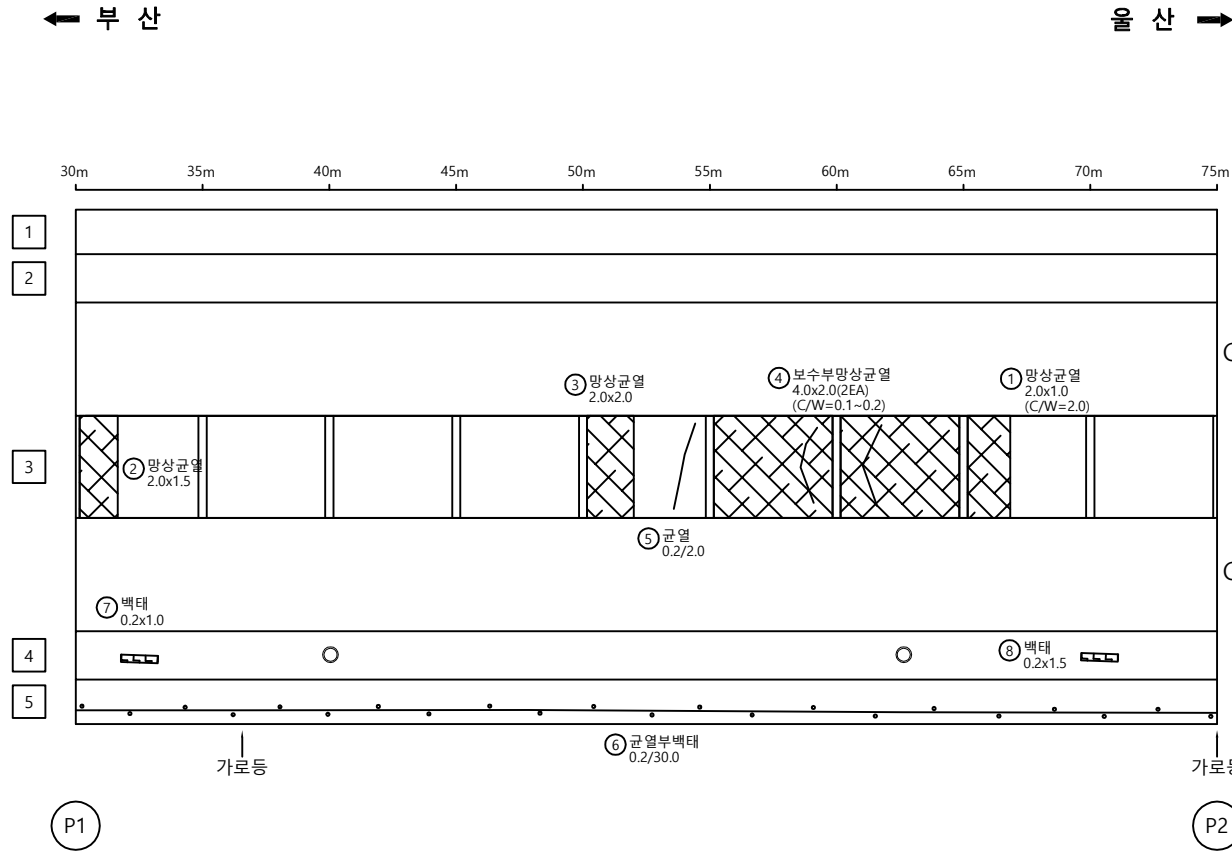
문수IC1교 바닥판하면 S2

| 바닥판 | | | | | | | | | | |
|---|---|---|---|---|---|---|---|---|---|---|
| 1 | 구 | 바닥판 | 망상균열 | 0.2 | 2.0 | 1.0 | 1 | m <sup>2</sup> | 2.00 | |
| 2 | 구 | 바닥판 | 망상균열 | 0.2 | 2.0 | 1.5 | 1 | m <sup>2</sup> | 3.00 | |
| 3 | 구 | 바닥판 | 망상균열 | 0.2 | 2.0 | 2.0 | 1 | m <sup>2</sup> | 4.00 | |
| 4 | 구 | 바닥판 | 망상균열 | 0.2 | 4.0 | 2.0 | 2 | m <sup>2</sup> | 16.00 | |
| 5 | 구 | 바닥판 | 균열(0.3mm미만) | 0.2 | 2.0 | | 1 | m | 2.00 | |
| 6 | 구 | 바닥판 | 균열(0.3mm미만) | 0.2 | 30.0 | | 1 | m | 30.00 | |
| 7 | 신 | 바닥판 | 백태 | | 0.2 | 1.0 | 1 | m <sup>2</sup> | 0.20 | |
| 8 | 신 | 바닥판 | 백태 | | 0.2 | 1.5 | 1 | m <sup>2</sup> | 0.30 | |

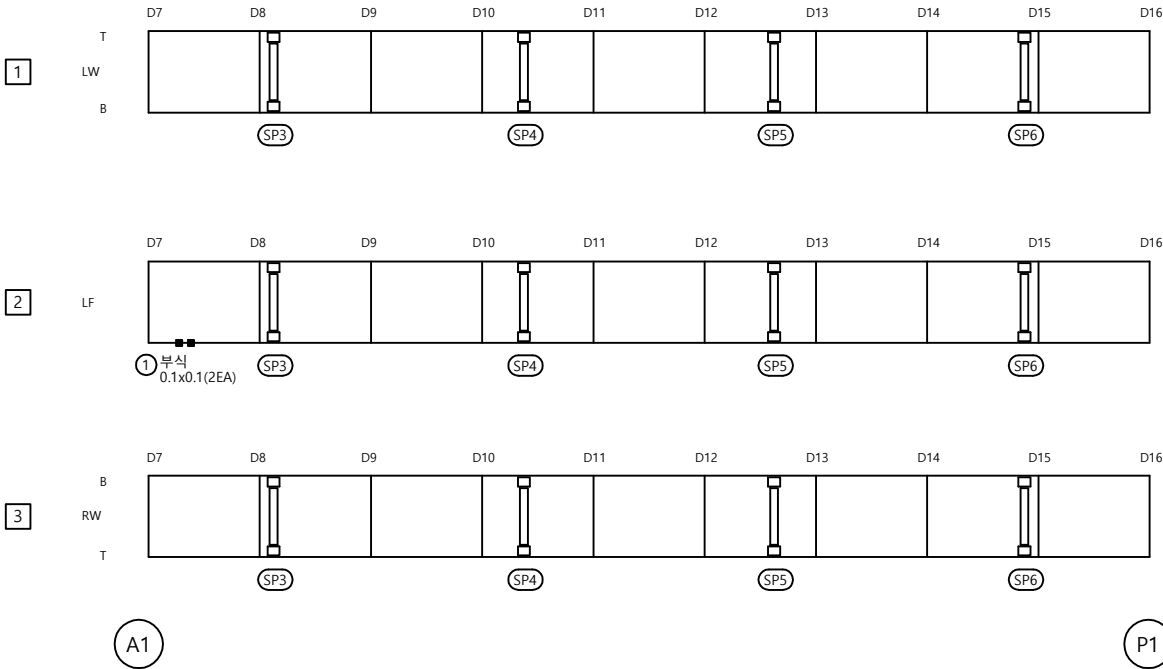
S1 - G2

| 번호 | 선/구 | 부재명 | 손 상 현 황 | 손 상 규 모 | | | | | | 비고 |
|---|---|---|---|---|---|---|---|---|---|---|
| 1 | 구 | 거터 | 부식 | | 0.1 | 0.1 | 2 | m <sup>2</sup> | 0.02 | |

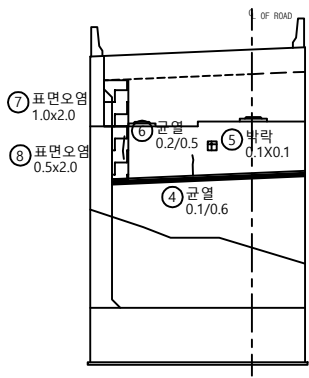
| 교대 | | | | | | | | | | |
|---|---|---|---|---|---|---|---|---|---|---|
| 1 | 구 | 교량받침 | 부식 | | | | 4 | EA | 4.00 | |
| 2 | 구 | 교량받침 | 부식 | | | | 2 | EA | 2.00 | |
| 3 | 구 | 교량받침 | 부식 | | | | 1 | EA | 1.00 | |
| 4 | 구 | 교대 | 균열(0.3mm미만) | 0.1 | 0.6 | | 1 | m | 0.60 | |
| 6 | 신 | 교대 | 균열(0.3mm미만) | 0.2 | 0.5 | | 1 | m | 0.50 | |

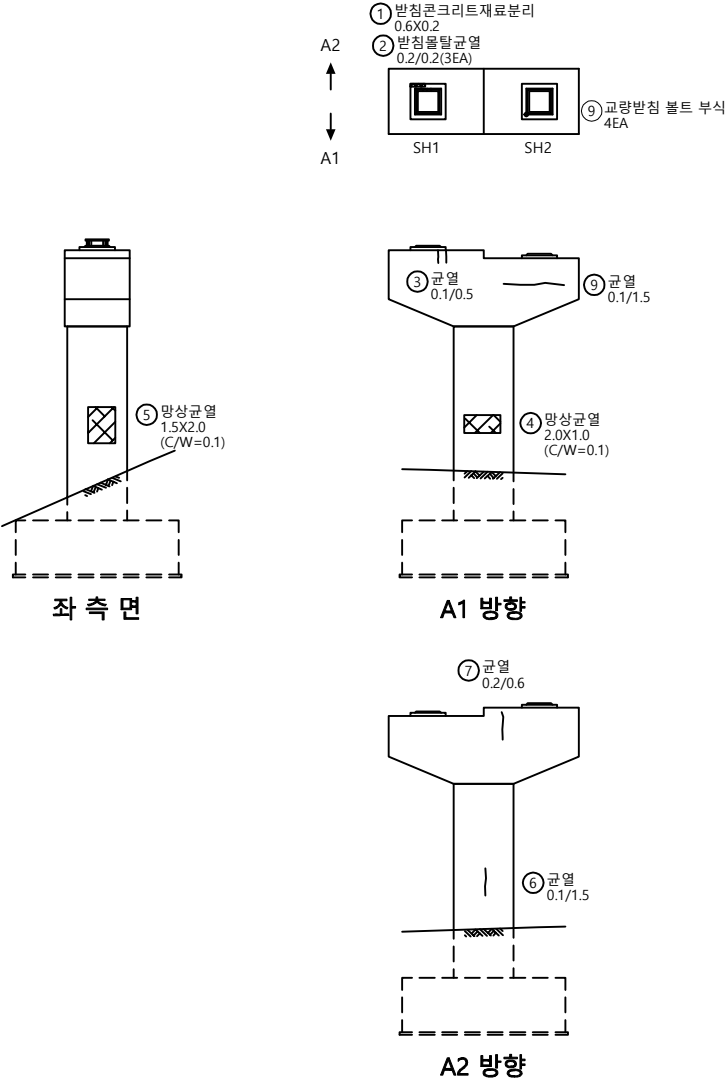
P1

| 번호 | 선/구 | 부재명 | 손 상 현 황 | 손 상 규 모 | | | | | | 비고 |
|---|---|---|---|---|---|---|---|---|---|---|
| 2 | 구 | 교량받침 | 균열(0.3mm미만) | 0.2 | 0.2 | | 3 | m | 0.60 | |
| 3 | 구 | 교각 | 균열(0.3mm미만) | 0.1 | 0.5 | | 1 | m | 0.50 | |
| 4 | 구 | 교각 | 망상균열 | 0.1 | 2.0 | 1.0 | 1 | m <sup>2</sup> | 2.00 | |
| 5 | 구 | 교각 | 망상균열 | 0.1 | 1.5 | 2.0 | 1 | m <sup>2</sup> | 3.00 | |
| 6 | 구 | 교각 | 균열(0.3mm미만) | 0.1 | 1.5 | | 1 | m | 1.50 | |
| 7 | 구 | 교각 | 균열(0.3mm미만) | 0.2 | 0.6 | | 1 | m | 0.60 | |
| 8 | 신 | 교각 | 균열(0.3mm미만) | 0.1 | 1.5 | | 1 | m | 1.50 | |
| 9 | 구 | 교량받침 | 부식 | | | | 4 | EA | 4.00 | |

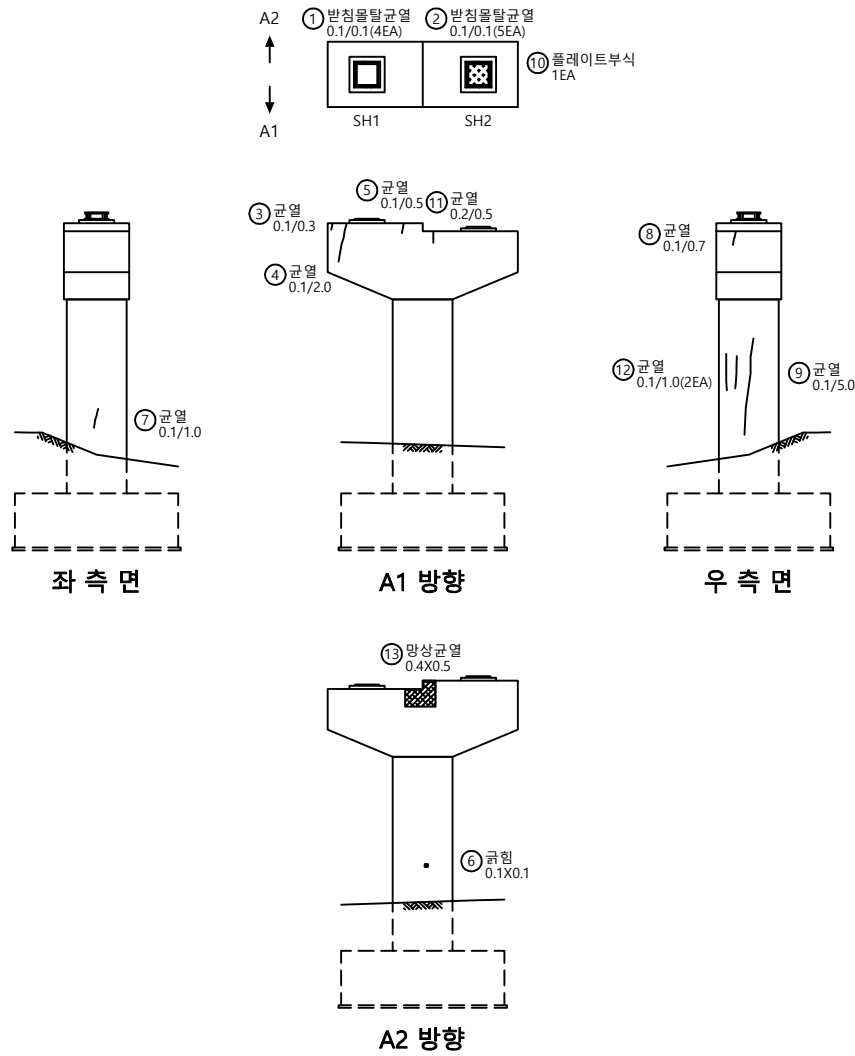
| 교각 | | | | | | | | |
|---|---|---|---|---|---|---|---|---|
| 1 | 구 | 교량받침 | 균열 | 0.1 | 0.1 | | 4 | m |
| 2 | 구 | 교량받침 | 균열 | 0.1 | 0.1 | | 5 | m |
| 3 | 구 | 교각 | 균열(0.3mm미만) | 0.1 | 0.3 | | 1 | m |
| 4 | 구 | 교각 | 균열(0.3mm미만) | 0.1 | 2.0 | | 1 | m |
| 5 | 구 | 교각 | 균열(0.3mm미만) | 0.1 | 0.5 | | 1 | m |
| 7 | 구 | 교각 | 균열(0.3mm미만) | 0.1 | 1.0 | | 1 | m |
| 8 | 구 | 교각 | 균열(0.3mm미만) | 0.1 | 0.7 | | 1 | m |
| 9 | 구 | 교각 | 균열(0.3mm미만) | 0.1 | 5 | | 1 | m |
| 10 | 구 | 교량받침 | 부식 | | | | 1 | EA |
| 11 | 구 | 교각 | 균열(0.3mm미만) | 0.2 | 0.5 | | 1 | m |
| 12 | 구 | 교각 | 균열(0.3mm미만) | 0.1 | 1 | | 2 | m |
| 13 | 구 | 교각 | 망상균열 | | 0.4 | 0.5 | 1 | m <sup>2</sup> |

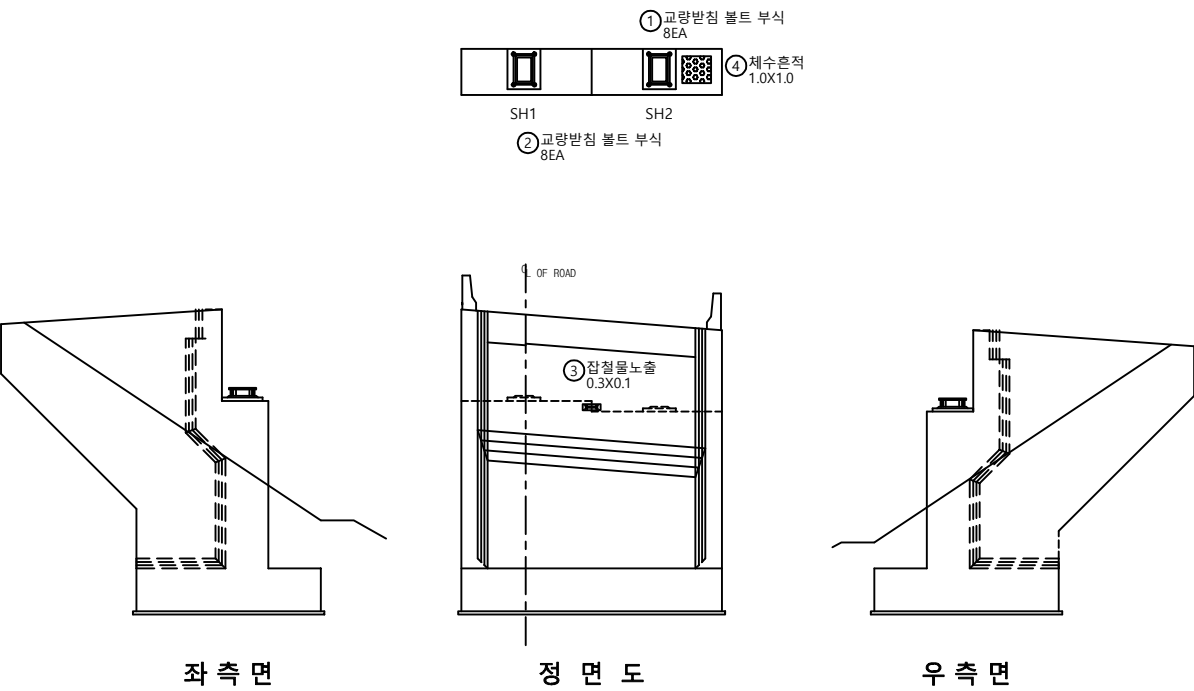
| 교대<br>A2 | | | | | | | | | |

| 교대<br>A2 | | | | | | | | | |
|---|---|---|---|---|---|---|---|---|---|
| 1 | 구 | 교좌면 | 균열(0.3mm이하) | 0.2 | 2.0 | | 3 | m | 6.00 |
| 2 | 구 | 교좌면 | 균열(0.3mm이하) | 0.2 | 1.0 | | 4 | m | 4.00 |
| 3 | 구 | 교좌면 | 균열(0.3mm이하) | 0.2 | 1.0 | | 2 | m | 2.00 |
| 4 | 구 | 교평전면 | 균열(0.3mm이상) | 0.3 | 10.0 | | 1 | m | 10.00 |
| 5 | 구 | 교평전면 | 균열(0.3mm이하) | 0.2 | 1.0 | | 2 | m | 2.00 |
