두현교(부산) 교면포장 S1

| 용역명 | | 2024년 부산울산선 구조물 정밀안전진단 및 성능평가 용역 | | | |

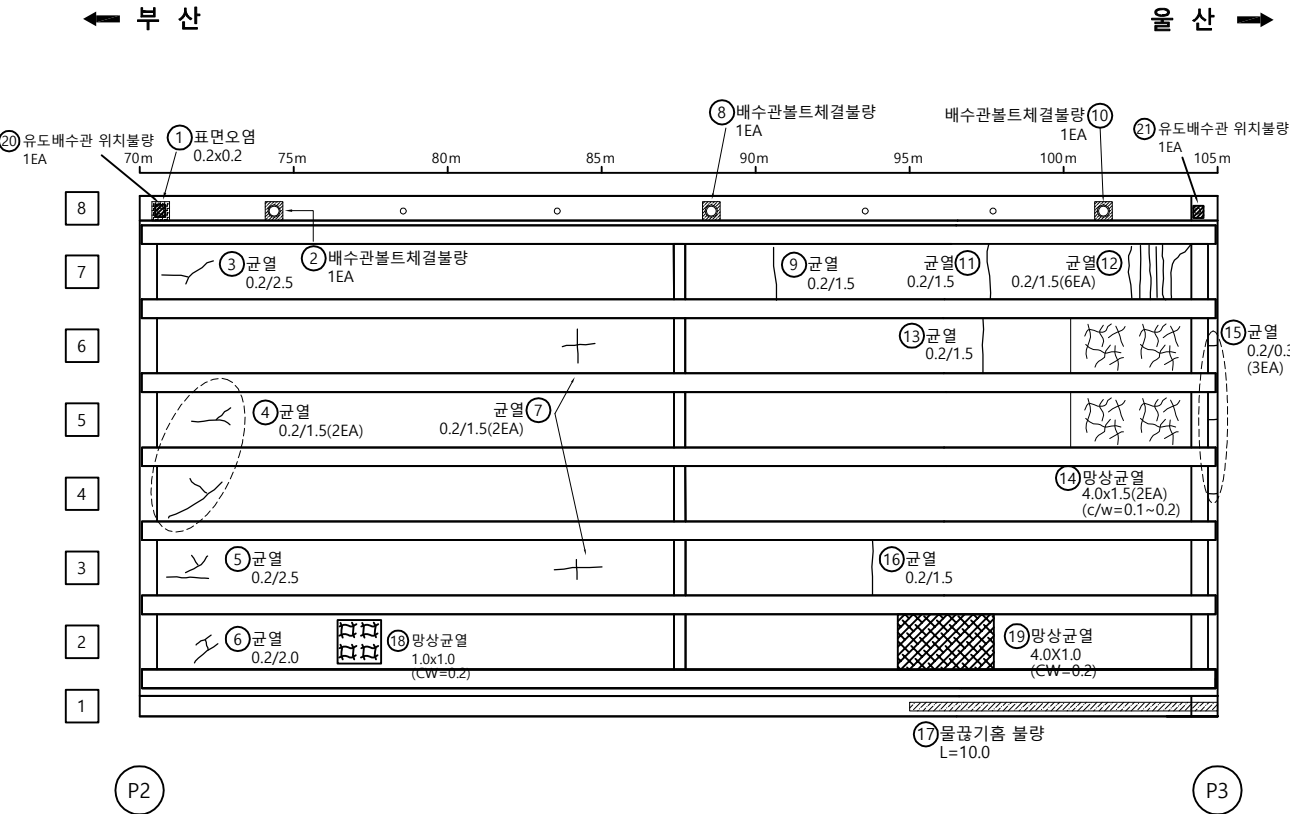
두현교(부산) 바닥판하면 S3

| 바닥판 | | | | | | | | | |
|---|---|---|---|---|---|---|---|---|---|
| 3 | 구 | 바닥판 | 균열 | 0.2 | 2.5 | | 1 | m | 2.50 |
| 4 | 구 | 바닥판 | 균열 | 0.2 | 1.5 | | 2 | m | 3.00 |
| 5 | 구 | 바닥판 | 균열 | 0.2 | 2.5 | | 1 | m | 2.50 |
| 6 | 구 | 바닥판 | 균열 | 0.2 | 2.0 | | 1 | m | 2.00 |
| 7 | 구 | 바닥판 | 균열 | 0.2 | 1.5 | | 2 | m | 3.00 |
| 9 | 구 | 바닥판 | 균열 | 0.2 | 1.5 | | 1 | m | 1.50 |
| 11 | 구 | 바닥판 | 균열 | 0.2 | 1.5 | | 1 | m | 1.50 |
| 12 | 구 | 바닥판 | 균열 | 0.2 | 1.5 | | 6 | m | 9.00 |
| 13 | 구 | 바닥판 | 균열 | 0.2 | 1.5 | | 1 | m | 1.50 |
| 14 | 구 | 바닥판 | 망상균열 | 0.2 | 4.0 | 1.5 | 2 | ㎡ | 12.00 |
| 15 | 구 | 바닥판 | 균열 | 0.2 | 0.3 | | 3 | m | 0.90 |
| 16 | 구 | 바닥판 | 균열 | 0.2 | 1.5 | | 1 | m | 1.50 |
| 18 | 구 | 바닥판 | 망상균열 | 0.2 | 1.0 | 1.0 | 1 | ㎡ | 1.00 |
| 19 | 구 | 바닥판 | 망상균열 | 0.2 | 4.0 | 1.0 | 1 | ㎡ | 4.00 |

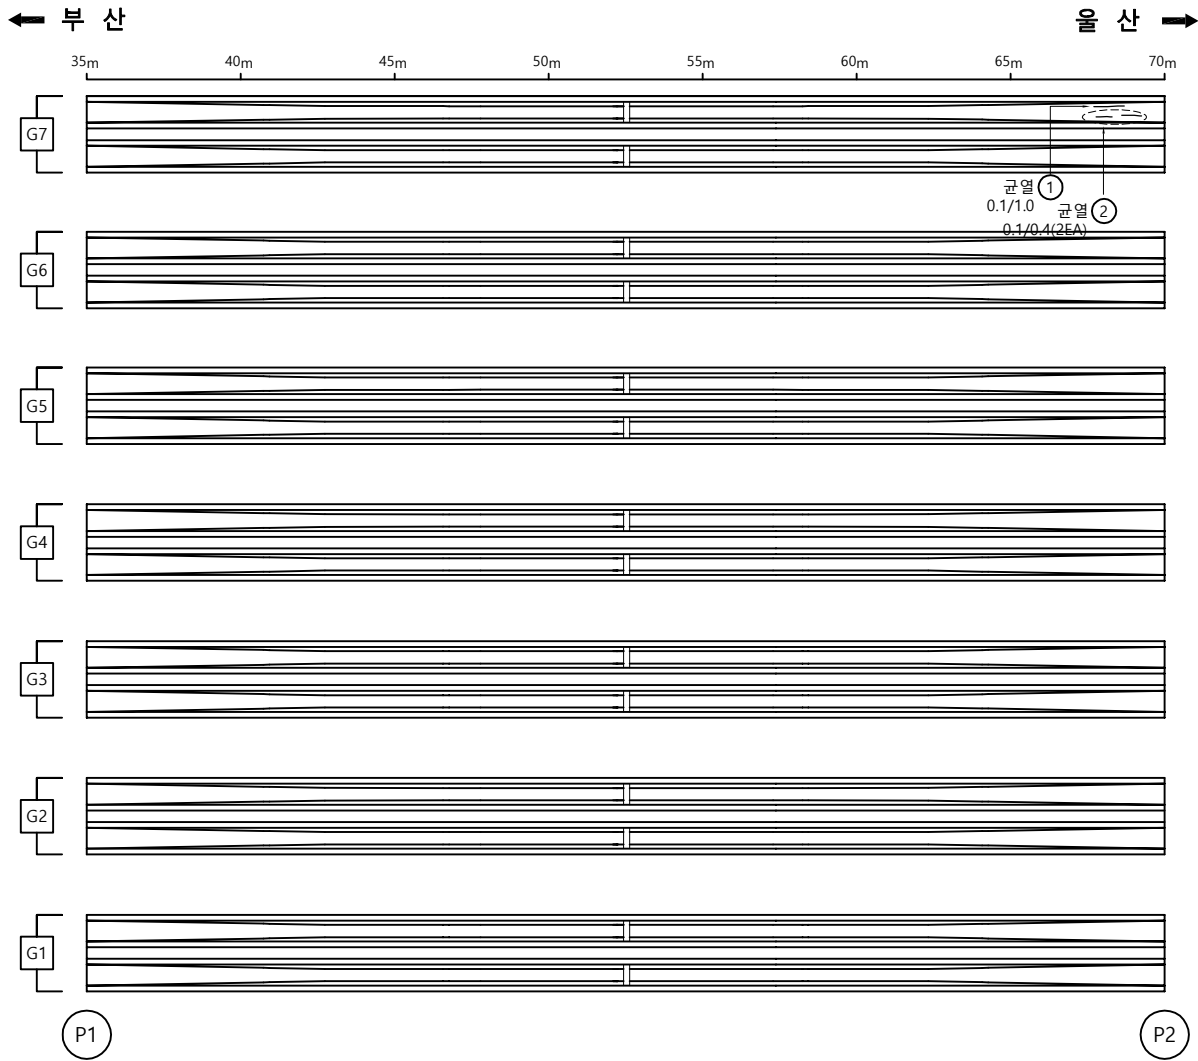
두현교(부산) 거더 S2

| 거더 S2 | | | | | | | | | |
|---|---|---|---|---|---|---|---|---|---|
| 1 | 구 | 거더 | 균열 | 0.1 | 1.0 | | 1 | m | 1.00 |
| 2 | 구 | 거더 | 균열 | 0.1 | 0.4 | | 2 | m | 0.80 |

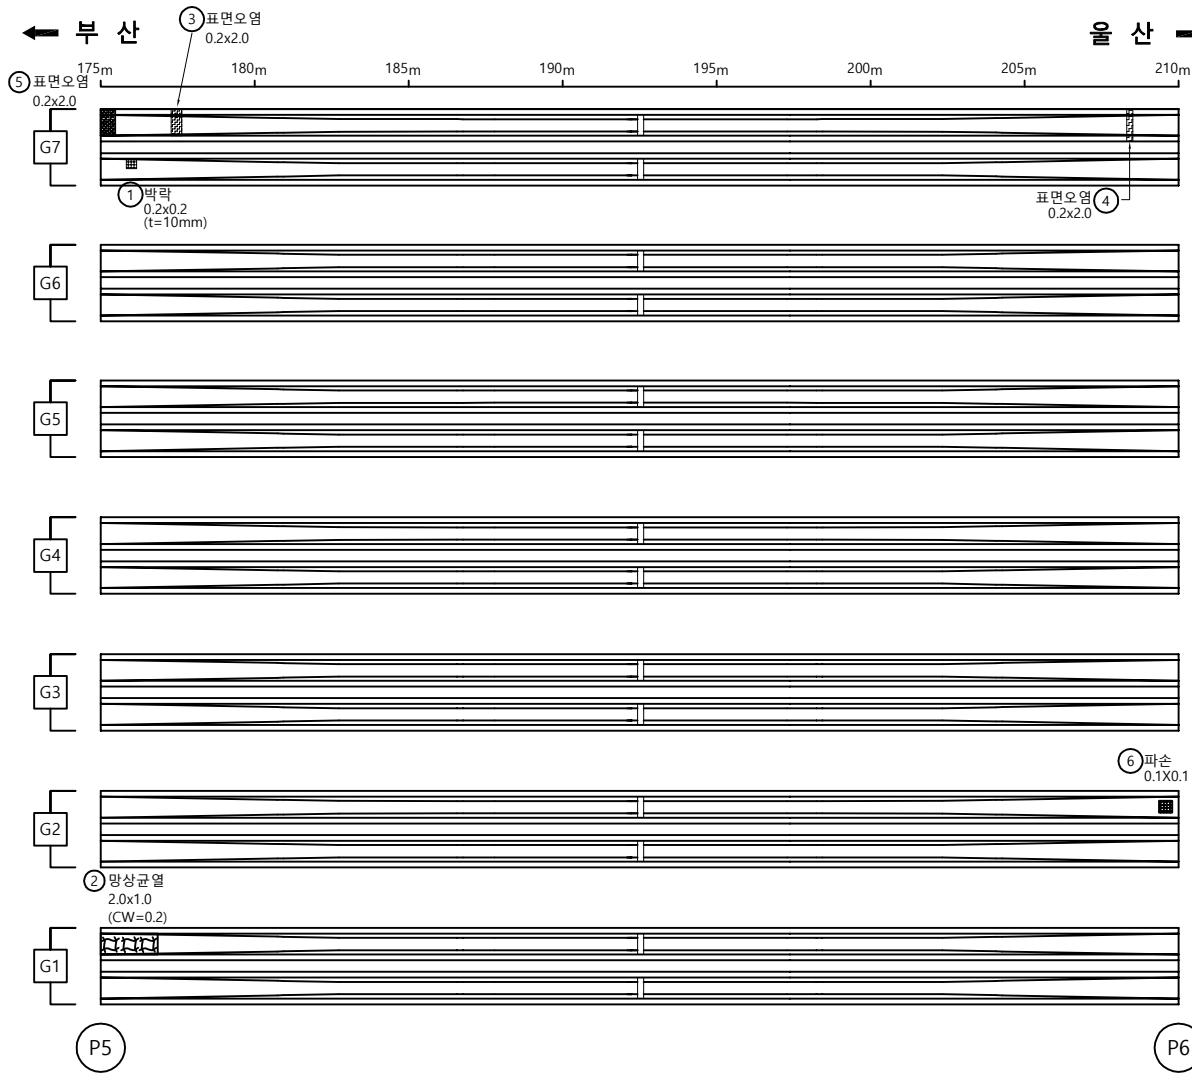
두현교(부산) 거더 S6

| 거더 | | | | | | | | | |
|---|---|---|---|---|---|---|---|---|---|
| 2 | 구 | 거더 | 방식균열 | 0.2 | 2.0 | 1.0 | 1 | m <sup>2</sup> | 2.00 |

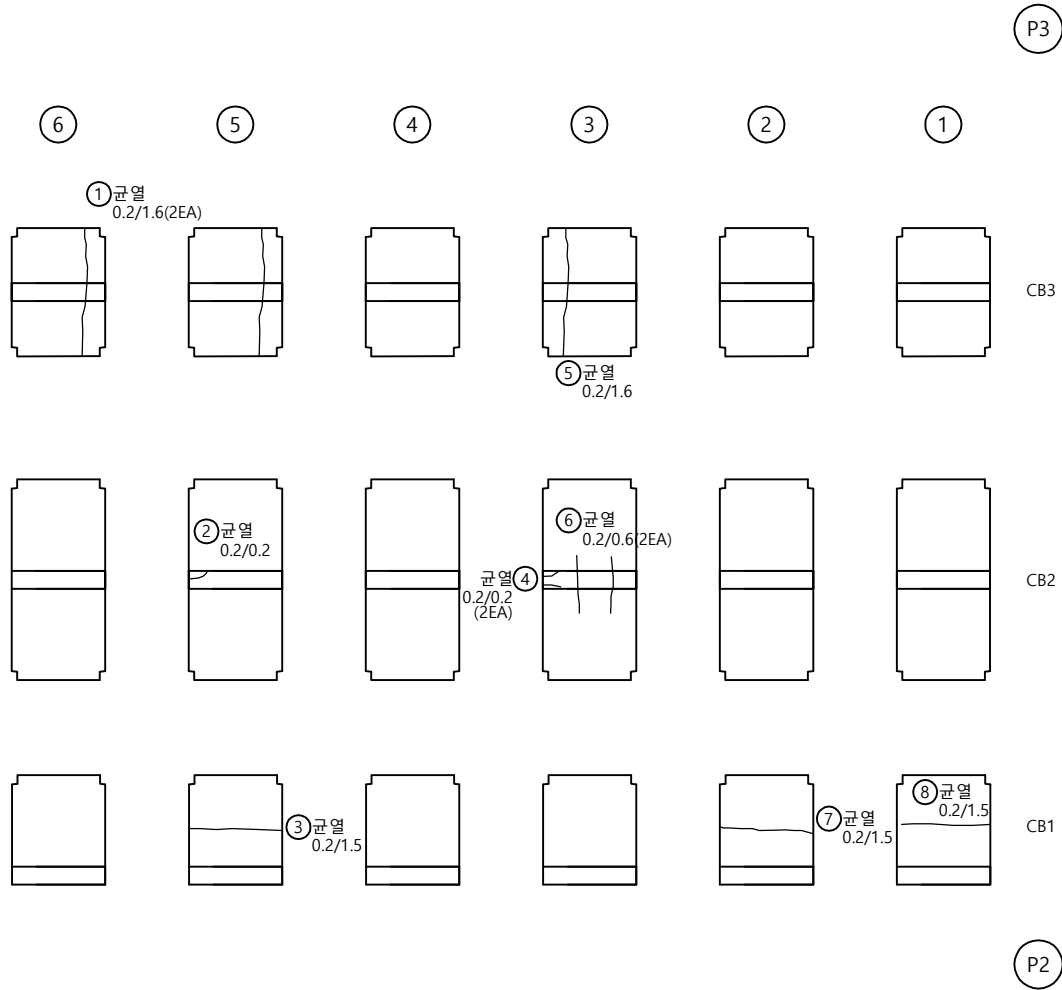
두현교(부산) 가로보 S3

| 가로보 | | | | | | | | | | |
|---|---|---|---|---|---|---|---|---|---|---|
| 1 | 구 | 가로보 | 균열 | 0.2 | 1.6 | | 1 | m | 1.60 | |
| 2 | 구 | 가로보 | 균열 | 0.2 | 0.2 | | 1 | m | 0.20 | |
| 3 | 구 | 가로보 | 균열 | 0.2 | 1.5 | | 1 | m | 1.50 | |
| 4 | 구 | 가로보 | 균열 | 0.2 | 0.2 | | 2 | m | 0.40 | |
| 5 | 구 | 가로보 | 균열 | 0.2 | 1.6 | | 1 | m | 1.60 | |
| 6 | 구 | 가로보 | 균열 | 0.2 | 0.6 | | 2 | m | 1.20 | |
| 7 | 구 | 가로보 | 균열 | 0.2 | 1.5 | | 1 | m | 1.50 | |
| 8 | 구 | 가로보 | 균열 | 0.2 | 1.5 | | 1 | m | 1.50 | |

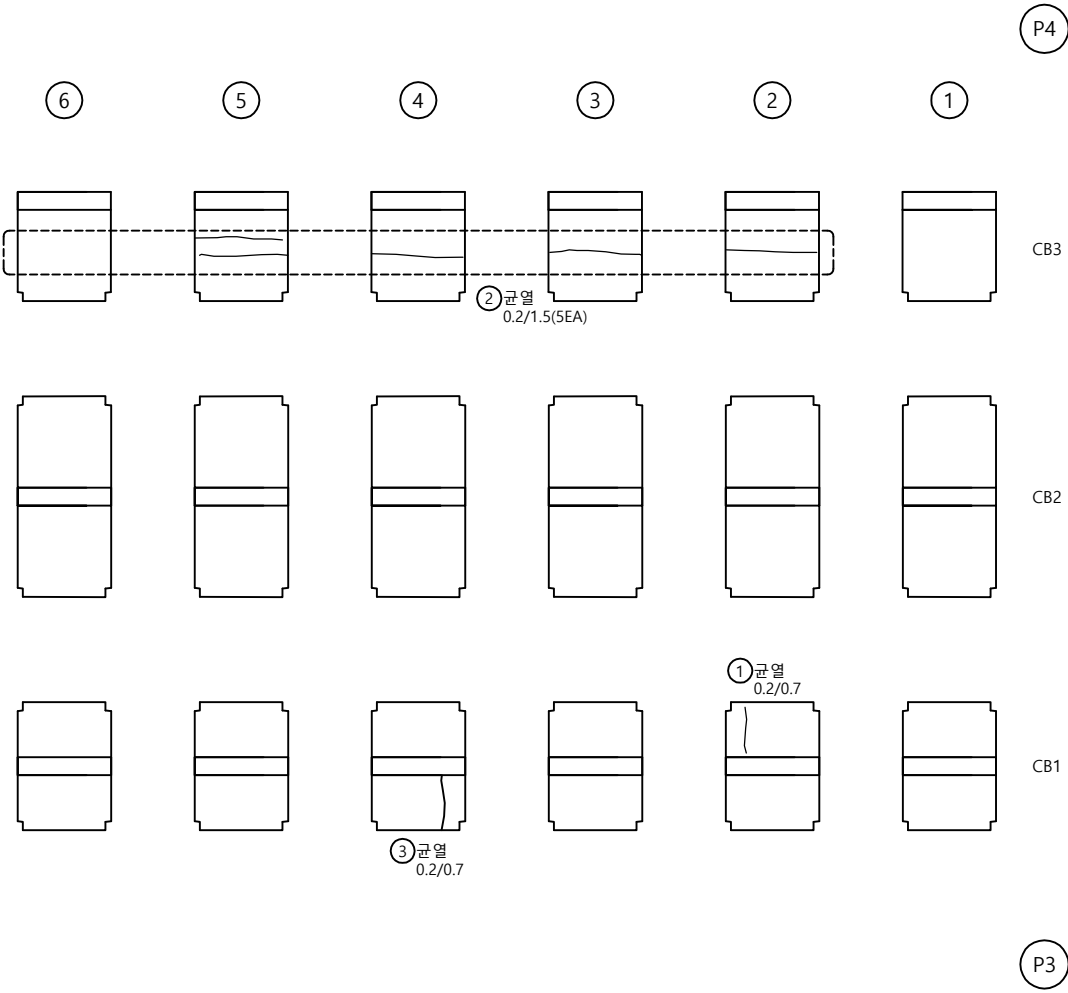
두현교(부산) 가로보 S4

| 가로보 | | | | | | | | | | |
|---|---|---|---|---|---|---|---|---|---|---|
| 1 | 구 | 가로보 | 균열 | 0.2 | 0.7 | | 1 | m | 0.70 | |
| 2 | 구 | 가로보 | 균열 | 0.2 | 1.5 | | 5 | m | 7.50 | |
| 3 | 구 | 가로보 | 균열 | 0.2 | 0.7 | | 1 | m | 0.70 | |

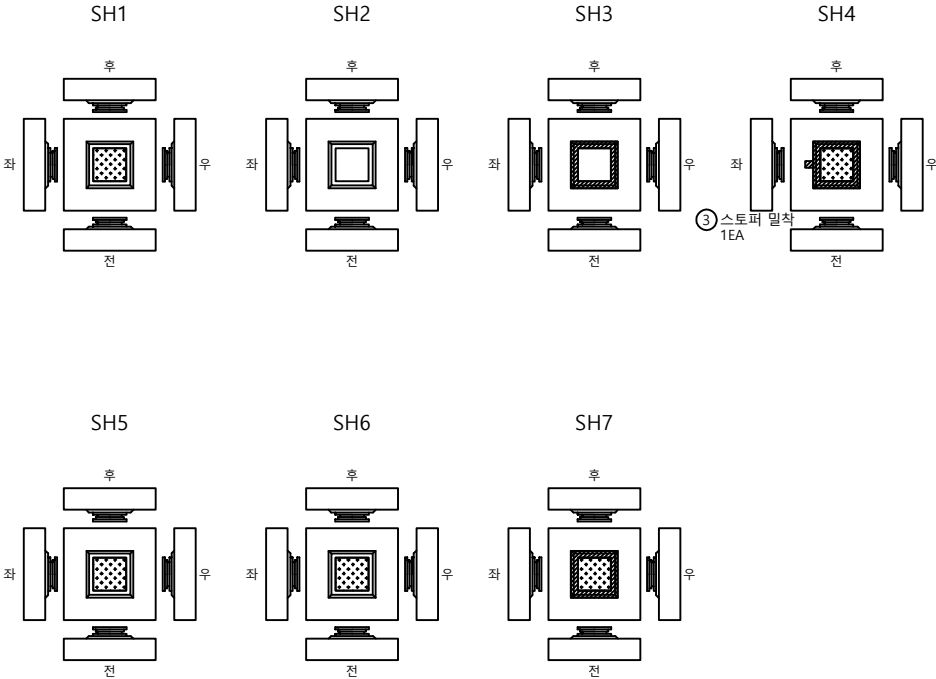
두현교(부산) 받침장치 A1

- ① 플레이트부식  
5EA  
② 탄성패드 밀림  
3EA  
③ 스토퍼 밀착  
1EA

| 받침장치 | | | | | | | | | |
|---|---|---|---|---|---|---|---|---|---|
| 1 | 선 | 교량받침 | 플레이트 부식 | | | | 5 | EA | 5.00 |

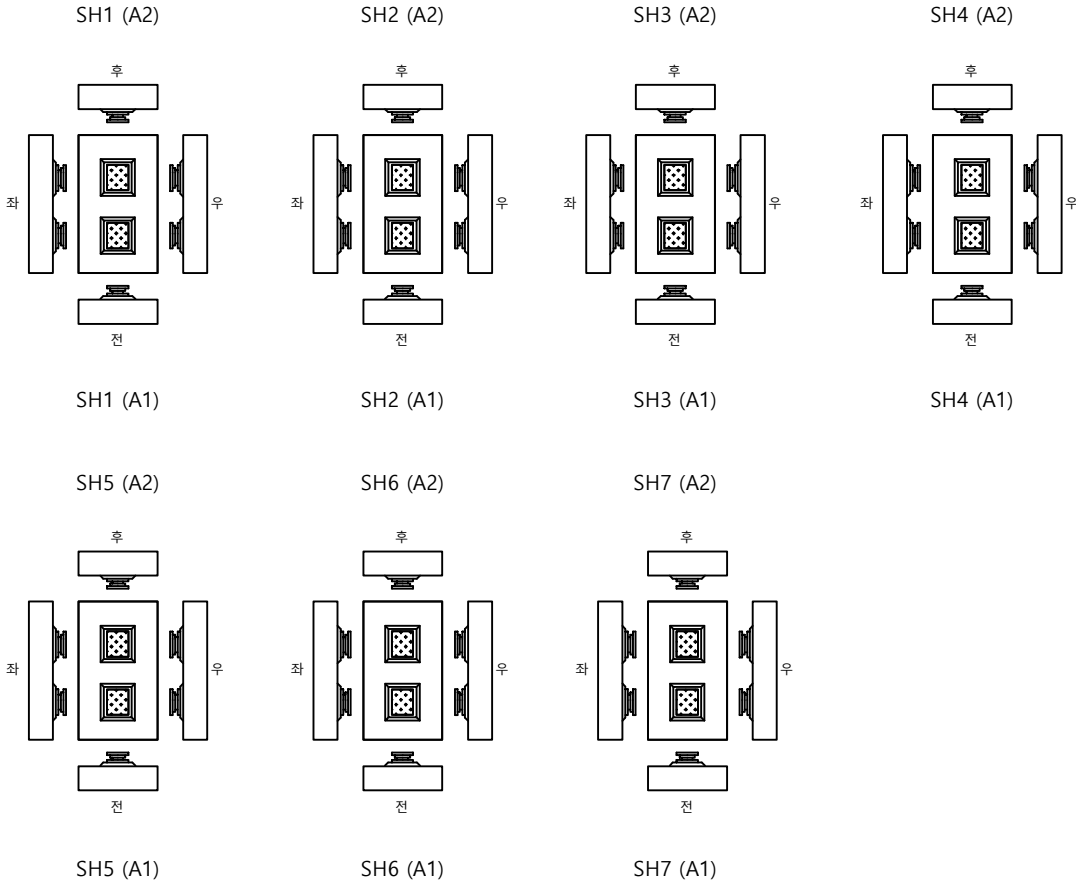
① 플레이트 부식  
14EA

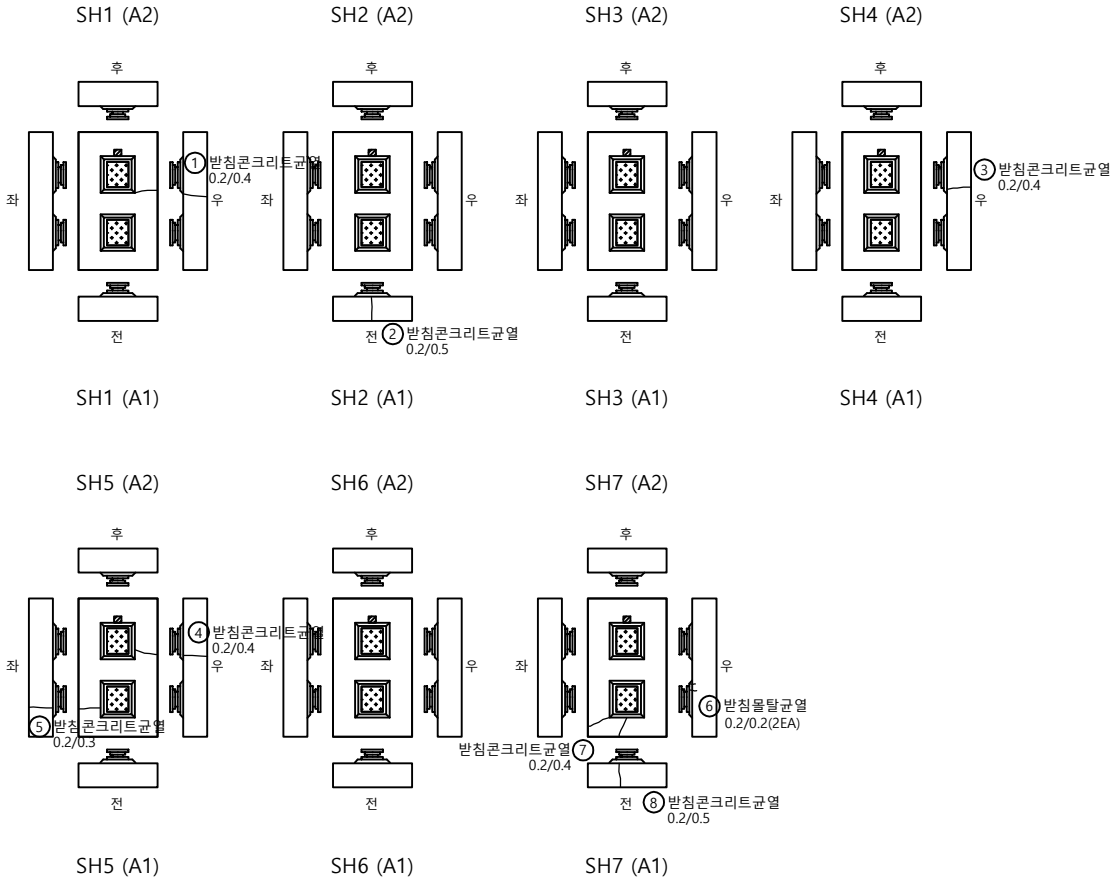
두현교(부산) 받침장치 P4

- ⑨플레이트부식  
14EA
- ⑩스토퍼 밀착  
7EA

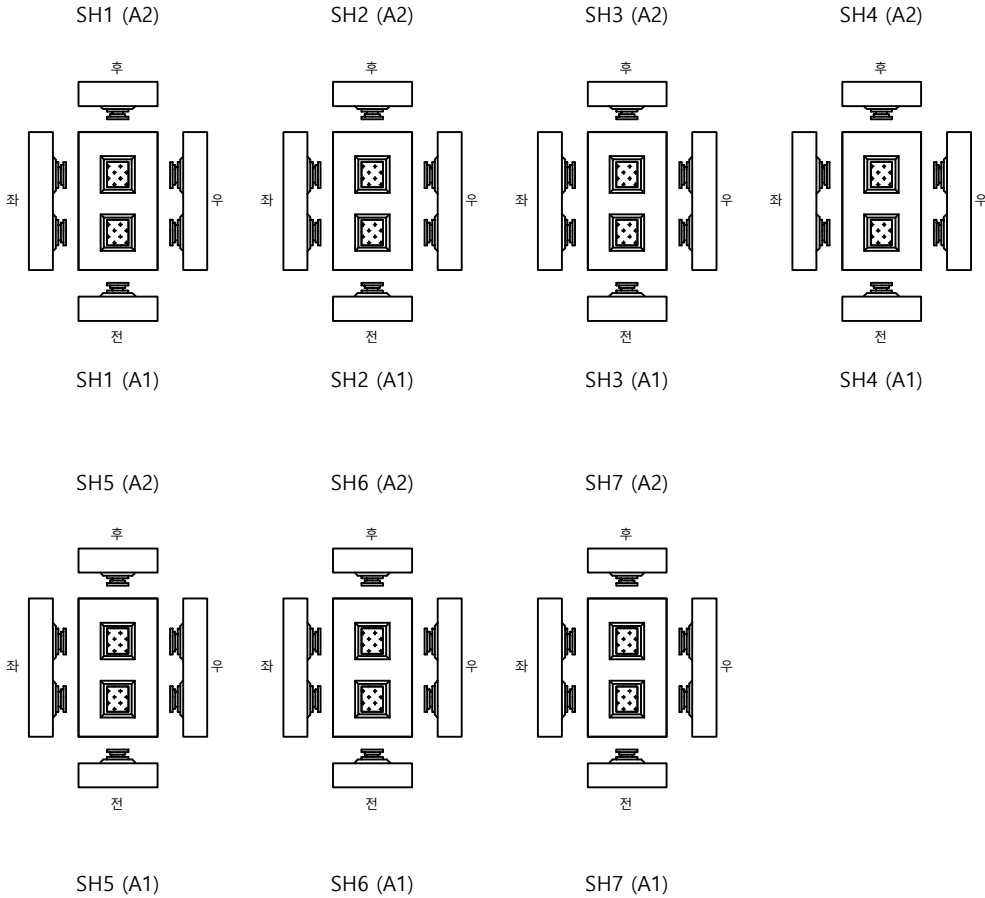
두현교(부산) 받침장치 P6

①플레이트부식  
14EA

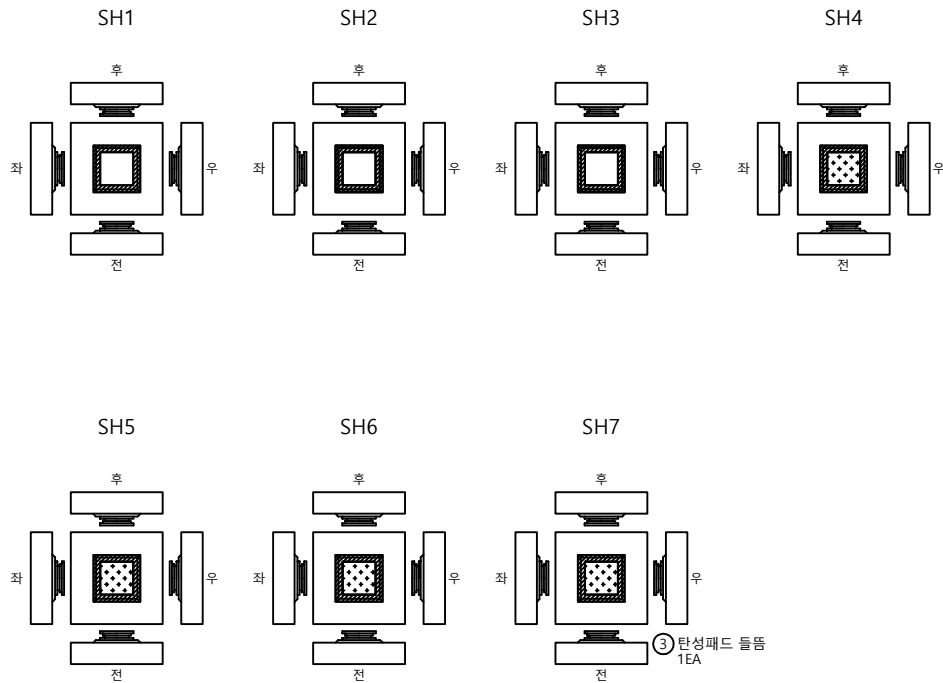
두현교(부산) 받침장치 A2

- ① 플레이트부식  
4EA
- ② 탄성패드 밀림  
7EA
