# 1. 교 면 포 장

두현교(울산) 교면포장 S1

| 용역명 | | 2024년 부산울산선 구조물 정밀안전진단 및 성능평가 용역 | | | |

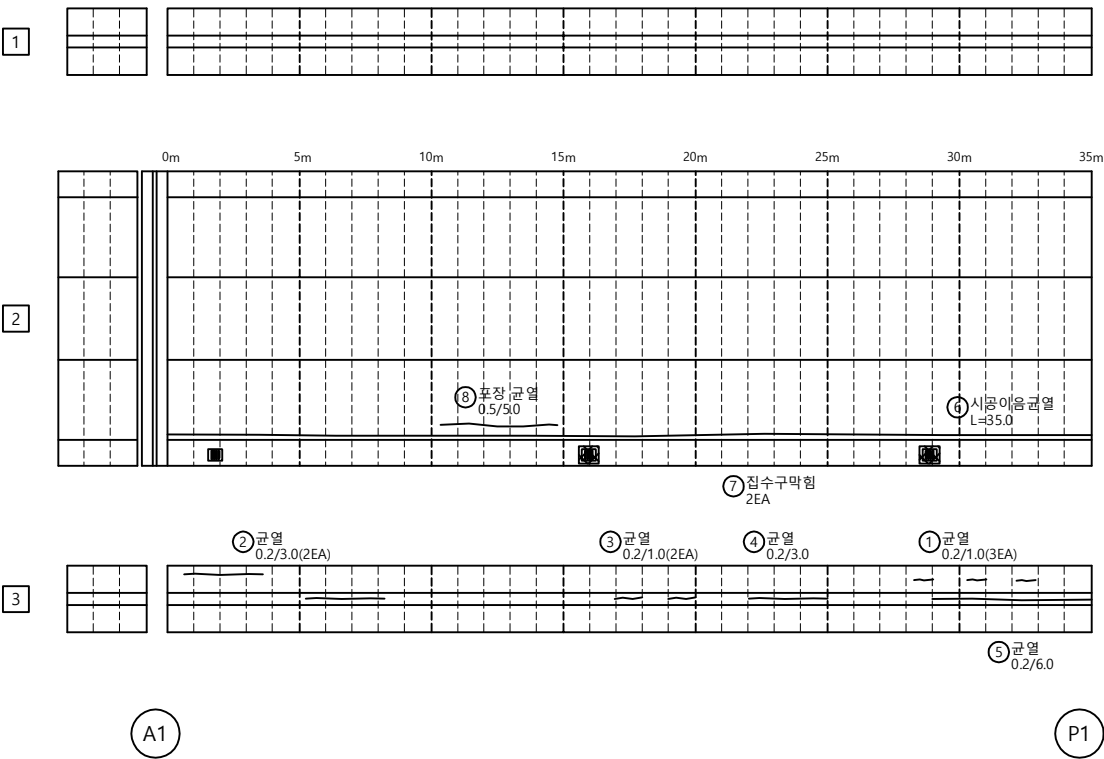
| 변호 | 선/구 | 부재명 | 손 상 현 황 | 손 상 규 모 | | | | | | 비고 |
|---|---|---|---|---|---|---|---|---|---|---|
| 1 | 구 | 방호벽 | 균열 | 0.2 | 1.0 | | 3 | m | 3.00 | |
| 2 | 구 | 방호벽 | 균열 | 0.2 | 3.0 | | 2 | m | 6.00 | |
| 3 | 구 | 방호벽 | 균열 | 0.2 | 1.0 | | 2 | m | 2.00 | |
| 4 | 구 | 방호벽 | 균열 | 0.2 | 1.0 | | 1 | m | 1.00 | |
| 5 | 구 | 방호벽 | 균열 | 0.2 | 6.0 | | 1 | m | 6.00 | |
| 6 | 구 | 교면포장 | 시공이음 균열 | | 35.0 | | 1 | m | 35.00 | |
| 7 | 신 | 배수시설 | 점수구 막힘 | | | | 1 | EA | 1.00 | |
| 8 | 신 | 교면포장 | 포장균열 | 0.5 | 5.0 | | 1 | m | 5.00 | |

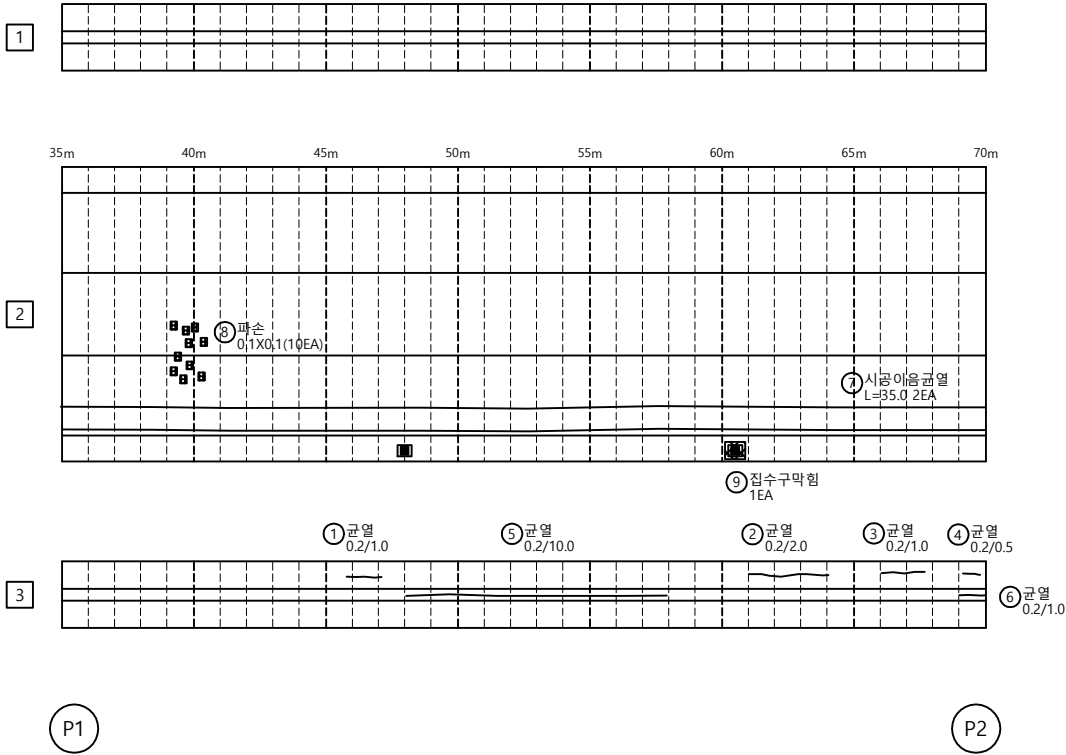
| 교면포장 | | | | | | | | | |
|---|---|---|---|---|---|---|---|---|---|
| 1 | 구 | 방호벽 | 균열 | 0.2 | 1.0 | | 1 | m | 1.00 |
| 2 | 구 | 방호벽 | 균열 | 0.2 | 2.0 | | 1 | m | 2.00 |
| 3 | 구 | 방호벽 | 균열 | 0.2 | 1.0 | | 1 | m | 1.00 |
| 4 | 구 | 방호벽 | 균열 | 0.2 | 0.5 | | 1 | m | 0.50 |
| 5 | 구 | 방호벽 | 균열 | 0.2 | 10.0 | | 1 | m | 10.00 |
| 6 | 구 | 방호벽 | 균열 | 0.2 | 1.0 | | 1 | m | 1.00 |
| 7 | 구 | 교면포장 | 시공이음 균열 | | 35.0 | | 2 | m | 70.00 |

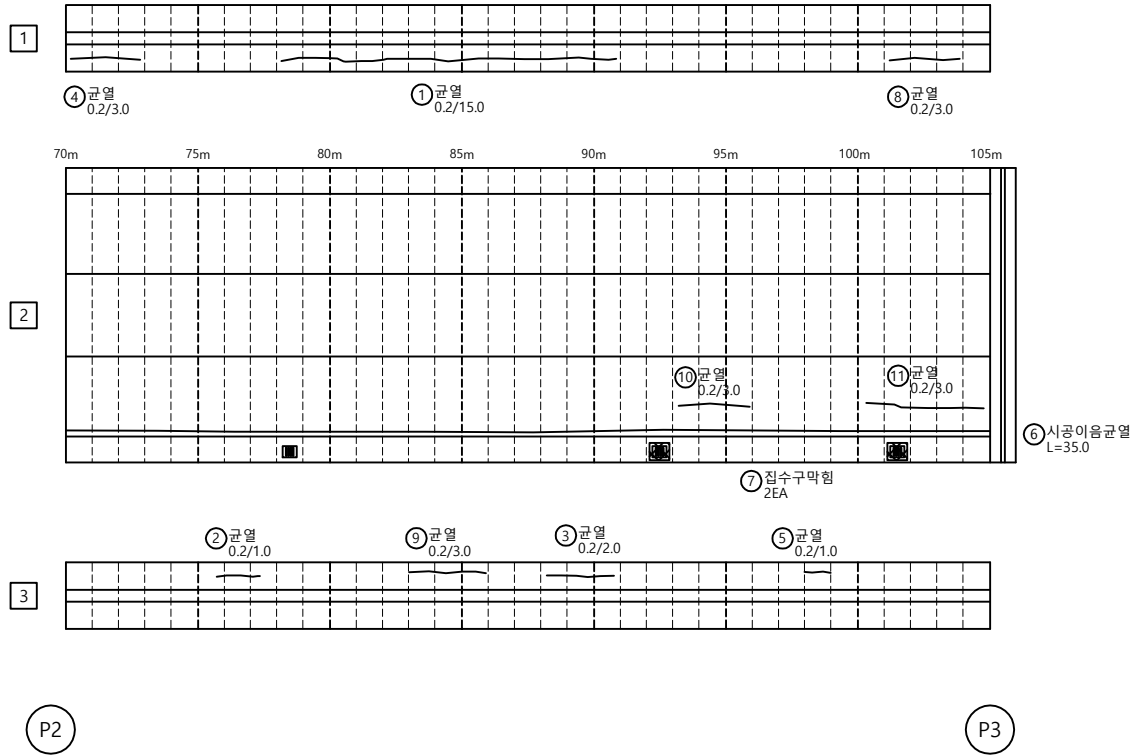
| 교면포장 | | | | | | | | | |
|---|---|---|---|---|---|---|---|---|---|
| 1 | 구 | 방호벽 | 균열 | 0.2 | 15.0 | | 1 | m | 15.00 |
| 2 | 구 | 방호벽 | 균열 | 0.2 | 1.0 | | 1 | m | 1.00 |
| 3 | 구 | 방호벽 | 균열 | 0.2 | 2.0 | | 1 | m | 2.00 |
| 4 | 신 | 방호벽 | 균열 | 0.2 | 3.0 | | 1 | m | 3.00 |
| 5 | 구 | 방호벽 | 균열 | 0.2 | 1.0 | | 1 | m | 1.00 |
| 6 | 구 | 방호벽 | 시공이음 균열 | | 35.0 | | 1 | m | 35.00 |
| 8 | 신 | 방호벽 | 균열 | 0.2 | 3.0 | | 1 | m | 3.00 |
| 9 | 신 | 방호벽 | 균열 | 0.2 | 3.0 | | 1 | m | 3.00 |
| 10 | 신 | 교면포장 | 포장균열 | 1.0 | 3.0 | | 1 | m | 3.00 |
| 11 | 신 | 교면포장 | 포장균열 | 1.0 | 5.0 | | 1 | m | 5.00 |

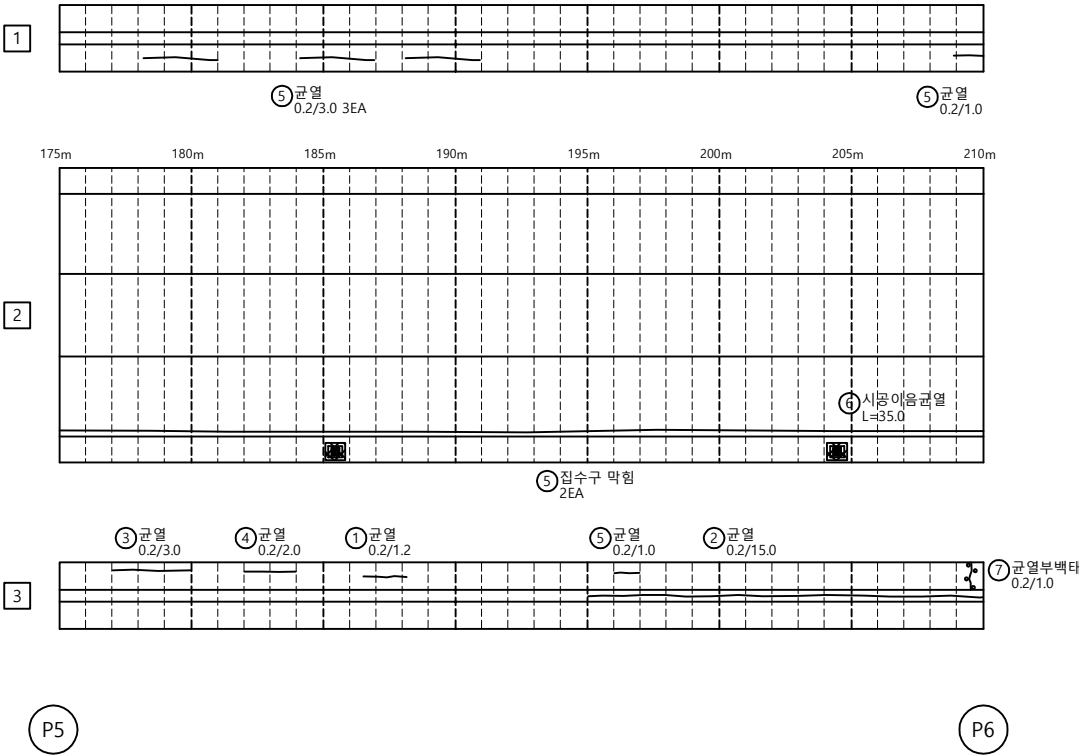
S6

| 번호 | 신/구 | 부재명 | 손상현황 | 손상규모 | | | | | 비고 |
|---|---|---|---|---|---|---|---|---|---|
| 1 | 구 | 방호벽 | 균열 | 0.2 | 1.2 | | 1 | m | 1.20 |
| 2 | 구 | 방호벽 | 균열 | 0.2 | 15.0 | | 1 | m | 15.00 |
| 3 | 구 | 방호벽 | 균열 | 0.2 | 3.0 | | 1 | m | 3.00 |
| 4 | 구 | 방호벽 | 균열 | 0.2 | 2.0 | | 1 | m | 2.00 |
| 5 | 구 | 방호벽 | 균열 | 0.2 | 1.0 | | 1 | m | 1.00 |
| 6 | 구 | 교면포장 | 시공이음 균열 | 1.0 | 35.0 | | 1 | m | 35.00 |
| 7 | 구 | 방호벽 | 균열부백태 | 0.2 | 1.0 | | 1 | m | 1.00 |
| 8 | 신 | 방호벽 | 균열 | 0.2 | 3.0 | | 3 | m | 9.00 |
| 9 | 신 | 방호벽 | 균열 | 0.2 | 1.0 | | 1 | m | 1.00 |

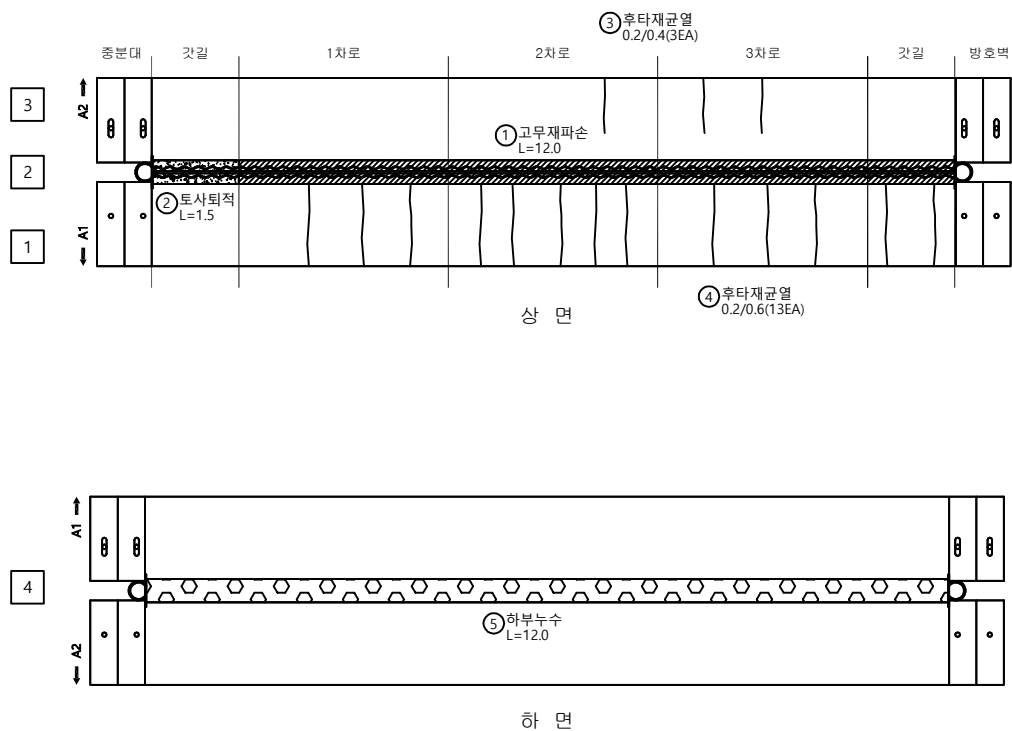
| 신축이음 | | | | | | | | | | |
|---|---|---|---|---|---|---|---|---|---|---|
| 3 | 구 | 신축이음 | 후타재 균열 | 0.2 | 0.4 | | 3 | m | 1.20 | |
| 4 | 구 | 신축이음 | 후타재 균열 | 0.2 | 0.6 | | 13 | m | 7.80 | |
| 5 | 구 | 신축이음 | 하부누수 | | 12.0 | | 1 | m | 12.00 | |

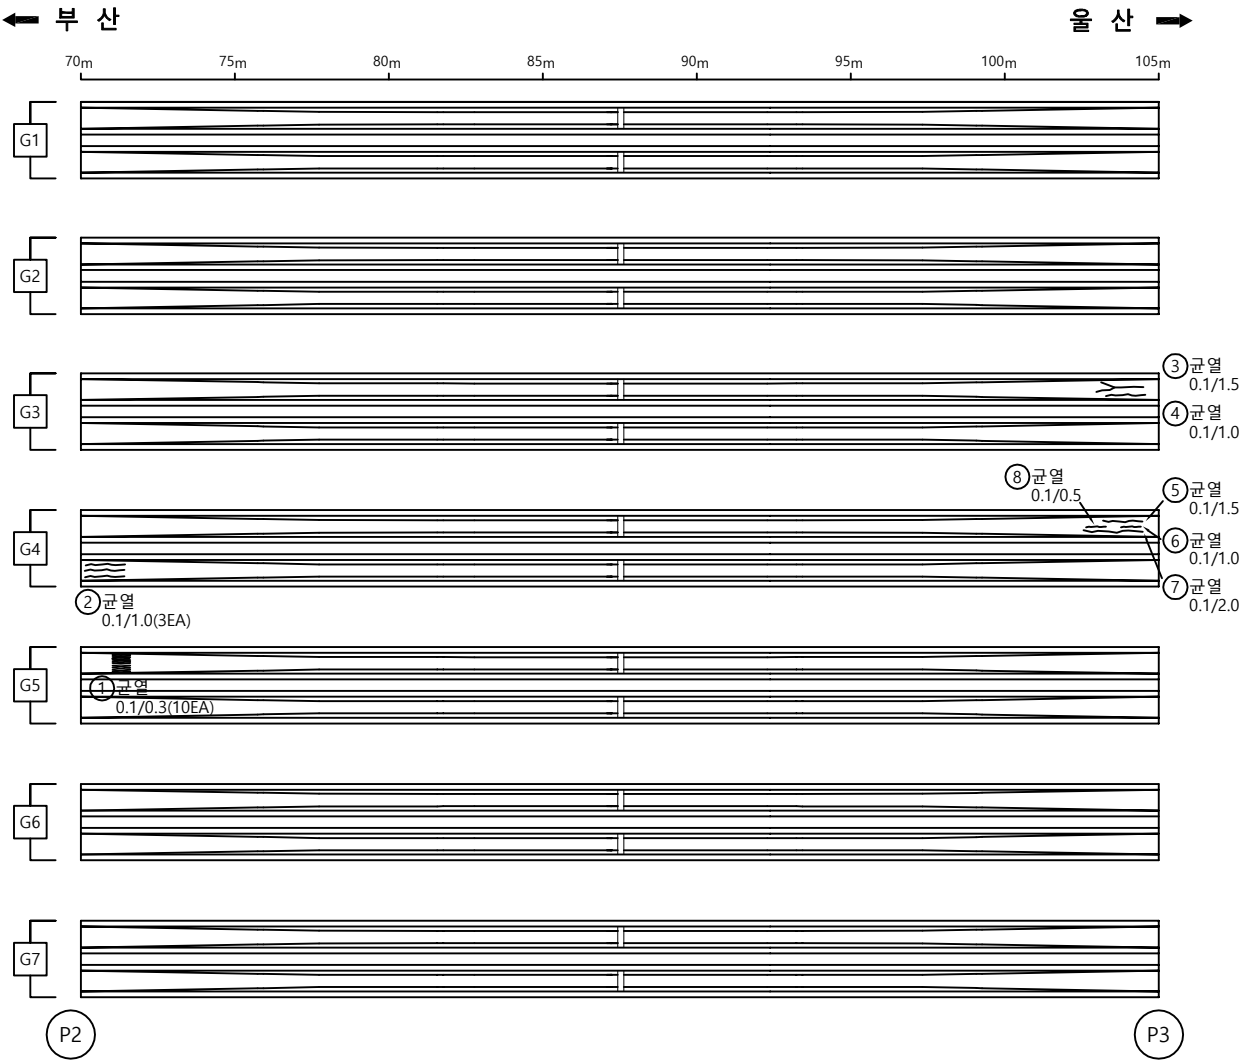
두현교(울산) 거더 S3

| 거더 | | | | | | | | | |
|---|---|---|---|---|---|---|---|---|---|
| 1 | 구 | 거더 | 균열 | 0.1 | 0.3 | | 10 | m | 3.00 |
| 2 | 구 | 거더 | 균열 | 0.1 | 1.0 | | 3 | m | 3.00 |
| 3 | 구 | 거더 | 균열 | 0.1 | 1.5 | | 1 | m | 1.50 |
| 4 | 구 | 거더 | 균열 | 0.1 | 1.0 | | 1 | m | 1.00 |
| 5 | 구 | 거더 | 균열 | 0.1 | 1.5 | | 1 | m | 1.50 |
| 6 | 구 | 거더 | 균열 | 0.1 | 1.0 | | 1 | m | 1.00 |
| 7 | 구 | 거더 | 균열 | 0.1 | 2.0 | | 1 | m | 2.00 |
| 8 | 구 | 거더 | 균열 | 0.1 | 0.5 | | 1 | m | 0.50 |

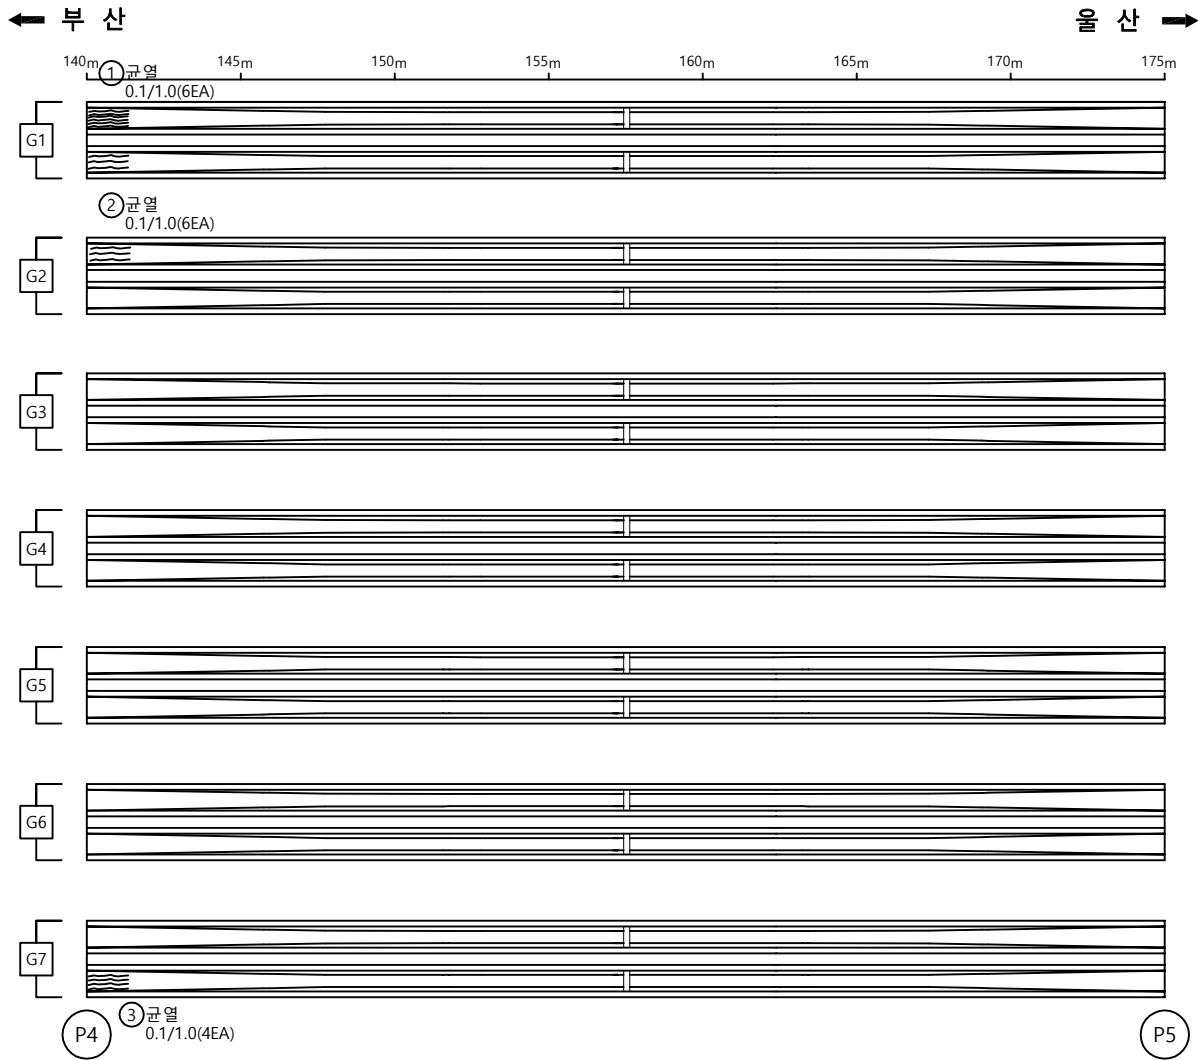
두현교(울산) 거더 S5

| 거더<br>S5 | | | | | | | | | |
|---|---|---|---|---|---|---|---|---|---|
| 1 | 구 | 거더 | 균열 | 0.1 | 1.0 | | 6 | m | 6.00 |
| 2 | 구 | 거더 | 균열 | 0.1 | 1.0 | | 6 | m | 6.00 |
| 3 | 구 | 거더 | 균열 | 0.1 | 1.0 | | 4 | m | 4.00 |

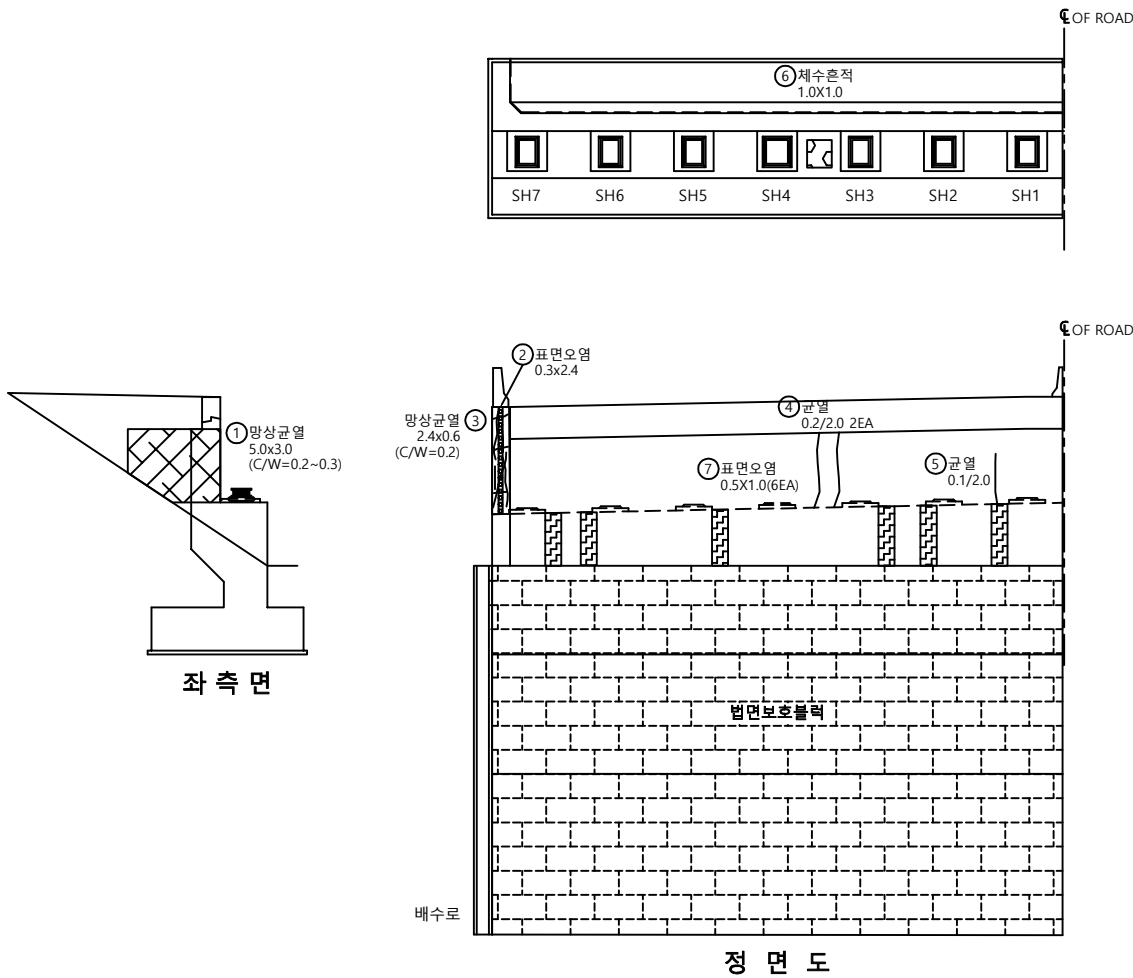
| 교대 | | | | | | | | | |
|---|---|---|---|---|---|---|---|---|---|
| 1 | 구 | 교대 | 망상균열 | 0.2 | 2.0 | 2.0 | 1 | m <sup>2</sup> | 4.00 |
| 3 | 구 | 교대 | 망상균열 | 0.2 | 0.6 | 2.4 | 1 | m <sup>2</sup> | 1.44 |
| 4 | 신 | 교대 | 균열 | 0.2 | 2.0 | | 2 | m | 4.00 |
| 5 | 신 | 교대 | 균열 | 0.1 | 2.0 | | 1 | m | 2.00 |

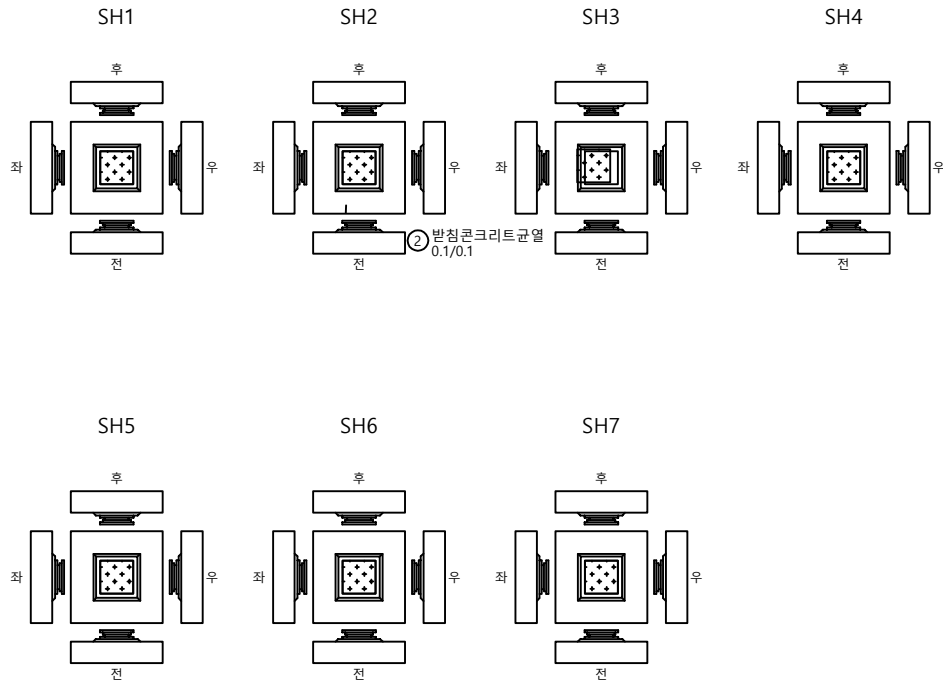
두현교(울산) 받침장치 A1

① 플레이트 부식  
7EA

| 번호 | 신/구 | 부재명 | 손 상 현 상 | 손 상 규 모 | | | | | 비고 |
|---|---|---|---|---|---|---|---|---|---|
| 1 | 신 | 교량받침 | 플레이트 부식 | | | | 7 | EA | 7.00 |
| 2 | 구 | 교량받침 | 받침콘크리트 균열 | 0.1 | 0.1 | | 1 | m | 0.10 |

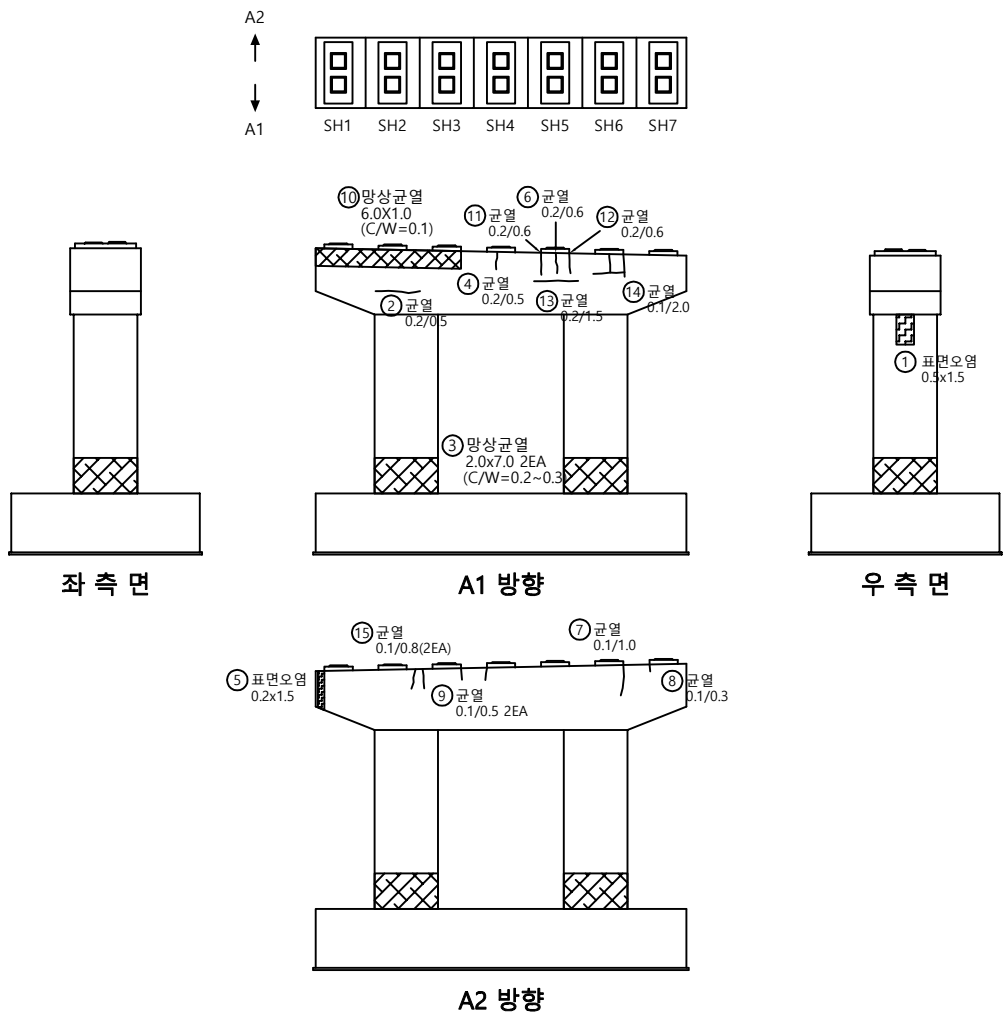
| 교각 | | | | | | | | | |
|---|---|---|---|---|---|---|---|---|---|
| 2 | 구 | 교각 | 균열 | 0.2 | 0.5 | | 1 | m | 0.50 |
| 3 | 신 | 교각 | 망상균열 | 0.2 | 2.0 | 7.0 | 2 | m <sup>2</sup> | 28.00 |
| 4 | 구 | 교각 | 균열 | 0.2 | 0.5 | | 1 | m | 0.50 |
| 6 | 구 | 교각 | 균열 | 0.2 | 0.6 | | 1 | m | 0.60 |
| 7 | 구 | 교각 | 균열 | 0.1 | 1.0 | | 1 | m | 1.00 |
| 8 | 구 | 교각 | 균열 | 0.1 | 0.3 | | 1 | m | 0.30 |
| 9 | 신 | 교각 | 균열 | 0.1 | 0.5 | | 2 | m | 1.00 |
| 10 | 구 | 교각 | 망상균열 | 0.2 | 6.0 | 1.0 | 1 | m <sup>2</sup> | 6.00 |
| 11 | 구 | 교각 | 균열 | 0.2 | 0.6 | | 1 | m | 0.60 |
| 12 | 구 | 교각 | 균열 | 0.2 | 0.6 | | 1 | m | 0.60 |
| 13 | 구 | 교각 | 균열 | 0.2 | 1.5 | | 1 | m | 1.50 |
| 14 | 구 | 교각 | 균열 | 0.1 | 2.0 | | 1 | m | 2.00 |
| 15 | 구 | 교각 | 균열 | 0.1 | 0.8 | | 2 | m | 1.60 |

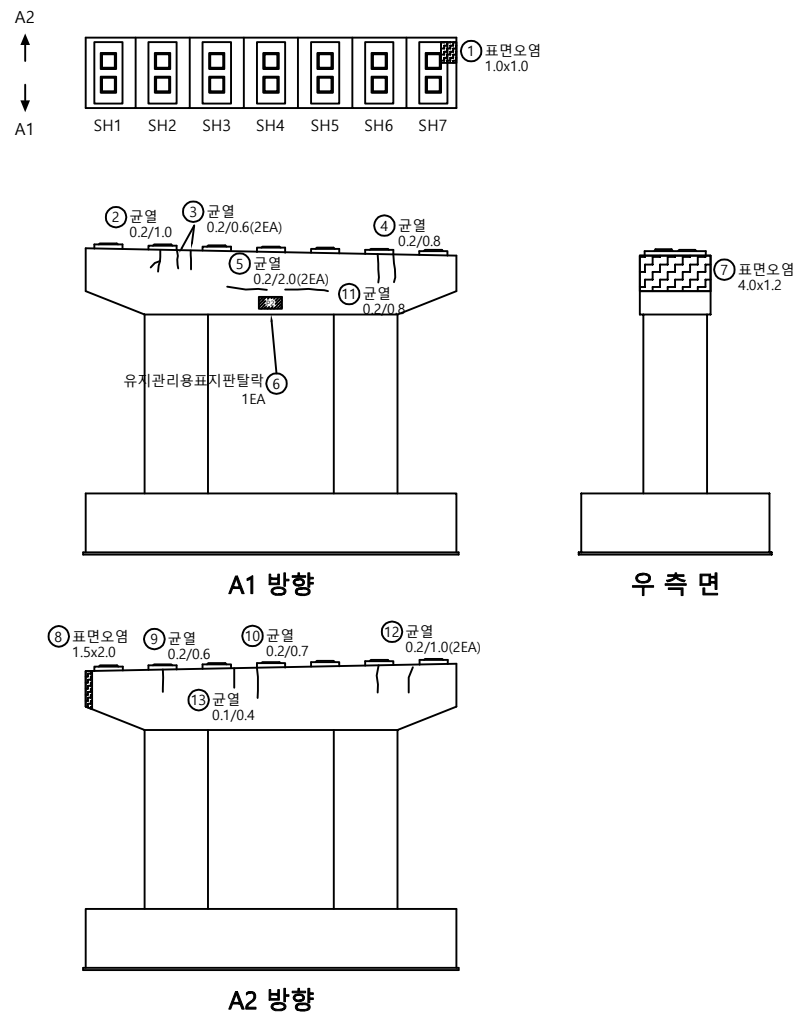
| 교각 | | | | | | | | | |
|---|---|---|---|---|---|---|---|---|---|
| 2 | 구 | 교각 | 균열 | 0.2 | 1.0 | | 1 | m | 1.00 |
| 3 | 구 | 교각 | 균열 | 0.2 | 0.6 | | 2 | m | 1.20 |
| 4 | 구 | 교각 | 균열 | 0.2 | 0.8 | | 1 | m | 0.80 |
| 5 | 구 | 교각 | 균열 | 0.2 | 2.0 | | 2 | m | 4.00 |
| 9 | 구 | 교각 | 균열 | 0.2 | 0.6 | | 1 | m | 0.60 |
| 10 | 구 | 교각 | 균열 | 0.2 | 0.7 | | 1 | m | 0.70 |
| 11 | 구 | 교각 | 균열 | 0.2 | 0.8 | | 1 | m | 0.80 |
| 12 | 구 | 교각 | 균열 | 0.2 | 1.0 | | 2 | m | 2.00 |
| 13 | 신 | 교각 | 균열 | 0.1 | 0.4 | | 1 | m | 0.40 |

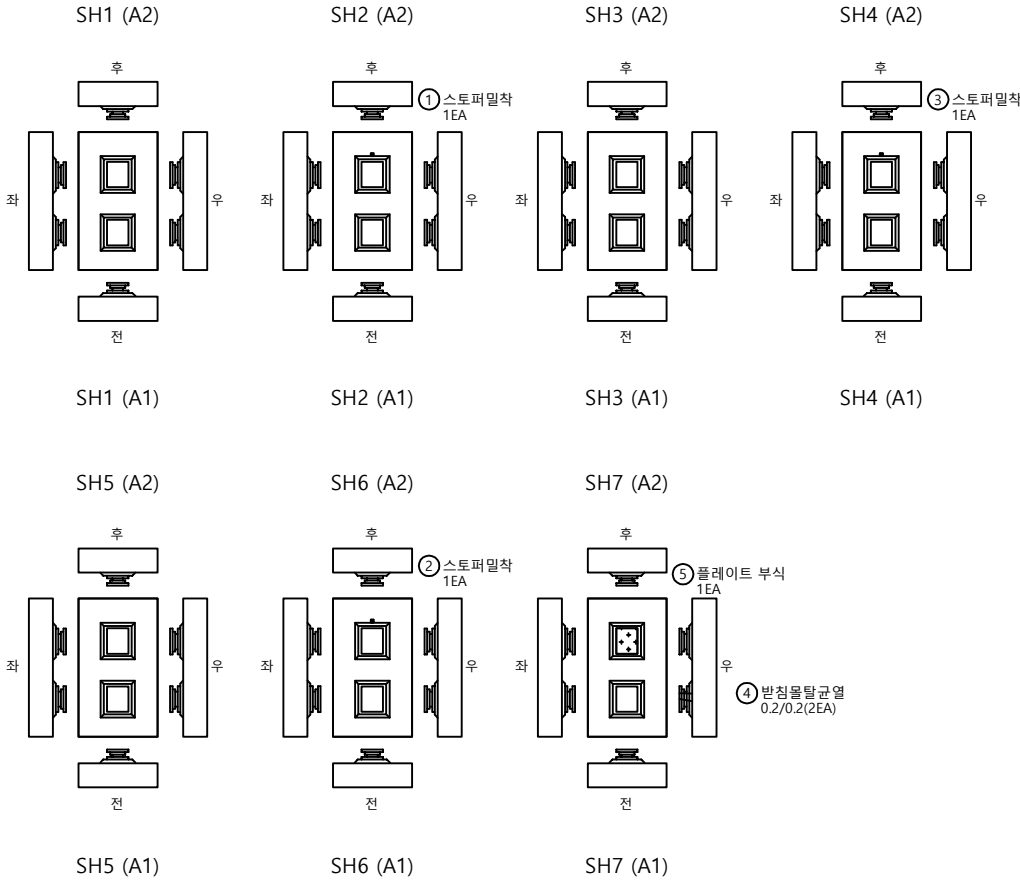
| 받침장치 | | | | | | | | | |
|---|---|---|---|---|---|---|---|---|---|
| 4 | 구 | 교량받침 | 받침물탈 균열 | 0.2 | 0.2 | | 2 | m | 0.40 |
| 5 | 신 | 교량받침 | 플레이트 부식 | | | | 1 | EA | 1.00 |

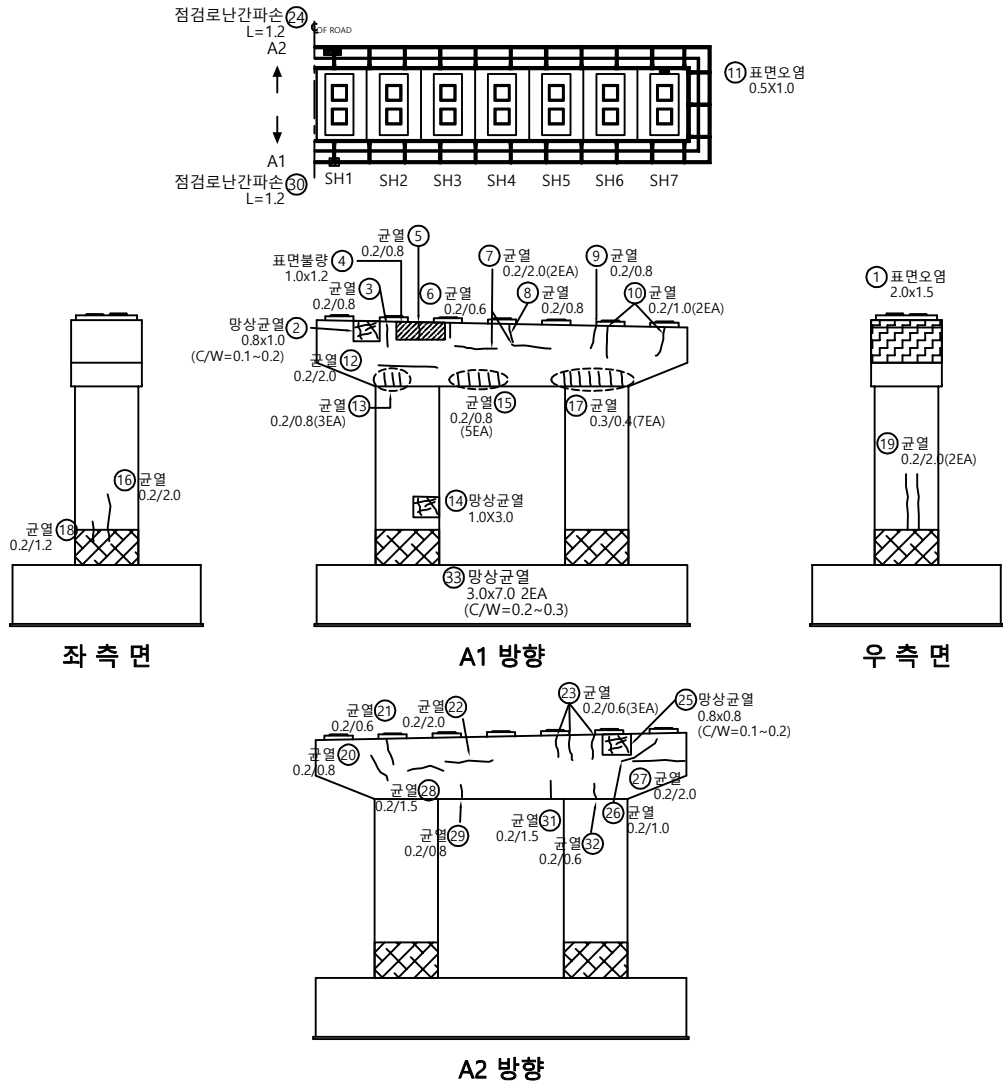
| 교각 | | | | | | | | | |
|---|---|---|---|---|---|---|---|---|---|
| 2 | 구 | 교각 | 망상균열 | 0.2 | 0.8 | 1.0 | 1 | ㎡ | 0.80 |
| 3 | 구 | 교각 | 균열 | 0.2 | 0.8 | | 1 | m | 0.80 |
| 5 | 구 | 교각 | 균열 | 0.2 | 0.8 | | 1 | m | 0.80 |
| 6 | 구 | 교각 | 균열 | 0.2 | 0.6 | | 1 | m | 0.60 |
| 7 | 구 | 교각 | 균열 | 0.2 | 2.0 | | 2 | m | 4.00 |
| 8 | 구 | 교각 | 균열 | 0.2 | 0.8 | | 1 | m | 0.80 |
| 9 | 구 | 교각 | 균열 | 0.2 | 0.8 | | 1 | m | 0.80 |
| 10 | 구 | 교각 | 균열 | 0.2 | 1.0 | | 2 | m | 2.00 |
| 12 | 구 | 교각 | 균열 | 0.2 | 2.0 | | 1 | m | 2.00 |
| 13 | 구 | 교각 | 균열 | 0.2 | 0.8 | | 3 | m | 2.40 |
| 14 | 구 | 교각 | 망상균열 | 0.2 | 1.0 | 3.0 | 1 | ㎡ | 3.00 |
| 15 | 구 | 교각 | 균열 | 0.2 | 3.0 | | 5 | m | 15.00 |
| 16 | 구 | 교각 | 균열 | 0.2 | 2.0 | | 1 | m | 2.00 |
| 17 | 구 | 교각 | 균열 | 0.2 | 0.4 | | 4 | m | 1.60 |
| 18 | 구 | 교각 | 균열 | 0.2 | 1.2 | | 1 | m | 1.20 |
| 19 | 구 | 교각 | 균열 | 0.2 | 2.0 | | 2 | m | 4.00 |
| 20 | 구 | 교각 | 균열 | 0.2 | 0.8 | | 1 | m | 0.80 |
| 21 | 구 | 교각 | 균열 | 0.2 | 0.6 | | 1 | m | 0.60 |
| 22 | 구 | 교각 | 균열 | 0.2 | 2.0 | | 1 | m | 2.00 |
| 23 | 구 | 교각 | 균열 | 0.2 | 0.6 | | 3 | m | 1.80 |

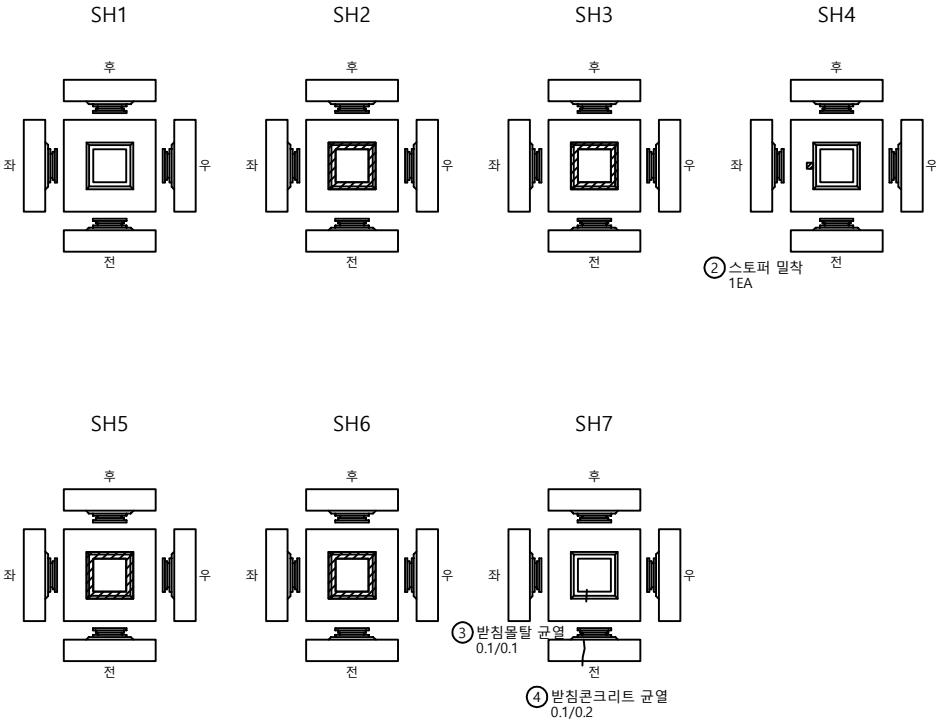
두현교(울산) 받침장치 A2

① 탄성패드 들뜸  
4EA
