| 용역명 | 발주처 | 점검기관 | 구조물명 | 도면명 | 도면번호 |
|---|---|---|---|---|---|
| 2024년 상반기 분당구 교량 정기안전점검 용역(3구역) | 성남시 분당구 구조물관리과 | (주)명성엔지니어링 | 은하교 | 바닥판 상면 | 001 |

| 용역명 | 발주처 | 점검기관 | 구조물명 | 도면명 | 도면번호 |
|---|---|---|---|---|---|
| 2024년 상반기 분당구 교량 정기안전점검 용역(3구역) | 성남시 분당구 구조물관리과 | (주)명성엔지니어링 | 은하교 | 교대 A1 | 003 |

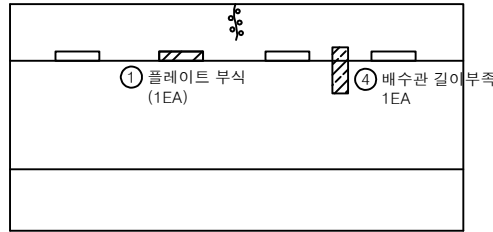
③ 체수  
6.0X1.0② 교면 및 백태  
(L=1.0m)

① 플레이트 부식  
(1EA)④ 배수관 길이 부족  
1EA

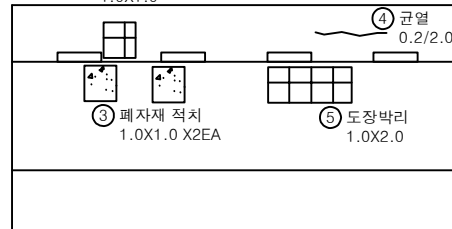
② 도장박리  
1.0X1.0
