하산운교

| 용역명 | 발주처 | 점검기관 | 구조물명 | 도면명 | 도면번호 |
|---|---|---|---|---|---|
| 2024년 상반기 분당구 교량 정기안전점검 용역(3구역) | 성남시 분당구 구조물관리과 | (주)명성엔지니어링 | 하산운교 | 바닥판 상면 | 001 |

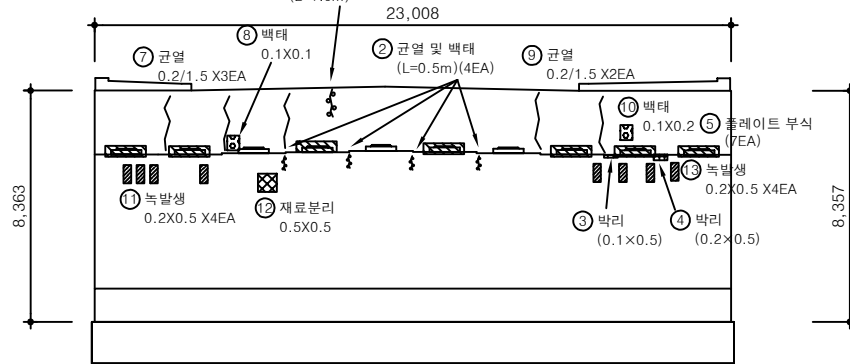
① 균열 및 백태 [정면도]  
(L=1.0m)
