2024년 상반기 분당구 교량 정기안전점검 용역(3구역)

(주)명성엔지니어링

학교개육교

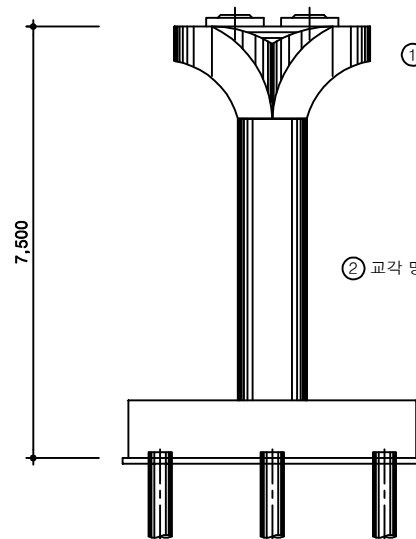
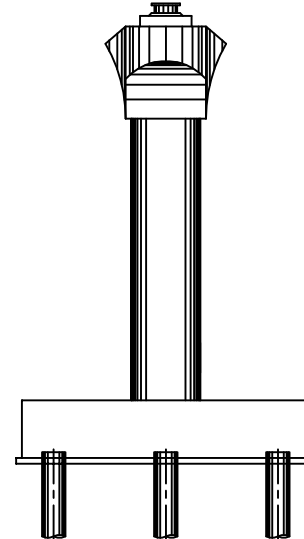
교각 P1

① 교각 균열 및 도장박리

② 교각 망상균열
