한절교

| 용역명 | 발주처 | 점검기관 | 구조물명 | 도면명 | 도면번호 |
|---|---|---|---|---|---|
| 2024년 상반기 분당구 교량 정기안전점검 용역(3구역) | 성남시 분당구 구조물관리과 | (주)명성엔지니어링 | 한철교 | 바닥판 상면 | 001 |

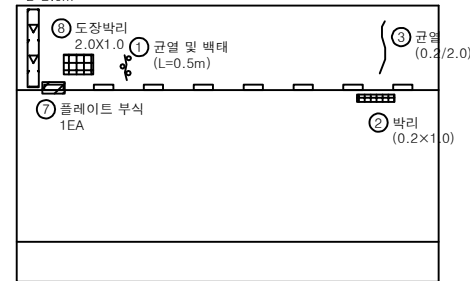
④ 체수  
2.0X1.0⑤ 폐자재처리  
2.0X1.0⑥ 누수  
L=2.0m

⑧ 도장박리  
2.0X1.0① 균열 및 백태  
(L=0.5m)⑦ 플레이트 부식  
1EA③ 균열  
(0.2/2.0)② 박리  
(0.2X1.0)
